Kemin Myllyniemen alueen kulttuuriympäristöselvitys

31.10.2022

Selvityksen on laatinut arkkitehti TKT Kaisa Mäkinen, Sweco Infra & Rail Oy. Selvitys on tehty Kemin kaupungin toimeksiannosta. Se liittyy alueella vireillä olevaan asemakaavan muutokseen.

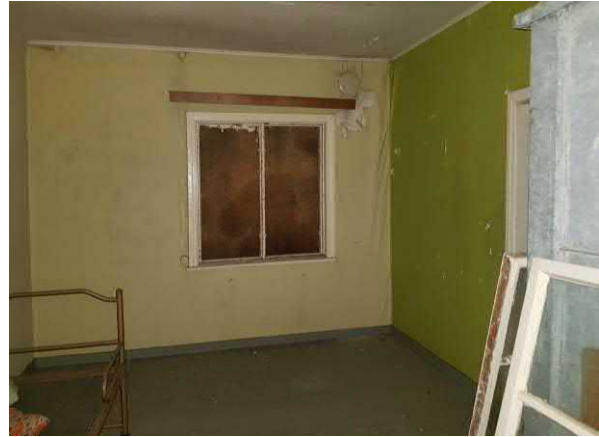
Majoitushuoneet. Seinät ja katot on pinnoitettu kuitulevyillä ja pinkopahveilla ja maalattu, lattioissa on levypinnoitteet. Kattoissa levytysten alla näkyy vanhoja kattopaneeleita. Huoneissa on paikoin pahoja kosteuden aiheuttamia vaurioita.

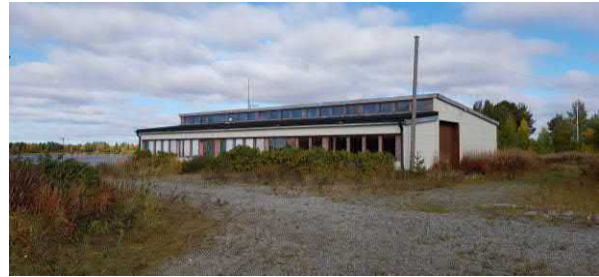
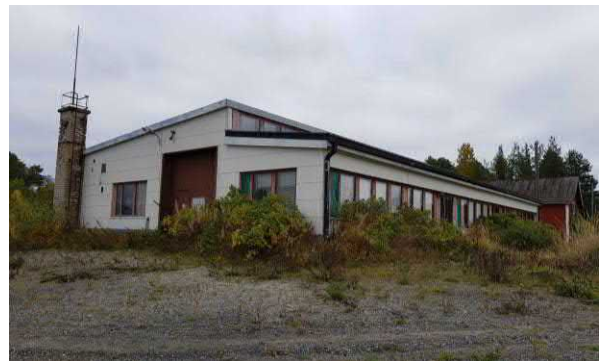
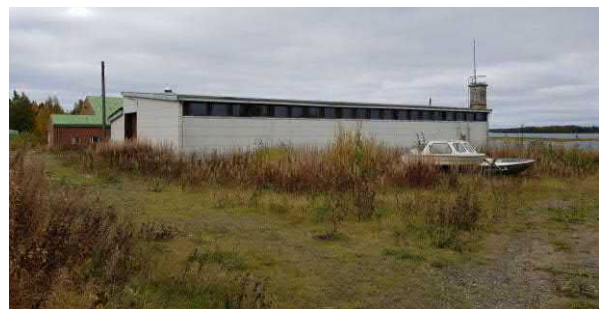
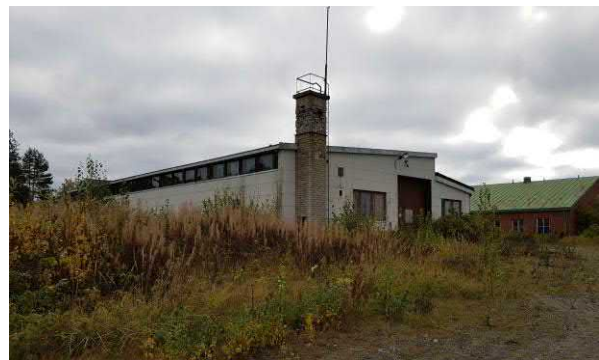
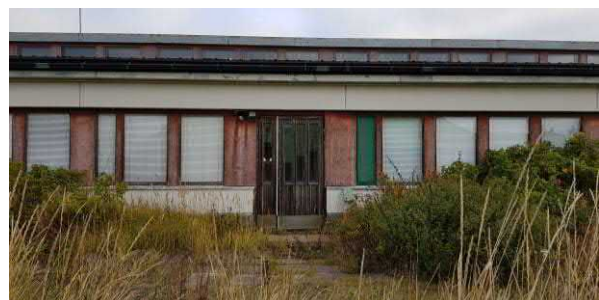
7 Konttori, varasto ja moottorikorjaamo

Rakennus on ollut pitkään kylmillään ja pääasiassa varastokäytössä, mikä on vaikuttanut sen kuntoon. Sisätiloissa näkyy kosteuden aiheuttamia vaurioita mm. kattorakenteissa. Avara ja valoisa rakennus soveltuisi hyvin esim. työtiloiksi. Rakenteiden mahdolliset kosteusvauriot ja niiden korjausmahdollisuudet on hyvä selvittää.

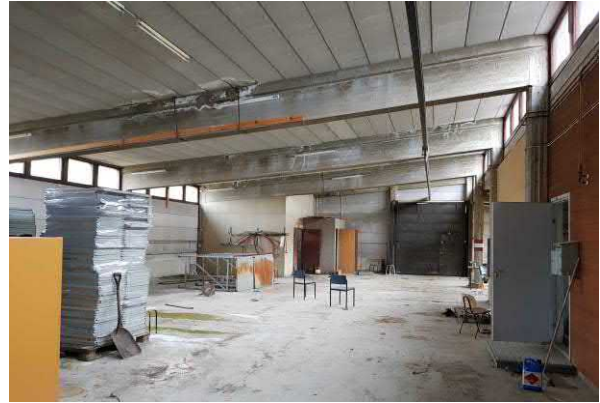
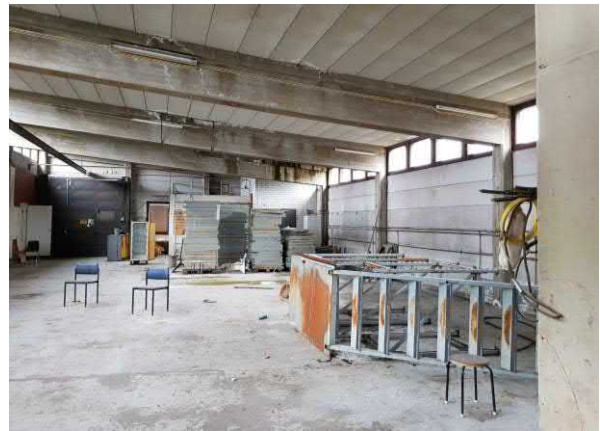
Työtilaksi rakennettu halli on korkea ja valoisa tila. Hallin katto-rakenteissa näkyy kosteuden aiheuttamia vaurioita.

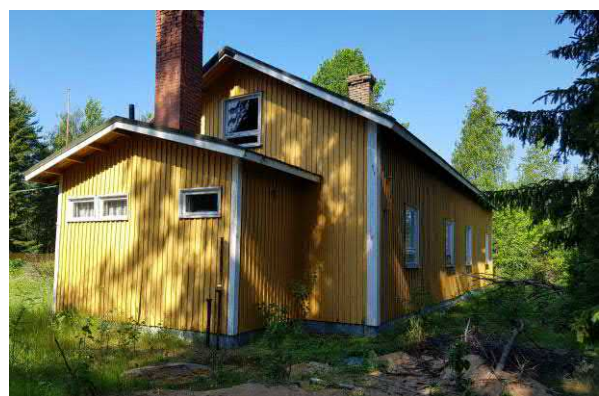
Rakennus vaikuttaa ensivilkaisulta olevan päällisin puolin kohtalaisessa kunnossa, mikä osoittautuu sisätiloissa virhearvioksi. Majaputaan puolelle näkyy, että yksi piipuista on sortunut. Sisällä katon vuotamisen aiheuttamat vauriot näkyvät selvästi. Keskellä rakennusta asuinhuoneiden ja ullakon välinen välipohja on sortunut. Muidenkin huoneiden katoissa näkyy paikoin kosteusvaurioita.

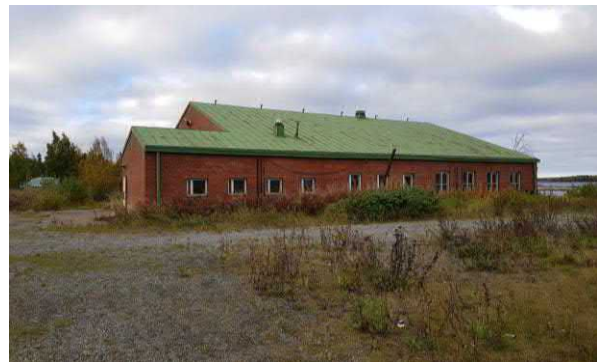
Rakennus on varastokäytössä. Päällisin puolin rakennuksessa ei näy merkittäviä vaurioita, mutta sisätiloissa ilma on tunkkaista. Rakennuksen ja rakenteiden kunto tulee tarkistaa ja tehdä tarvittavat korjaukset, jotta rakennuksen säilyminen voidaan varmistaa.

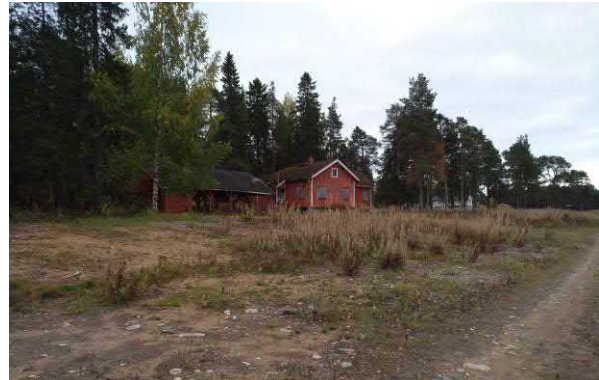
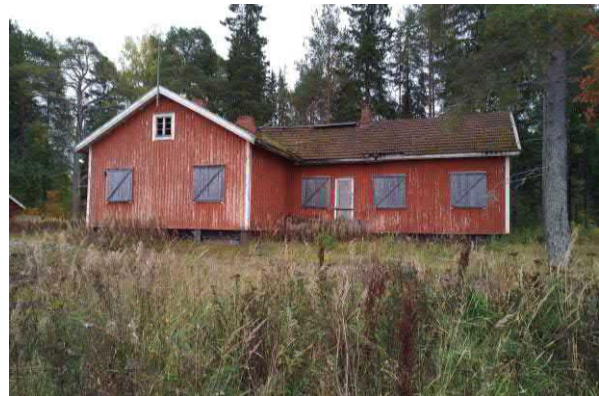
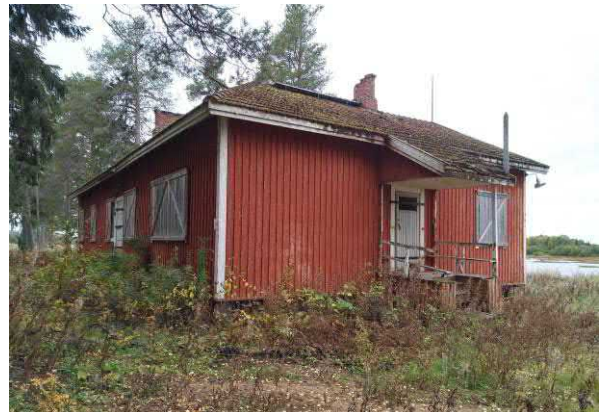
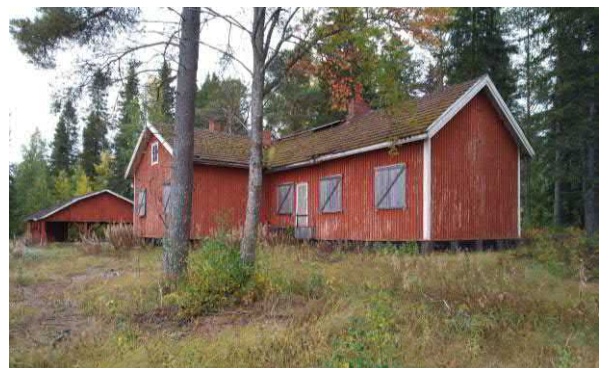
Rakennuksen kunto on tyydyttävä, se voi olla jopa huono. Katto on paikoin sammaloitunut ja räystäillä näkyy vaurioita. Piiput ovat rapautuneet ja osin sortuneet. Sisäänkäyntien yhteydessä olevat portaat ovat lahot ja osittain sortuneet. Sisätilat, joihin päästiin inventoinnin yhteydessä käymään, ovat kärsineet kosteudesta. Sisätilojen kunto on hyvä tarkistaa myös muualla rakennuksessa.
