## Asuin-/tsto-rakennuksen ja talousrakennuksen kuntotarkastus

Olohuone+kuisti+et+2mh+väliuone-suihku+ljh ja erillinen talousrakennus

Leukalantie 31

94200 Kemi

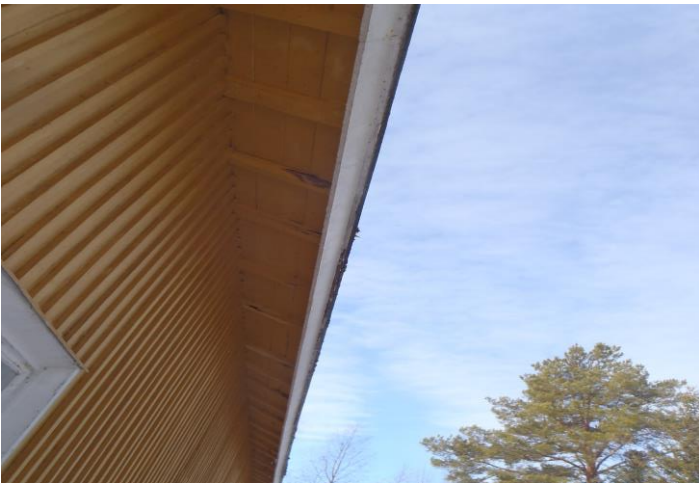
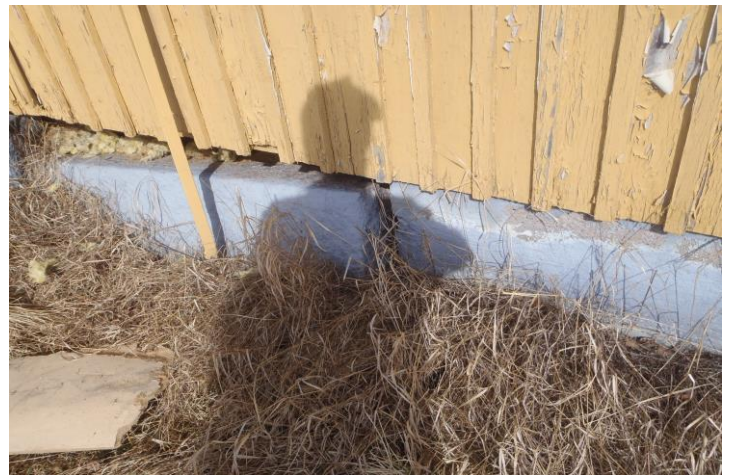
1-2. Sadevesipoistot puuttuu (kourut, syöksyt, rännikaivot poistoputkineen), kallistukset tasaiset, etusivulla perustuskivi painahtanut

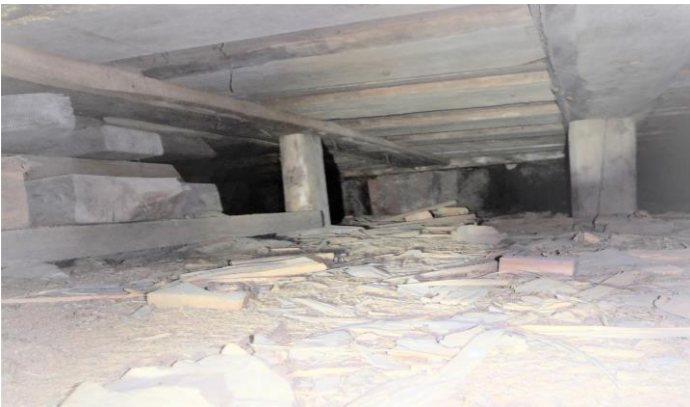
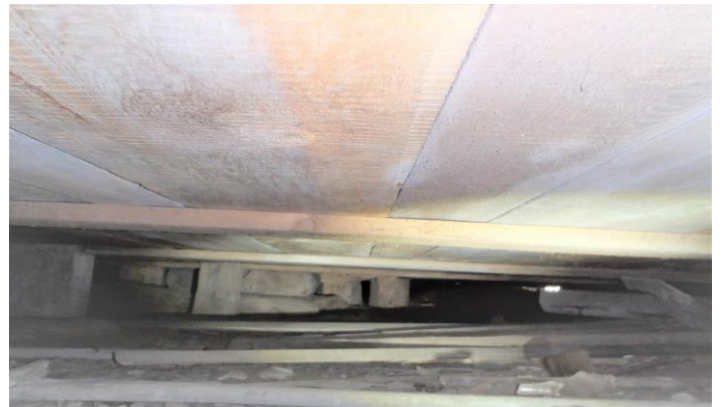
Vika,puute Alapohjan alla maapohjan puhdistus,tasaus,tuuletustilan korkeus suos n 500 mm (pihapäässä matala),tuuletusaukkoja oltava 0.4% tuuletettavan pohjan alasta.Katon vuotokohdan kohdalla(keittiössä) piipun vieressä alapohjan rossilaudoituksessa kosteusjälkiä(huom eristeet/ko kohta) ja etusivulla keittiön ulkonurkan vieressä alapohja-osa pudonnut(ts-levy ja villaeristeitä,ilm putkinousukohta tvs).Peh-wc: betonilaattiassa hiushalkeamia,ljh-lattia/seinä-/hormialaosa kosteat.(kuvat 3-8)

3-4. Alapohjan alla maanpinnan puhdistus, pihapäässä (tupakeittiö) tuuletustila matala

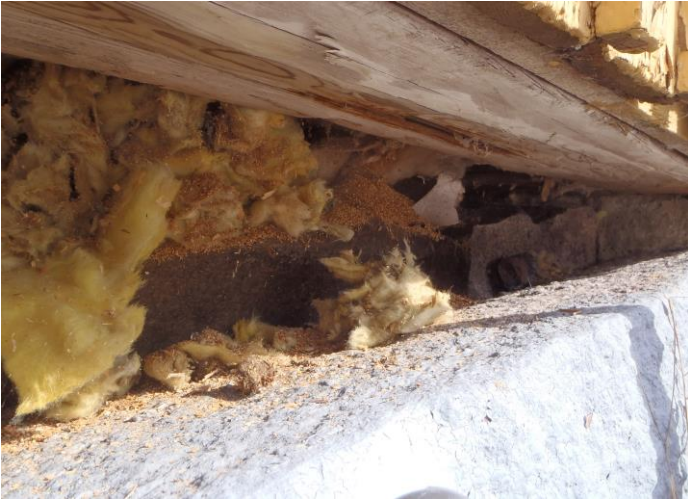
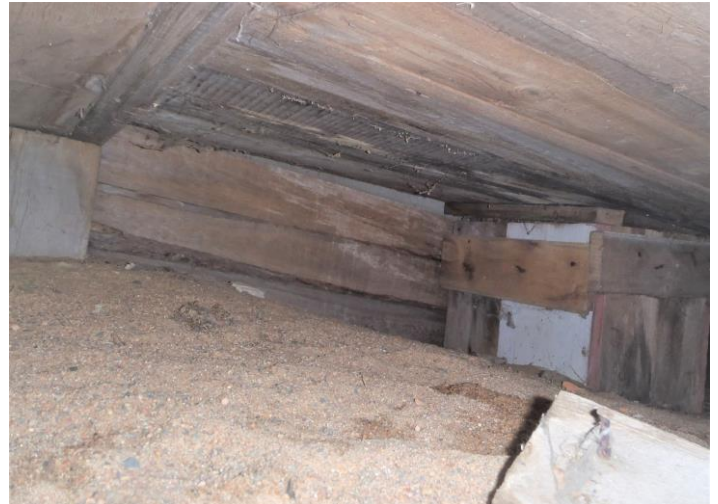
5-6. Pihasisivulla keittiöseinällä alapohja pieneltä osin pudonnut, perustuskivi painunut. Piipujuuressa alapohjassa kost.jälkiä/-vikaa

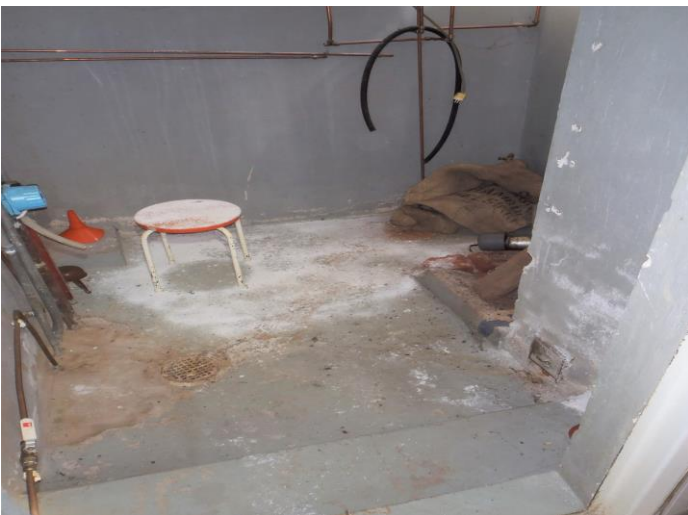
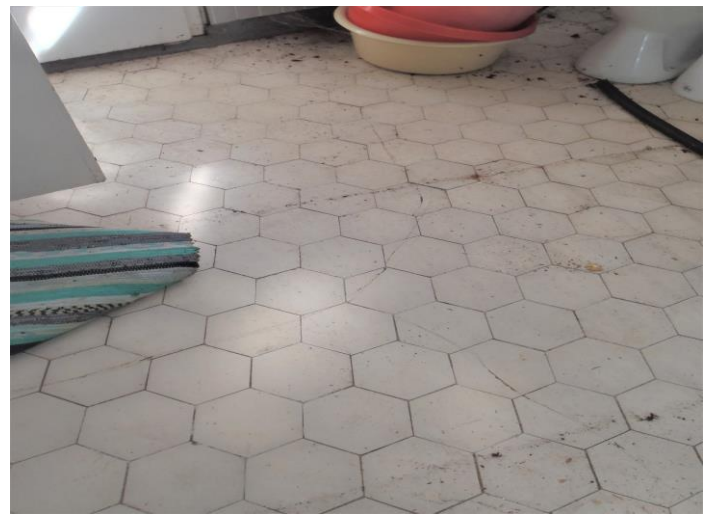
7-8. Lämmönjakohuoneen lattia kostea/kosteusjälkiä. Peh-wc:n lattian betonilaatassa hiushalkeamia

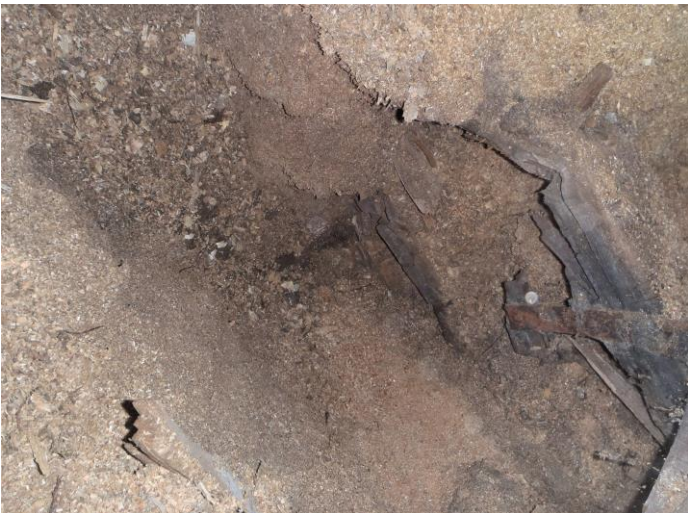
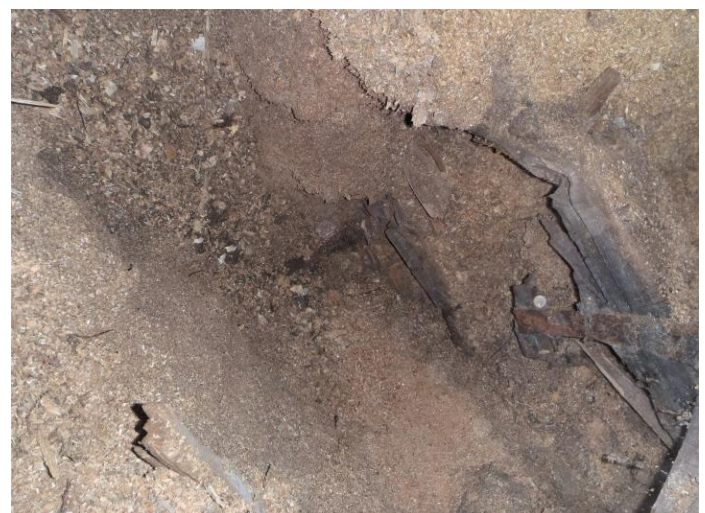
9-10. Ulkoseinäyläosissa/yläpohjassa pihasisivulla (ent k/oh-et:n vuotkohdat) vanhoja kosteusvaurioita (kattohuopa uusittu)

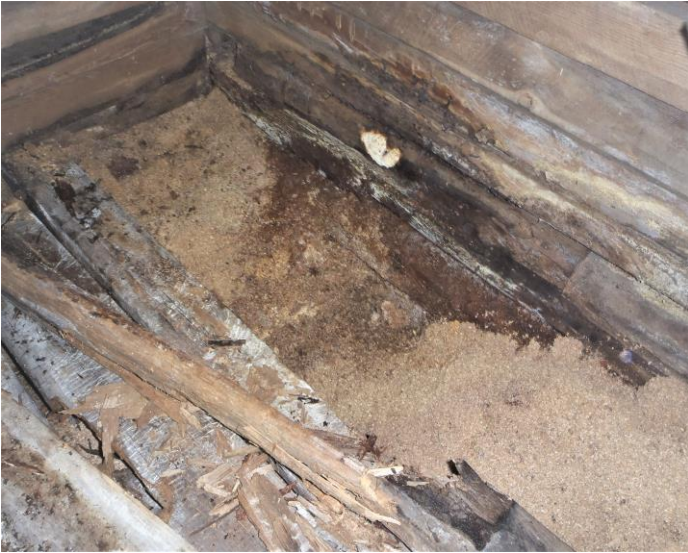
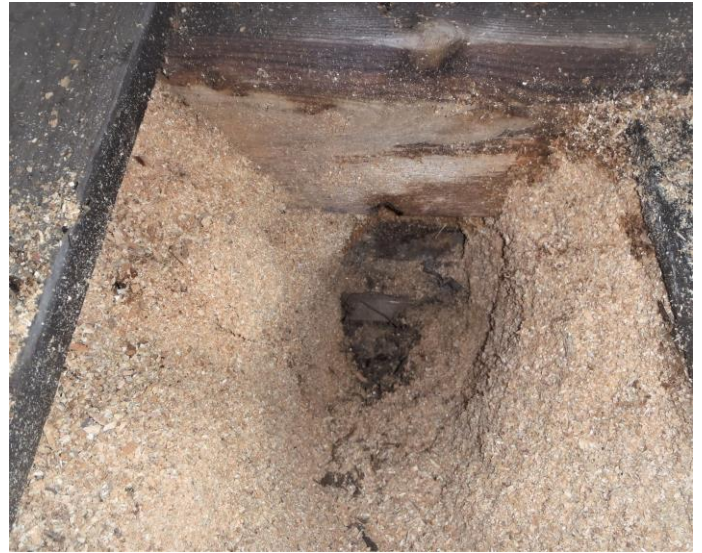
11-12. Ulkoseinäyläosissa/yläpohjassa takasivulla (k/mh-kulmalla ja k:ssä piipun alla ympärillä) merkkejä kosteusvaurioita

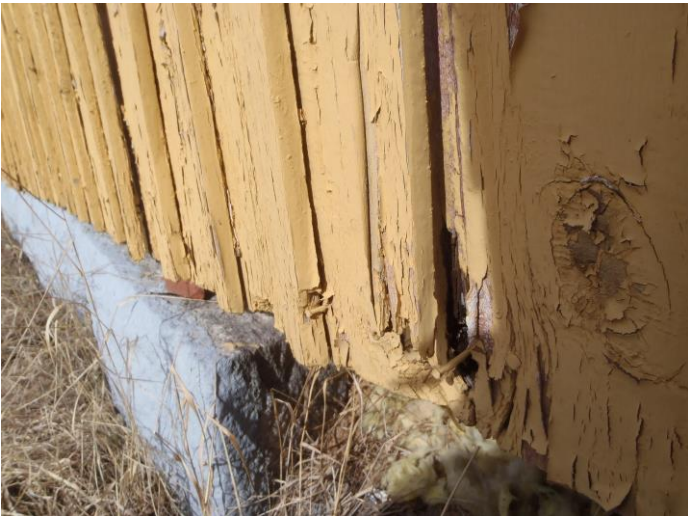
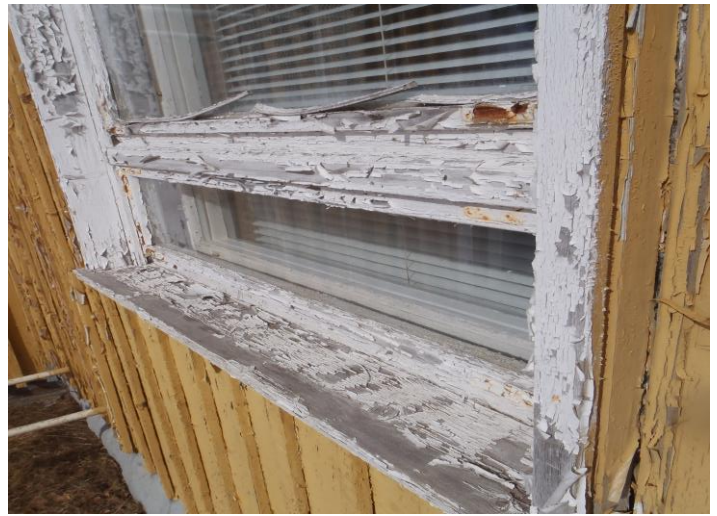
13-14. Julkisivun alapäässä paikoin lahovikaa, maalipinnassa kunnostamista. Ikkunoissa kunnostamista

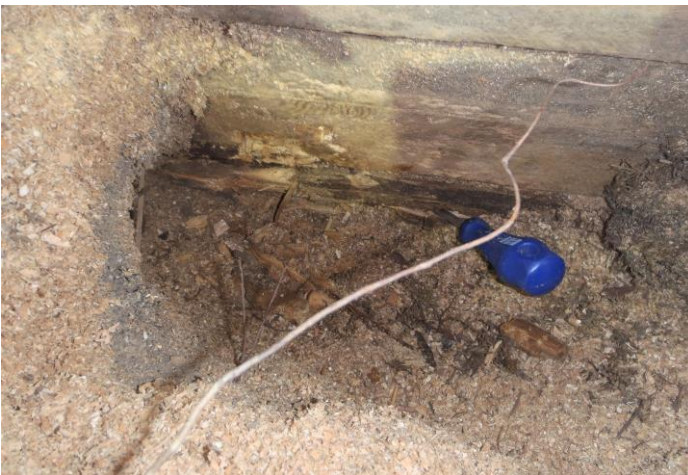
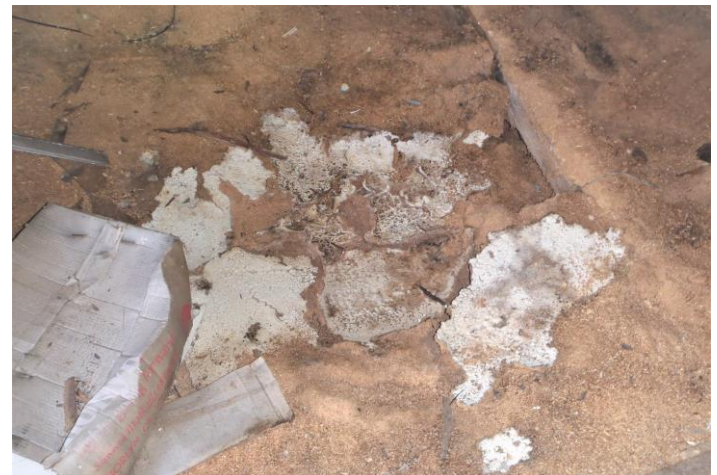
Vika,puute Vanhoissa katon vuotokohdissa keittiössä ja olohuoneessa pihasivulla eristeissä ja puuosissa mikrobi- ja lahovaurioita,keittiön kohdalla osin kantavissa rakenteissa lahovikaa.Takasivulla(ent kattuhuopa)ko hetkellä katto vuoti/vettä tippasi piipun ja oh/mh:n väliseinän kohdilla räystään vieressä,ko vuotokohdilla eristeosat märät(osin jäässä),ko eristeissä ja vastaisissa puuosissa mikrobi- ja lahovikoja.Makuuhuoneiden ja välihuoneen kattojen haltex-levyissä ja yläpuolen alkuperäisessä ponttilaudoituksessa vuotojälkiä ja ko aiheuttamia kosteusvikoja.Laajennusosalla lämmönjakohuoneen betonikaton päällä villat märkänä(sisällä kosteusjälkiä)osin villat märkänä peh-wc:n katossa(katto ja kattoluukku vuotanut).Piipujen eristys ullakolla suos(palovilla tvs)(kuvat 15-24)

15-16. Yläpohjassa/em ulkoseinäyläosassa kuivuneita(katto korjattu) kosteusvauriokohtia pihasivulla keittiössä ja oh/et seinällä

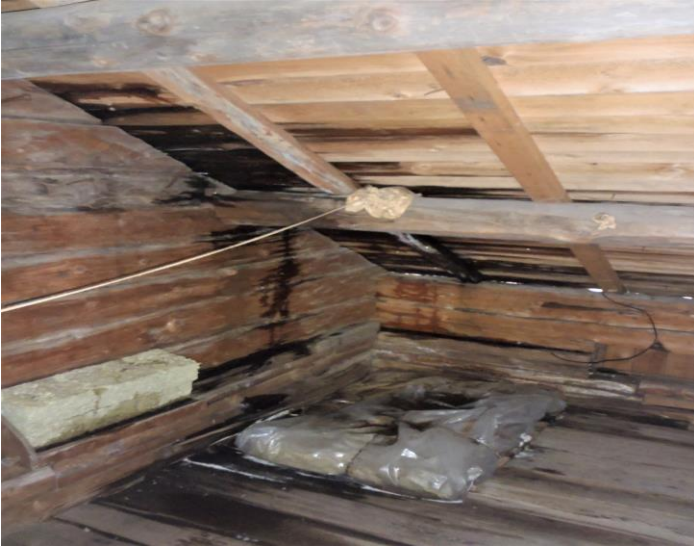
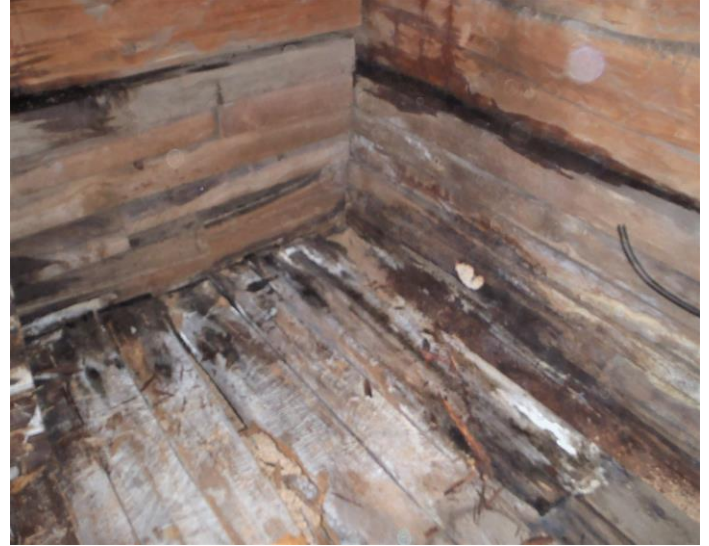
17-18. Takasivulla yläpohjan mh/oh-nurkalla katto vuoti, ko kohdalla laho- ja mikrobivaurioita puu- ja eristeosissa (kts ulkoseinät)

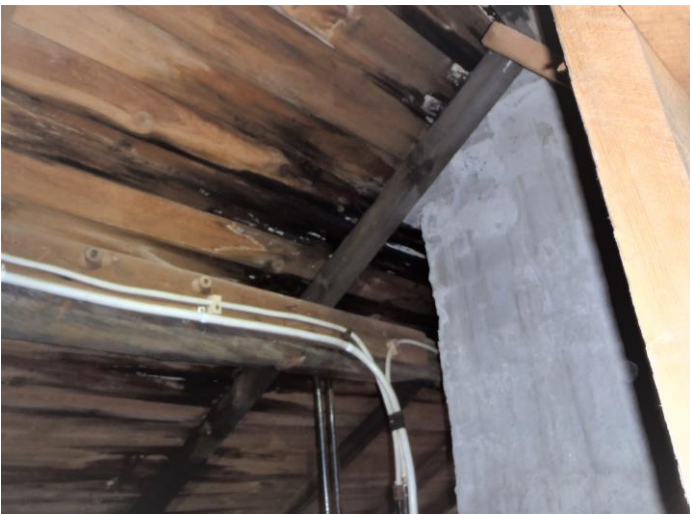
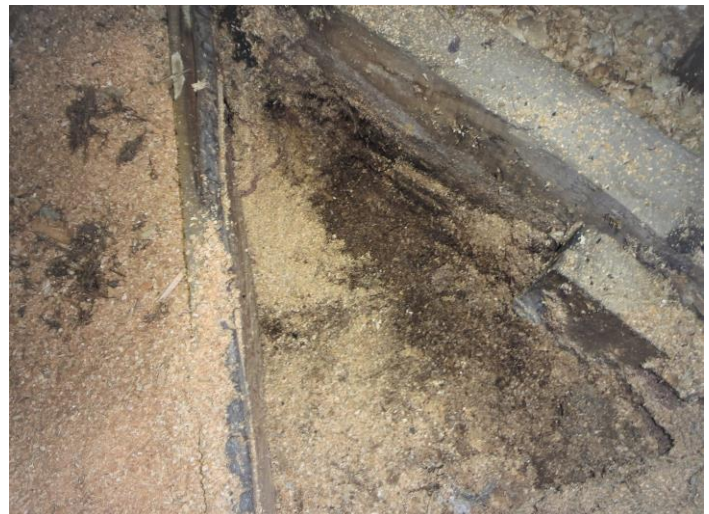
19-20. Keittiön piipun ympärillä/alalappeella katto vuoti, ko kohdilla yläpohjan/ulkoseinän puu- ja eristeosissa laho-/mikrobivaurioita

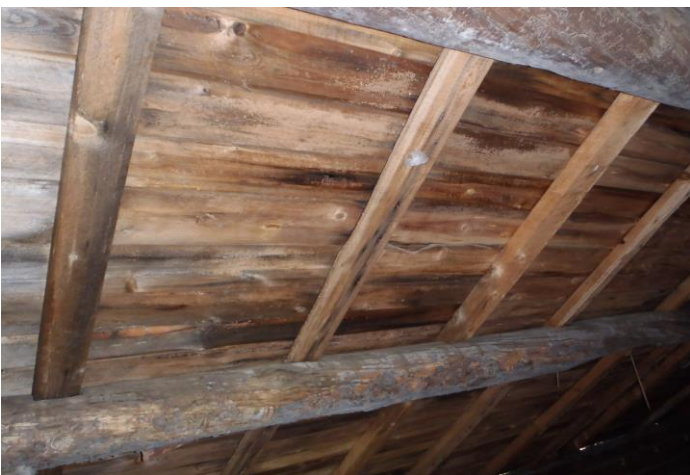
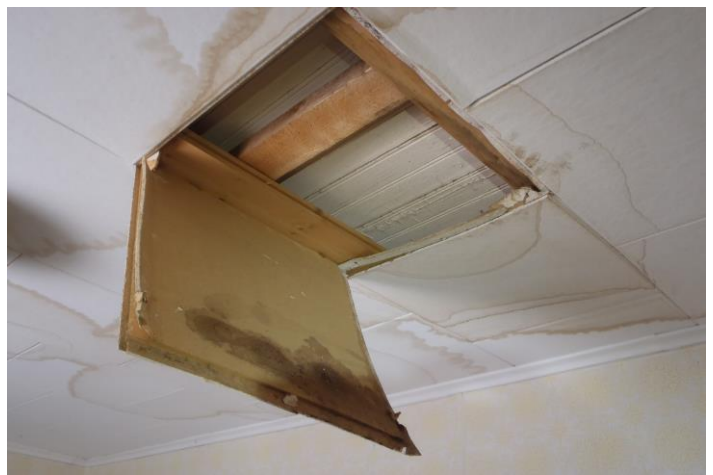
21-22. Vesikattolaudoituksessa ja huonetilojen sisäkatoissa useissa kohdissa vanhoja kosteusjälkiä (kts em yläpohja)

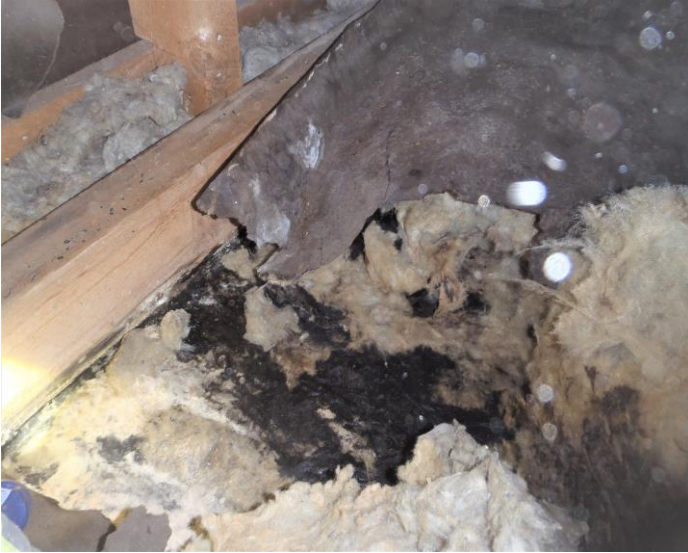
23-24.Laajennusosan(peh-wc ja ljh) yläpohjassa/katoissa märkiä villoja(kattoluukku/katto vuotanut)

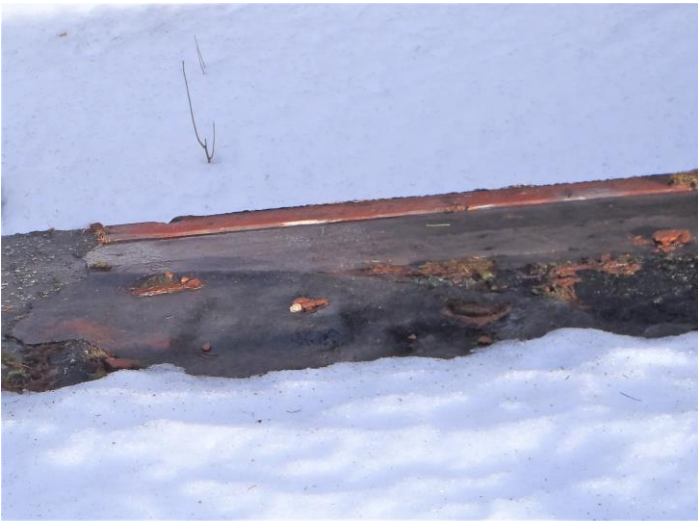
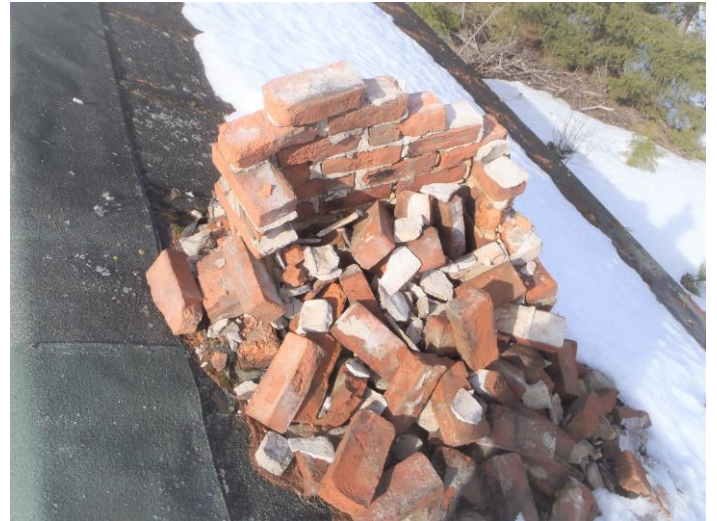
25-26.Vesikaton kattuhuopa heikkokuntoinen takalappeella(pihalappeella korjattu).Yksi piipuista romahtanut

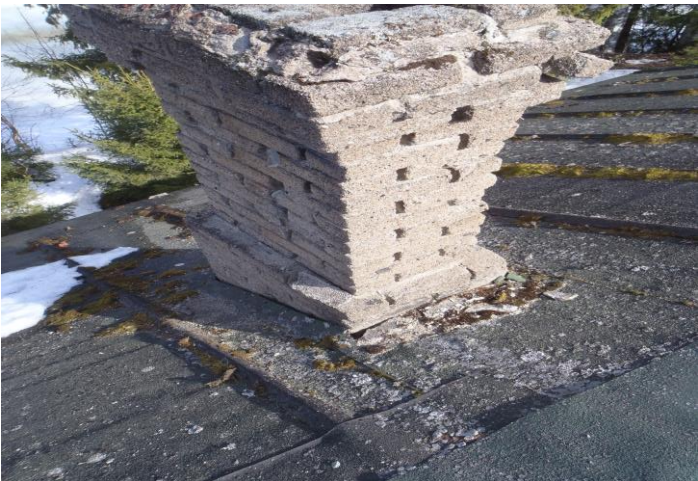
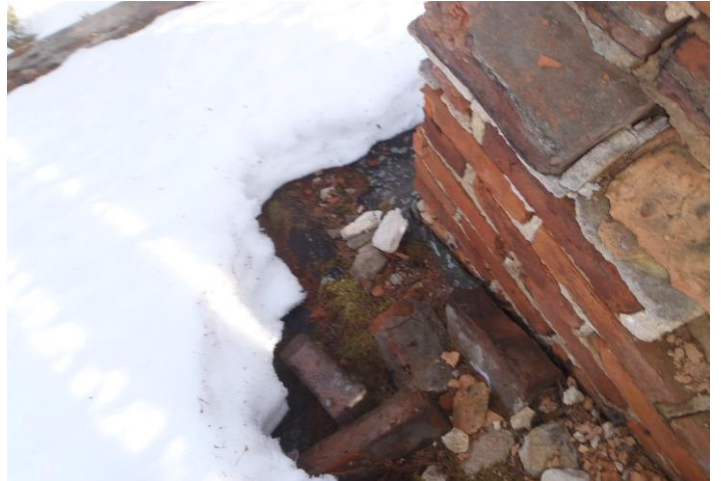
27-28.Katolla piippujuuret vuotaa ja piipuissa kunnostamista,sääsuojia(hattua) ei ole

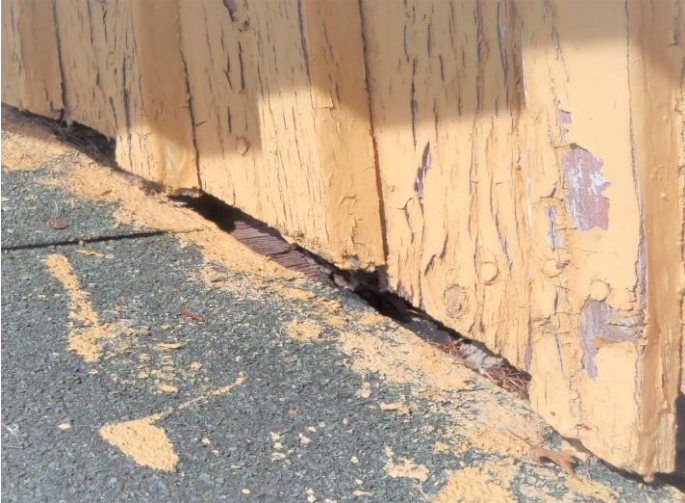
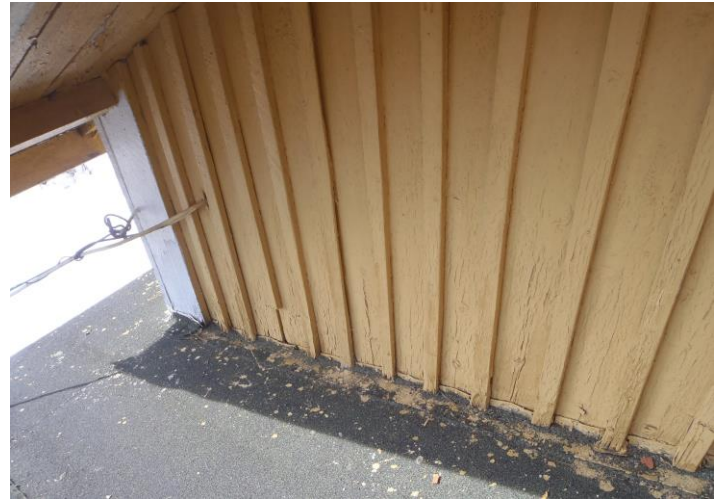
29-30. Kuistin lapeliittymän huopanosto puuttuu, laajennuosan lapeliittymän huopanostossa tiivistämistä (kost. kälkiä alla)

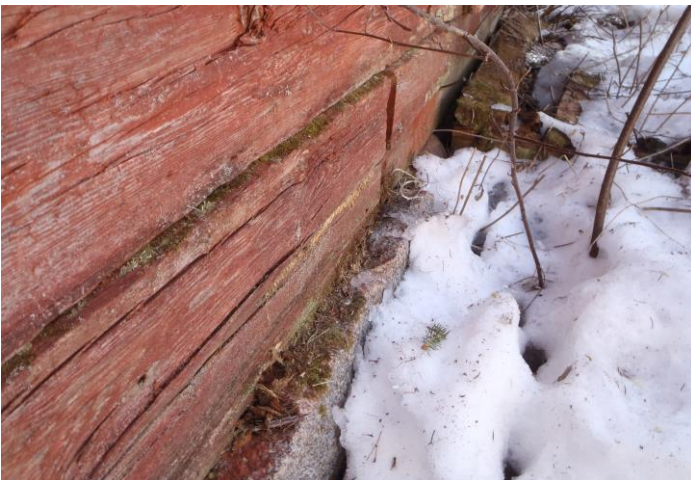
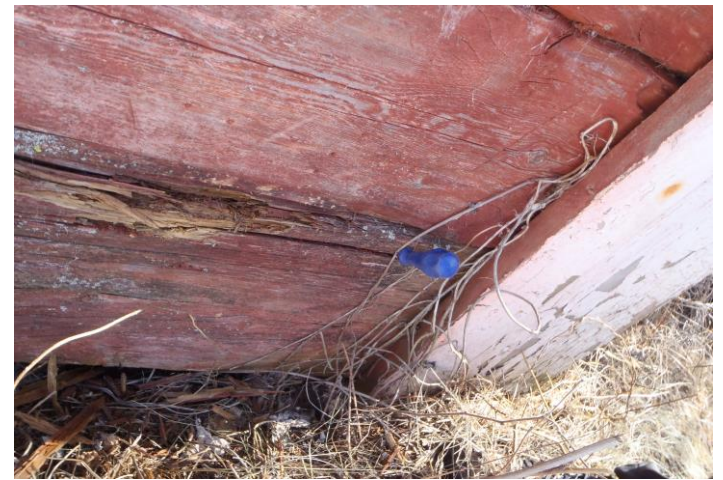
Vika,puute Perustus paikoin matala puuosat lähellä maan pintaa,perustuskorkeus=julkisivun etäisyys maasta suos min 300mm.Alapohjan tuuletustila matala.Pihapään alakerran huonetilassa lautalattian päällä päätyseinällä koolattu villaeristeinen lattia märkä(katto vuoti).Lattian eristeet/vastaiset puuosat märät,levy pinnassa lahovikainen alapinnassa kosteusjälkiä.Välipohja em kohdalla päätyseinällä myös märkä(katto vuoti)ja puuosat/kantavat puuosat lahovikaisia,välipohja roikkui(lähes romastamispisteessä).Takasivulla keskiosan lisävaraston muhaeristeinen yläpohja romahtanut(katto vuotanut,puuosat/kantavat puuosat lahoneet) (kuvat 31-38)

31-32. Talousrakennuksessa matala kiviperustus, alahirisissä paikoin lahovikaa (sadevesipoistot puuttuu)

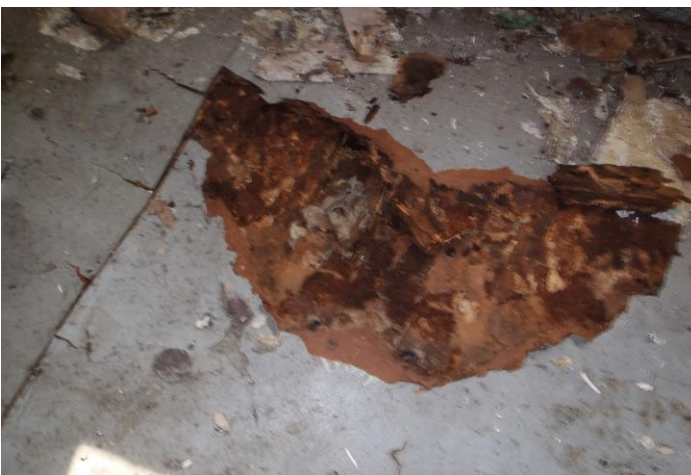
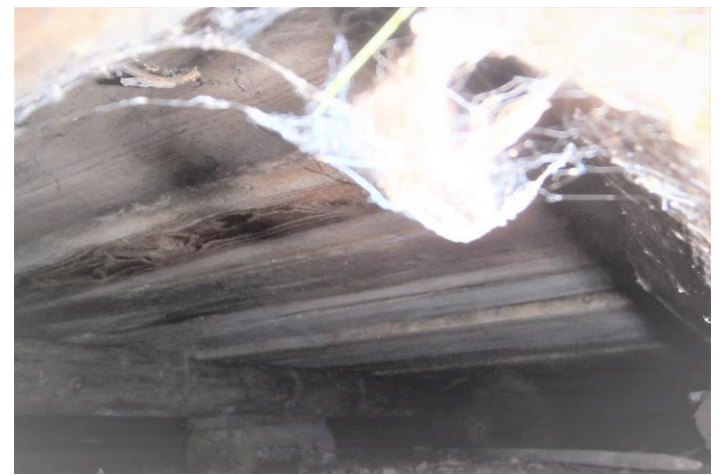
33-34. Pihapään huonetilassa lattia eristeineen päädyssä laho laudoituksen päällä, talon alla alapinnassa kosteusjälki

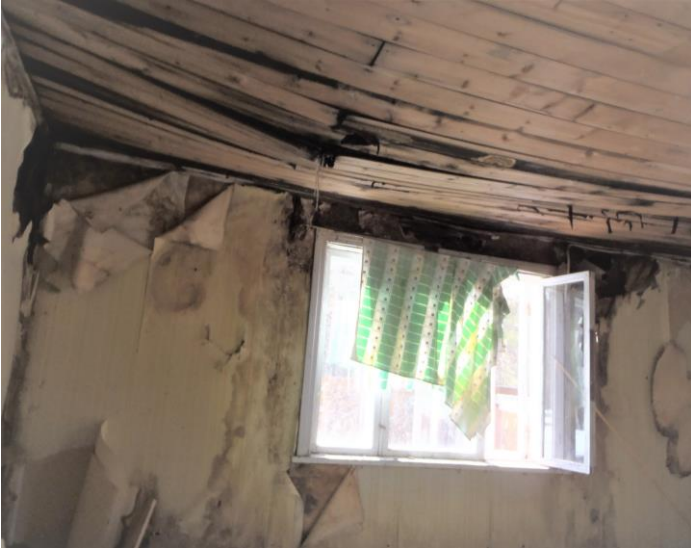
35-36. Pihapään huonetilan välipohja parven alla lahovikainen; ähes romahtamispisteessä. (kts seur)

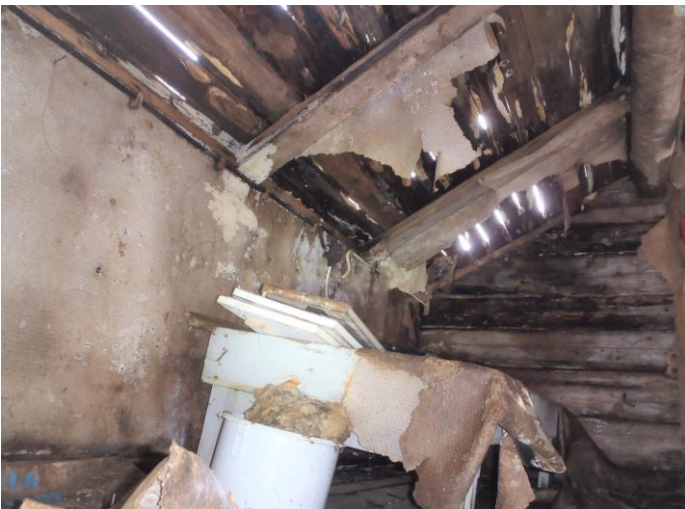
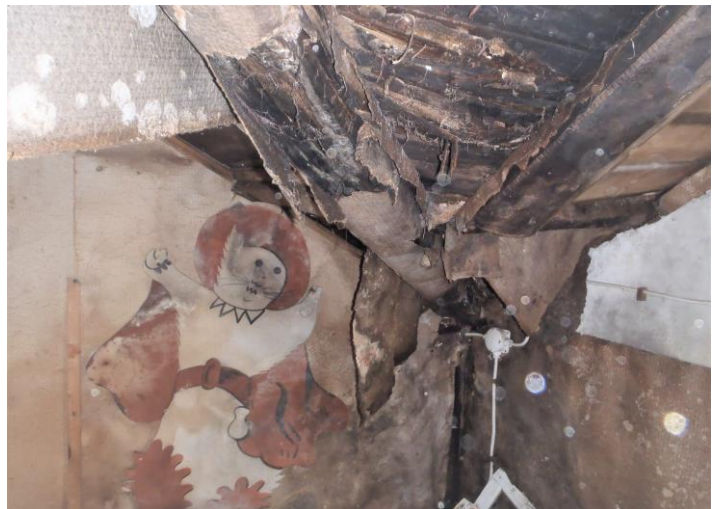
37-38. Vesikatto vuotaa/vuotanut (valo paistaa) pihapään huonetilan parviosalla, puuoissa lahovikoja, jiiri romahtamassa

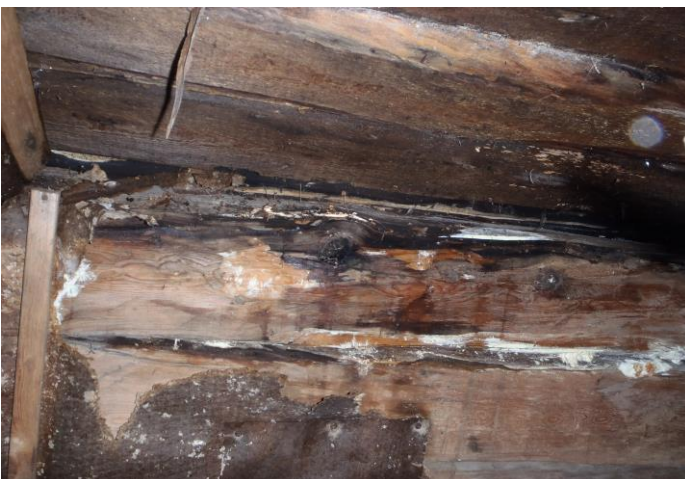
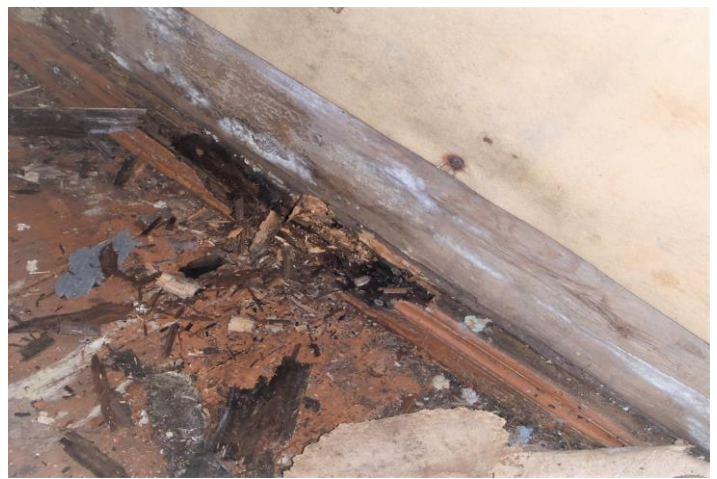
Vika,puute Rakennuksen katto vuoti ko hetkellä useammasta kohtaa,vettä valui paikoin hirsiseiniä pitkin kostuttaen pinnassa olevat massapahvit.Hirsialaosissa(alhaalla)ja nurkissa paikoin lahokohtia sekä em päätyhuoneissa märän massapahvin alla puupinnoissa kosteus,osin lahovikoja.Julkisivun laudoitusosilla ja ikkunoissa sekä ovissa kunnostamista.(kuvat 39-42)

39-40. Talousrakennuksen vesikatto vuotaa/vuotanut kostuttaen pintojen massapaveja, aiheuttaen paikoin laho- ja kosteusvikoja

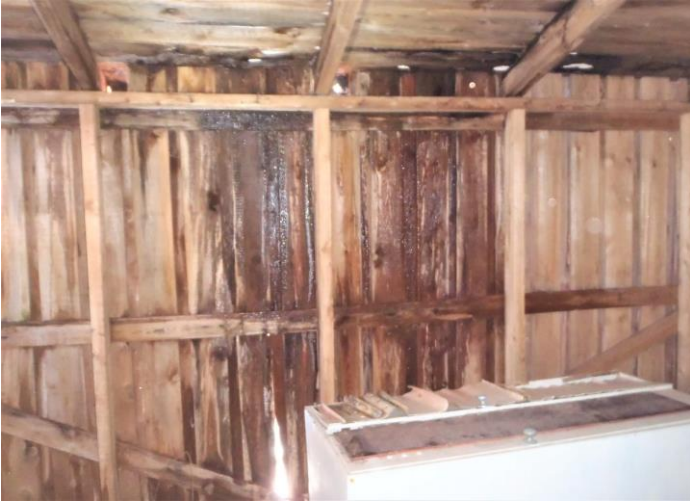
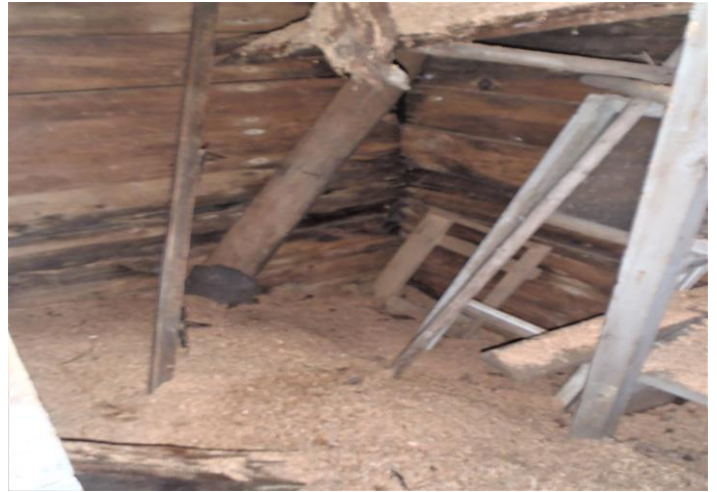
41-42. Talousrakennuksen lisävarastoissa katto vuotaa/vuotanut, välivaraston muhaeristeinen yläpohja romahtanut

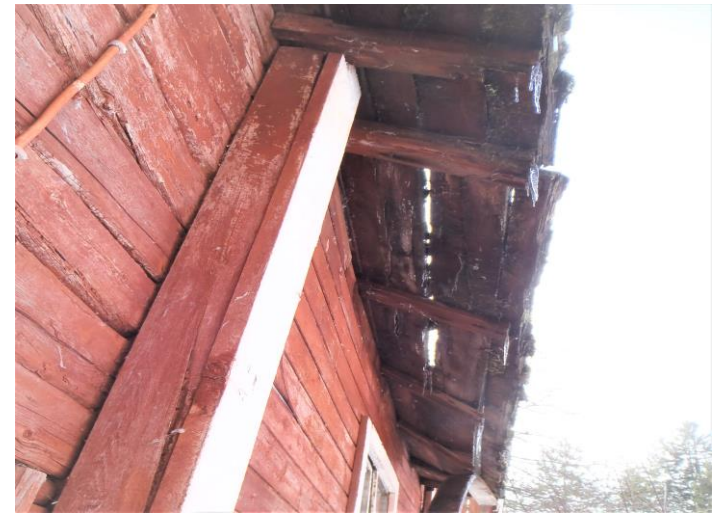
Vika,puute Vesikatossa huopakate heikkokuntoinen "osin huopa puuttuu,valo paistaa",ko hetkellä katto vuoti tiloissa useasta kohdasta aiheuttaen em kosteus-/lahovikoja.Pihapään varaston parven erkkeriosan jiireissä katto vuotanut/lahottanut katon puuosia/kantavia puuosia niin että ko kohdissa katto romahtamispisteessä.Katon räystäillä lahovikoja/huopaa rikki/puuttuu ja sadevesipoistot puuttuu(puuttuneet)(kuvat 43-44)

43-44. Talousrakennuksen vesikaton huopakate osin puuttuu, laudoituksessa/räystäässä lahoavikoja. Sadevesipoistoja ei ole ollut

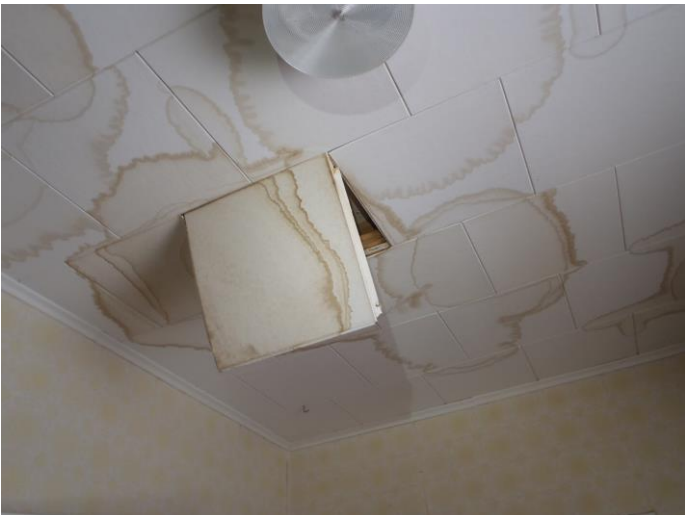
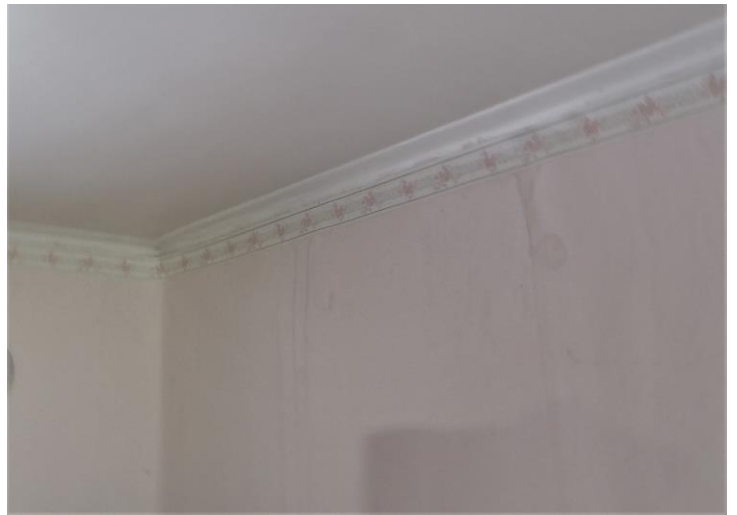
45-46. Päärakennuksen huonetilojen katto ja seinäpinnoissa vanhoja vuoto/valumajälkiä (kts em vesikatto/yläpohja)

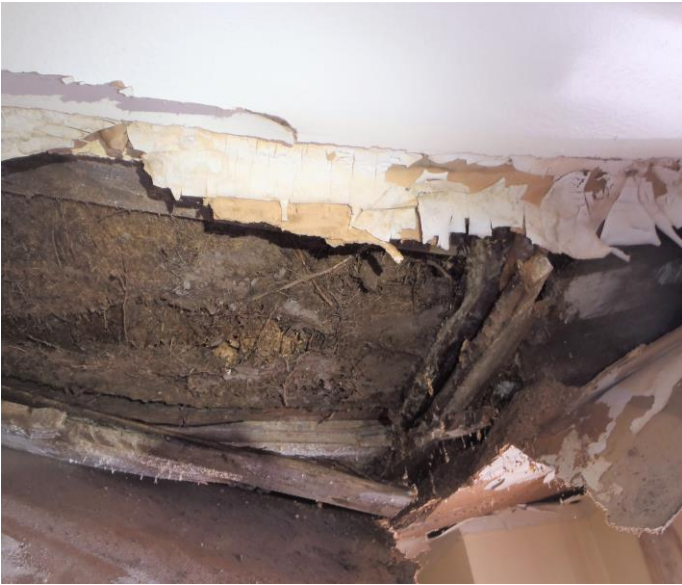
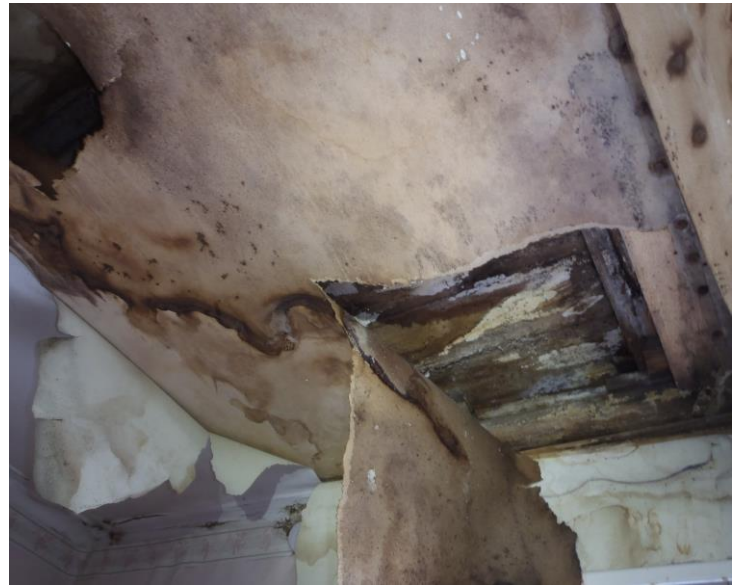
47-48. Keittiössä ja mh:ssa katto/yläpohja lahonut putki(kts em yläpohja/vesikatto)

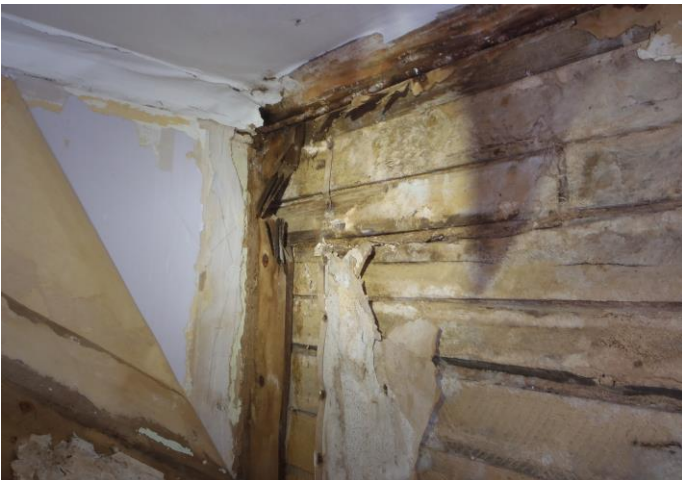
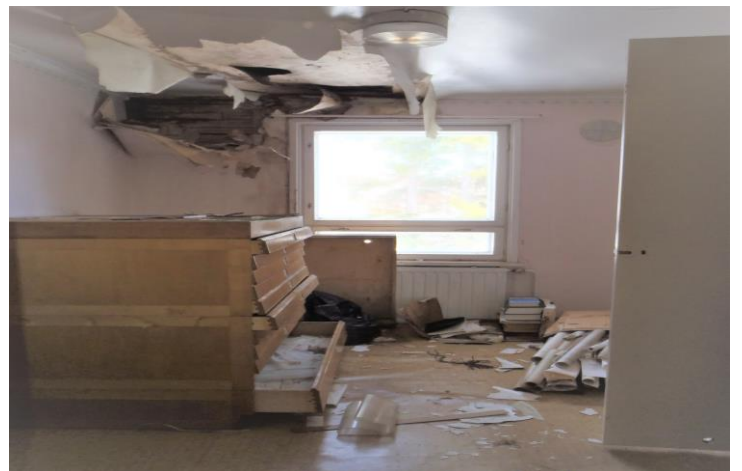
49-50. Päärakennuksen huoneeseinien ja -kattojen pintamateriaalien alla paikoin vanhoja vuotojälkiä ja -vikoja.

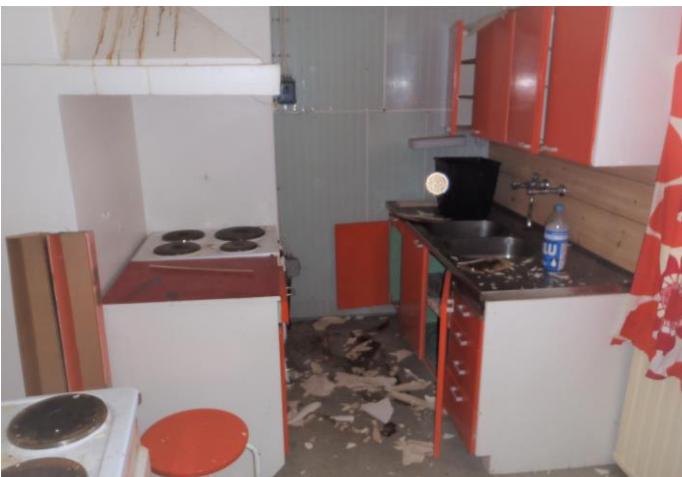
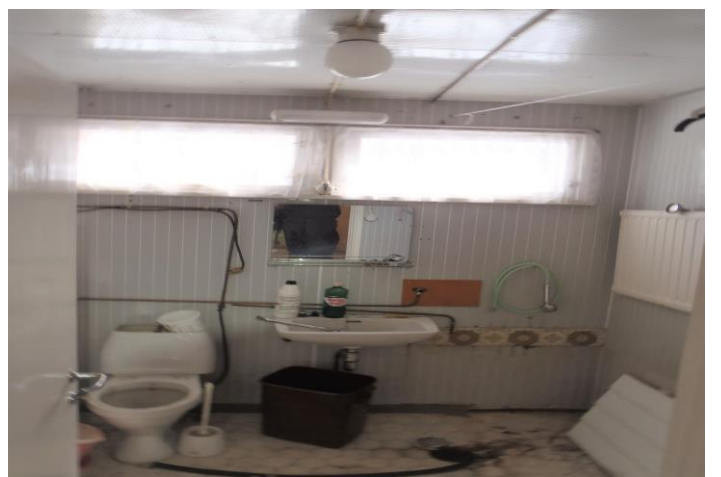
Vika,puute Tilan lv-kalusteita poistettu,sisäkatto(yläpohja)pudonnut peh-wc kulmalla kattovuodon seurauksena ja katossa vuotojälkiä takasivulla(kts yläpohja/seinäyläosat).lattia/alapohja eristeet pudonneet etukulmalla katon vuotokohdalla ja kosteusjälkiä piipun perustuksen vieressä kts alapohja.Pinnoissa/kalusteissa kunnostamista (kuva 52)

Vika,puute Pinnoissa kunnostamista(uusiminen) samoin lv-kalusteissa/kalusteissa,laatoitetussa betonilattiassa hiushalkeamia.(kuva 52)

51-52. Tilojen lvis-järjestelmien ja -kalusteiden uusiminen tehtävien pinta- ja rakenneremonttien yhteydessä
