## Asuin-/tsto-rakennuksen ja talousrakennuksen kuntotarkastus

Olohuone+kuisti+et+2mh+väliuone-suihku+ljh ja erillinen talousrakennus

Leukalantie 31

94200 Kemi

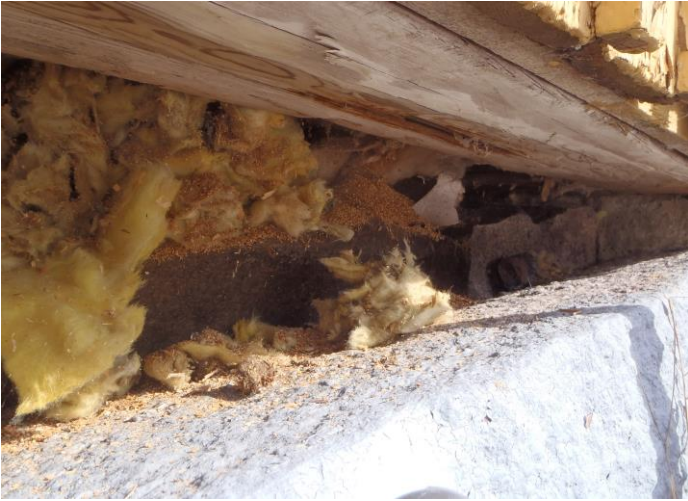
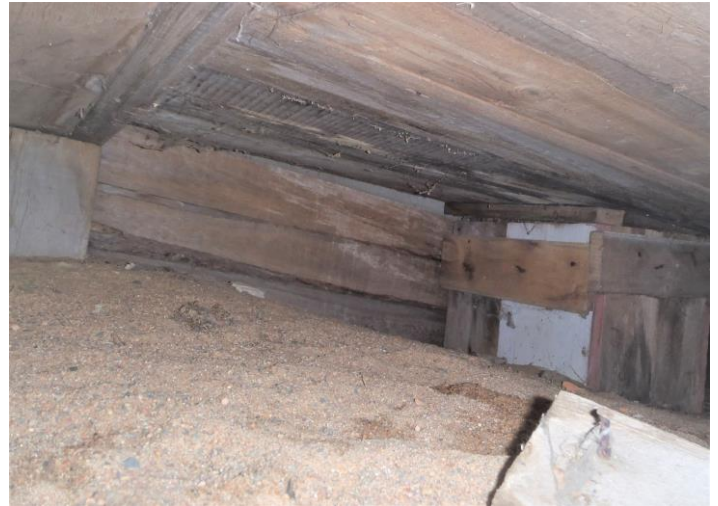
Vika,puute Alapohjan alla maapohjan puhdistus,tasaus,tuuletustilan korkeus suos n 500 mm (pihapäässä matala),tuuletusaukkoja oltava 0.4% tuuletettavan pohjan alasta.Katon vuotokohdan kohdalla(keittiössä) piipun vieressä alapohjan rossilaudoituksessa kosteusjälkiä(huom eristeet/ko kohta) ja etusivulla keittiön ulkonurkan vieressä alapohja-osa pudonnut(ts-levy ja villaeristeitä,ilm putkinousukohta tvs).Peh-wc: betonilaattiassa hiushalkeamia,ljh-lattia/seinä-/hormialaosa kosteat.(kuvat 3-8)

5-6. Pihasisivulla keittiöseinällä alapohja pieneltä osin pudonnut, perustuskivi painunut. Piipujuuressa alapohjassa kost.jälkiä/-vikaa

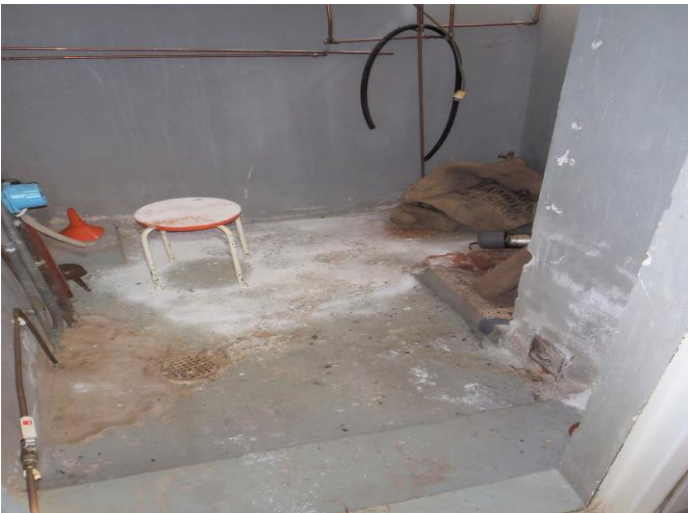
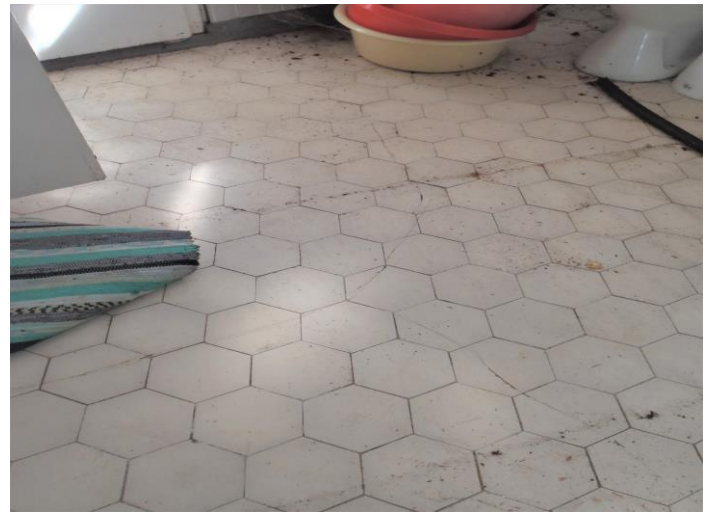
Vika,puute Lattiassa ja hormialaosassa(alhaalla) kohonneita kosteusarvoja,pinnassa kosteusjälkiä(alunaa=kosteuden irrottamia betonisuoloja).Betonikatossa kosteusjälkiä(katto/kattoluukku vuotanut/vuoti.)

7-8. Lämmönjakohuoneen lattia kostea/kosteusjälkiä. Peh-wc:n lattian betonilaatassa hiushalkeamia

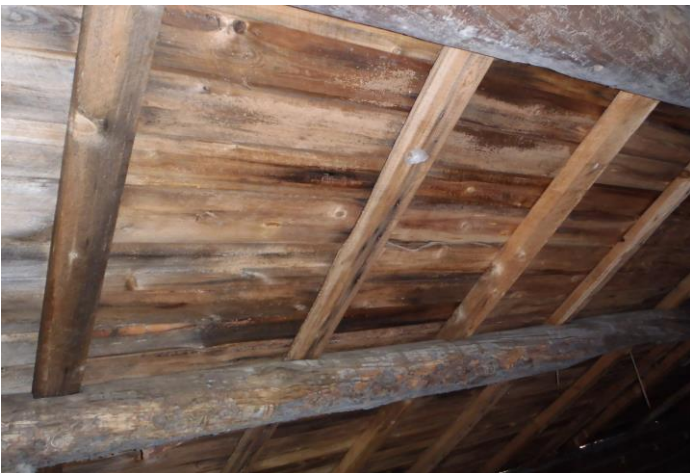
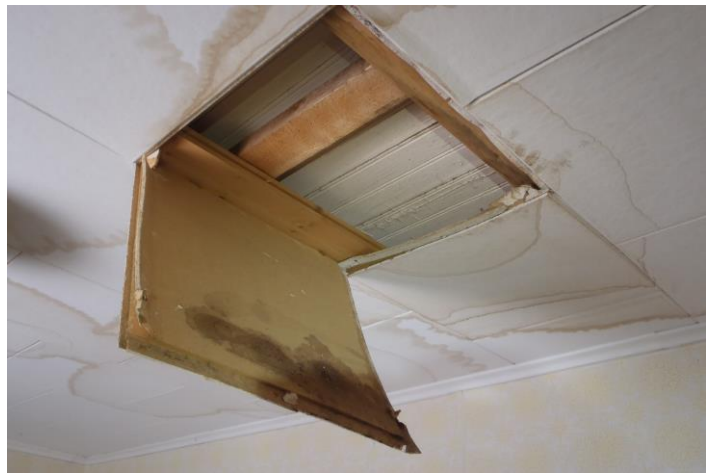
Vika,puute Vanhoissa katon vuotokohdissa keittiössä ja olohuoneessa pihasivulla eristeissä ja puuosissa mikrobi- ja lahovaurioita,keittiön kohdalla osin kantavissa rakenteissa lahovikaa.Takasivulla(ent kattuhuopa)ko hetkellä katto vuoti/vettä tippasi piipun ja oh/mh:n väliseinän kohdilla räystään vieressä,ko vuotokohdilla eristeosat märät(osin jäässä),ko eristeissä ja vastaisissa puuosissa mikrobi- ja lahovikoja.Makuuhuoneiden ja välihuoneen kattojen haltex-levyissä ja yläpuolen alkuperäisessä ponttilaudoituksessa vuotojälkiä ja ko aiheuttamia kosteusvikoja.Laajennusosalla lämmönjakohuoneen betonikaton päällä villat märkänä(sisällä kosteusjälkiä)osin villat märkänä peh-wc:n katossa(katto ja kattoluukku vuotanut).Piipujen eristys ullakolla suos(palovilla tvs)(kuvat 15-24)

21-22. Vesikattolaudoituksessa ja huonetilojen sisäkatoissa useissa kohdissa vanhoja kosteusjälkiä (kts em yläpohja)

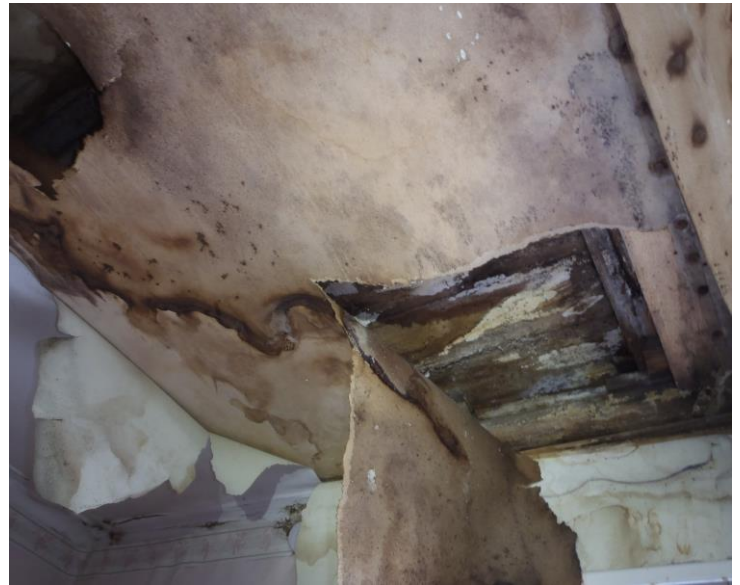
47-48. Keittiössä ja mh:ssa katto/yläpohja lahonut putki(kts em yläpohja/vesikatto)

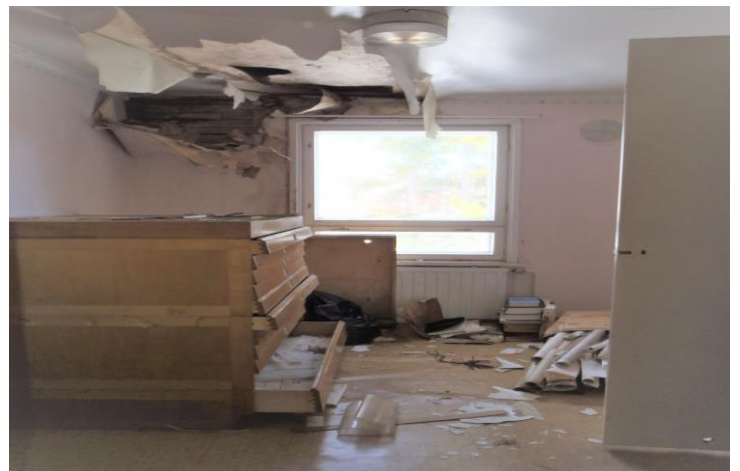
49-50. Päärakennuksen huoneseinien ja -kattojen pintamateriaalien alla paikoin vanhoja vuotojälkiä ja -vikoja.

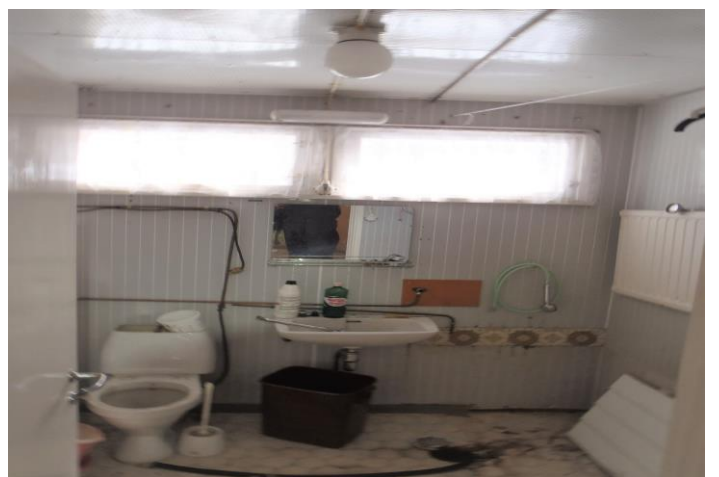
Vika,puute Tilan lv-kalusteita poistettu,sisäkatto(yläpohja)pudonnut peh-wc kulmalla kattovuodon seurauksena ja katossa vuotojälkiä takasivulla(kts yläpohja/seinäyläosat).lattia/alapohja eristeet pudonneet etukulmalla katon vuotokohdalla ja kosteusjälkiä piipun perustuksen vieressä kts alapohja.Pinnoissa/kalusteissa kunnostamista (kuva 52)

Vika,puute Pinnoissa kunnostamista(uusiminen) samoin lv-kalusteissa/kalusteissa,laatoitetussa betonilattiassa hiushalkeamia.(kuva 52)

51-52. Tilojen Ivis-järjestelmien ja -kalusteiden uusiminen tehtävien pinta- ja rakenneremonttien yhteydessä
