Rakennuksen rakenteellisen turvallisuuden arviointitodistus

Nimi	Kemin uimahalli
Osoite:	<i>Meripuistonkatu 3 94100 Kemi</i>
Omistaja	<i>Kemin kaupunki Kemin Tilapalvelu, Valtakatu 26, 94100 Kemi Mika Setälä 040 585 1397</i>
Käyttäjä

TARKASTUSKIRJA

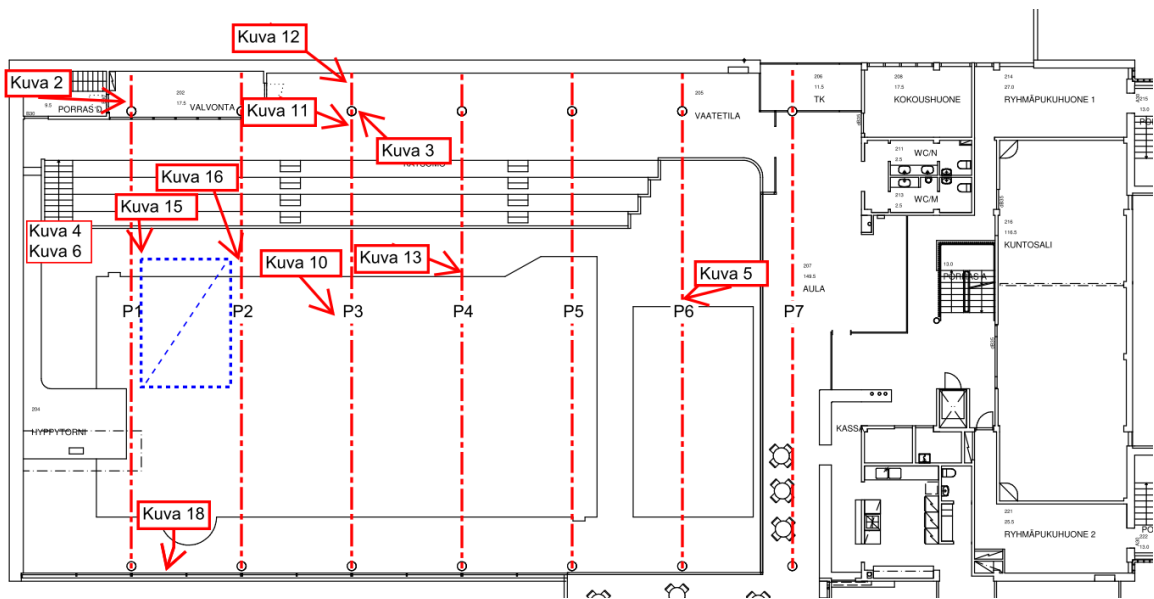
Kuva 0. Tutkimuskartta

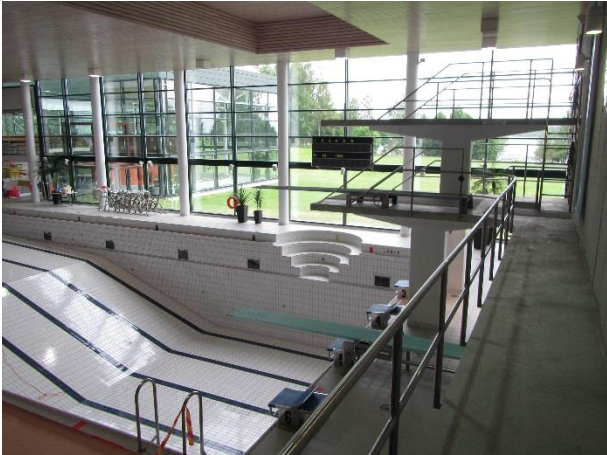
Kuva 1. Halli on nivelkehä-rakenteinen ja palkkilinjat ovat alaslaskurakenteen sisällä.

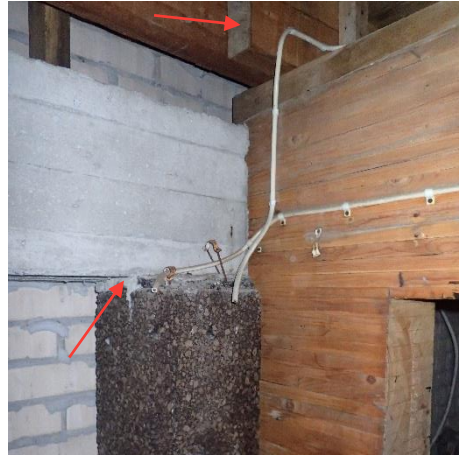
Kuva 2. Pilarit on tuettu useasta kerrostasosta betonipalkeilla. Liimapuu nurjahdustukena toimii sekundäripalkit ja yläpohjarakenne.

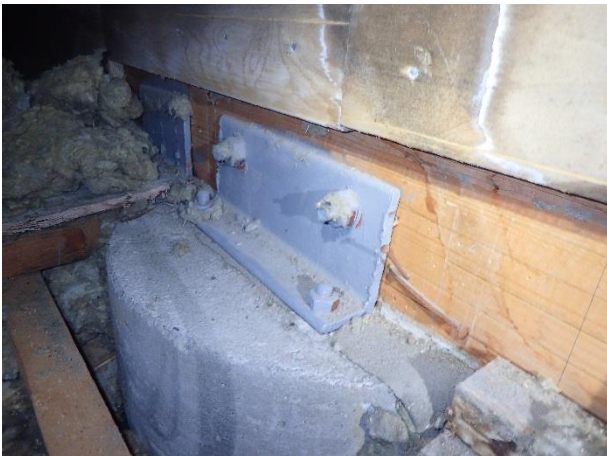
Kuva 3. Primäärikannattajan on tuettu nivelellisesti mastopilarin päistä.

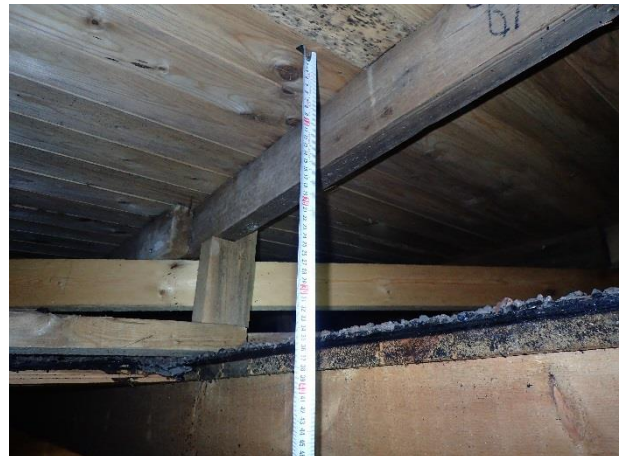
Kuva 4. Uusi yläpohjan vesikattorakenne on tehty vanhan päälle ja toimii lisäkuormana.

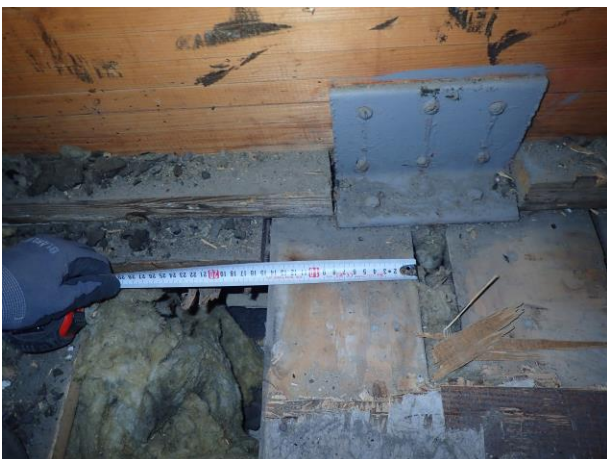
Kuva 5. Alakattorakenne on riiputettu liimapuupalkkien kohdalla kulmaraudalla palkin kyljestä. Kulmaraudat ja niiden kiinnikkeet ruostuneet paikoin.

Liimapuukannattimet tulee vahvistaa. Alakattokannattimien kiinnikkeet on vaihdettava.

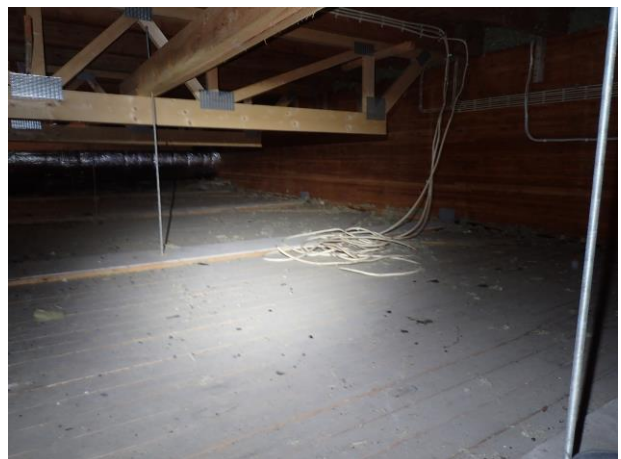
Kuva 6. Alakattorakenteen kannatusta on jouduttu vahvistamaan riiputtamalla niitä ristikoilla ja vetosauvoilla.

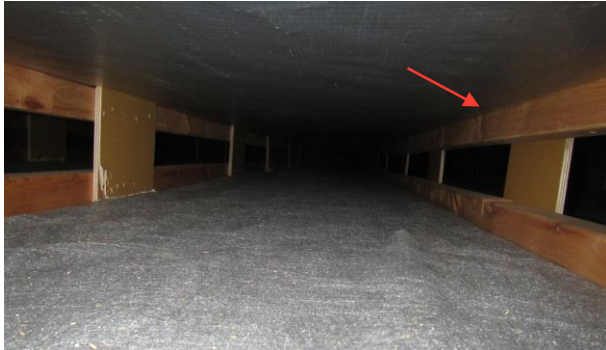
Kuva 7. 2006 tehty uusi höyrinsulkurakenne on kiinnitetty vanhaan alakattoon. Rakenne toimii lisäkuormana.

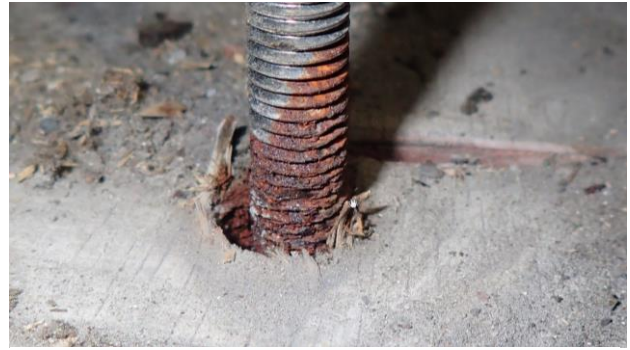
Kuva 8. Alakattorakenteen vetotangot ruostuneet läpivientikohdista paikoin. Jännityskorroosio riski ja henkilövaara. Vetotangot tulee vaihtaa.

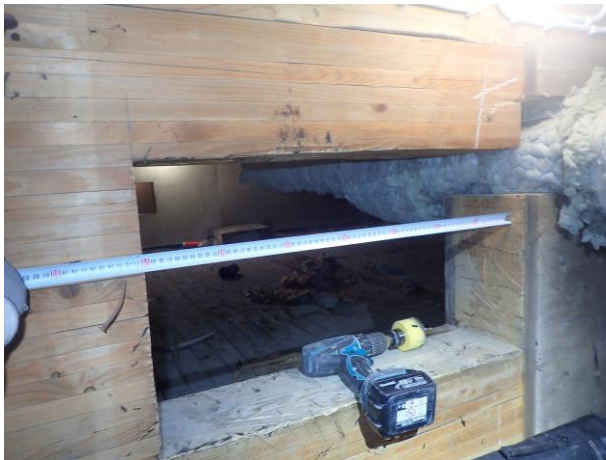
Kuva 9. Palkkien ulokeosaan on tehty erikokoisia reikiä IV-läpiviennille sekä yläpohjan huoltoaukoiksi.

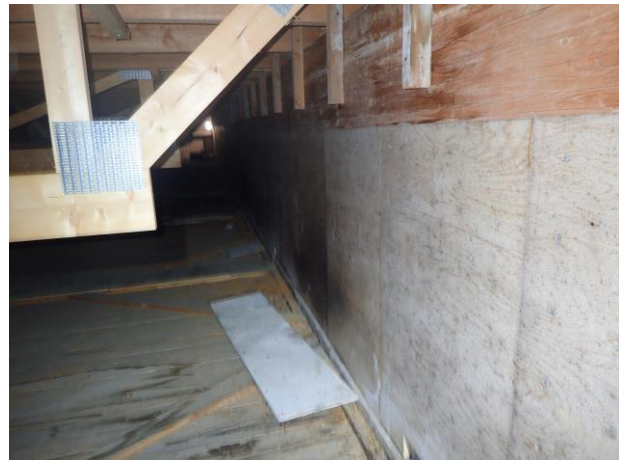
Kuva 10. Palkki 3 on vahvistettu naulaamalla ja liimaamalla 30mm levyt palkin kylkiin n.110cm korkeudelle alareunasta.

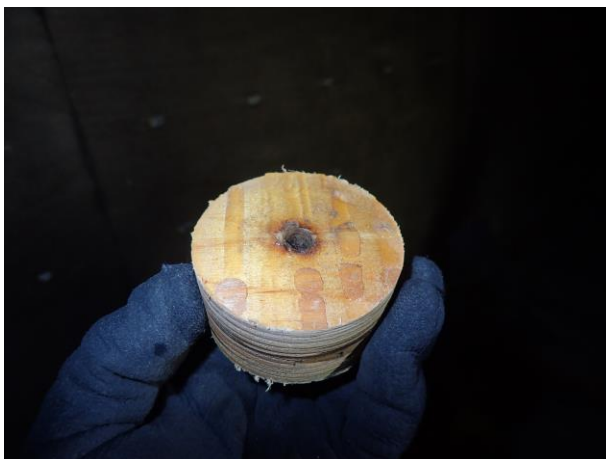
Kuva 11. Vahvistuslevystä otettu näyte paljastaa ettei liimaus ole onnistunut. Vahvistuksen liittävaikutus on naulaliitosten varassa.

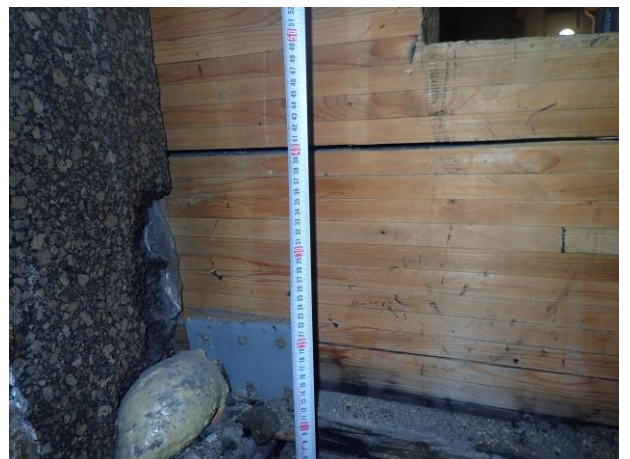
Kuva 12. Levyvahvistetun palkin halkeama on näkyvillä palkin ulokeosalla vahvistuksen ulkopuolella. Vahvistussuunnitelmaa ei ollut saatavilla eikä vahvistussyttä ole tiedossa.

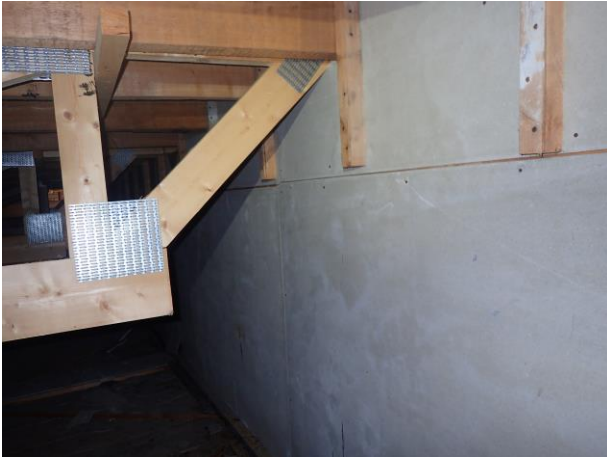
Kuva 13. Palkki 4 oli paloeristetty molemmin puolin mineriittilevyllä, joka sisältää asbestia. Palkkia ei voitu tarkistaa.

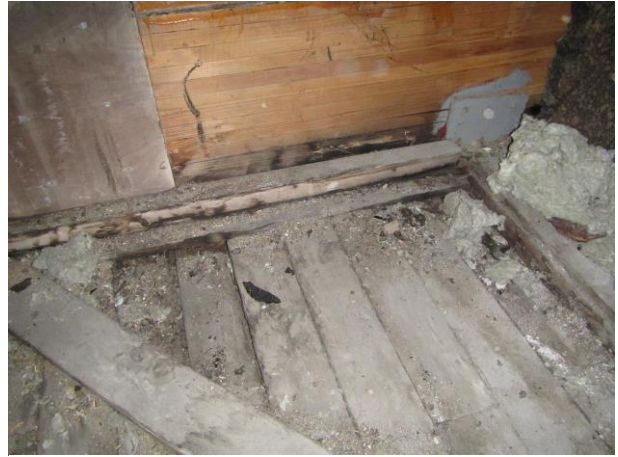
Vaurioitumattomien primäärikannatin liimapuiden käyttöasteet ylittyvät laskennallisesti n.20% huomioidessa palkin alimman kolmen lamellin lahovaurio ja käytettäessä alkuperäisen suunnitteluajan lumikuormia sekä nykyisiä alkuperäistä suurempia rakenteiden omaa-painoa.

Kuva 14. Liimapuupalkkien alimmista lamelleista 2-3 oli yleisesti lahovaurioituneet.

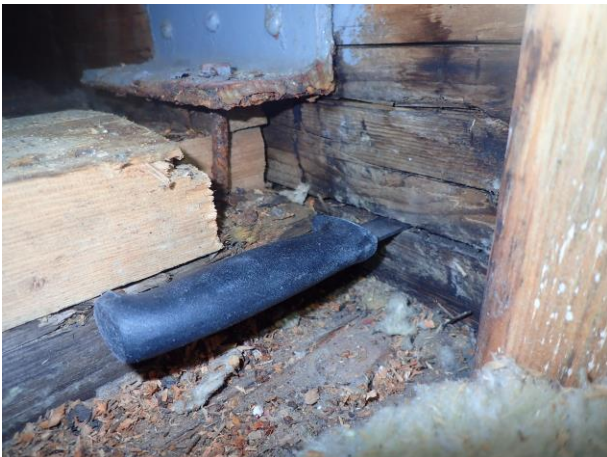
Liimapuukannattimet 1&2 ovat vaurioituneet rakennusvirheen vuoksi katon sisäännoston osalta. Palkeissa havaittiin lahovaurioita, joiden syvyys palkin kyljessä oli paikoin 100 mm ja halkeamia joiden mittaussyvyudeksi saatiin n. 40 ... 70 mm.

Kyseiset vauriot vähentävät pääkannattimen kapasiteettia siten, että palkin käyttöaste on ylittynyt laskennallisesti ilman ulkopuolista lumikuormaakin 17%.

Kuva 15. Palkissa 1, sisäkaton yläpohjaan noston osalta kattopalkeissa kriittisiä lahovaurioita .

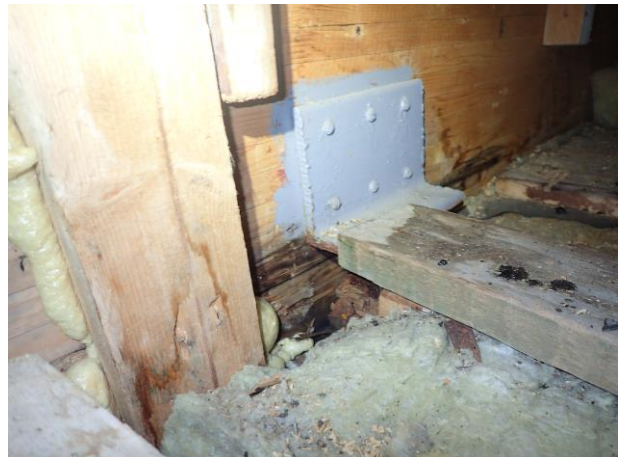
Kuva 16. Palkissa 2 kuvan 15 vastakkaisella puolella nähtävissä vastaava lahovauriota.

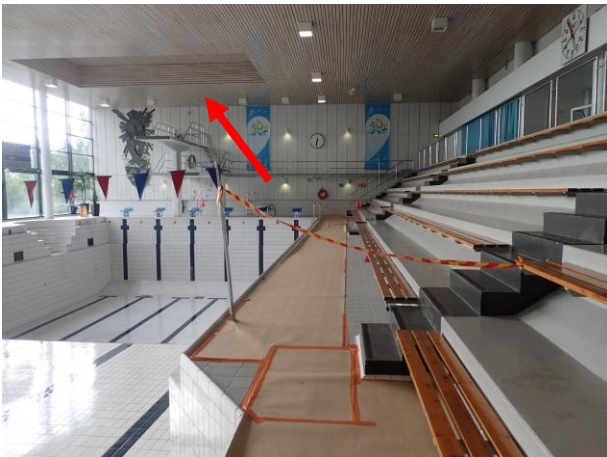
Kuva 17. Sisäkaton korotusosa yläpohjatilaan.

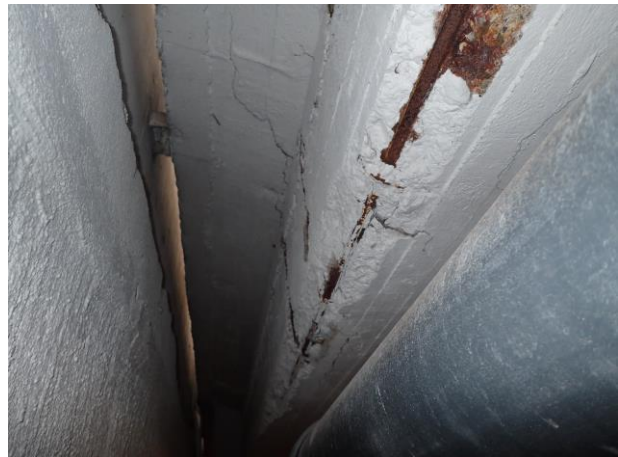
Kuva 18. Mastopilareihin tukeutuva ja niitä jäykistävä kellaritilan betonipalkin teräskorroosioaurio. Vauriot korjattava.

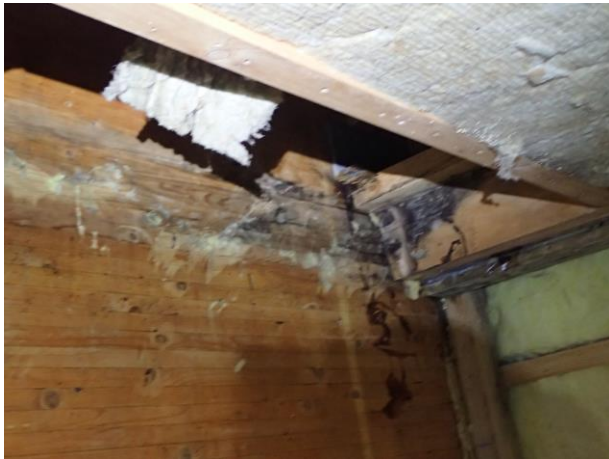
Kuva 19. Sisäkaton korotusosa yläpohjatilassa, liimapuupalkin kylki lahovaurioitunut sisäännoston kulmakohdista.

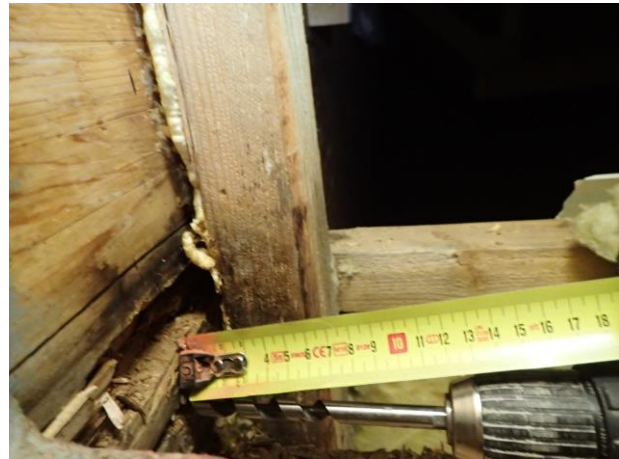
Kuva 20. Lahovauriot ulottuvat arviolta 10 cm syvyyteen. Porakoneen terä 22cm pitkä, "terve" puu tavoitettiin kuvan mukaisesta syvyydestä.

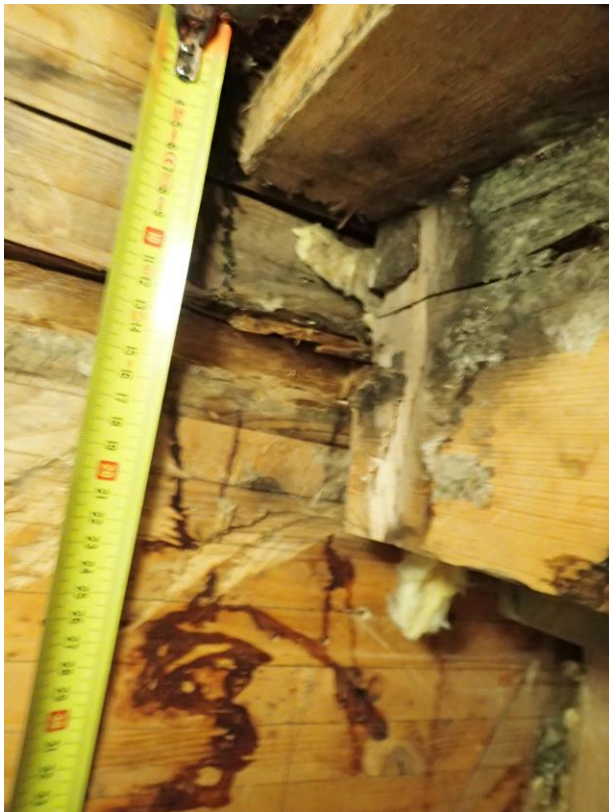
Kuva 21. Lahovaurioalue alakaton sisäännoston kulmassa. Pääkannatin ja ympäröivät rakenteet lahovaurioituneet.

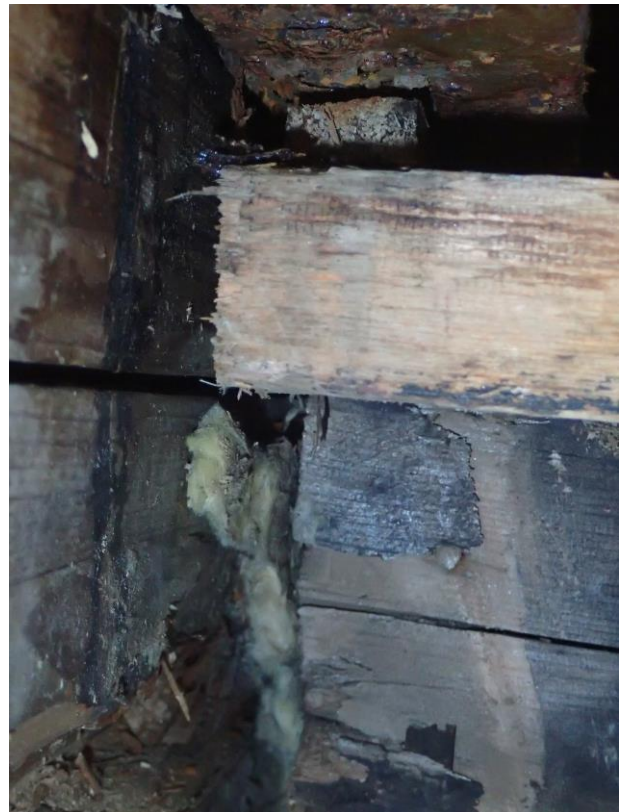
Kuva 22. Lahovaurio ulottuu alaslaskuelementtien kannatukseen sekä kannakoinnit ovat ruostuneet.

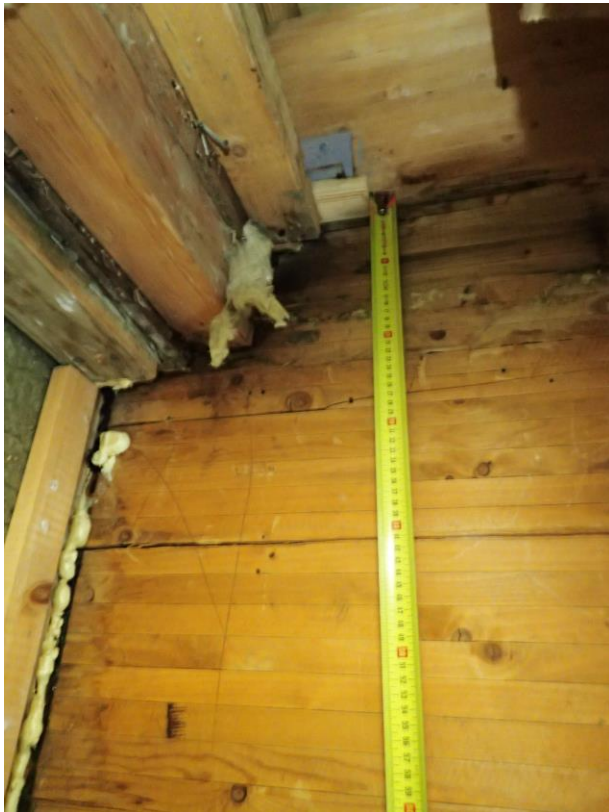
Kuva 23. Pääkannattimet olivat halkeilleet katon sisännostojen osalla. Halkeamien syvyys noin 40 mm ... 70 mm.

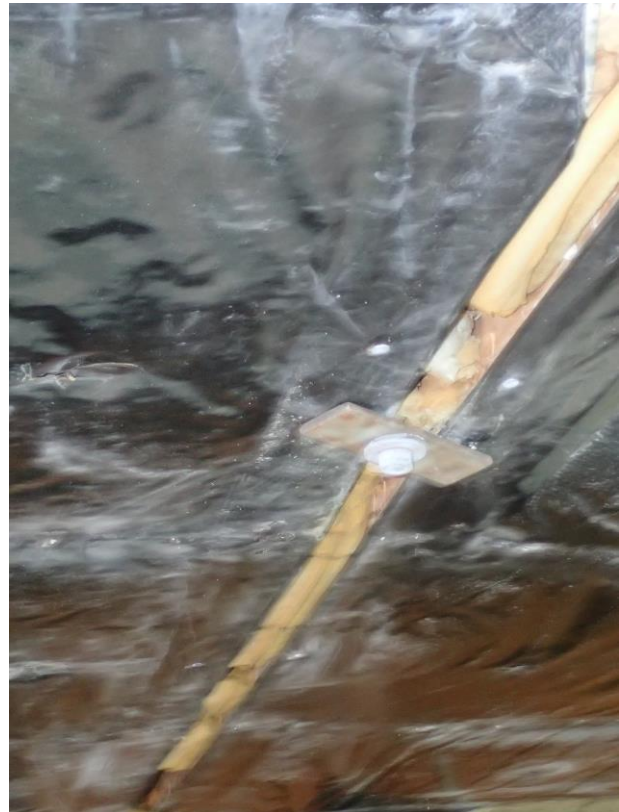
Kuva 24. Alaslaskun kierretankojen alapään liitoksesta uupuu lukkomutteri. Mutterikiinnitys aivan kierretangon päässä, voi löystyä irti.
