Tutkimusraportti

Kemin uimahalli

Rakennetekninen kuntotutkimus

Projekti 310476

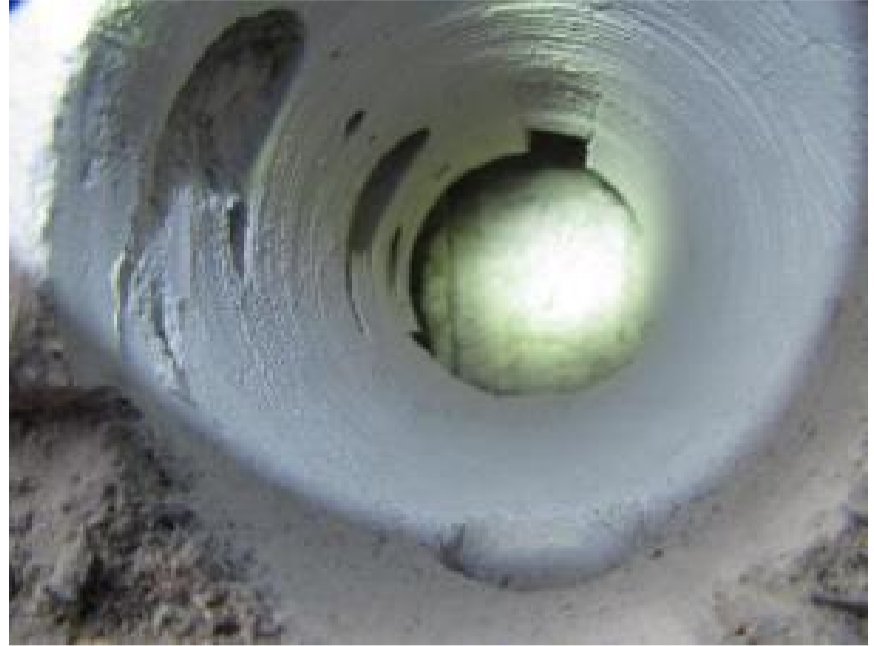
Kuva 10. US1. Kohdalla tiiliverhouksen takana on n. 30 mm tuuletusväli. Näyte M5 kohdalta, ei viitettä vaurioista.

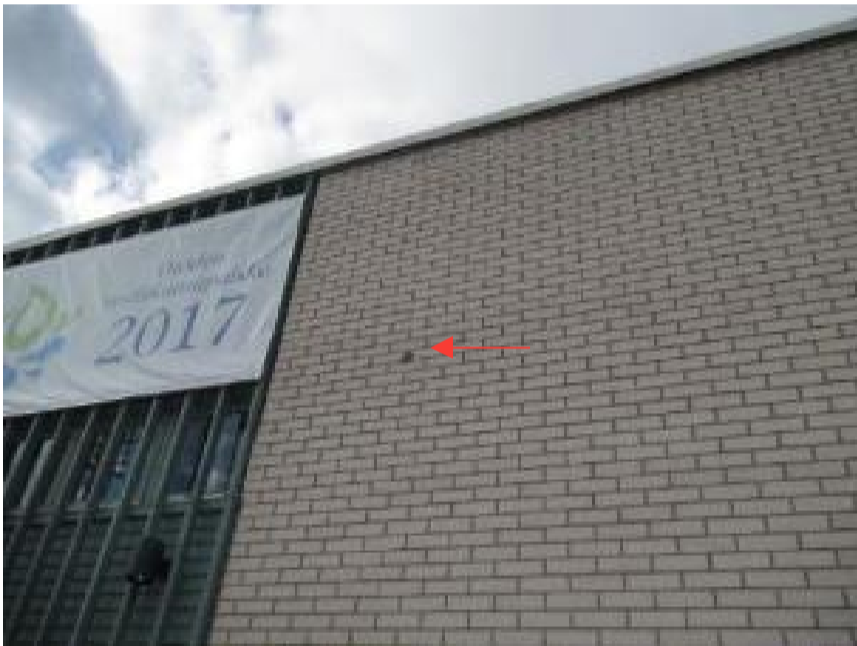
Kuva 11. US2. Ulkoseinän rakenneavaus etusivulla.

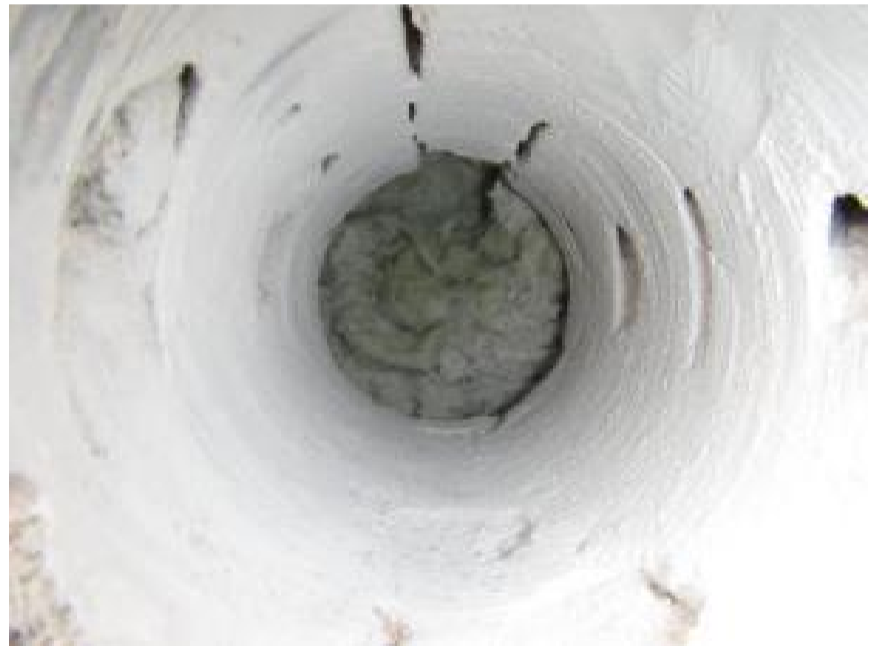
Kuva 12. US2. Kohdalla ei tuuletusväliä tiilimuurauksen ja eristevillan välissä. Näyte M8 kohdalta, viittaa vaurioon.

Ulkoseinärakenteissa havaitut vauriot ja riskirakenteet edellyttävät rakenteen perusteellisen korjaamisen. Pitkä-ikäisiä ns. kevyitä korjausvaihtoehtoja ei ole. Tilannetta voidaan parantaa kevyillä tiivistyskorjauksilla, sekä painesuhteiden hallinnalla perusteellisiin korjauksiin saakka. Kevyillä korjauksilla pyritään minimoimaan rakenteissa havaittujen vaurioiden vaikutusta sisäilmaan.

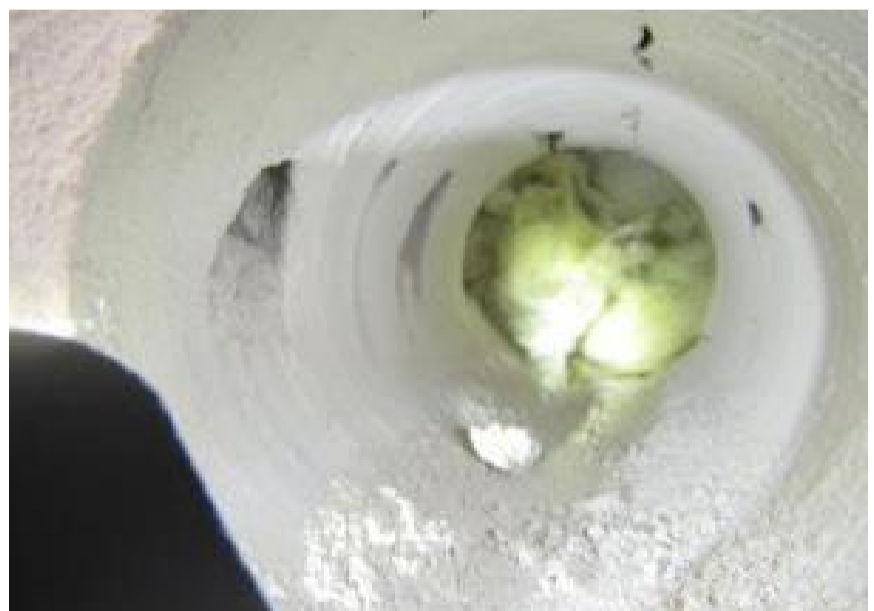
Kuva 14. US3. Kohdalla ei tuuletusväliä tiilimuurauksen ja eristevillan välissä. Näyte M9 kohdalta, ei viitettä vaurioista.

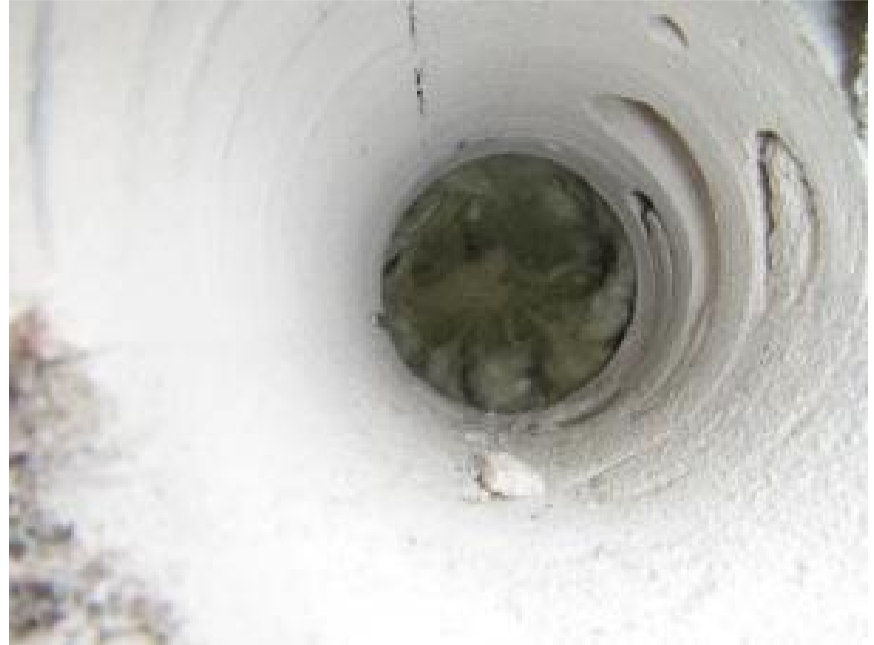
Kuva 16. US4. Kohdalla ei tuuletusväliä tiilimuurauksen ja eristevillan välissä. Näyte M11 kohdalta, viittaa vaurioon.

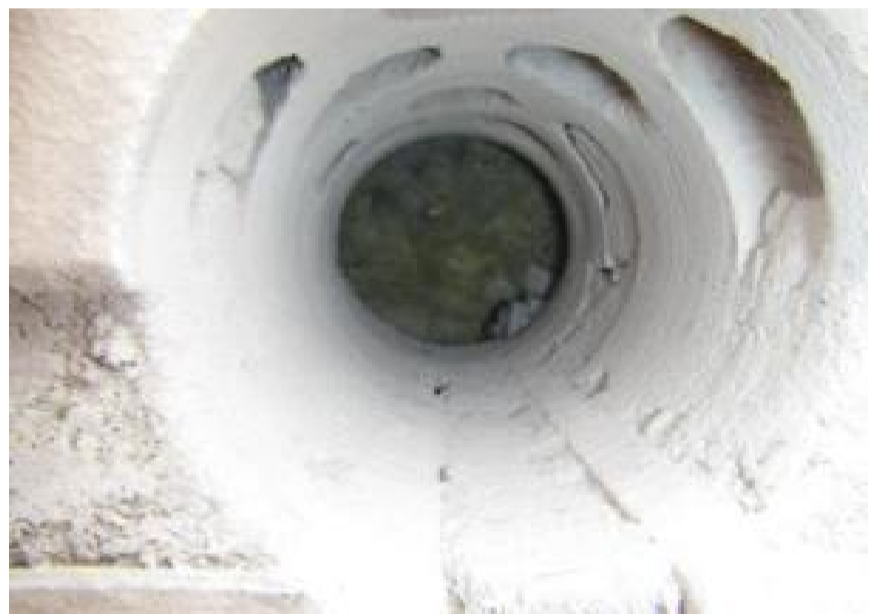
Kuva 18. US5. Kohdalla ei tuuletusväliä tiilimuurauksen ja eristevillan välissä. Näyte M13 kohdalta, heikko viite vauriosta.

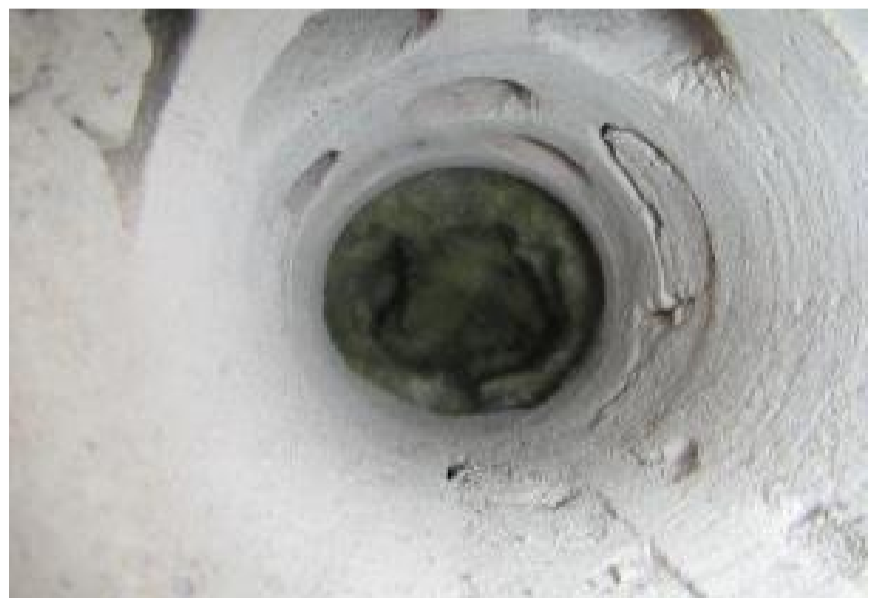
Kuva 20. US6. Kohdalla ei tuuletusväliä tiilimuurauksen ja eristevillan välissä. Näyte M15 kohdalta, heikko viite vauriosta.

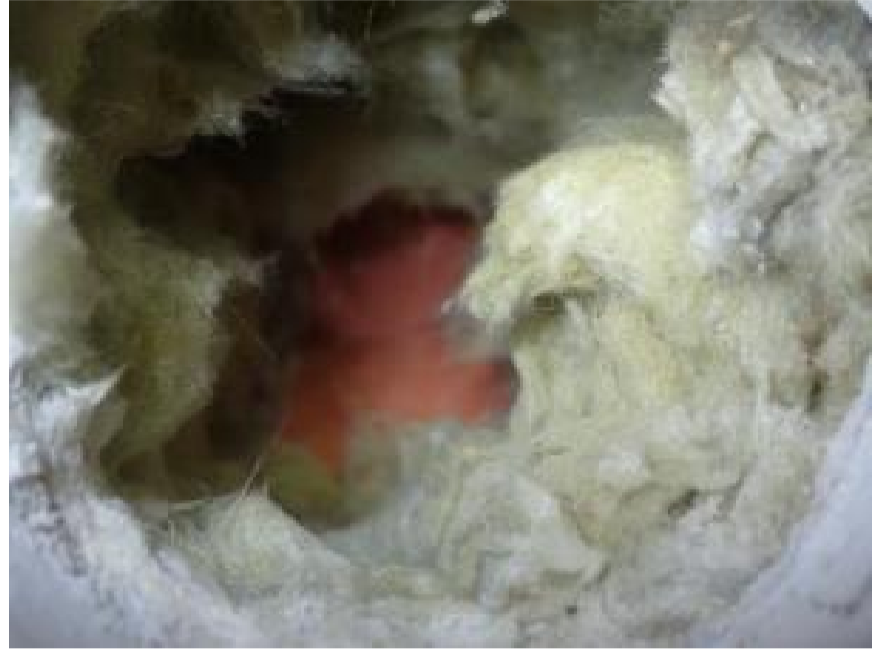
Kuva 22. US7. Kohdalla sisäverhouksena tiili. Ulkopinnassa tuulensuojalevy. Näyte M6 kohdalta, heikko viite vauriosta.

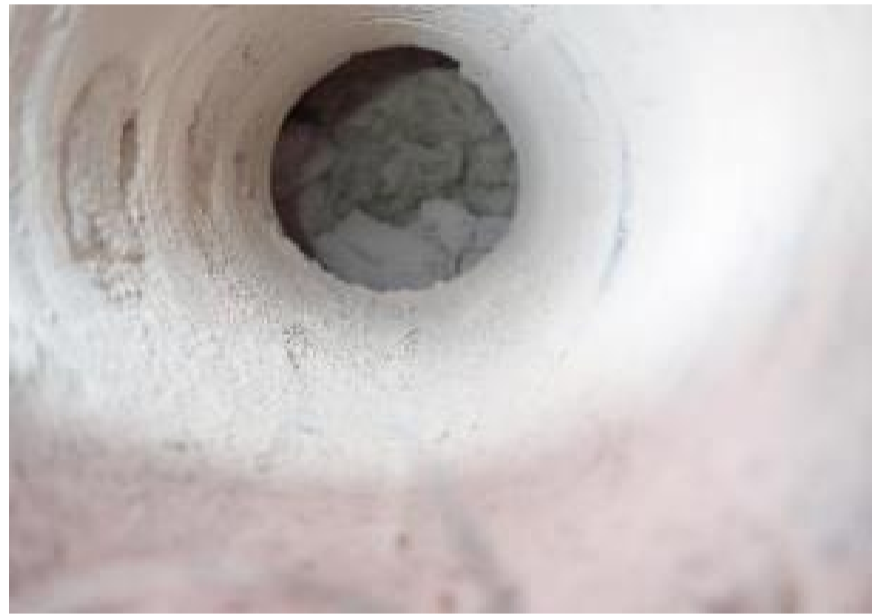
Kuva 24. US8. Kohdalla ei tuuletusväliä tiilimuurauksen ja eristevillan välissä. Näyte M7 kohdalta, viittaa vaurioon.

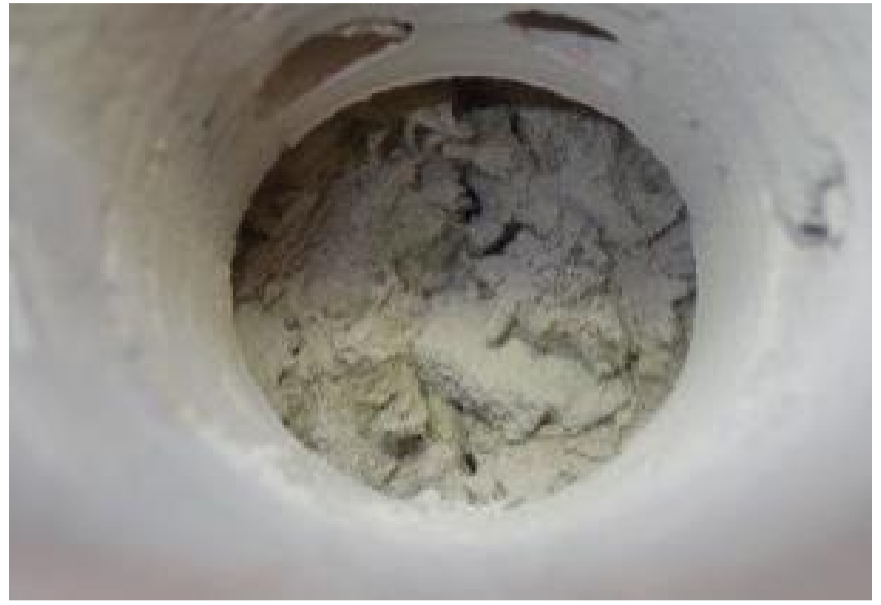
Kuva 28. US9. Kohdalla ei tuuletusväliä tiilimuurauksen ja eristevillan välissä. Näyte M10 kohdalta, heikko viite vauriosta.

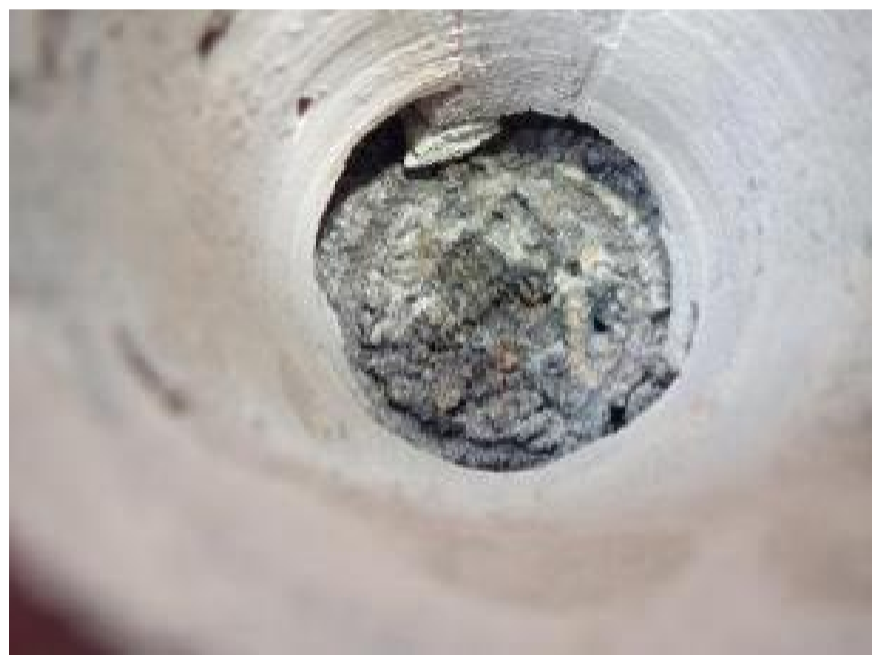
Kuva 30. US10. Kohdalla a ei tuuletusväliä tiilimuurauksen ja korkkilevyn välissä. Näyte M12 kohdalta, heikko viite vauriosta.

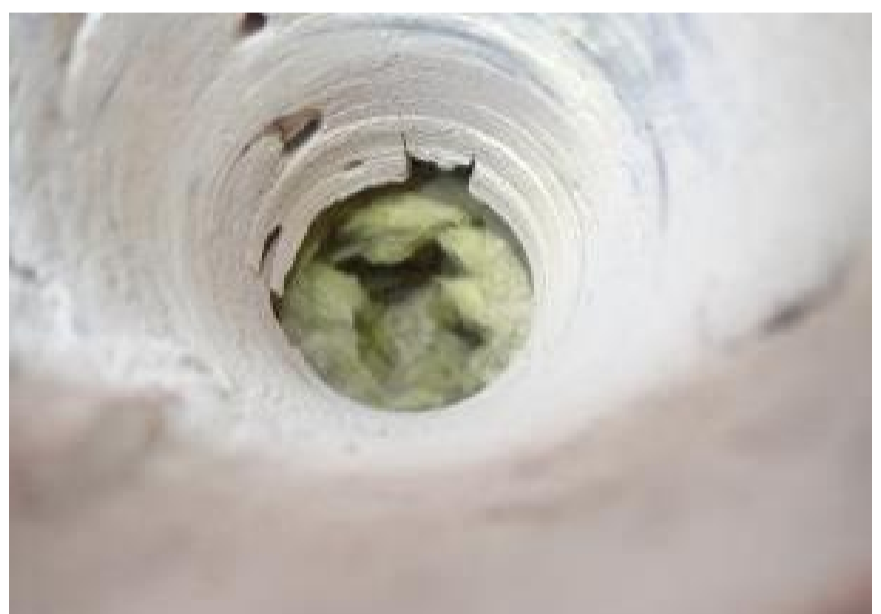
Kuva 32. US11. Kohdalla ei tuuletusväliä tiilimuurauksen ja eristevillan välissä. Näyte M16 kohdalta, viittaa vaurioon.

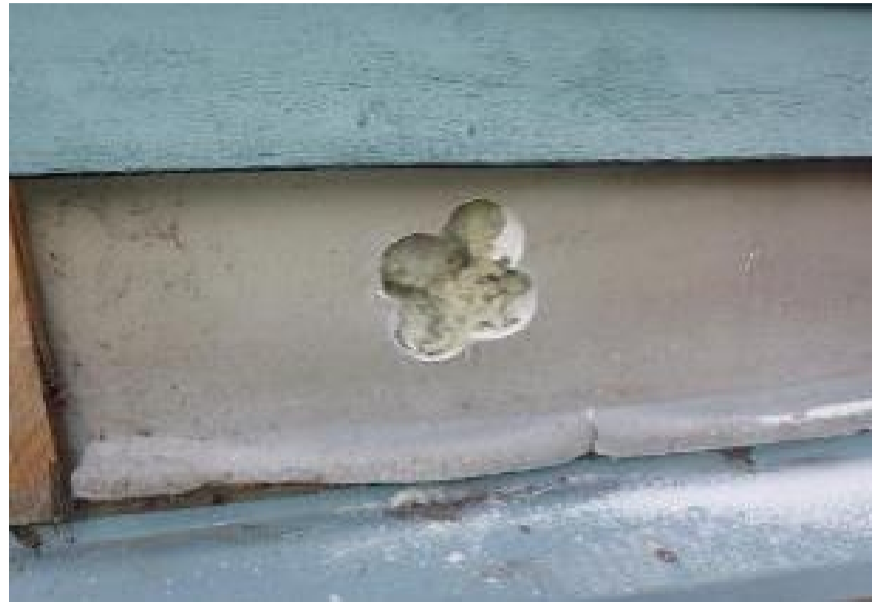
Kuva 34. US12. Tuulensuojalevyn alaosassa kostusvaurioita. Näyte M17 seinän eristevillasta, viittaa vaurioon.

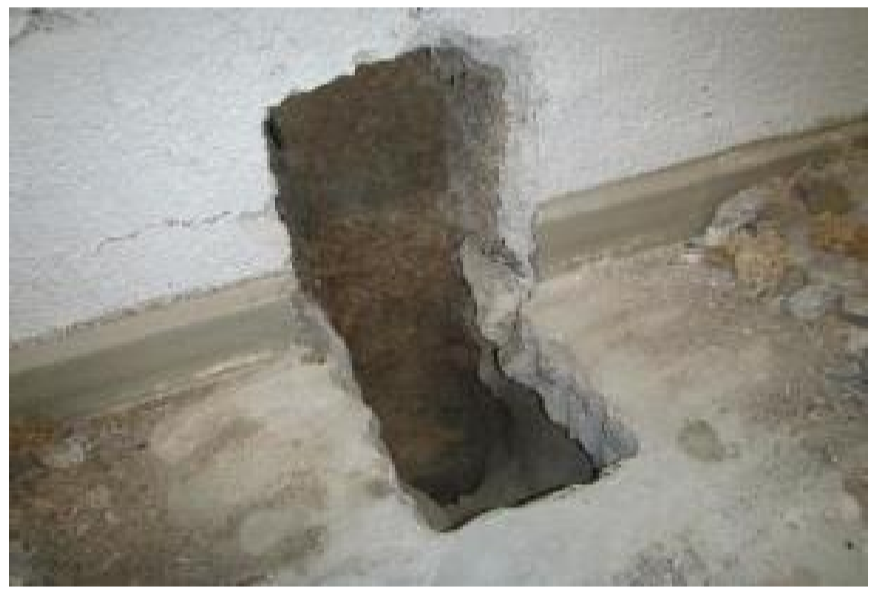
Kuva 36. US13. Sokkelin sisäpinnassa toja-levy, joka jatkuu lattiapinnan alapuolelle ja on kiinni täyttöhiekkakerroksessa. Kohdalla tunkkainen haju. Toja-eristeestä näyte M1, viittaa vaurioon.

Maapinnan alapuolisilla osilla seinärakenteet on eristetty sisäpuolisella Toja-levyeristeellä, levyä on käytetty sokkelia rakennettaessa valumuottina. Levy on pinnoitettu rappauksella sekä maalauksella. Alaosastaan Toja-levy on viety lattian täyttöhiekan sisään, levy on alttiina maaperän kosteusrasitukselle. Rakenneavauskohdilla Toja-levyissä oli erittäin tunkkainen mikrobiperäinen haju.

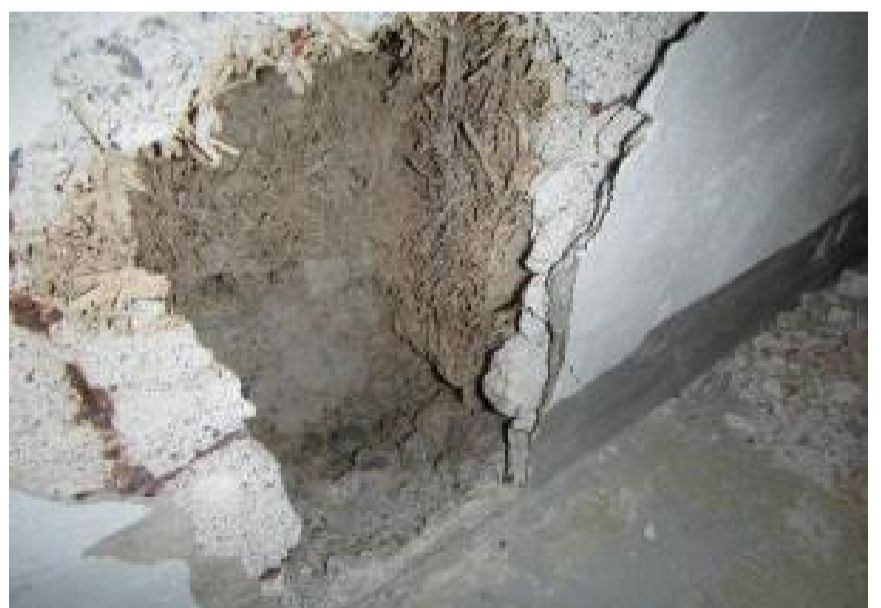
Kuva 38. US14. Sokkelin sisäpinnassa toja-levy, joka jatkuu lattiapinnan alapuolelle ja on kiinni täyttöhiekkakerroksessa. Kohdalla tunkkainen haju. Toja-eristeestä näyte M2, heikko viite vauriosta.

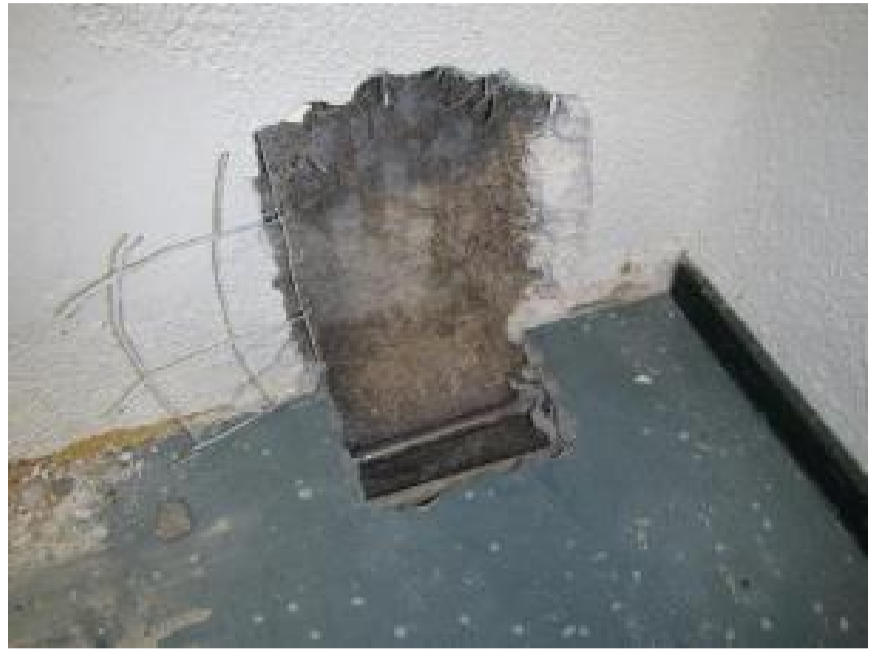
Kuva 40. US14. Sokkelin sisäpinnassa toja-levy, joka jatkuu lattiapinnan alapuolelle ja on kiinni täyttöhiekkakerroksessa. Kohdalla tunkkainen haju. Toja-eristeestä näyte M3, viittaa vaurioon.

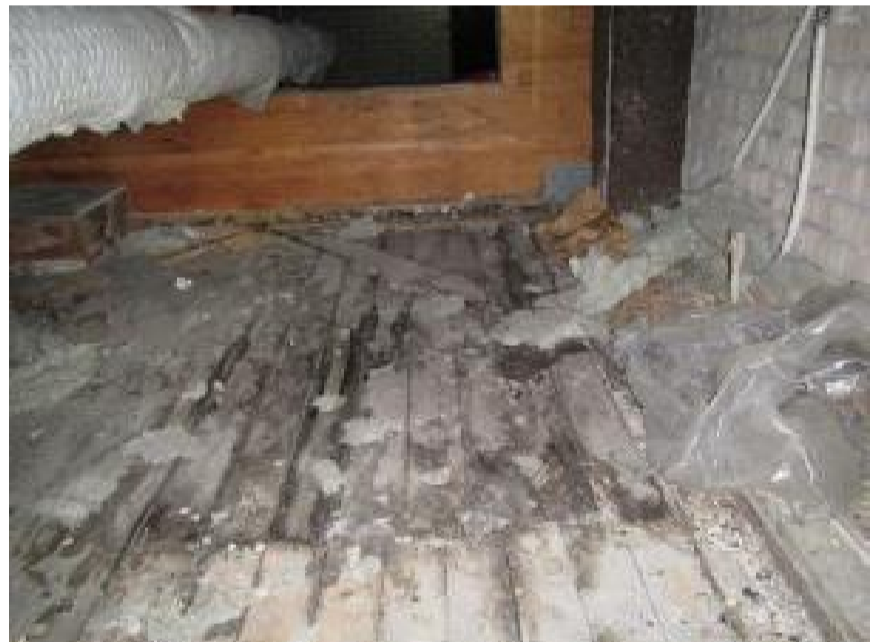
Kuva 52. Yläpohjarakenteessa on useilla kohdilla todennäköisesti rakenteeseen kondensoituvan kosteuden aiheuttamia kosteusjälkiä/ lahoa.

Yläpohjarakenteen yläpinnassa havaittiin laaja-alaisia kosteusjälkiä, lähinnä ulkoseinälinjoilla, kantavien rakenteiden kohdilla sekä yläpohjan läpivientien kohdalla. Laaja-alaisuuden ja sijainnin vuoksi jäljet ovat todennäköisesti suurimmalta osin yläpohjarakenteen läpi johtuneen sisäilman kosteusrasituksen aiheuttamia. Kosteus on tiivistynyt pakkaskaudella rakenteen yläpintaan ja sulanut vedeksi ilman taas lämmitessä. Kosteusjälkien yhteydessä havaittiin toistuvasti lahovaurioita. Sisäilman kosteuden siirtymiseen on vaikuttanut yläpohjarakenteen vähäinen eristemäärä (n. 150 mm), mikä on lisännyt osaltaan diffuusiovirtauksen vaikutusta rakenteessa.

Yläpohjarakenteen laaja-alaisten vaurioiden ja käytetyn rakenteen vuoksi rakenne suositellaan uusittavaksi kokonaisuudessaan. Kantavien rakenteiden osalta ei tehtyjen tutkimusten perusteella voida sanoa voidaanko rakenteet hyödyntää uuden yläpohjarakenteen yhteydessä. Kantaville rakenteille suositellaan tehdä tarkempi tarkastelu/ laskenta, sekä lakisääteinen laajarunkotarkistus, mikäli sellaista ei ole tehty.

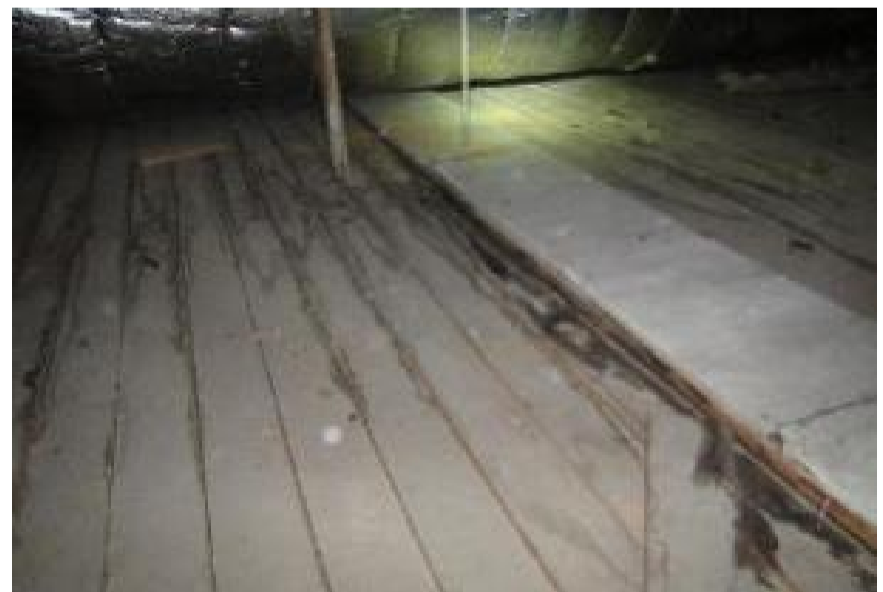
Kuva 54. Paikallisia kosteusjälkiä yläpohjan kantavien palkistojen vierustoilla.

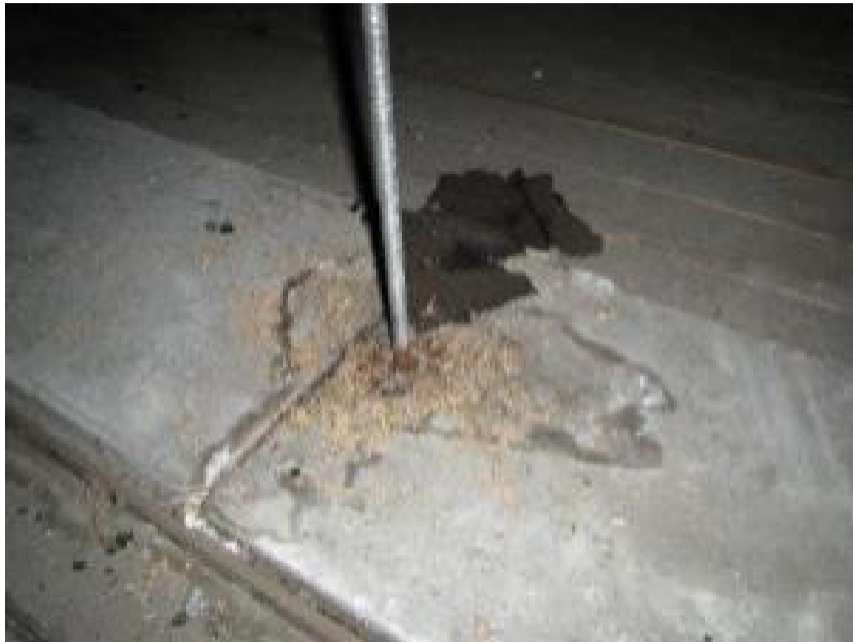
Kuva 55. Kosteusjälkiä lisäkannatuksen läpiviennin kohdalla. Kierretangossa korroosiovaurioita.

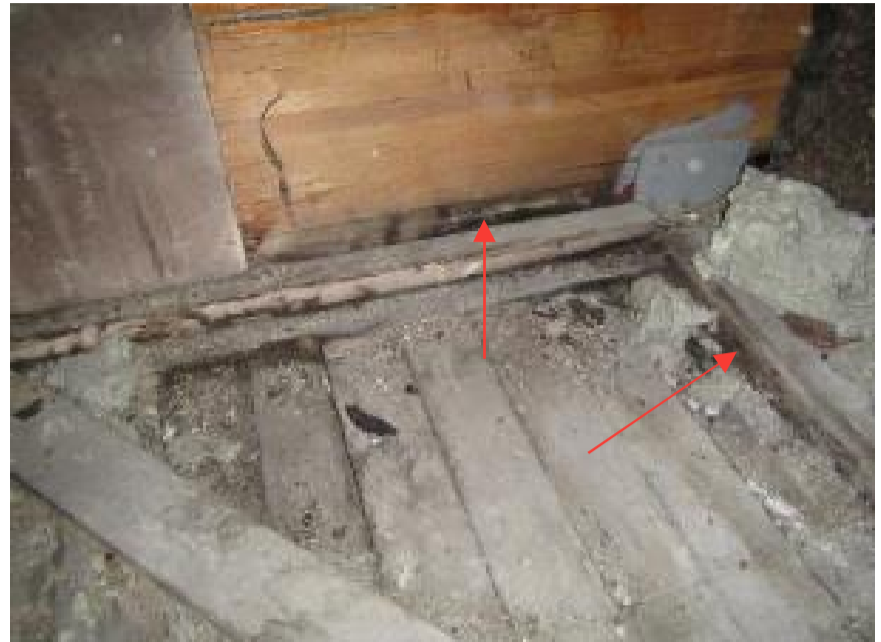
Kuva 56. Merkittävää lahoa yläpohjan kantavissa rakenteissa sekä pääkannatinpalkin alareunassa.

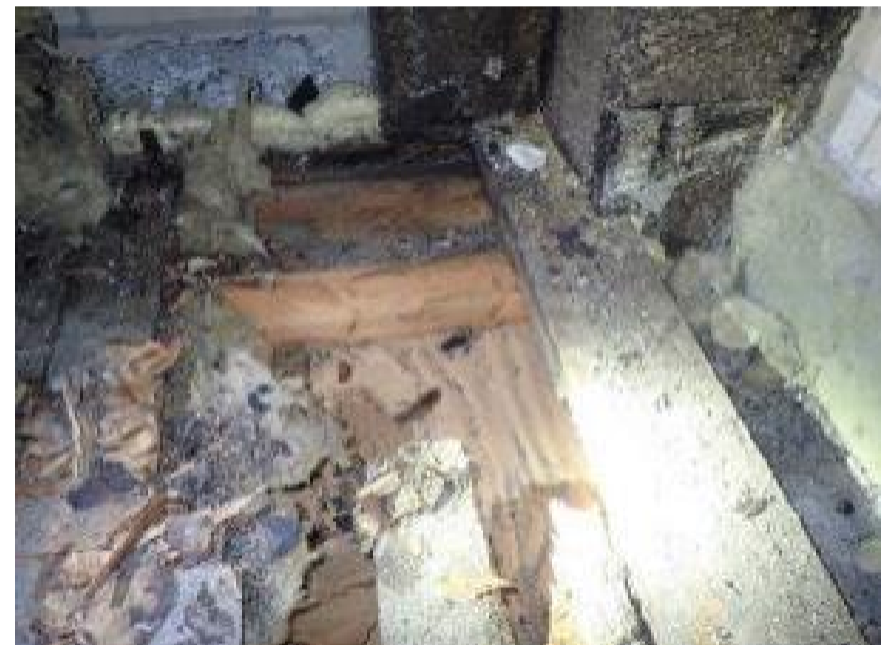
Kuva 58. YP1 Kosteusjäljet ja lahovauriot ovat pääasiassa rakenteen yläpinnassa.

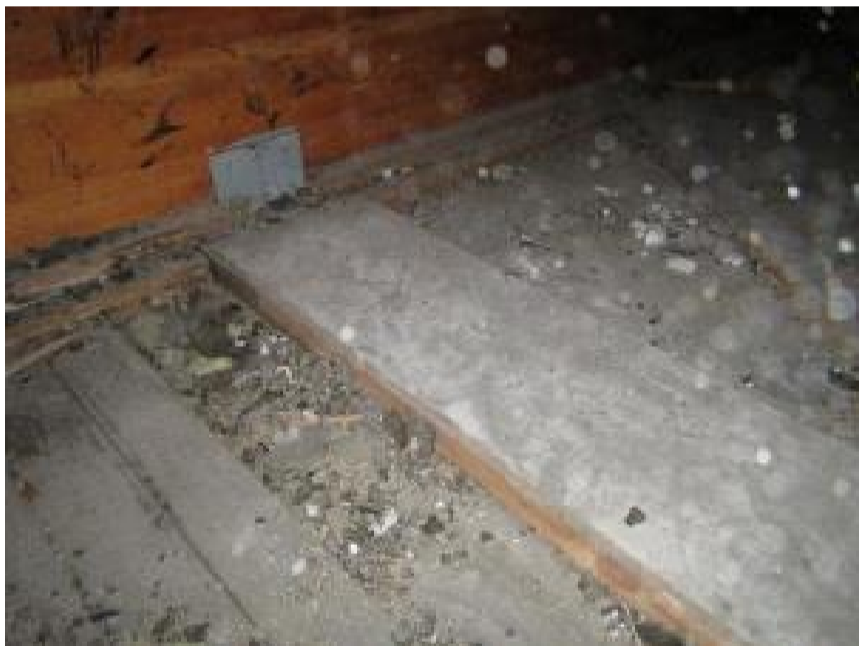
Kuva 63. Rakenneavauskohta YP3. Yläpohjan kantavan rakenteen kohdalle. Kohdalla vain vähän pintapuolisia kosteusjälkiä.

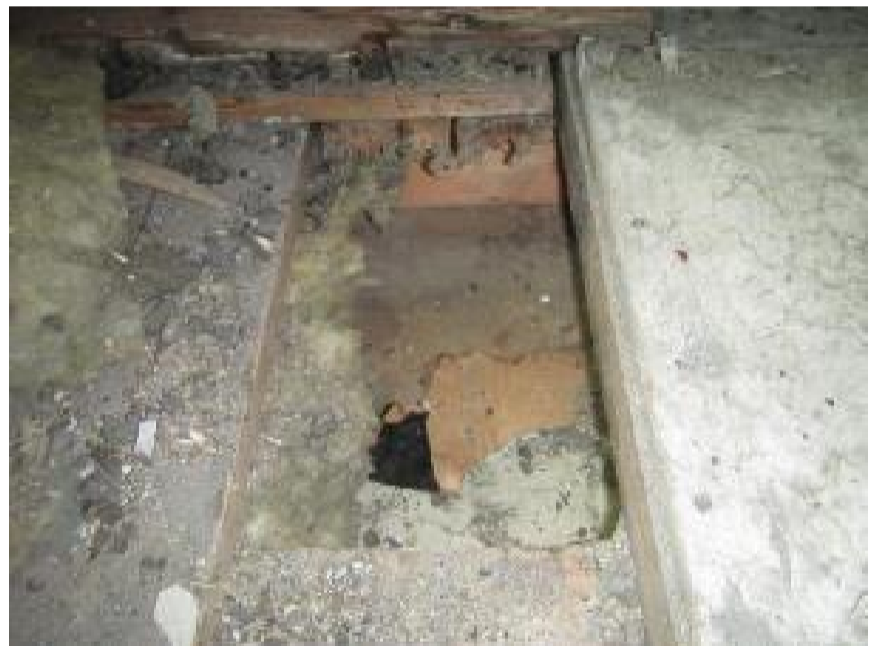
Kuva 64. YP3, avauskohdalla kosteusjälkiä eristekerroksen alla olevassa paperissa.

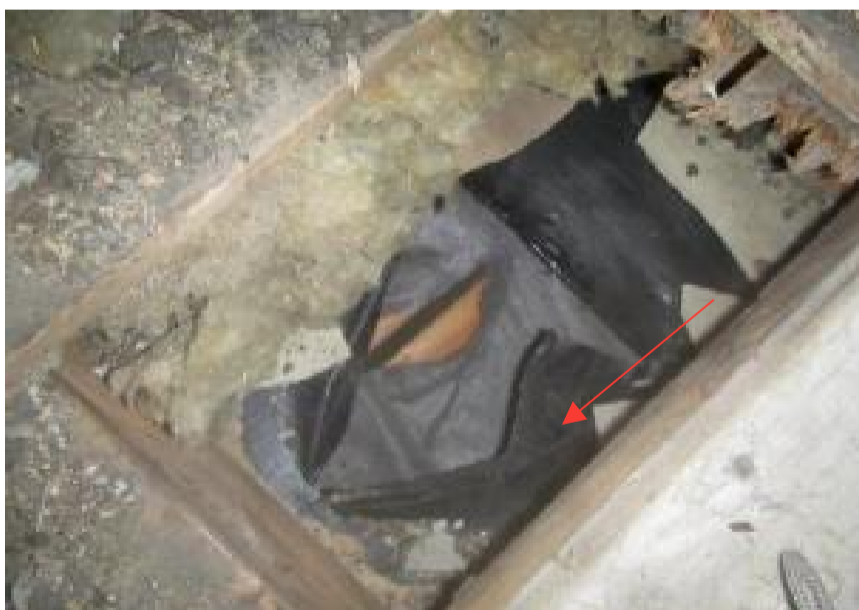
Kuva 65. YP3, kuvassa alimapanana allasosaston sisäkaton harvalauta. Nuolen kohdalla myöhemmin lisätty höyrinsylku. Rakenteessa oleva kuitusementtilevy sisältää asbestia.

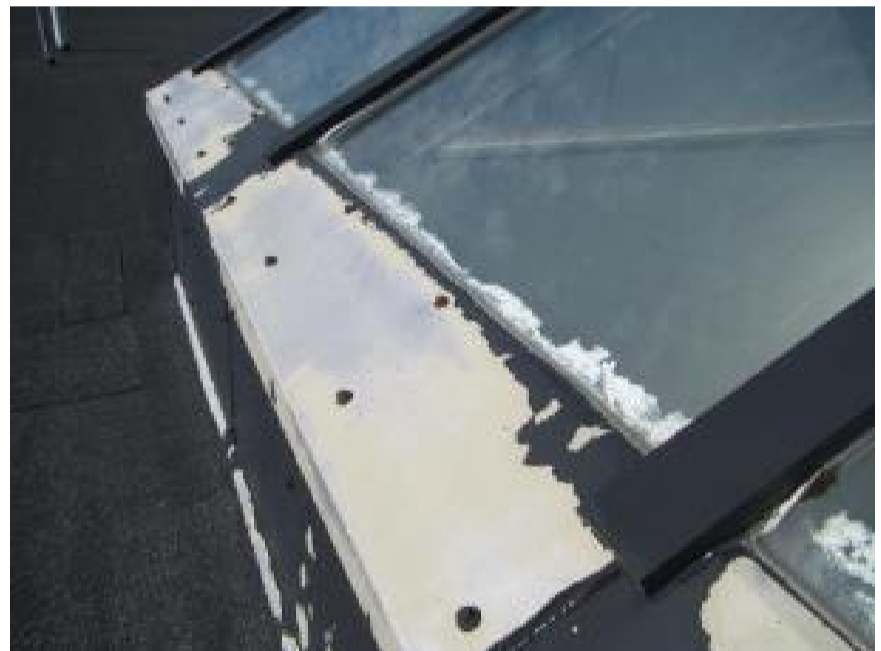
Kuva 74. Kattoikkunoiden lasien väliin on kertynyt tiivistynyt kosteutta. Sisäilpinnoilla on vähäisiä kosteusjälkiä.

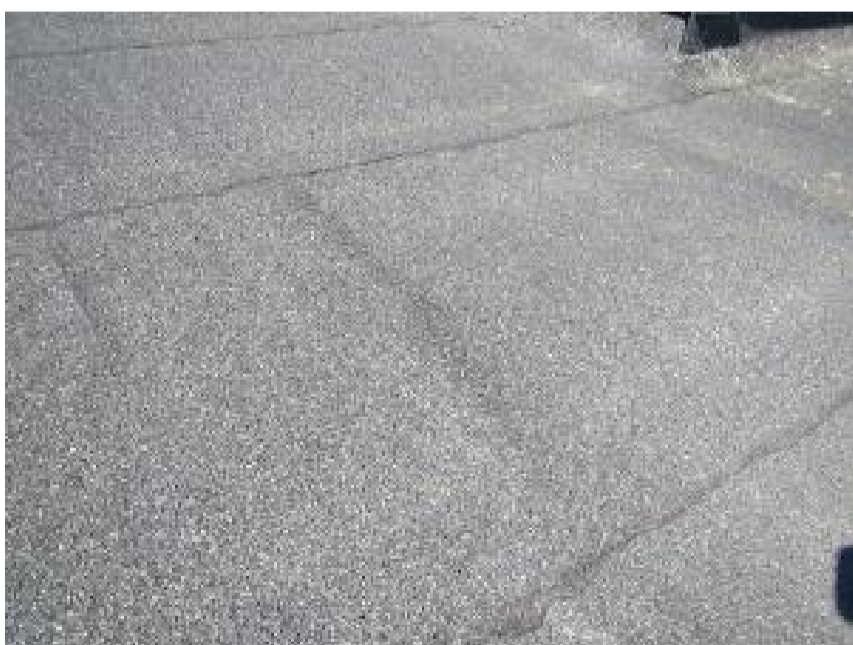
Kuva 75. Katteessa on paikoin pientä kupruilua.

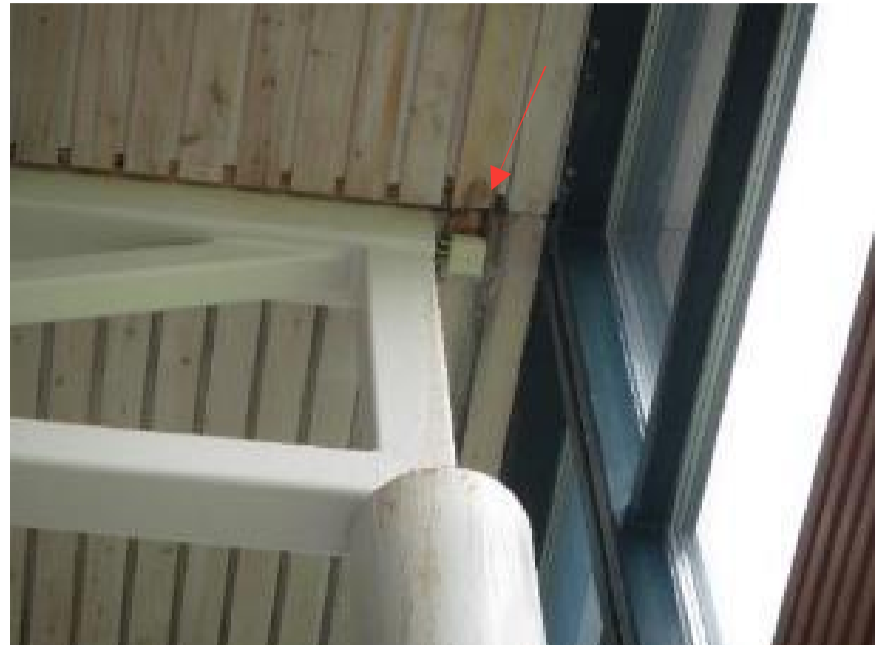
Kuva 84. Harvalaudoituksissa kosteusjälkiä sähköasennuksien kohdalla.

- Sähköasennusten kohdalla olevien kosteusjälkien syyn varmistaminen ja kohtien korjaus

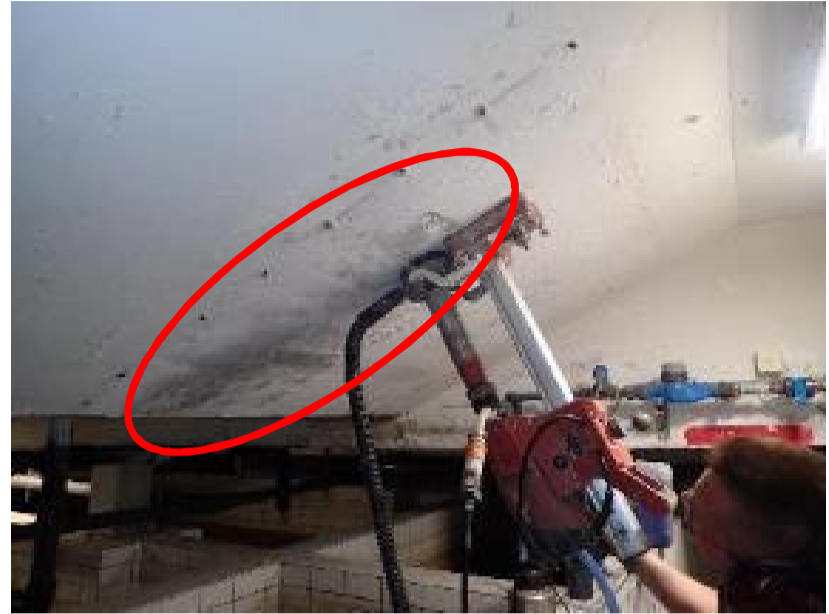
Kuva 121. Vuotovesien aiheuttamaa maalipinnan hilseilyä opetusaltaan alapinnalla

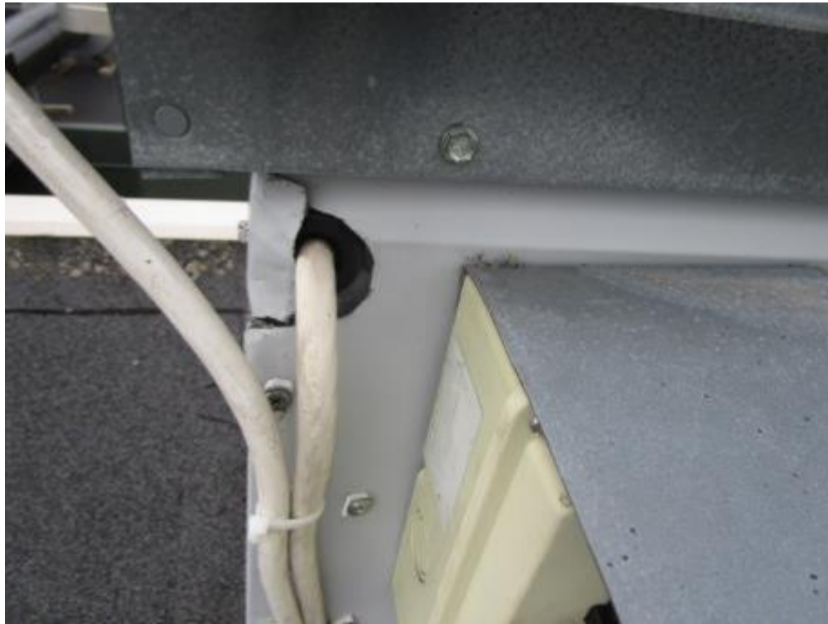
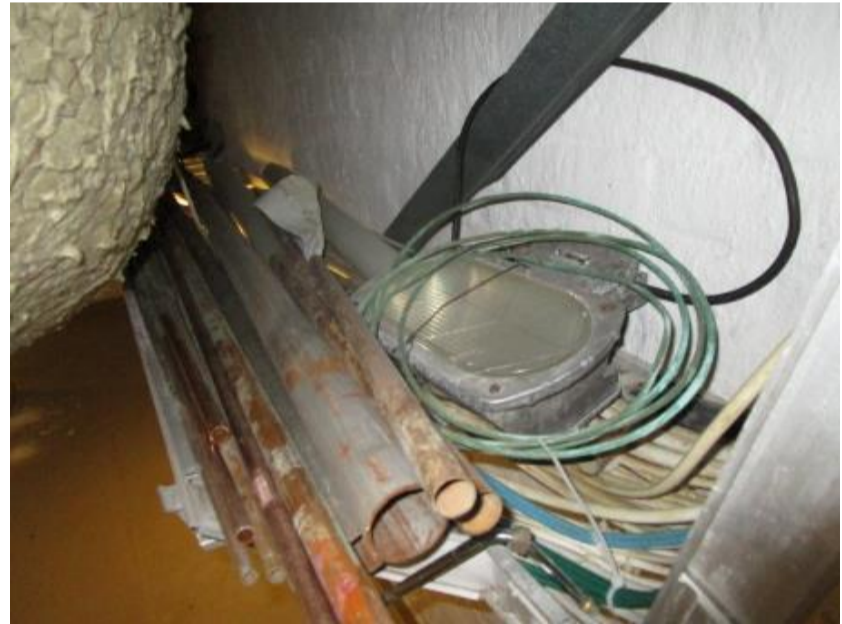
Kuva 152. Katolla läpivienti tiivistysten parantaminen. **Kuva 153.** Kellarissa on hyllyn päällä tavaraa

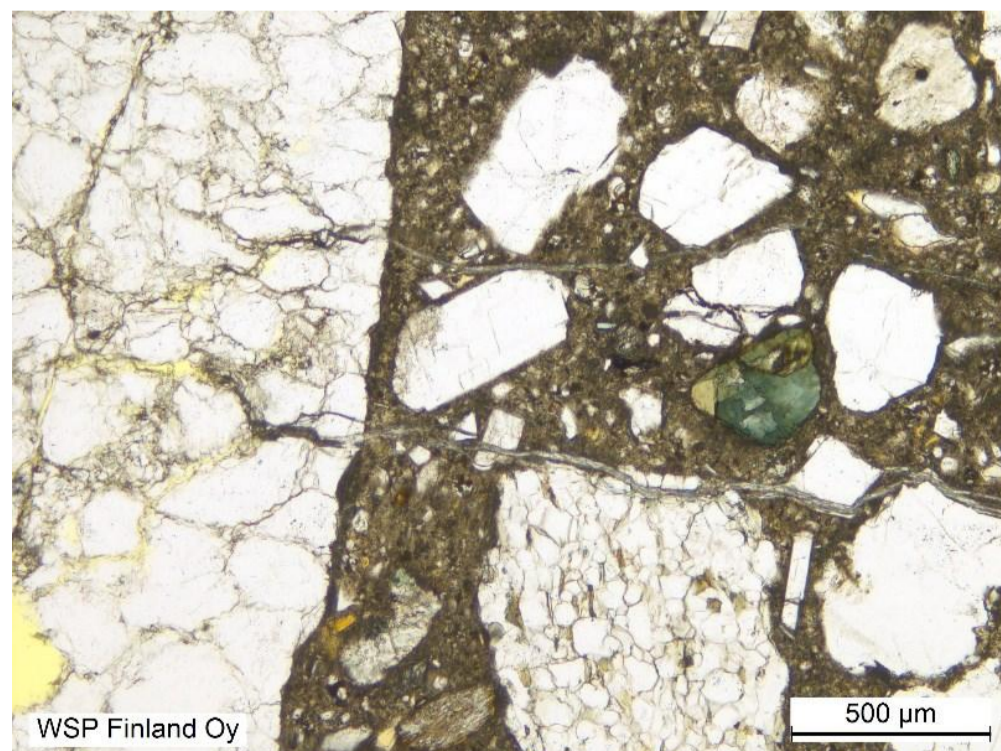
ASR (silikageeli)	Viitteitä kohtalaisesta alkali-silikareaktiosta. Sekä karkean että hienon kiviaineksen joukossa on reagoineita hiekkakivikappaleita, joista säteilee silikageelitäytteistä säröilyä sideaineeseen. Osin kirkasta, osin rusehtavaa (kiteytyntä) silikageeliä on myös paikoin huokosissa. Säröily yhdistää paikoin reaktiokeskuskkuksia toisiinsa.				
Muita huomioita	-

Kuva 3. Näyte WKU3, kantava betoni, reagoanut hiekkakivi ja siitä säteilevää silikageelitäytteistä säröilyä.

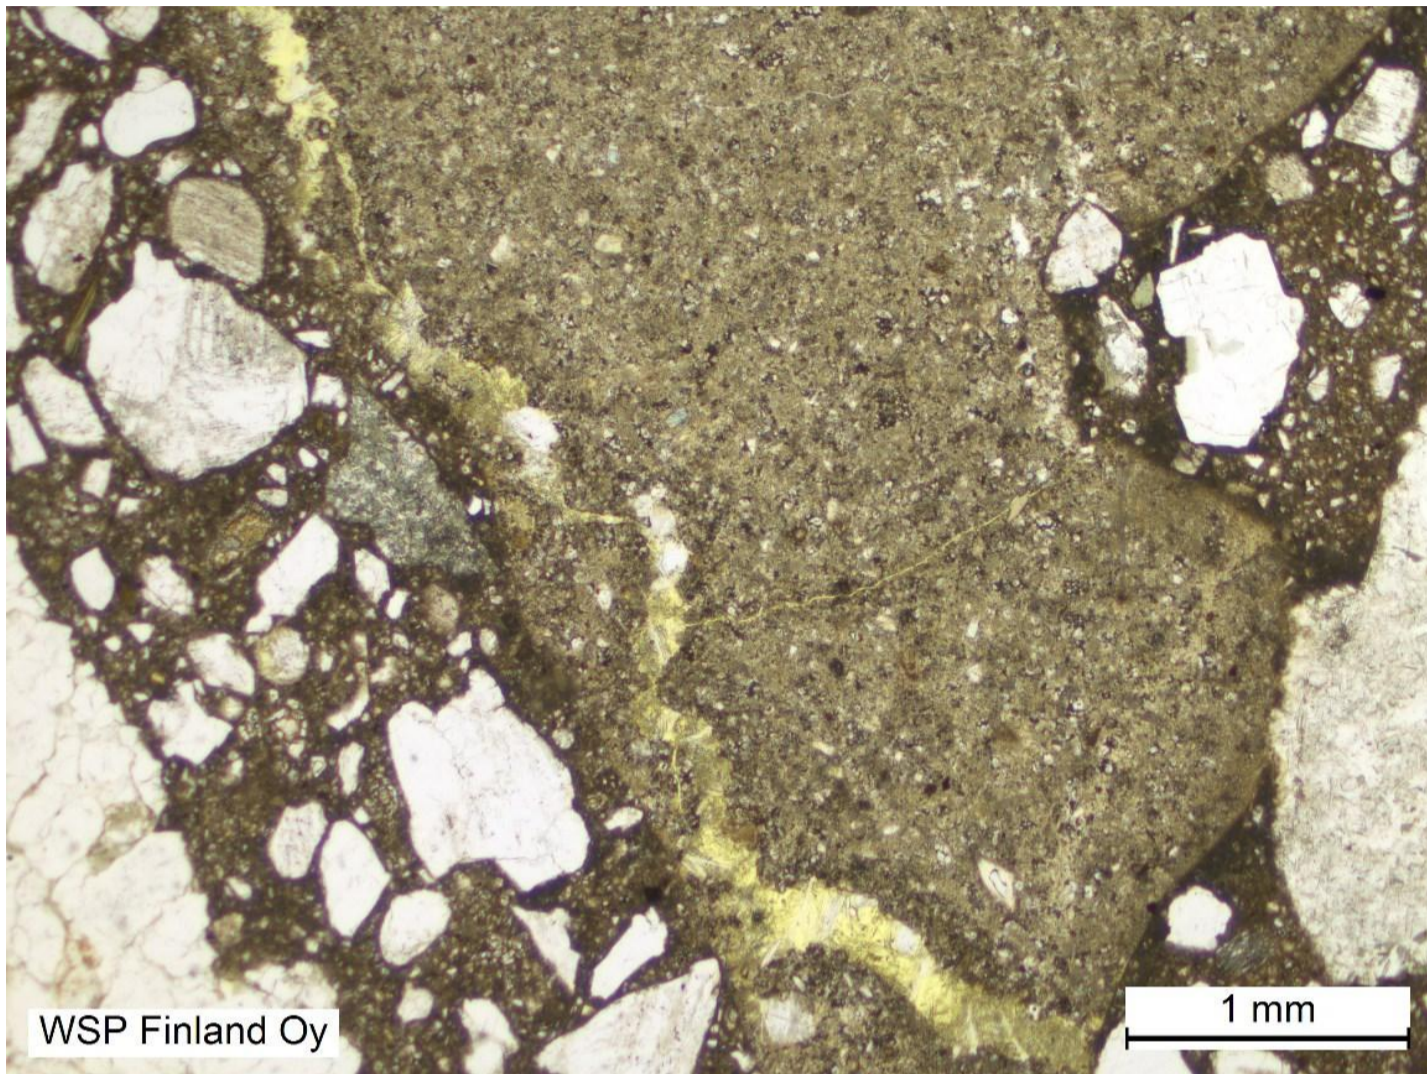
Kuva 11. Näyte WKU20, sementtilaikka ja säröilyä.

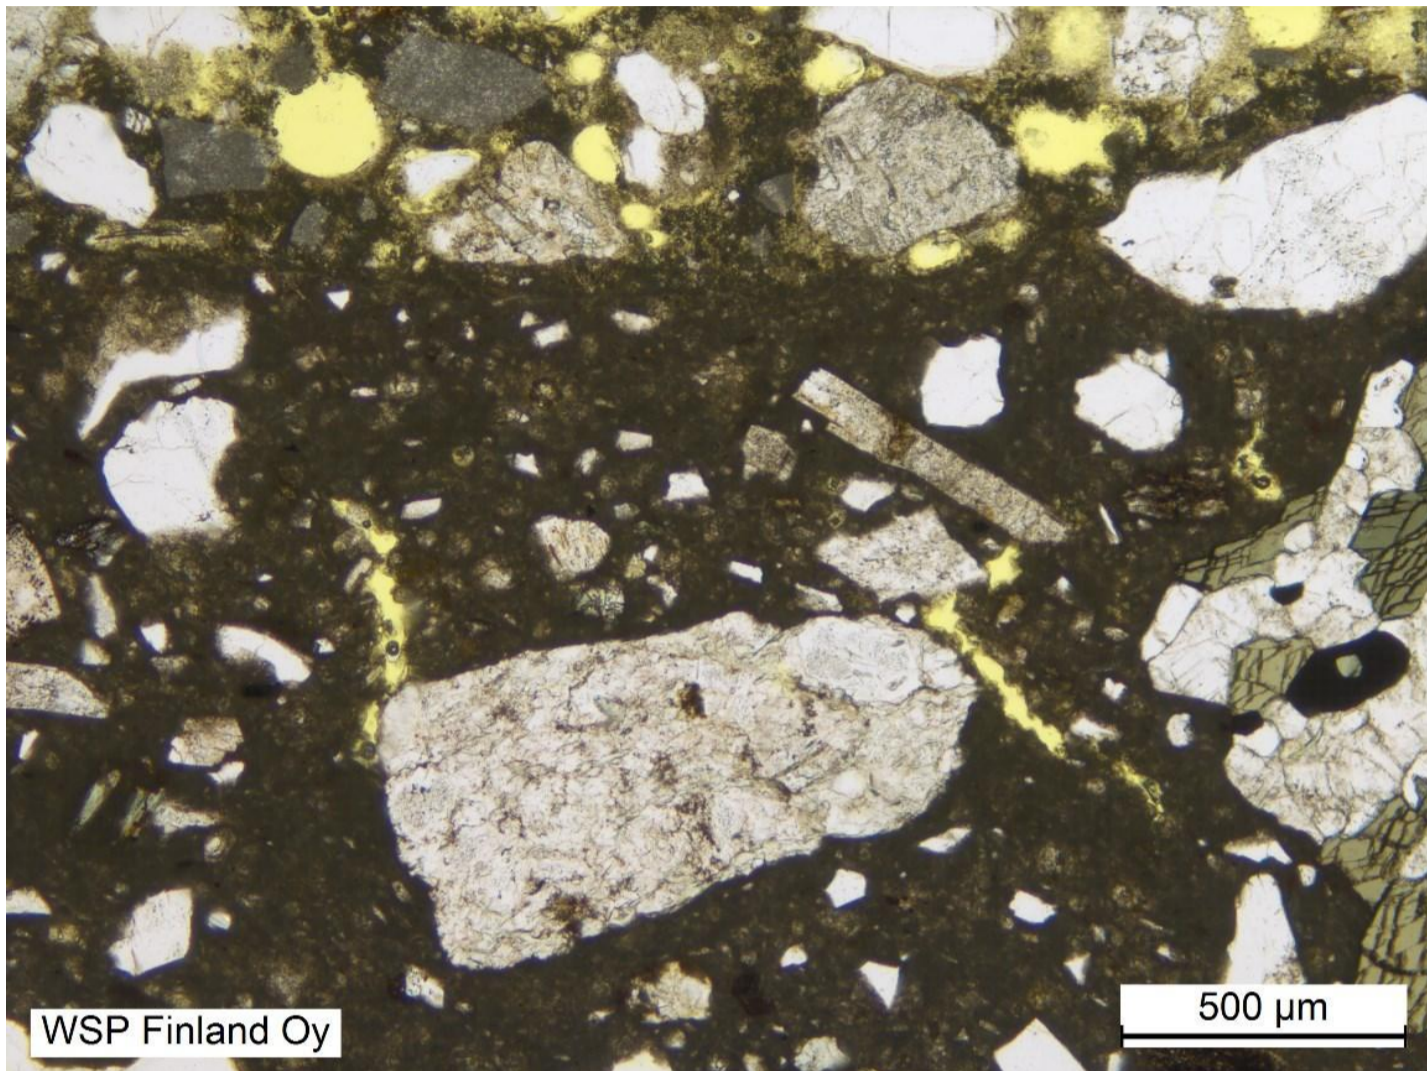
Kuva 9. Näyte WKU13, pieniä plastisia säröjä betonin yläpinnalla.
