Kemin Myllyniemen alueen kulttuuriympäristöselvitys

31.10.2022

1. Johdanto

Selvityksen on laatinut arkkitehti TKT Kaisa Mäkinen, Sweco Infra & Rail Oy. Selvitys on tehty Kemin kaupungin toimeksiannosta. Se liittyy alueella vireillä olevaan asemakaavan muutokseen.

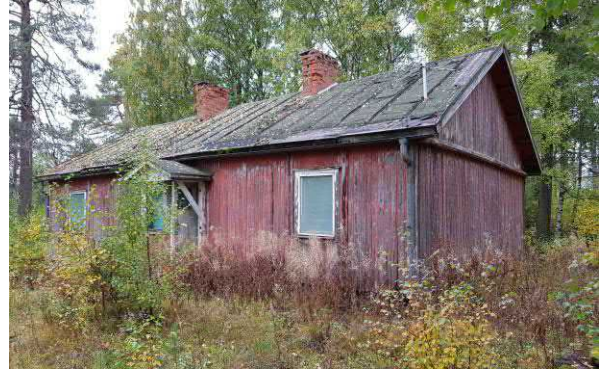
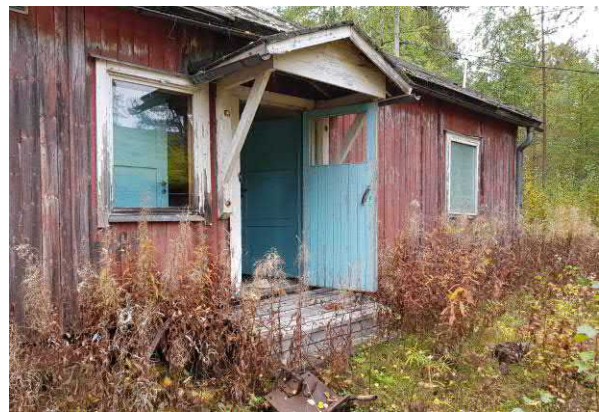
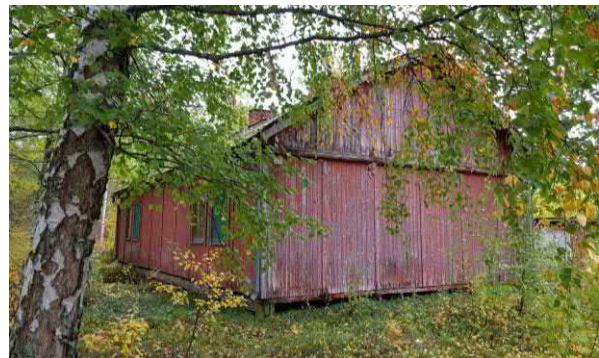
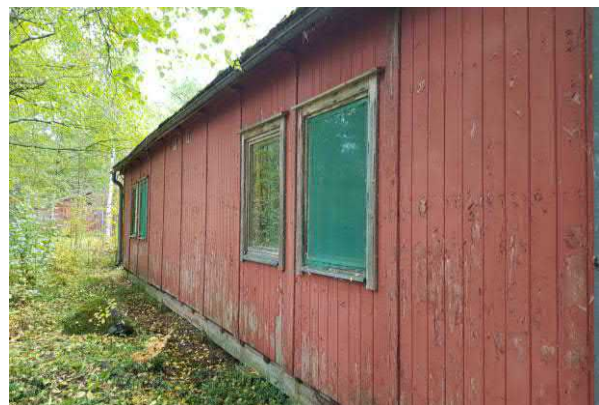
Rakennus on ollut pitkään tyhjiällä. Sen kunto on huono. Vesikatto on monin paikoin vaurioitunut. Piiput ovat pahasti rapautuneet. Sisätiloissa pintarakenteet ovat kärsineet kosteudesta. Huoneissa sisäkattot ovat paikoin romahtaneet.

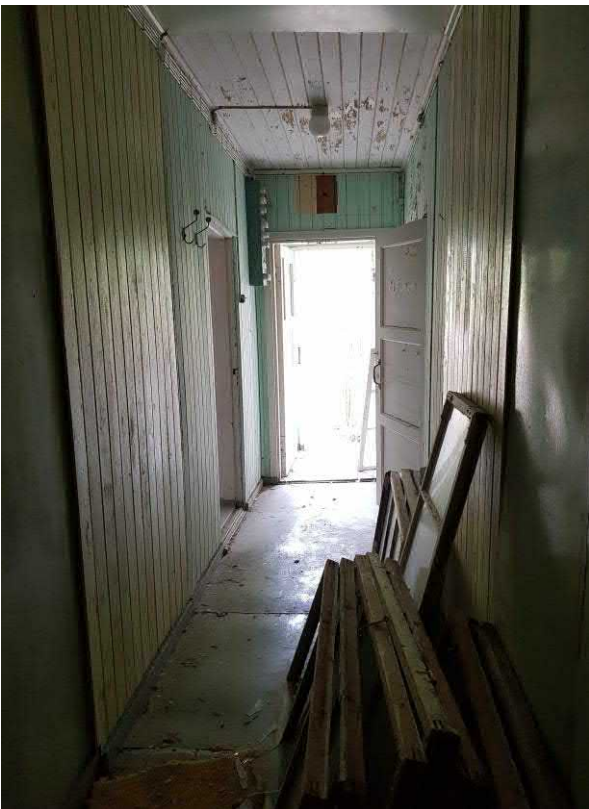
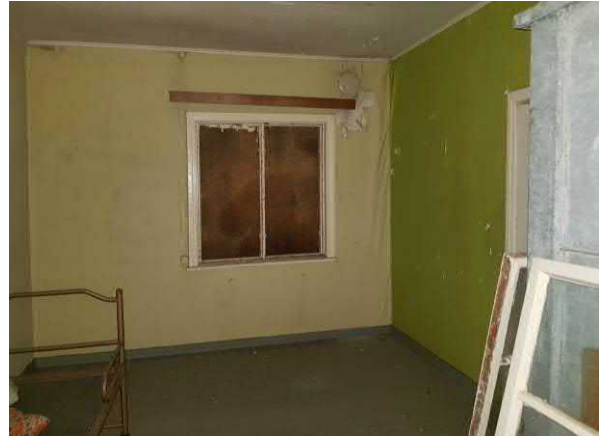
Majoitushuoneet. Seinät ja katot on pinnoitettu kuitulevyillä ja pinkopahveilla ja maalattu, lattioissa on levypinnoitteet. Kattoissa levytysten alla näkyy vanhoja kattopaneeleita. Huoneissa on paikoin pahoja kosteuden aiheuttamia vaurioita.

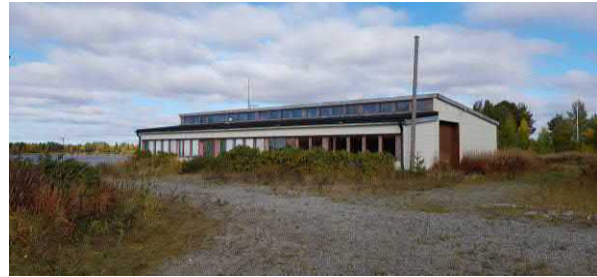
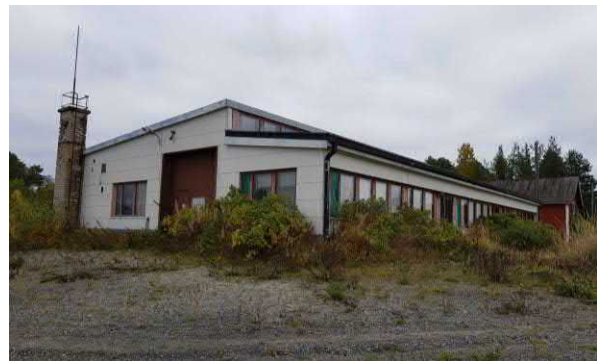
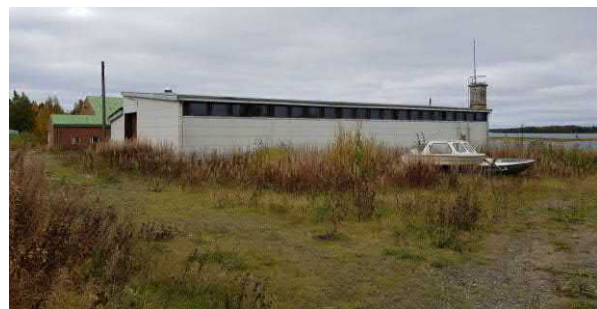
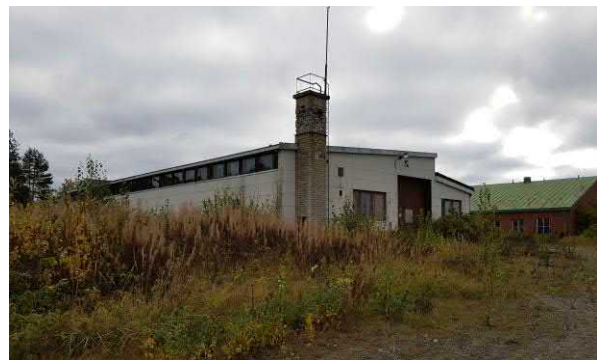
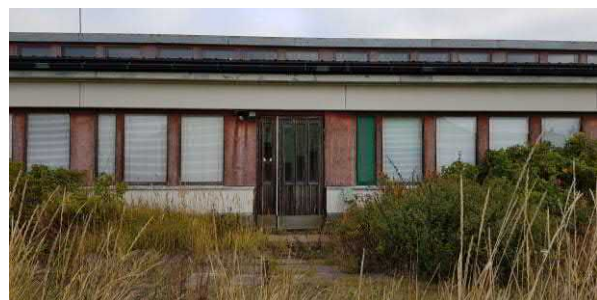
7 Konttori, varasto ja moottorikorjaamo

Rakennus on ollut pitkään kylmillään ja pääasiassa varastokäytössä, mikä on vaikuttanut sen kuntoon. Sisätiloissa näkyy kosteuden aiheuttamia vaurioita mm. kattorakenteissa. Avara ja valoisa rakennus soveltuisi hyvin esim. työtiloiksi. Rakenteiden mahdolliset kosteusvauriot ja niiden korjausmahdollisuudet on hyvä selvittää.

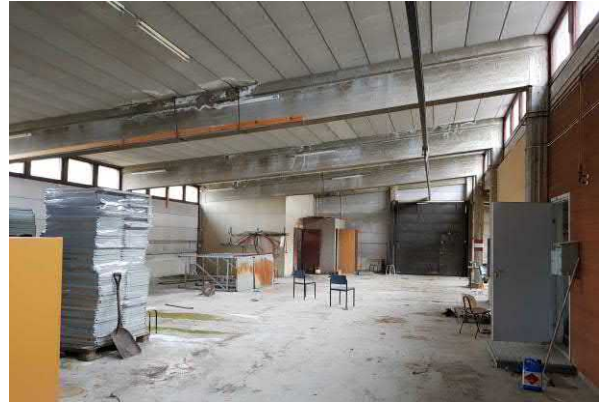
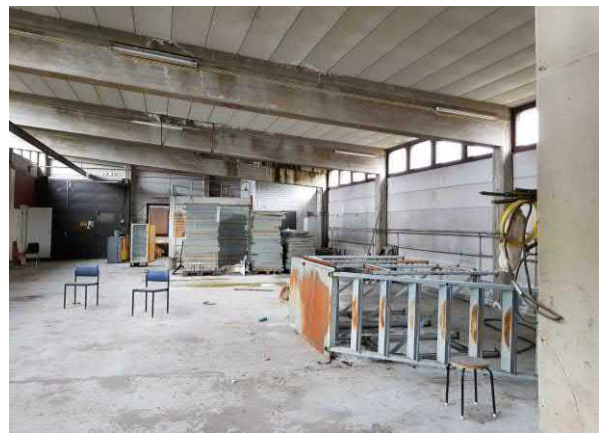
Työtilaksi rakennettu halli on korkea ja valoisa tila. Hallin katto-rakenteissa näkyy kosteuden aiheuttamia vaurioita.

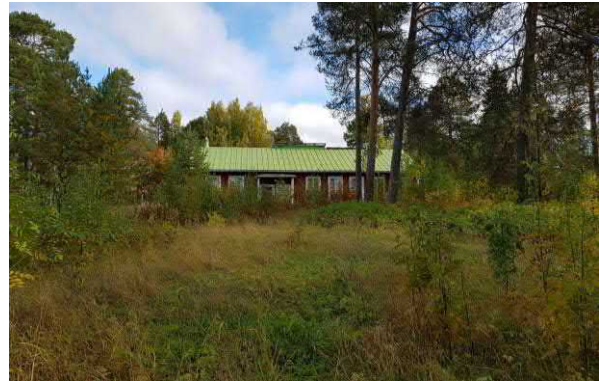
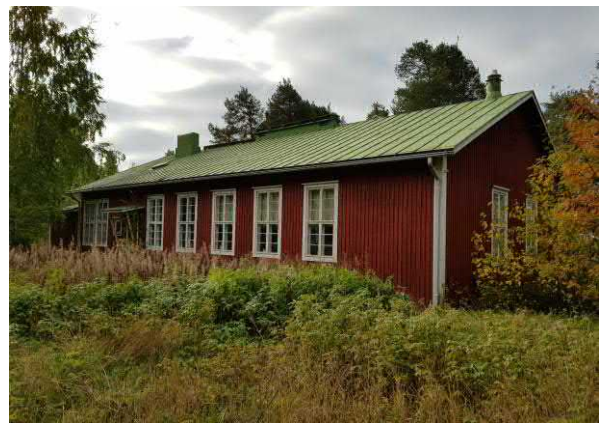
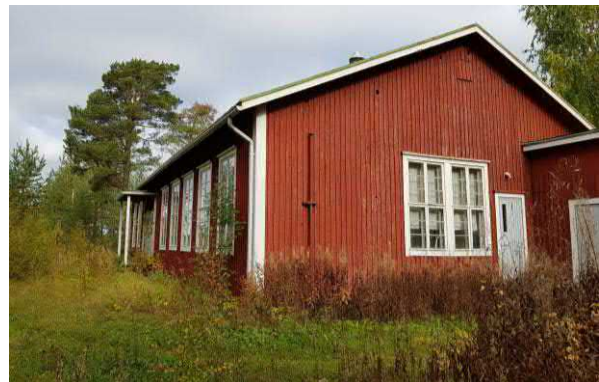
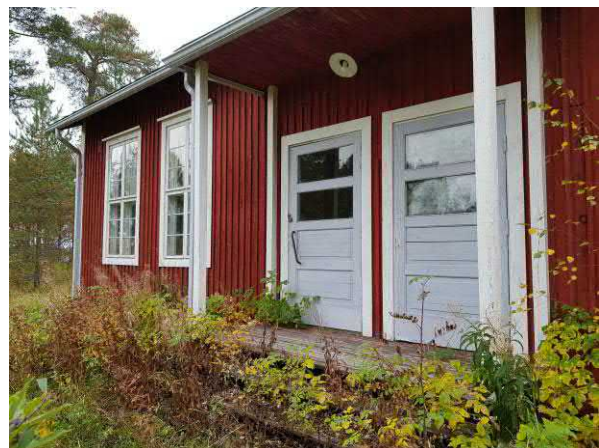
Rakennus vaikuttaisi olevan päällisin puolin tarkasteltuna melko hyvässä kunnossa. Vesikatossa, perustuksissa ja julkisivuissa ei näy huomattavia vaurioita. Sisäänkäyntien edustalla olevat portaat ovat lahot ja osittain romahtaneet.

Rakennus on ollut pitkään kylmillään, ja sisätiloissa pintarakenteissa näkyy kosteuden aiheuttamia vaurioita. Esimerkiksi salissa kattopintojen maali hilseilee. Rakenteiden ja pintarakenteiden kunto on hyvä selvittää tarkemmin. Keittiötiloissa rakenteiden kunto on hyvä tarkistaa, erityisesti kylmiön kohdalta.

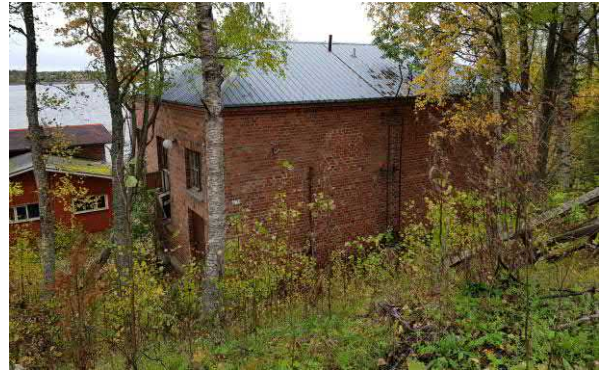
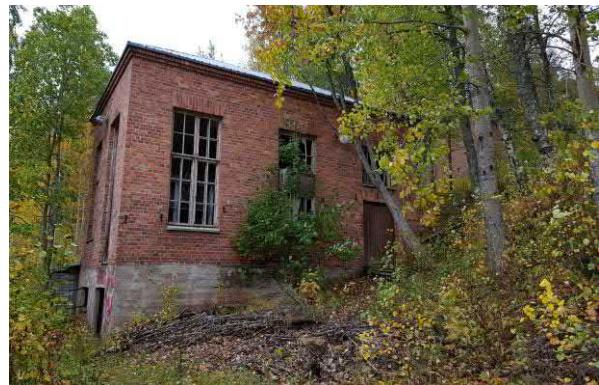
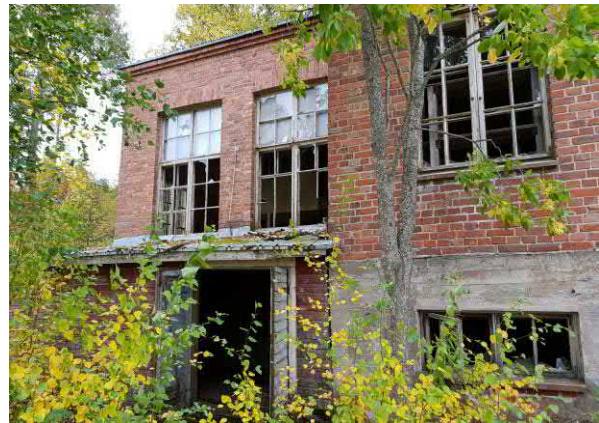
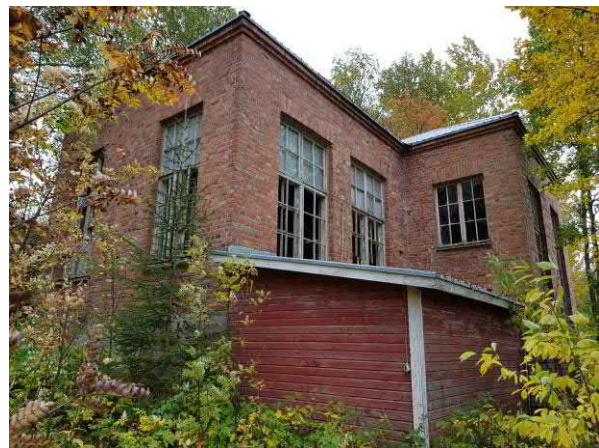
Rakennus on ollut pitkään tyhjillään ja kylmillään. Se on kärsinyt ilkeillä. Ikkunoita ja ovia on rikkottu. Sisällä pintarakenteissa on kosteuden aiheuttamia vaurioita. Koska ikkunat ovat rikki, sisätilat ovat alttiina sään aiheuttamille rasituksille. Ensisijainen toimenpide on rakennuksen saattaminen suojaan säältä ja ilkeillä.

Rakennukseen on tarpeen tehdä perusteellinen kuntoarvio ja kartoittaa säilyttämisen mahdollisuudet. Katto on ehyt. Betoni- ja tiilirakenteinen rakennus voi hyvinkin olla mahdollista korjata uuteen käyttöön.

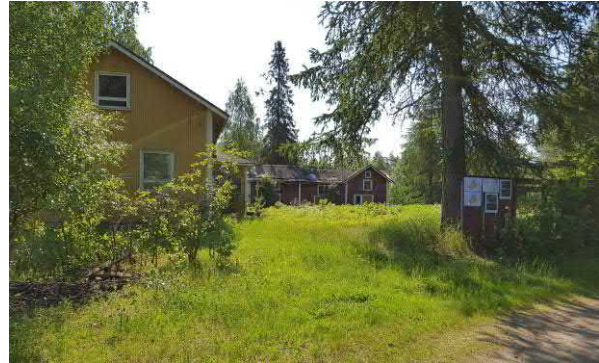
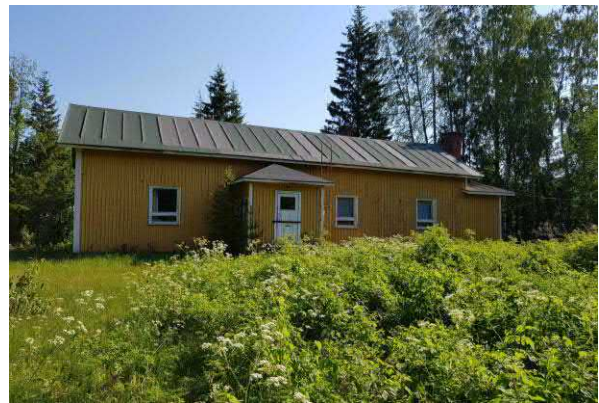
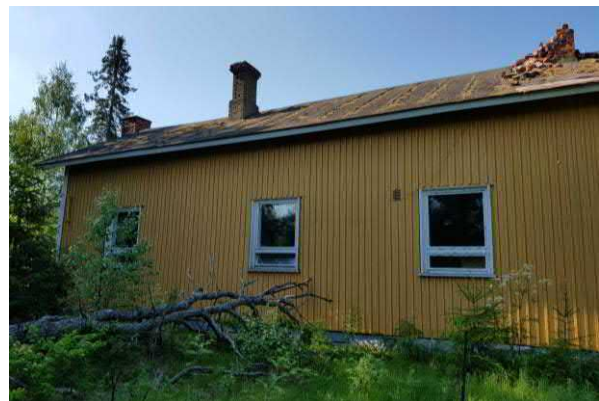
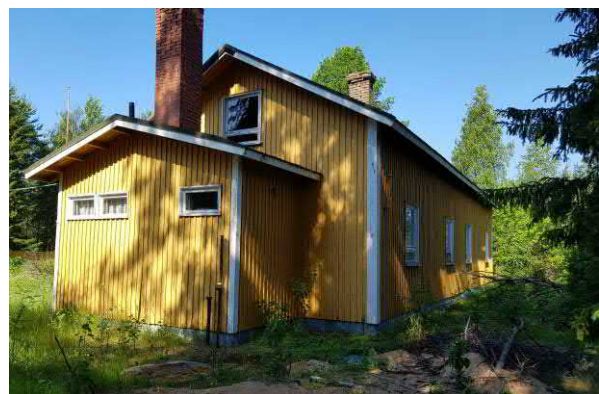
Rakennus vaikuttaa ensivilkaisulta olevan päällisin puolin kohtalaisessa kunnossa, mikä osoittautuu sisätiloissa virhearvioksi. Majaputaan puolelle näkyy, että yksi piipuista on sortunut. Sisällä katon vuotamisen aiheuttamat vauriot näkyvät selvästi. Keskellä rakennusta asuinhuoneiden ja ullakon välinen välipohja on sortunut. Muidenkin huoneiden katoissa näkyy paikoin kosteusvaurioita.

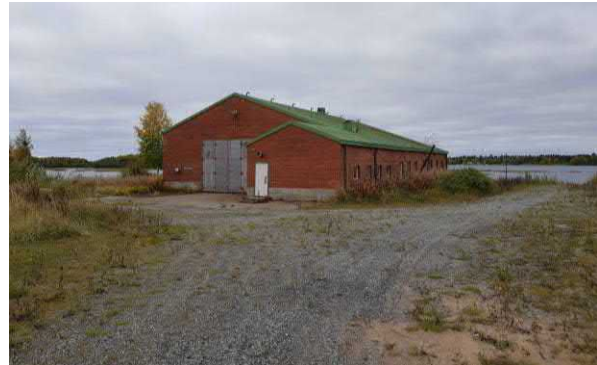
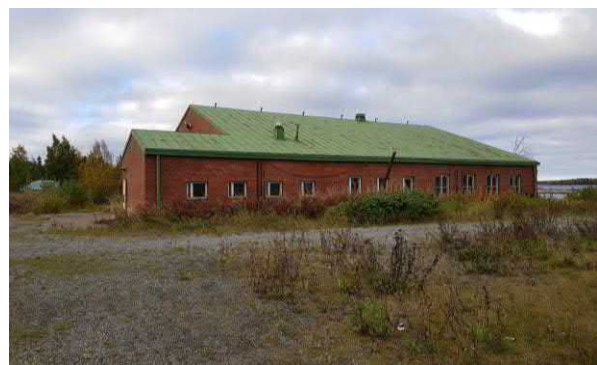
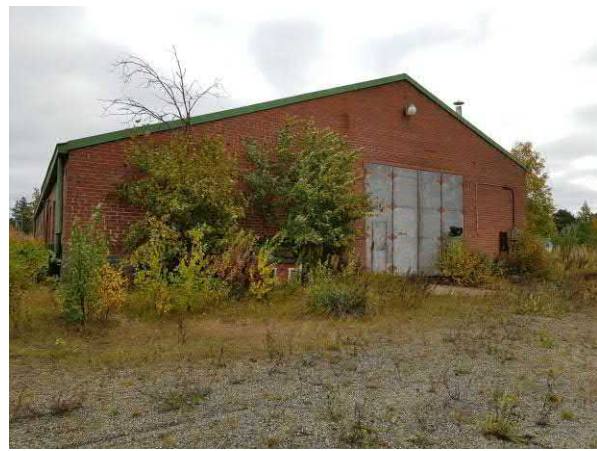
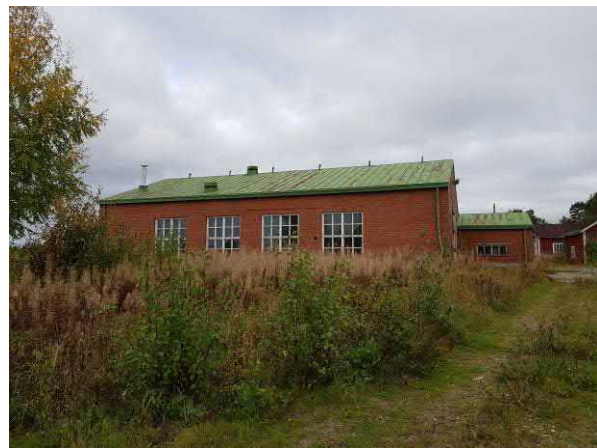
Rakennus on varastokäytössä. Päällisin puolin rakennuksessa ei näy merkittäviä vaurioita, mutta sisätiloissa ilma on tunkkaista. Rakennuksen ja rakenteiden kunto tulee tarkistaa ja tehdä tarvittavat korjaukset, jotta rakennuksen säilyminen voidaan varmistaa.

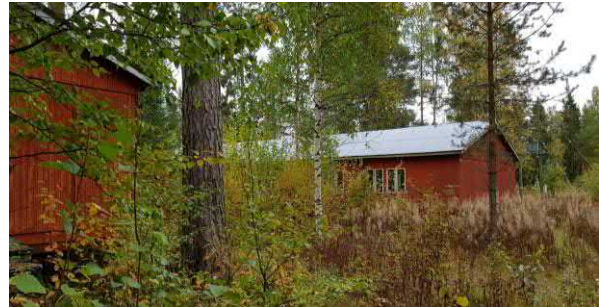
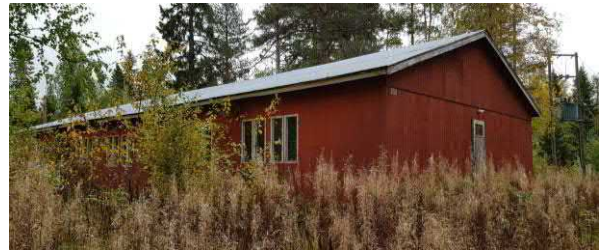
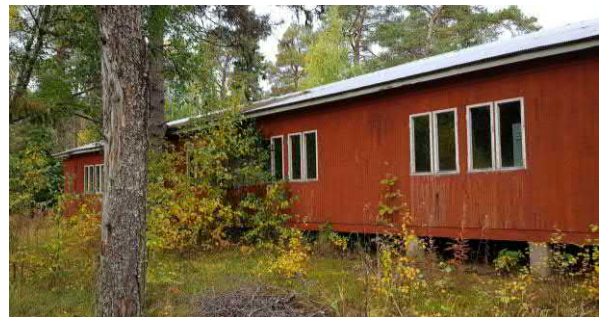
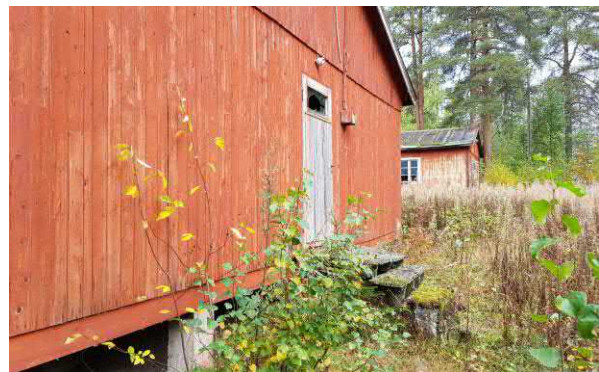
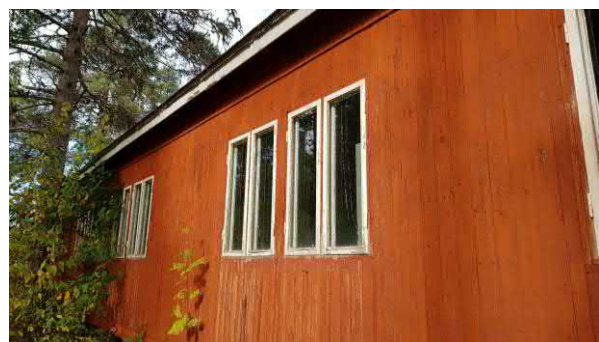
Rakennuksessa ei päällisin puolin tarkasteltuna näy vakavia vaurioita. Peltikate näyttää ehjältä ja alapohja on selvästi irti maasta. Sisäänkäyntien edustalla olevat puuportaat ovat lahot ja osittain sortuneet. Osa ikkunoista on rikki ja ovet saa auki, mikä altistaa ilkivallalle ja kosteusvaurioille. Sisätilojen kunto on hyvä tarkistaa.

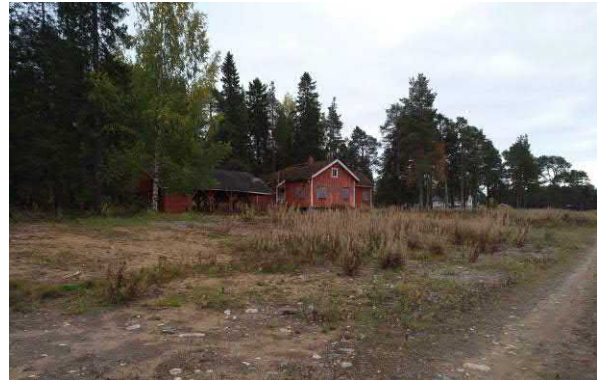
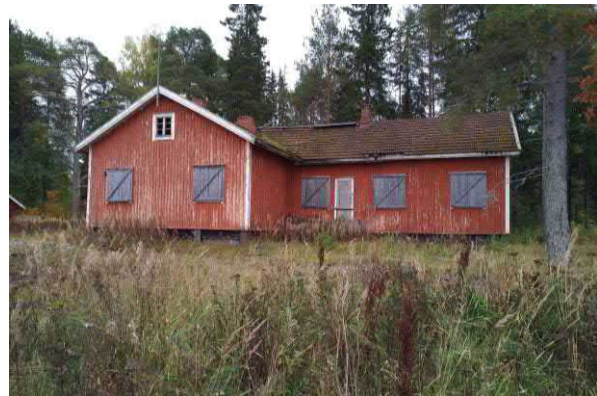
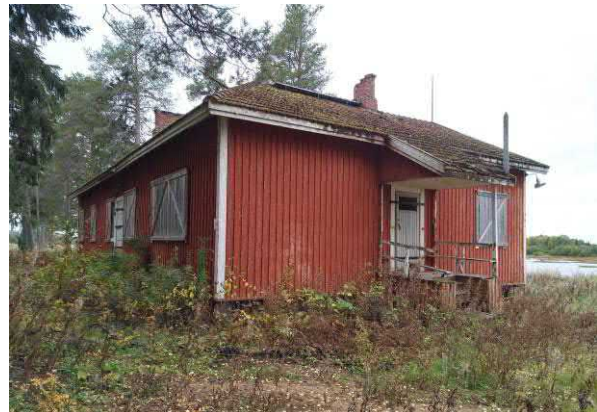
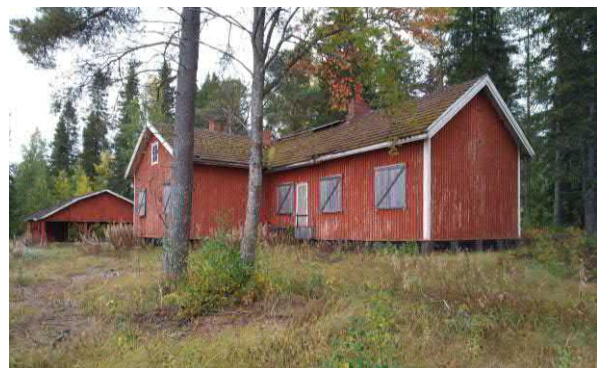
Rakennuksen kunto on tyydyttävä, se voi olla jopa huono. Katto on paikoin sammaloitunut ja räystäillä näkyy vaurioita. Piiput ovat rapautuneet ja osin sortuneet. Sisäänkäyntien yhteydessä olevat portaat ovat lahot ja osittain sortuneet. Sisätilat, joihin päästiin inventoinnin yhteydessä käymään, ovat kärsineet kosteudesta. Sisätilojen kunto on hyvä tarkistaa myös muualla rakennuksessa.
