## Asuin-/tsto-rakennuksen ja talousrakennuksen kuntotarkastus

Olohuone+kuisti+et+2mh+väliuone-suihku+ljh ja erillinen talousrakennus

Leukalantie 31

94200 Kemi

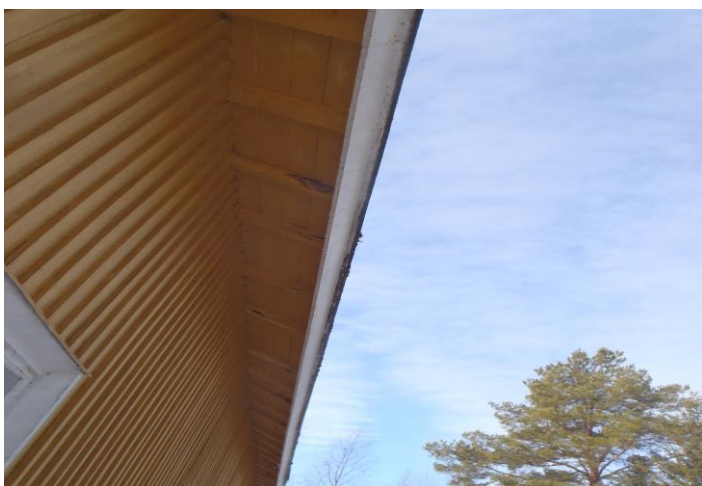
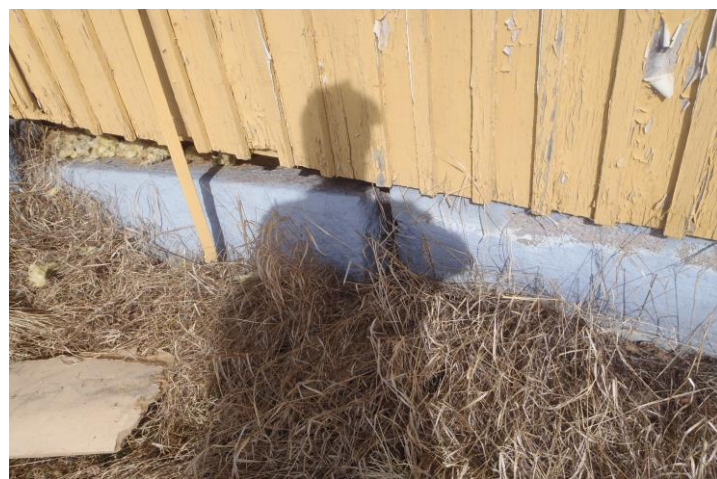
1-2.Sadevesipoistot puuttuu(kourut,syöksyt,rännikaivot poistoputkineen),kallistukset tasaiset,etusivulla perustuskivi painahtanut

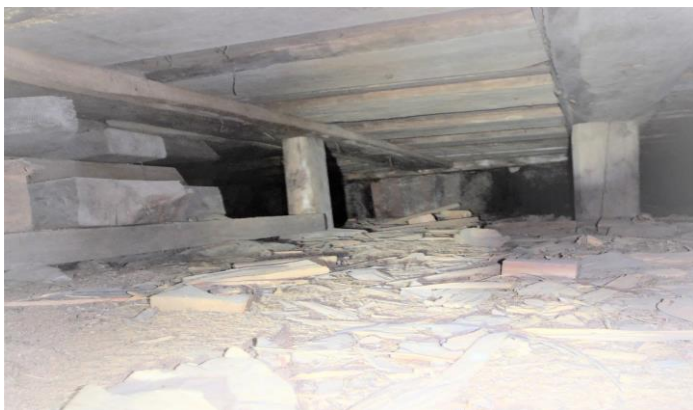
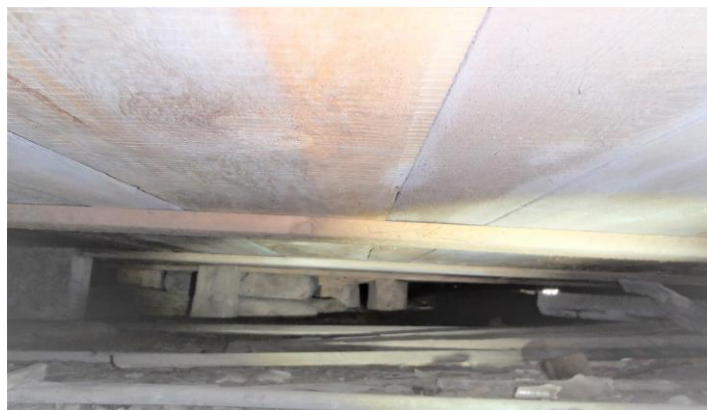
Vika,puute Alapohjan alla maapohjan puhdistus,tasaus,tuuletustilan korkeus suos n 500 mm (pihapäässä matala),tuuletusaukkoja oltava 0.4% tuuletettavan pohjan alasta.Katon vuotokohdan kohdalla(keittiössä) piipun vieressä alapohjan rossilaudoituksessa kosteusjälkiä(huom eristeet/ko kohta) ja etusivulla keittiön ulkonurkan vieressä alapohja-osa pudonnut(ts-levy ja villaeristeitä,ilm putkinousukohta tvs).Peh-wc: betonilaatiassa hiushalkeamia,ljh-lattia/seinä-/hormialaosa kosteat.(kuvat 3-8)

3-4.Alapohjan alla maanpinnan puhdistus, pihapäässä(tupakeittiö)tuuletustila matala

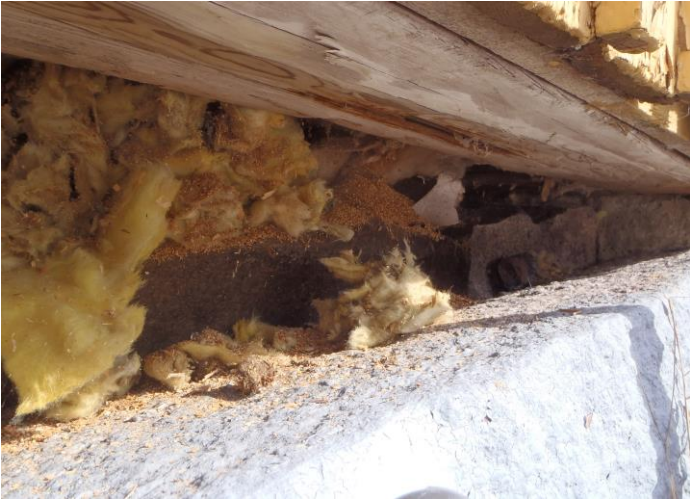
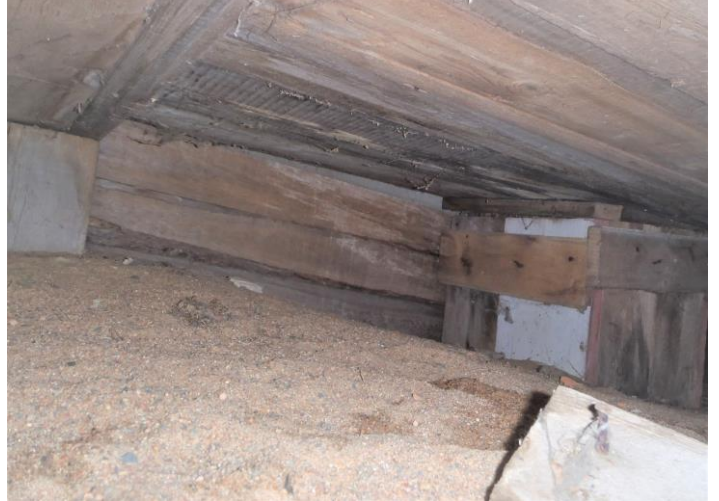
5-6. Pihisivulla keittiöseinällä alapohja pieneltä osin pudonnut, perustuskivi painunut. Piipujuuressa alapohjassa kost.jälkiä/-vikaa

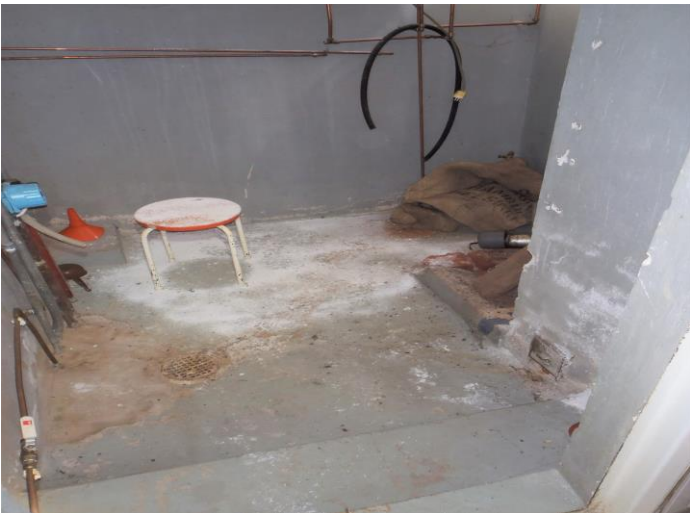
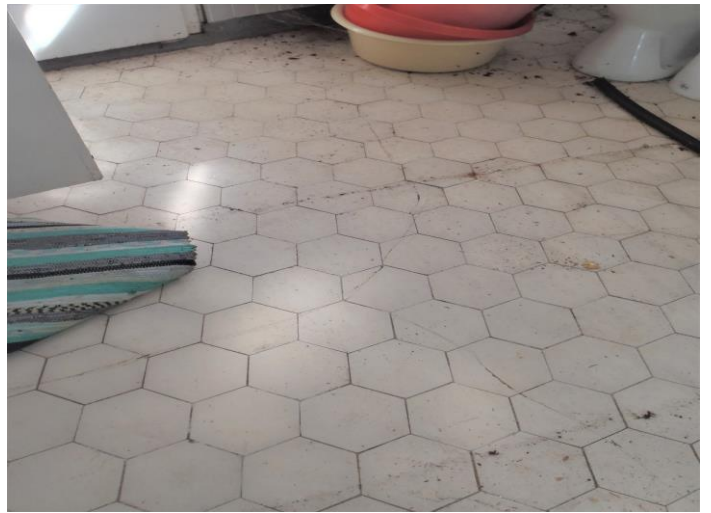
7-8. Lämmönjakohuoneen lattia kostea/kosteusjälkiä. Peh-wc:n lattian betonilaatassa hiushalkeamia

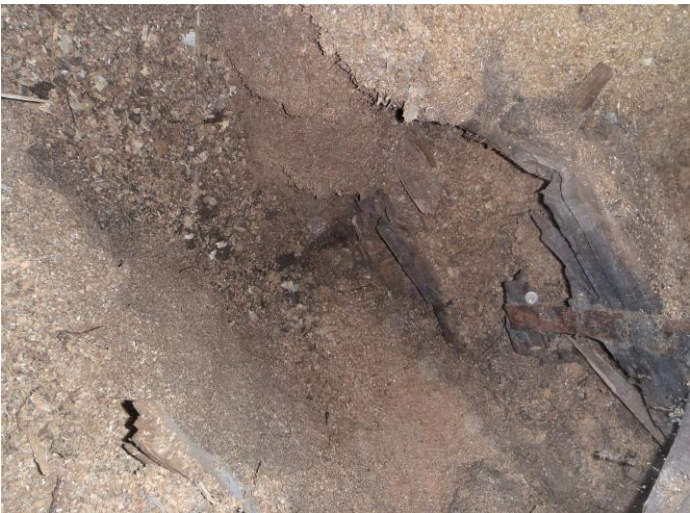
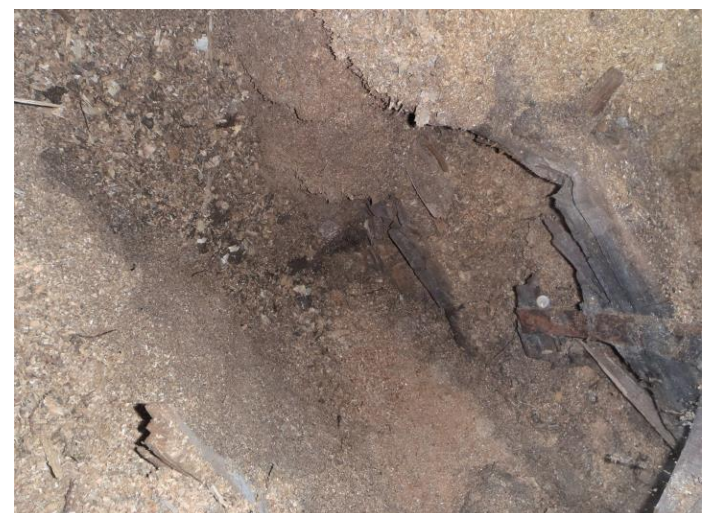
9-10. Ulkoseinäyläosissa/yläpohjassa pihisivulla (ent k/oh-et:n vuotkohdat) vanhoja kosteusvaurioita (kattohuopa uusittu)

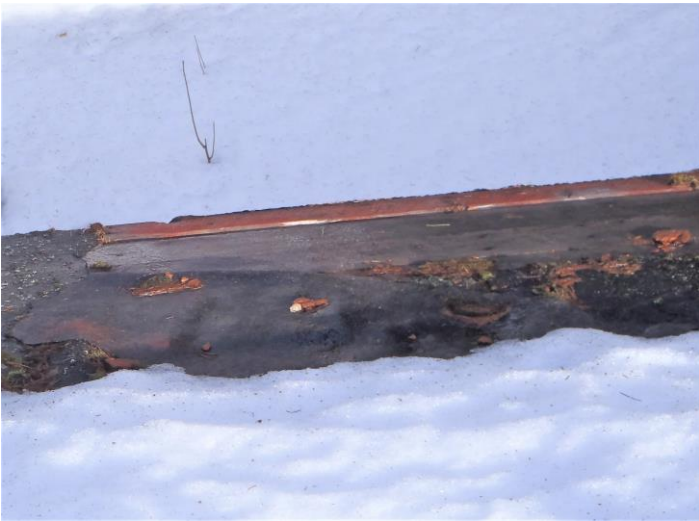
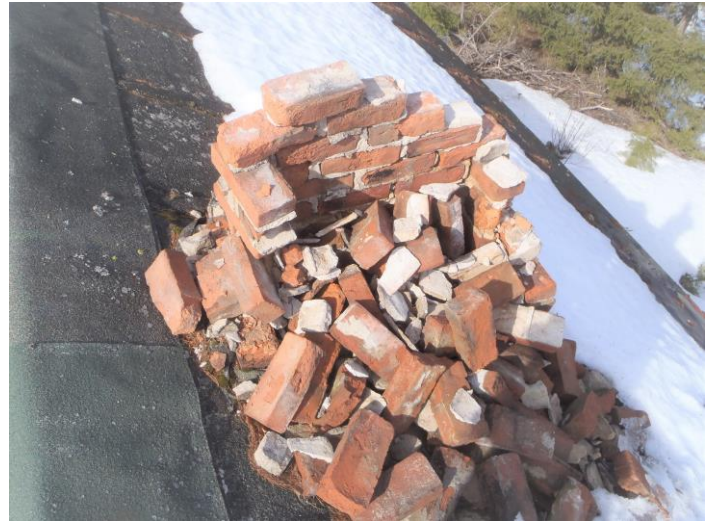
25-26.Vesikaton kattuhuopa heikkokuntoinen takalappeella(pihalappeella korjattu).Yksi piipuista romahtanut

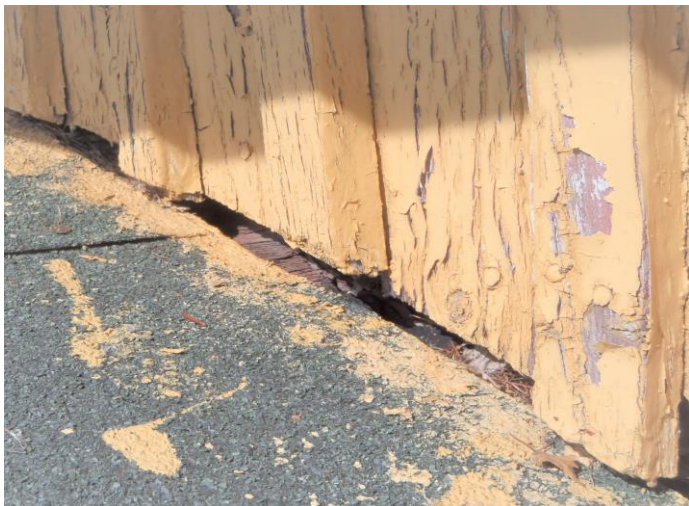
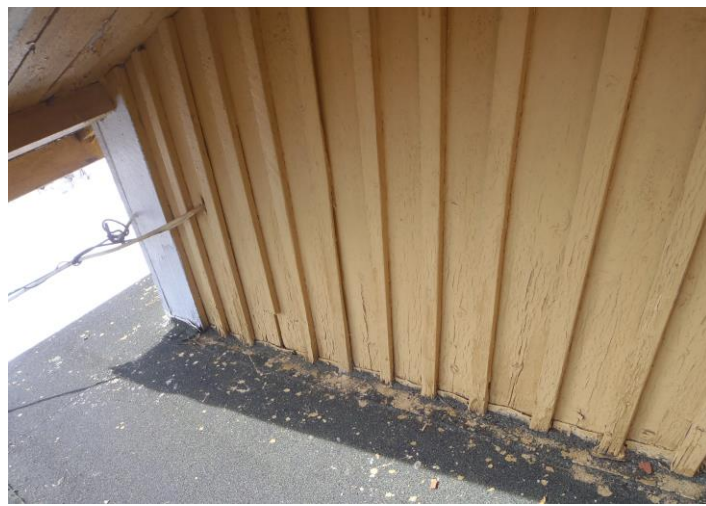
29-30. Kuistin lapeliittymän huopanosto puuttuu, laajennuosan lapeliittymän huopanostossa tiivistämistä (kost. kälkiä alla)

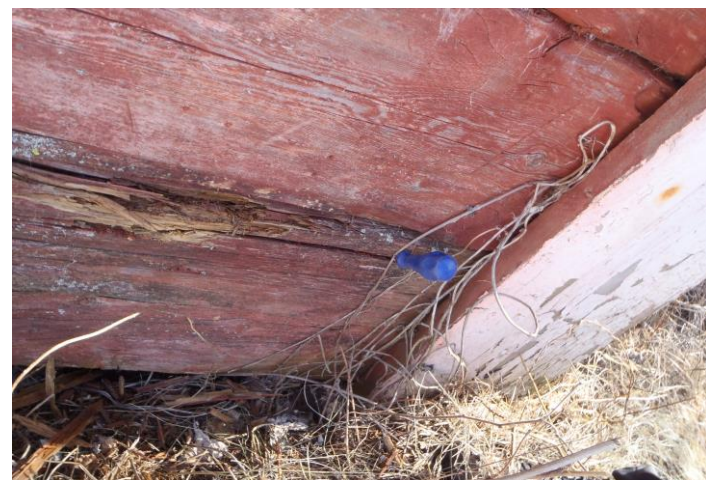
Vika,puute Perustus paikoin matala puuosat lähellä maan pintaa,perustuskorkeus=julkisivun etäisyys maasta suos min 300mm.Alapohjan tuuletustila matala.Pihapään alakerran huonetilassa lautalattian päällä päätyseinällä koolattu villaeristeinen lattia märkä(katto vuoti).Lattian eristeet/vastaiset puuosat märät,levy pinnassa lahovikainen alapinnassa kosteusjälkiä.Välipohja em kohdalla päätyseinällä myös märkä(katto vuoti)ja puuosat/kantavat puuosat lahovikaisia,välipohja roikkui(lähes romastamispisteessä).Takasivulla keskiosan lisävaraston muhaeristeinen yläpohja romahtanut(katto vuotanut,puuosat/kantavat puuosat lahoneet) (kuvat 31-38)

31-32. Talouksrakennuksessa matala kiviperustus, alahorisissa paikoin lahovikaa (sadevesipoistot puuttuu)

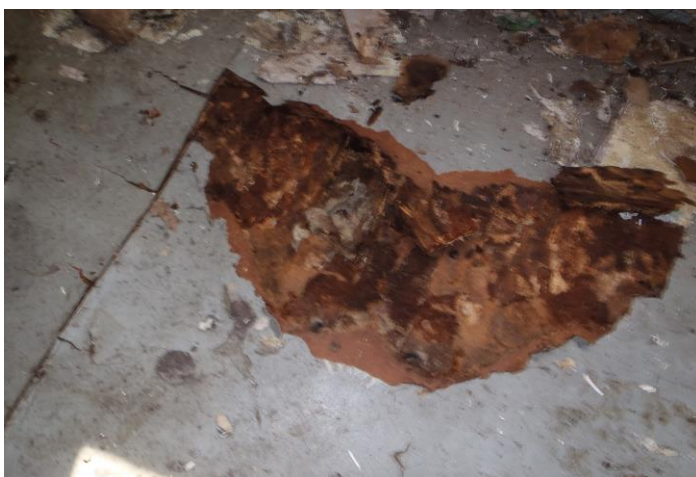
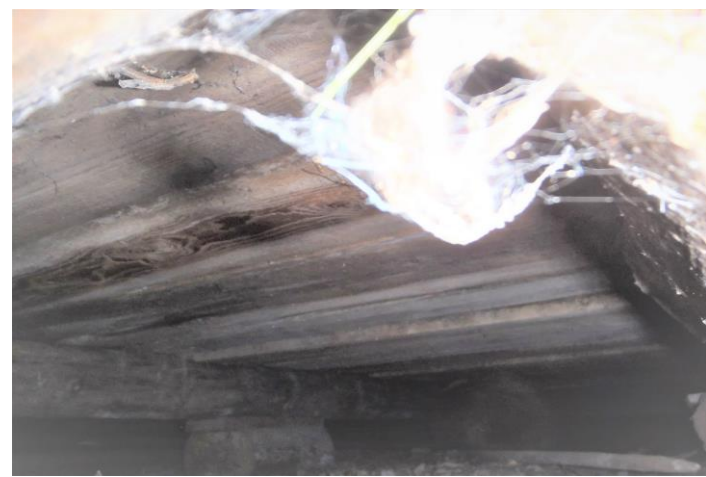
33-34. Pihapään huonetilassa lattia eristeineen päädyssä laho laudoituksen päällä, talon alla alapinnassa kosteusjälki

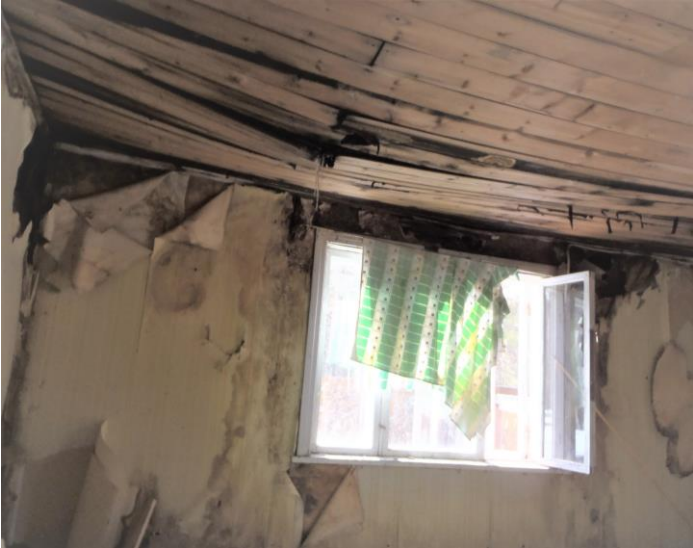
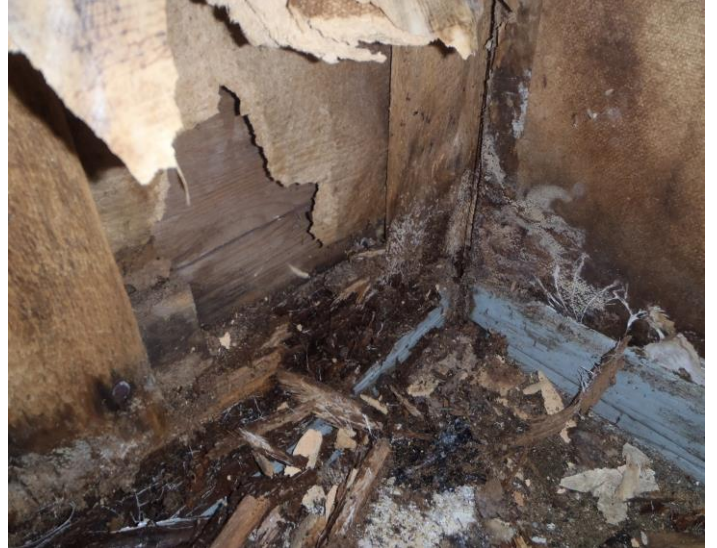
35-36. Pihapään huonetilan välipohja parven alla lahovikainen; ähes romahtamispisteessä. (kts seur)

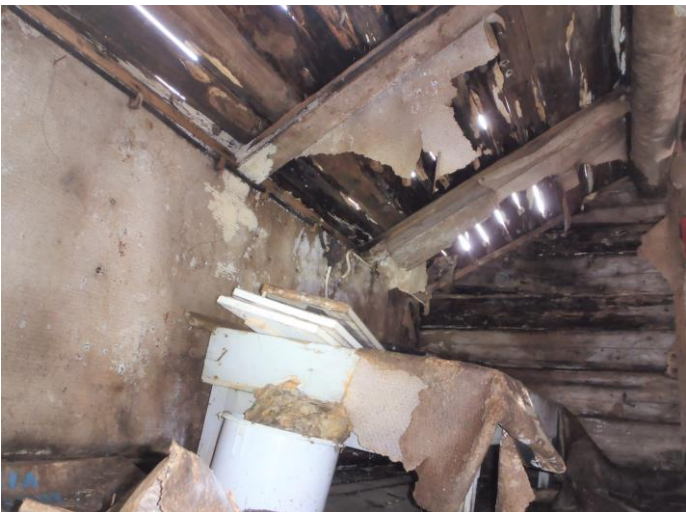
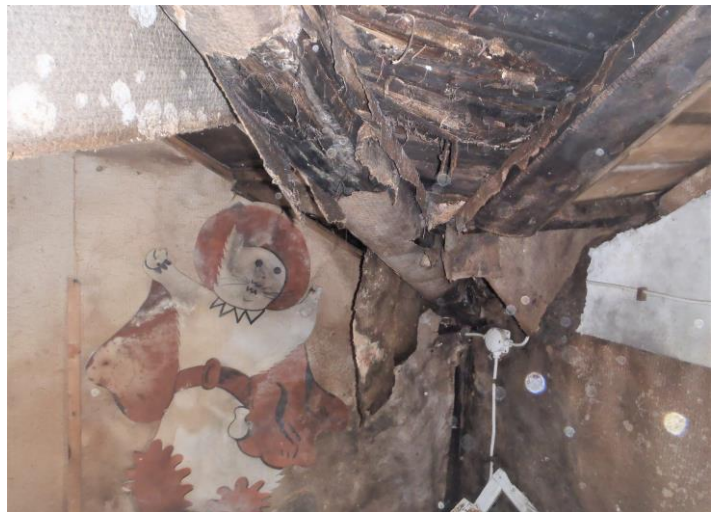
37-38. Vesikatto vuotaa/vuotanut (valo paistaa) pihapään huonetilan parviosalla, puoissa lahovikoja, jiiri romahtamassa

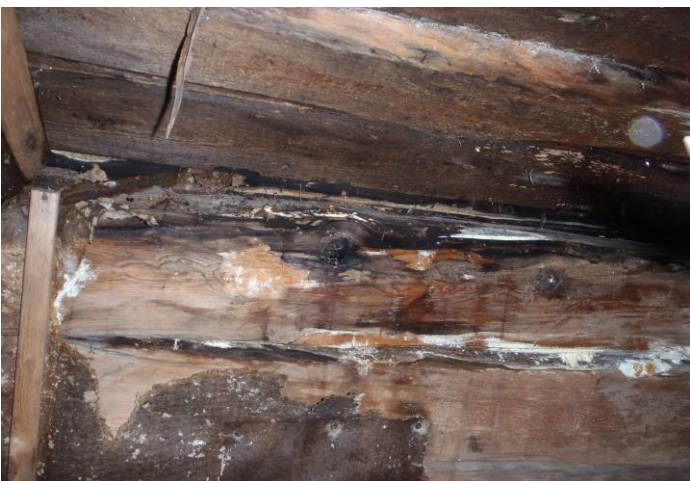
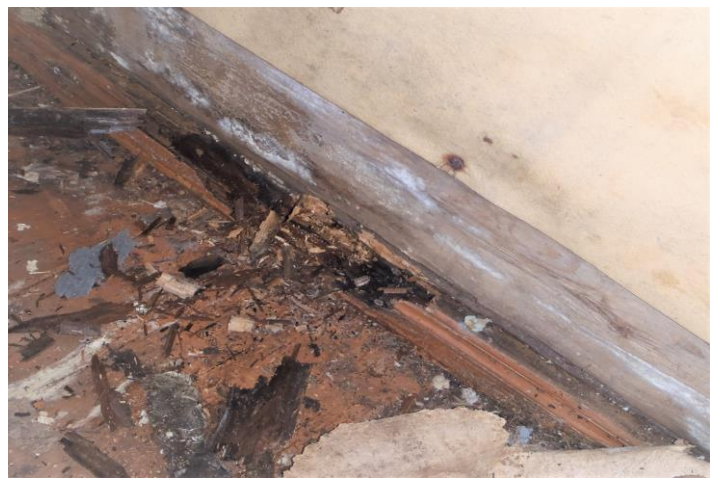
Vika,puute Rakennuksen katto vuoti ko hetkellä useammasta kohtaa,vettä valui paikoin hirsiseiniä pitkin kostuttaen pinnassa olevat massapahvit.Hirsialaosissa(alhaalla)ja nurkissa paikoin lahokohtia sekä em päätyhuoneissa märän massapahvin alla puupinnoissa kosteus,osin lahovikoja.Julkisivun laudoitusosilla ja ikkunoissa sekä ovissa kunnostamista.(kuvat 39-42)

39-40. Talousrakennuksen vesikatto vuotaa/vuotanut kostuttaen pintojen massapaveja, aiheuttaen paikoin laho- ja kosteusvikoja

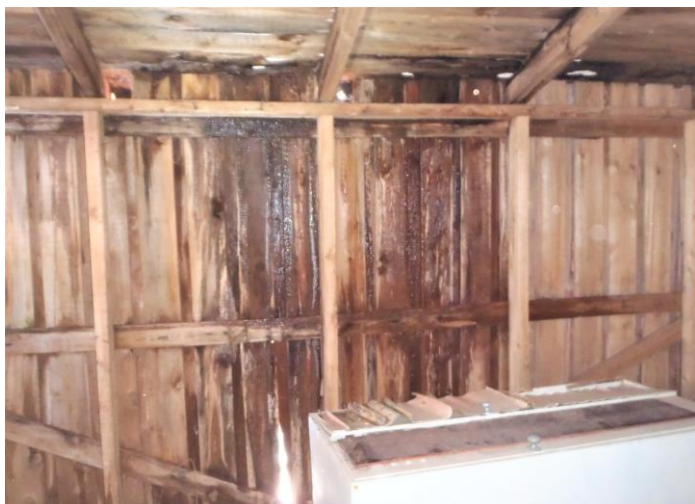
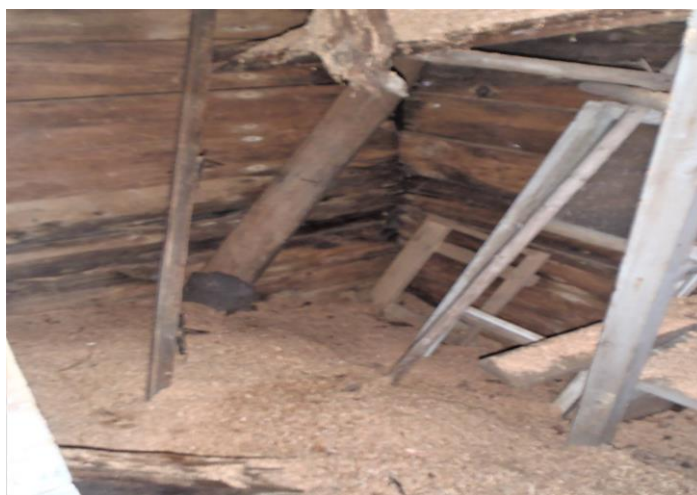
41-42. Talousrakennuksen lisävarastoissa katto vuotaa/vuotanut, välivaraston muhaeristeinen yläpohja romahtanut

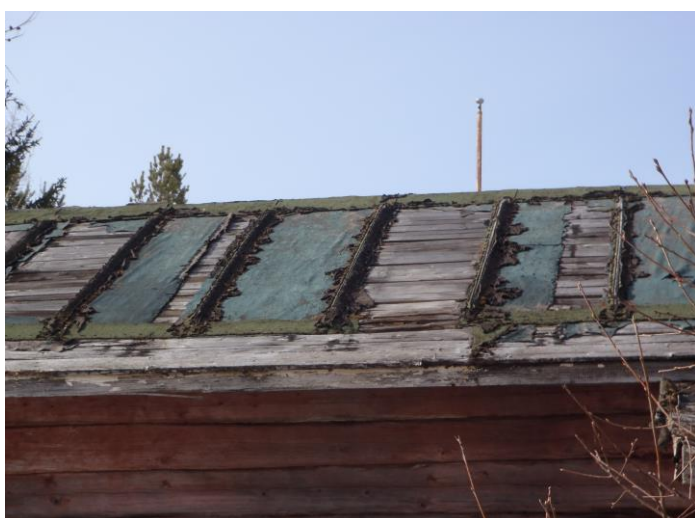
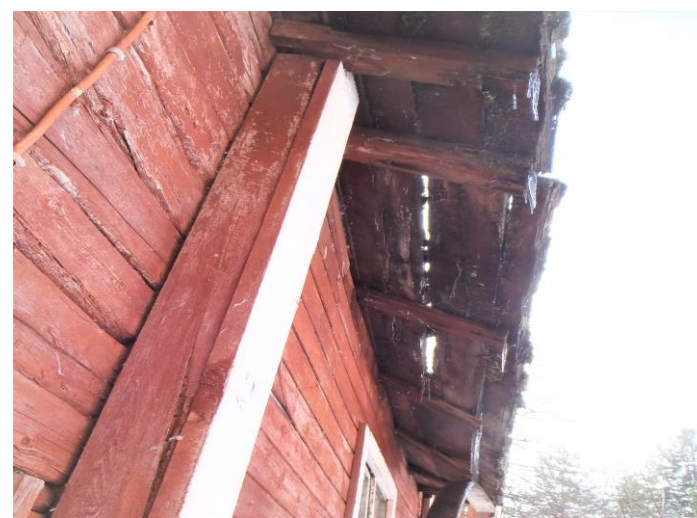
Vika,puute Vesikatossa huopakate heikkokuntoinen "osin huopa puuttuu,valo paistaa",ko hetkellä katto vuoti tiloissa useasta kohdasta aiheuttaen em kosteus-/lahovikoja.Pihapään varaston parven erkkeriosan jireissä katto vuotanut/lahottanut katon puuosia/kantavia puuosia niin että ko kohdissa katto romahtamispisteessä.Katon räystäillä lahovikoja/huopaa rikki/puuttuu ja sadevesipoistot puuttuu(puuttuneet)(kuvat 43-44)

43-44. Talousrakennuksen vesikaton huopakate osin puuttuu, laudoituksessa/räystäässä lahovikoja. Sadevesipoistoja ei ole ollut

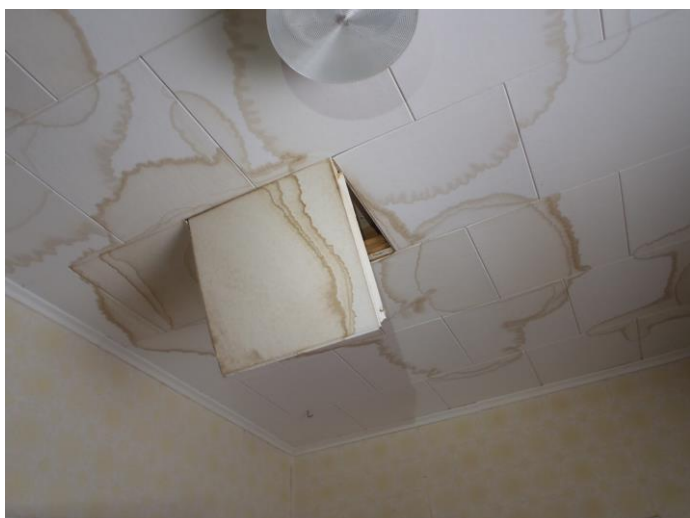
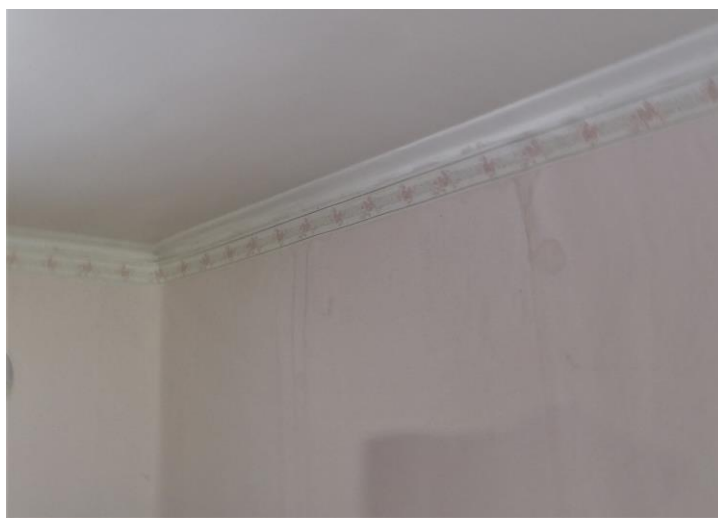
45-46. Päärakennuksen huonetilojen katto ja seinäpinnoissa vanhoja vuoto/valumajälkiä (kts em vesikatto/yläpohja)

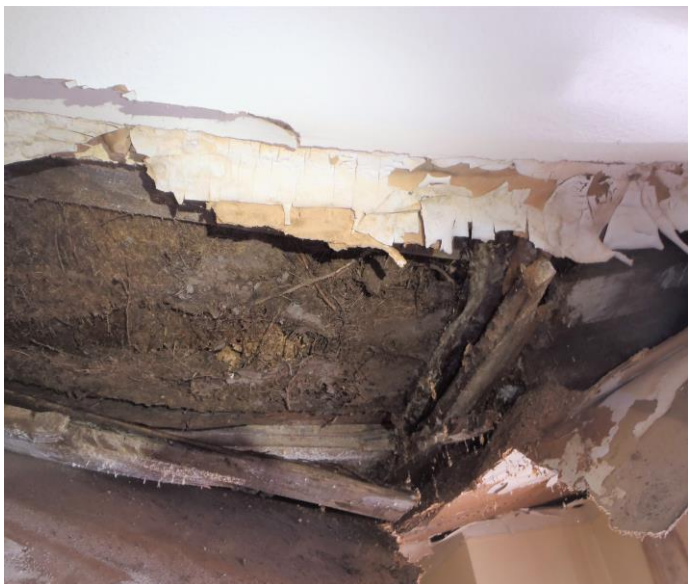
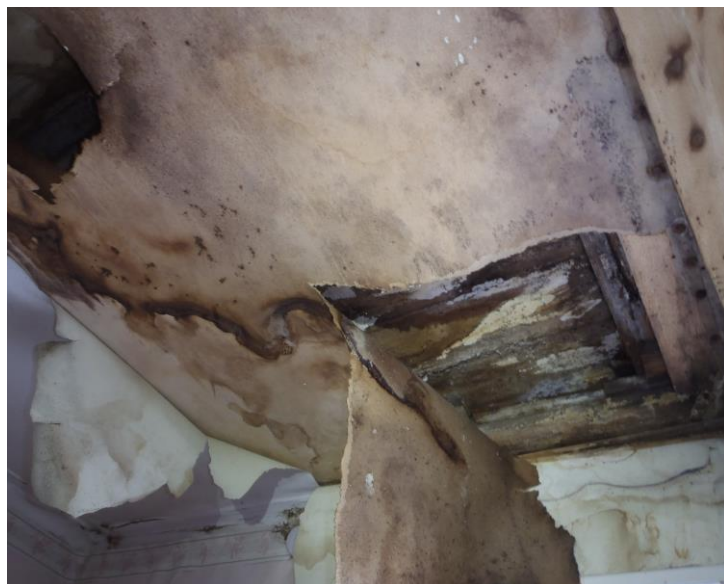
47-48. Keittiössä ja mh:ssa katto/yläpohja lahonut putki(kts em yläpohja/vesikatto)

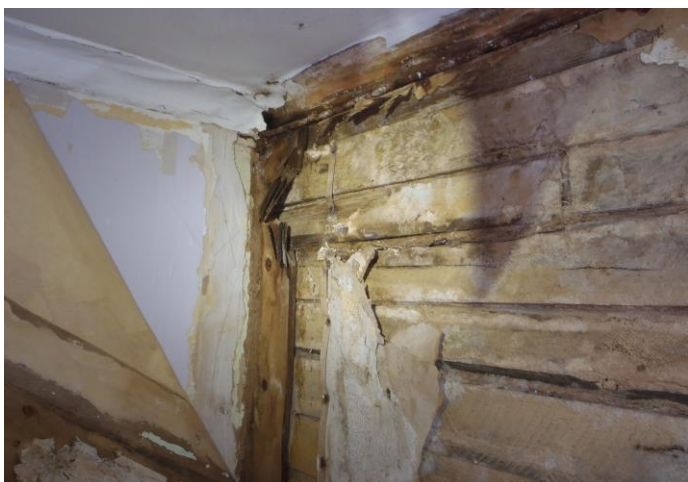
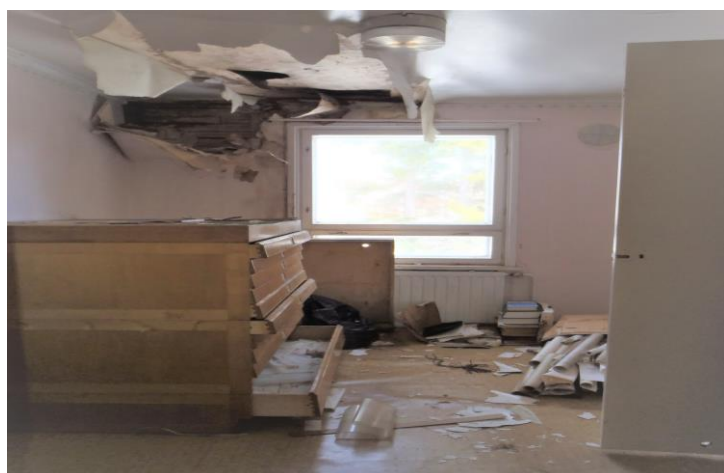
49-50. Päärakennuksen huoneseinien ja -kattojen pintamateriaalien alla paikoin vanhoja vuotojälkiä ja -vikoja.

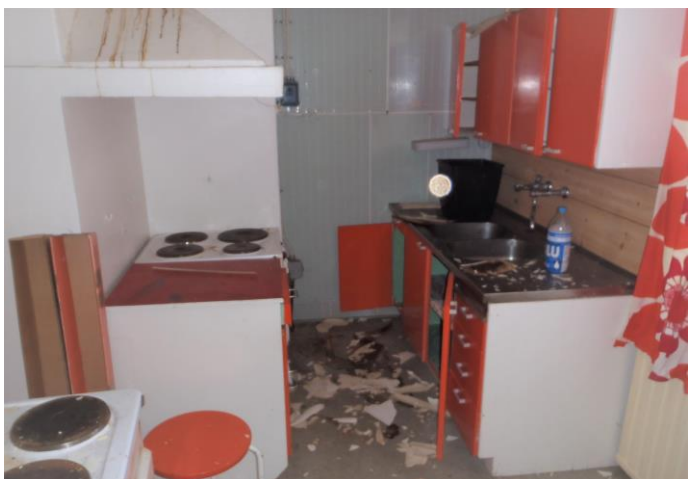
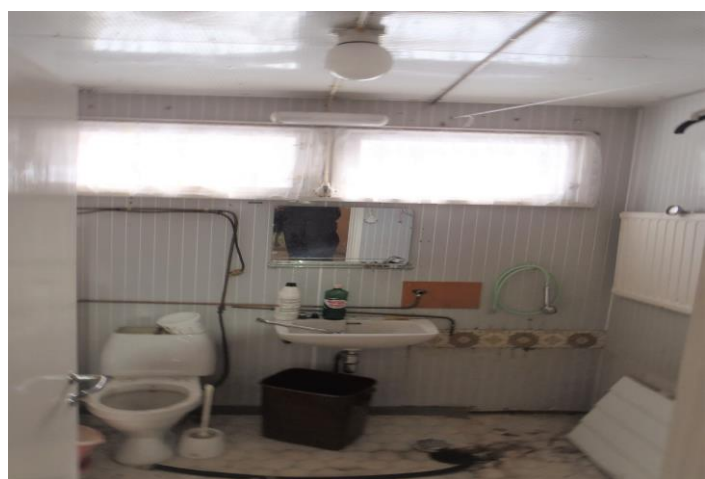
Vika,puute Tilan lv-kalusteita poistettu,sisäkatto(yläpohja)pudonnut peh-wc kulmalla kattovuodon seurauksena ja katoissa vuotojälkiä takasivulla(kts yläpohja/seinäyläosat),lattia/alapohja eristeet pudonneet etukulmalla katon vuotokohdalla ja kosteusjälkiä piipun perustuksen vieressä kts alapohja.Pinnoissa/kalusteissa kunnostamista (kuva 52)

Vika,puute Pinnoissa kunnostamista(uusiminen) samoin lv-kalusteissa/kalusteissa,laatoitetussa betonilattiassa hiushalkeamia.(kuva 52)

51-52. Tilojen Ivis-järjestelmien ja -kalusteiden uusiminen tehtävien pinta- ja rakeneremonttien yhteydessä
