# Esteettömyyskartoitusraportti

Kemin Tyttölyseo

03.09.2025

Kartoituksen kohde: Kemin Tyttölyseo (Meripuistokatu 26, 94100)

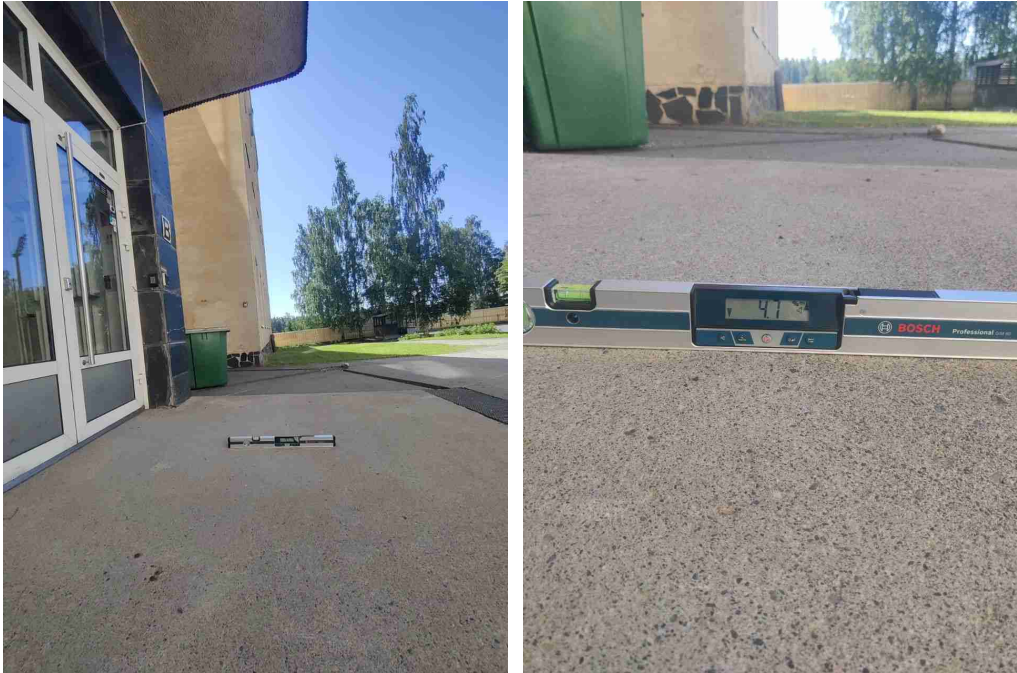
Sisäänkäynnin tasanne 4,7% kalteva, eli tasanne on käytännössä luiska.

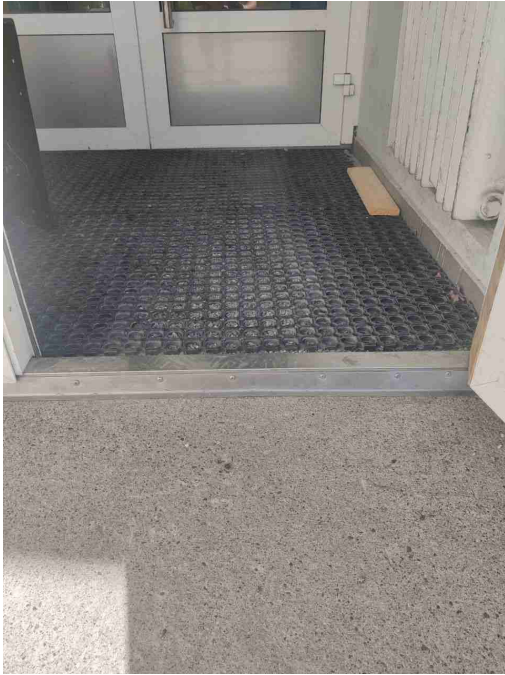
**Kartoittajan huomiot**  
40mm

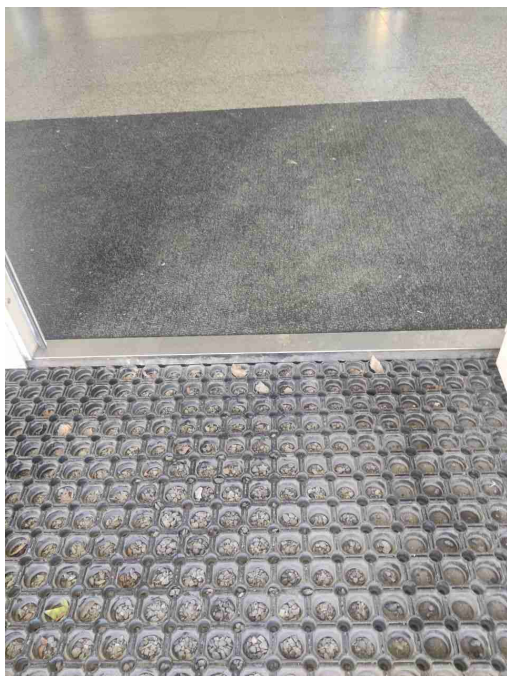
25mm

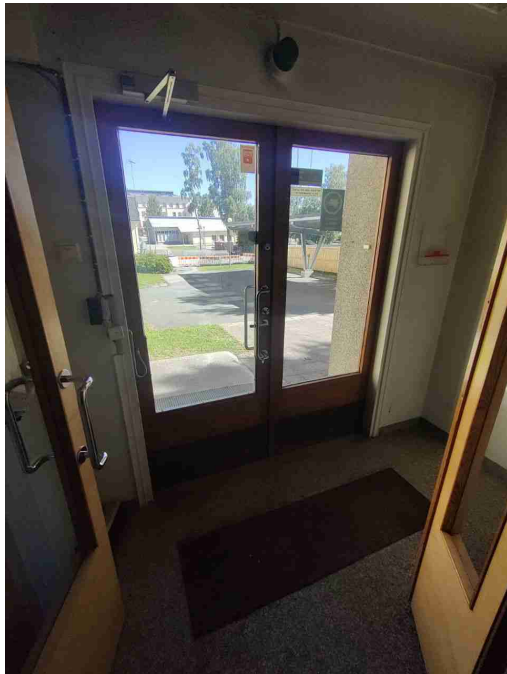
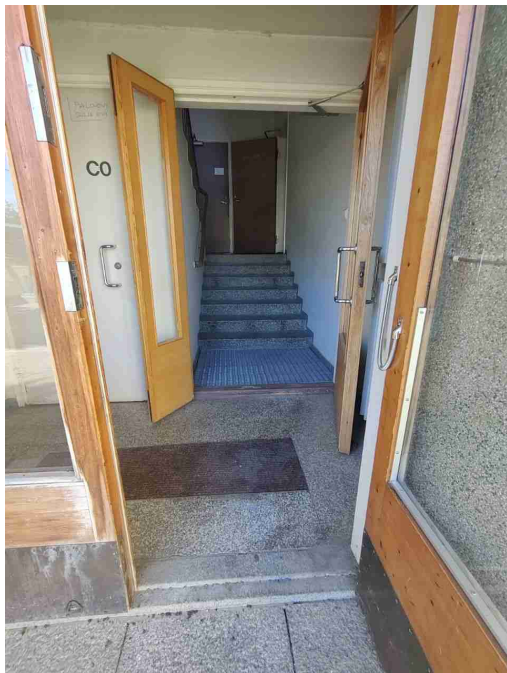
Opettajien sisäänkäynti C-siipi. Tältä puolelta rakennusta järjestettävä esteetön

kulku Melissaan. Nyt esteetön kulku sisäänkäynniltä ei ole millään tasolla mahdollinen. Sisäänkäynnille on useampi porras. Sisäänkäynti johtaa portaikkoon, jossa ei ole hissiä.

Uudisrakennuksessa tämä on helppo ottaa huomioon. Nykyisen portaallisen sisäänkäynnin muuttaminen riittävän esteettömäksi itsenäiseen käyttöön on käytännössä mahdotonta.

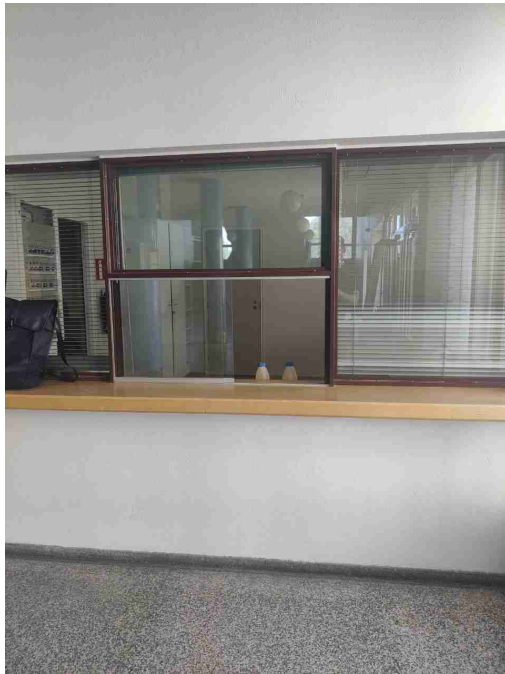
Korkeus 925mm, syvyys 207mm

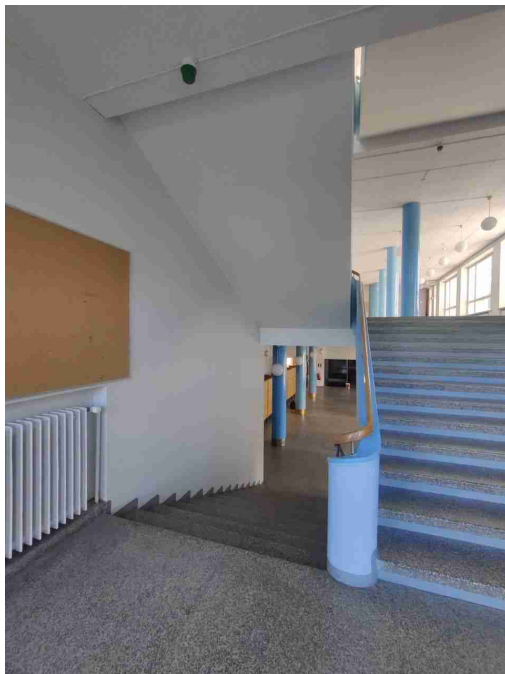
Valaisimet puuttuvat porrasaskelmien kohdalta

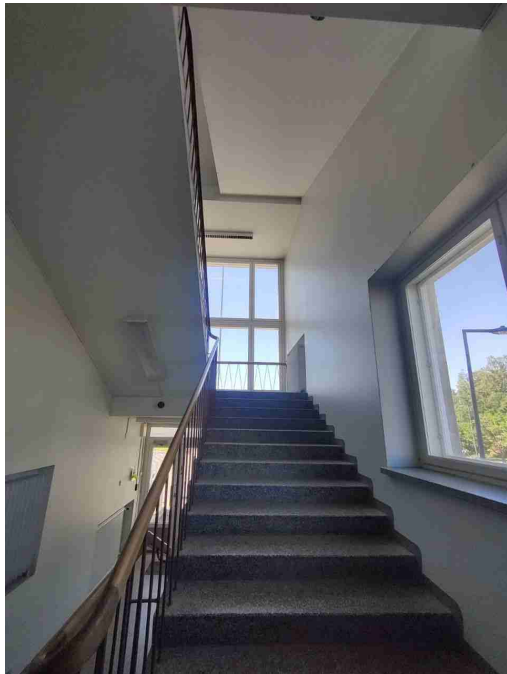
**Ei**

Lisätään valaistusta erityisesti askelmien kohdalle

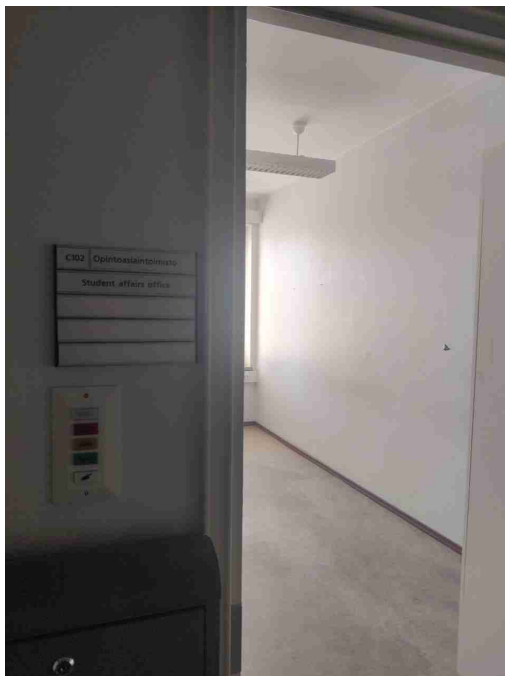
Osa valkoisen taustan opasteista ei erotu valkoiselta seinältä. Jos opaste erottuu kontrastiltaan ovesta, ei tekstin fontti ole riittävän iso erottuakseen selkeästi käytävälle.

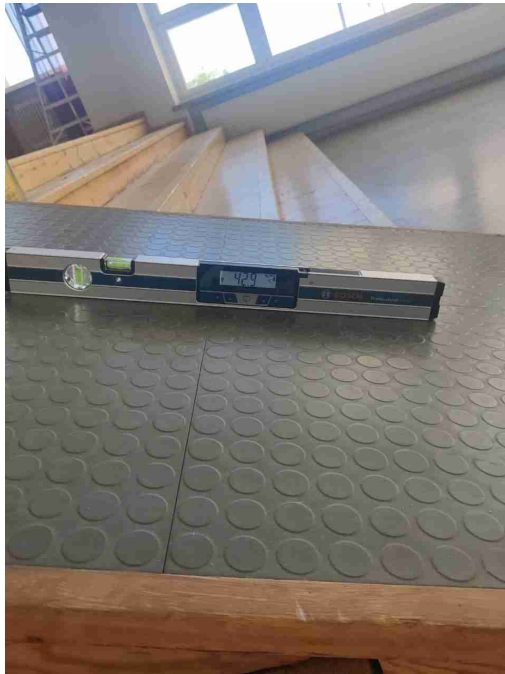
Luiskan kaltevuus on 42,9% Luiska on hengenvaarallinen, eikä sitä ikinä pitäisi käyttää pyörätuolin kanssa. Ainoa hyväksyttävä käyttö luiskalle on tavarankuljetus, ja siihenkin luiska on todella jyrkkä. Kaiken olennaisen kertoo se, että kaltevuusmitta luisi koko ajan pois paikaltaan mittauksessa, koska luiska oli niin jyrkkä.

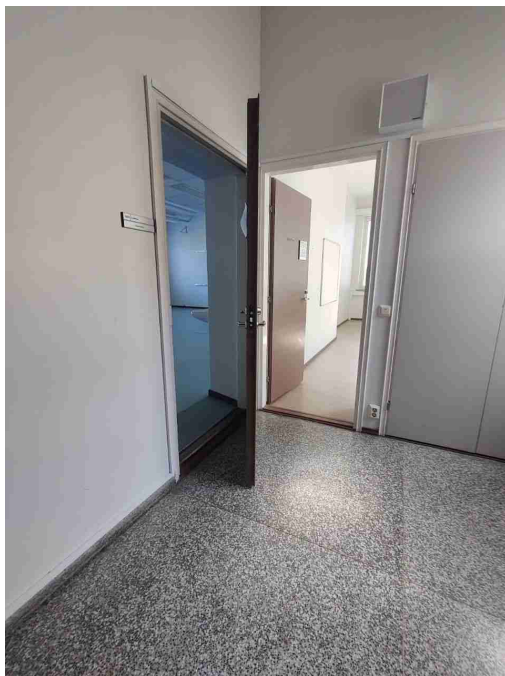
Osa valkoisen taustan opasteista ei erotu valkoiselta seinältä. Jos opaste erottuu kontrastiltaan ovesta, ei tekstin fontti ole riittävän iso erottuakseen selkeästi käytävälle.

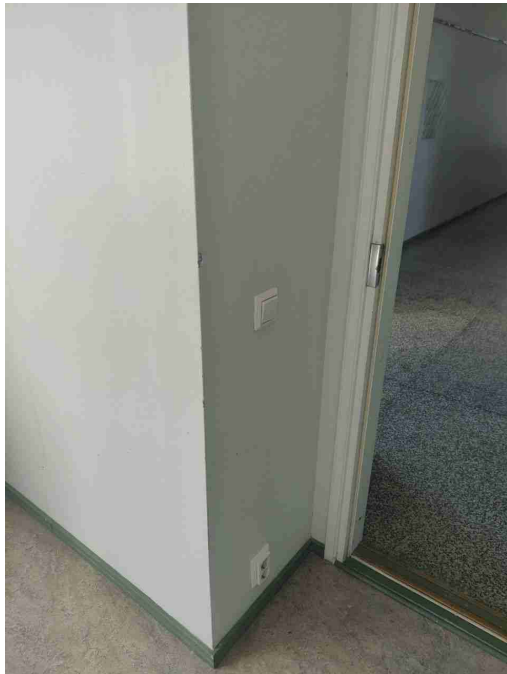
Valkoinen katkaisija valkoisella seinällä.

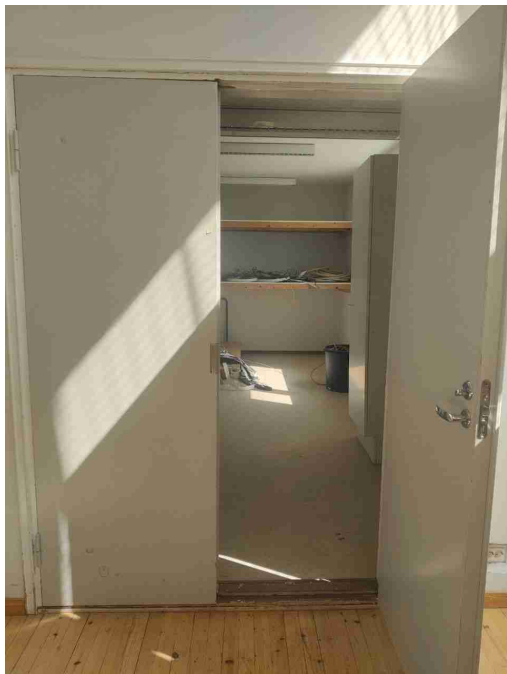
Välinevarastoon 50mm kynnys
