# Raportti

Ajoksen satama, öljyvahinko  
Kemin Satama Oy  
Pintavesien tarkkailututkimukset

25025014  
30.6.2026

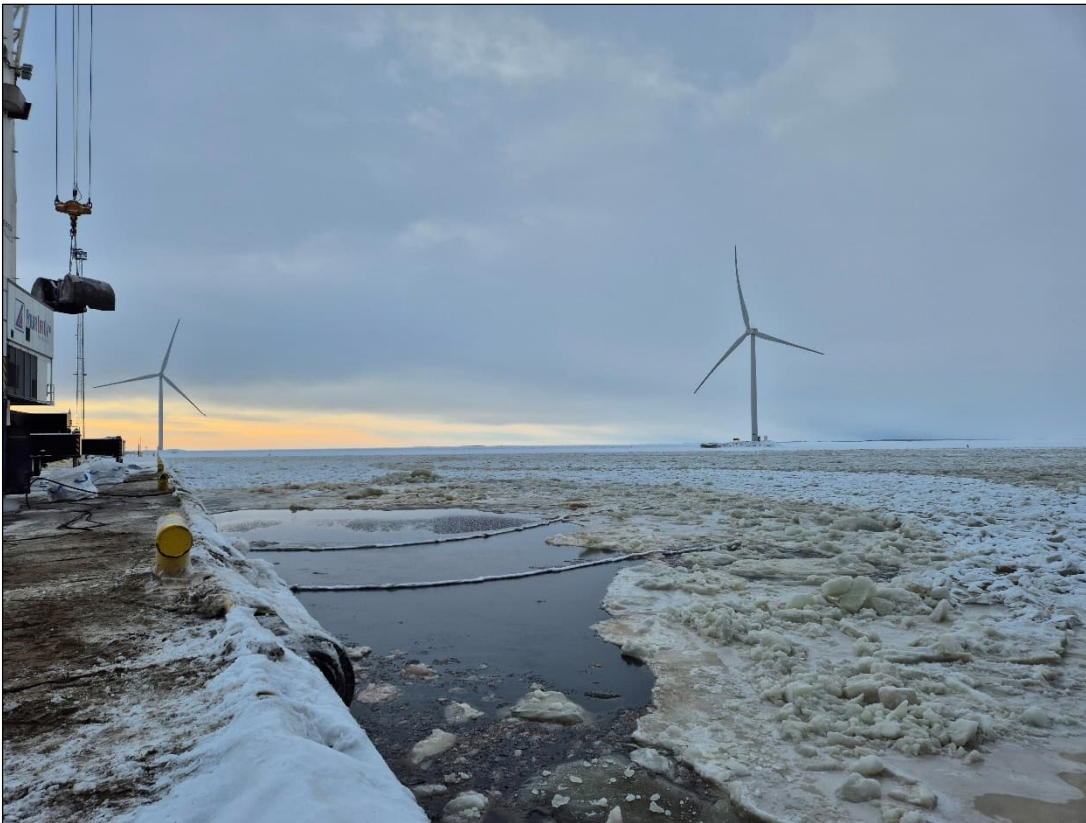
**Kuva 1.** Avoimena oleva vesialue on öljyvahinkoalue. Kuva otettu öljyntorjuntatöiden loppupuolella, ensimmäistä näytteenottokertaa edeltävänä päivänä 17.2.2026, kuvaussuunta kohti länttä. Veden pinnalla havaittiin öljykalvo ja jää oli osittain värjäytynyt öljypäästön seurauksena. Alueella havaittiin polttoaineen hajua.

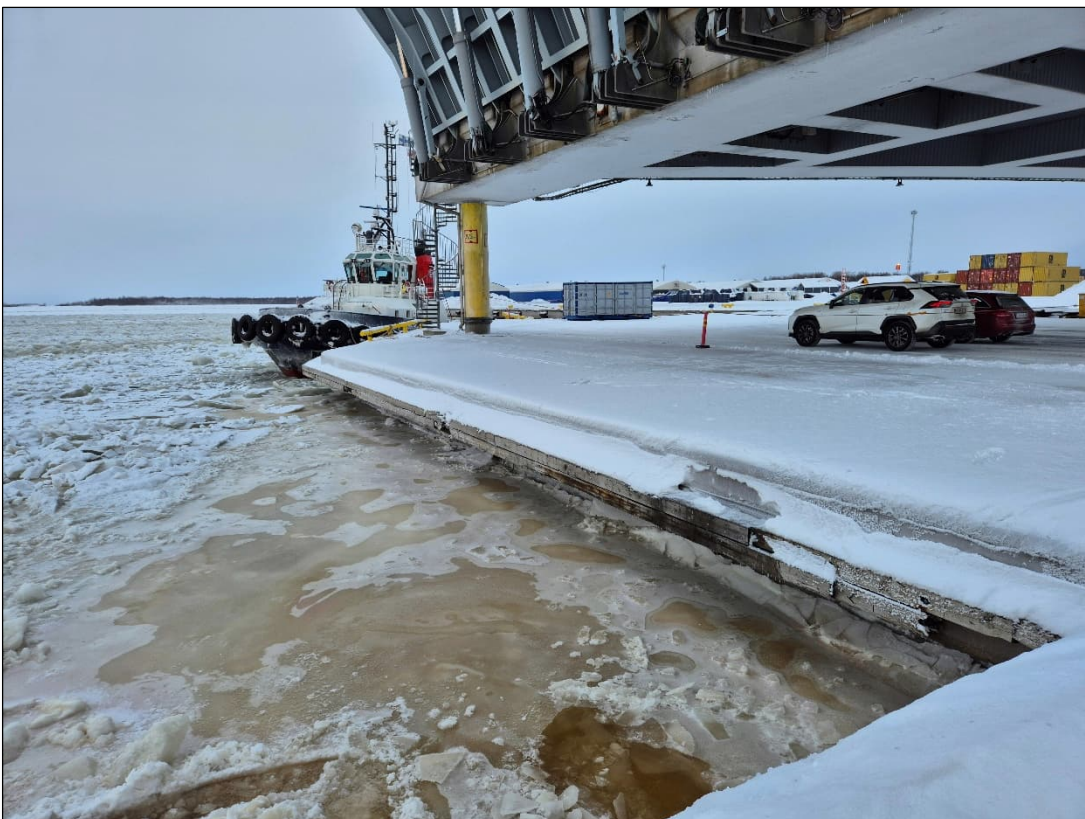
**Kuva 4.** Tutkimuspisteen SF3 alue ensimmäistä näytteenottokertaa edeltävänä päivänä (17.2.2026), kuvaussuunta kohti pohjoista.

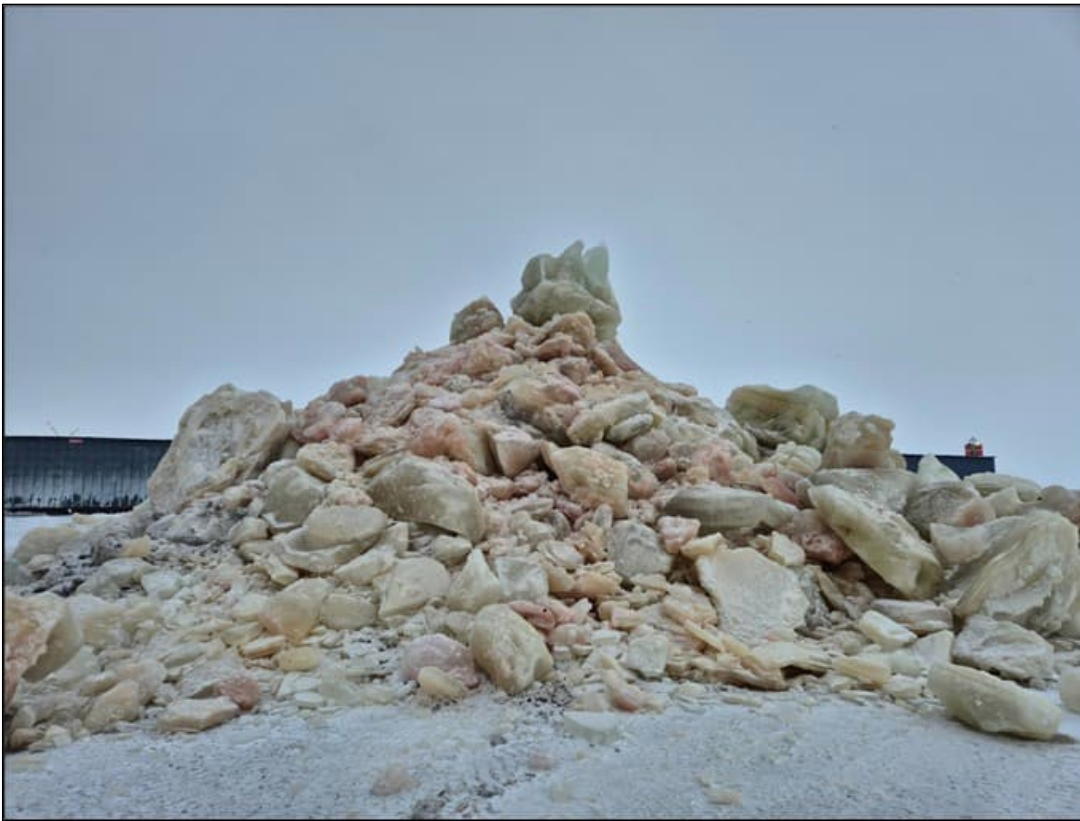
**Kuva 5.** Merestä nostettua jäätä, joka oli osittain värjäätynyt öljypäästön seurauksena (17.2.2026).

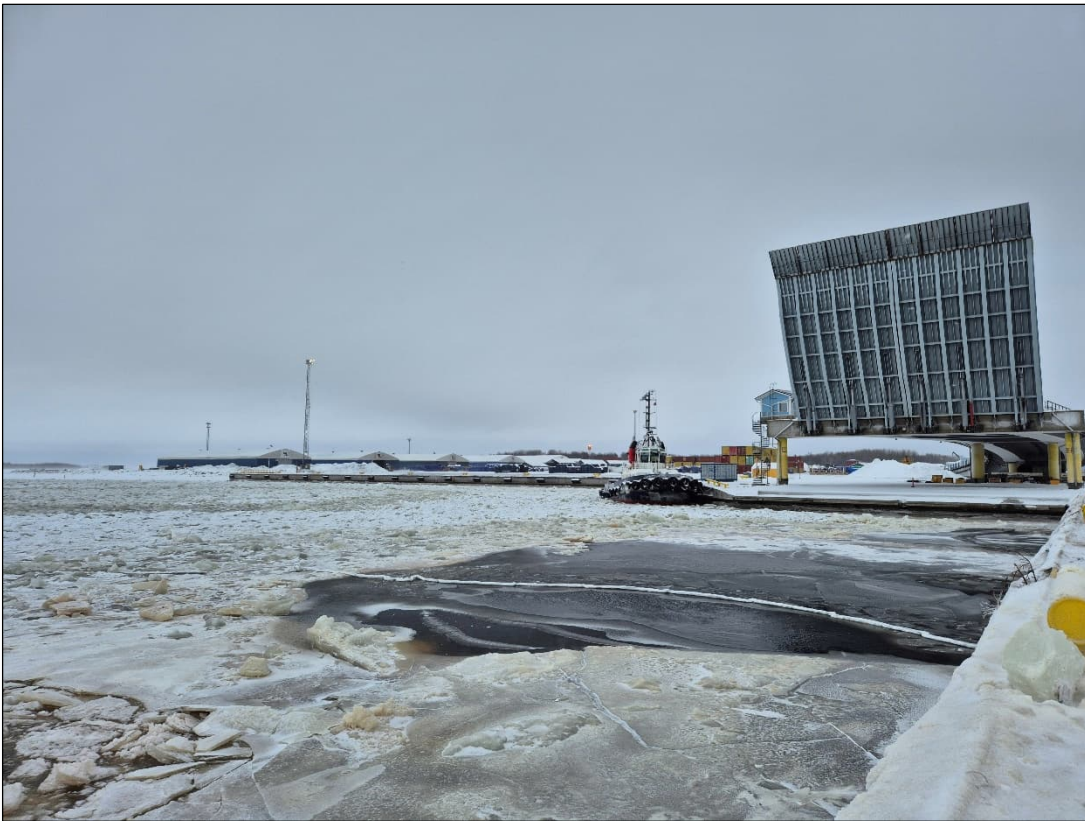
| TUNNISTETIEDOT JA KENTTÄHAVAINNOT | | | | | LABORATORIOANALYYSIT | | | |
|---|---|---|---|---|---|---|---|---|
| SF1 | 0-1 | 18.2.2026 | Veden pinnalla öljykalvo. Polttoaineen hajua. | 0,0 | <0,05 | 0,48 | 0,08 | 0,56 |
| SF2 | 0-1 | 18.2.2026 | Veden pinnalla paksuhko öljykalvo. Polttoaineen hajua. | 0,0 | <0,05 | 1,9 | 0,31 | 2,2 |
| SF3 | 0-1 | 18.2.2026 | Veden seassa öljyä. Vahva polttoaineen haju. | 0,0 | | 120 | 19 | 140 |

**Kuva 7.** Tutkimuspisteet SF1-SF3 ensimmäisellä tarkkailukerralla (18.2.2026), kuvaussuunta kohti koillista. Veden pinnalla havaittiin öljykalvo ja jää oli osittain värjäätynyt öljypäästön seurauksena. Alueella havaittiin polttoaineen hajua.

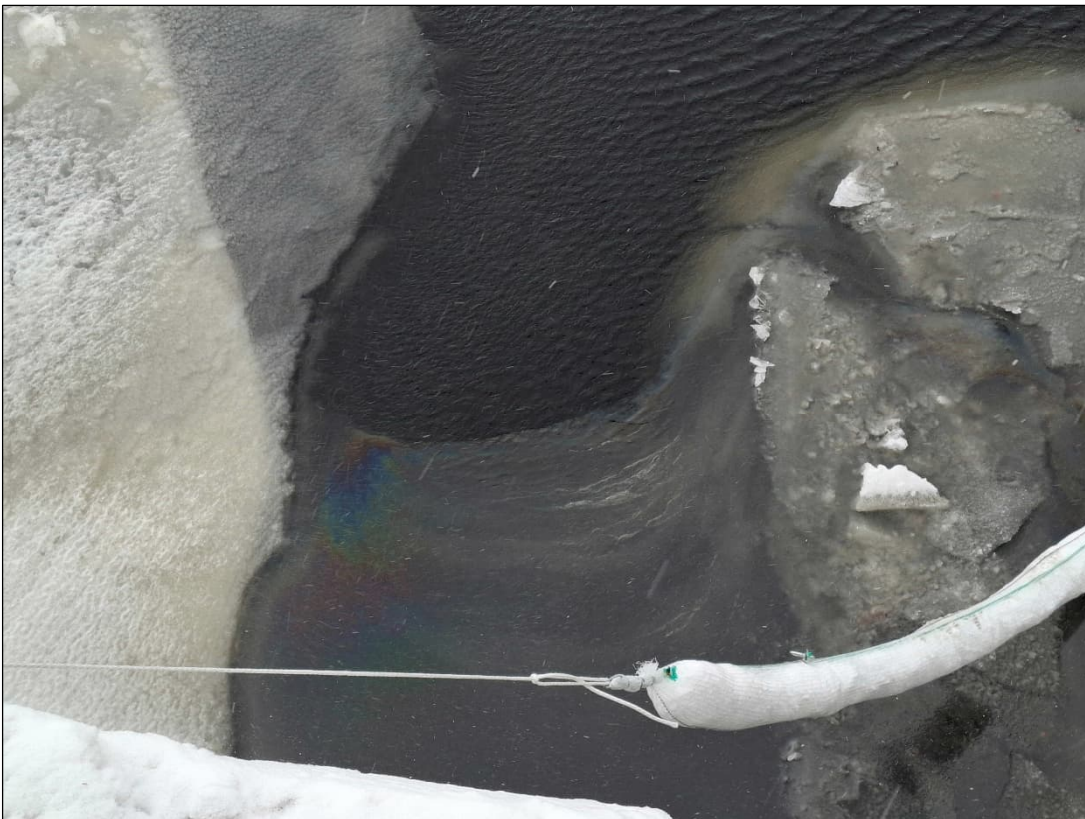
**Kuva 8.** Tutkimuspiste SF1 ensimmäisellä tarkkailukerralla (18.2.2026). Tutkimuspisteessä veden pinnalla havaittiin paksuhko öljykalvo ja alueella havaittiin polttoaineen hajua.

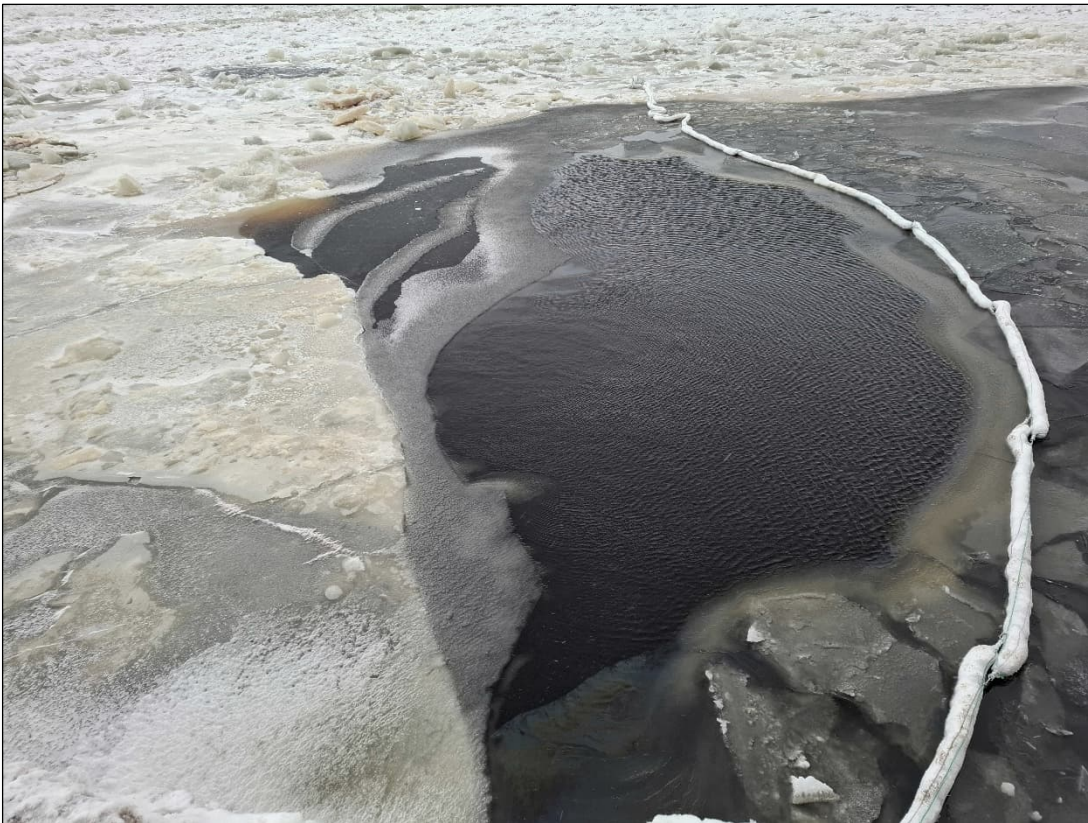
**Kuva 9.** Tutkimuspiste SF1 ensimmäisellä tarkkailukerralla (18.2.2026). Tutkimuspisteessä veden pinnalla havaittiin paksuhko öljykalvo ja alueella havaittiin polttoaineen hajua.

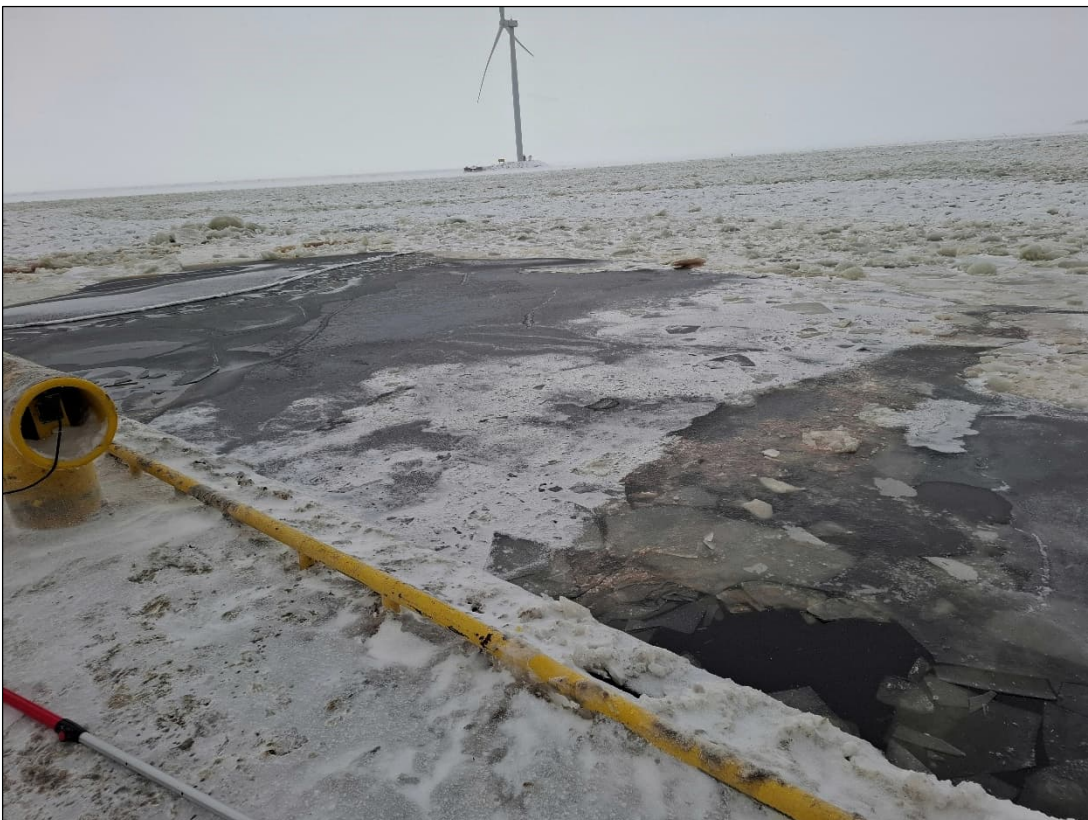
**Kuva 10.** Tutkimuspiste SF2 ensimmäisellä tarkkailukerralla (18.2.2026). Tutkimuspisteessä veden pinnalla havaittiin paksuhko öljykalvo ja alueella havaittiin polttoaineen hajua.

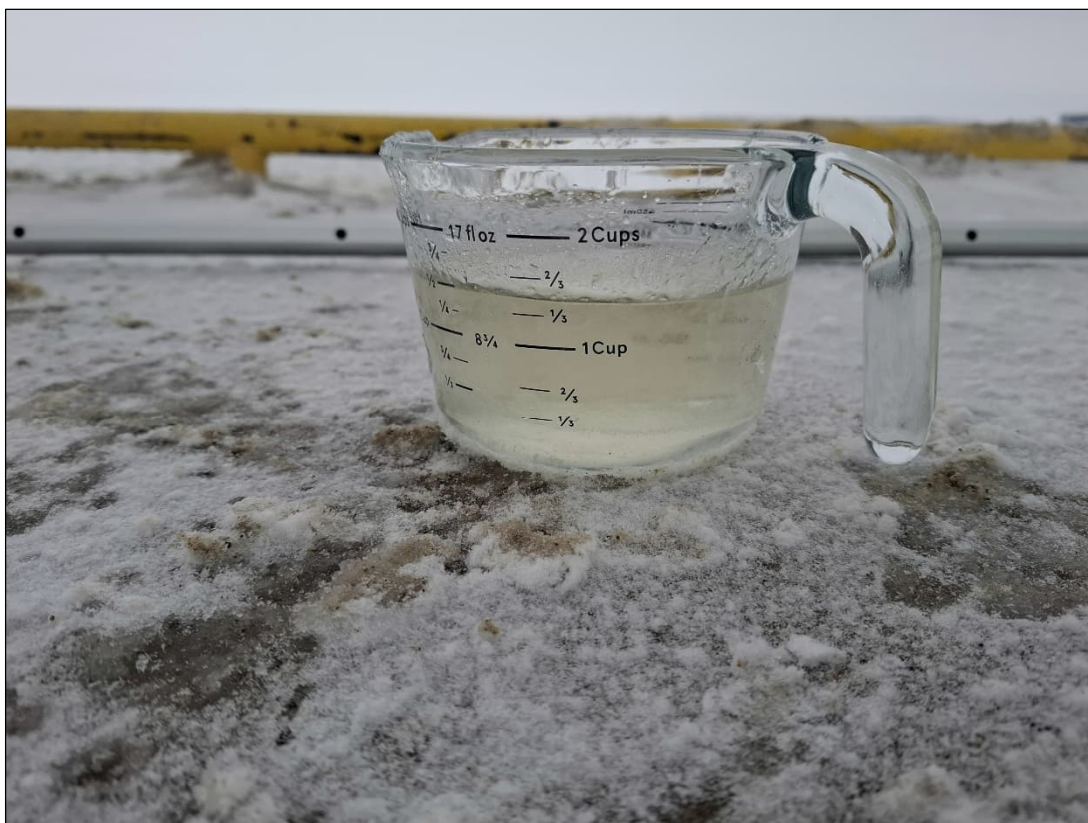
| TUNNISTETIEDOT JA KENTTÄHAVAINNOT | | | | | LABORATORIOANALYYSIT | | | |
|---|---|---|---|---|---|---|---|---|
| | 1-2 | 18.2.2026 | Lievä polttoaineen haju. | 0,0 | <0,05 | 1,3 | 0,21 | 1,5 |

**Kuva 11.** Tutkimuspisteen SF2 vedessä havaittiin ensimmäisellä tarkkailukerralla polttoaineen hajua. Kuvassa ensimmäisen näytteenoton (18.2.2026) yhteydessä otettua vettä.

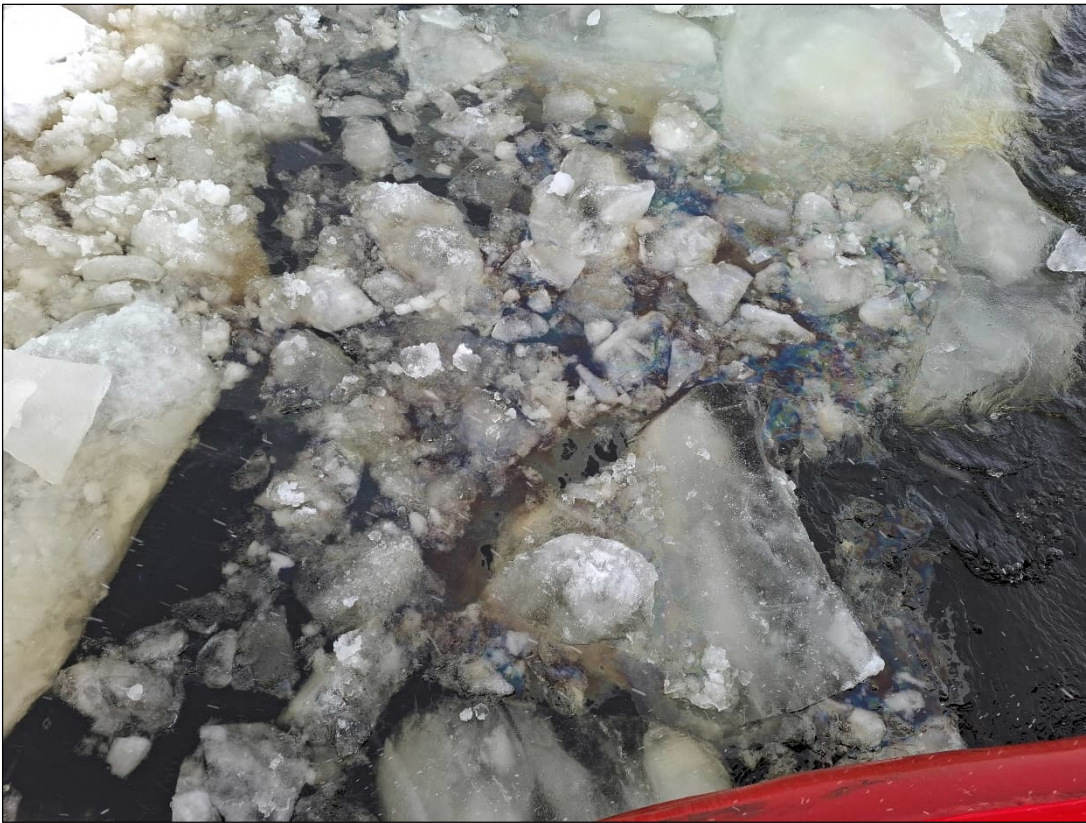
| TUNNISTETIEDOT JA KENTTÄHAVAINNOT | | | | | LABORATORIOANALYYSIT | | | |
|---|---|---|---|---|---|---|---|---|
| SF4 | 0-1 | 3.3.2026 | Veden pinnalla öljykalvo. | 0,0 | <0,05 | 0,12 | <0,02 | 0,14 |

**Kuva 15.** Tutkimuspiste SF4 toisella tarkkailukerralla (3.3.2026). Veden pinnalla oli havaittavissa selkeä öljykalvo.

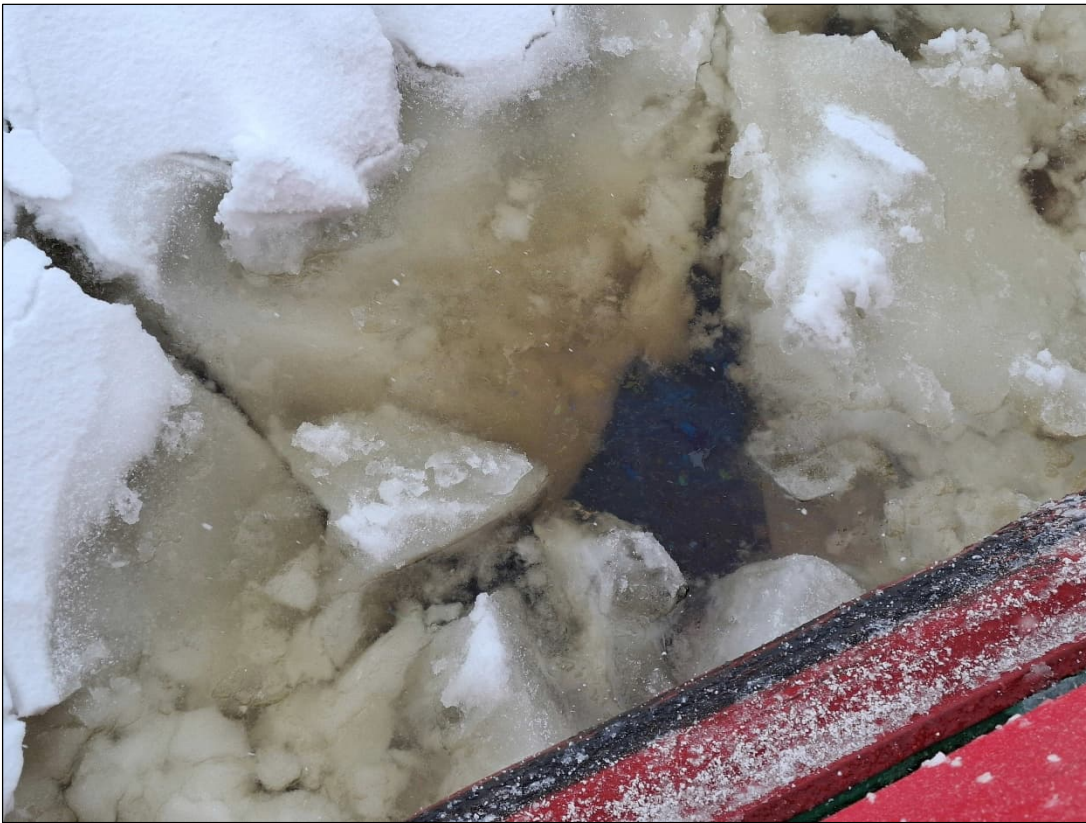
| TUNNISTETIEDOT JA KENTTÄHAVAINNOT | | | | | LABORATORIOANALYYSIT | | | |
|---|---|---|---|---|---|---|---|---|
| SF10 | 0-1 | 3.3.2026 | Veden pinnalla paikoin hento öljykalvo. | 0,0 | <0,05 | 0,18 | 0,03 | 0,21 |

**Kuva 17.** Tutkimuspiste SF10 toisella tarkkailukerralla (3.3.2026). Veden pinnalla oli havaittavissa paikoin hento öljykalvo.

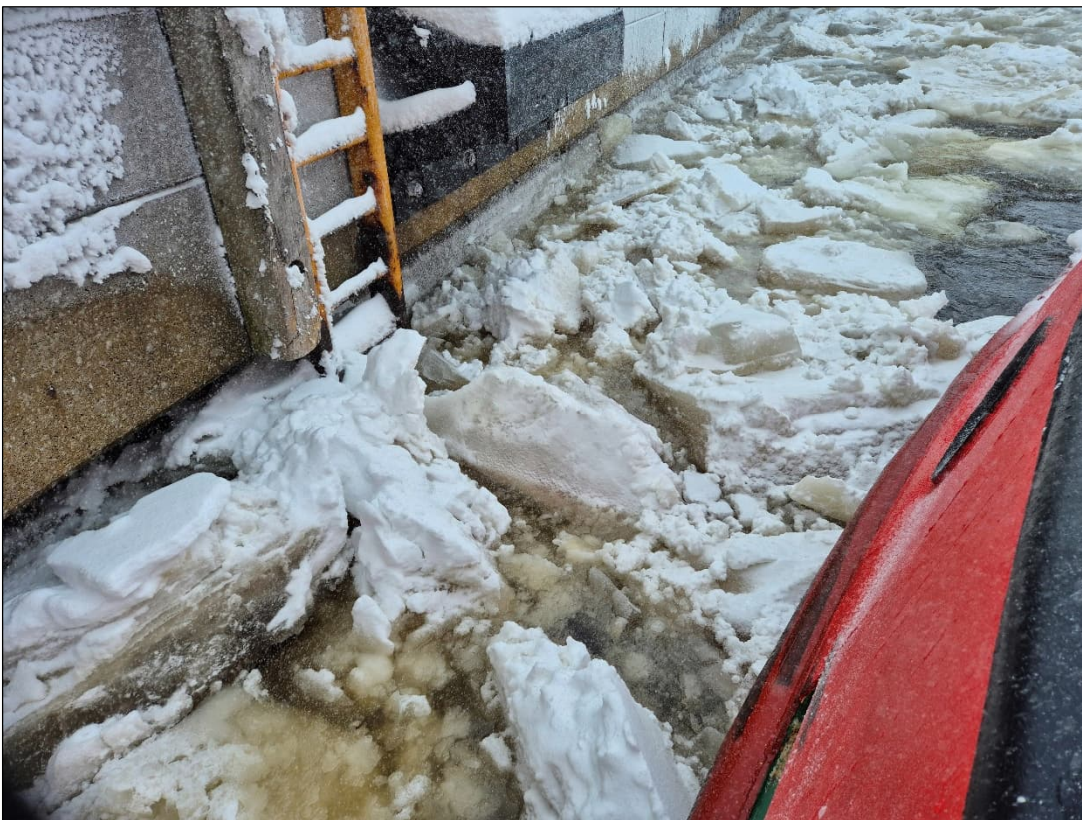
| TUNNISTETIEDOT JA KENTTÄHAVAINNOT | | | | | LABORATORIOANALYYSIT | | | |
|---|---|---|---|---|---|---|---|---|
| SF12 | 0-1 | 3.3.2026 | Veden pinnalla paksuhko öljykalvo. Polttoaineen hajua. | 0,0 | <0,05 | 11 | 1,6 | 13 |

**Kuva 18.** Tutkimuspiste SF12 toisella tarkkailukerralla (3.3.2026). Veden pinnalla oli havaittavissa paksuhko öljykalvo ja polttoaineen hajua.

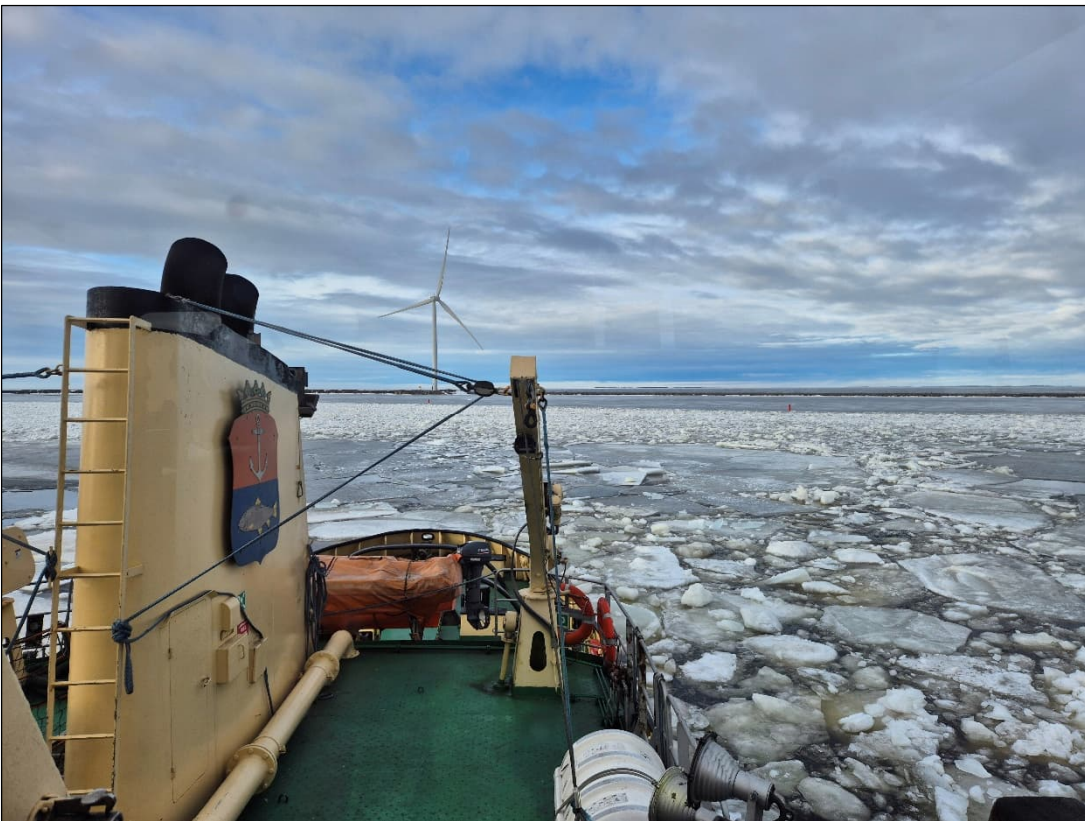
**Kuva 22.** Kolmannella tarkkailukerralla (27.3.2026) näytteenotto suoritettiin jäänmurtaja-avusteisesti. Tutkimuspisteillä havaittiin öljykalvoa veden pinnalla, kuvaussuunta kohti länttä.

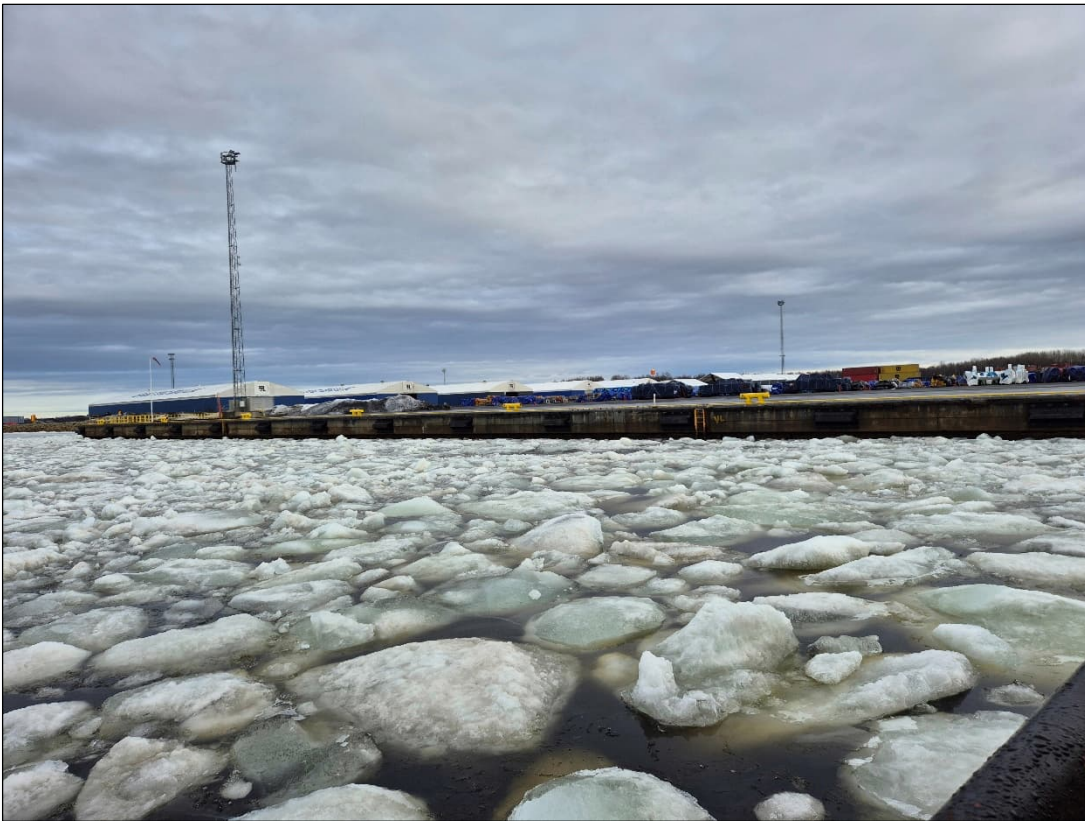
| TUNNISTETIEDOT JA KENTTÄHAVAINNOT | | | | | LABORATORIOANALYYSIT | | | |
|---|---|---|---|---|---|---|---|---|
| | | 27.3.2026 | Veden pinnalla öljykalvo. | 0,1 | | 0,04 | <0,02 | 0,05 |

**Kuva 23.** Tutkimuspiste SF10 kolmannella tarkkailukerralla (27.3.2026), kuvaussuunta kohti koillista. Veden pinnalla havaittiin öljykalvoa.

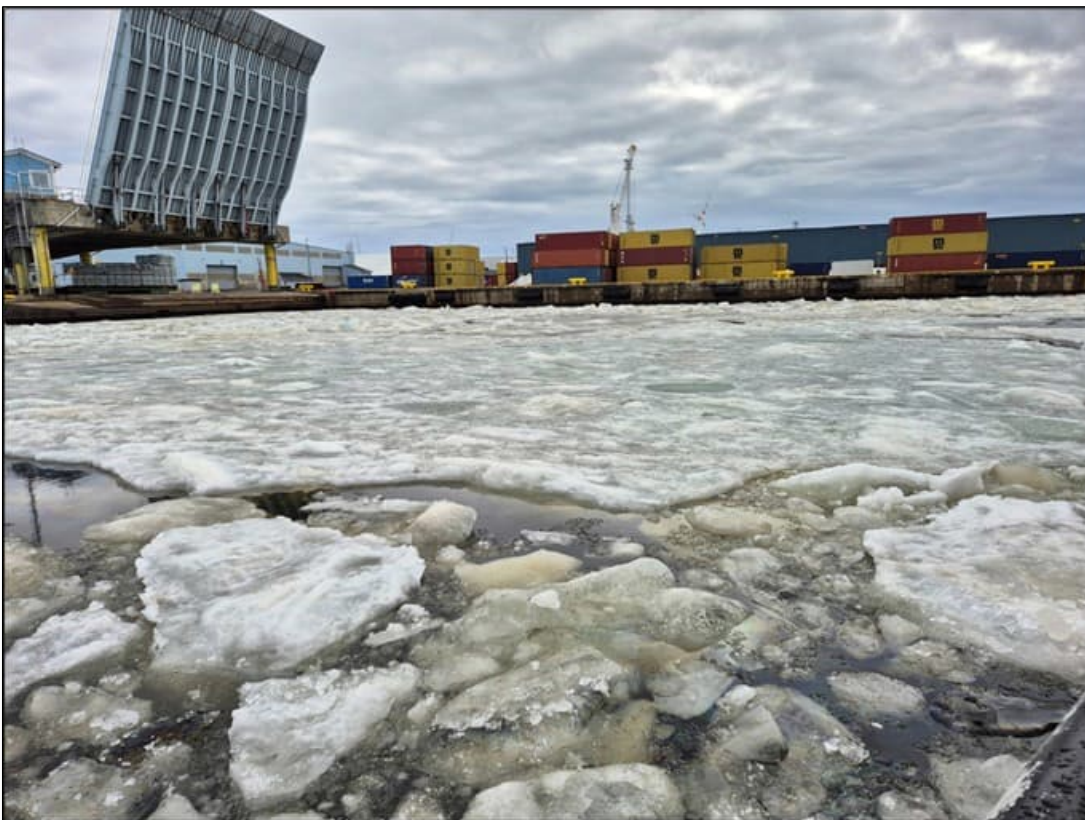
| TUNNISTETIEDOT JA KENTTÄHAVAINNOT | | | | | LABORATORIOANALYYSIT | | | |
|---|---|---|---|---|---|---|---|---|
| | | 27.3.2026 | Veden pinnalla öljykalvo. | 0,1 | | 0,29 | 0,07 | 0,36 |

**Kuva 24.** Tutkimuspiste SF11 kolmannella tarkkailukerralla (27.3.2026), kuvaussuunta kohti itää. Veden pinnalla havaittiin öljykalvoa.

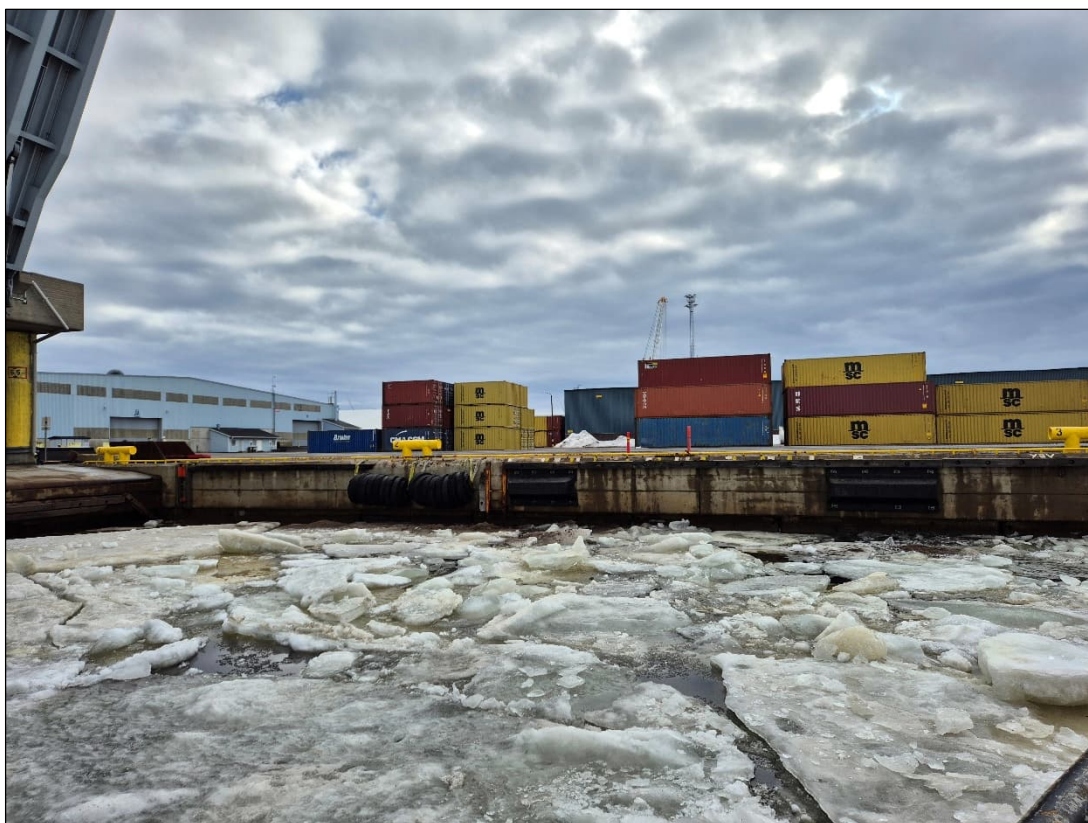
| TUNNISTETIEDOT JA KENTTÄHAVAINNOT | | | | | LABORATORIOANALYYSIT | | | |
|---|---|---|---|---|---|---|---|---|
| | | 27.3.2026 | Veden pinnalla paksuhko öljykalvo. Polttoaineen hajua. | 0,1 | | 5,3 | 1,0 | 6,3 |

**Kuva 25.** Tutkimuspiste SF13 kolmannella tarkkailukerralla (27.3.2026), kuvaus-suunta kohti itää. Veden pinnalla havaittiin öljykalvoa.
