# Raportti ja vaikutusarvio

Veitsiluodon rikkihappo-onnettomuus  
Nevel Oy

25027807  
9.9.2026

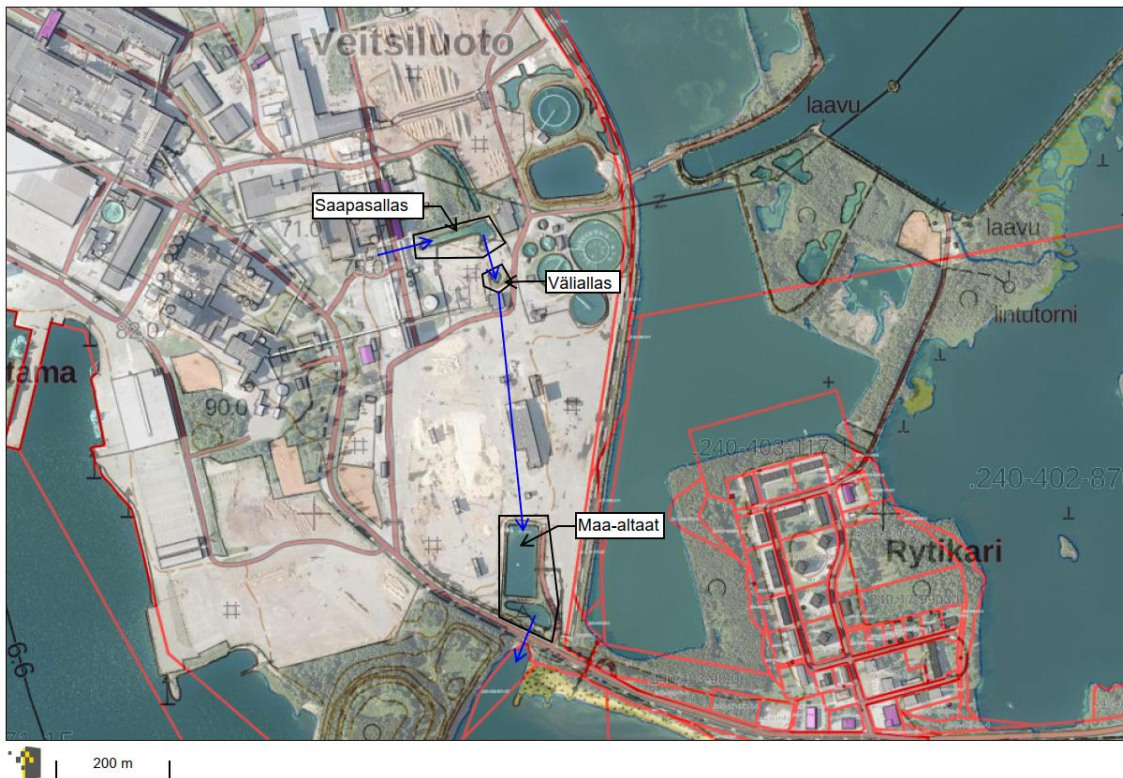
Kuva 2. Maa-altaat sekä rikkihapon kulkeutumisympäristö maa-altaissa. Pohjakartta: © Maanmittauslaitos CC 4.0.

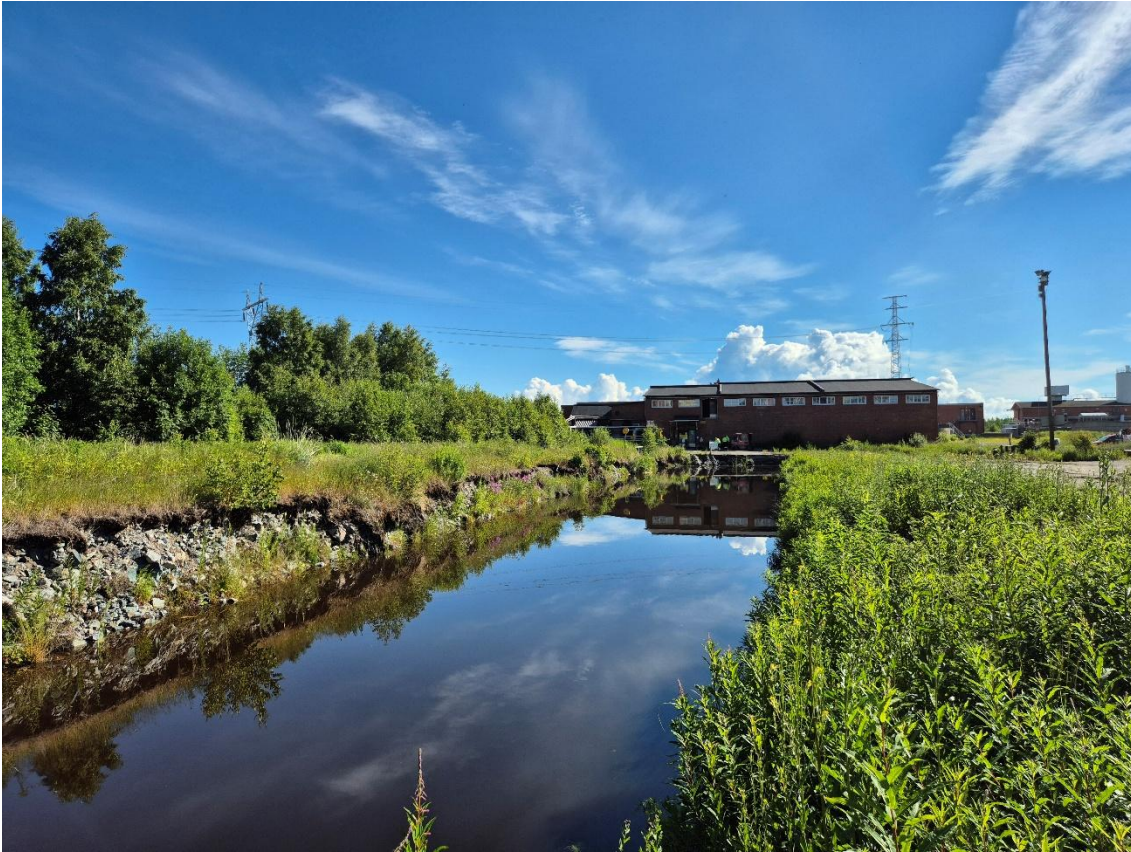
*Kuva 1. Saapasallas kuvattuna lännestä, läheltä ensimmäistä vuodon purkukohtaa. Kuva otettu 2.7.2026.*

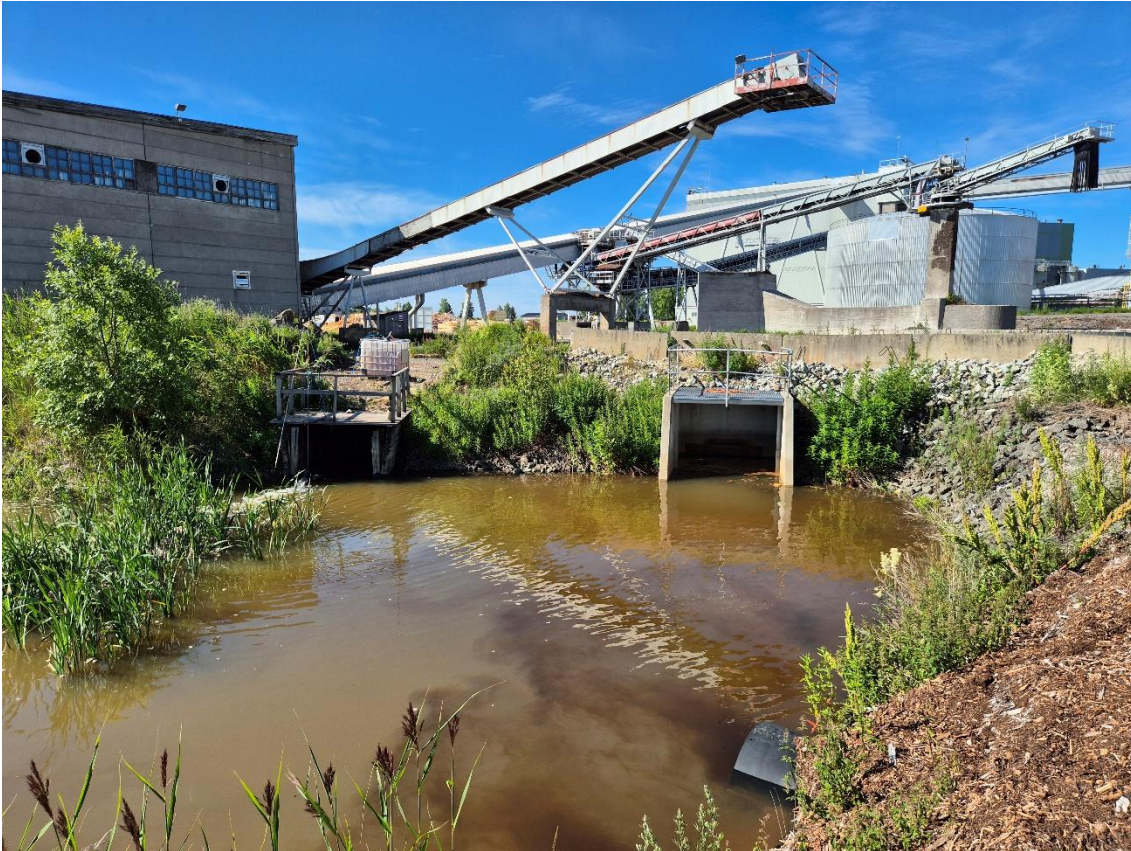
*Kuva 2. Väliallas, käynnissä lipeän syöttö. Putken suuaukosta virtaa vesi saapasaltaasta välialtaaseen. Kuva otettu 2.7.2026.*

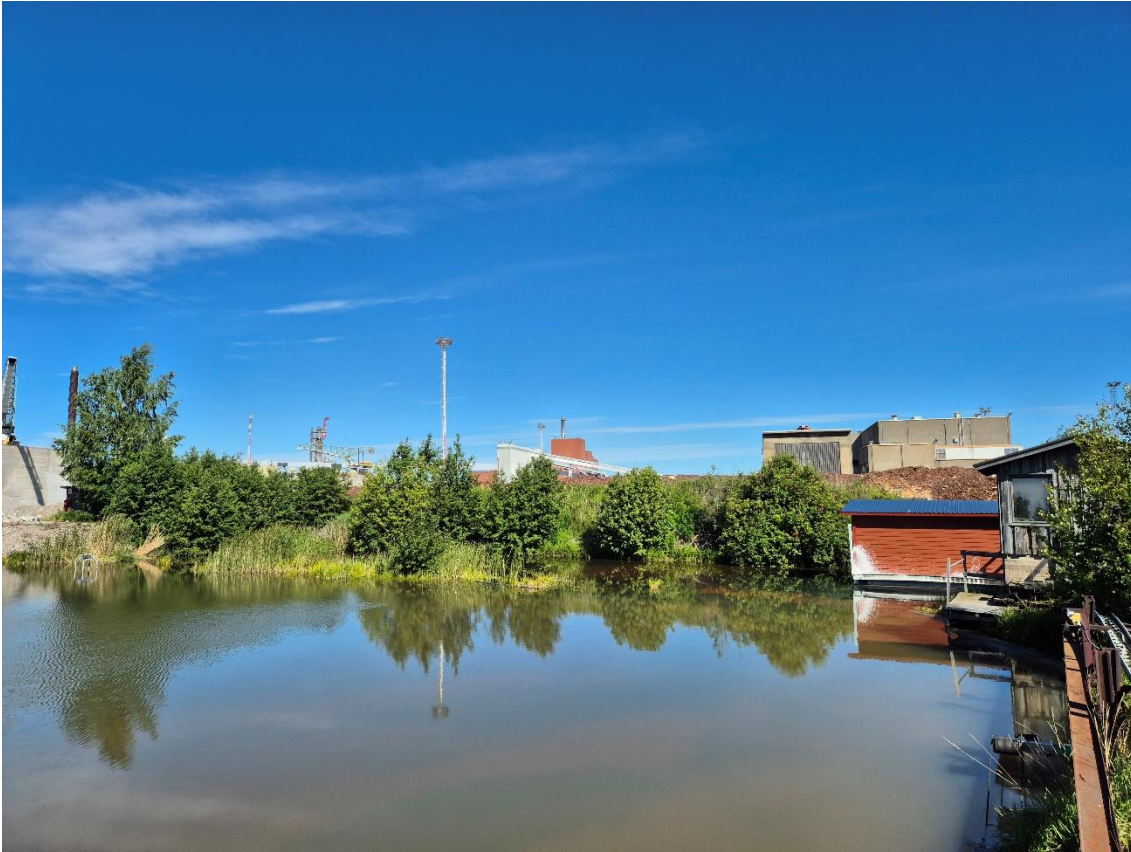
*Kuva 3. Maa-allas. Veden alla näkyy altaassa olleen sedimentin pintakerrosta. Kuva otettu 2.7.2026.*

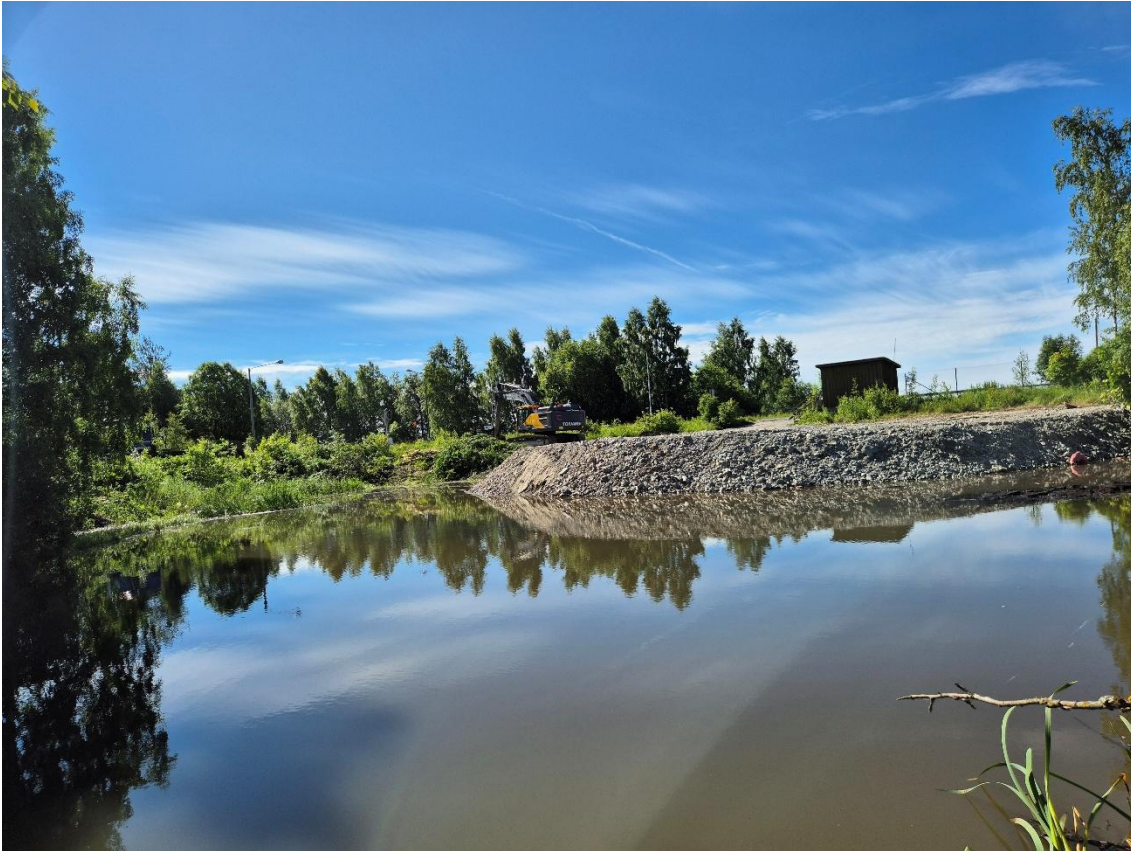
*Kuva 4. Maa-altaan eteläosa ja rakennettu maapato. Kuva otettu 2.7.2026.*

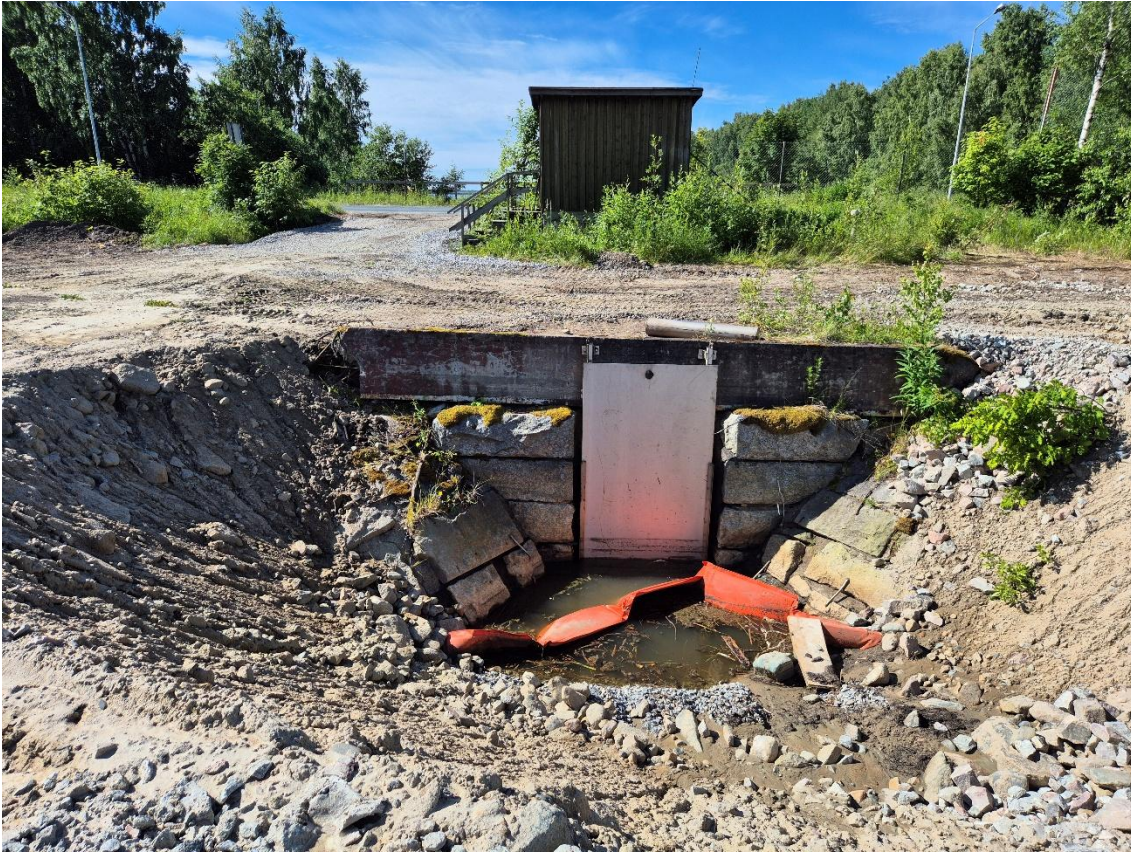
*Kuva 5. Purkukohtaan rakennettu maapato sekä asennettu padottava metallilevy. Kuva otettu 2.7.2026.*

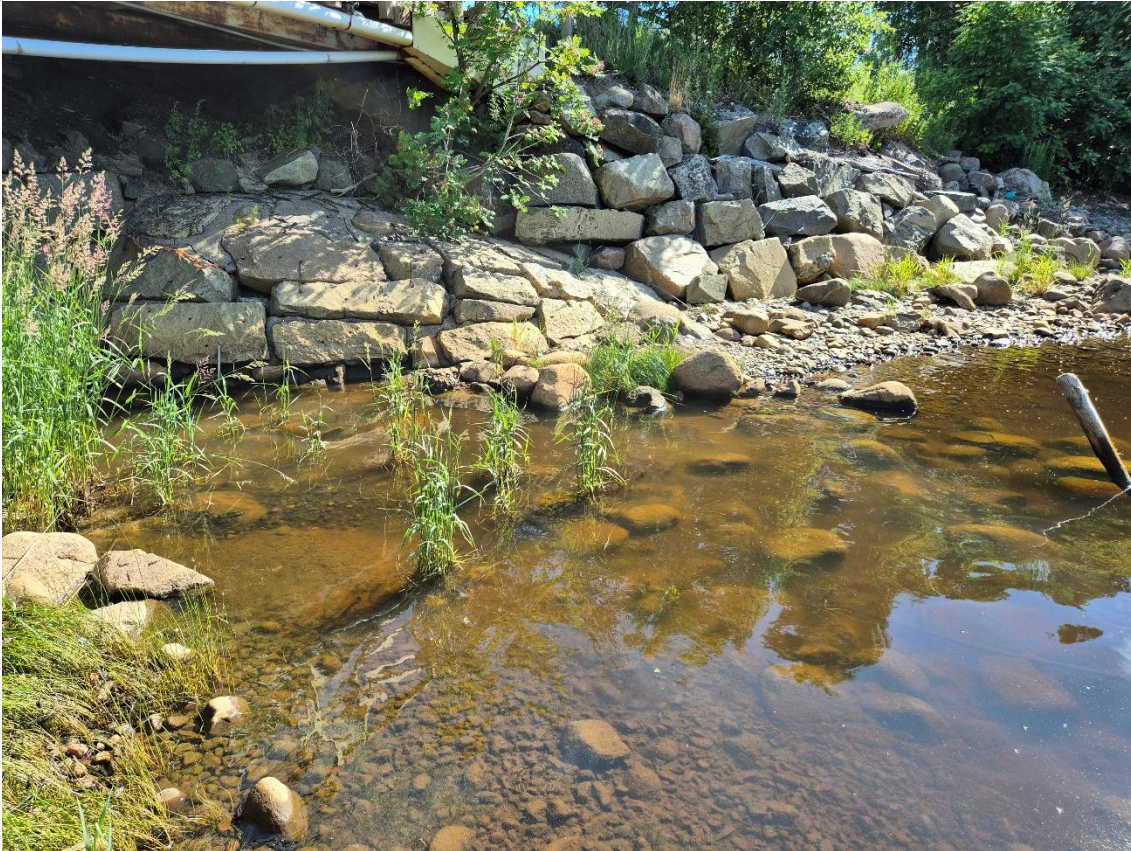
*Kuva 6. Vesien purkukohta mereen kuvattuna meren puolelta. Kuva otettu 2.7.2026.*

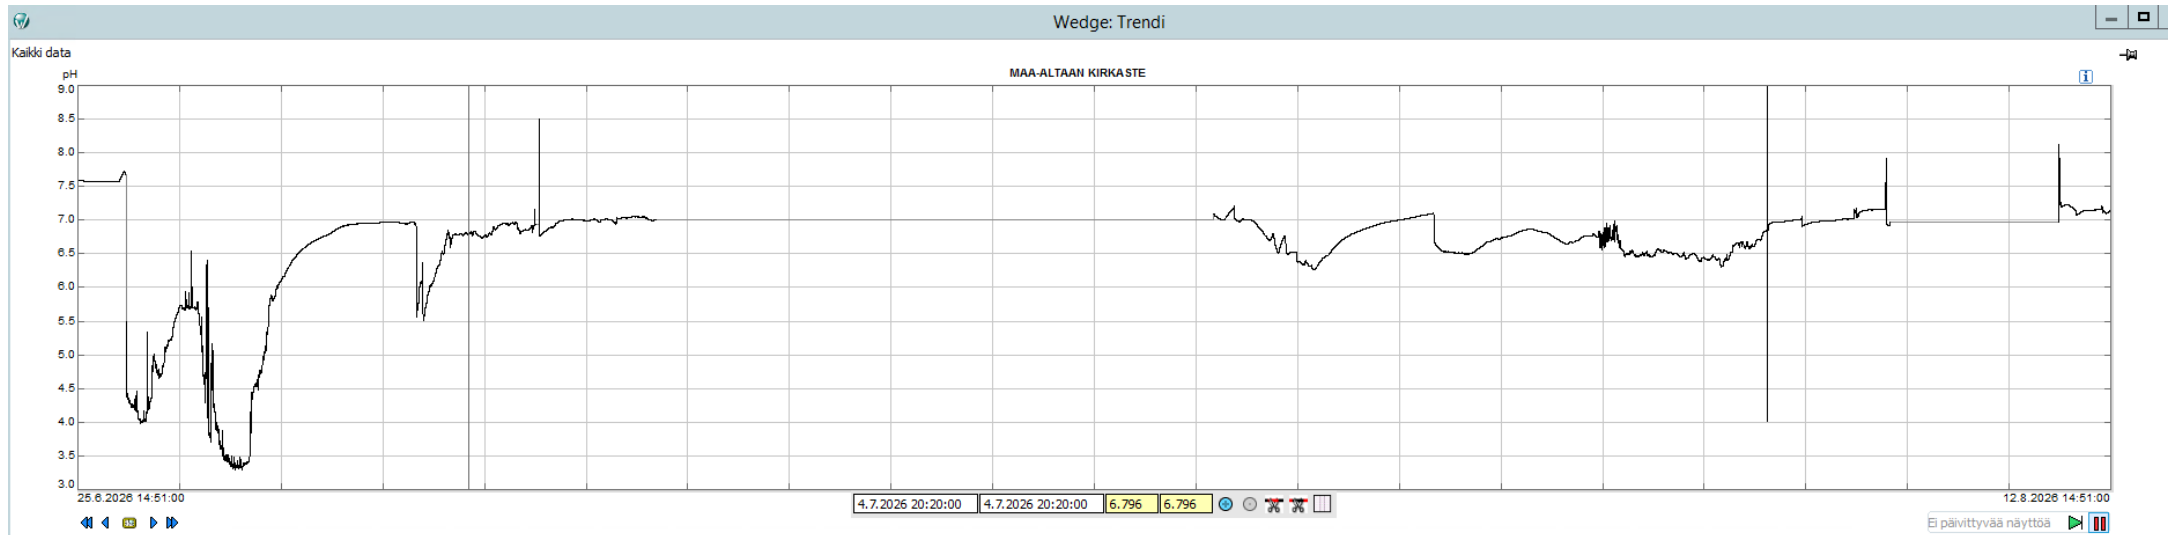
## Liite 2: pH:n automaattimittaukset

Stora Ensolla on ollut jatkuvatoiminen pH-mittari kohdassa, jossa tehdasalueen vedet purkavat mereen. Liitteessä 2 on esitetty pH-mittausdata ajalta 25.6.–12.8. pH laski alimmillaan n. tasolle 3,3 kesäkuun lopulla, josta se nousi nopeasti padotuksen jälkeen tasolle 5,5...7.
