Kemin kaupunki

## **Stora Enson Veitsiluodon asemakaavamuutoksen rakennetun kulttuuriympäristön inventointi**

Raportti

# Stora Enson Veitsiluodon asemakaavamuutoksen rakennetun kulttuuriympäristön inventointi

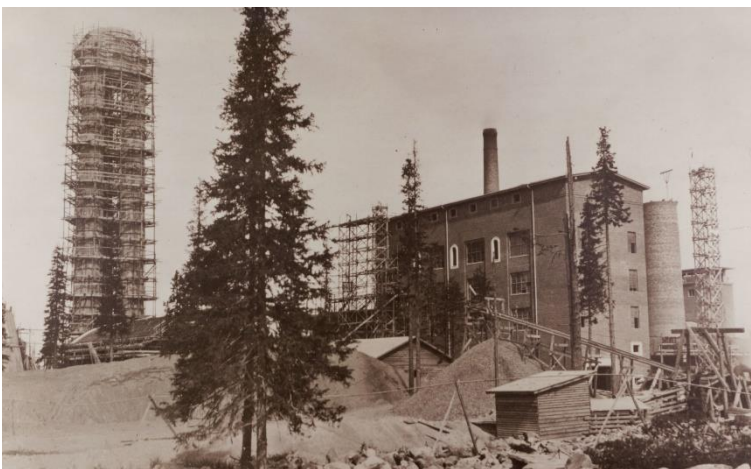
*Kuva 20 Sulfiittiselluloosatehtaan keitto-osasto ja happotorni rakenteilla 1920-luvun lopulla. Vuonna 1929 valmistuneen voima-aseman laajennuksen piippu on myös rakenteilla kuvassa. Kuvälähde: Kemin historiallinen museo / khmva\_0001\_4677*

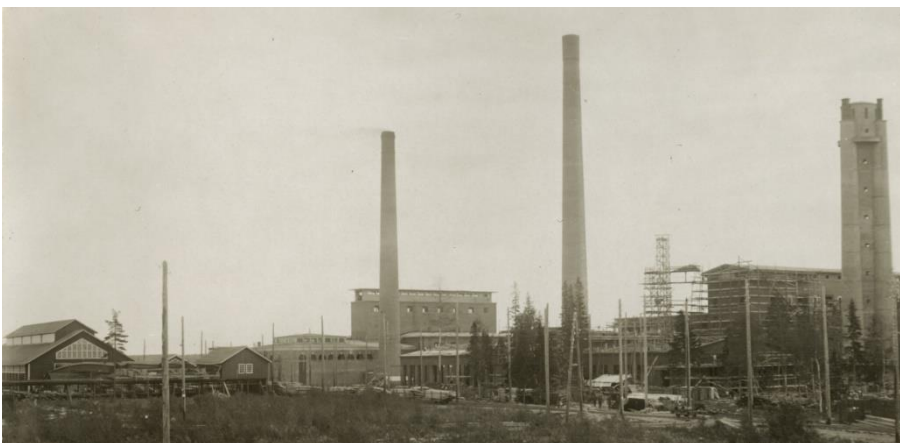
*Kuva 21 Sulfiittiselluloosatehdas oheisrakennuksineen rakenteilla. Vuonna 1929 valmistuneen voima-aseman laajennus ja piippu näkyvät valmiina kuvassa. Puurakennus kuvan vasemmassa reunassa on sahan ensimmäinen saharakennus. Kuvälähde: Kemin historiallinen museo / khmva\_0001\_6185.*

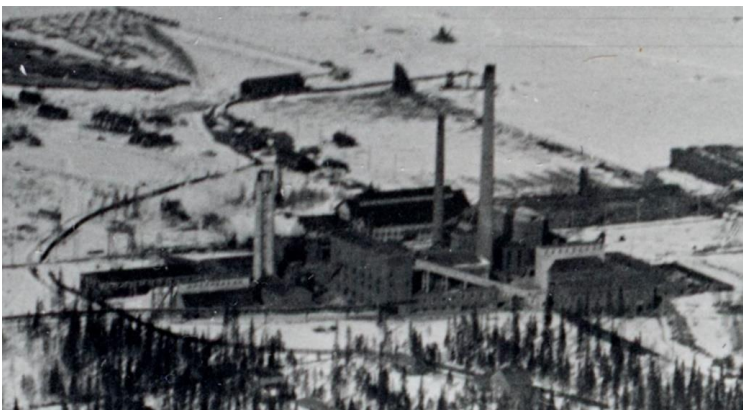
*Kuva 23 Ote ilmavasta vuodelta 1933 lounaasta. Sulfiittiselluloosatehdas oheisrakennuksineen on valmistunut sahan ja voima-aseman yhteyteen. Kuvälähde: Kemin historiallinen museo / khmva\_0210\_0072, Talvinen ilmakuva Veitsiluodosta 3.4.1933, valokuvaaja Sovio*

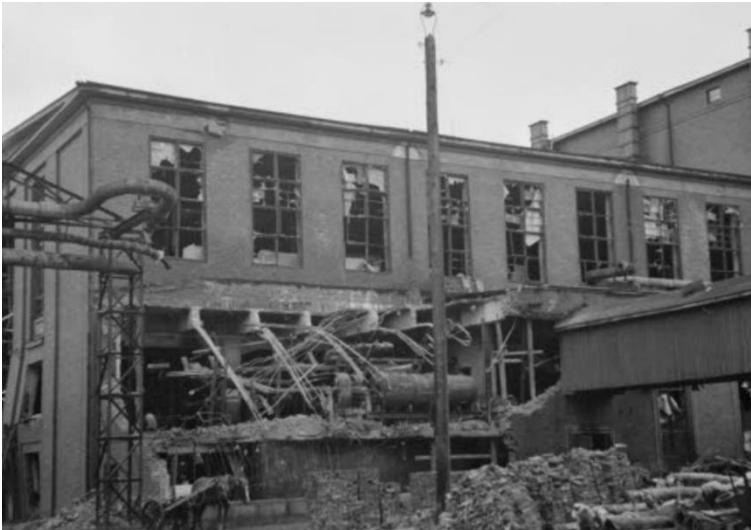
*Kuva 25 Massalajitteluosaston pohjoispuoleinen matala siipi vaurioitui pahoin pommituksessa vuonna 1944.  
Kuvälähde: SA-kuva 167538 / Saksalaisten syöksypommittajien aiheuttamia vaurioita Veitsiluoto Oy:n tehtailla Veitsiluodossa, kuvaaja kapteeni Leo Vepsäläinen, 1944.11.04*

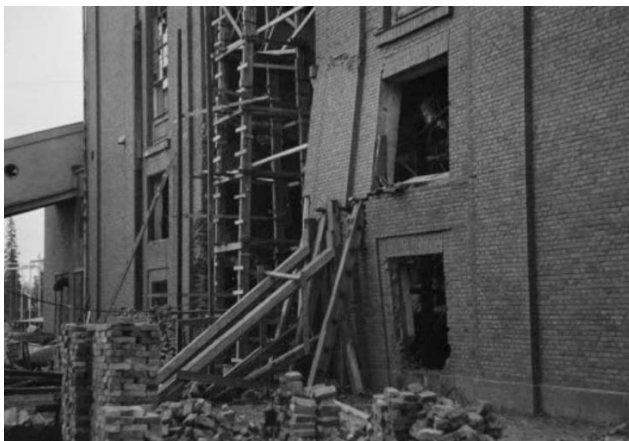
*Kuva 26 (Vasemmalla) Massalajitteluosaston idän, eli voima-aseman puolen julkisivu vaurioitui pahoin pommituksessa vuonna 1944.  
Kuvälähde: SA-kuva 167539 / Saksalaisten syöksypommittajien aiheuttamia vaurioita Veitsiluoto Oy:n tehtailla Veitsiluodossa, kuvaaja kapteeni Leo Vepsäläinen, 1944.11.04*

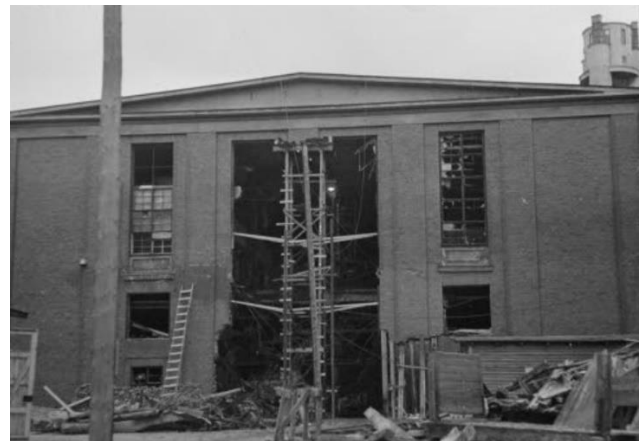
*Kuva 27 (Oikealla) Idän puoleisen julkisivun keskiosa tuhoutui pommituksessa vuonna 1944.  
Kuvälähde: SA-kuva 167540 / Saksalaisten syöksypommittajien aiheuttamia vaurioita Veitsiluoto Oy:n tehtailla Veitsiluodossa, kuvaaja kapteeni Leo Vepsäläinen, 1944.11.04*

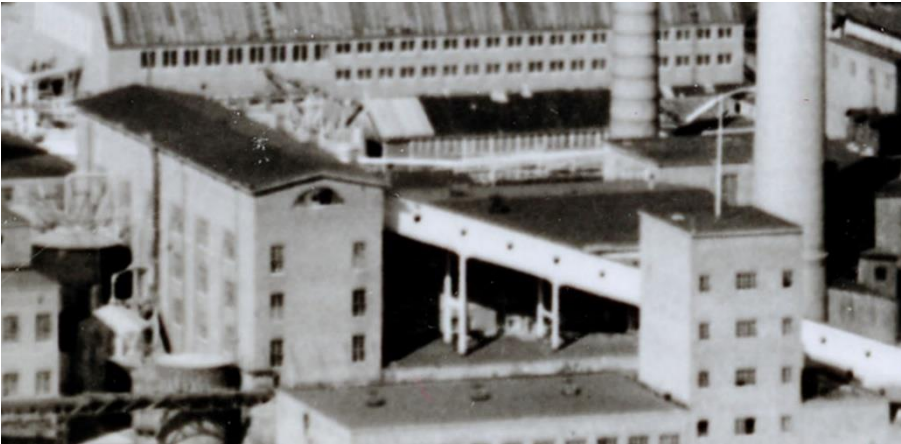
*Kuva 28 Ote ilmavasta lounaasta. Sulfiittiselluloosatehdas vuonna 1953. Etualalla vuonna 1943 valmistunut spriitehdas ja taustalla vuonna 1951 valmistunut kaarikattoinen saha. Kuvälähde: Kemin historiallinen museo /407 (3683) Veitsiluodon tehtaat. Kuvaaja Veljekset Karhumäki, N:o 10 797.*

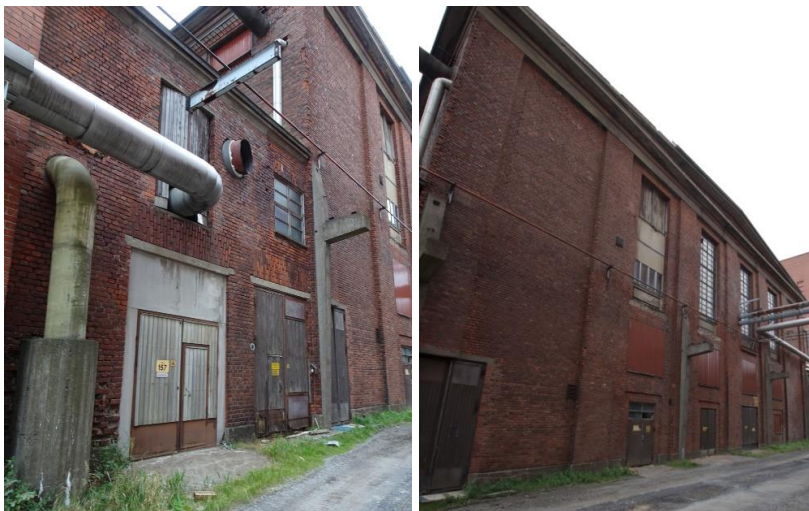
Kuva 35 (Vasemmalla)

Massalajitteluosaston etelän puoleisesta matalasta siivestä on nähtävissä vain itäpäätä. Ensimmäisen osittain rakennuksen läpi menneen hakekuljettimen poistuttua räystästä on jatkettu vanhan mallin mukaan.  
Kuvälähde: FCG 2022

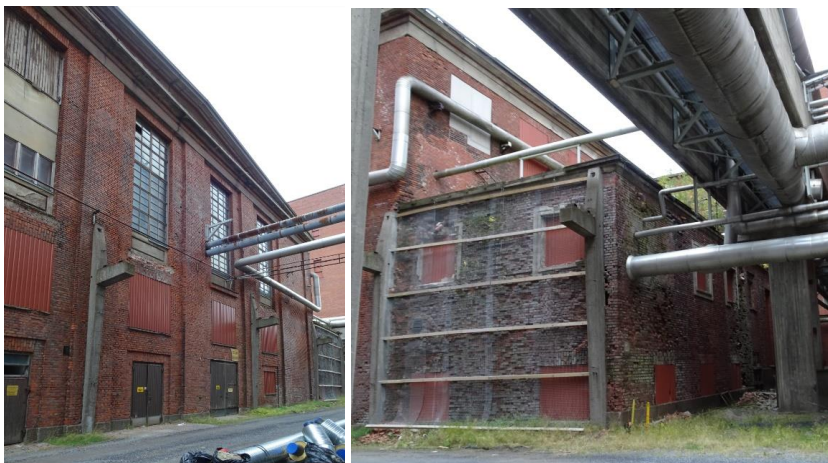
Kuva 37 (Vasemmalla)

Massalajitteluosaston päätyä jäsentää pilasterit, joiden välissä on ylhäällä korkeat ja keskellä matalammat ikkunat sekä alhaalla ovet. Nyt osa aukoista on umpeutettu. Vuonna 1944 pommituksessa vaurioitunut keskiosa on rakennettu uudestaan vanhan mallin mukaan.  
Kuvälähde: FCG 2022

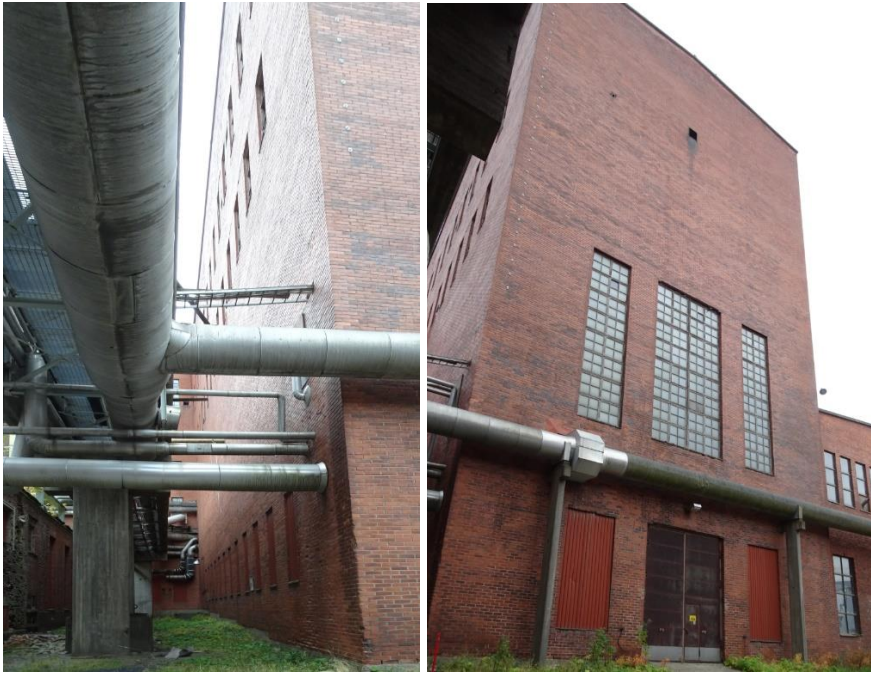
*Kuva 39 (Vasemmalla)*

*Massalajitteluosaston ja valkaisuosaston välisessä solassa kulkee putkistolinja.  
Kuvälähde: FCG 2022*

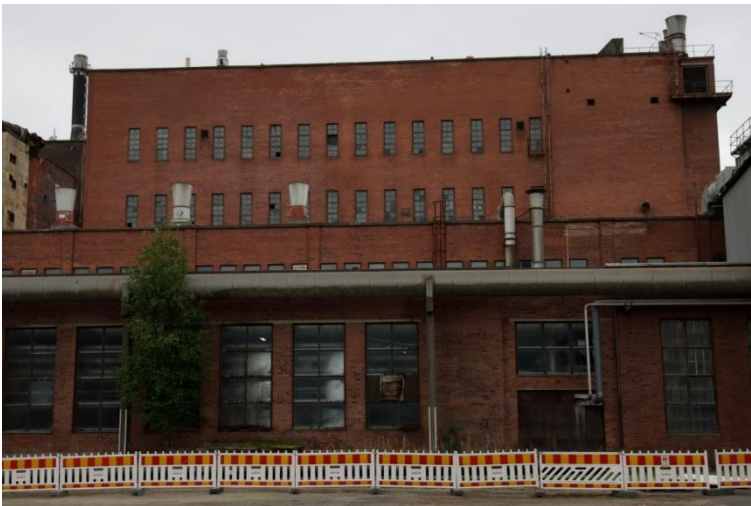
*Kuva 41*

*Valkaisuosaston yläosa pohjoisesta. Edessä on kuivauskonesali.  
Kuvälähde: FCG 2022*

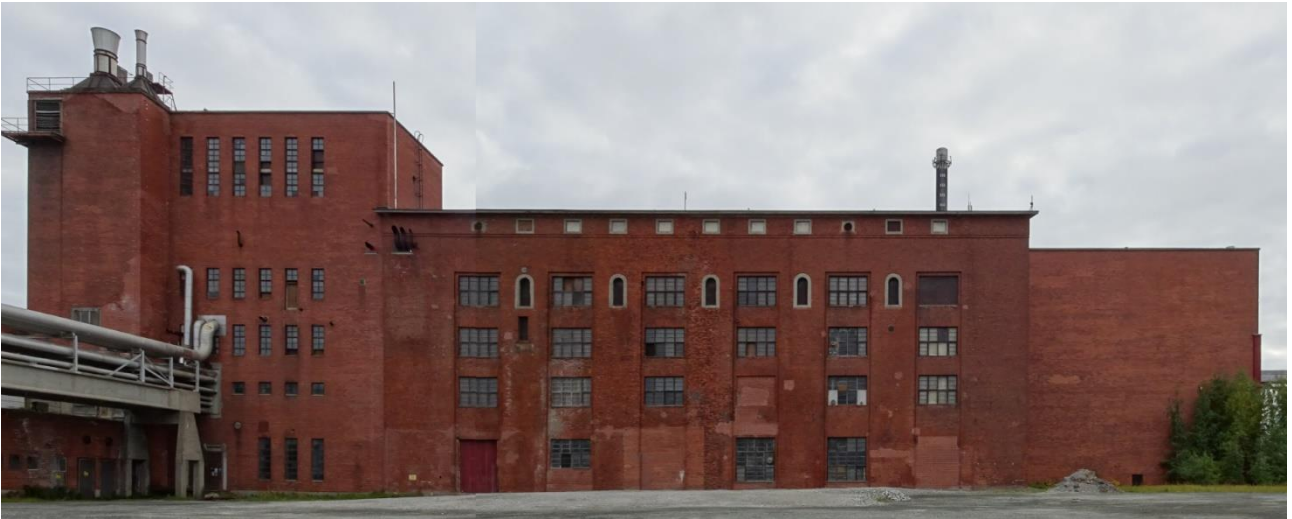
*Kuva 42 Keskellä sulfittisellutehtaan alkuperäinen keitto-osasto lännestä kuvattuna. Kuvan vasemmassa reunassa vuonna 1959 valmistunut keitto-osaston laajennus valkaisuosaston yhteydessä. Kuvan oikeassa reunassa näkyy pesuosasto vuodelta 1962.  
Kuvälähde: FCG 2022*

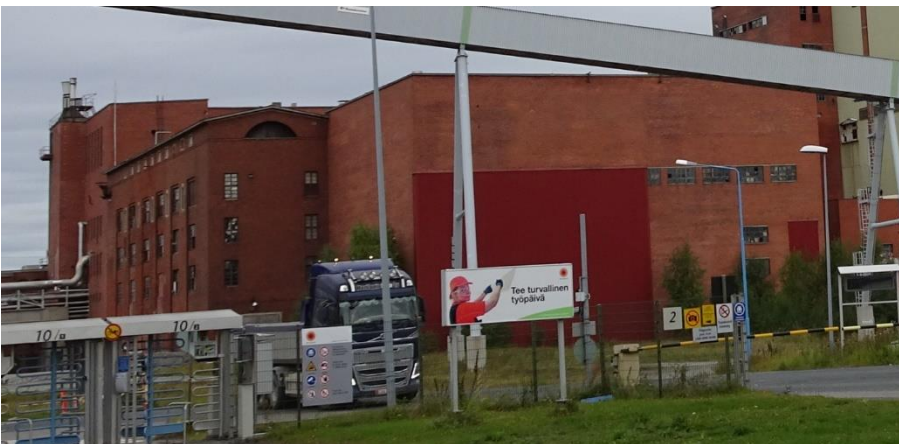
*Kuva 43 Lounaasta. Keitto-osaston pääsyssä on kaareva ikkuna. Pesuosaston yhdyskohta 1980-luvulla purettuun spritehtaaseen on umpeutettu. Verhouksena on käytetty punaista profiilipeltiä.  
Kuvälähde: FCG 2022*

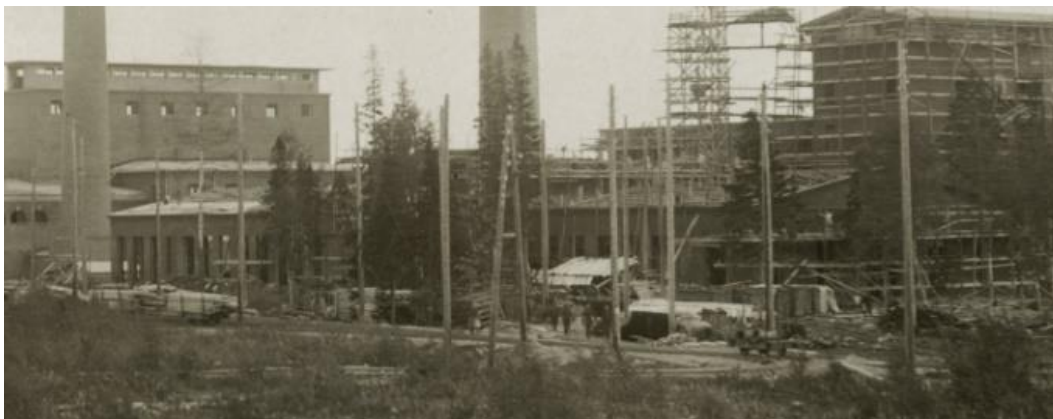
*Kuva 46 Ote valokuvasta luoteesta arviolta 1920-luvun lopulta. Kuivauskonesalia rakennetaan. Kuvälähde: Kemin historiallinen museo / khmva\_0001\_6185.*

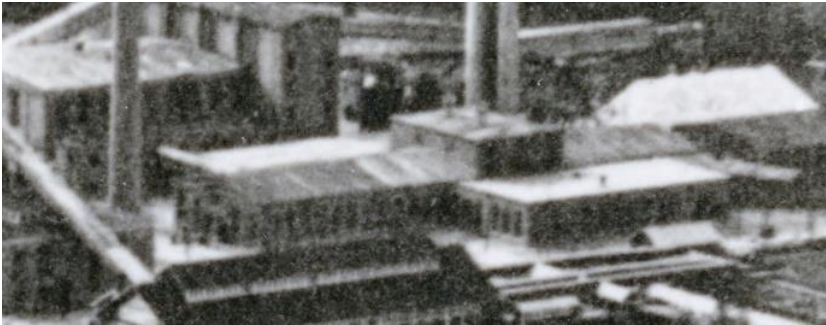
*Kuva 47 Ote ilmakuvasta arviolta 1930-luvulta koillisesta. Kuivauskonesalin keskellä on ollut pieni 2-kerroksinen rakennusosa ja sen pohjoispuolella matala tasakattoinen siipiosa. Kuvälähde: Kemin historiallinen museo /121 (137) Ilmakuva Veitsiluodosta.*

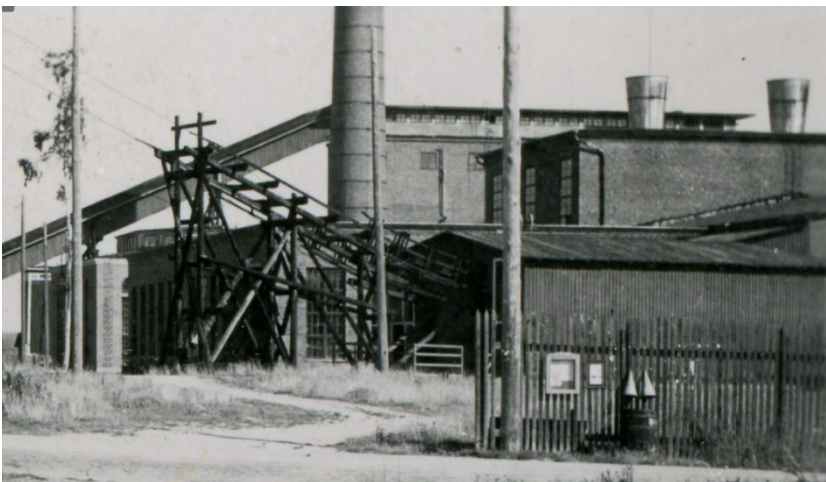
*Kuva 48 Ote valokuvasta 1930-luvulta luoteesta. Matalan tasakattoisen rakennusosan länsisivulla on myös ollut korkeat ruutuikkunat. Taustalla näkyy Voima-aseman piippu ja rakennuksia, etualalla on puinen varastorakennus. Kuvälähde: Kemin historiallinen museo / khmva\_0210\_0072, 1930-luku*

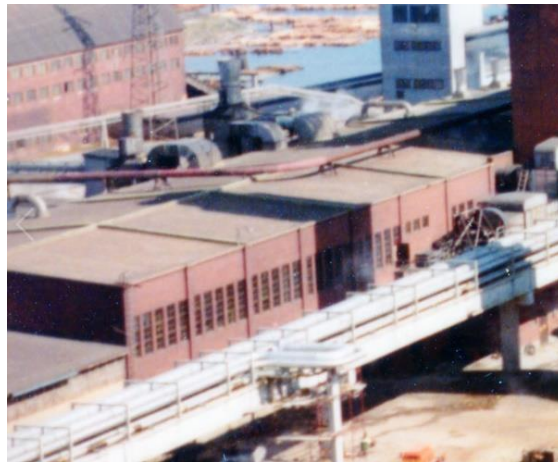
*Kuva 52 (Oikealla)*

*Ote ilmakuvaista arviolta 1970-luvun loppupuolelta lounaasta. Kuivauskonesalin eteläpuolella kulkee putkilinjasto 1970-luvun puolivälissä valmistuneelle sulfaattiselluloosatehtaalle. Kuvälähde: Kemin historiallinen museo / 595 (3193) Veitsiluodon tehtaat. Kuvaaja Mannelin, Helsinki.*

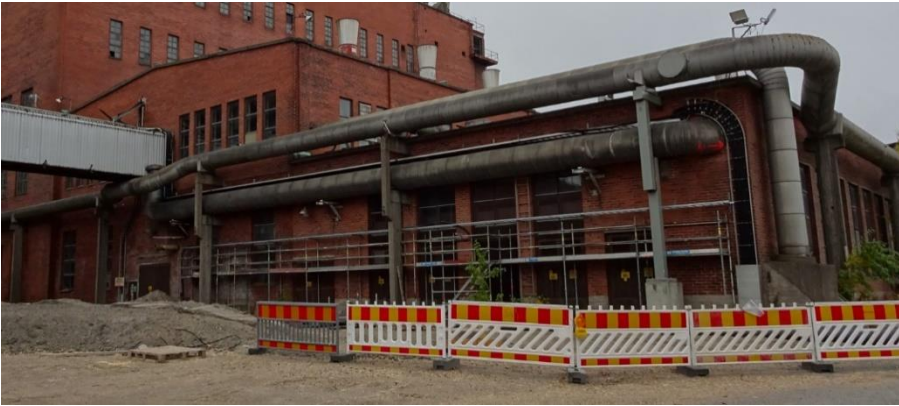
*Kuva 53 Kuivauskonesalin pääty itään. Kuivaussalin harjakattoinen osa korotettiin vuonna 1959 2-kerroksiseksi. Sen pohjoispuolista matalaa tasakattoista siipiosaa jatkettiin 1950-luvulla koilliseen. Päädyn ikkunat peittyvät putkilinjastojen taakse.  
Kuvälähde: FCG 2022*

<b>Kunto</b>	Rakennus vaikuttaa ulospäin melko hyväkuntoiselta.
<b>Suosituks</b>

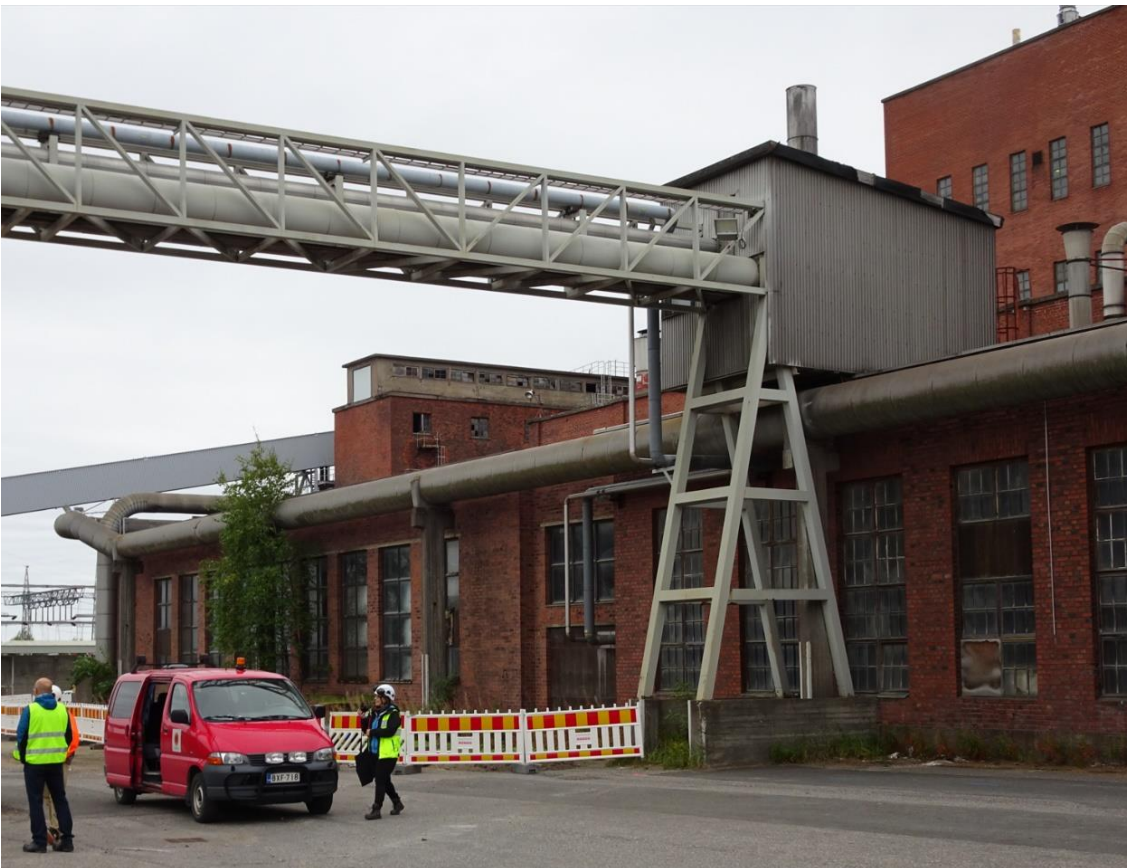
*Kuva 54 Julkisivu pohjoiseen. Kuvan vasemmassa reunassa näkyvä koillisnurkan 1-kerroksinen laajennus on tehty luultavasti 1950-luvulla. Räystään korkeudella kulkee putkilinja, joka on tuettu siroilla betonipilareilla. Lisäksi rakennuksen yli johtaa putkilinja sahalle.  
Kuvälähde: FCG 2022*

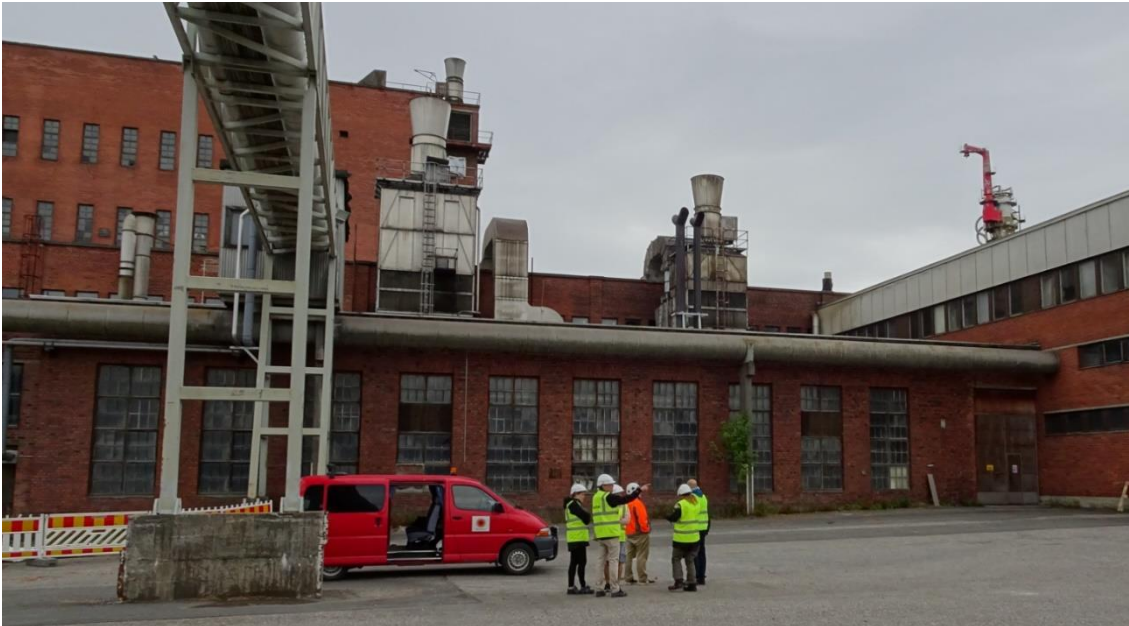
*Kuva 55 Julkisivu pohjoiseen. Vuonna 1930 valmistuneen osan ikkunoissa on pienet ruudut.  
Kuvälähde: FCG 2022*

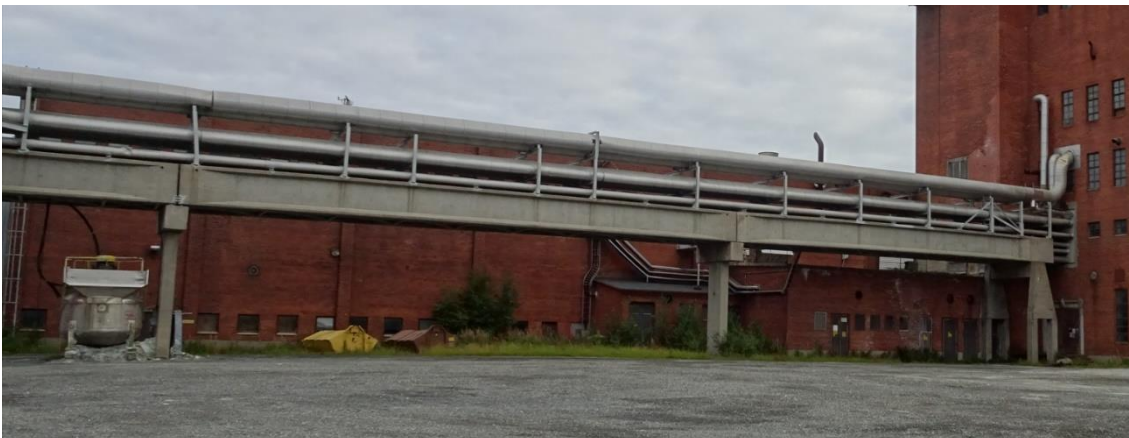
*Kuva 56 Julkisivu etelään. Kuivauskonesalin vieressä kulkee putkilinjasto 1970-luvun puolivälissä valmistuneelle sulfaattiselluloosatehtaalle. Putkilinjasto on valmistunut sulfaattiselluloosatehtaan kanssa samaan aikaan.  
Kuvälähde: FCG 2022*

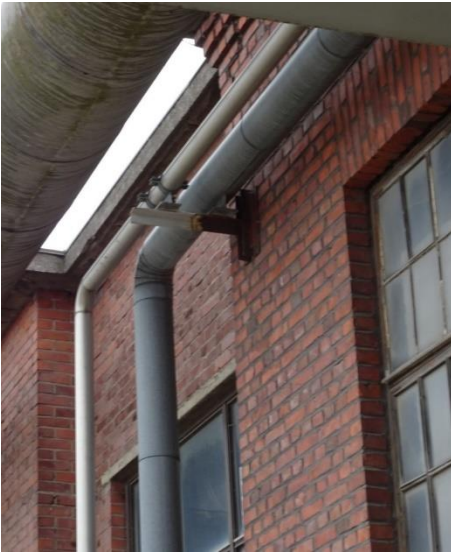
*Kuva 57 Yksityiskohta pohjoisjulkisivulta. 1950-luvulla rakennetun laajennuksen ja alkuperäisen rakennusosan liitoskohdassa on pieni syvennys. Alkuperäisessä osassa räystäs muodostuu porrastetusta tiiliverhouksesta ja 1950-luvulla rakennetuissa laajennuksissa on betoniräystäs. Alkuperäisessä osassa aukkojen yläreunat on tehty tiiliholvimuurauksella, kun taas 1950-luvulla rakennetussa osassa on betonipalkit ikkunoiden yläreunassa.  
Kuvälähde: FCG 2022*

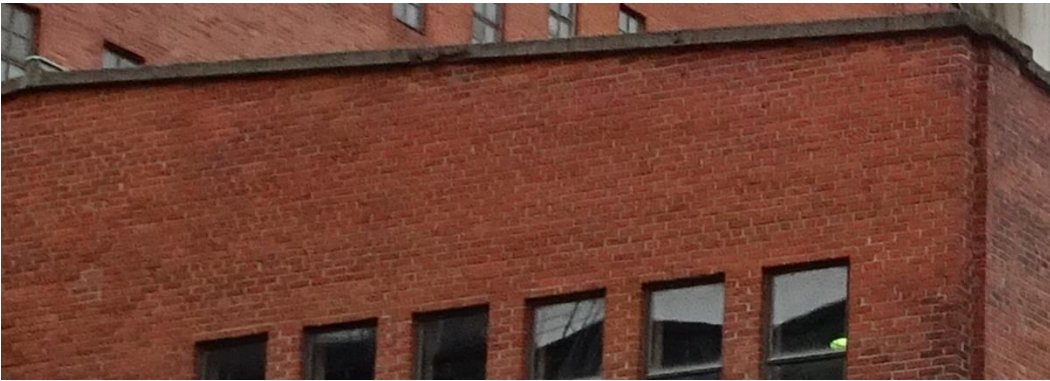
*Kuva 58 1959 rakennetun läntisen laajennusosan ikkunoiden yläreunassa ei ole näkyvää palkkia.  
Kuvälähde: FCG 2022*

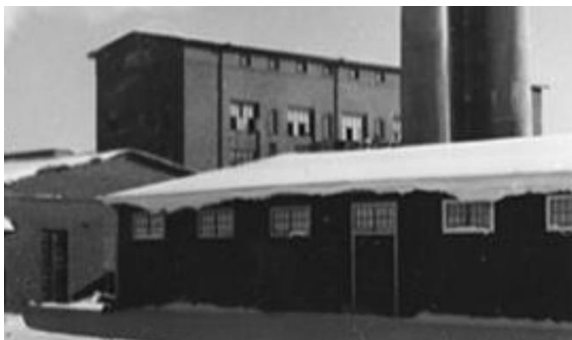
*Kuva 59 Ote valokuvasta 1930-luvulta. Nykyisen betonielementtisen selluvaraston paikalla on aikaisemmin ollut puurakentein pienempi varasto.  
Kuvälähde: Lusto–Suomen metsämuseo, Suomen Metsäyhdistyksen kokoelma/  
Metsätaloudellinen Valistustoimisto V91002:6499 / Veitsiluoto Oy:n sellutehdas, 1930-luku, valokuvaaja Mauno Mannelin*

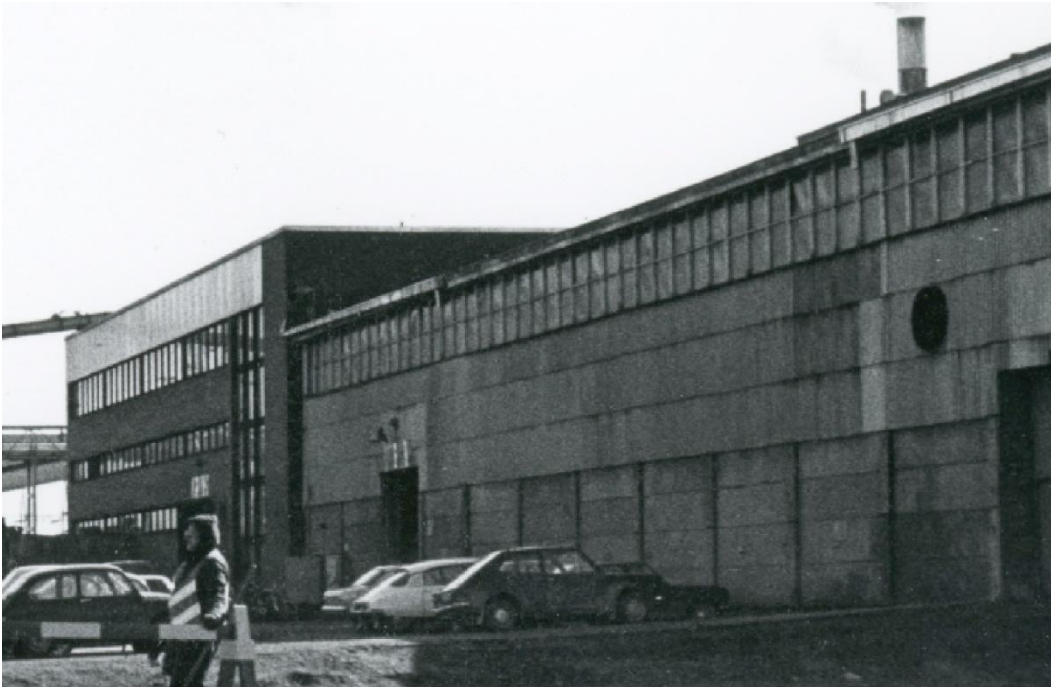
*Kuva 62 Ote valokuvasta 1970-luvulta luoteesta. Betonielementtirakenteinen halli on osittain verhoiltu rakennuslevyillä. Seinän yläosan nauhaikkunan paikka hahmottuu hyvin, vaikka ikkunat ovatkin luultavasti jo peitetty. Kuvan vasemmassa reunassa on 1971 valmistunut 3-kerroksinen laajennus. Sen julkisivuja jäsentävät nauhaikkunat.  
Kuvälähde: Kemin historiallinen museo / khmva\_0229\_0013\_00, 1970-luvun Veitsiluotoa, valokuvaaja Jorma Sauvola*

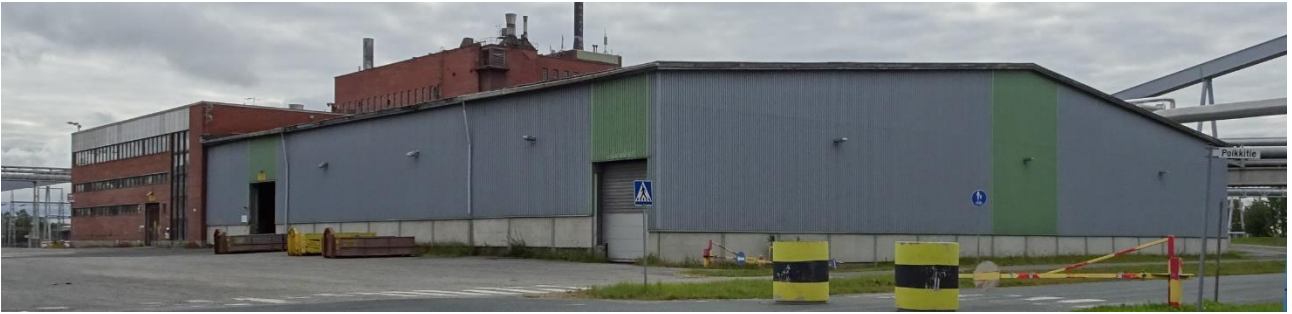
*Kuva 64 Luoteesta. Selluloosavaraston ulkoverhous on uusittu 1970-luvun jälkeen. Nykyinen profiilipeltiverhous vaikuttaa olevan 2000-luvun taitteesta. Nauhaikkunat on peitetty.  
Kuvälähde: FCG 2022*

<b>Kunto</b>	Rakennus vaikuttaa ulospäin hyväkuntoiselta.
<b>Suositukset</b>

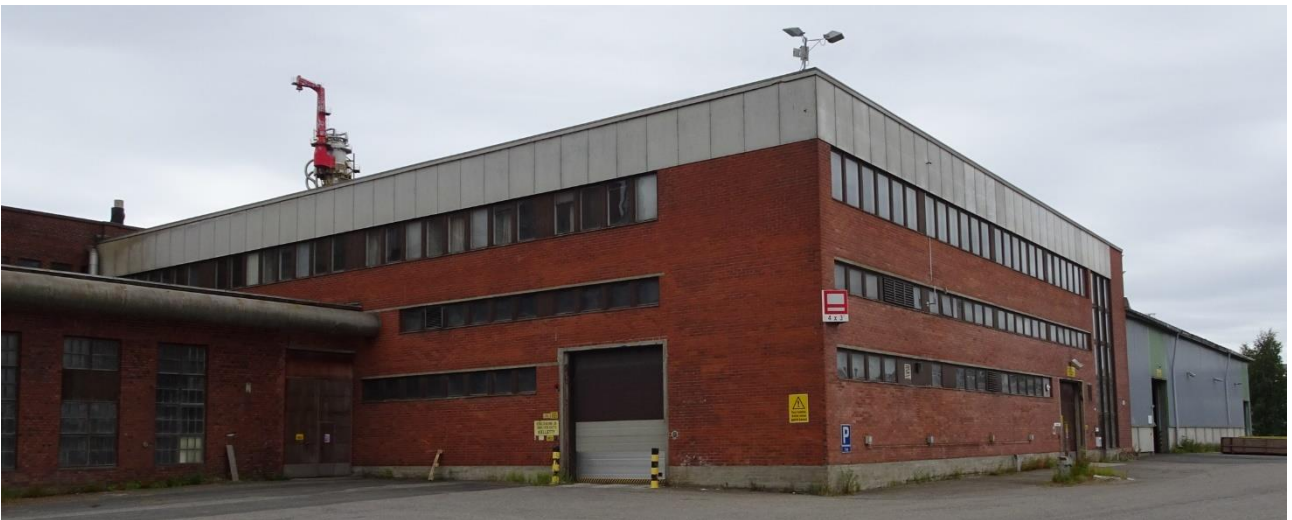
*Kuva 65 Koillisesta. 3-kerroksinen tutkimus- ja laboratorio-osasto sekä selluloosatehtaan jälkikäsittelyosasto on rakennettu selluloosavaraston ja kuivauskonesalin väliin. Sen julkisivuja jäsentää nauhaikkunat. Tasakaton räystäätön otsa on verhoilut vaaleilla rakennuslevyillä.  
Kuvälähde: FCG 2022*

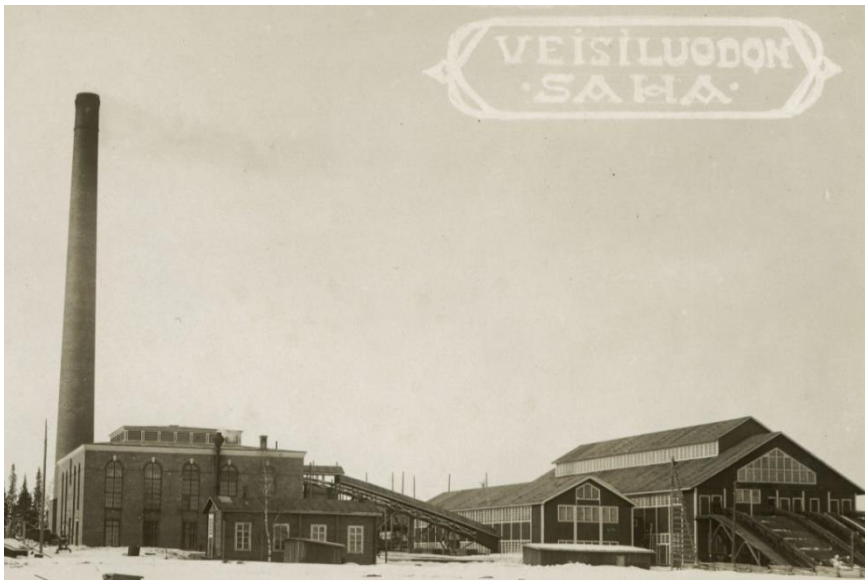
*Kuva 66 Idästä arviolta 1920-luvun alkupuolelta. Vasta valmistuneet voima-asema ja saha. Voima-asemassa on symmetriset julkisivut ja korkeat yläosastaan kaarevat ikkunat. Ikkunoiden yläreunassa on vaalea koristeaihe. Muotoiltu räystäään alunen on myös vaalea. Nykytilanteen perusteella se vaikuttaa olevan betonista.  
Kuvälähde: Kemin historiallinen museo / khmva\_0001\_6186, Veitsiluodon saha.*

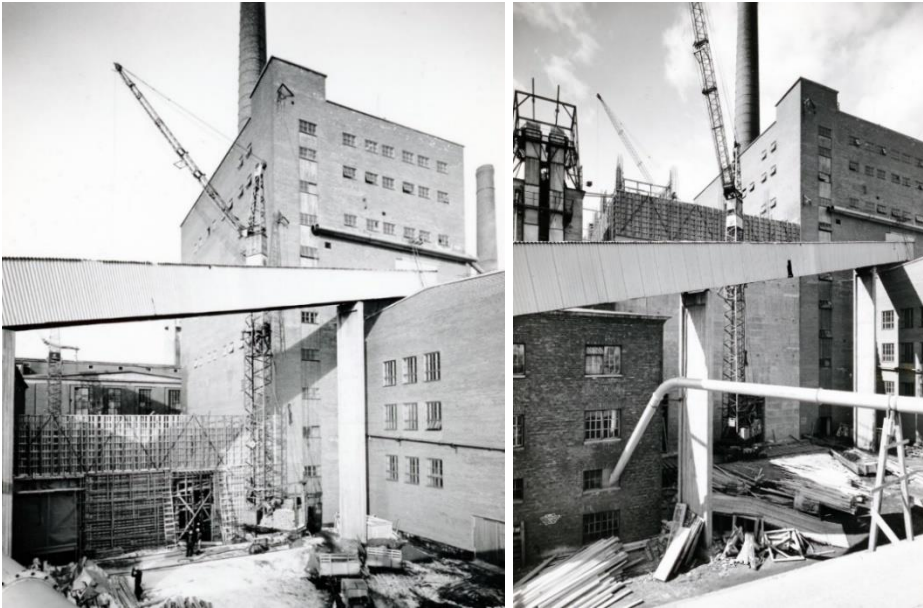
*Kuva 76 (Vasemmalla)*

*Voima-aseman 1960-luvun alun laajennuksen rakentaminen on aloitettu. Vasemmalla taustalla näkyy sulfittiselluloosatehtaan massanlajitteluosaston päätykolmio.*

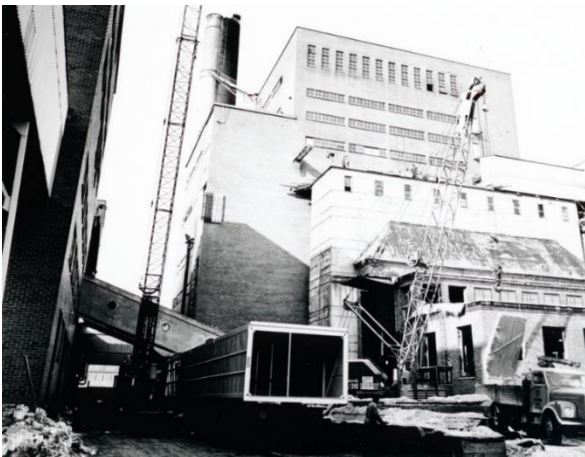
*Kuva 78*

*Ote valokuvasta vuodelta 1970 kaakosta. Voima-aseman 1960-luvun alussa valmistunut laajennus sijaitsi jo ihan kiinni vanhassa kuorimossa, joka purettiin seuraavan laajennuksen tieltä.*

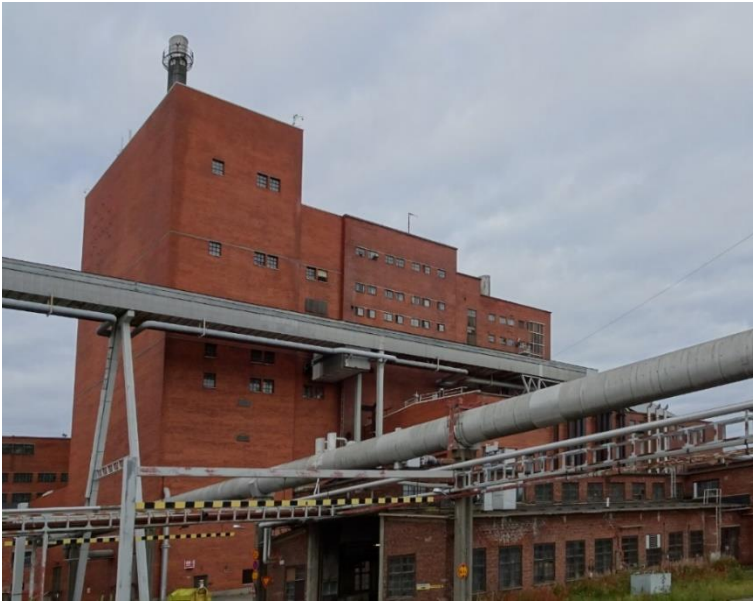
*Kuva 83 Kaakosta. Vasemmalla voima-aseman uusin ja korkein 1970-luvun alun laajennus. Etualalla korjauspaja.  
Kuvälähde: FCG 2022*

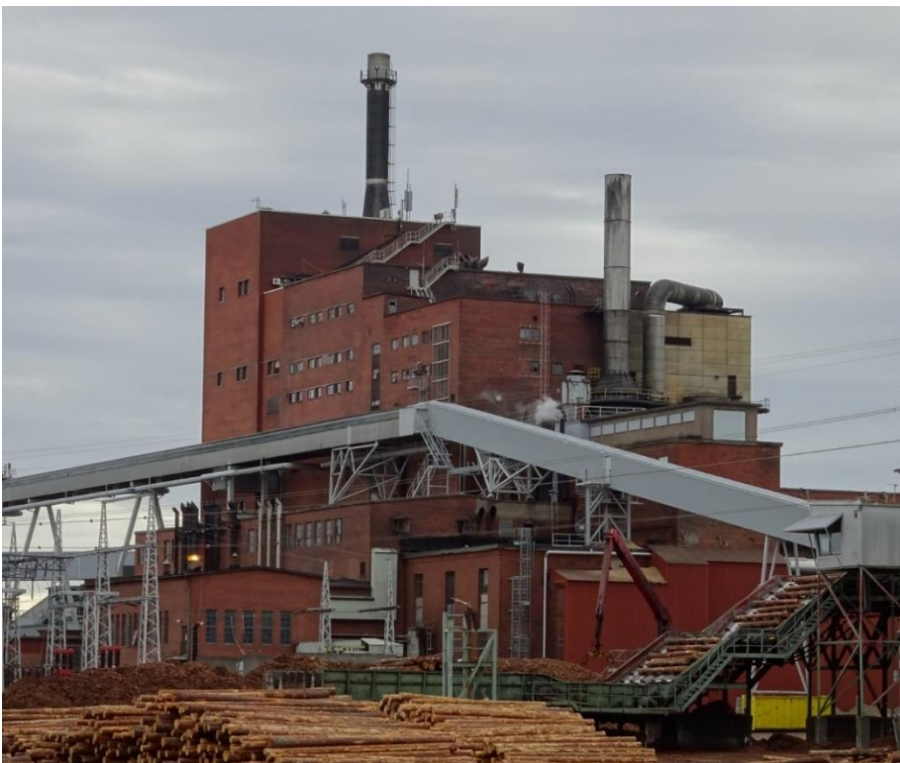
*Kuva 84 Koillisesta. Voima-aseman kaikki 5 vaihetta erottuvat selkeästi. Sahan vuoden 1922 voima-  
asemasta tosin on jäljellä vain lyhyt siivu, jonka pääty on verhoiltu punaisella profiilipellillä.  
Kuvälähde: FCG 2022*

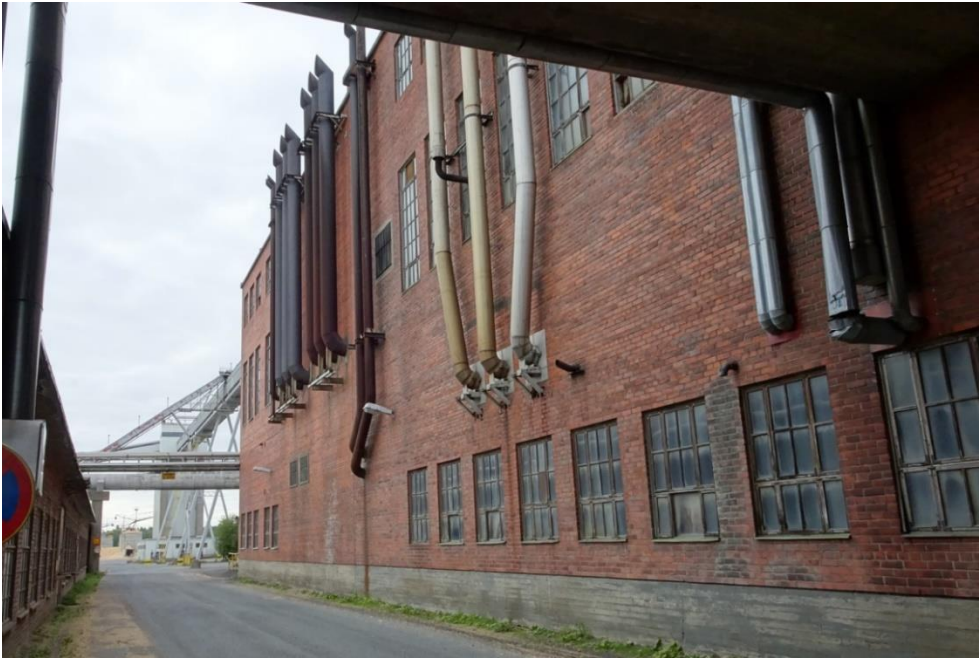
*Kuva 85 Itäjulkisivun matalassa osassa on runsaasti erilaisia pystyputkia.  
Kuvälähde: FCG 2022*

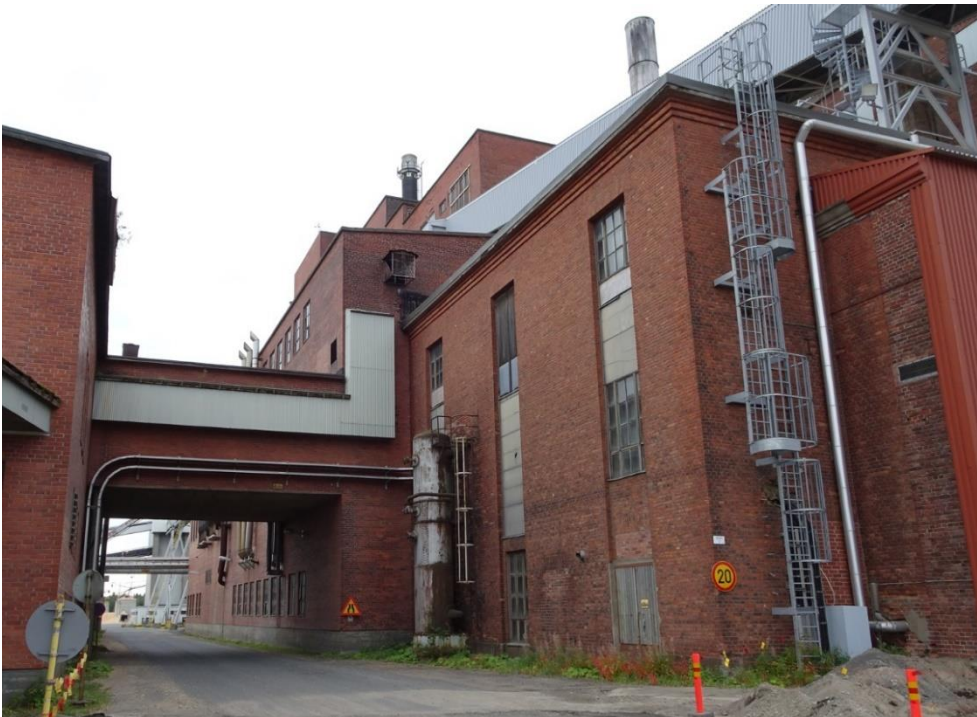
*Kuva 86 Voima-aseman ja korjauspajan välinen yhdyskäytävä. Yhdyskäytävän oikealla puolella näkyvän 1920-luvun lopun laajennuksessa ikkunat ovat sijainneet symmetrisesti hieman sisäänvedettyinä muusta julkisivusta. Räystään alla on tiilistä muurattu porrastus.  
Kuvälähde: FCG 2022*

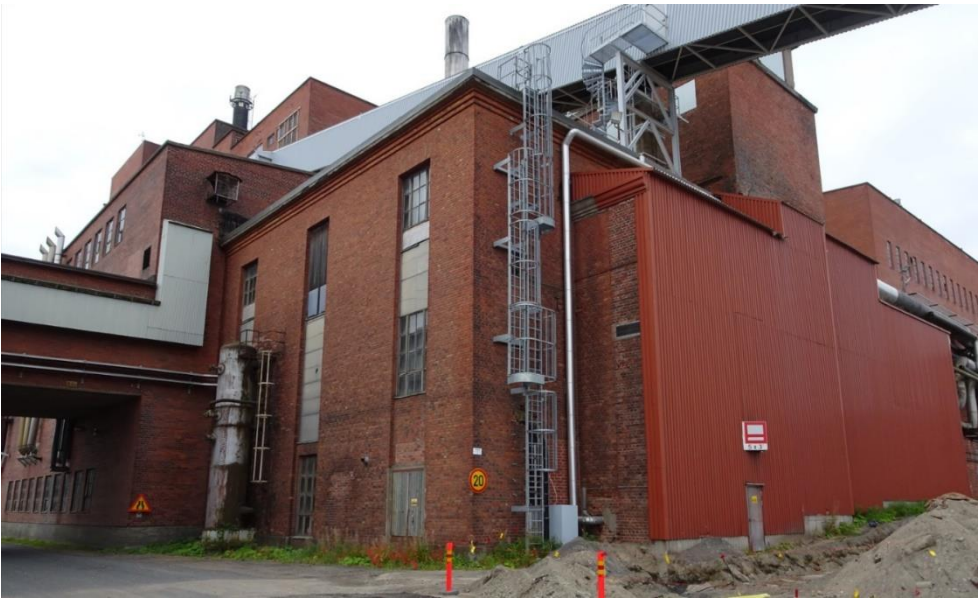
*Kuva 87 Alkuperäinen sahan voima-asema vuodelta 1922 on purettu ilmakuviin perusteella 1990-luvun puolivälissä lähes kokonaan. Siitä on jätetty vain kapea siivu jäljelle. Siivun pääty on verhoiltu profiilipellillä. Koristeellinen räystäään alunen on ilmeisesti ollut betonista valettu ja sen profiili on edelleen nähtävissä.  
Kuvälähde: FCG 2022*

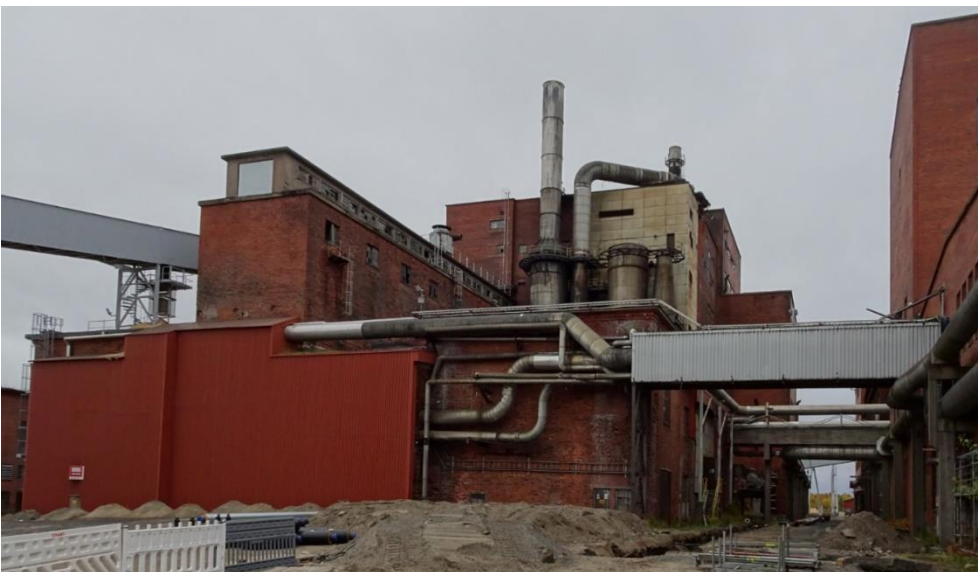
*Kuva 88 Alkuperäisen sahan voima-aseman jäljelle jäänyt pohjoispääty on umpeutettu ja verhoiltu punaisella profiilipellillä. Oikealla voima-aseman ja sulfiittisellutehtaan väliin jäävä kuja.  
Kuvälähde: FCG 2022*

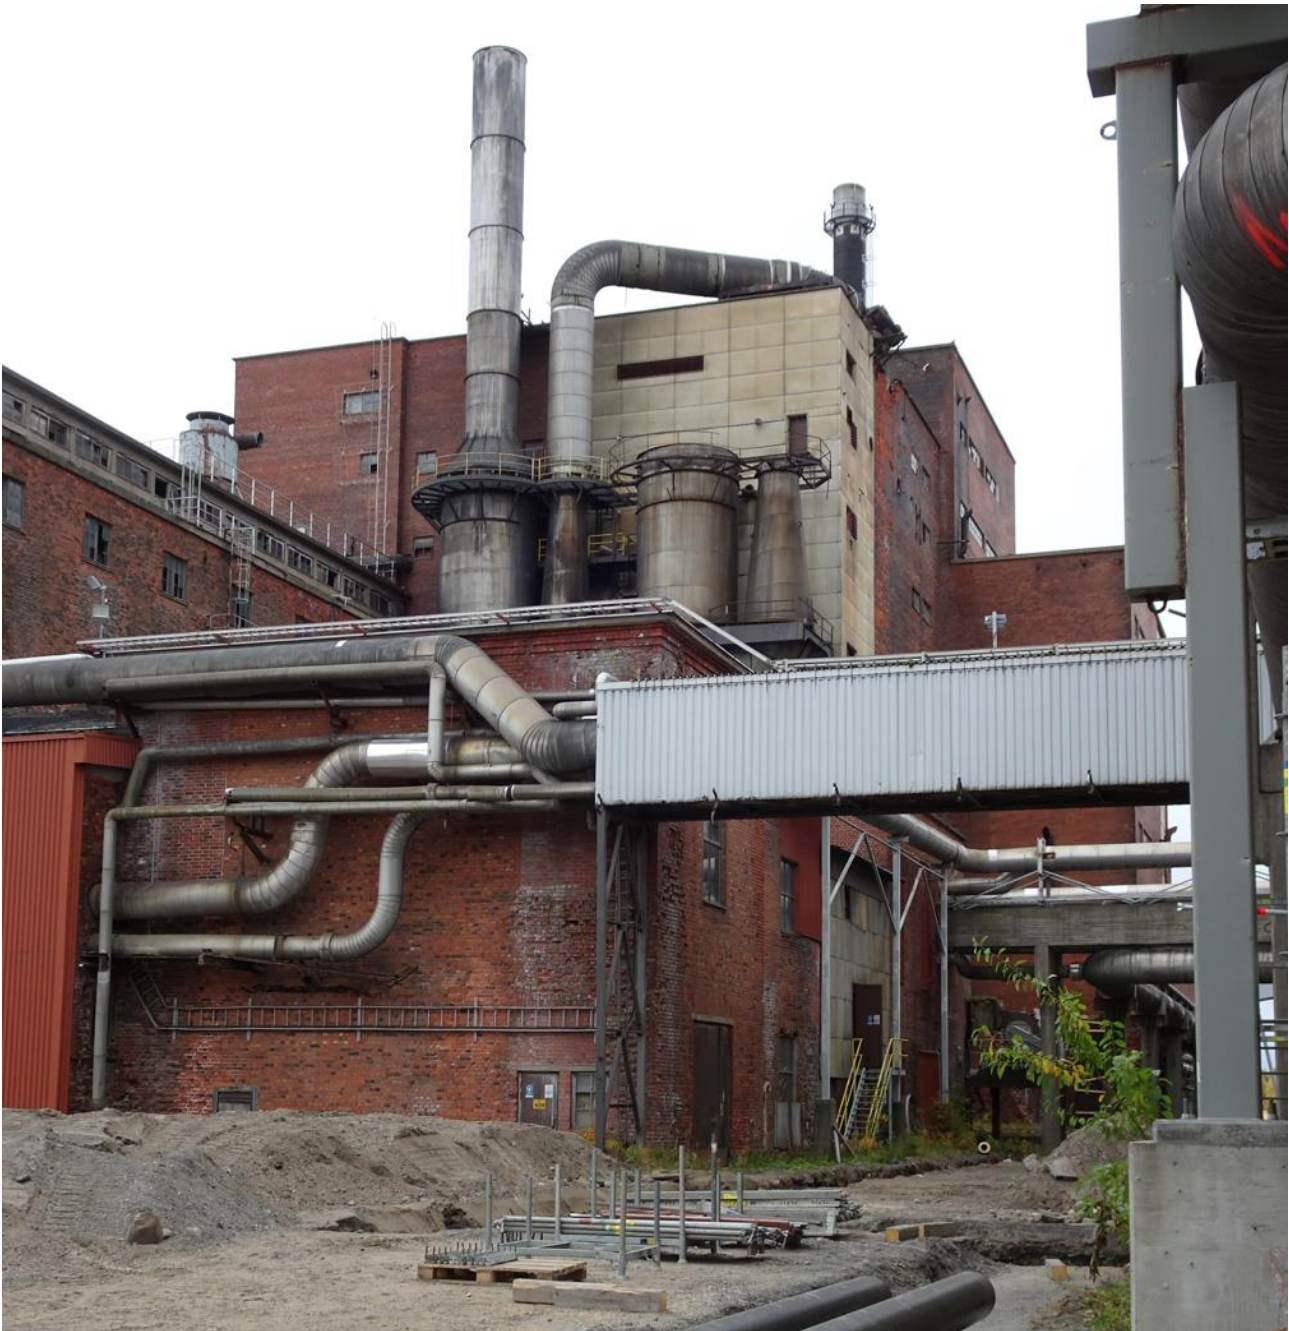
*Kuva 89 Etualalla 1920-luvun lopussa rakennettu sulfiittiselluloosatehtaan voima-asema. Sen takana näkyvät korkeammat 1950-1970-lukujen laajennukset.  
Kuvälähde: FCG 2022*

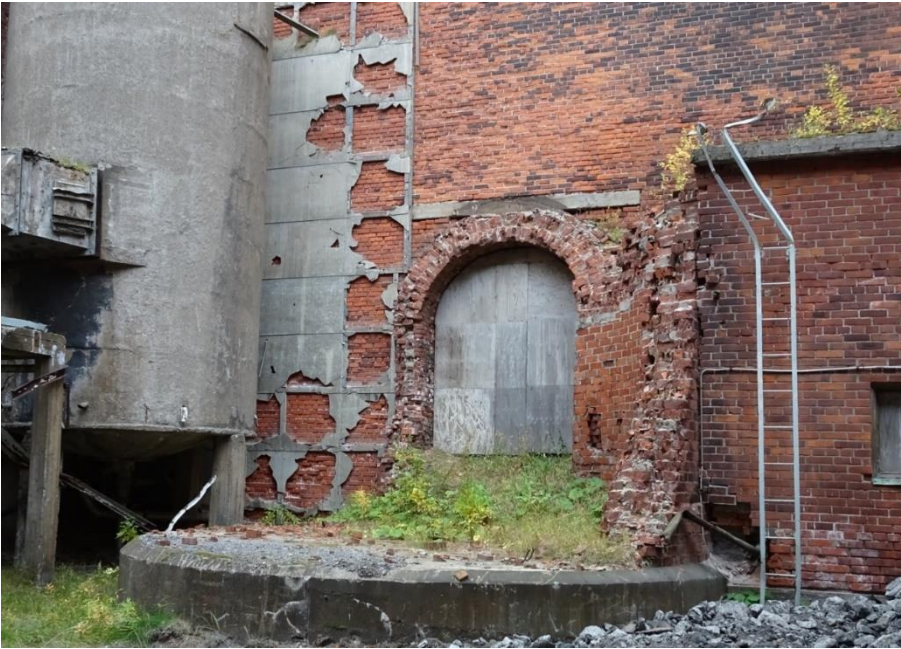
*Kuva 90 Sulfiittiselluloosatehtaan voima-aseman piipun perustus on edelleen nähtävissä 1950-luvulla rakennetun laajennuksen länsipuolella.  
Kuvälähde: FCG 2022*

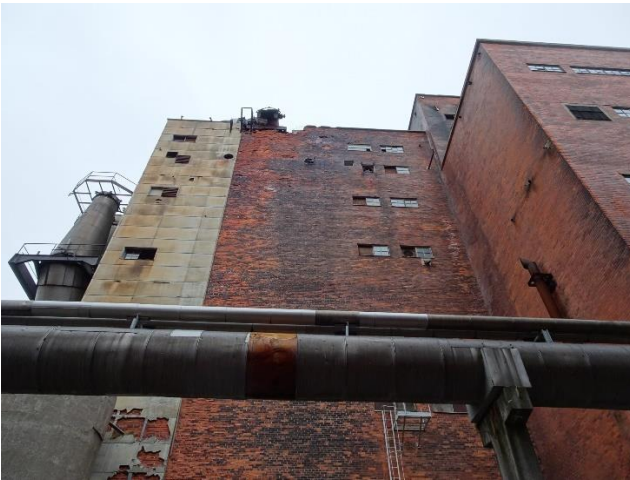
*Kuva 91 (Vasemmalla) 1950-luvulla rakennetun laajennuksen länsijulkisivu. Luoteisnurkka on päällystetty vaalealla rakennuslevyllä.  
Kuvälähde: FCG 2022*

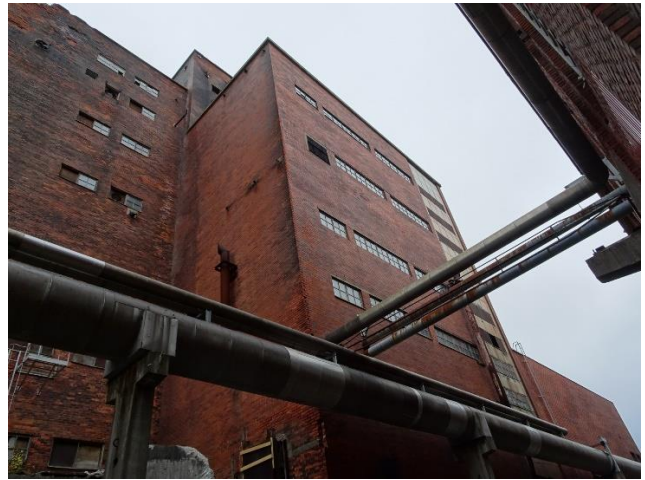
*Kuva 92 (Oikealla) Vuonna 1961 valmistuneen voima-aseman laajennuksen länsijulkisivu. Lounaisnurkkaa on korostettu vaaleilla rakennuslevyillä.  
Kuvälähde: FCG 2022*

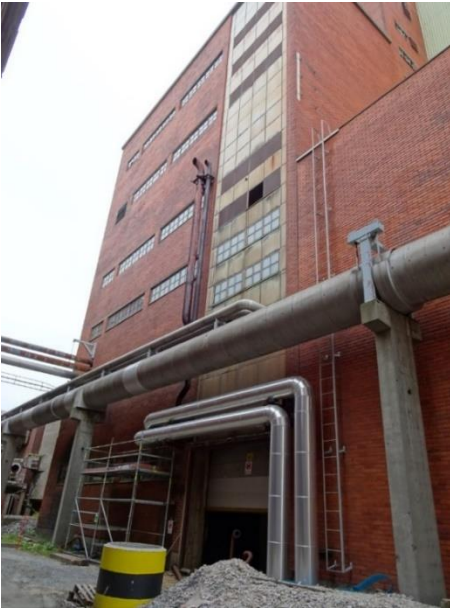
*Kuva 93 Vuonna 1961 valmistuneen laajennuksen länsijulkisivussa on nauhamaisia ikkuna-aukkoja sekä lounaiskulmassa vaalealla levyllä päällystetty pystyosuus.  
Kuvälähde: FCG 2022*
