Kemin kaupunki

## **Stora Enson Veitsiluodon asemakaavamuutoksen rakennetun kulttuuriympäristön inventointi**

Raportti

# Stora Enson Veitsiluodon asemakaavamuutoksen rakennetun kulttuuriympäristön inventointi

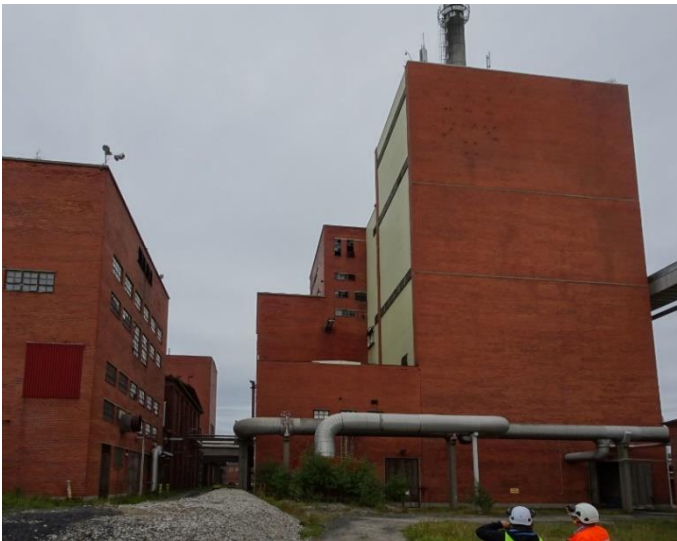
*Kuva 94 Voima-aseman viimeinen laajennus on valmistunut vuonna 1971. Sen korkean osan länsijulkisivu on verhoiltu vaalealla profiilipellillä. Eteläisessä julkisivussa on vain 3 pientä ikkuna- ja 2 ovi-aukkoa, jotka jäävät rakennusta kiertävien putkien taakse piiloon. Korkeiden julkisivujen tiilimuraus on katkaistu kahdella betonisella vaakalistalla. Eteläjulkisivulla on vielä näkyvissä Veitsiluodon logon kiinnitysjäljet. Uusi voimalaitos on valmistunut vuonna 1996 sulfaattiselluloosatehtaan eteläpuolelle.  
Kuvälähde: FCG 2022*

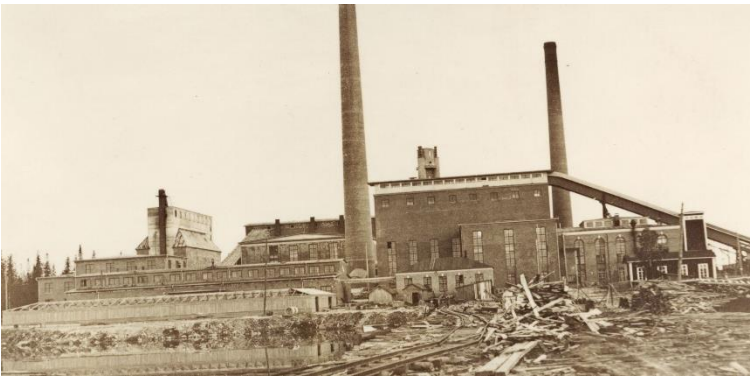
*Kuva 96 Idän suunnalta arviolta 1930-luvun alusta. Korjauspajan ja meren väliin ollaan rakentamassa U:n mallista matalaa varastorakennusta. Konepajan takana näkyy vasemmalla myöhemmin purettu kuorimo, sen vieressä sulfiittitehdas ja piippujen välissä voima-aseman vuonna 1929 valmistunut laajennus. Vanha voima-asema näkyy kuvan oikeassa reunassa. Sen edessä on tehdasalueen vanhin paloasema. Kuvälähde: Kemin historiallinen museo / khmva\_0001\_5523.*

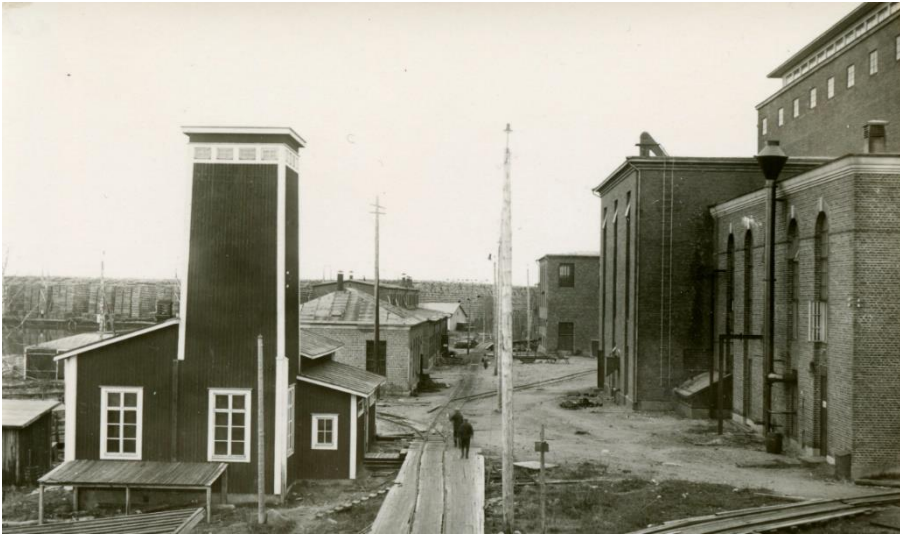
*Kuva 98 Pohjoisesta arviolta 1930-luvulla. Korjaamon vieressä oli kuvassa etualalla näkyvä Veitsiluodon ensimmäinen paloasema. Oikealla Voima-asema. Kuvälähde: Kemin historiallinen museo / khmva\_0079\_0007, Veitsiluoto vuonna 1932.*

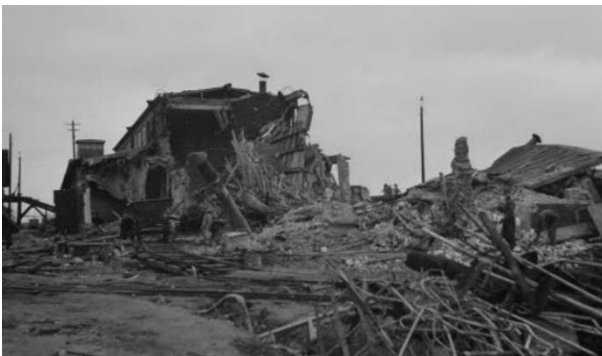
*Kuva 99 (Vasemmalla)*

*Korjauspaja vaurioitui pahoin pommituksessa vuonna 1944.*

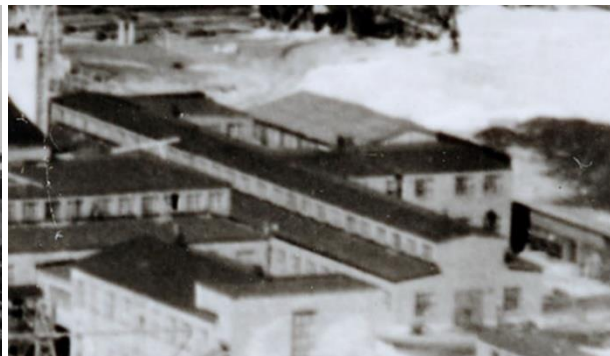
*Kuva 100 (Oikealla)*

*Ote ilmakuvasta arviolta 1940-luvun puolesta välistä. Rakennusta on laajennettu pohjoiseen ja lisätty 2-kerroksinen siipi. Eteläinen alun perin 1-kerroksinen pieni siipi on laajennettu ja korotettu 2-kerroksiseksi jo aikaisemmin. Kuvan vasemmassa reunassa näkyy kuorimon rakennuksia. Kuvälähde: Kemin historiallinen museo / 407 (3683) Veitsiluodon tehtaait. Kuvaaja Veljekset Karhumäki, N:0 10 797.*

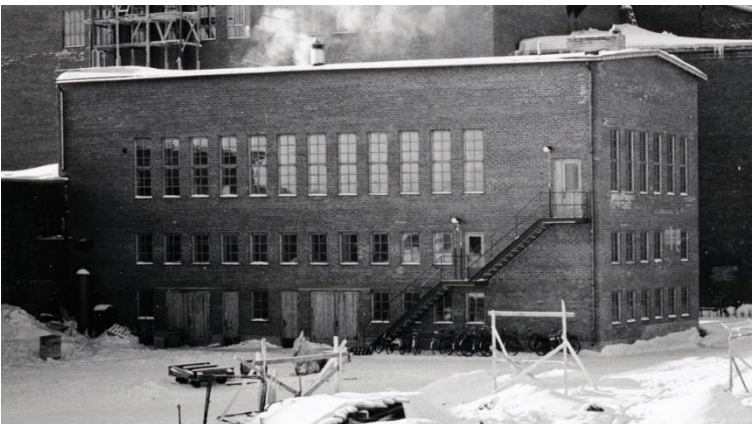
*Kuva 103 Ote valokuvasta 1960 koillisesta. Vasta valmistunut kunnossapito-osasto.  
Kuvälähde: Kemin historiallinen museo / 234 (1152, 54/60) 25.2.1960. Kuvaaja Mannelin.*

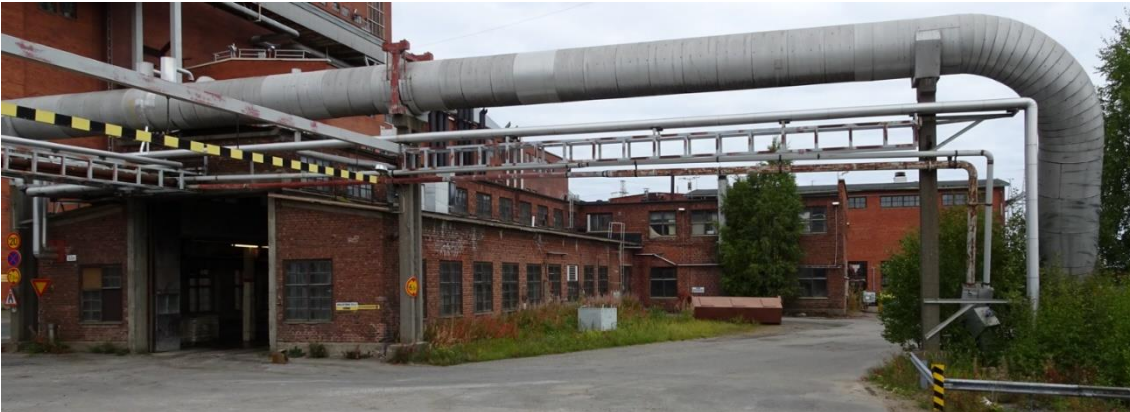
*Kuva 104 Etelästä. Eteläpäädyn oviaukko on suurennettu. Pajasiiven alakerrassa on havaittavissa vieläkin alkuperäisen 1-kerroksisen siiven hahmo.  
Kuvälähde: FCG 2022*

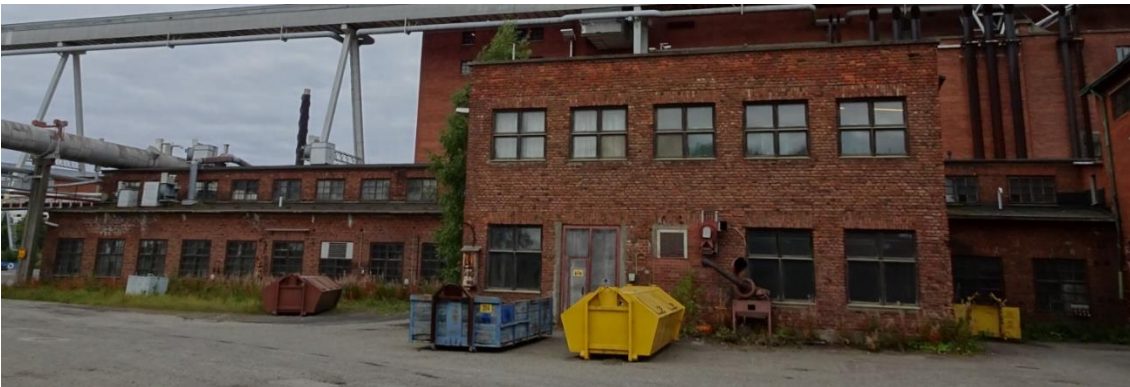
*Kuva 105 Idästä. Pajasiiven ikkunat on uusittu ja niissä suuremmat ruudut kuin muualla rakennuksessa.  
Kuvälähde: FCG 2022*

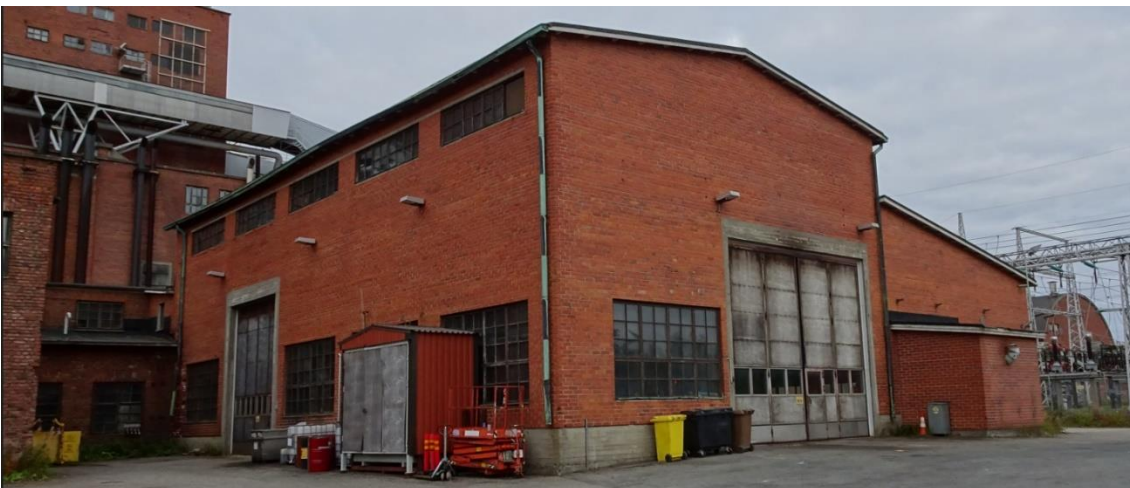
*Kuva 106 Kaakosta. Ajoneuvokorjaamo- ja viilaamosiipeen on lisätty betonikehyksiset oviaukot.  
Kuvälähde: FCG 2022*

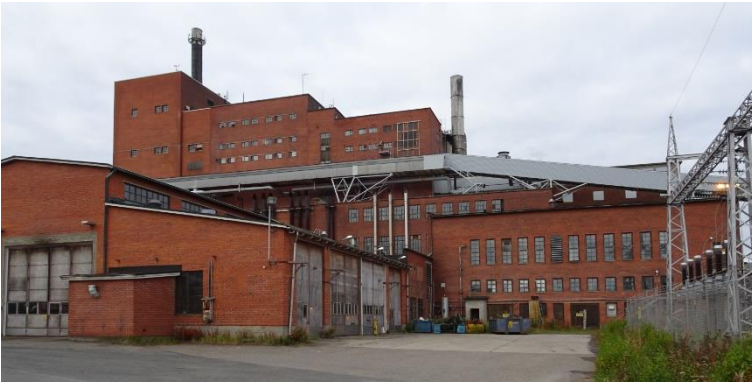
*Kuva 107 Idästä. Vasemmalla ajoneuvokorjaamo- ja viilaamosiipi, jotka laajensivat 1940-luvulla rakennettua pienempää siipeä. Oikealla kunnossapito-osasto. Taustana voima-aseman rakennukset.*

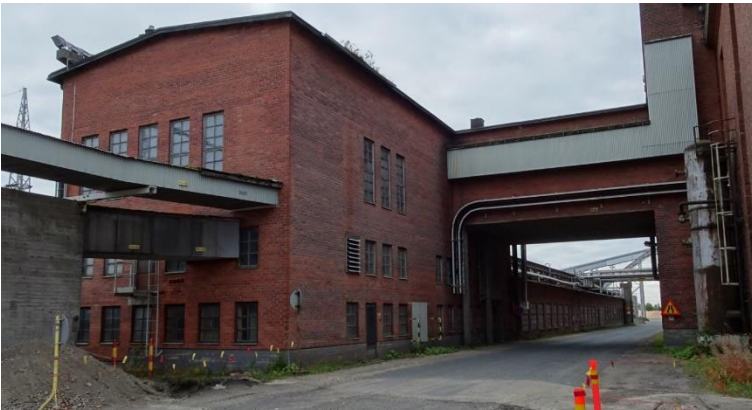
*Kuva 108 Kunnossapito-osasto luoteesta. Sen kohdalla on sijainnut Veitsiluodon ensimmäinen paloasema.*

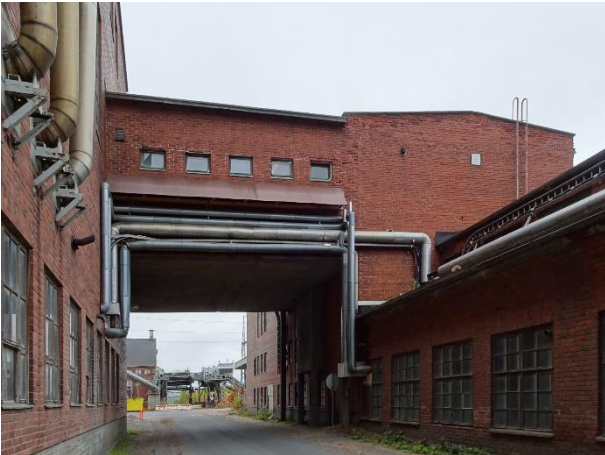
*Kuva 110 Lounaasta. Yhdyskäytävä voima-aseman ja kunnossapito-osaston välillä. Putkilinjat ovat lisääntyneet vuosien kuluessa.  
Kuvälähde: FCG 2022*

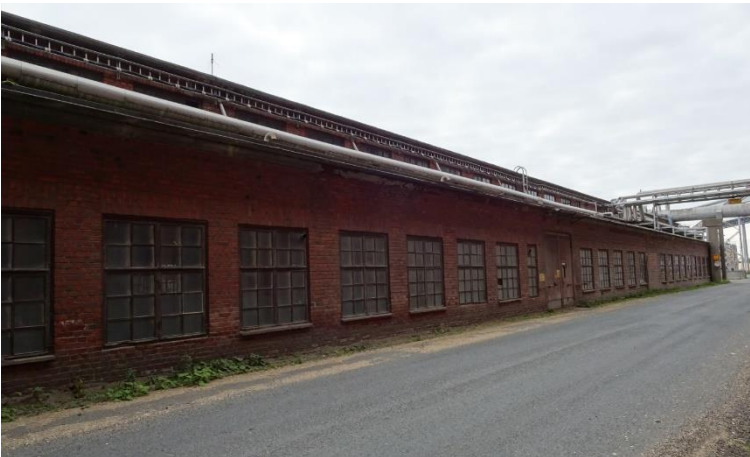
*Kuva 111 Luoteesta. Konepajan aukkojen yläreunat on tehty tiiliholvimuurauksella ja ulkopuolen ikkunapenkit betonista.  
Kuvälähde: FCG 2022*

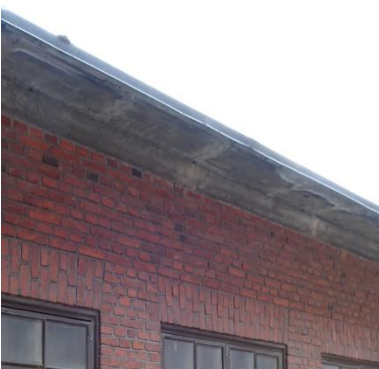
*Kuva 112 Punatiilisen ulkoseinän ja betonisen räystäään liitospöhdassa on muotoiltu betonipalkki.  
Kuvälähde: FCG 2022*

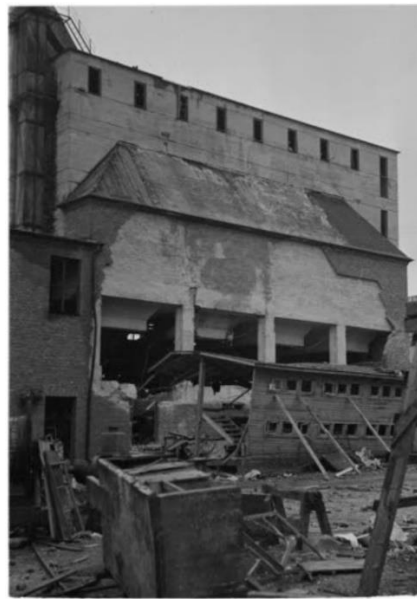
*Kuva 114 (oikealla)*

*Kuorimon pohjoisjulkisivu vaurioitui pommituksessa vuonna 1944.*

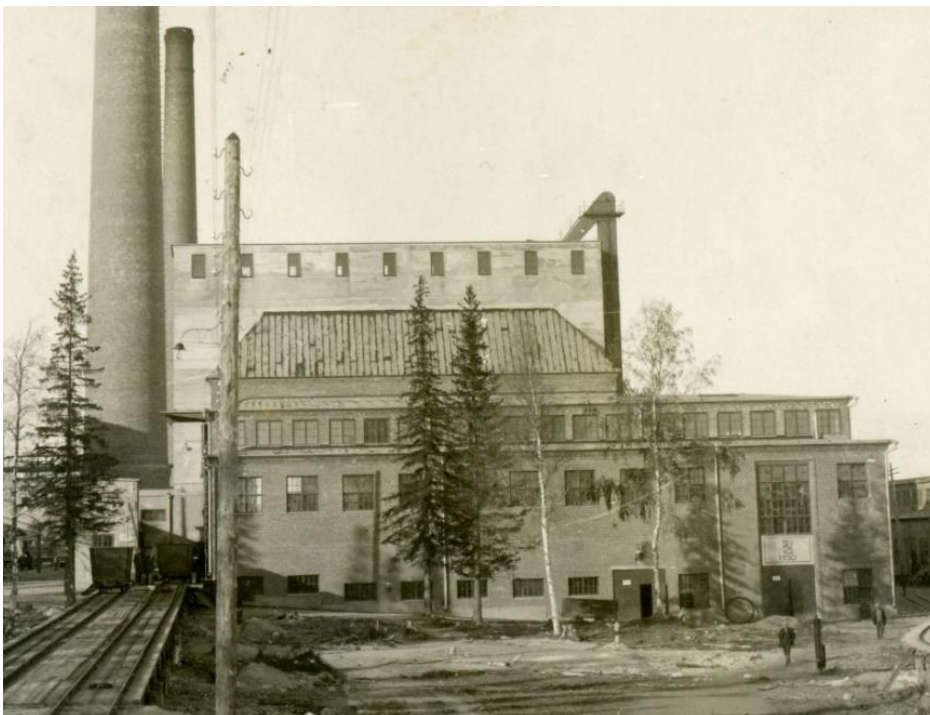
*Kuva 115*

*Kuorimo etelästä ennen laajennusosan valmistumista. Taustalla voimalaitos piippuineen.*

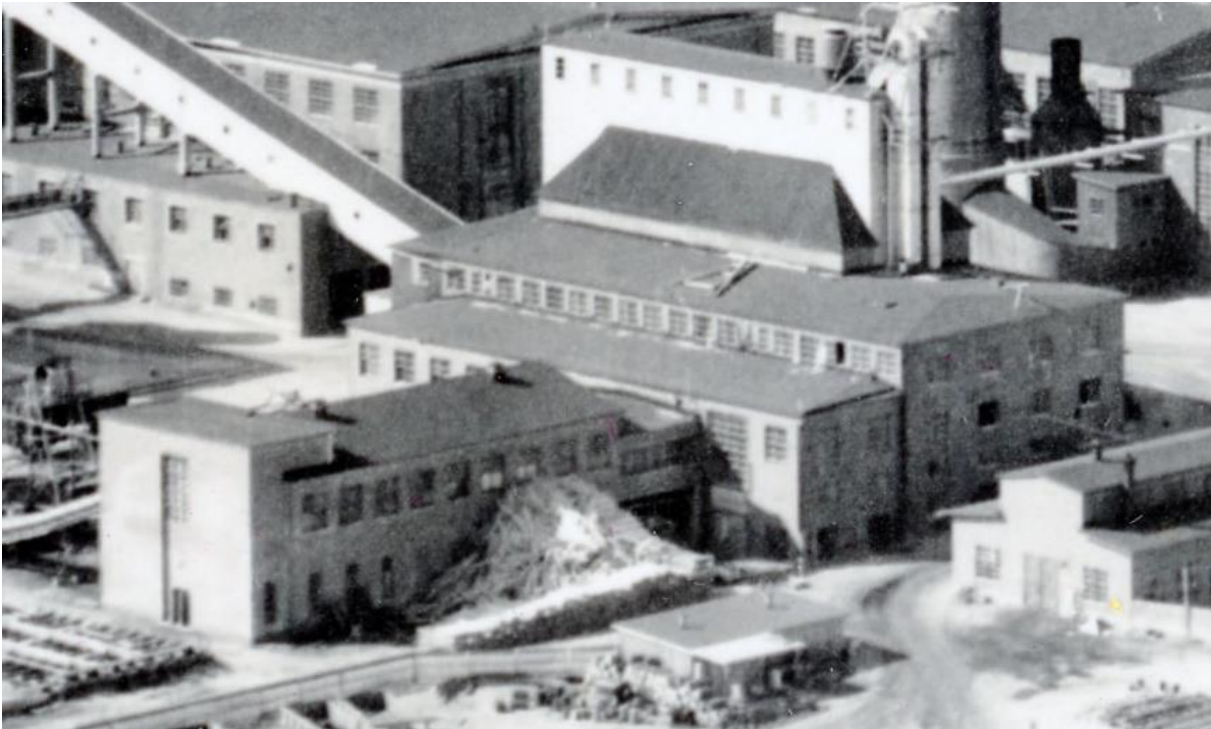
*Kuva 116 Ote ilmavasta kaakosta vuodelta 1953 tai 1954. Kuorimoa on laajennettu 1930-luvun puolivälissä etelään.  
Kuvälähde: Kemin historiallinen museo / 117 Ilmakuva Veitsiluodon tehtaat 1953-1954  
Kuvaaja Veljekset Karhumäki. N:o 10 796*

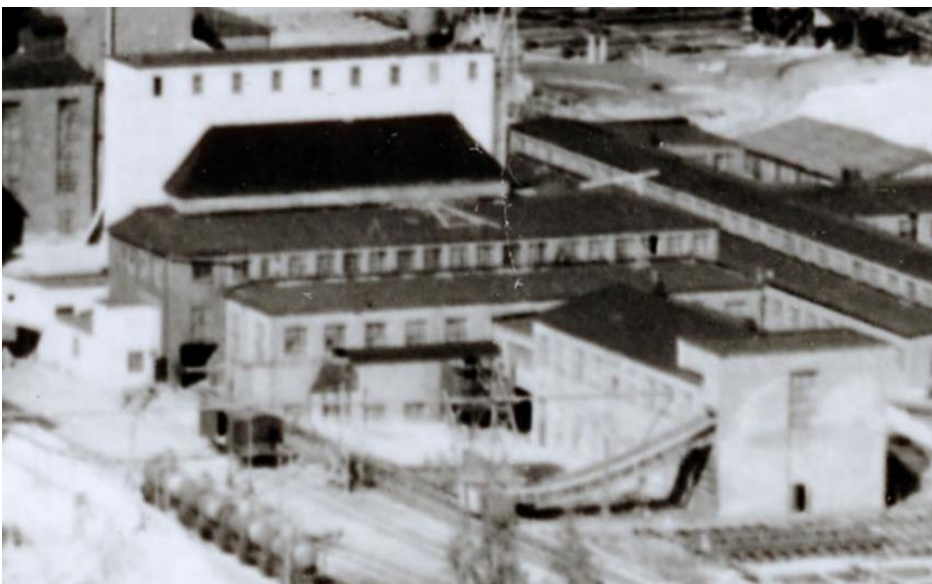
*Kuva 117 Ote ilmavasta lounaan suunnalta arviolta 1950-luvulta. Vanhimman osan länsireunalle on tehty matala pieni laajennus.  
Kuvälähde: Kemin historiallinen museo / 407 (3683) Veitsiluodon tehtaat. Kuvaaja Veljekset Karhumäki, N:o 10 797*

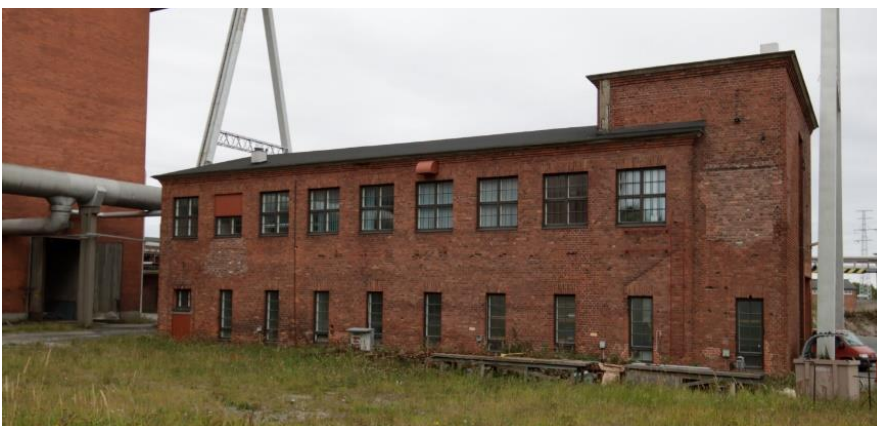
*Kuva 119 Länneestä. Kuvassa oikeassa reunassa näkyy umpeutettu kuljettimen aukko.*  
*Kuvälähde: FCG 2022*

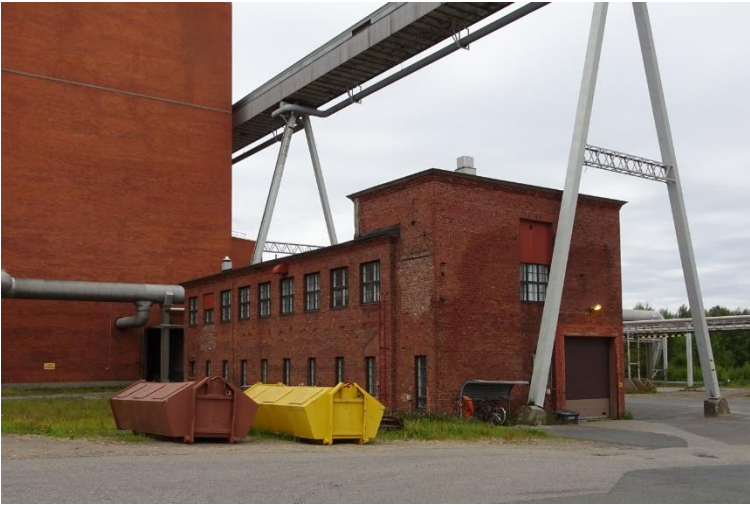
*Kuva 120 Lounaasta. Alkujaan kuorimon eteläjulkisivun keskellä on ollut iso ikkuna ja ovi pienessä syvennyksessä. Ikkunaa on myöhemmin pienennetty ja oven viereen on tehty isompi oviaukko.  
Kuvälähde: FCG 2022*

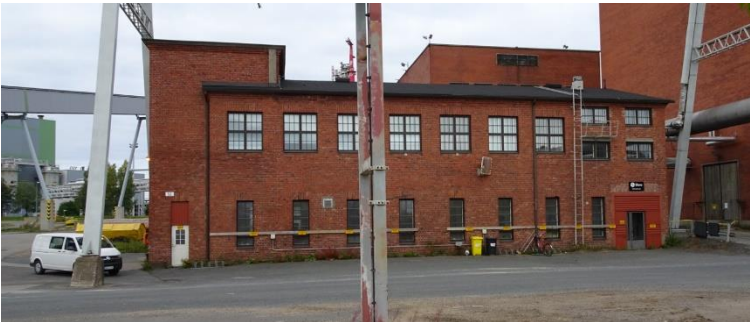
*Kuva 121 Idästä. Alun perin yläkerran kaikki ikkunat ovat olleet samanlaisia neliön muotoisia ruutuikkunoita.  
Kuvälähde: FCG 2022*

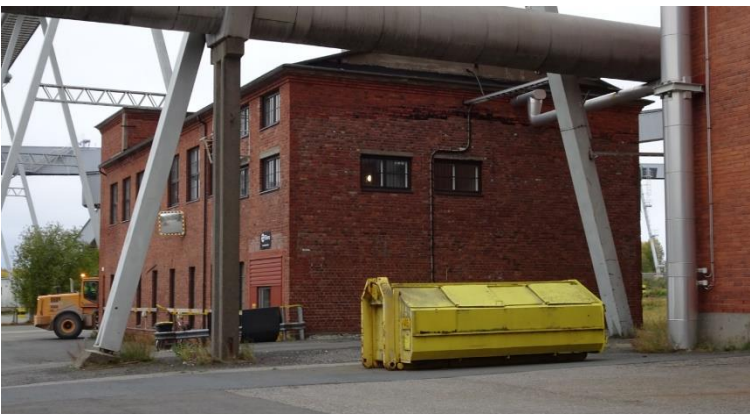
*Kuva 122 Koillisesta. Pohjoisjulkisivulla on ollut toisessa kerroksessa lähes koko rakennuksen levyinen yhdyskäytävä, josta on päässyt kuorimon vanhempaan osaan.  
Kuvälähde: FCG 2022*

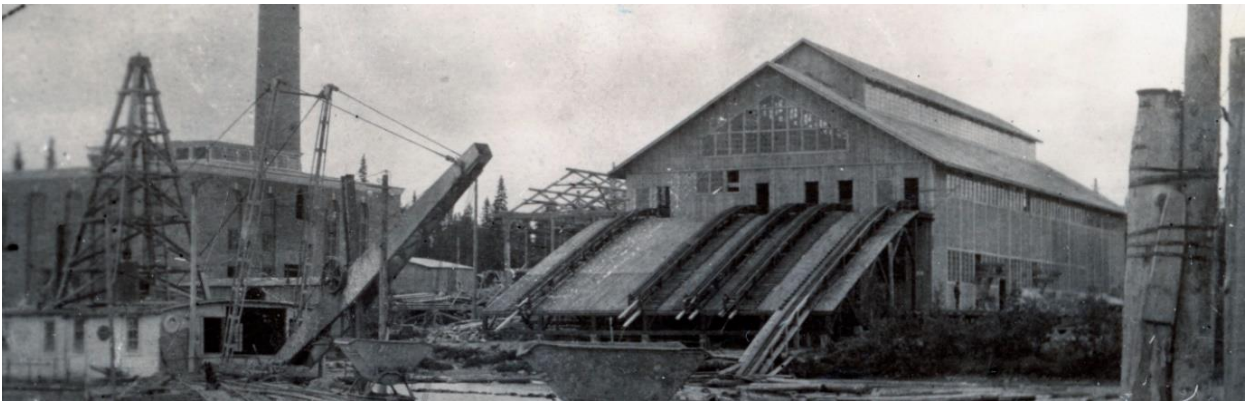
*Kuva 123 Koillisesta. Veitsiluodon ensimmäinen saha ja voima-asema olivat rakenteilla 1920-luvun alussa.  
Kuvälähde: Kemin historiallinen museo / khmva\_0211\_0012, Veitsiluodon saha 1920-luvun alussa.*

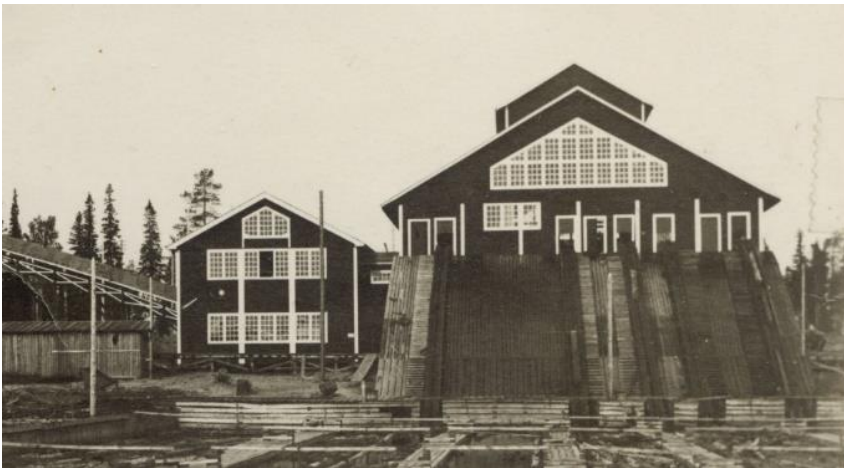
*Kuva 124 Vasta valmistunut Veitsiluodon saha idästä 1920-luvun alussa.  
Kuvälähde: Kemin historiallinen museo / khmva\_0001\_5521, Veitsiluodon saha kohta valmistuttuaan 1920-luvun alussa, 1920-luvun alku*

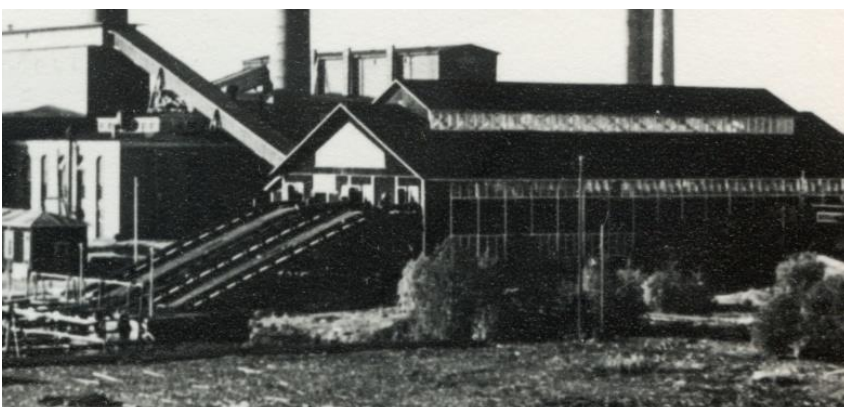
*Kuva 125 Veitsiluodon saha arviolta vuonna 1930 koillisesta.  
Kuvälähde: Kemin historiallinen museo / khmva\_0001\_0385*

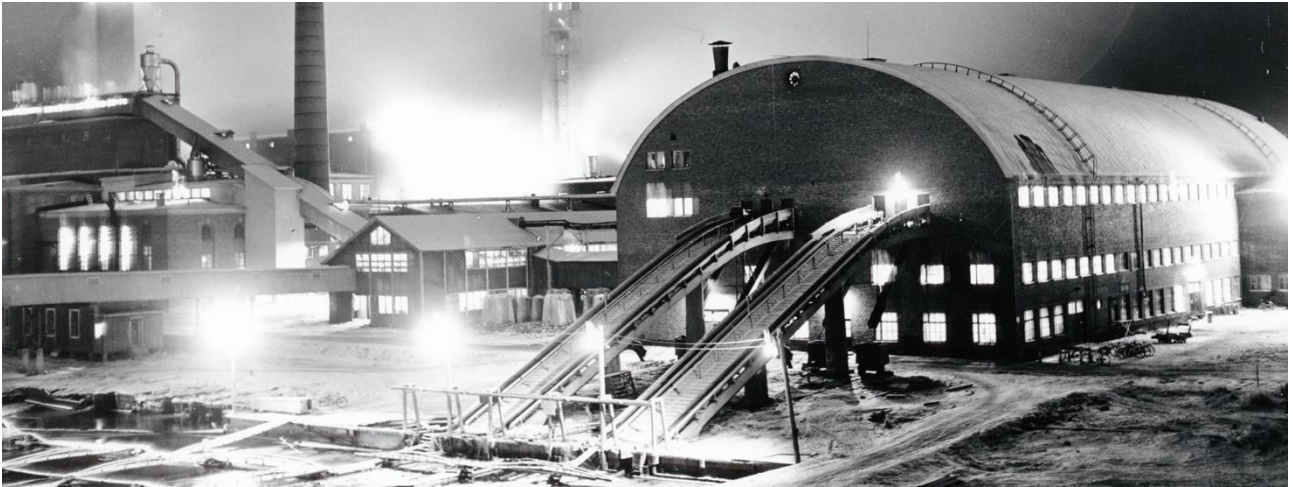
*Kuva 126 Ote valokuvasta vuodelta 1951 koillisesta. Vasta valmistunut kaarikattoinen saha. Kuvan etualalla näkyy sahan tukkiallas, josta johtaa tukkien kuljettimet sahalle. Kuvan perusteella itäpäädyin ja pohjoisjulkisivun ikkunat ovat olleet ruutuikkunoita. Kuvälähde: Kemin historiallinen museo / 893 (4301) Veitsiluodon saha vuonna 1951. Kuvaaja Mannelin.*

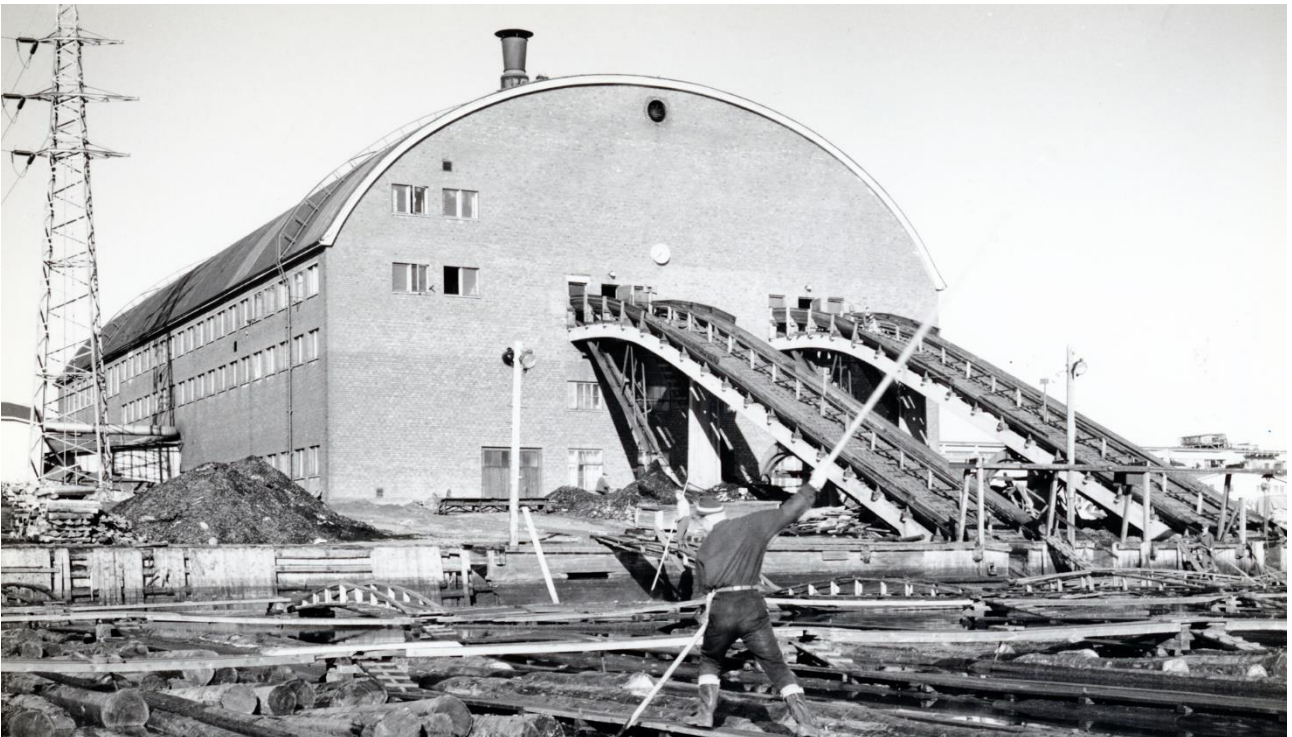
*Kuva 129 Kaakosta vuonna 1962. Tukkien kuljettimet hallitsivat sahan itäpäättä. Päädyn aukotus ei ole yhtä järjestelmällistä kuin muualla rakennuksessa, vaan siihen on vaikuttanut sahan toiminnot.  
Kuvälähde: Kemin historiallinen museo / 2336 (3087, A 20/62) Veitsiluodon saha 28.4.1962. Teollisuuskuvaus M. Manneli, Malmi.*

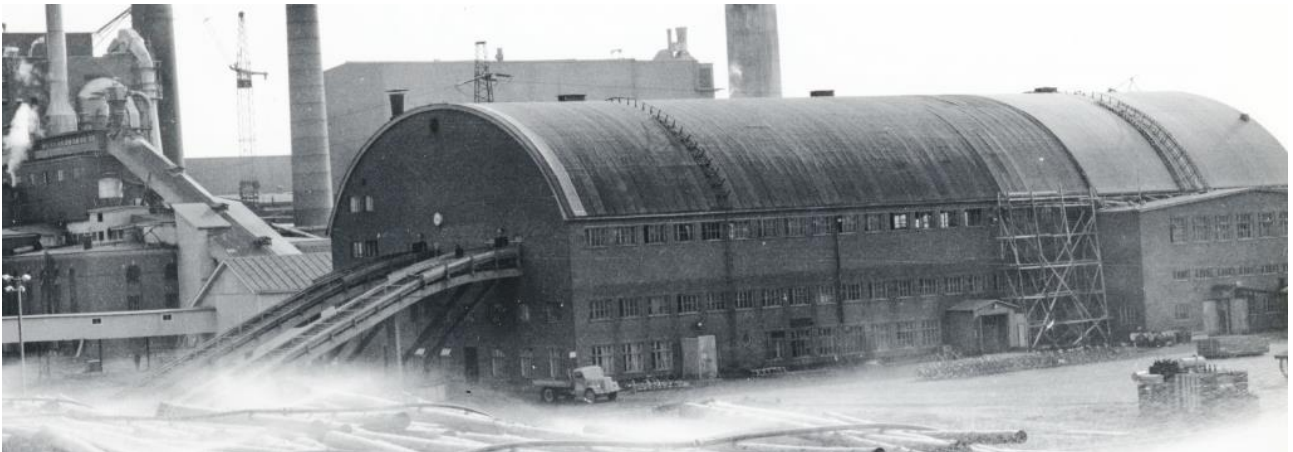
*Kuva 130 Ote valokuvasta 1960-luvun alkupuolelta koillisesta. Pohjoisjulkisivun ikkunat ovat ruutuikkunoita.  
Kuvälähde: Kemin historiallinen museo /359 (2583, BK 13/63) Veitsiluodon saha vuonna 1963 (?). Kuvaaja Mannelin.*

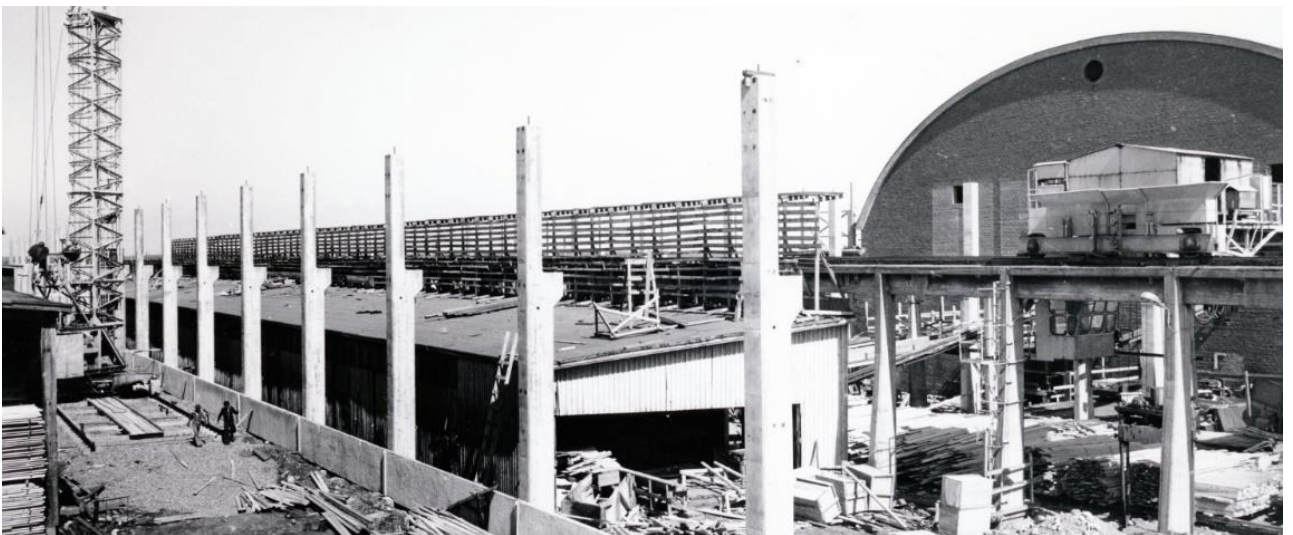
*Kuva 131 Ote valokuvasta idästä. Sahan jälkikäsittelyosaston laajennusten rakentaminen on aloitettu.  
Kuvälähde: Kemin historiallinen museo / 233 (1151, 473/74) Sahan jälkikäsittely 9.6.1974.  
Kuvaaja Mannelin*

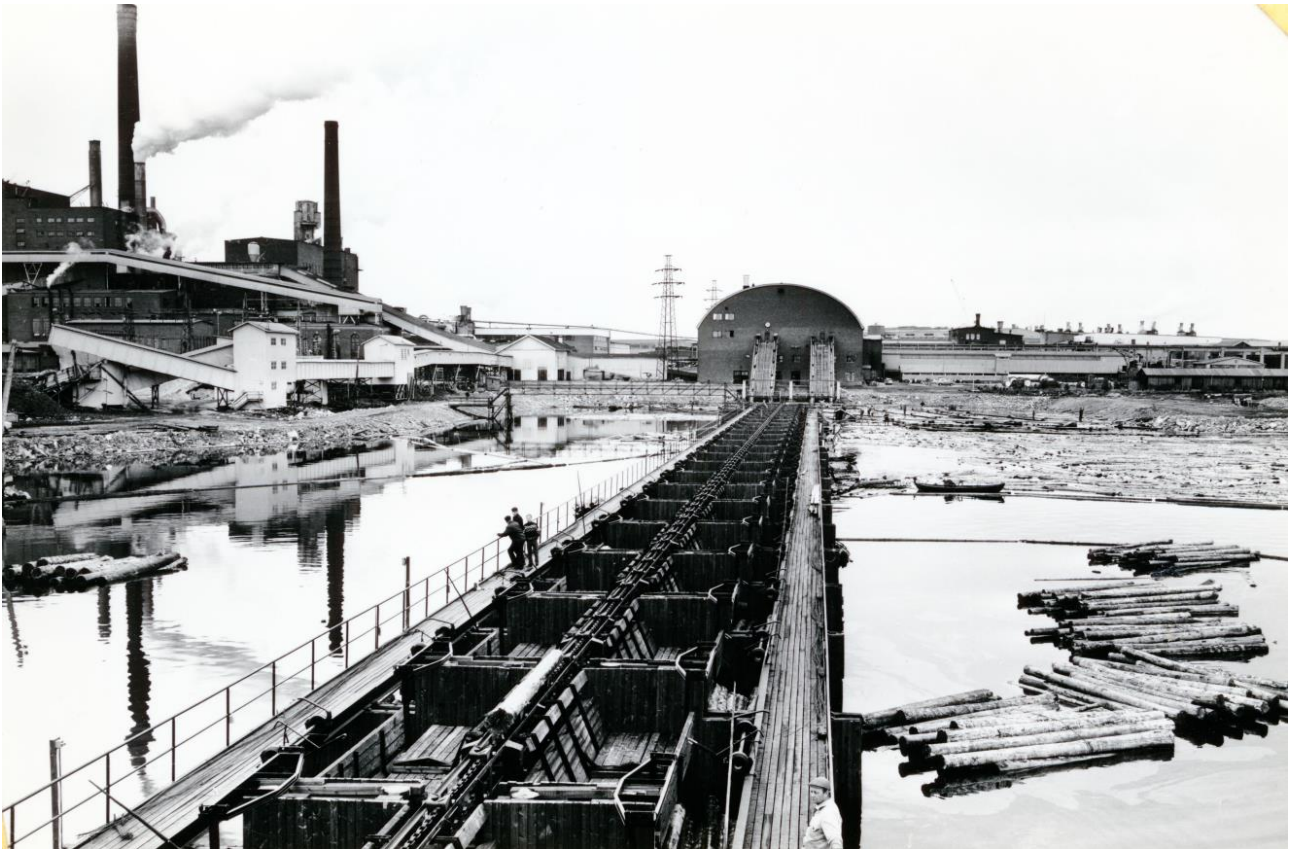
*Kuva 132 Ote valokuvasta arviolta 1970-luvun alkupuolelta. Sahan oikealla puolella kuvassa näkyy jälkikäsitteilyosaston ensimmäisen rakennusvaiheen rakennuksia. Tukkeja kuljetettiin edelleen sahalle uittamalla. Kuvan vasemmassa reunassa näkyy voima-aseman ja sulfiittisellutehtaan rakennuksia sekä tehdaskompleksin eri osia yhdistäviä kuljettimia. Kuvälähde: Kemin historiallinen museo /358 (2389, TM 27/69) Veitsiluodon saha vuonna 1969(?). Kuvaaja Mannelin.*

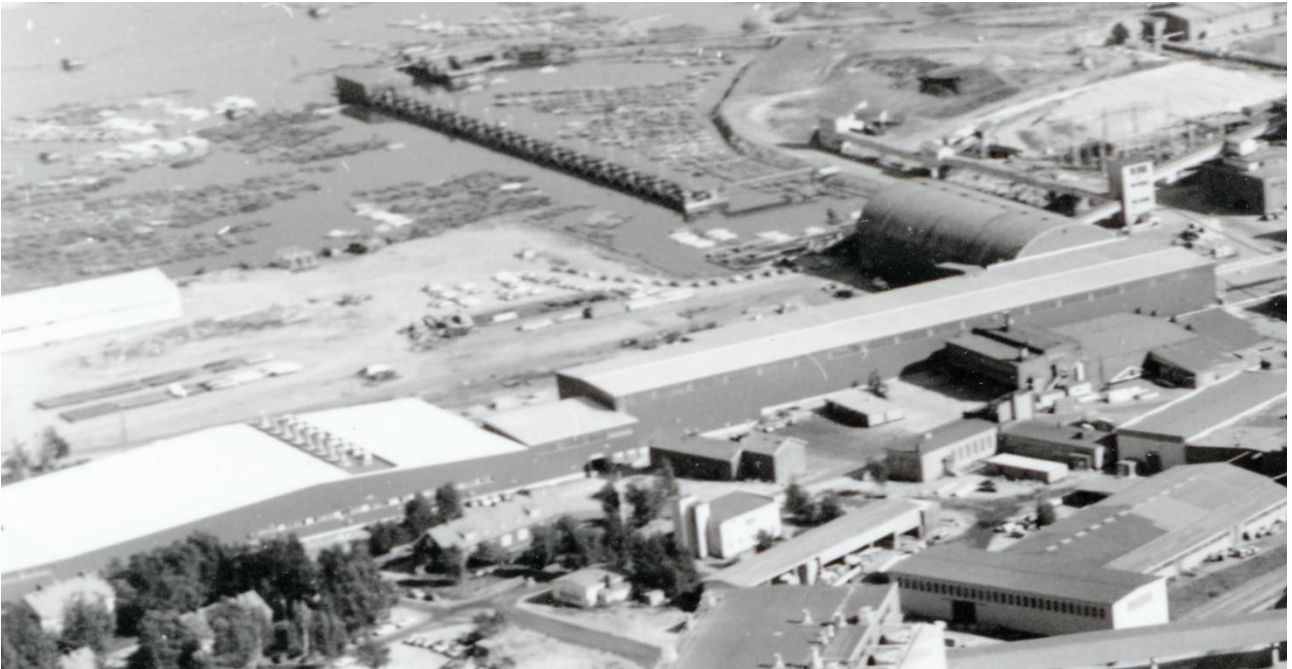
*Kuva 133 Ote ilmakuvaista koillisesta arviolta 1970-luvun puolivälin tienoilta. Kuvan vasemmassa reunassa on uusi sahan kuivaamo, jonka loiva harjakattoinen pääty on länteen päin. Kuvälähde: Kemin historiallinen museo / 997 (2927) Veitsiluodon tehtaat ilmakuvaissa.*

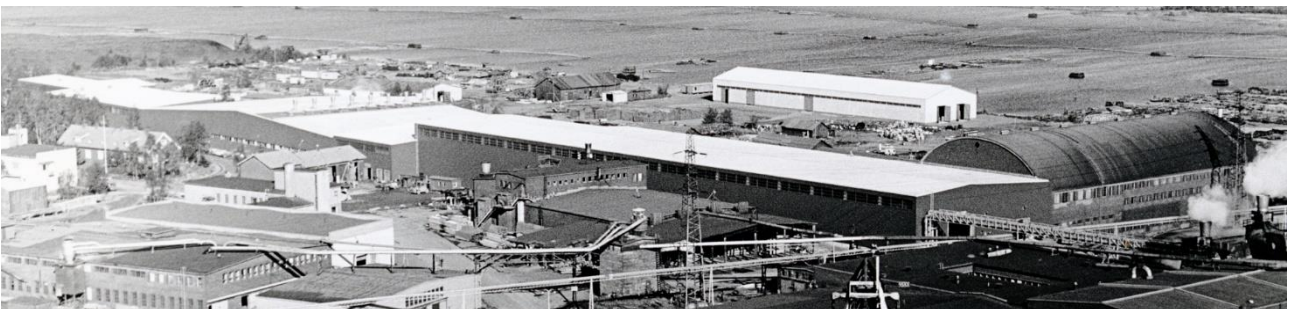
*Kuva 134 Ote ilmakuvaista vuodelta 1975 lounaasta. Uusi kuivaamo jälkikäsitteilytiloineen on valmistunut sahan jatkeeksi. Kuivaamon ja jälkikäsitteilyn tilat muodostivat n. 400 m pitkän rakennusmassan. Kuvälähde: Kemin historiallinen museo / 128 (154) Mekaaninen jälkipää vuonna 1975. Kuvaaja: J. Sauvola.*

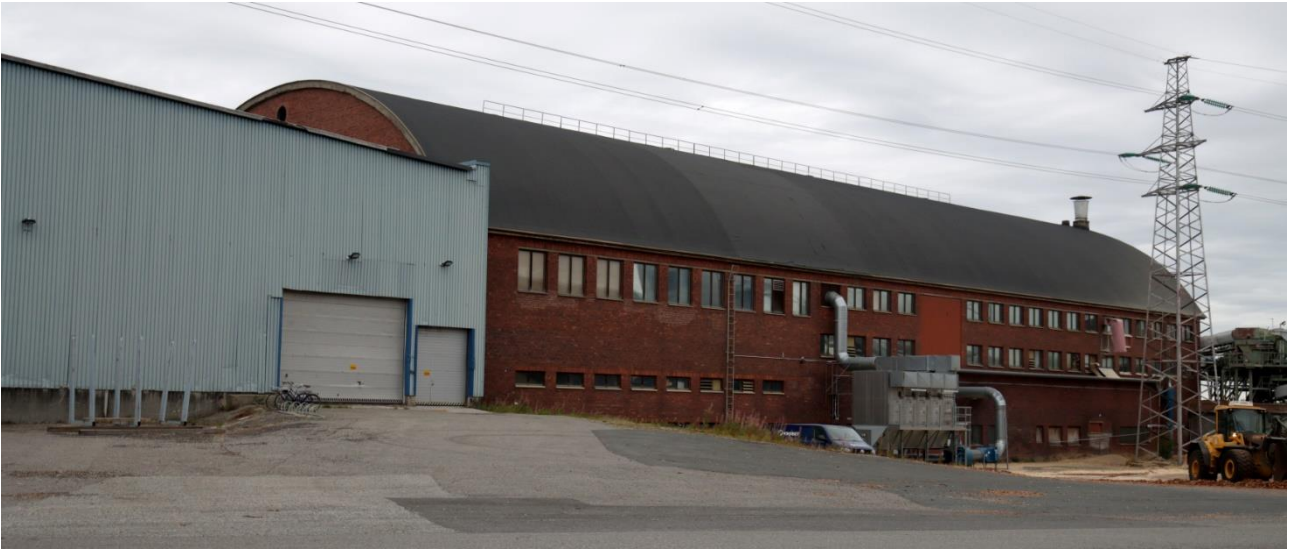
*Kuva 135 Sahan eteläjulkisivu lounaasta. Jälkikäsittelyosaston laajennukset on rakennettu kiinni sahan länsipäähän.  
Kuvälähde: FCG 2022*

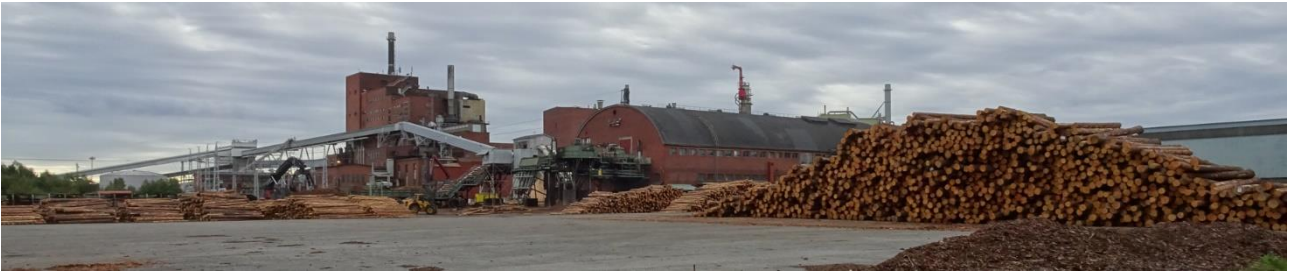
*Kuva 137 Koillisesta. Sahan itä- ja koillispuolella on laaja asfaltoitu puutavaran varastoalue. Tukit kuljetetaan sahalle nykyisin rautateitse. Rautatien lastauslaituri on sahan itäpuolella.  
Kuvälähde: FCG 2022*

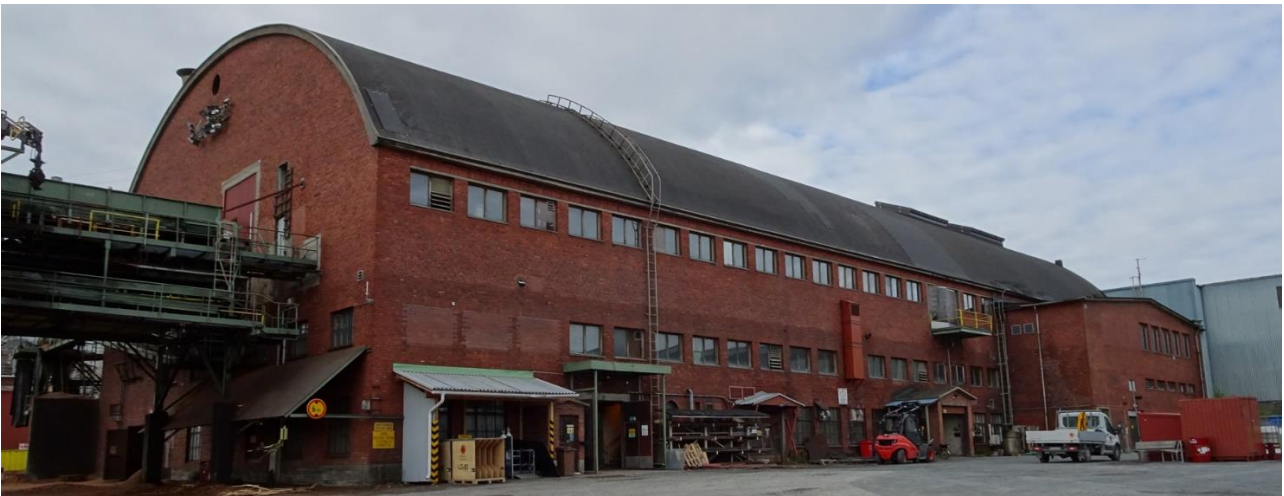
*Kuva 138 Koillisesta sahan itäpäätä ja pohjoisjulkisivu. Ikkunat ovat alun perin olleet ruutuikkunoita. Alkuperäisiä ikkunoita on vielä alimmassa kerroksessa. Ikkuna-aukkoja on jonkin verran umpeutettu.  
Kuvälähde: FCG 2022*

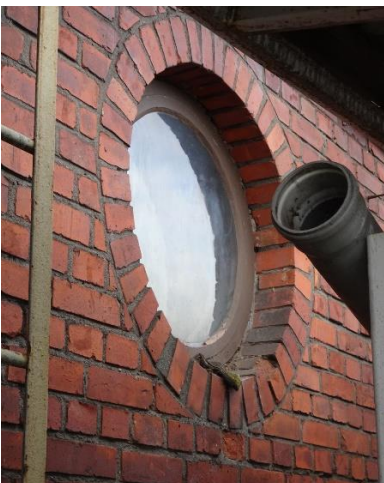
*Kuva 139 (Oikealla)*

*Pyöreä ikkuna pohjoisjulkisivun 1-kerroksessa.  
Kuvälähde: FCG 2022*

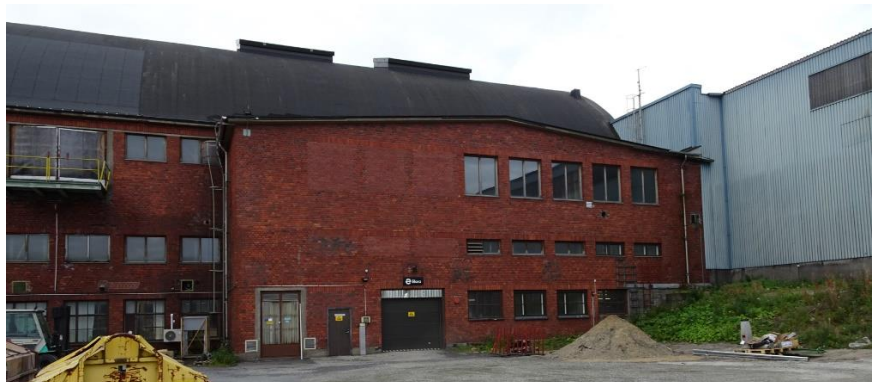
Kuva 140 (Vasemmalla)

*Loivasti harjakattoisen siiven ikkunoista osa on umpeutettu muuraamalla.  
Kuvälähde: FCG 2022*

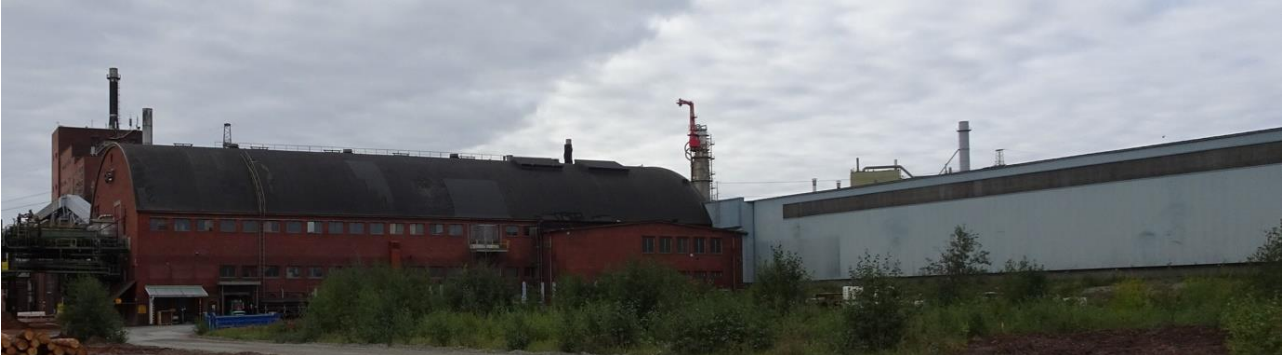
Kuva 141

*Koillisesta sahan pohjoissivu. Kuvan oikeassa reunassa näkyy vuonna 1971 rakennetun uuden kuivaamon sahaan liittävä rakennusosa.  
Kuvälähde: FCG 2022*

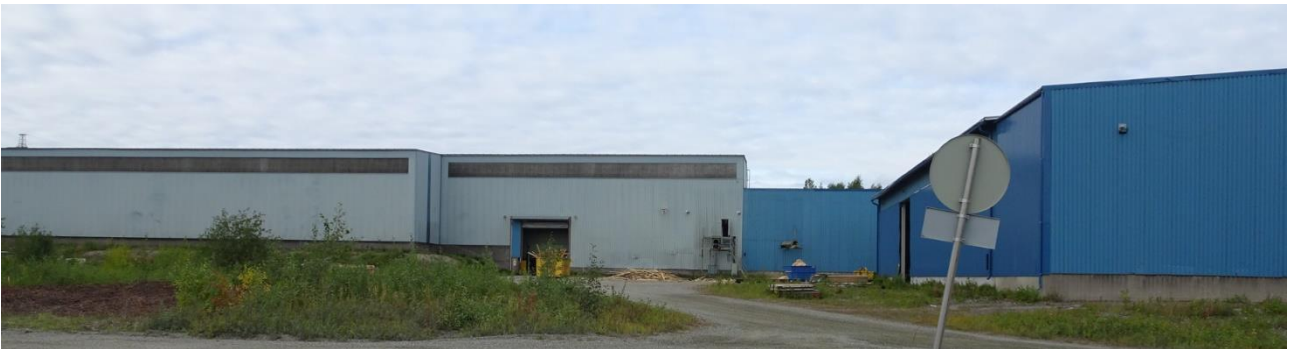
Kuva 142

*Idästä. Kuvan oikeassa reunassa näkyy kuivaamon nurkka. Vaalean sininen rakennusosa on kuivaamon sahaan liittävä rakennusosa.  
Kuvälähde: FCG 2022*

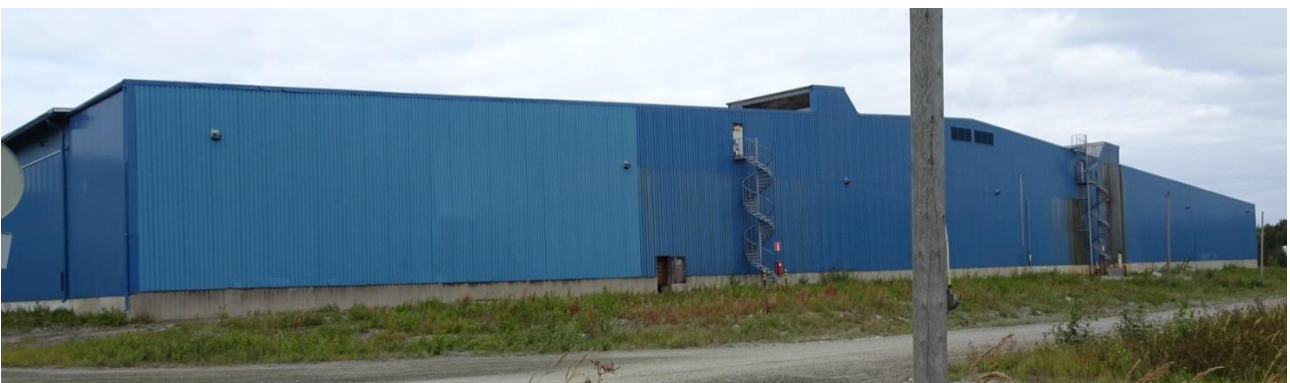
Kuva 143

*Kuivaamon itäpääty. Vasemmalla on arviolta 1990-luvun alussa rakennettu laajennus ja oikealla 2000-luvun taitteen tienoilla rakennettu laajennus.  
Kuvälähde: FCG 2022*

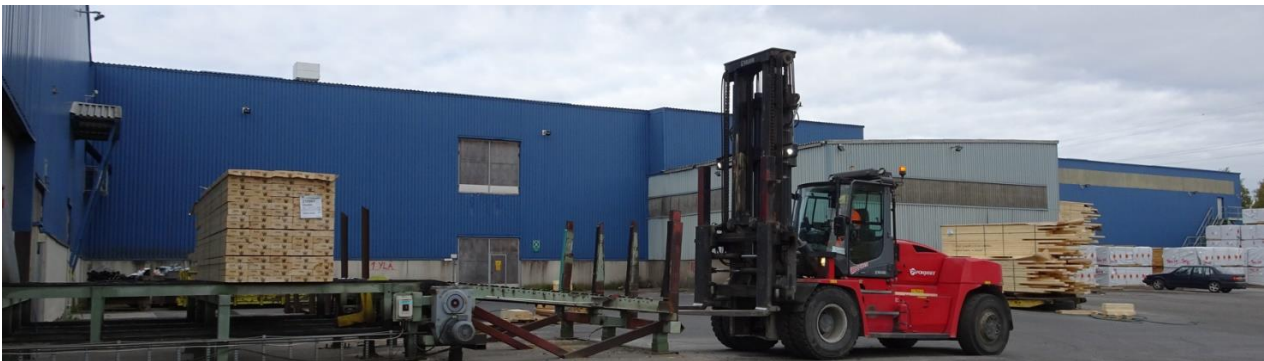
*Kuva 146 Kuivaamon pohjoispuoleisia rakennusosia kuvattuna idästä. Keskellä näkyvä vaaleansininen siipi rakennettu 1970-luvun alkupuolella. Tummemman siniset osat on rakennettu 2000-luvun vaihteen tienoilla.  
Kuvälähde: FCG 2022*

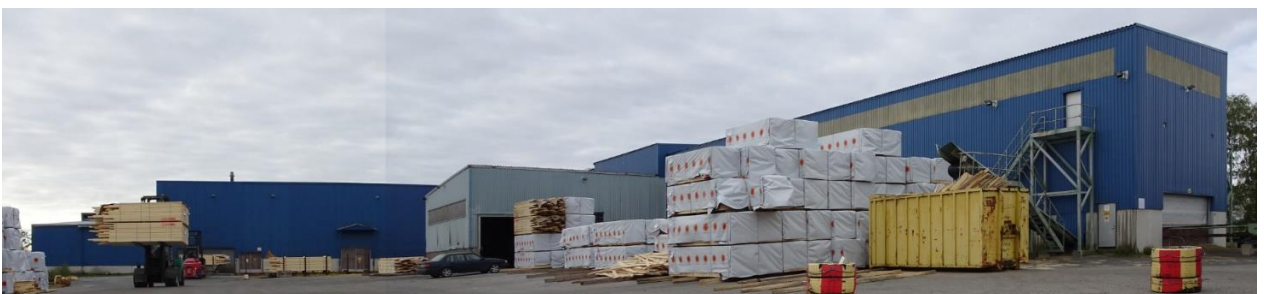
*Kuva 147 Pohjoisesta. Osassa rakennuksista on seinän yläosassa valoa läpäisevä pleksi.  
Kuvälähde: FCG 2022*

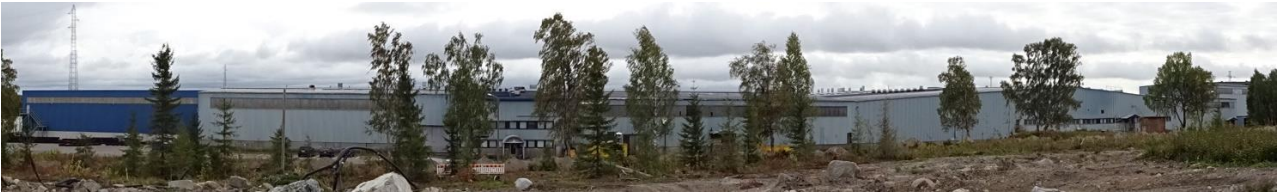
*Kuva 148 Laajennuksen pohjoispään länsijulkisivu. Kuvan keskiosassa näkyy 2-kerroksinen toimisto-osa.*

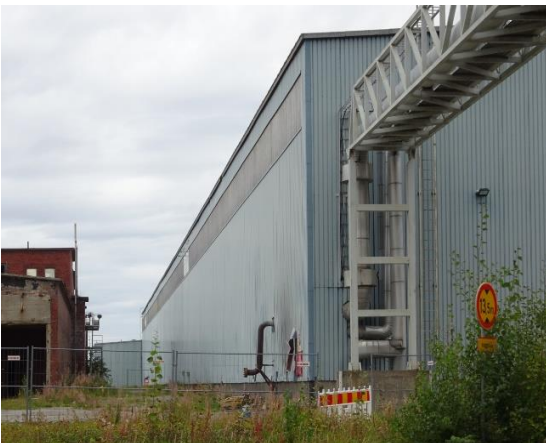
*Kuva 150 (Oikealla)*

*Sahan uuteen kuivaamoon liittävän rakennusosan ja sahan vanhan kuivaamon välissä on kapea kuja. Nauhaikkuna on levytetty umpeen. Sahan vanhaa kuivaamoa oltiin purkamassa syksyllä 2022.*

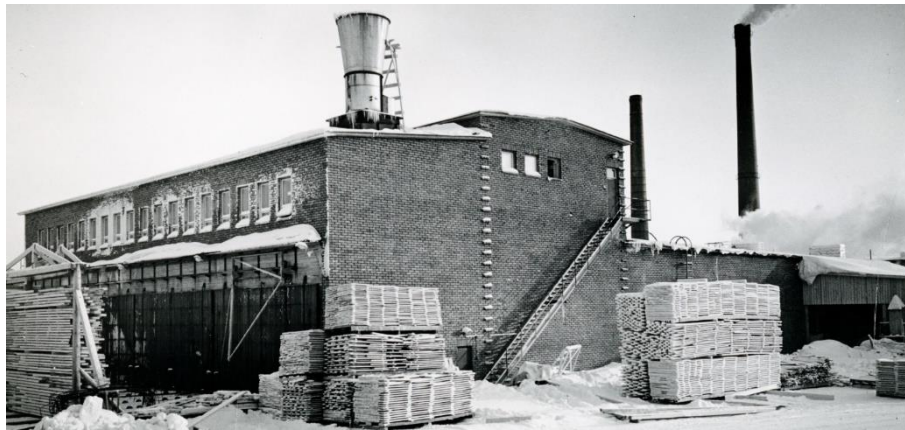
*Kuva 152 Länsijulkisivua jäsentää korkeimman osan nurkkia korostavat ulkonevat tiilimuuraukset. Kuvälähde: Kemin historiallinen museo /1501 (440,58/53) Entinen Veitsiluodon piirustuskontori vuonna 1953. Kuvaaja Teollisuuskuvaus M. Mannelin, Malmi.*
