Kemin kaupunki

## **Stora Enson Veitsiluodon asemakaavamuutoksen rakennetun kulttuuriympäristön inventointi**

Raportti

# Stora Enson Veitsiluodon asemakaavamuutoksen rakennetun kulttuuriympäristön inventointi

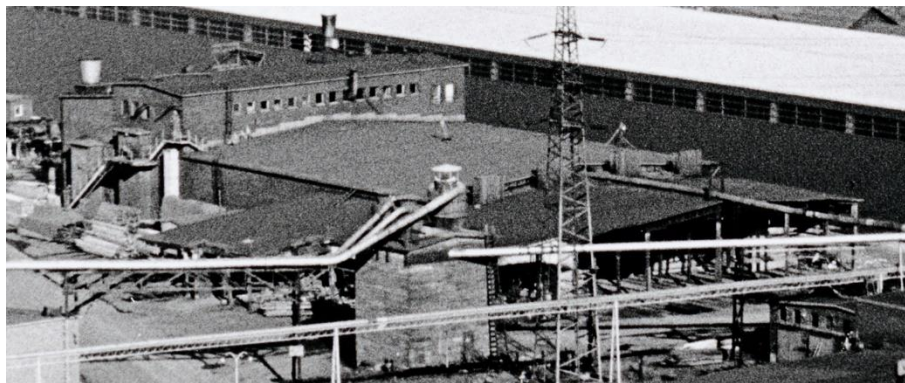
*Kuva 153 Ote ilmakuvaista 1975. Eteläpäässä ja länsisivulla on avoimet katokset. Taustalla näkyy Sahan 1970-luvun alussa valmistuneeseen uuteen kuivaamoon liittyvää rakennusmassaa. Kuvälähde: Kemin historiallinen museo / 128 (154) Mekaaninen jälkipää vuonna 1975. Kuvaaja: J. Sauvola.*

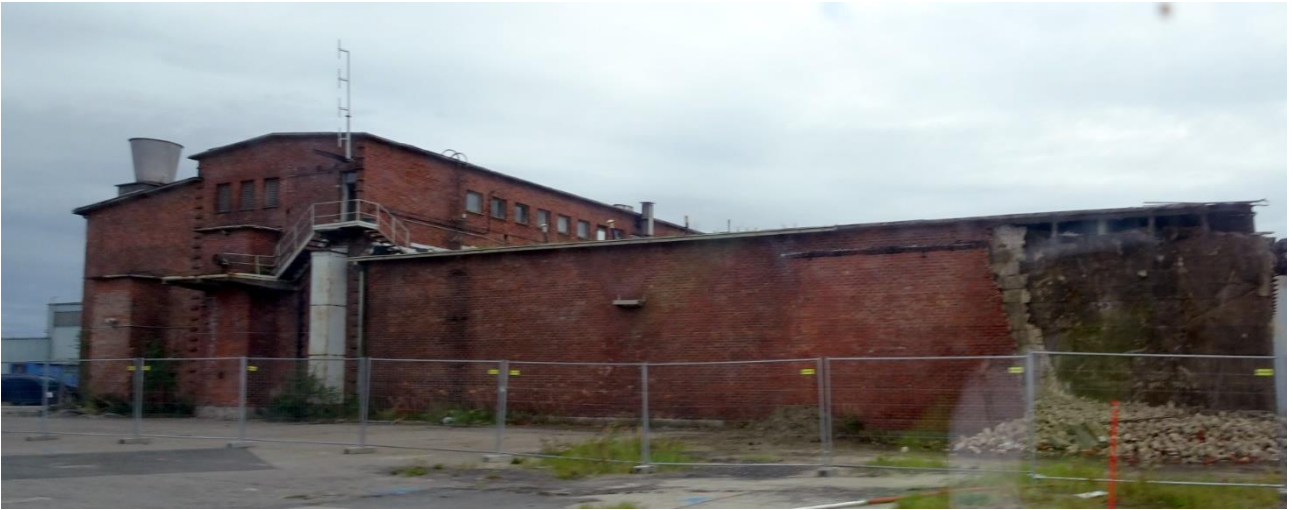
*Kuva 156 Julkisivu länteen. Tiilimuurauksessa näkyy vielä, missä katos on sijainnut.  
Kuvälähde: FCG 2022*

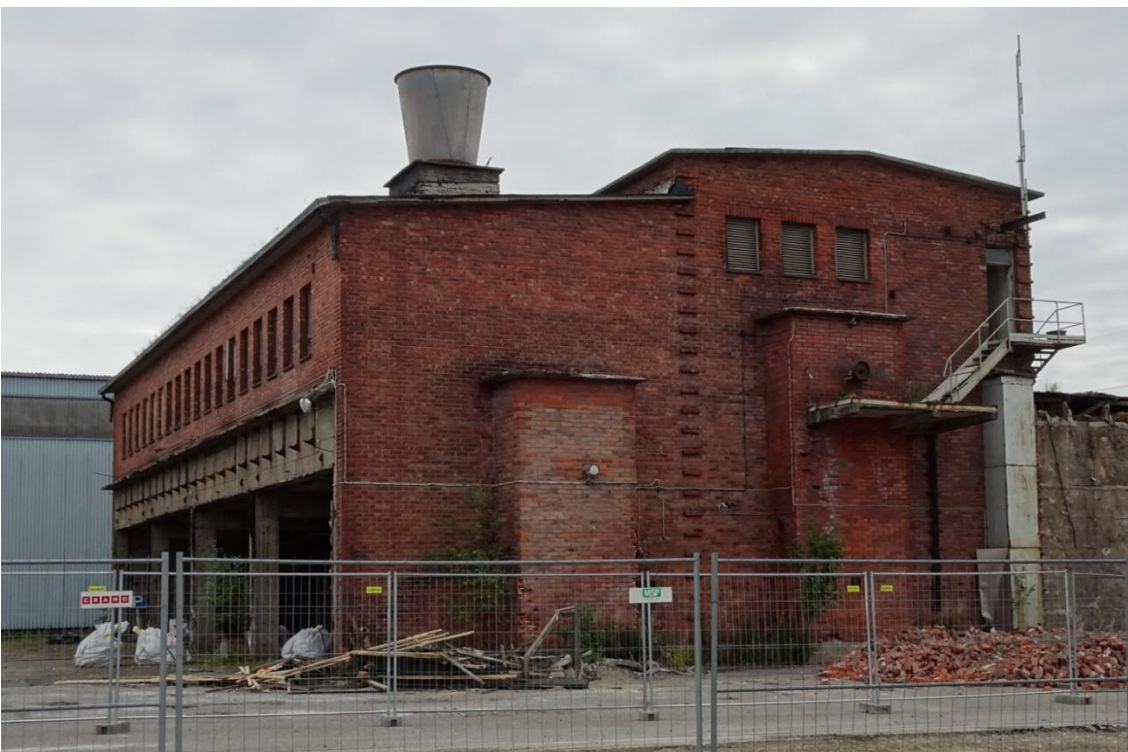
*Kuva 157 Luoteesta. Julksivua jäsentää korkeimman osan nurkissa olevat ulkonevat tiilimuuraukset.  
Kuvälähde: FCG 2022*

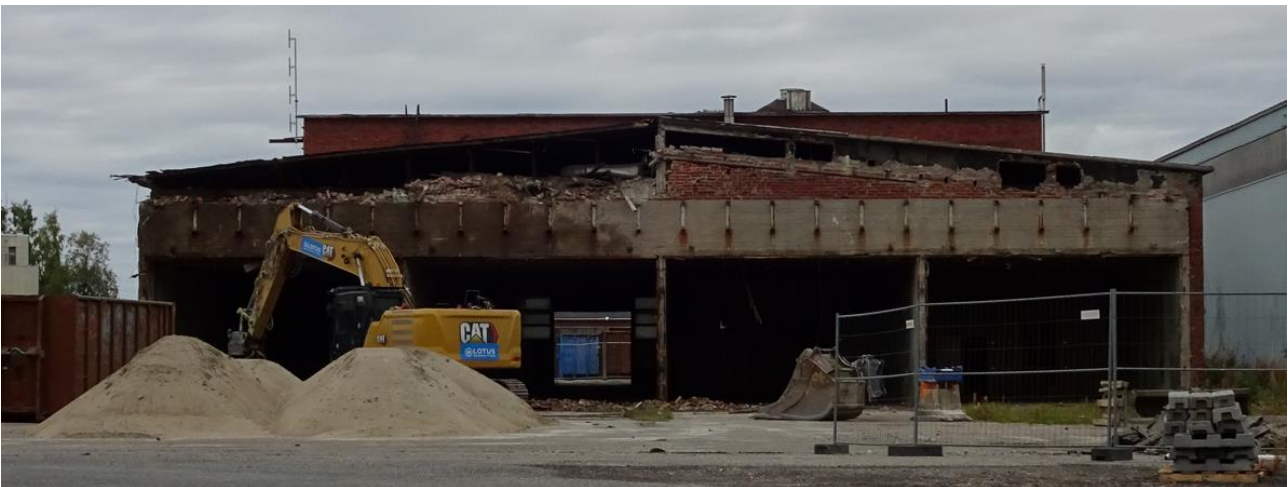
*Kuva 159 Purkamisen on aloitettu rakennuksen eteläpäästä.  
Kuvälähde: FCG 2022*

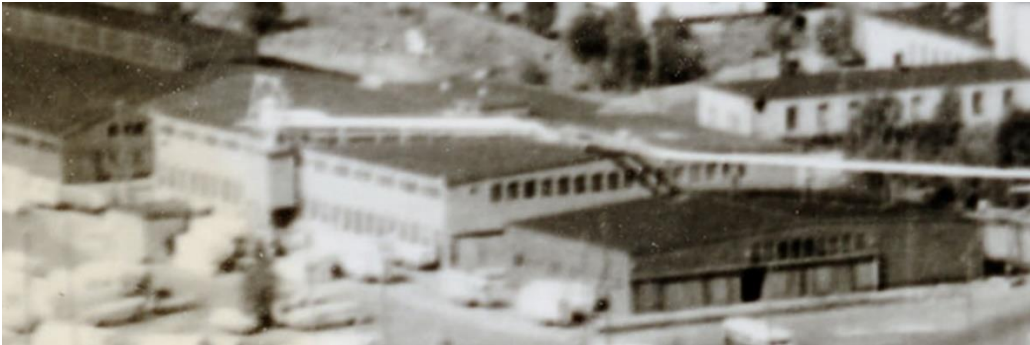
*Kuva 160 Ote valokuvasta arviolta 1940-luvulla etelän suunnasta. Yläkerran matalia nauhaikkunoita ei vielä ole muutettu nykyiseen asuunsa.  
Kuvälähde: Kemin historiallinen museo / 407 (3683) Veitsiluodon tehtaas. Kuvaaja Veljekset Karhumäki, N:0 10 797.*

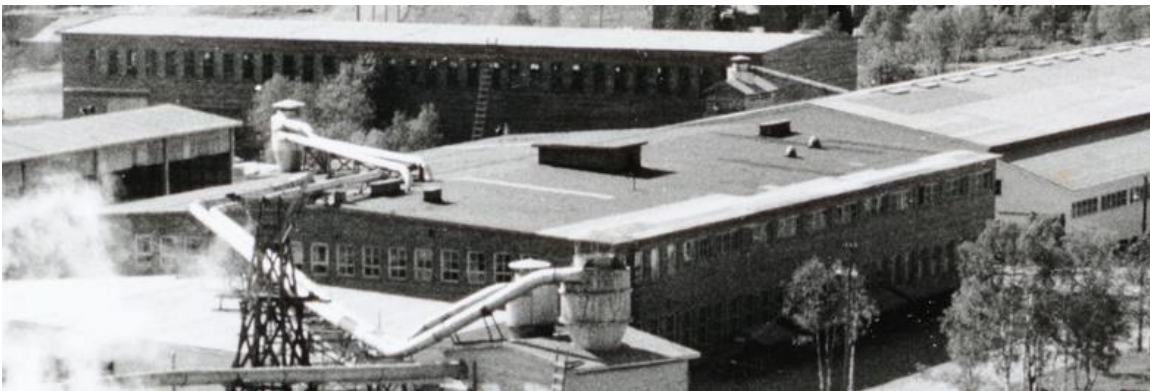
*Kuva 161 Ote valokuvasta arviolta 1950-luvun lopulta idän suunnasta. Osa yläkerran ikkunoista on jo uusittu.  
Kuvälähde: Kemin historiallinen museo / 124 (147) Veitsiluodon tehdasta.*

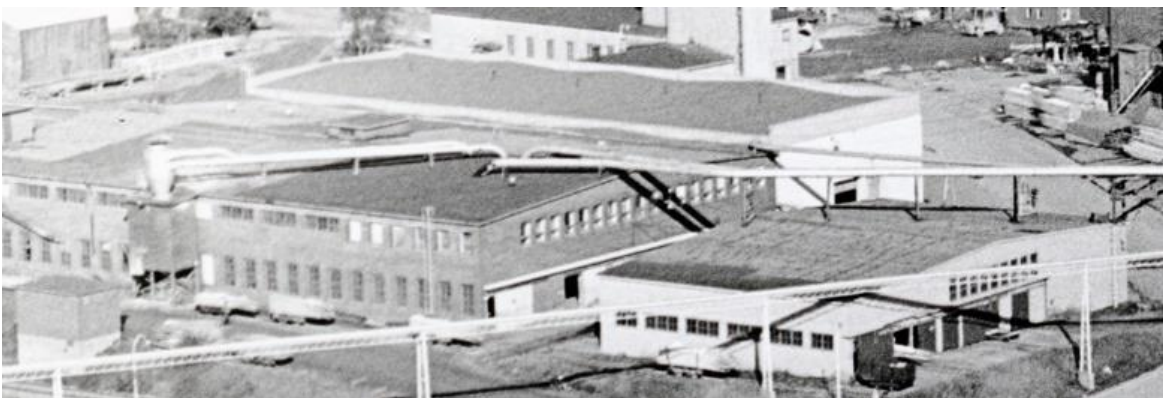
*Kuva 162 Ote valokuvasta vuodelta 1975 etelästä. Alkuperäisen höyläämön koillispuolelle on rakennettu betonielementeistä laajennus. Osa lounaisjulkisivun yläikkunoista on muutettu korkeammiksi.  
Kuvälähde: Kemin historiallinen museo / 128 (154) Mekaaninen jälkipää vuonna 1975.  
Kuvaaja: J. Sauvola.*

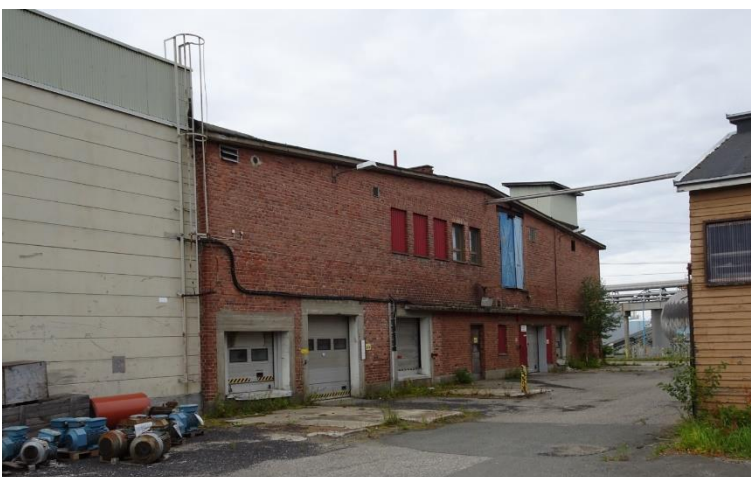
*Kuva 165 Luoteesta. Alkuperäisen rakennusosan aukotuksia ja ovia on muutettu.  
Kuvälähde: FCG 2022*

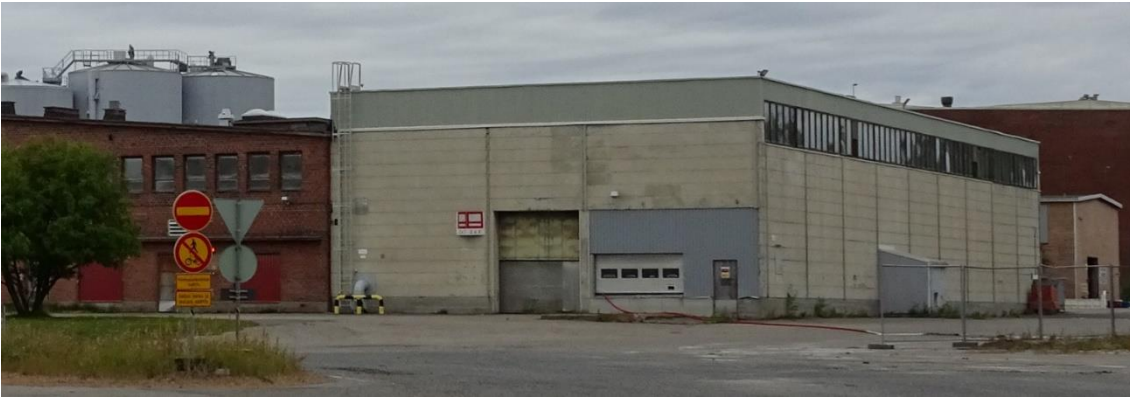
*Kuva 166 Alkuperäisen höyläämön koillispuolelle on rakennettu betonielementtirakenteinen koko alkuperäisen rakennuksen mittainen laajennus.  
Kuvälähde: FCG 2022*

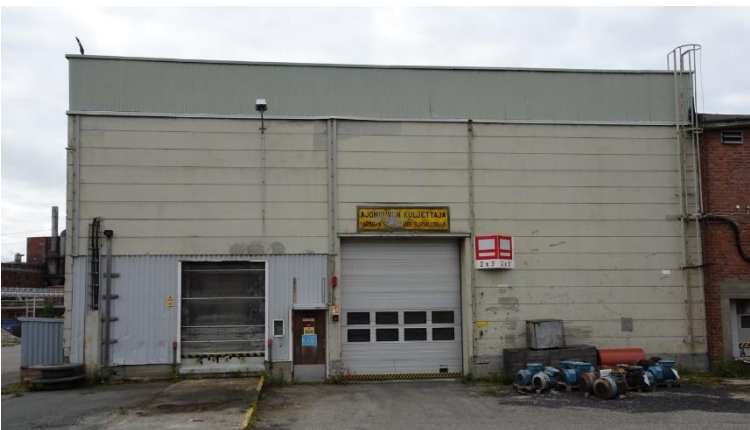
*Kuva 167 Laajennusosan luoteispää.  
Kuvälähde: FCG 2022*

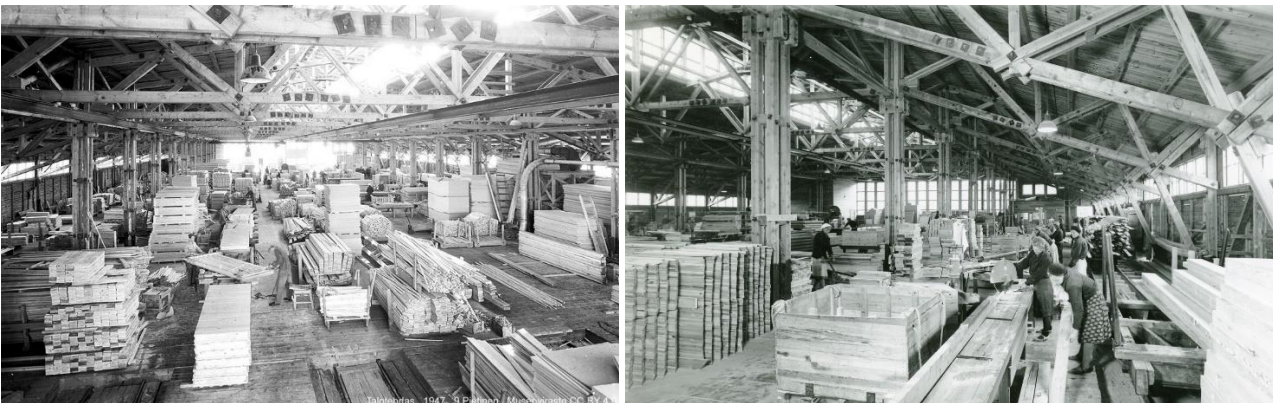
*Kuva 169 (Vasemmalla) Puutalotehtaan kokoonpanohalli 1940-luvun lopulla. Kuvälähde: Museovirasto, Pietinen, talotehdas 1947...9*

*Kuva 170 (Oikealla) Puutalotehtaan kokoonpanohalli. Puutavaraa on kuljetettu junavaunuilla. Kuvälähde: Kemin historiallinen museo / 150 (98, V. 14-6) Kokoonpano-osaston katkaisusahoja vuonna 1945. Kuvaaja: Foto Roos, Helsinki.*

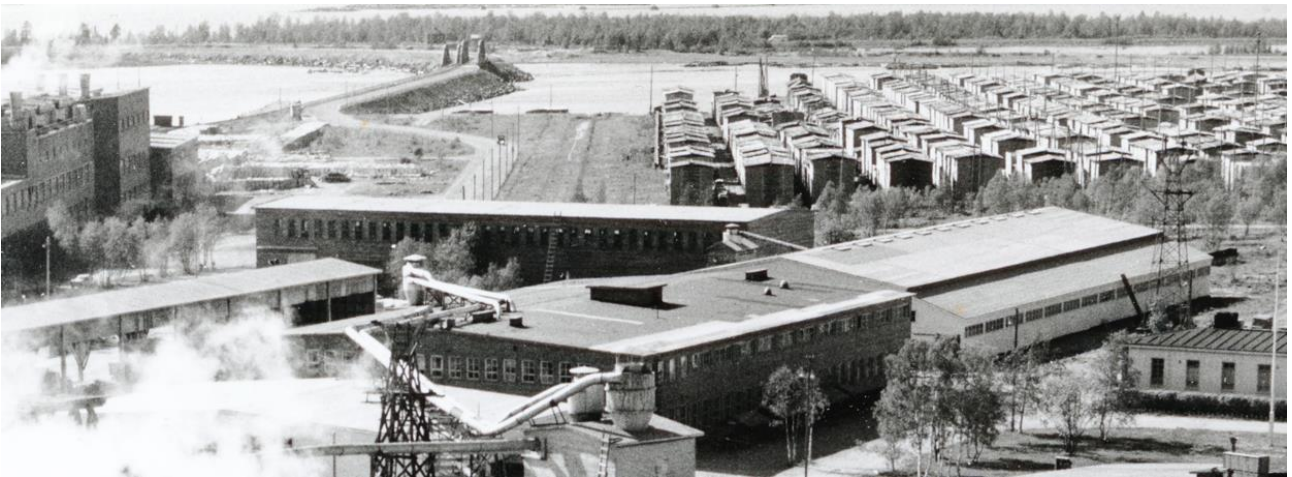
*Kuva 172 Ote valokuvasta arviolta 1950-luvun lopulta. Silta Ajokselle valmistui vuonna 1953. Varastoa ei ole vielä siirretty. Kokoonpanohallin katto on muutettu mansardikatoksi.  
Kuvälähde: Kemin historiallinen museo / 124 (147) Veitsiluodon tehdasta.*

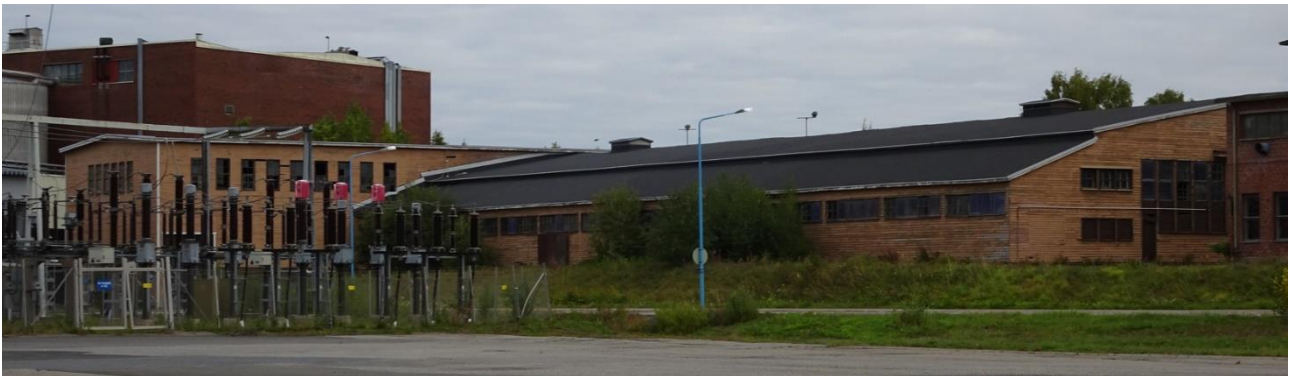
*Kuva 174 Lounaasta. Vasemmalla varasto, oikealla kokoonpanohalli.  
Kuvälähde: FCG 2022*

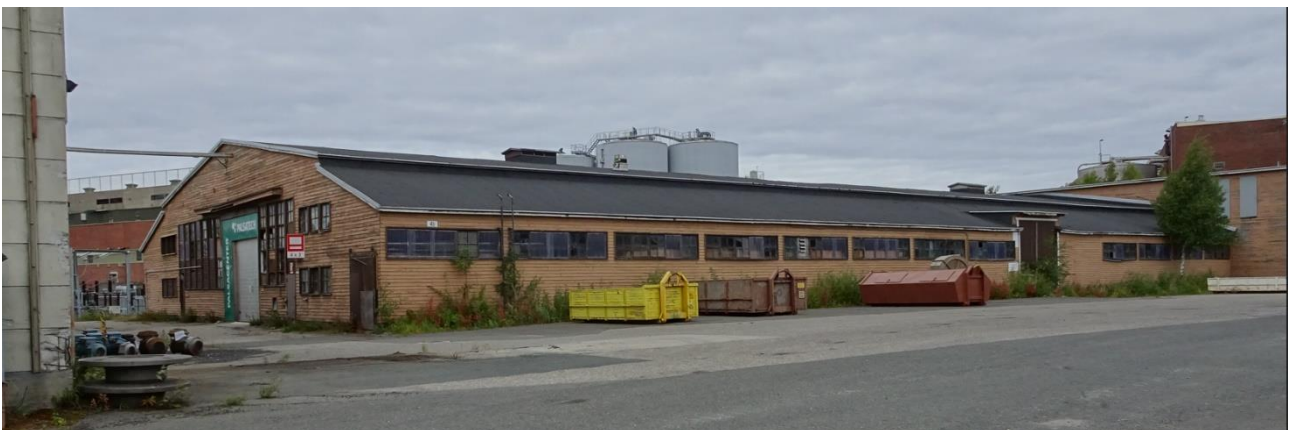
*Kuva 175 Kokoonpanohalli kaakosta. Koillissivulle on lisätty sivuseinää korkeampi ovi. Kaakkoispäädyn ovi on uusittu.  
Kuvälähde: FCG 2022*

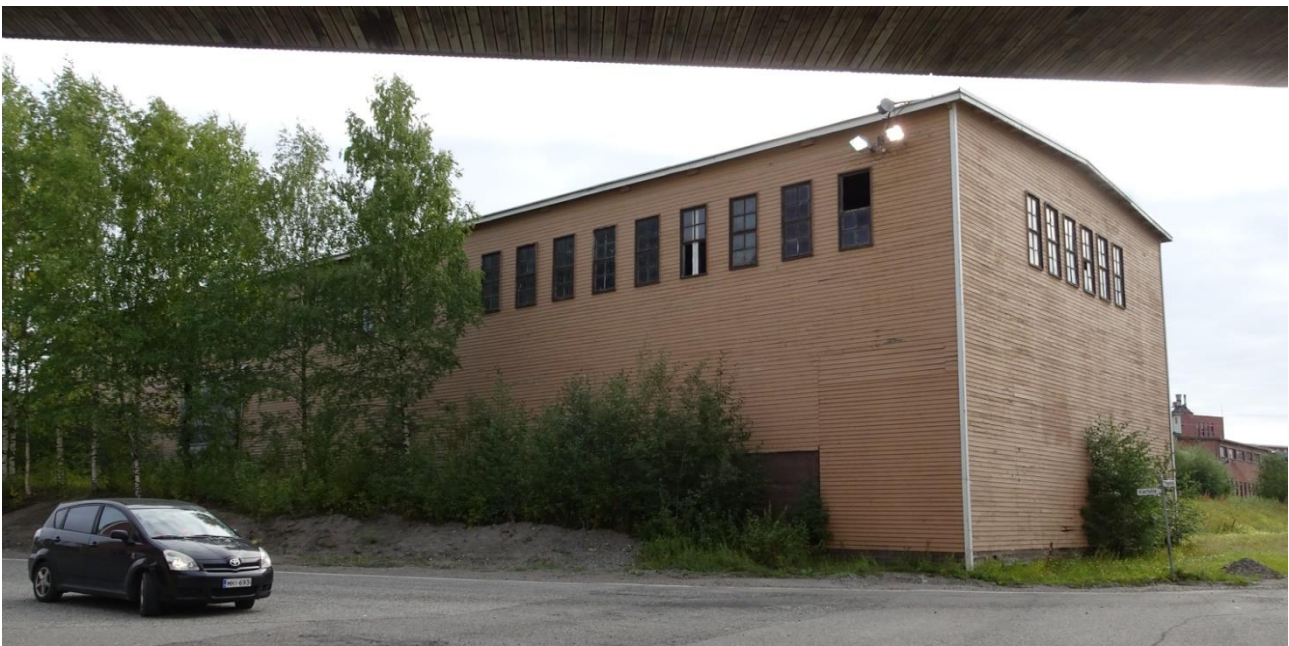
*Kuva 178 Varasto idästä. Raiteiden poistuttua päädyn aukko on umpeutettu.  
Kuvälähde: FCG 2022*

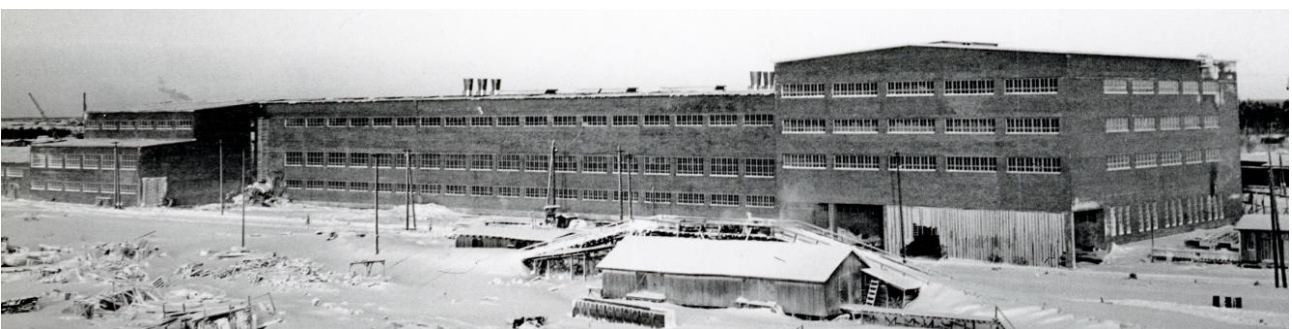
*Kuva 182 Paperitehtaan lounaisjulkisivu arviolta 1950-luvun puolella välissä. Ikkunat ovat nauhamaisia, pienistä ruuduista koostuvia vaakaikkunoita.  
Kuvälähde: Kemin historiallinen museo / 501 (2724) Paperitehdas. Kuvaaja Kemin Kuvaamo.*

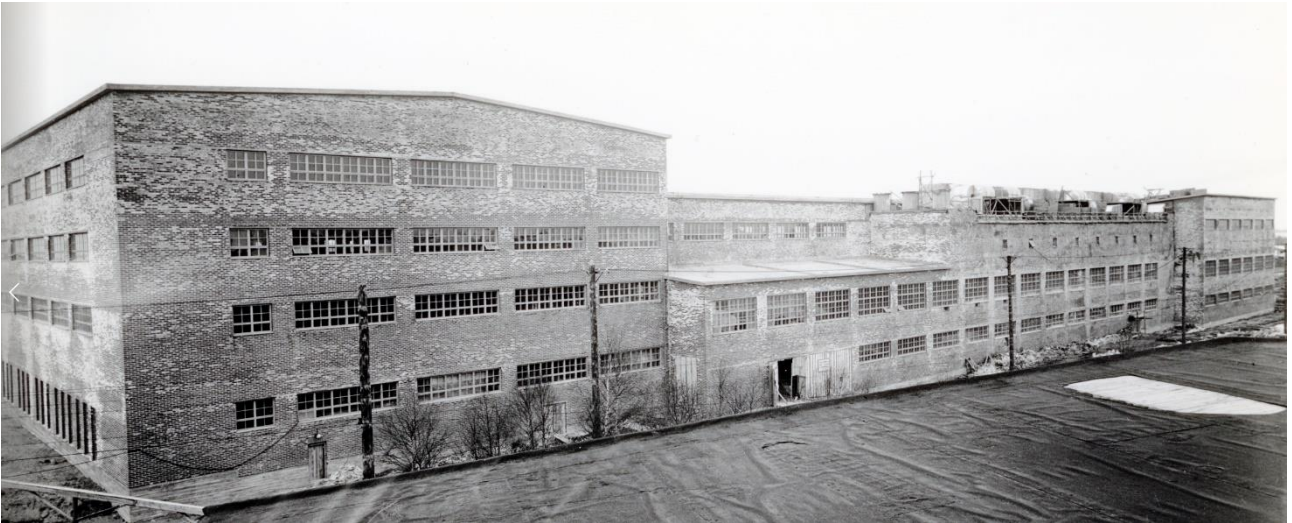
*Kuva 183 Paperitehtaan koillisjulkisivu. Kuvassa vasemmalla jauhatusosasto ja sen oikealla puolella paperikonesali ja jälkikäsittelyosasto. Ikkunat ovat nauhamaisia, pienistä ruuduista koostuvia vaakaikkunoita. Kaakkoisjulkisivun alimmassa kerroksessa on myös pystyikkunoita. Kuva on otettu puutalotehtaan varaston katolta, joka näkyy kuvan etualalla.  
Kuvälähde: Kemin historiallinen museo /500 (2714) Paperitehdas 4.5.1954. Kuvaaja Teollisuuskuvaus M. Mannelin, Malmi*

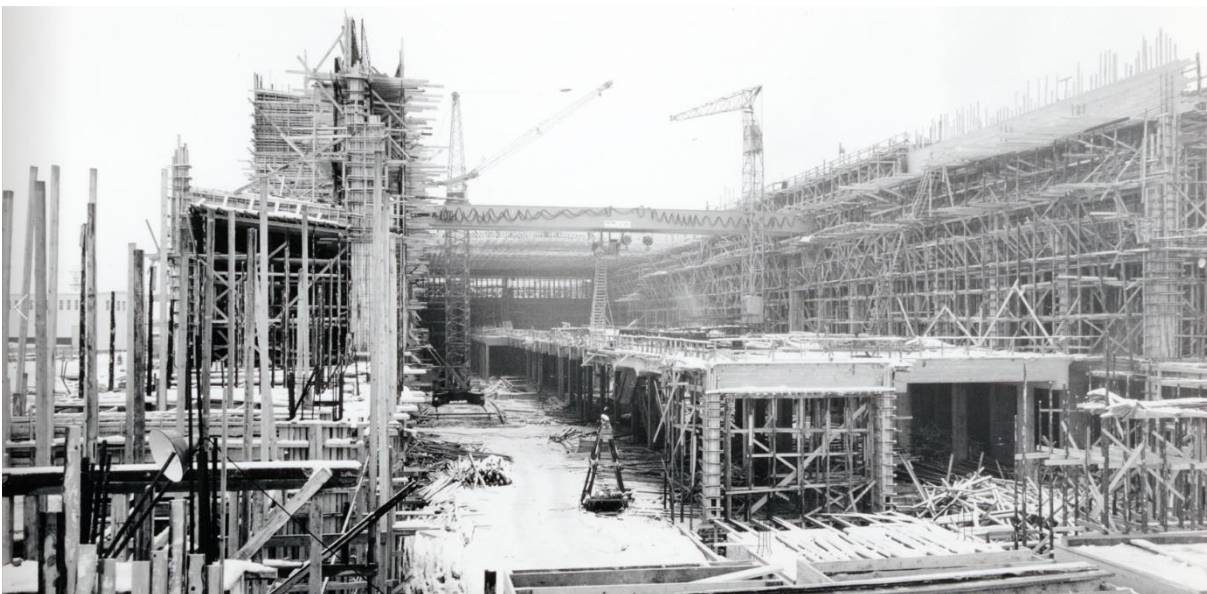
*Kuva 186 Toista konesalia paperikoneille 2 ja 3 (PK2, PK3) rakennetaan vuonna 1960. Kuvälähde: Kemin historiallinen museo / 446 (3710, B4) Paperitehdas 25.11.1960. Kuvaaja Teollisuuskuvaamo Mannelin, Helsinki.*

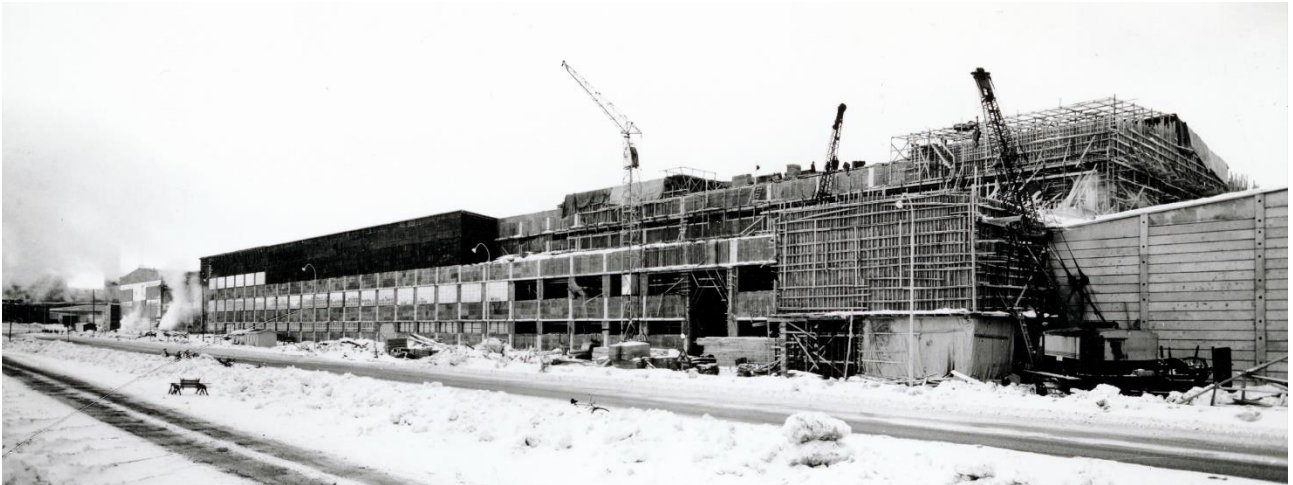
*Kuva 187 Pohjoisesta. Toinen konesali on rakenteilla. Koillisjulkisivulla se peittää taakseen paperitehtaan alkuperäiset julkisivut. Kuvan oikeassa reunassa näkyvä paperivarasto vaikuttaa jo valmiilta.  
Kuvälähde: Kemin historiallinen museo / 71 (1276, H6/61) Paperitehdas 28.3.1961. Kuvaaja Mannelin.*

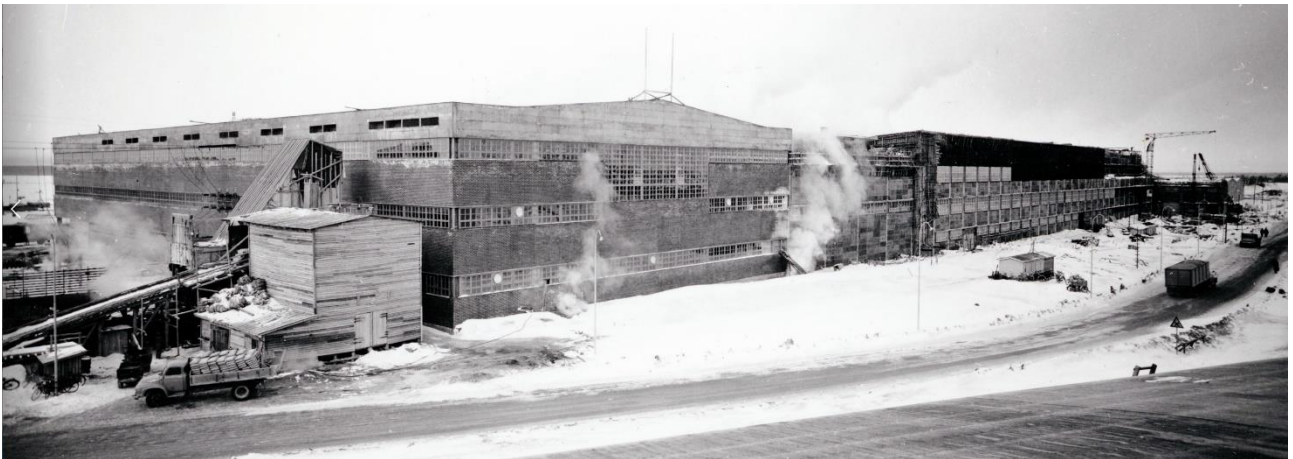
*Kuva 188 Koillisesta. Puuhiomo kuvan vasemmassa reunassa on valmistumassa ja toinen konesali kuvan oikeassa reunassa on edelleen rakenteilla. Koillisjulkisivulla toinen konesali peittää taakseen paperitehtaan alkuperäiset julkisivut.  
Kuvälähde: Kemin historiallinen museo / 72 (1277, H5/61) Paperitehdas 28.3.1961. Kuvaaja Mannelin.*

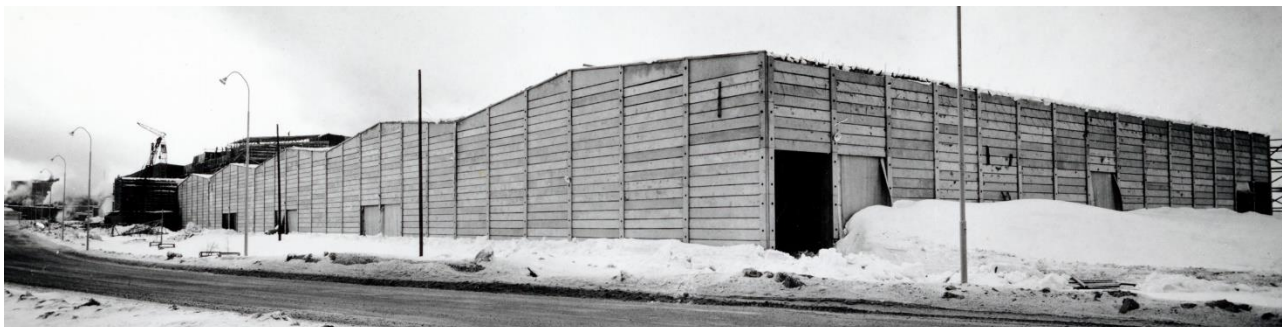
*Kuva 189 Pohjoisesta. Betonielementtinen paperivarasto on valmistunut vuonna 1961 paperitehtaan luoteispuolelle.  
Kuvälähde: Kemin historiallinen museo / 2710 (1278, H 7/61) Veitsiluodon paperitehtaan varasto 28.3.1961. Kuvaaja Valok. M. Mannelin, Malmi.*

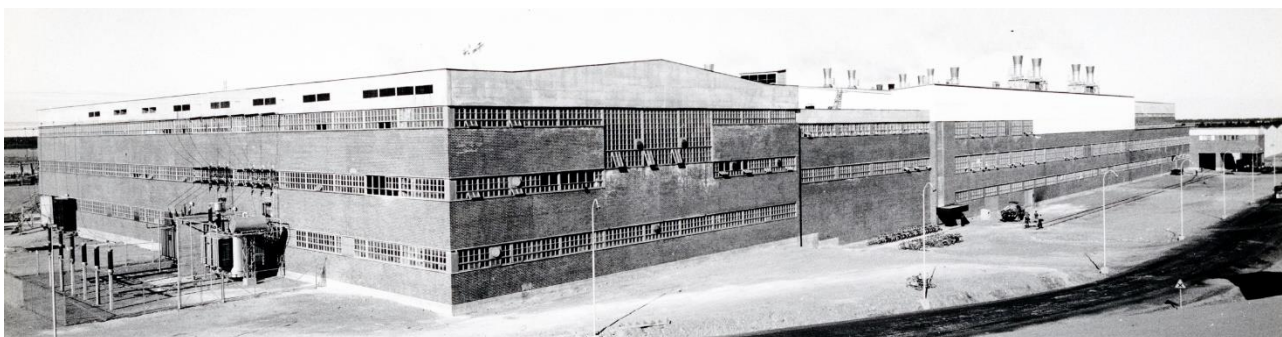
*Kuva 190 Idästä vuonna 1963. Vasta valmistuneet puuhiomo ja paperikoneiden PK2 ja PK3 konesali. Konesali on rakennettu alkuperäisen paperitehtaan kylkeen sen koillisjulkisivulle. Se peittää taakseen paperitehtaan alkuperäisen koillisjulkisivun.  
Kuvälähde: Kemin historiallinen museo / 2320 (2686, TA 6/63) Veitsiluodon paperikone 3:n (PK 3) rakennus 5.7.1963. Kuvaaja Teollisuuskuvauus Mannelin, Malmi*

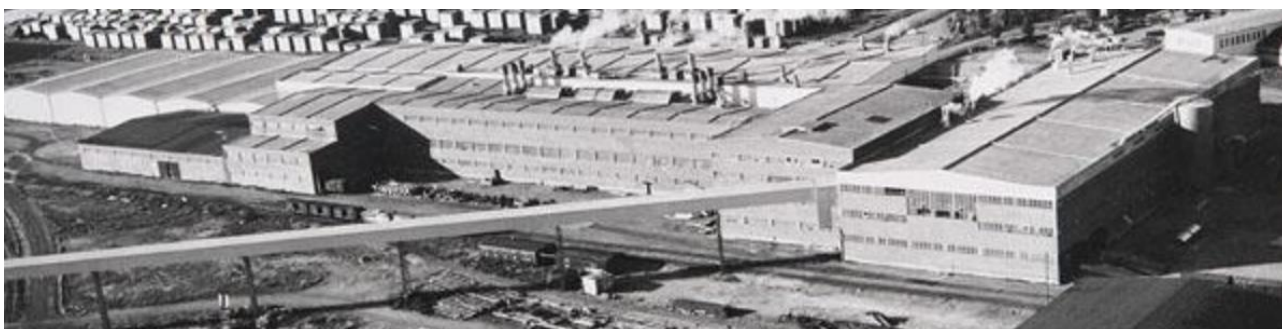
*Kuva 191 Ote ilmakuvasta etelästä 1966. Lounaispuolen julkisivun keskiosassa on vielä näkyvässä alkuperäisen paperitehtaan julkisivu. Kuvan oikeassa laidassa puuhiomo, sen vasemmalla puolella jauhatusosasto, sen vasemmalla puolella alkuperäinen konesali (PK1) ja sen vasemmalla puolella muusta rakennusmassasta ulkoneva jälkikäsitteilyosasto. PK1:n takana näkyy PK2:n ja PK3:n konesali sekä sen vasemmalla puolella paperivarasto.  
Kuvälähde: Lusto – Suomen metsämuseo, Metsäteollisuus ry:n kokoelma V96022:3920 / Veitsiluoto Oy:n paperitehdas Kemin Veitsiluodossa ilmasta kuvattuna, valokuvaaja teollisuuskuvaamo Mannelin, 1966.*

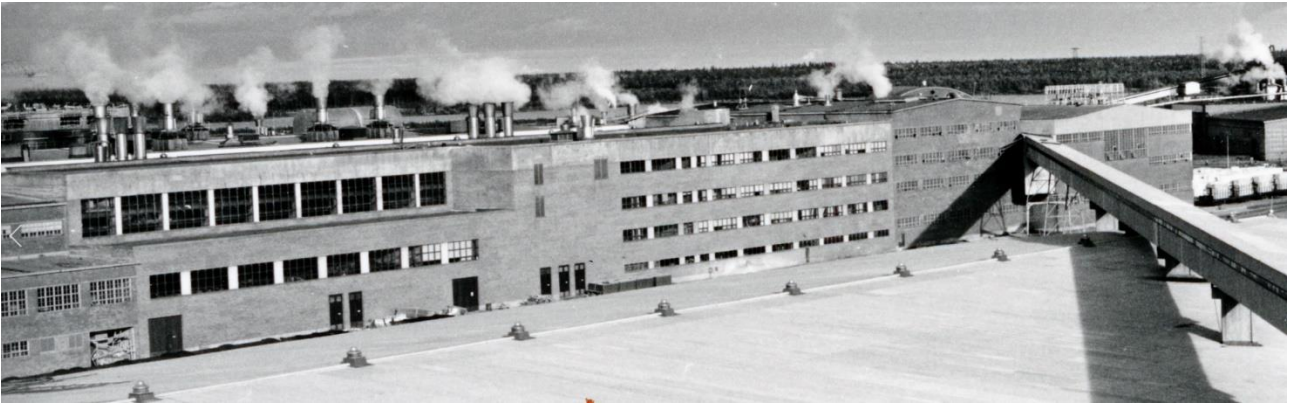
Kuva 192

Ote ilmakuvasta lounaasta 1971. PK1:n konesaliin liittyvät laajennukset lounaisjulkisivulla ovat valmistuneet arviolta 1960-luvun lopulla. PK1:n konesalin alkuperäinen julkisivu on jäänyt laajennusten taakse peittoon. Kuvan etualalla näkyy vuonna 1970 valmistuneen paperivaraston katto.

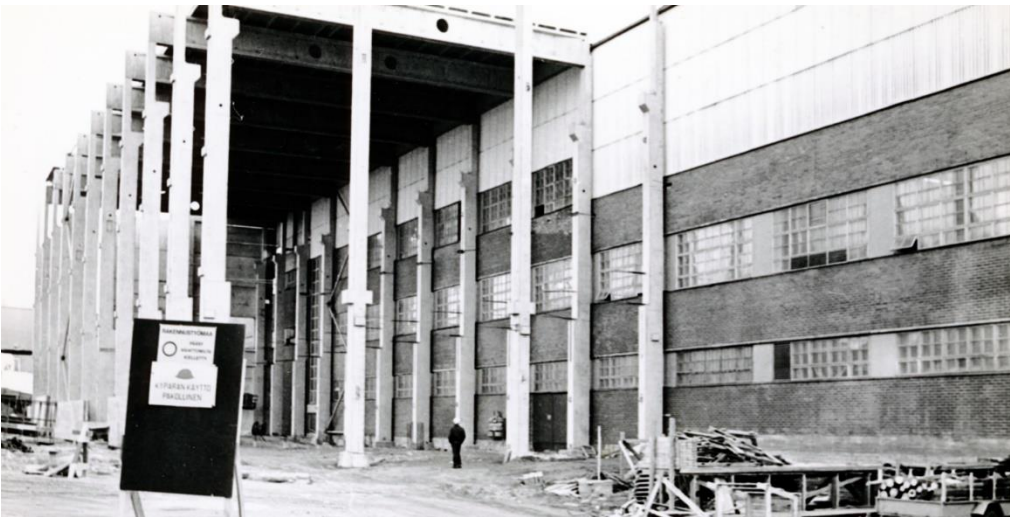
Kuva 193

Koillisjulkisivun itäpään laajennus liittyi PK3:n muutostyöhön. Karttojen ja ilmakuvien perusteella laajennus on tehty vuosien 1982 ja 1989 välillä ja ennen lounaisjulkisivulle tehtyjä laajennuksia.

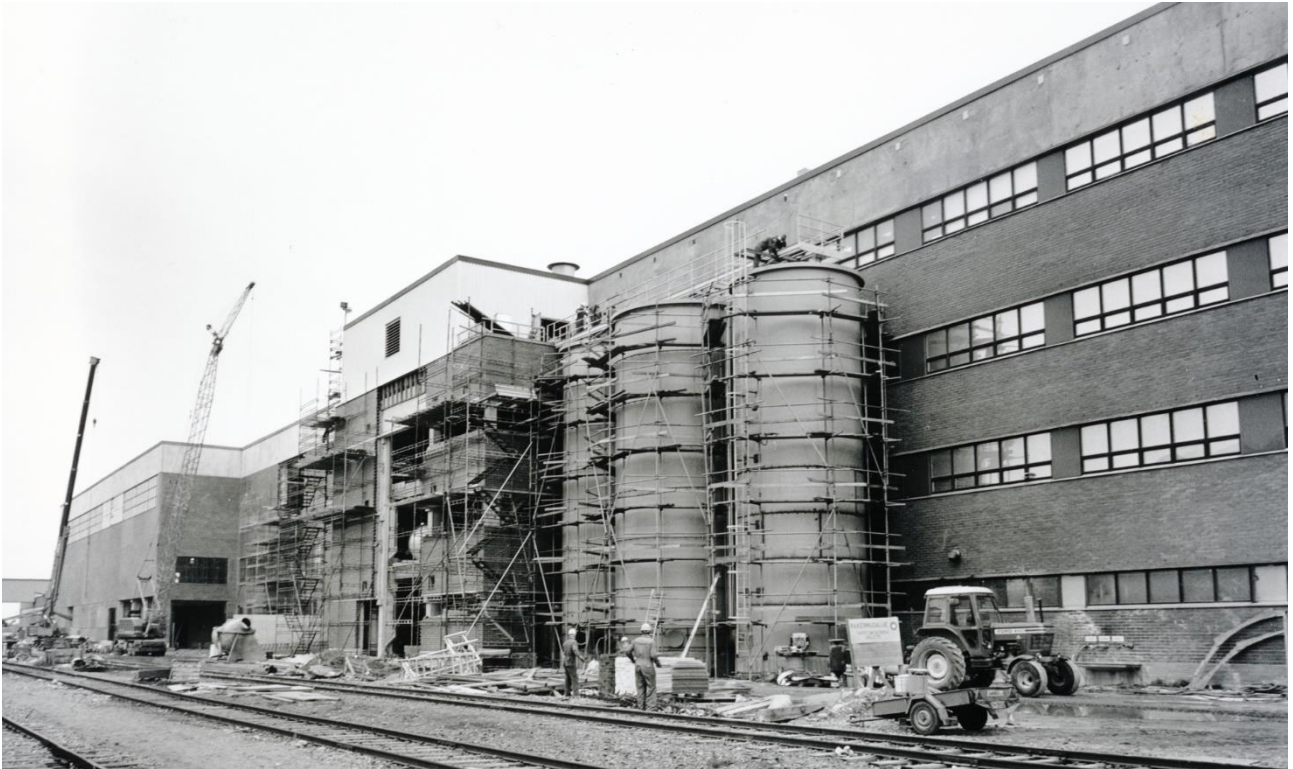
*Kuva 194 Kaakkoisjulkisivulla PK1:n konesalin yhteyteen rakennettiin 1980-luvun lopulla laajennusosia. Ne näkyvät valmiina vuoden 1989 ilmakuvasa. Kuvassa vasemmalla näkyvä uusi ulkoneva rakennusosa peittää alkuperäisestä julkisivusta näkyneen jälkikäsitellyn osaston lounaisjulkisivun taakse. Myös kuvan keskivaiheilla näkyvä ulkoneva rakennusosa on uusi ja sen ympärillä on vielä rakennustelineet. Kuvan oikeassa laidassa näkyvän 1960-luvun lopulta olevan rakennusosan alkujaan pieniruutuiset ikkunat on uusittu. Kuvälähde: Kemin historiallinen museo / 883 (4282, 357/82) Paperikone yhden (PK1) rakennustyömaa 26.9.1982. Kuvaaja Mannelin, Helsinki.*

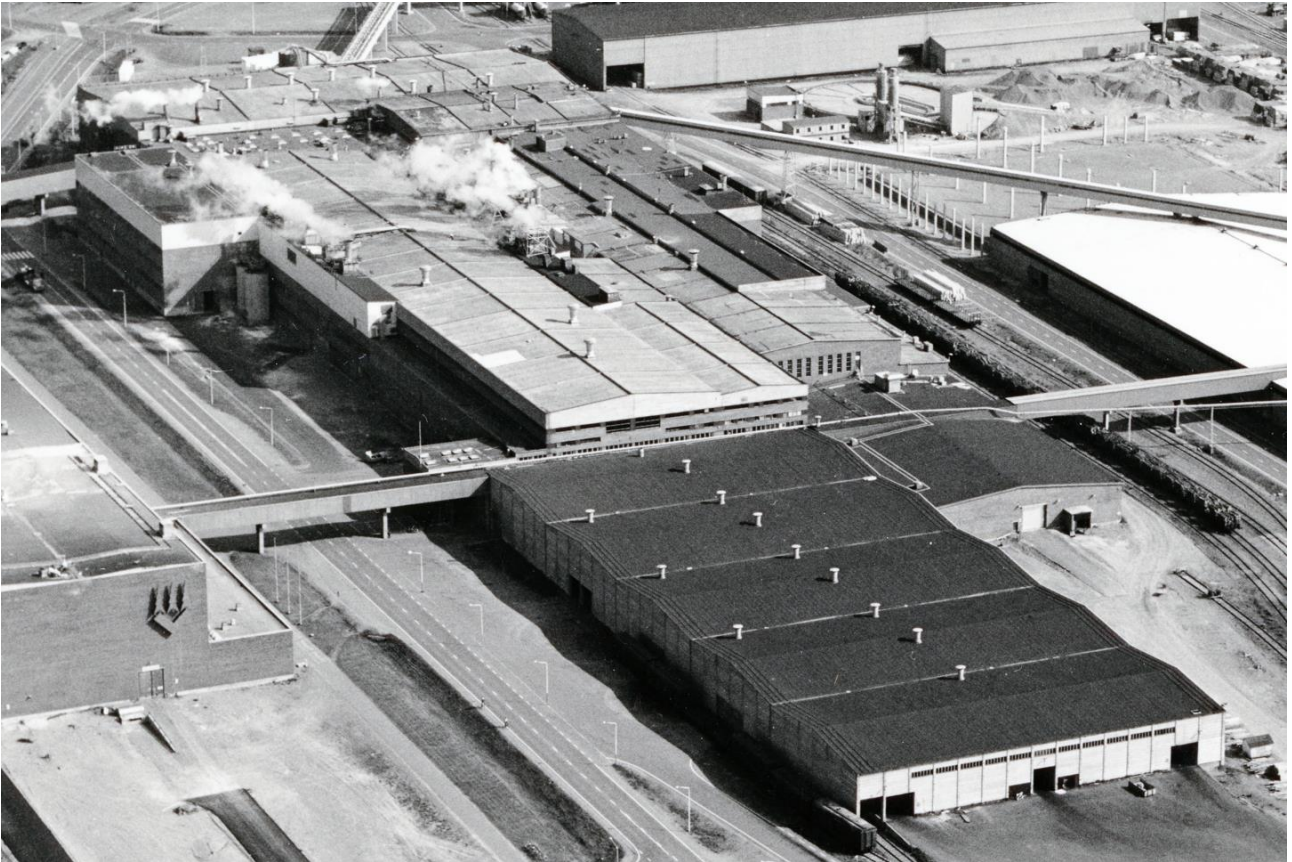
*Kuva 195 Ote ilmakuvasa luoteesta arviolta 1980-luvun lopulta. Vuoden 1989 ilmakuvasa kuvan oikeassa reunassa keskeneräisenä näkyvä tuotevaraston laajennus näkyy valmiina. Kuvan vasemmassa yläreunassa näkyvä PK3:een liittyvä laajennus on valmistunut, mutta lounaisjulkisivun laajennuksia ei ole vielä tehty. Kuvälähde: Kemin historiallinen museo / 881 (4279) Ilmakuva Veitsiluodon tehdasalueesta. Kuvaja Kari Paajanen, Helsinki. Osasto 61/4279.*

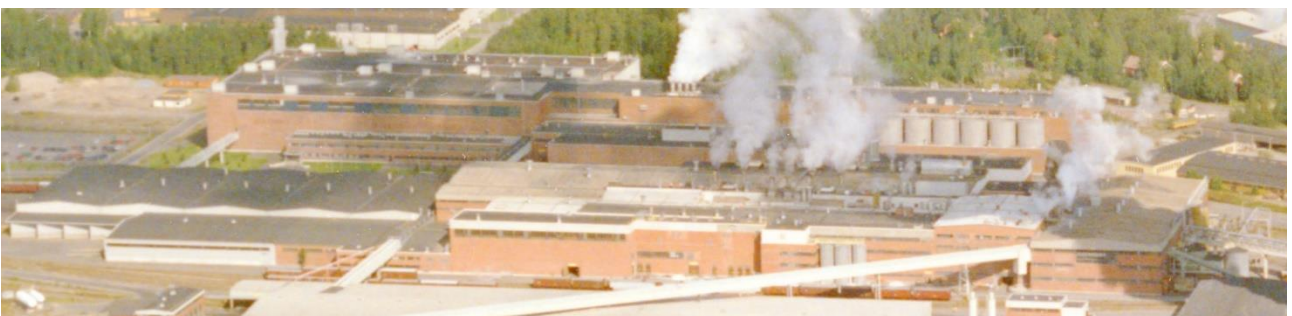
*Kuva 196 Ote ilmakuvasa etelästä arviolta 1990-luvun alkupuolelta. Paperivaraston eteläpuolella olevaa rakennusosaa on laajennettu. Laajennus näkyy valkoisena rakennusosana kuvan vasemmassa reunassa paperivaraston edessä. Kuvälähde: Kemin historiallinen museo / 1073 (5669) Veitsiluodon tehtaaita ilmakuvasa*

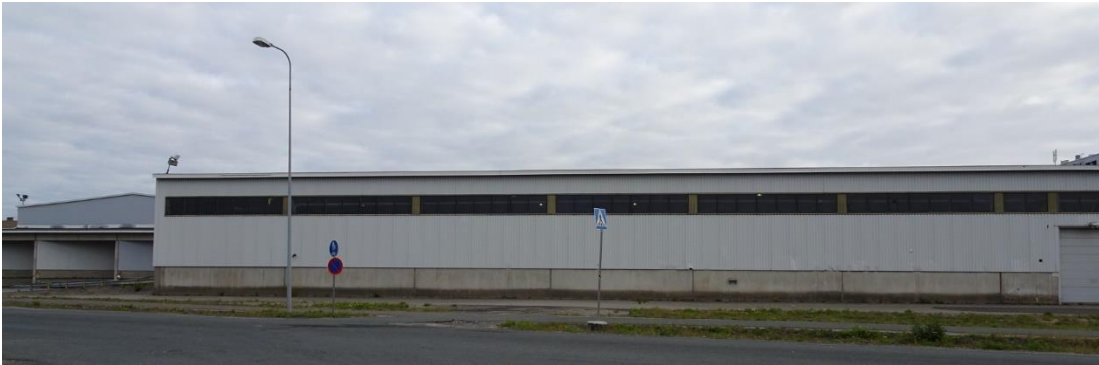
*Kuva 197 Lounaisjulkisivua idästä. Arviolta 1990-luvulla rakennettu peltiverhoiltu varasto lounaisjulkisivun länsipäässä.  
Kuvälähde: FCG 2022*

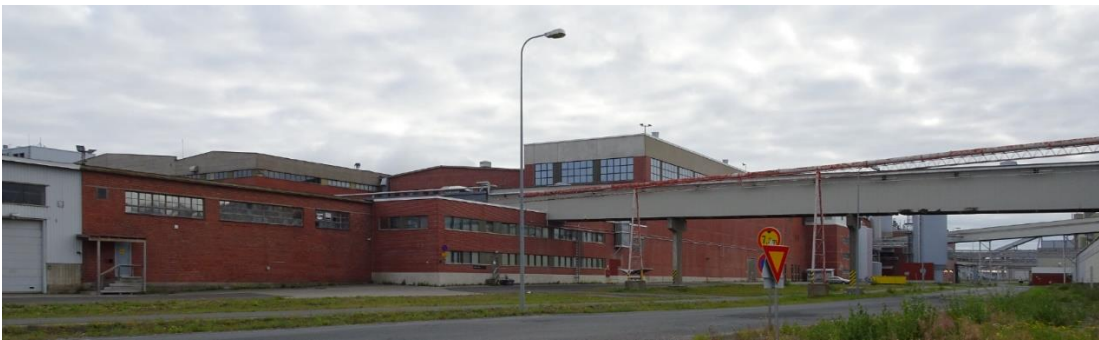
*Kuva 198 Lounaisjulkisivua idästä. Alkuperäistä 1950-luvun alun julkisivua ei juurikaan ole näkyvissä. Kuljettimen yläpuolella näkyvä harjakattoinen punatiilinen pääty kuuluu alkuperäiseen paperitehtaaseen vuodelta 1955.  
Kuvälähde: FCG 2022*

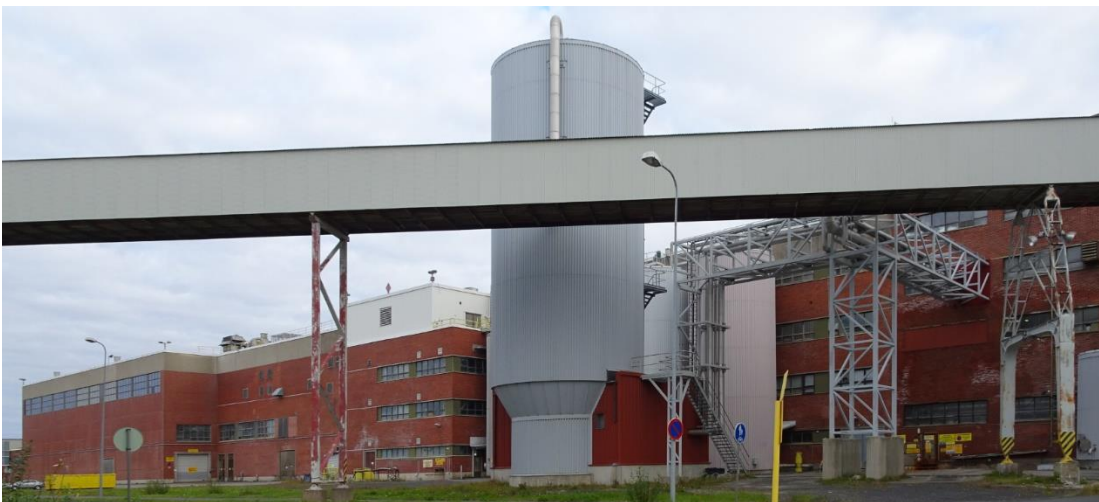
*Kuva 199 Lounaisjulkisivua kaakosta. Vasemmalla näkyvän 1980-luvun laajennuksen julkisivut on tehty tiilivuoratuista betonielementeistä. Kuvan oikeassa reunassa näkyvät vanhemmat rakennusosat jäävät erilaisten säiliöiden, kuljettimien ja putkien taakse.  
Kuvälähde: FCG 2022*

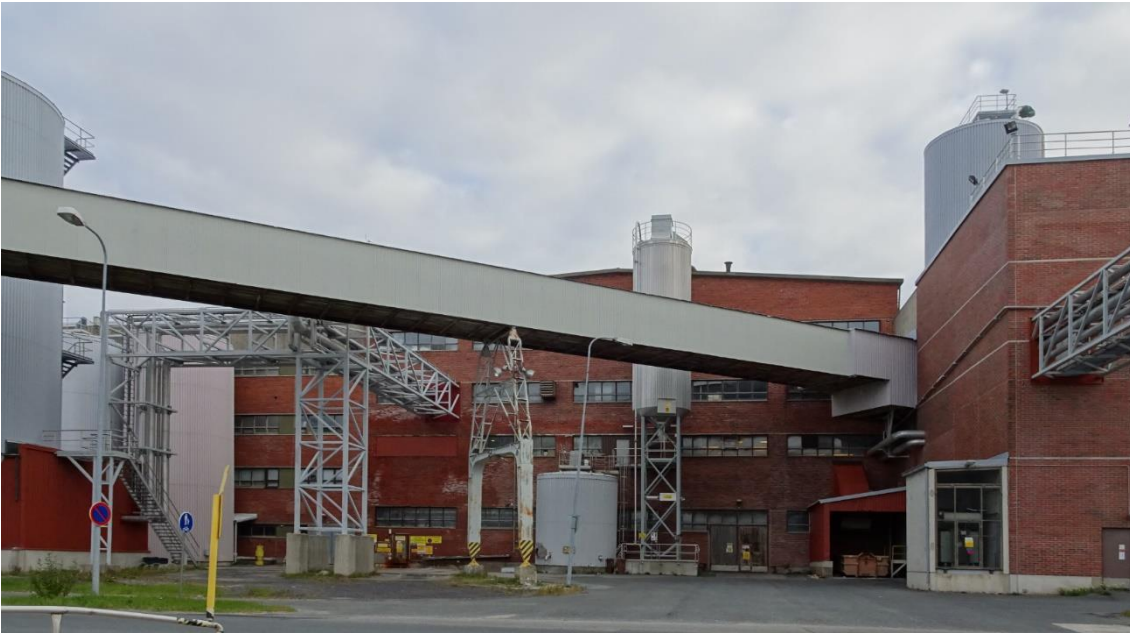
*Kuva 200 Lounaisjulkisivua luoteesta. Keskellä kuvaa oleva harjakattoinen osa on alkuperäisen paperitehtaan jauhatusosaston pääty. Se on ainoa alkuperäisestä paperitehtaasta yhä näkyvillä oleva julkisivu. Kuvan oikeassa reunassa näkyy 2000-luvun taitteessa tehty laajennusosa.*

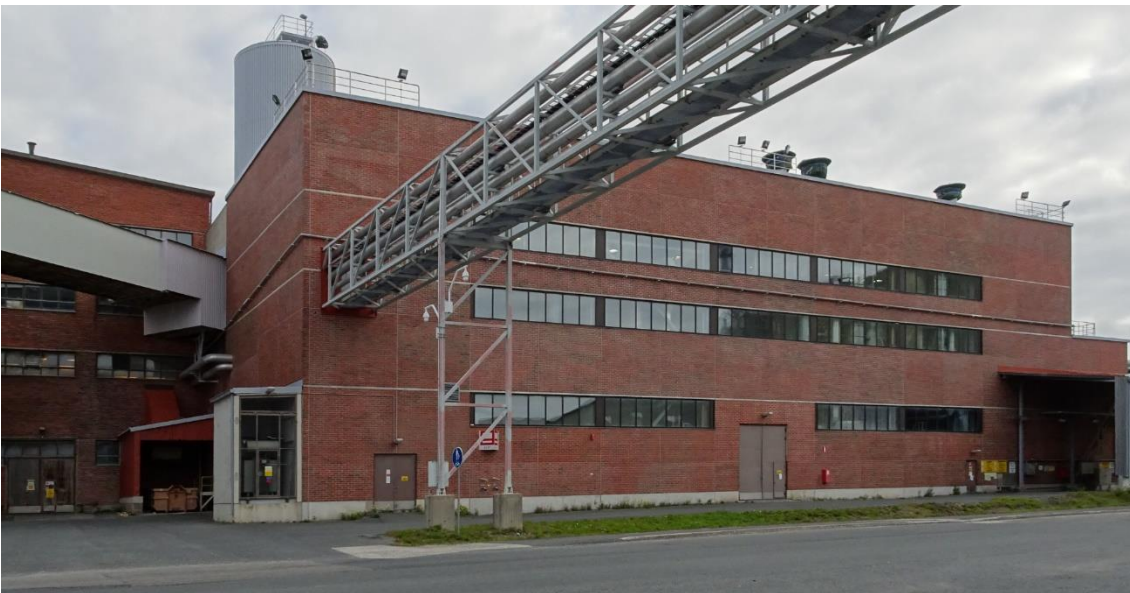
*Kuva 201 Lounaisjulkisivun itäpää etelästä. 2000-luvun alussa rakennettiin tiilipintaisilla elementeillä verhoiltu laajennus puuhiomon lounaispäättyyn.*

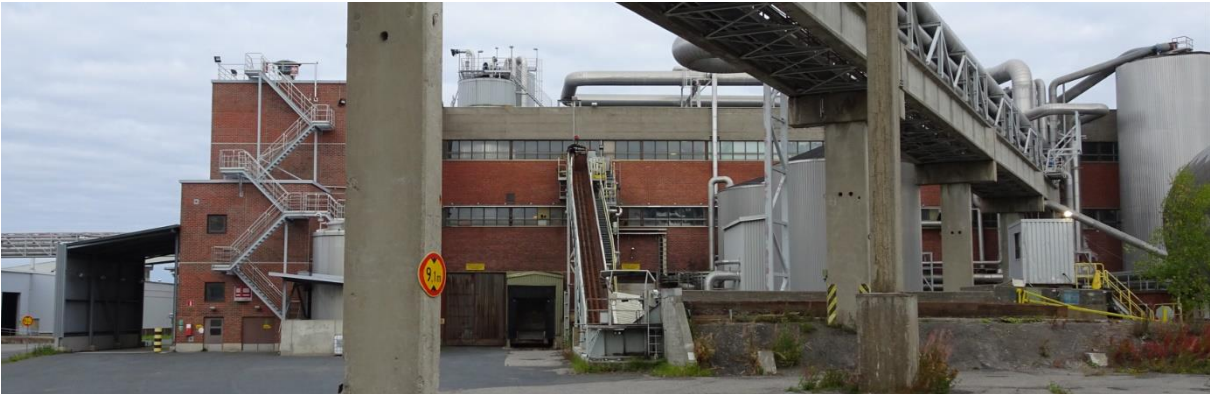
*Kuva 202 Kaakkoispääty. Vasemmalla 2000-luvun taitteessa rakennettu laajennus, kuvan keskellä näkyy vuonna 1961 valmistunutta puuhiomoa nauhaikkunoineen.  
Kuvälähde: FCG 2022*

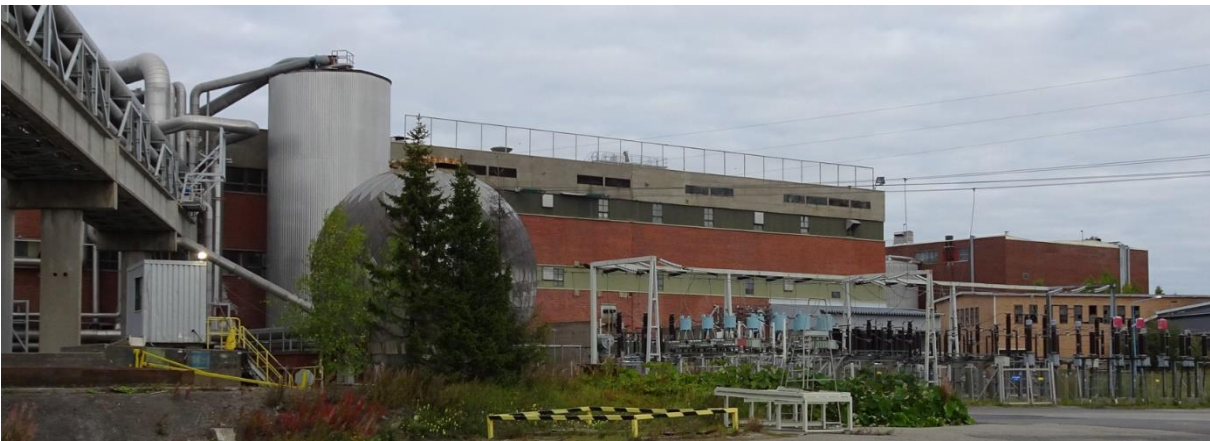
*Kuva 203 Kaakkoispääty. Vuonna 1961 valmistuneen puuhiomon julkisivu on kaakossa edelleen hyvin näkyvissä. Kuvan oikeassa reunassa näkyy PK5:n rakennus ja sen edessä puutalotehtaan varasto.  
Kuvälähde: FCG 2022*

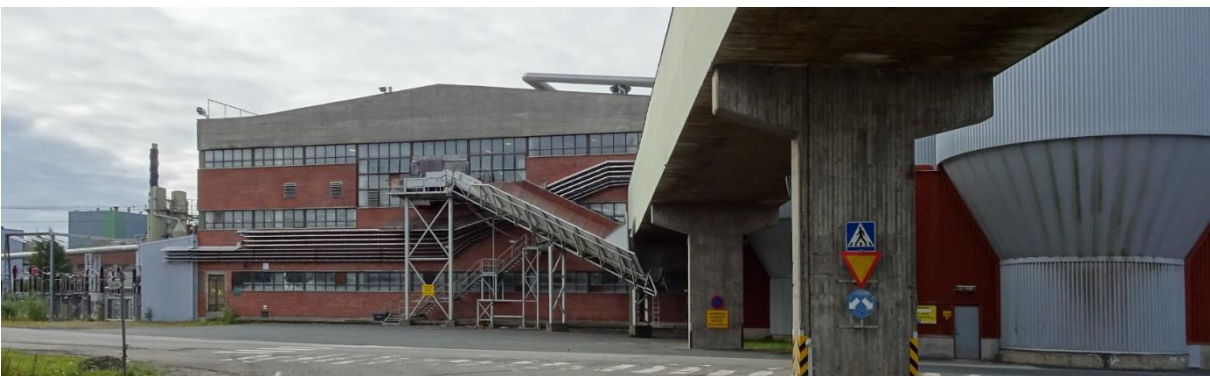
*Kuva 204 Koillisjulkisivua. Vuonna 1961 valmistuneen puuhiomon pääty on koillisessa edelleen hyvin näkyvissä, vaikka julkisivun edessä on nykyisin erilaisia kuljettimia ja putkia. Kuvassa näkyy myös PK5:n rakennukselle johtava kuljetin ja sen betoniset kannatinpilareit.  
Kuvälähde: FCG 2022*

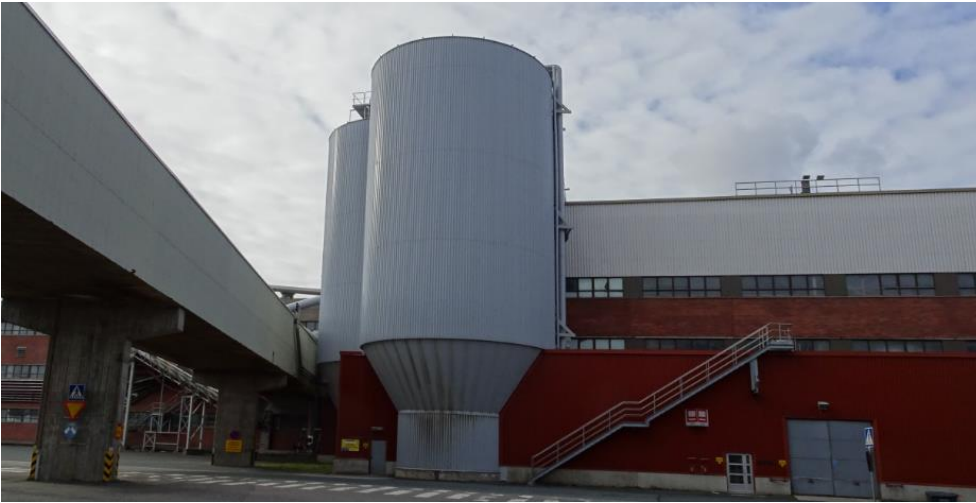
*Kuva 205 Koillisjulkisivua. Kuvassa näkyy lähinnä 1980-luvulla tehty laajennus. Kuvassa näkyy myös PK5:n rakennukselle johtava kuljetin.  
Kuvälähde: FCG 2022*
