Kemin kaupunki

## **Stora Enson Veitsiluodon asemakaavamuutoksen rakennetun kulttuuriympäristön inventointi**

Raportti

# Stora Enson Veitsiluodon asemakaavamuutoksen rakennetun kulttuuriympäristön inventointi

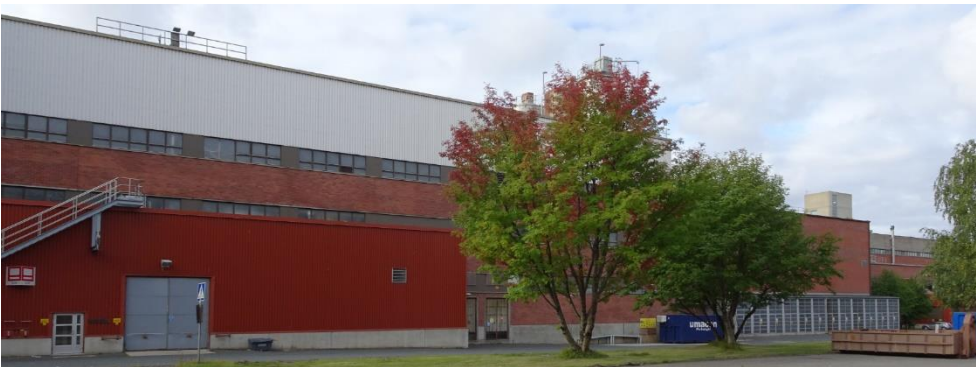
*Kuva 206 Koillisjulkisivua. Kuvassa vasemmalla näkyy 1980-luvulla tehty laajennus. Sen edessä on 2000-luvun alussa rakennettu matala laajennus, joka on verhoiltu punaisella profiilipellillä.  
Kuvälähde: FCG 2022*

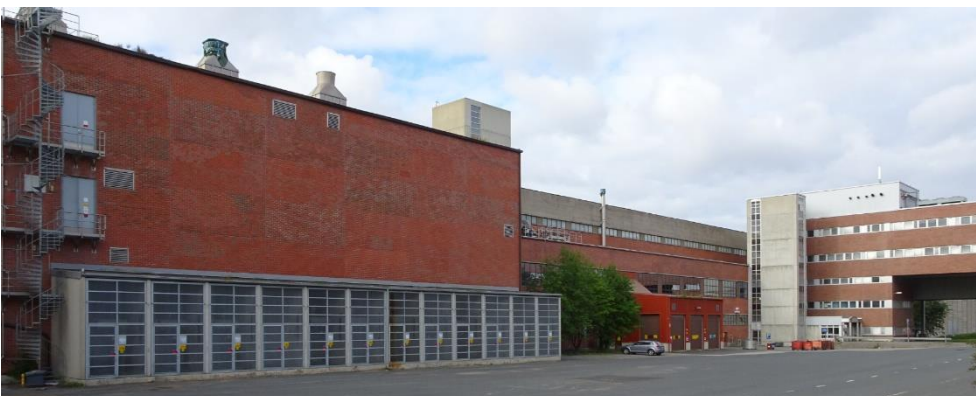
*Kuva 207 Koillisjulkisivua. PK2:n ja PK3:n paperikonesalin koillisjulkisivun keskelle on tehty pieni laajennus myös 2000-luvun alussa. Se on verhoiltu tiilipintaisilla betonielementeillä.  
Kuvälähde: FCG 2022*

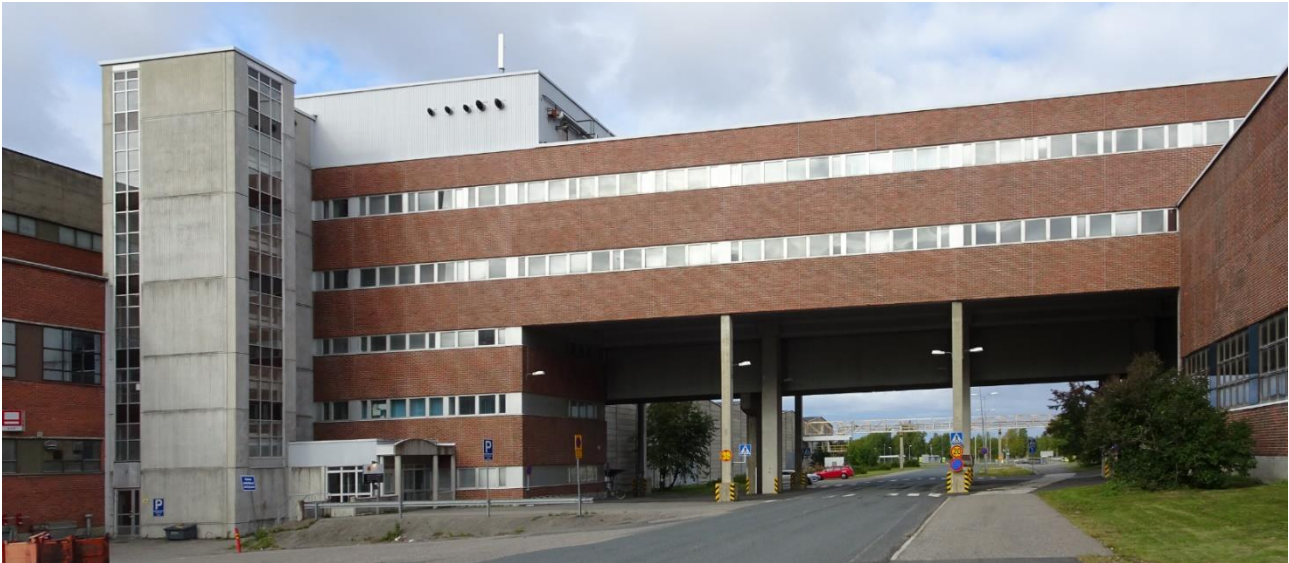
*Kuva 208 Yhdysosa kaakosta. Arviolta 1990-luvun alkupuolella on rakennettu paperitehtaiden väliin ja Paperitien ylle toimisto- ja laboratoriotiloja sisältävä siipiosa. Sen paikalla on ollut jo PK5:n rakennuksen valmistumisesta alkaen paperitehtaat paperivarastoille yhdistävä kuljetin. Kuvassa vasemmalla näkyy PK2:n ja PK3:n paperikonesali, oikealla PK5:n rakennusta. Kuvälähde: FCG 2022*

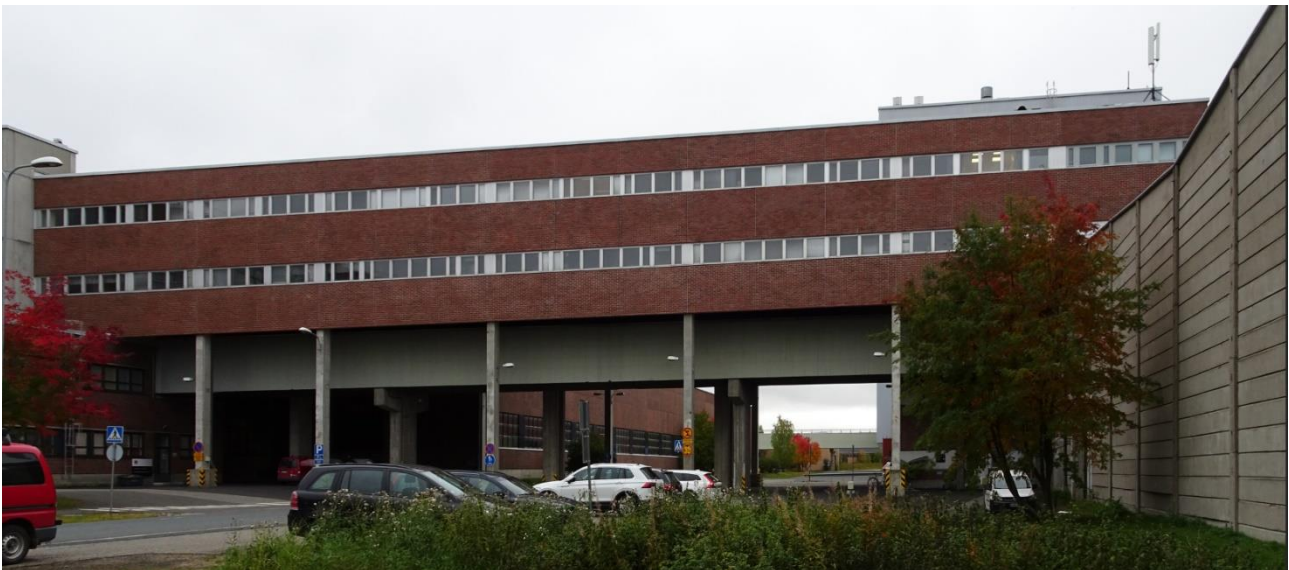
*Kuva 209 Yhdysosa luoteesta. Arviolta 1990-luvun alussa rakennetun Paperitien ylittävän toimisto- ja laboratoriosiiven alla näkyy paperitehtaat paperivarastoille yhdistänyt kuljetin. Kuvan oikeassa reunassa näkyy paperivaraston betonielementtiseiniä. Kuvälähde: FCG 2022*

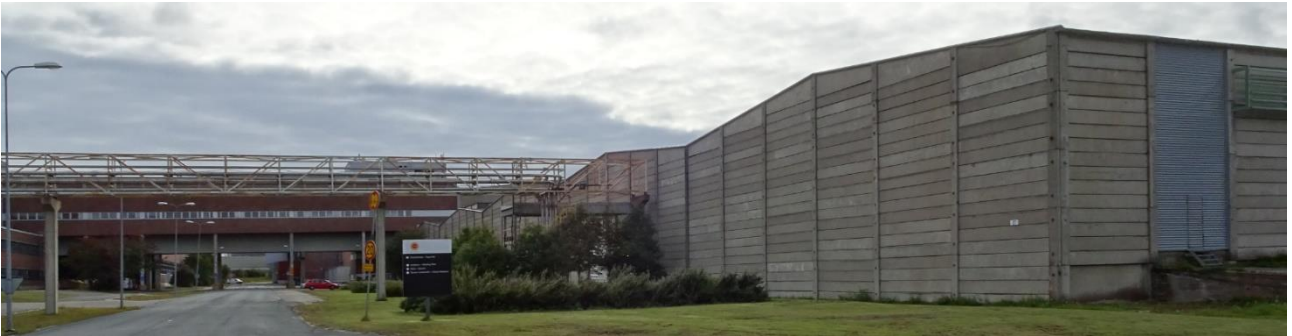
*Kuva 210 Koillisjulkisivu pohjoisesta. Paperivarasto on rakennettu kapeista betonivaakaelementeistä. Se on valmistunut 1961. Vasemmalla osittain putkilinjaston takan paperitehtaiden välinen yhdysosa.  
Kuvälähde: FCG 2022*

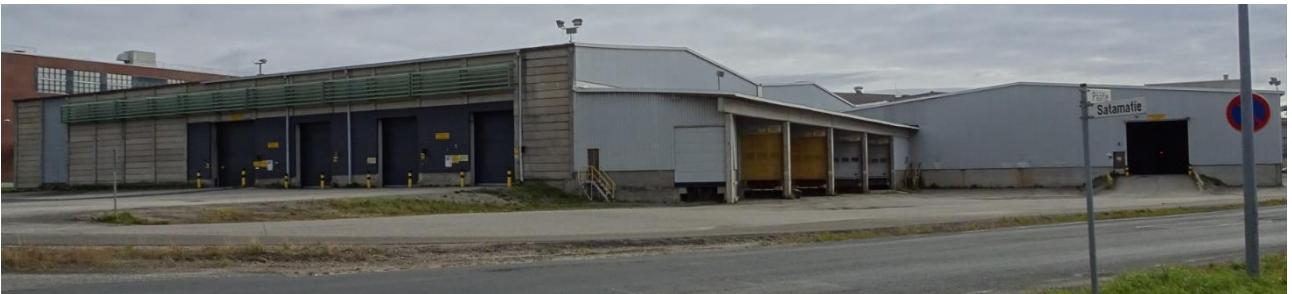
*Kuva 211 Luoteispääty ja lounaisjulkisivua. Paperivaraston päädyn aukotusta on muutettu ja lounaissivulle lisätty lastauslaiturit.  
Kuvälähde: FCG 2022*

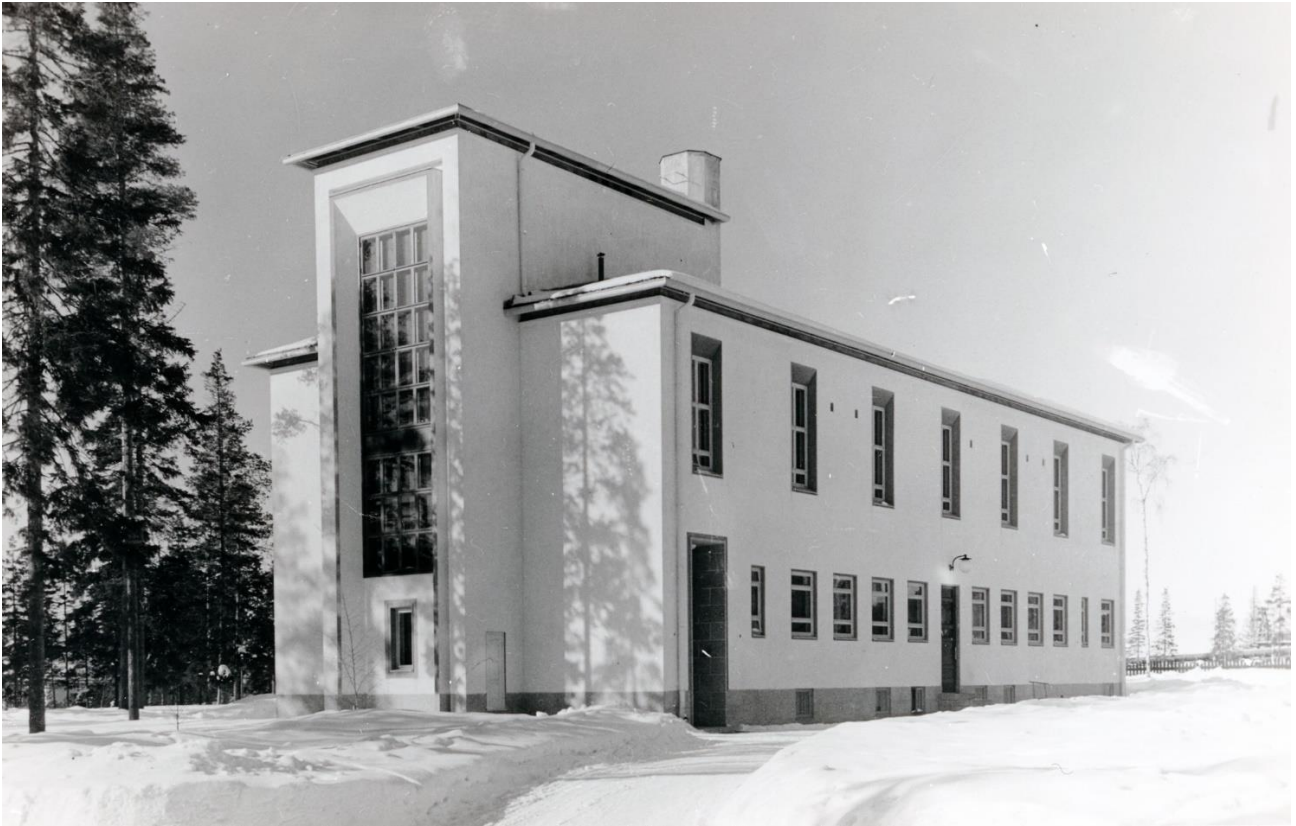
*Kuva 213 Vaaleiden ikkunoiden smyygejä on korostettu julkisivua reilusti tummemmalla sävyllä. Päädyn tumman ikkunan smyygit ovat vaaleat, mutta smyygikehyksen etu- ja ulkoreunat ovat tummat. Myös räystäään alapinnat ovat tummat. Sisennetty kapea ja korkea pääsisäänkäynti on verhoiltu kivilaatoilla. Kuvälähde: Kemijoki historiallinen museo / 661 (3305) Pääkonttori vuonna 1936. Kuvaaja M. Mannelin, Helsinki.*

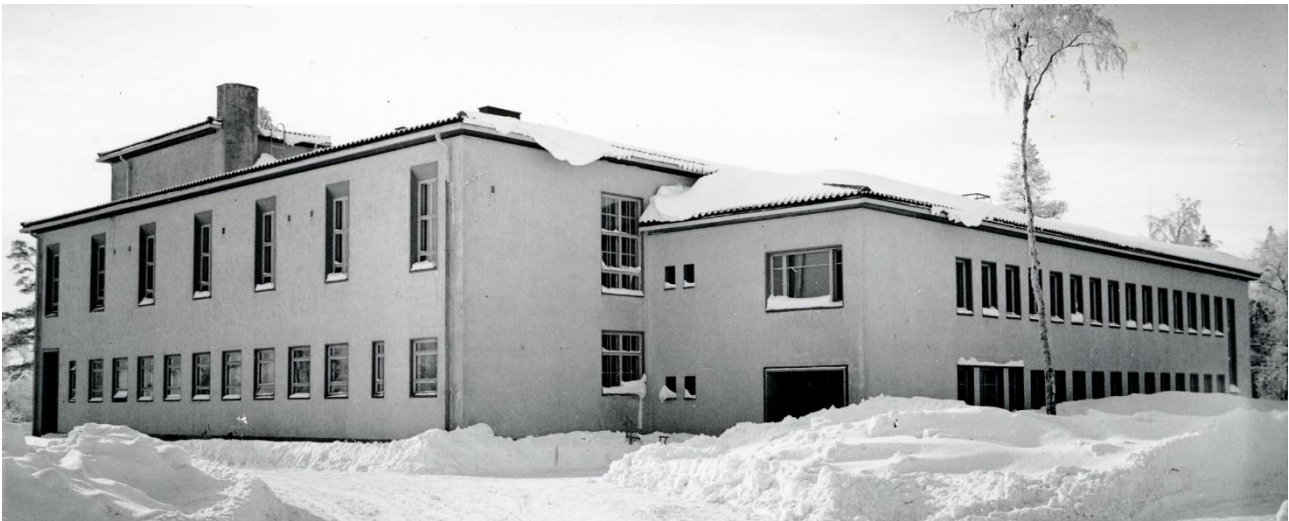
*Kuva 215 Laajennuksen ikkunoiden smyygit ovat olleet myös tummat. Itäsvun keskivaiheilla alun perin ollut ulko-ovea ei enää ole. Kuvälähde: Kemin historiallinen museo / 652 (455, 30/52) Pääkonttori vuonna 1952. Kuvaaja Teollisuuskuvaus Mannelin, Helsinki.//*

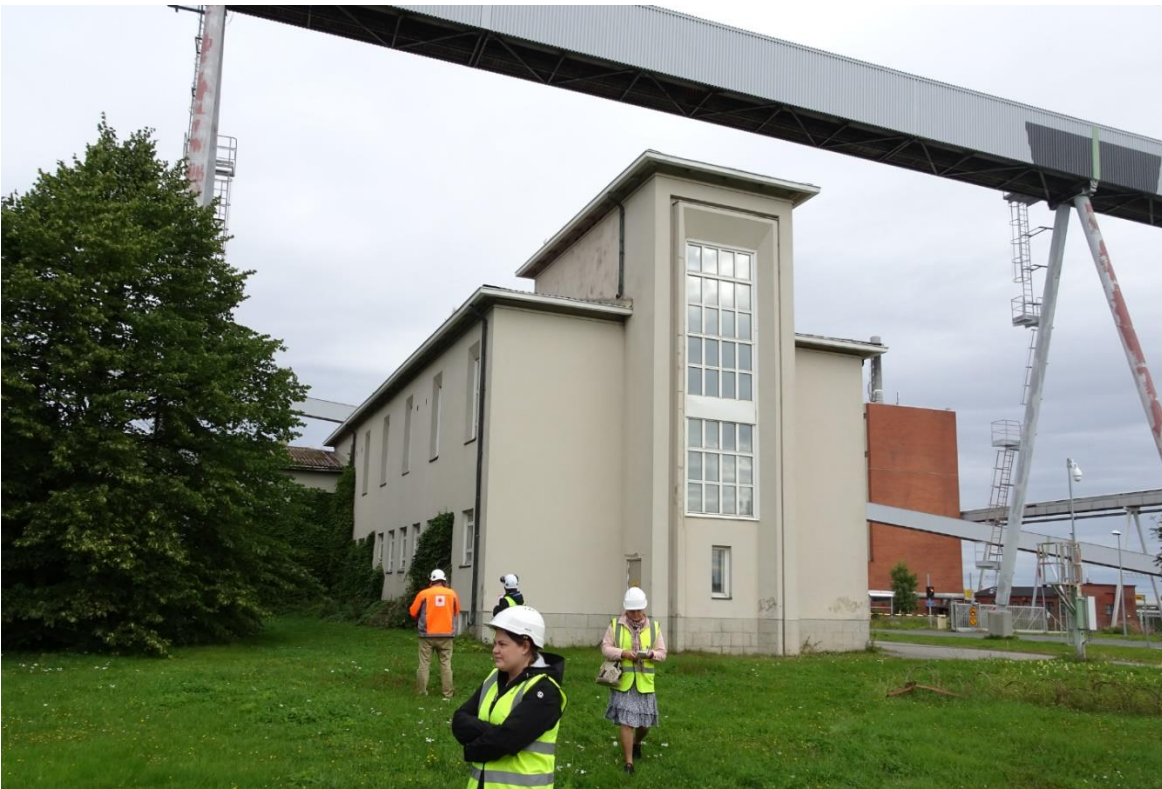
*Kuva 218 Etelään. Rakennuksen yli on rakennettu kuljetin 1990-luvulla.*

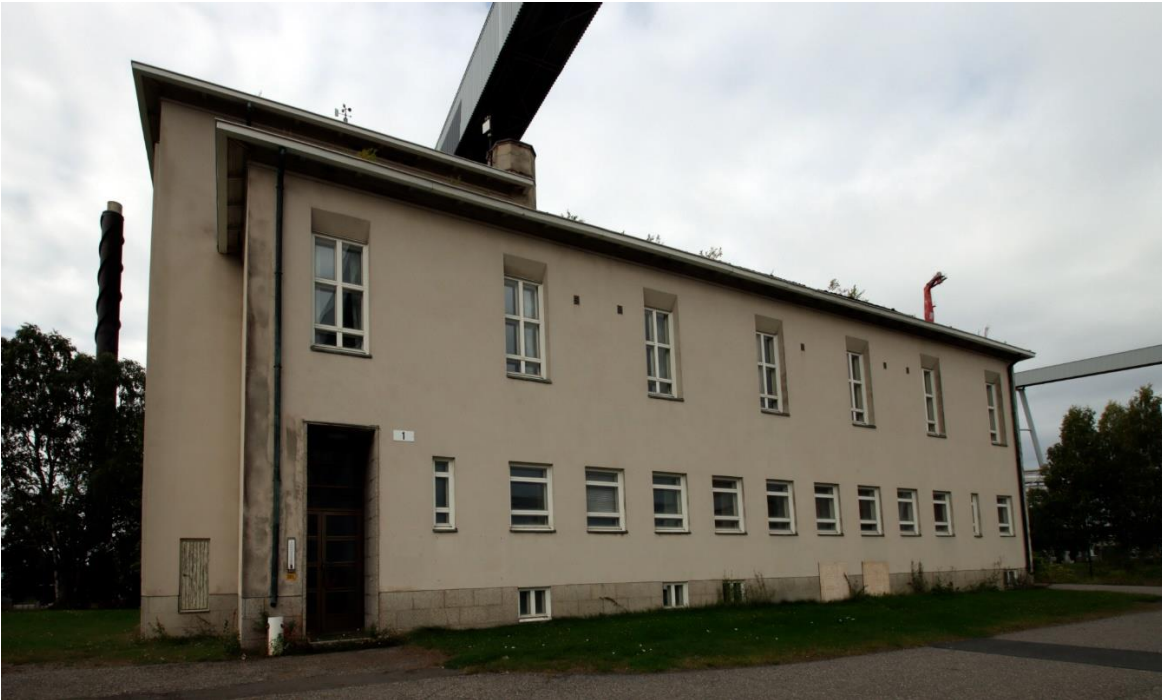
*Kuva 219 Itään. Pääovi sijaitsee kapeassa ja korkeassa syvennyksessä, joka on verhoiltu vastaavilla kivilaatoilla kuin rakennuksen kivijalka. Kuvälähde: FCG 2022*

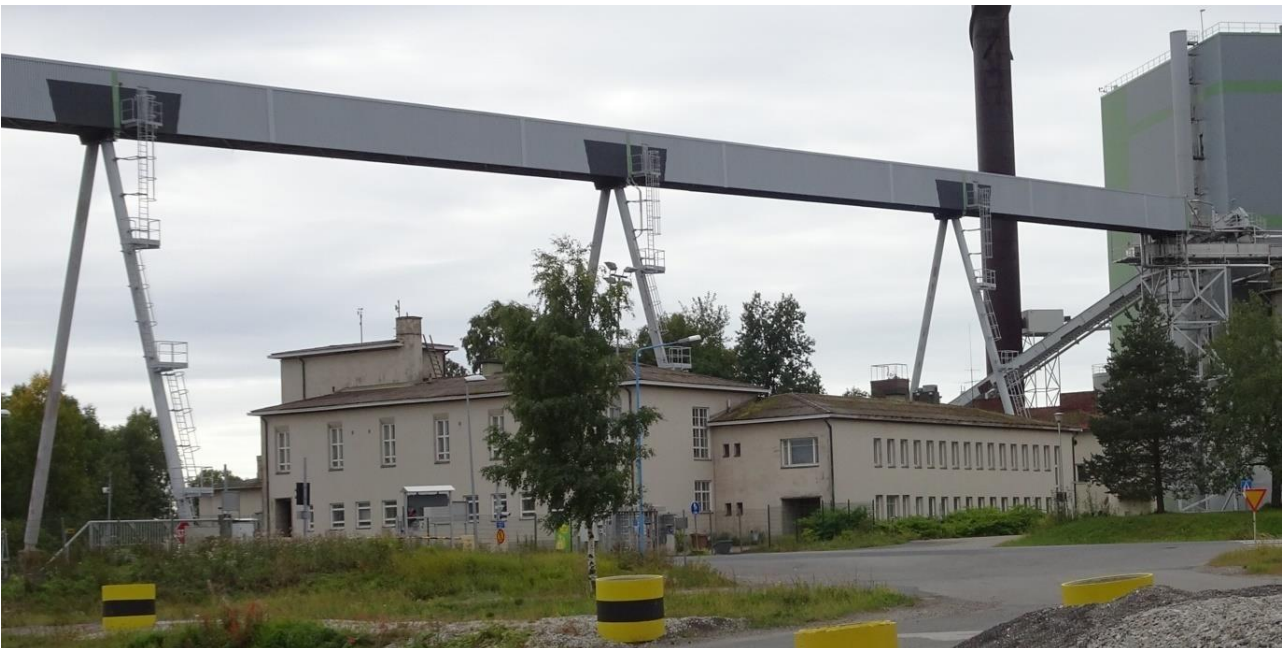
*Kuva 220 Koilliseen. Oikealla sijaitseva laajennus on rakennettu 1947. 2022*

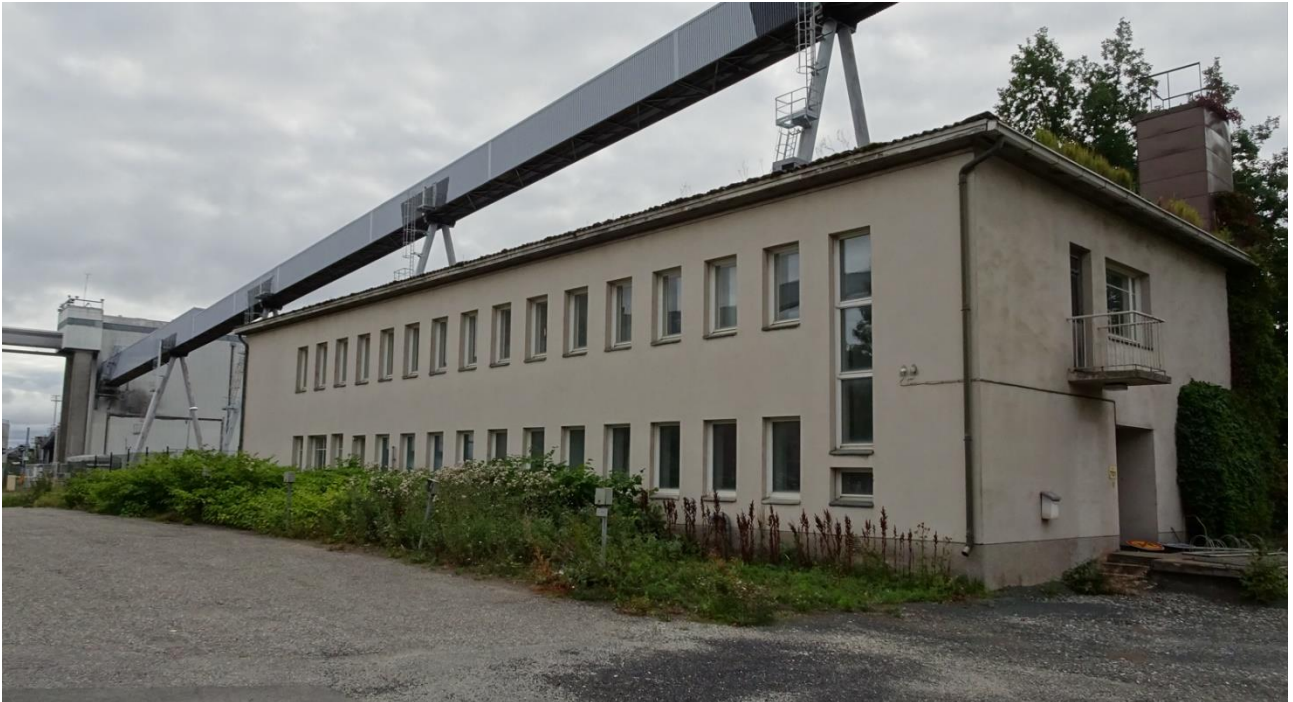
*Kuva 221 Pohjoiseen. Laajennuksen ikkunat ovat pääosin kapeahkoja yksiruutuisia. Portaikossa on kolmeruutuinen korkea ikkuna. Kuvälähde: FCG 2022*

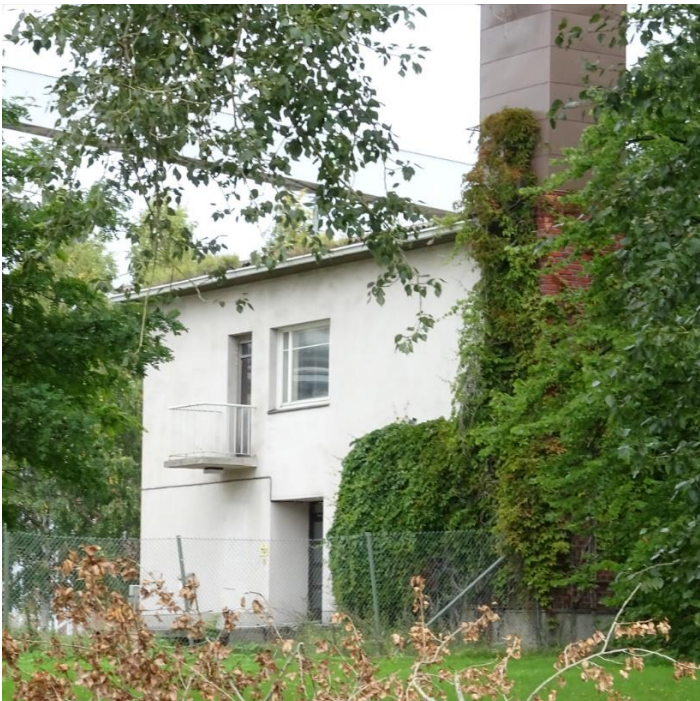
*Kuva 222 Laajennuksen länsipäädystä on pieni pystypinnakaiteellinen ulokeparveke. Päädyn ulko-ovi sijaitsee syvennyksessä. Punatiilisen piipun yläosa on verhoiltu pellillä. Kuvälähde: FCG 2022*

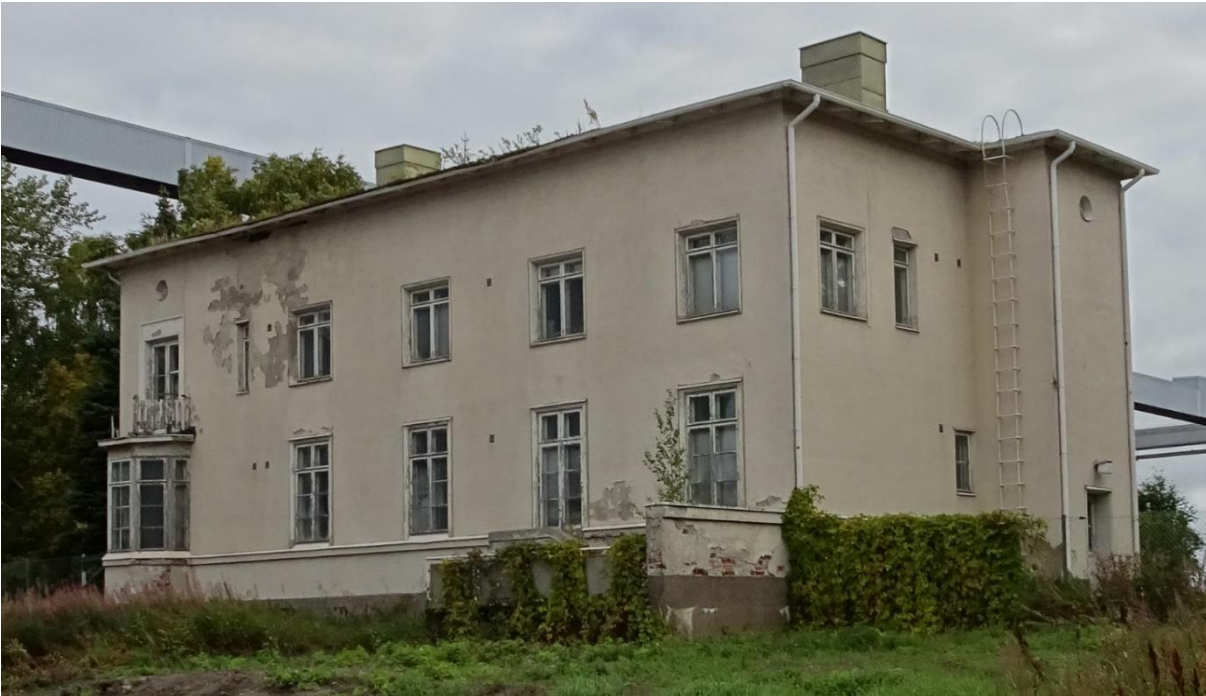
*Kuva 225 Pieni parvekkeellinen erkkeri, jonka yläpuolella on pyöreä ikkuna, korostaa läntisen julkisivun pohjoisen reunan nurkkaa. Terrassille johtavan ulko-oven yläosa on samanlainen kuin viereiset ikkunat.  
Kuvälähde: FCG 2022*

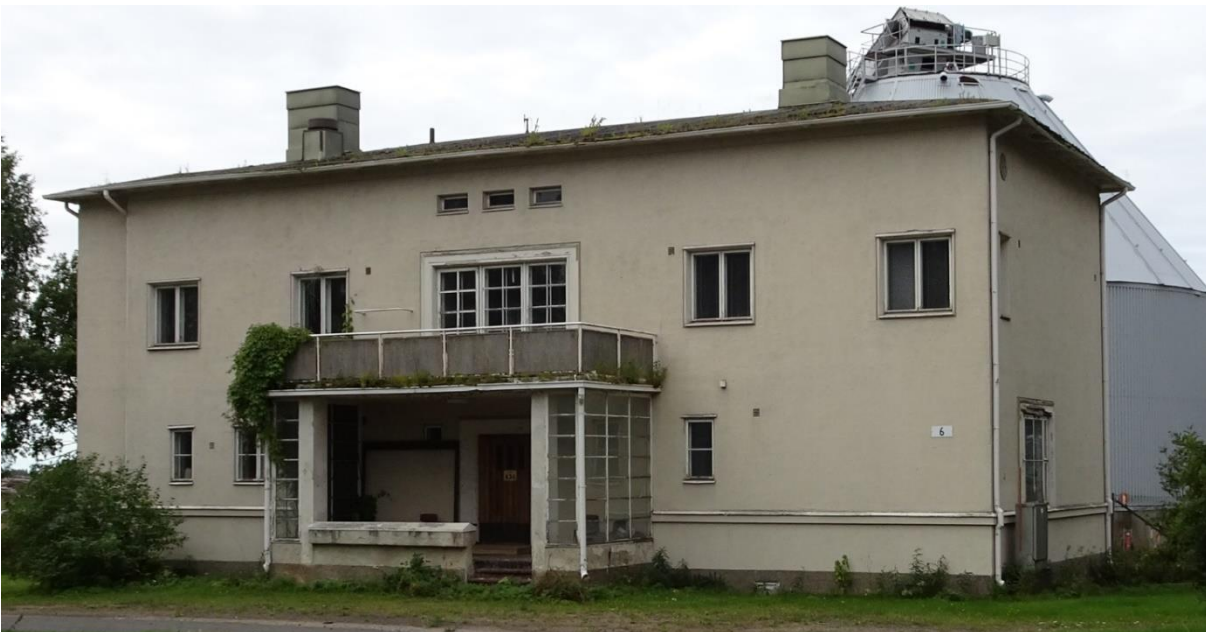
*Kuva 226 Idän puolella on keskeisesti kuisti, jonka päällä on parveke.  
Kuvälähde: FCG 2022*

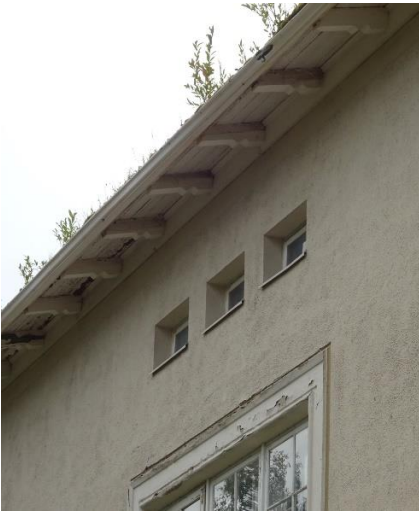
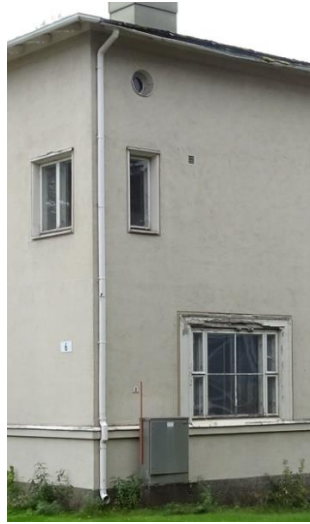
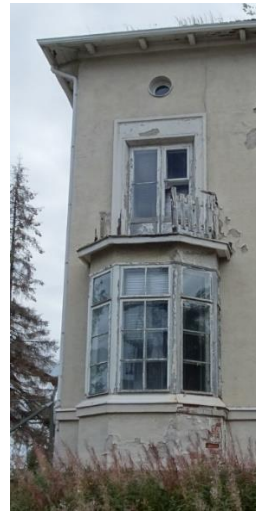
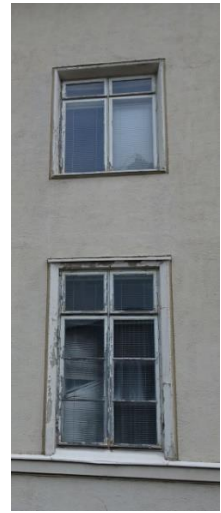
*Kuva 227 (Vasemmalla)*

*Räystäiden alapinnassa on näkyvissä lovetut kattokannattajat.  
Kuvälähde: FCG 2022*

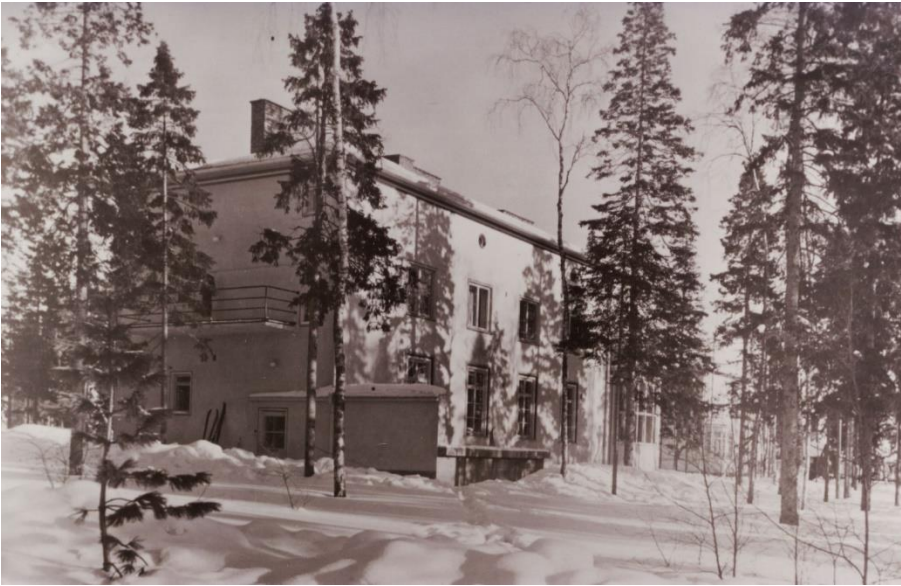
*Kuva 231 Rakennus luoteesta 1930-luvulla. Rakennuksen luoteisnurkalla on ollut kattamaton terassi, jossa on ollut rapattuseinämä pohjoiseen.  
Kuvälähde: Kemin historiallinen museo / khmva\_0001-4459 Veitsiluoto Oy:n toimitusjohtajan asuntotalo, 1930-luku*

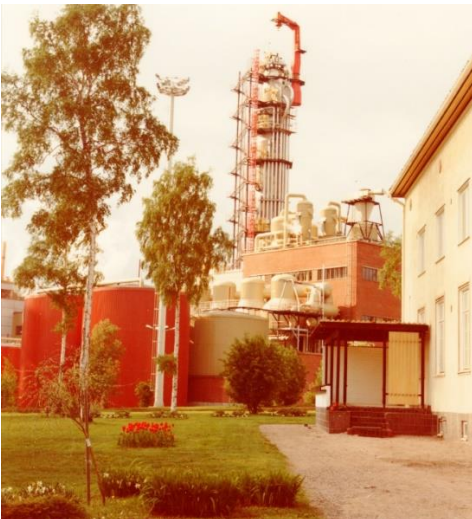
*Kuva 232 (Vasemmalla) Länsipuolen terassi on uusittu 1960/70-luvulla.  
Kuvälähde: Kemin historiallinen museo / 143 (33) Veitsiluodon tehdaslaitosta vuonna 1978(?). Kuvaaja Mannelin.*

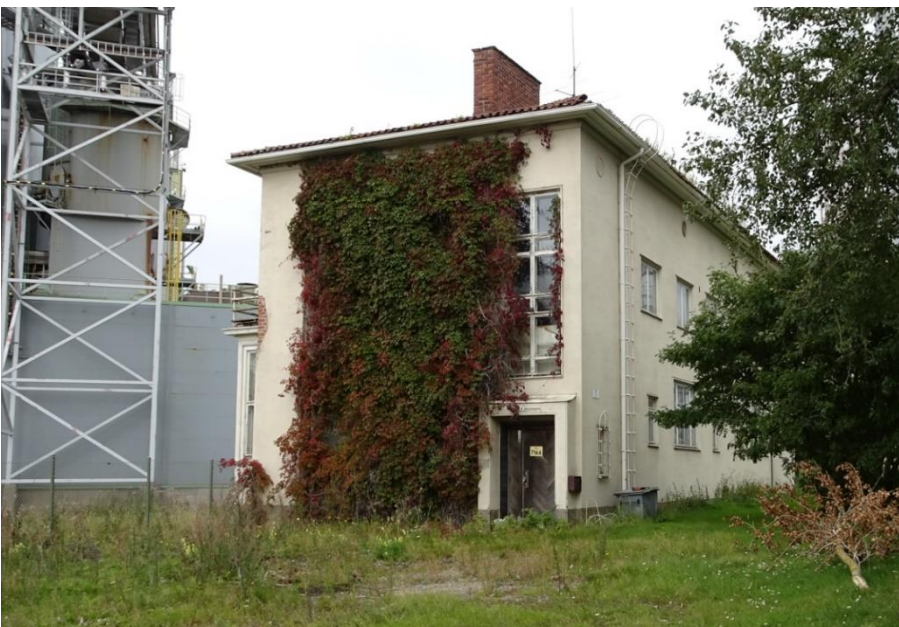
*Kuva 235 Pääsisäänkäynnin yläpuolella korkea ruutuikkuna.  
Kuvälähde: FCG 2022*

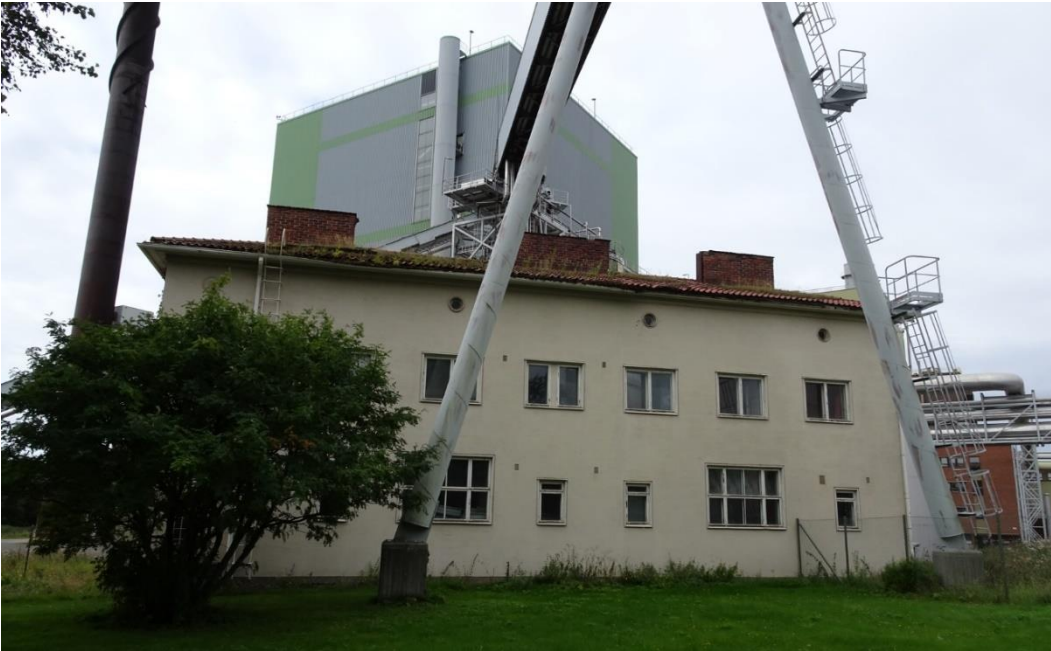
*Kuva 236 Rakennuksen yli rakennettiin 1990-luvulla voimalaitoksen kuljetin.  
Kuvälähde: FCG 2022*

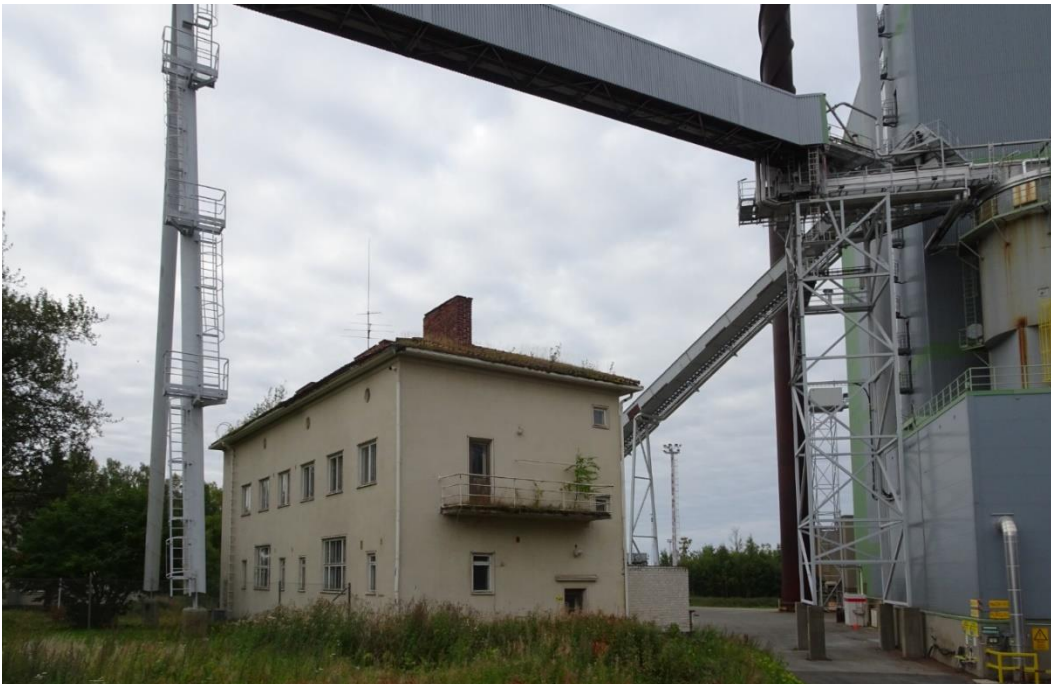
*Kuva 237 Länsipuolelle rakennettiin voimalaitos 1990-luvulla. Kuljettimen tukirakenne sijaitsee aivan rakennuksen vieressä itäpuolella.  
Kuvälähde: FCG 2022*

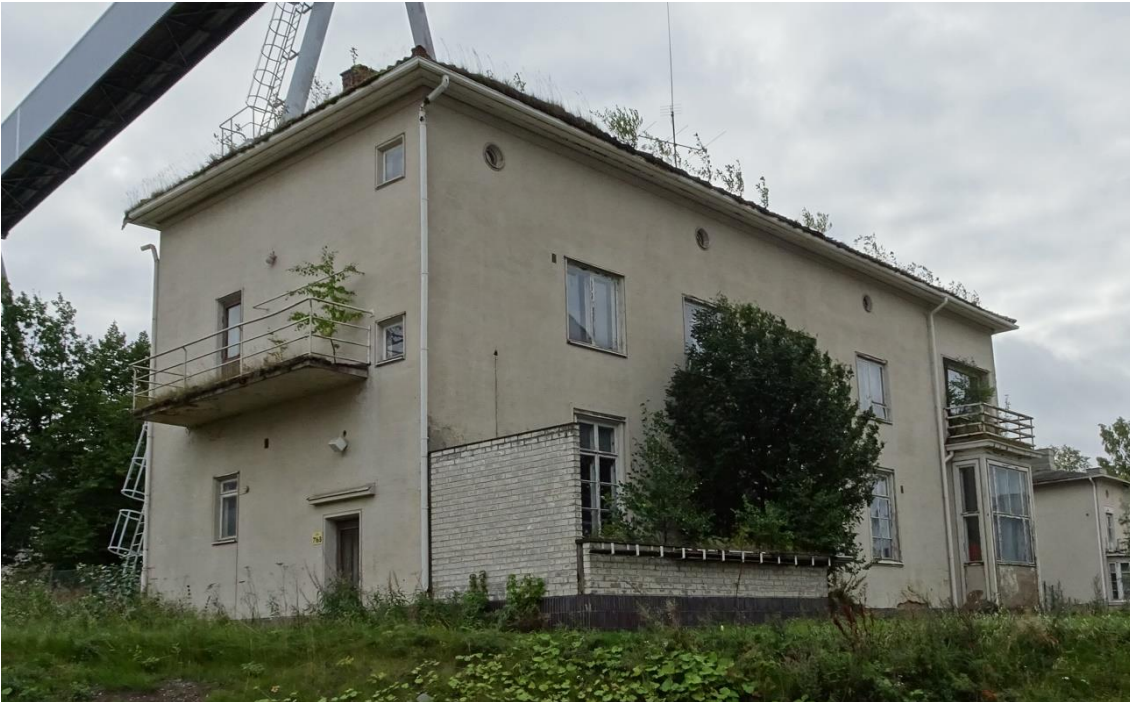
*Kuva 238 Luoteesta. Pohjoispäädyssä on suurehko, mutta sirorakenteinen ulokeparveke.  
Kuvälähde: FCG 2022*

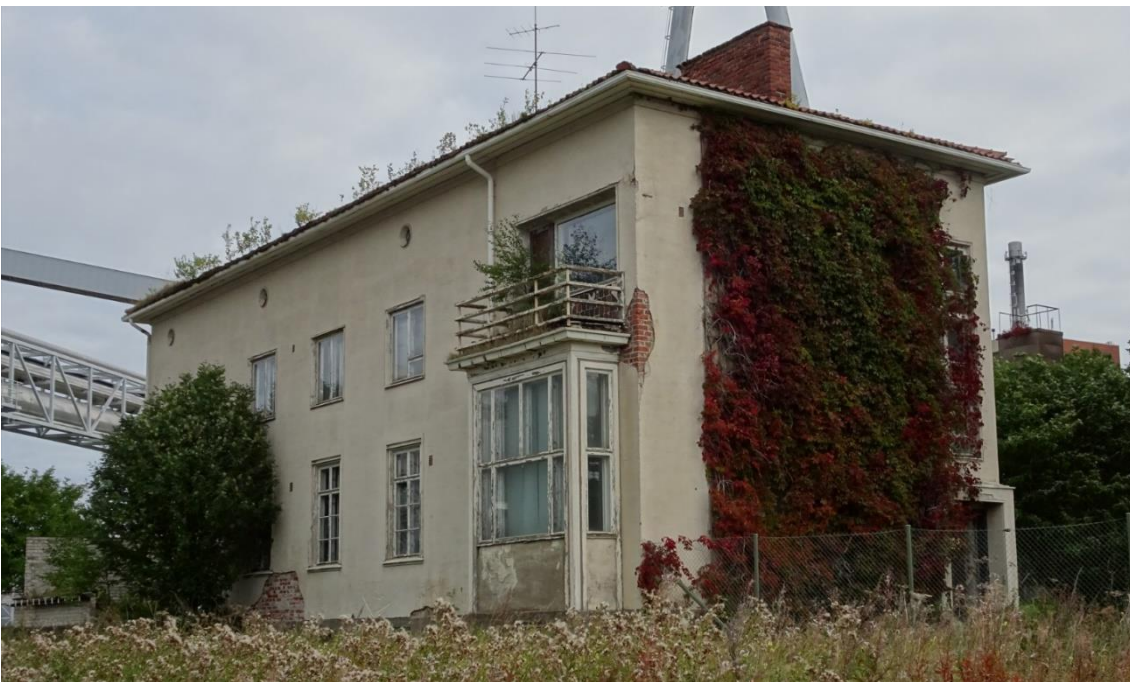
*Kuva 239 Lounaasta. Erkkeri parvekkeineen korostaa rakennuksen lounaisnurkkaa.  
Kuvälähde: FCG 2022*

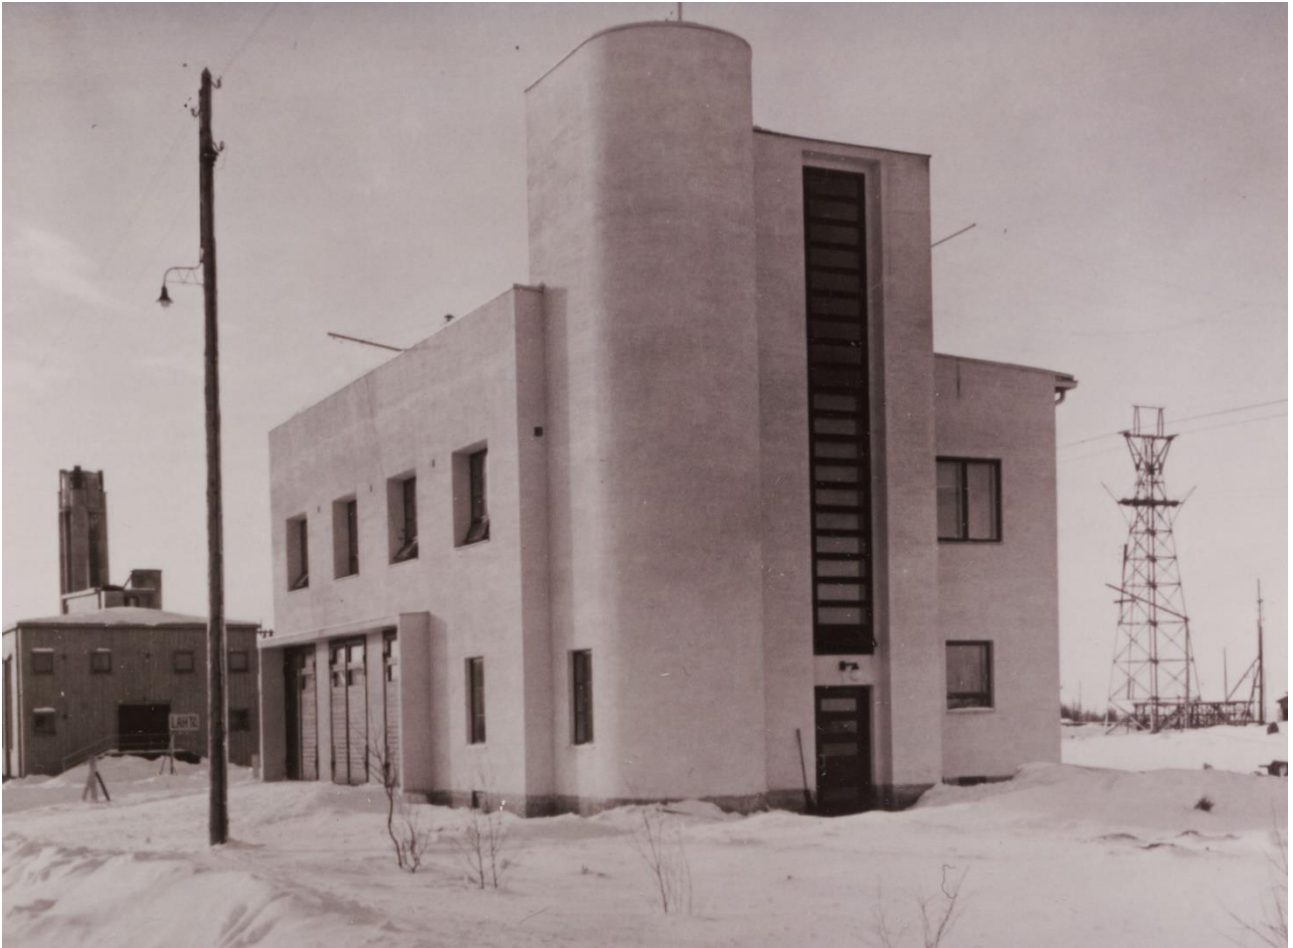
*Kuva 240 Rakennus on alun perin ollut rapattu ja, ikkunat ja ovet ovat olleet tummat. Paloautohallin ovien ympärillä on ollut kehys. Tornin luoteispääty on ollut puolipyöreä.  
Kuvälähde: Kemin historiallinen museo / khmva\_0001\_4462, Veitsiluodon paloasema.*

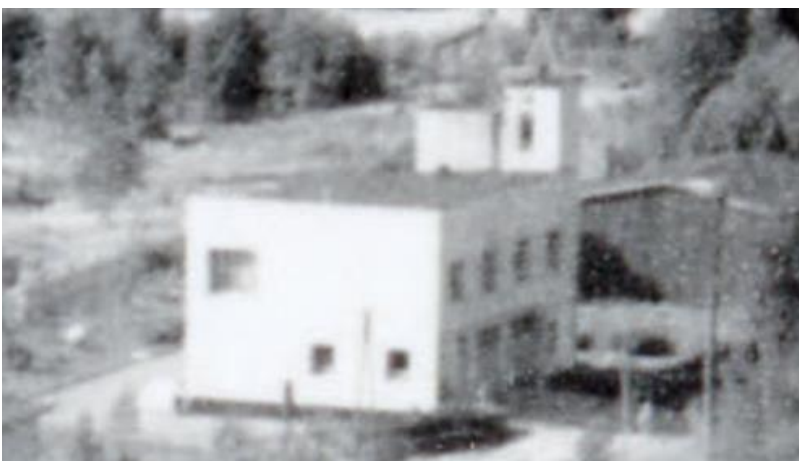
*Kuva 241 Ote ilmavalokuvasta 1953-54. Kaakkoisjulkisivulla on ollut iso ikkuna yläkerrassa.  
Kuvälähde: Kemin historiallinen museo / 117 Ilmakuva Veitsiluodon tehtaat 1953-1954  
Kuvaaja Veljekset Karhumäki. N:o 10 796.*

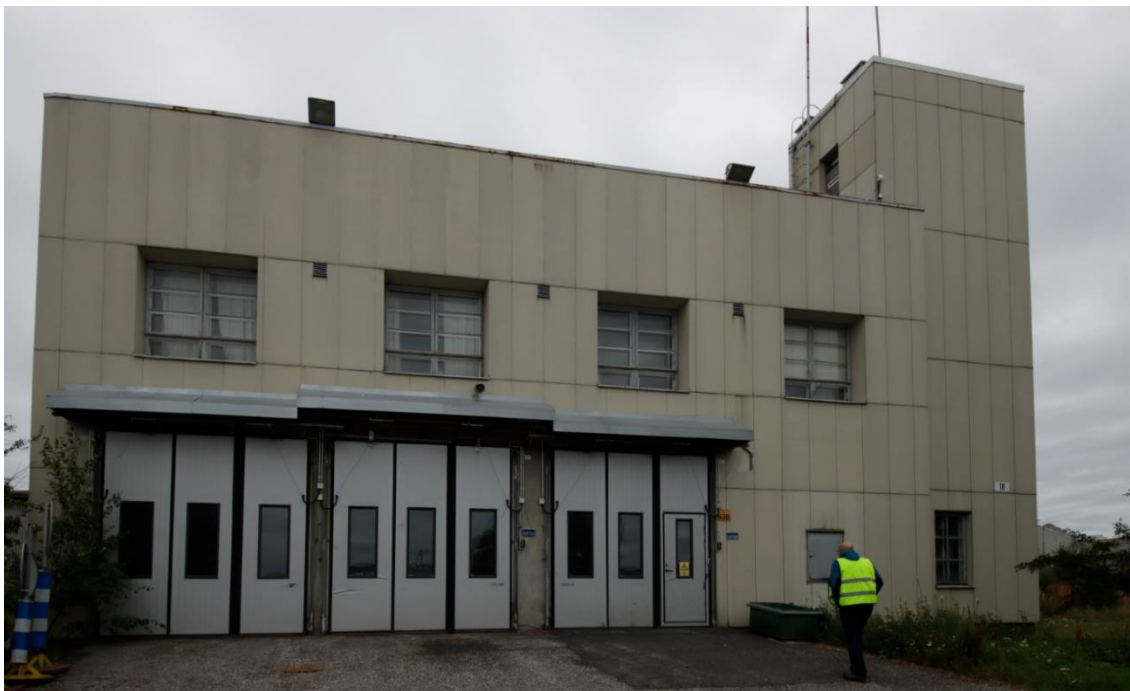
<b>Kunto</b>	Paloasema vaikuttaa ulospäin melko hyväkuntoiselta. Julkisivun levytyksessä näkyy pintaa pitkin valuneen veden jättämiä jälkiä. Etenkin letkutornin julkisivulevytyks on lohkeillut alareunastaan.
<b>Suosituks</b>

*Kuva 242 Koilliseen. Rakennus on verhoiltu kapeilla pystysuuntaisilla levyillä.  
Kuvälähde: FCG 2022*

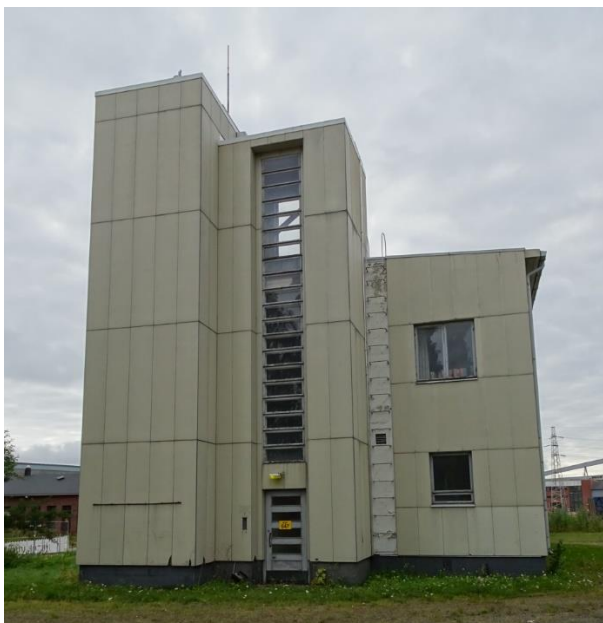
*Kuva 243 (Vasemmalla) Luoteeseen. Pääoven yläpuolella on korkea ikkuna, joka on jaettu matalin vaakaikkunoin.  
Kuvälähde: FCG 2022*

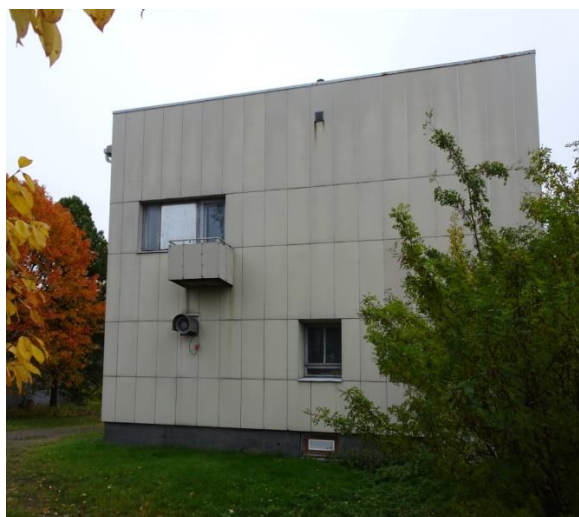
*Kuva 244 (Oikealla) Kaakkoon. Yläkerran ikkunaa on muutettu ja lisätty pieni parveke.  
Kuvälähde: FCG 2022*

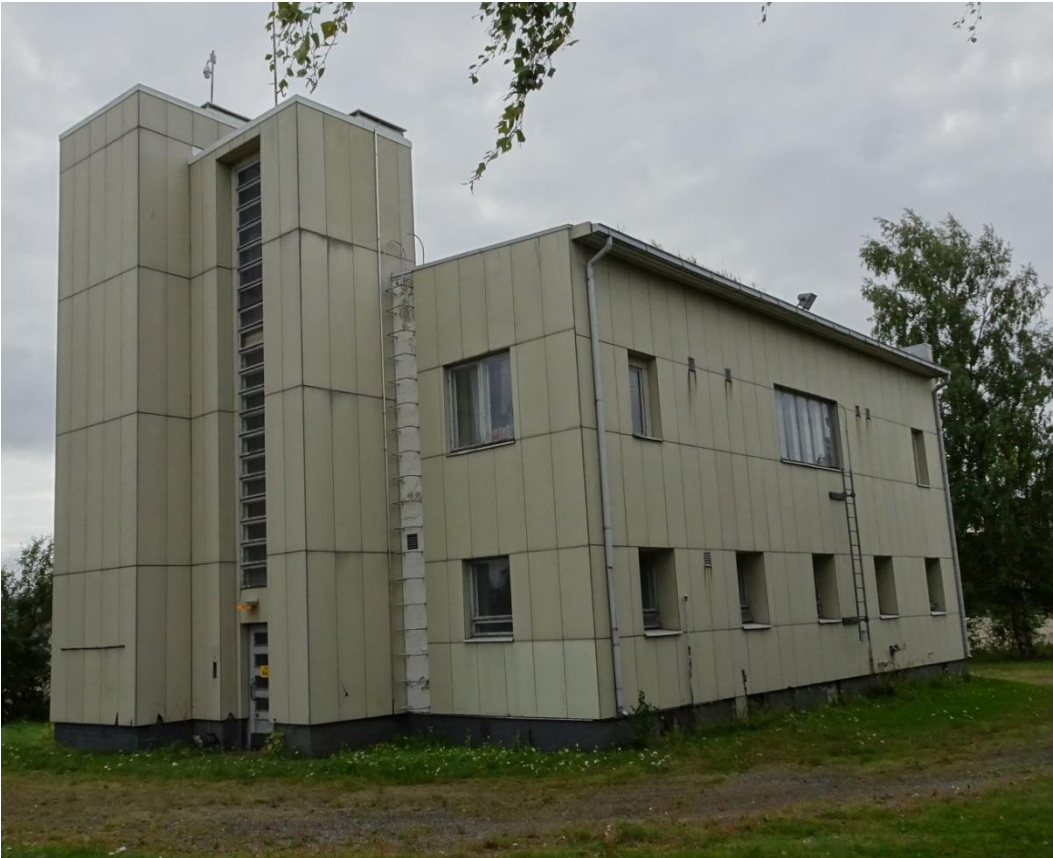
*Kuva 245 Luoteesta. Portaikko ja letkutorni hallitsevat päätyjulkisivua.  
Kuvälähde: FCG 2022*

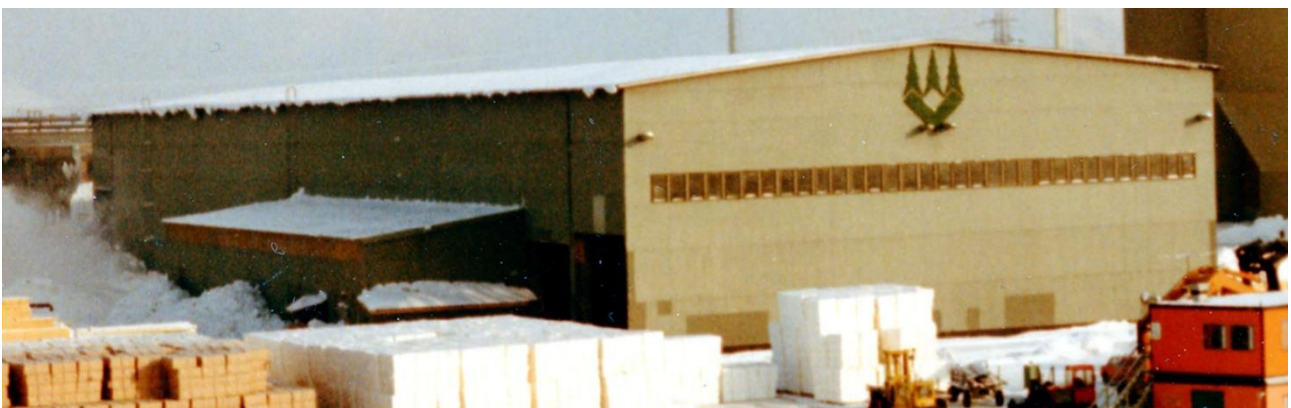
*Kuva 253 Ote valokuvasta 1980. Lounaispäätty on umpeutettu 1960-luvulla, kun rantaviivaa on siirretty etelämmäksi. Kuvälähde: Kemin historiallinen museo / 2087 (2090, V 56/80). Veitsiluodon satamaa ja sellutehdas vuonna 1980. Kuvaaja Mannelin, Helsinki.*

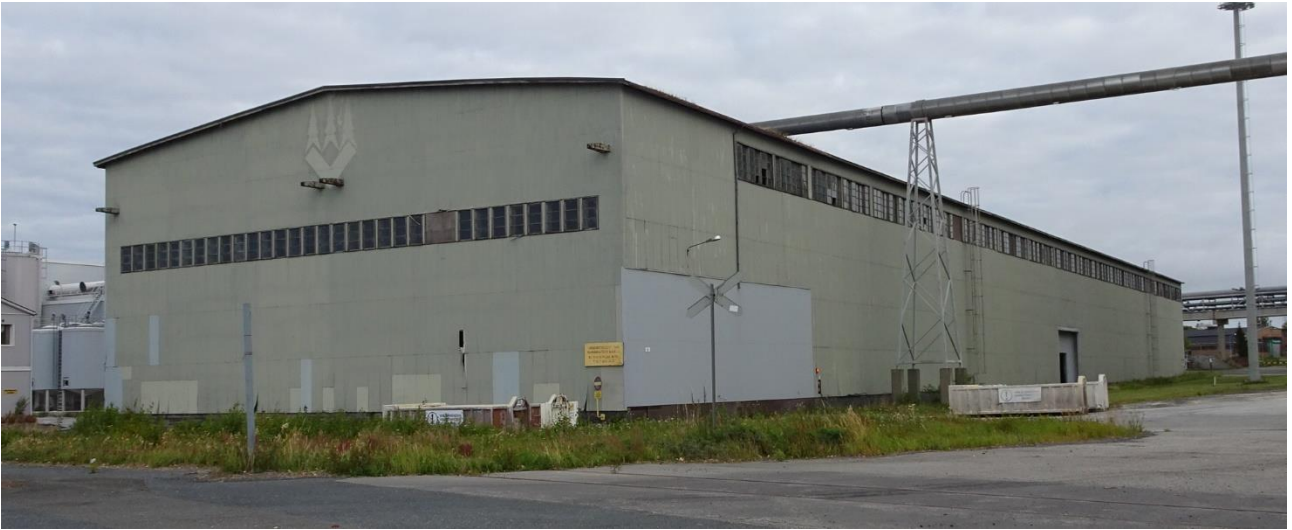
*Kuva 254 Hallin lounaispäädyssä vielä näkyvissä Veitsiluoto Oy:n logon tausta. Vanhoja kulkuaukkoja on umpeutettu vaaleanharmaalla pellillä. Kuvälähde: FCG 2022*

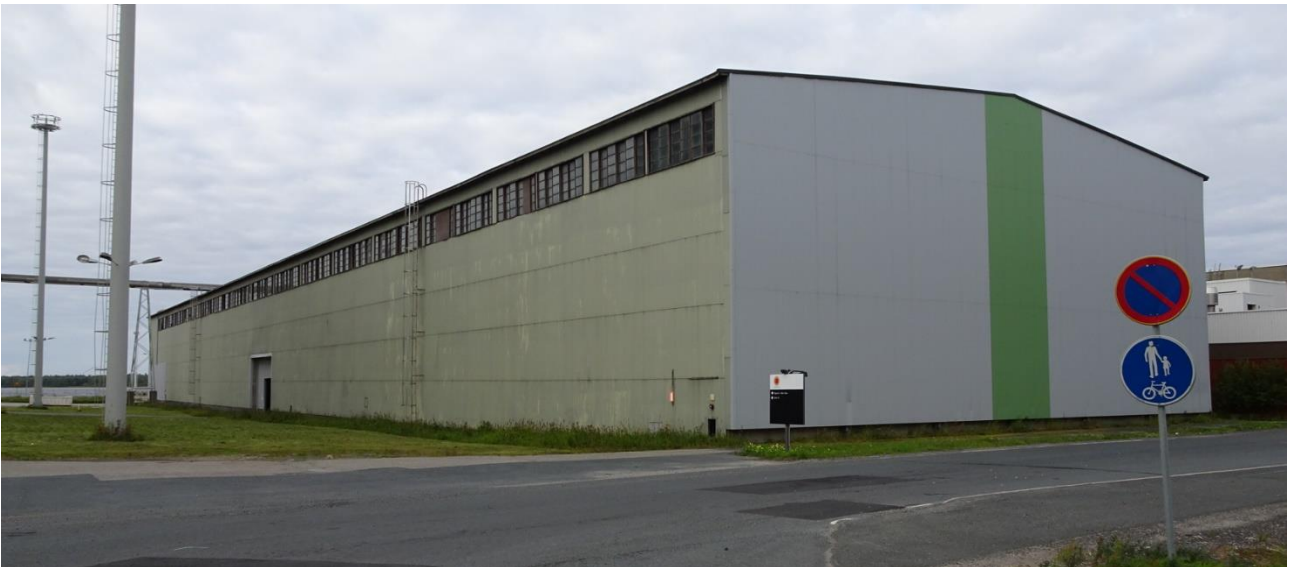
*Kuva 255 Hallin koillispäätä on lyhennetty tielinjauksen muututtua. Pääty on verhoiltu vaaleanharmaalla pellillä, keskellä vihreä pystyraita. Kuvälähde: FCG 2022*
