Kemin kaupunki

## **Stora Enson Veitsiluodon asemakaavamuutoksen rakennetun kulttuuriympäristön inventointi**

Raportti

# Stora Enson Veitsiluodon asemakaavamuutoksen rakennetun kulttuuriympäristön inventointi

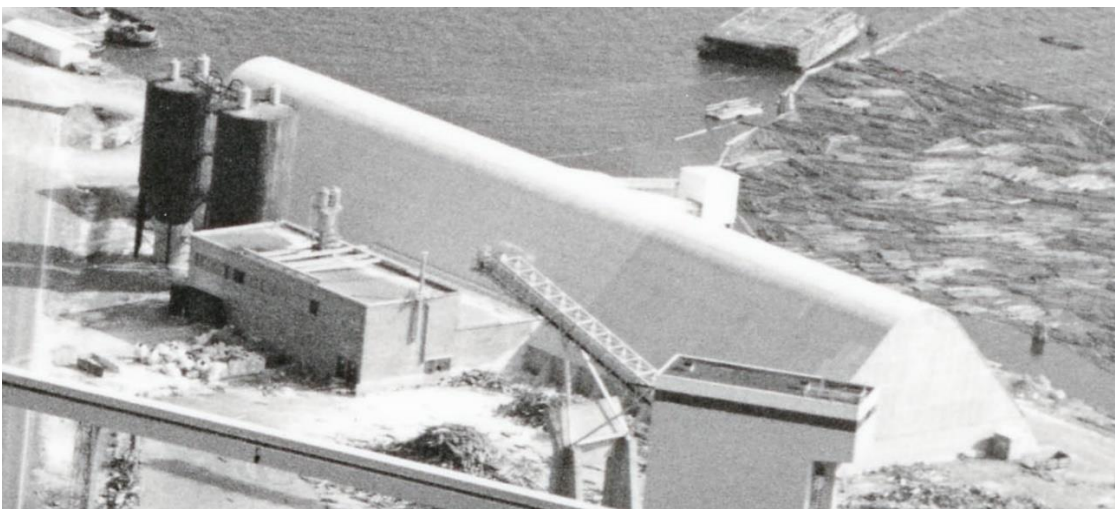
*Kuva 258 Ote ilmakuvasta arviolta 1980-luvulta. Kaarevakattoista hallia on laajennettu luoteeseen. Kuvalähde: Kemin historiallinen museo / 881 (4279) Ilmakuva Veitsiluodon tehdasalueesta. Kuvaja Kari Paajanen, Helsinki. Osasto 61/4279.*

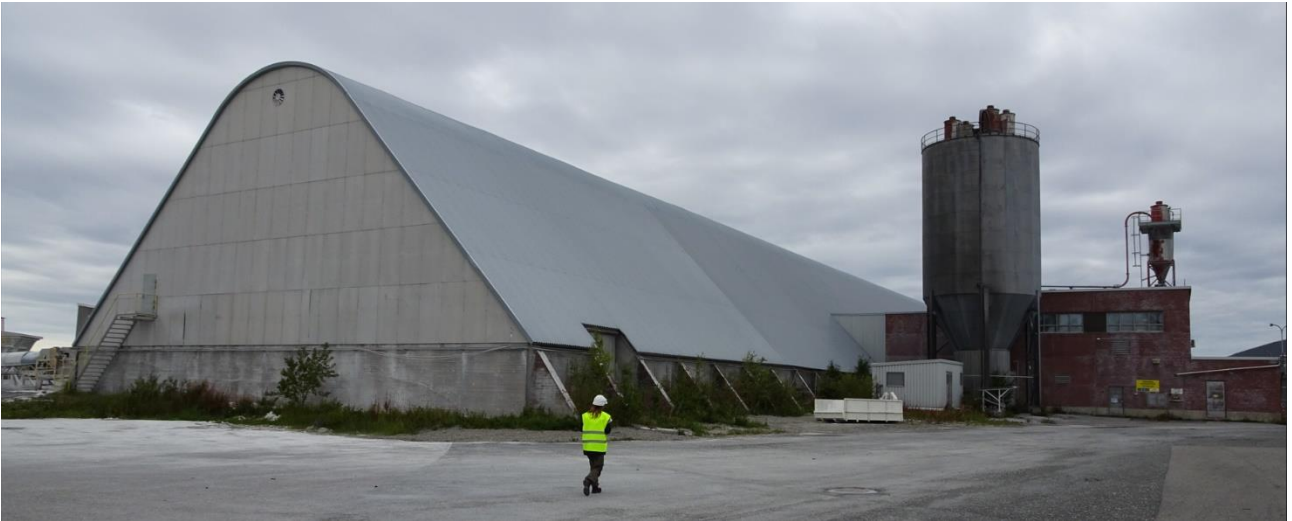
Kuva 259 Idästä. Kaareva muoto yhdistää jyrkät lappeat.

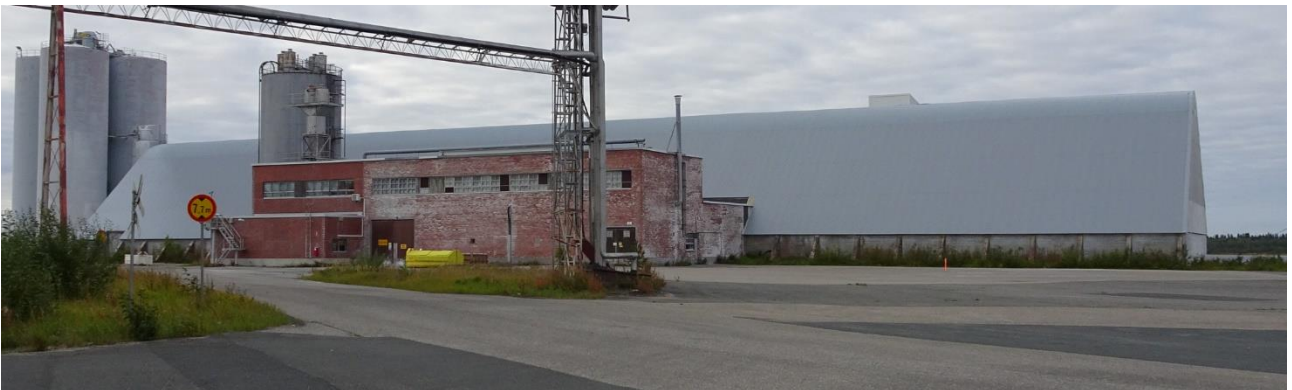
Kuva 260 Pohjoisesta. Kaarevaa osaa on laajennettu kummastakin päästä ja tiiliosaa kaakkoon päin.

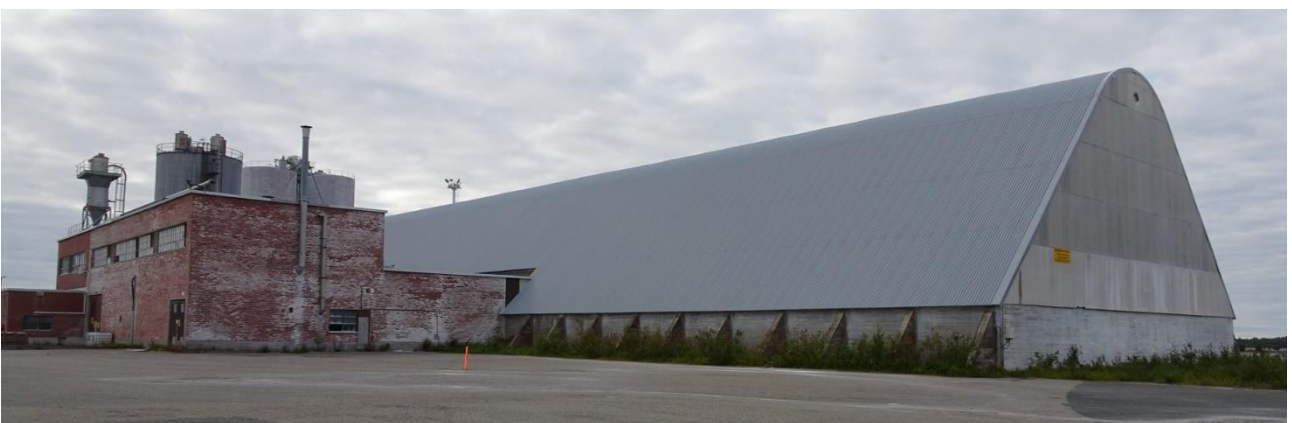
Kuva 261 Luoteesta. Betonisten tukikaarien alaosaat rytmittävät julkisivun alaosa.

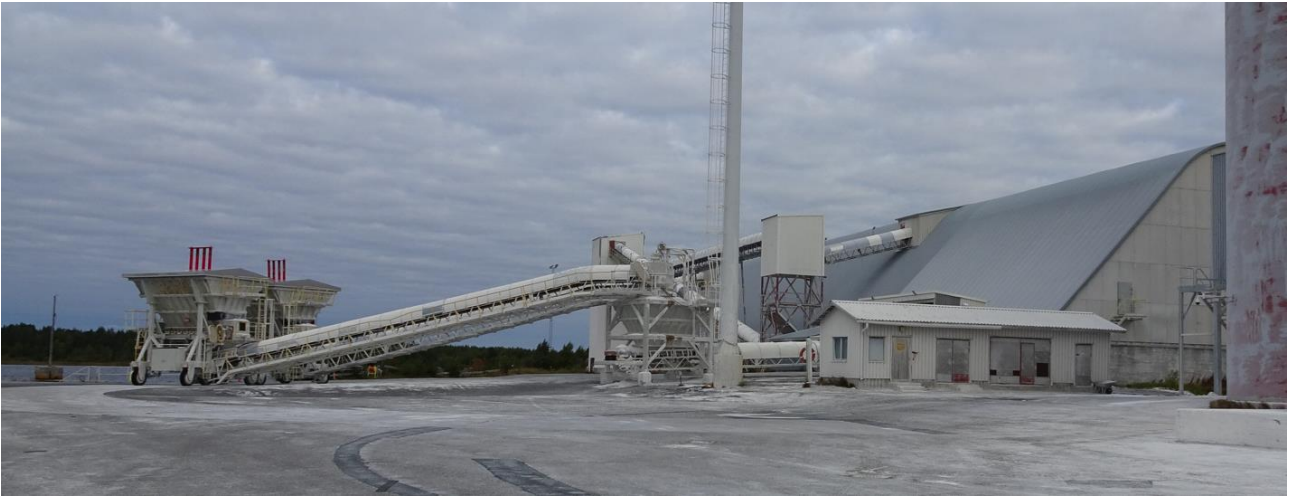
*Kuva 262 Kaakosta. Pigmenttiaine on siirretty laivoista kuvassa näkyvillä kuljettimilla halliin varastoon. Kuvälähde: FCG 2022*

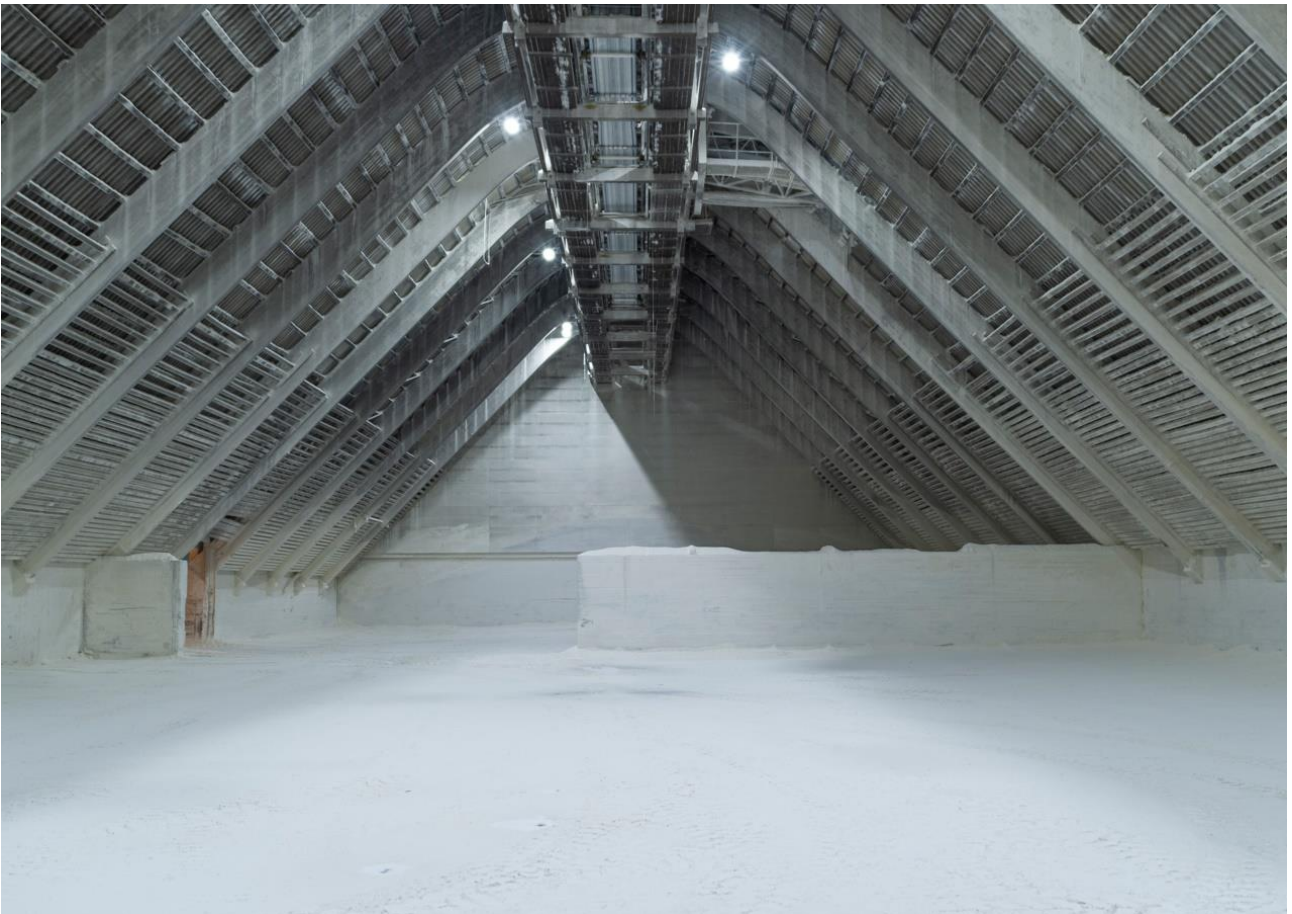
*Kuva 263 Pigmenttivaraston sisällä kantavat teräsbetoniaaret näkyvät hyvin. Kuvälähde: Taisto Saari.*

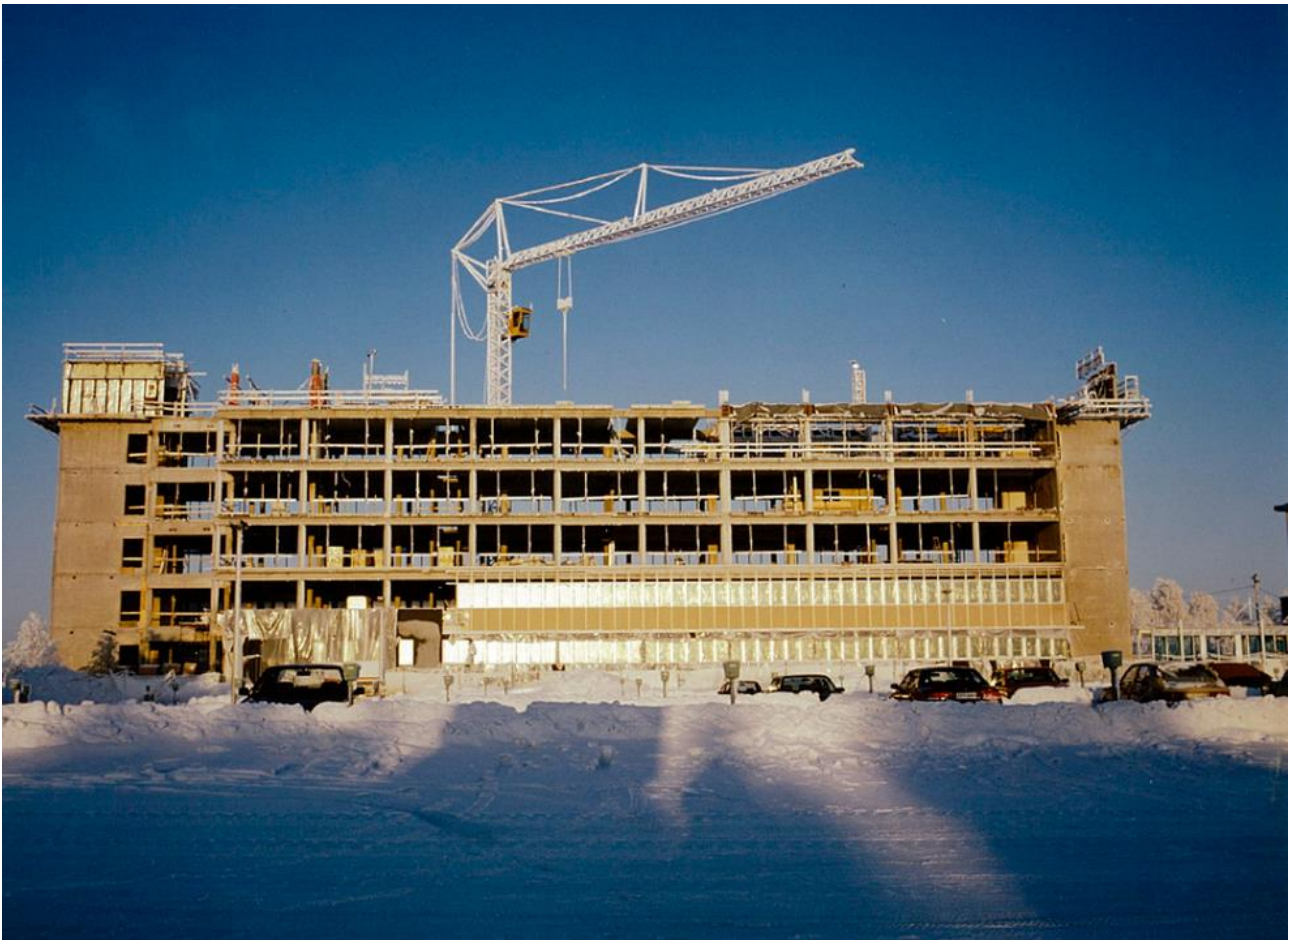
*Kuva 264 Keskuskonttoria rakennetaan talvella 1994.  
Kuvälähde: Rakennusliike M. Kurtti Oy, <https://www.lapinkansa.fi/lapin-perinteikkain-rakennusliike-on-kokenut-monta/2638228>*

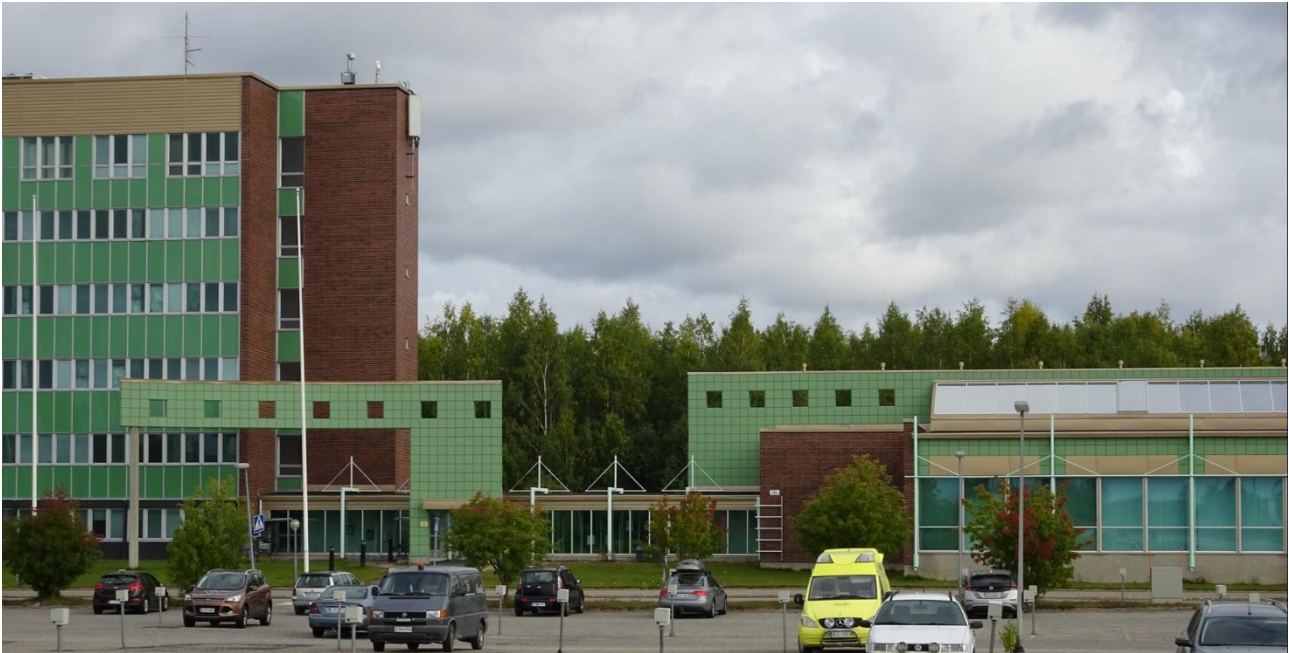
*Kuva 268 Toimiston ja ruokalan yhdistävä lasikäytävä. Ruokalan sisäänkäyntiä rakennusten välissä korostaa kaarihaihe, joka jatkuu seinämänä ruokalaosan keskellä.  
Kuvälähde: FCG 2022*

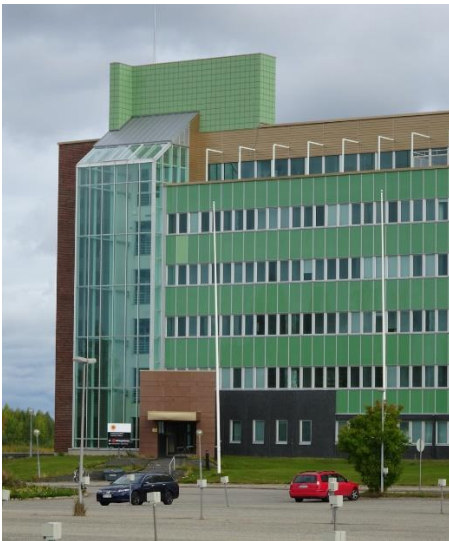
*Kuva 269 (Vasemmalla) Pääsisäänkäyntiä korostaa mustaksi värjätystä pesubetonista tehty seinäke.  
Kuvälähde: FCG 2022*

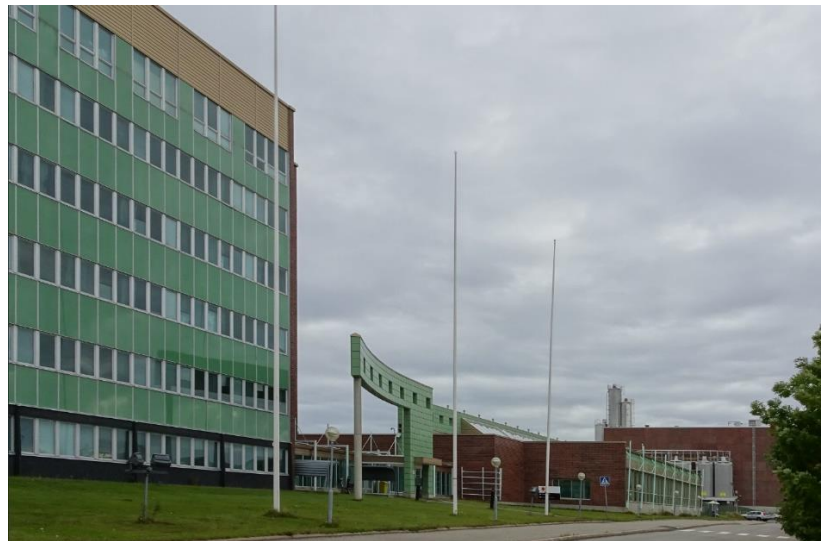
*Kuva 270 (Oikealla) Toimisto-osan edessä olevalla korkeammalla kaarihaiheella on yhdistetty matala ruokalaosa kokonaisuuteen.  
Kuvälähde: FCG 2022*

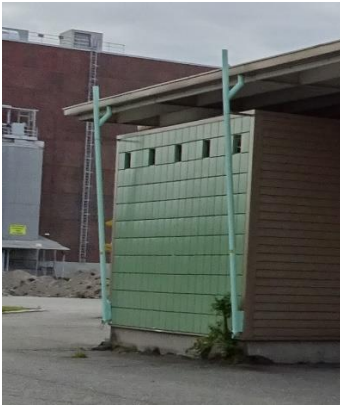
Kuva 274 (Vasemmalla)

*Syöksytorvista on tehty koriste-elementti julkisivuihin.*

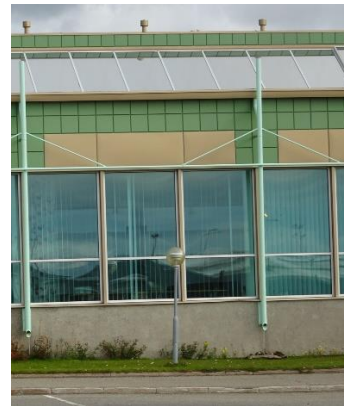
Kuva 275 (Keskellä)

*Ruokalan ikkunoiden edessä syöksytorvia yhdistää teräksinen kolmioaihe.*

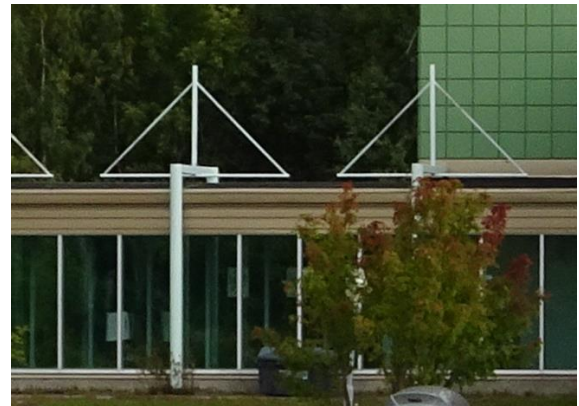
Kuva 276 (Oikealla)

*Yhdyskäytävän yläpuolella on teräksinen purjemainen koriste-elementti.*

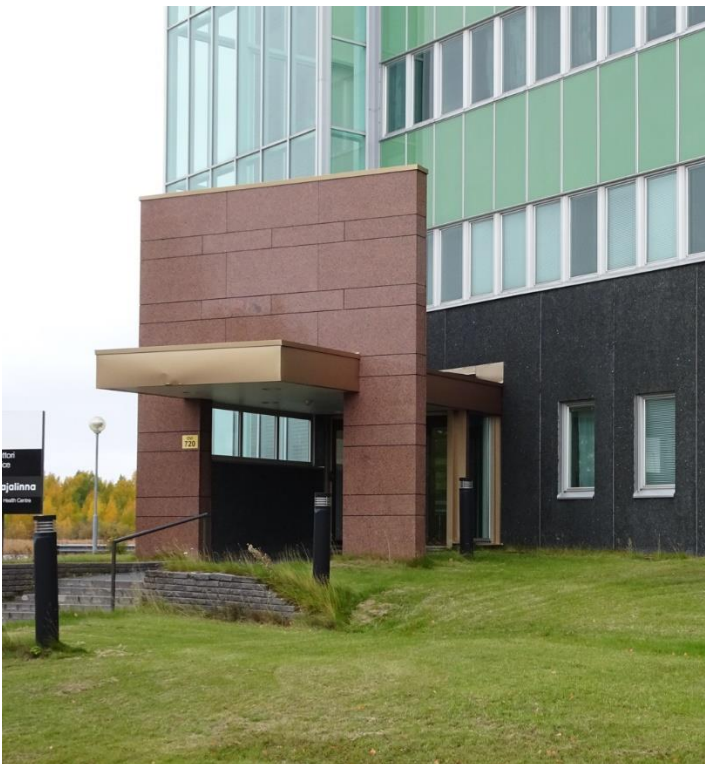
Kuva 277

*Pääsisäänkäynnissä on käytetty kivilaattaa ja mustaksi värjättyä pesubetonia.*

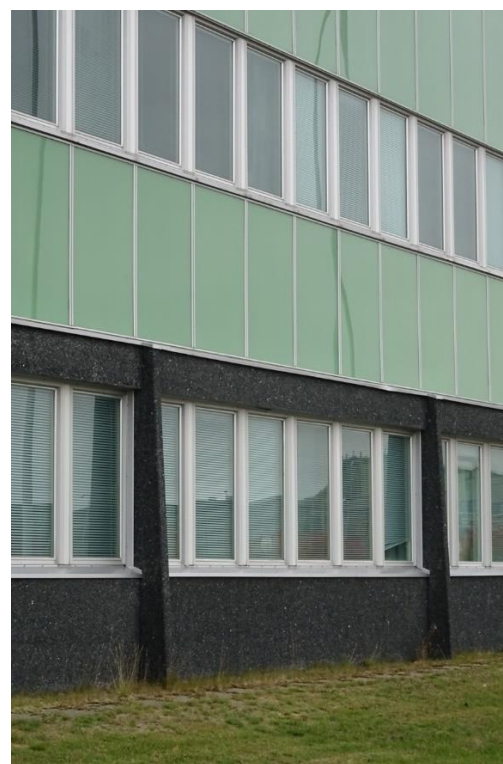
Kuva 278

*Konttoriosan julkisivussa on koristeaiheena pesubetoniset vinot pilasterit.*

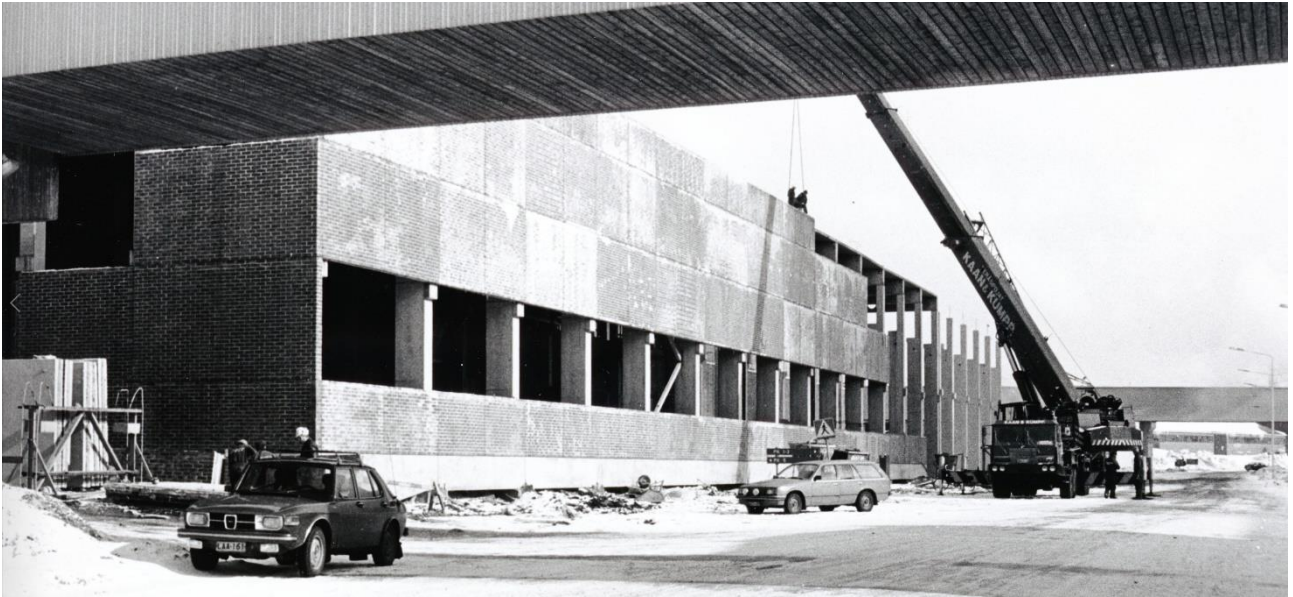
*Kuva 289 Lännestä vuonna 1985. Koneistamo on rakenteilla PK5:n lounaisjulkisivun keskivaiheille. Kuvälähde: Kemin historiallinen museo / 1608 (5025) Uuden koneistamon uudisrakennus vuonna 1985. Uuden koneistamon rakennustilavuus oli runsaat 32 000 kuutiota ja rakennusala yli 12 000 neliötä. Kuvaaja Manne Stenroos.*

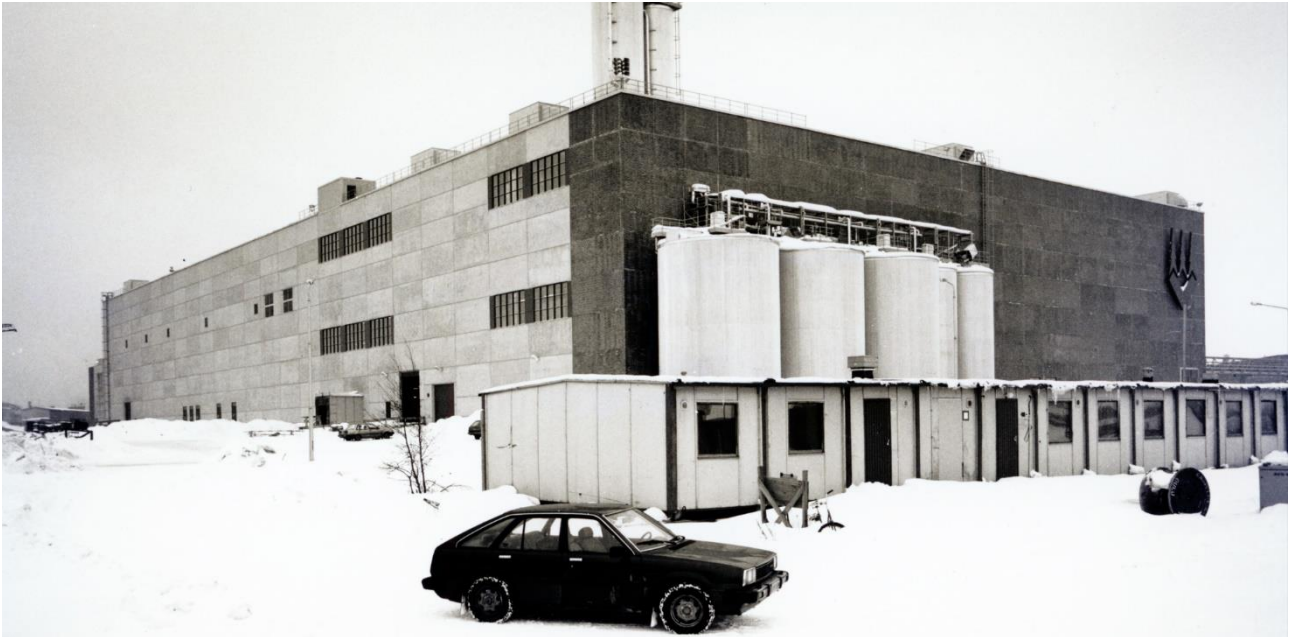
*Kuva 291 Pohjoisesta vuonna 1986. Laajennuksen koillisjulkisivu verhoiltiin vain betonielementeillä, kun varauduttiin mahdolliseen laajennukseen.  
Kuvälähde: Kemin historiallinen museo / 2019 (4582, A1/86) Paperikone 5:den (PK 5) päällystyskone ja jälkikäsitteily kaupungista päin kuvattuna 15.3.1986. Kuvaaja Mannelin, Helsinki*

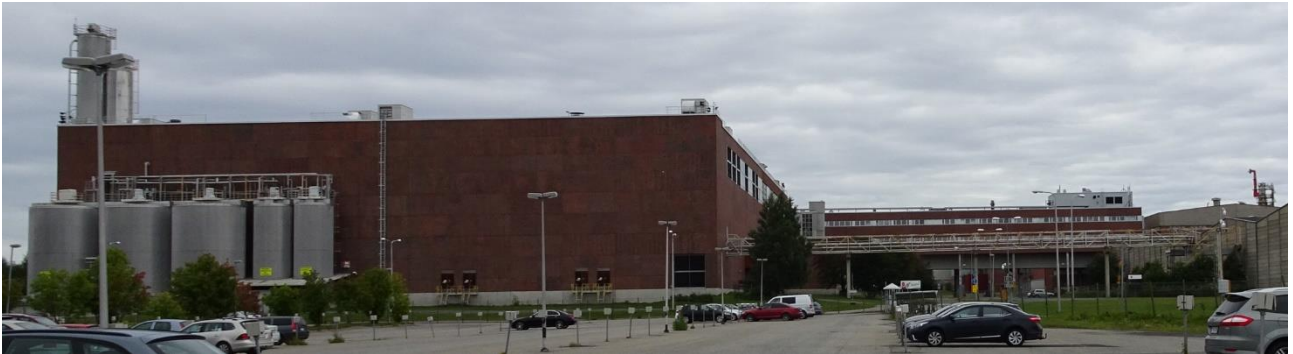
*Kuva 293 Luoteispääty. Kuvan oikeassa reunassa näkyy Paperitien ylle 1990-luvun alussa tehty toimisto- ja laboratorio-osa, joka yhdistää paperitehtaan kaksi rakennusta.  
Kuvälähde: FCG 2022*

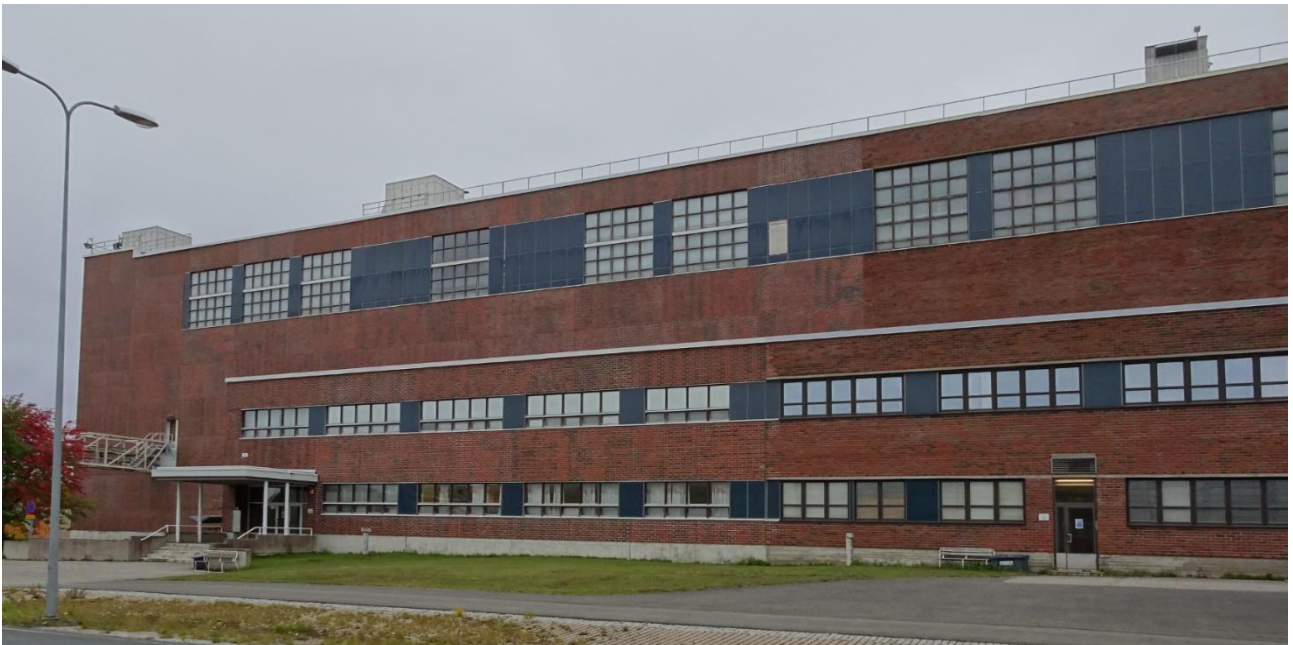
*Kuva 294 Lounaisjulkisivun länsipääty. Ikkunoiden välit on verhoiltu sinisellä rakennuslevyllä. Kuvan oikeassa reunassa näkyy PK5:n alkuperäistä rakennusosaa, jonka julkisivu on verhoiltu puhtaaksi muuratulla tiilellä. Kuvan vasemmassa laidassa näkyvä laajennus erottuu alkuperäisestä rakennusosasta lähinnä verhoilunsa puolesta. Se on verhoiltu tiilipintaisilla betonielementeillä. Ikkunat jatkavat alkuperäisen rakennusosan ratkaisua.  
Kuvälähde: FCG 2022*

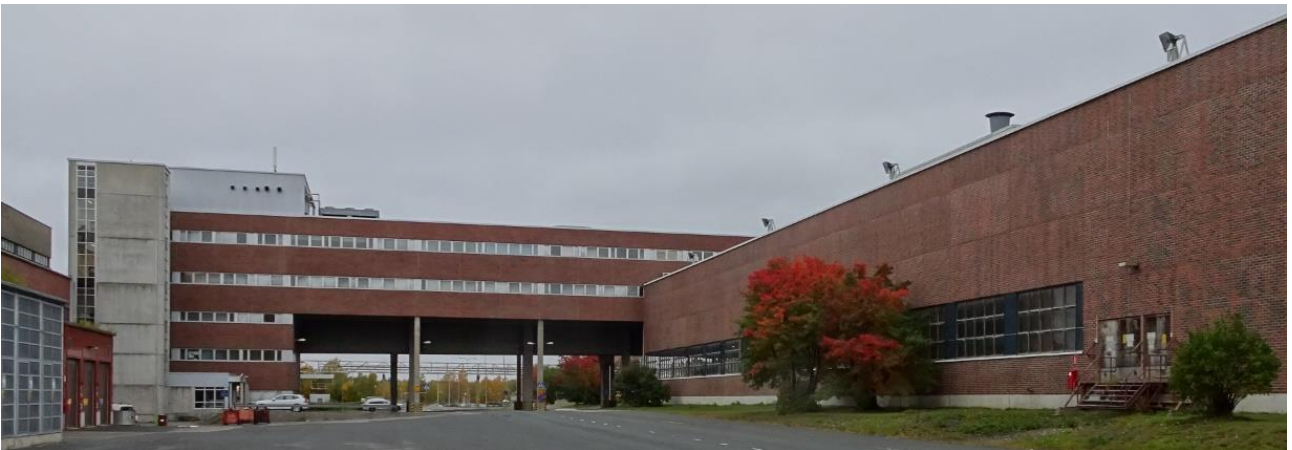
*Kuva 296 Yhdysosa kaakosta. Arviolta 1990-luvun alkupuolella on rakennettu paperitehtaiden väliin ja Paperitien ylle toimisto- ja laboratoriotiloja sisältävä siipiosa. Sen paikalla on ollut jo PK5:n rakennuksen valmistumisesta alkaen paperitehtaat paperivarastoille yhdistävä kuljetin. PK5 näkyy kuvan oikeassa reunassa.  
Kuvälähde: FCG 2022*

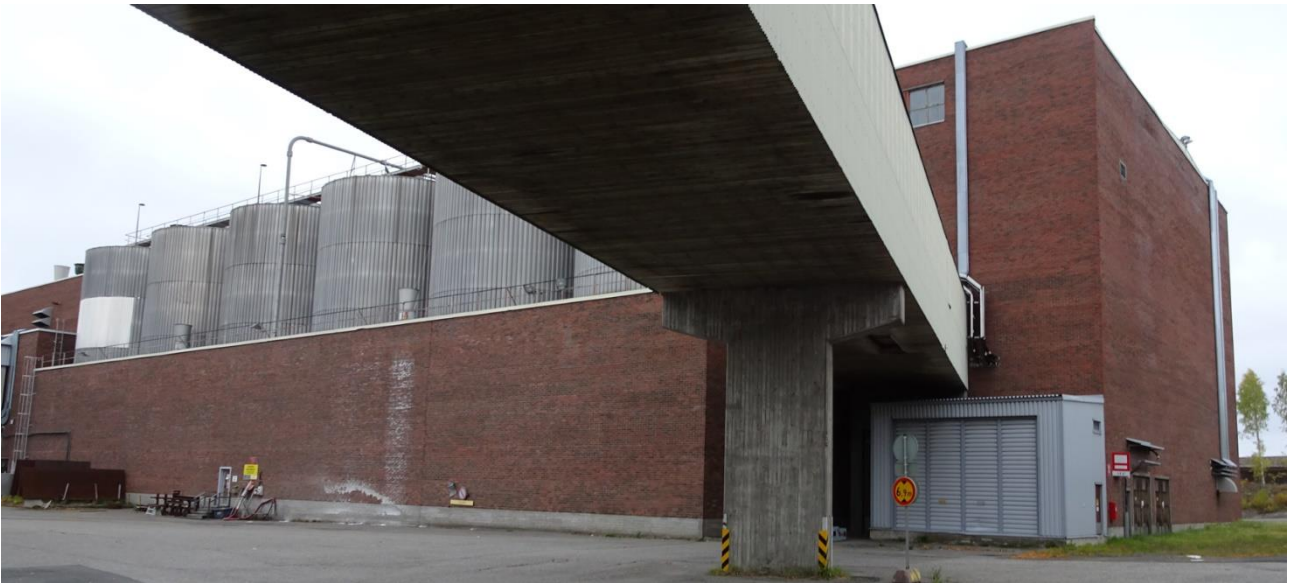
*Kuva 299 Lounaisjulkisivun itäpäässä on kuljetin puuhiomolta PK5:lle.  
Kuvälähde: FCG 2022*

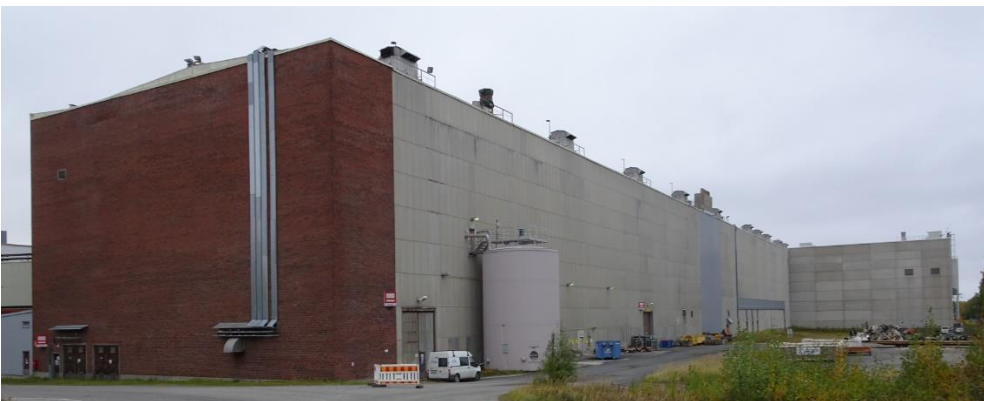
*Kuva 300 Kaakkoispäätty ja betonielementein verhoiltu koillisjulkisivun itäpää. Julkisivuverhoilu on jätetty betonipintaiseksi, koska on varauduttu paperitehtaan laajentamiseen.  
Kuvälähde: FCG 2022*

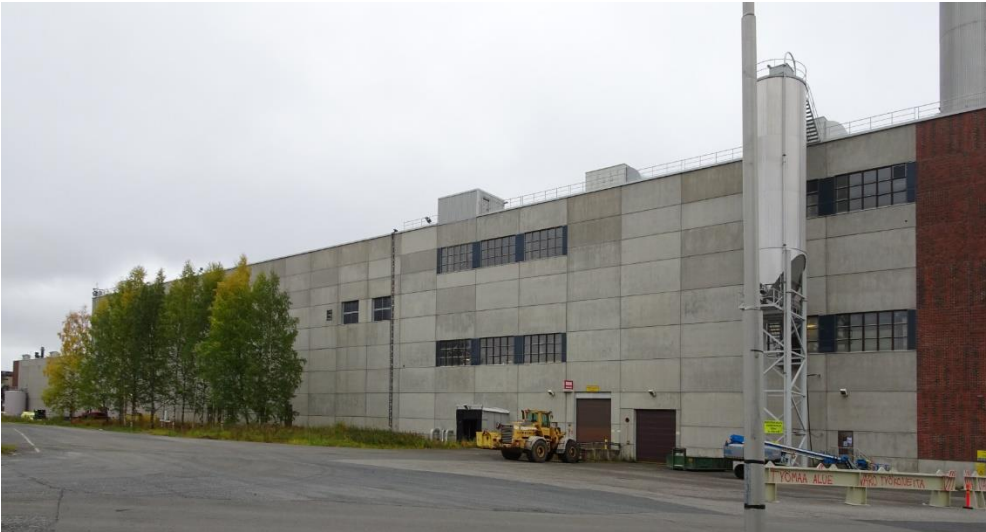
*Kuva 301 Koillisjulkisivun länsipää on verhoiltu betonielementeillä. Julkisivu on osa päällystyskonetta ja jälkikäsitteilytiloja varten tehtyä laajennusta.  
Kuvälähde: FCG 2022*

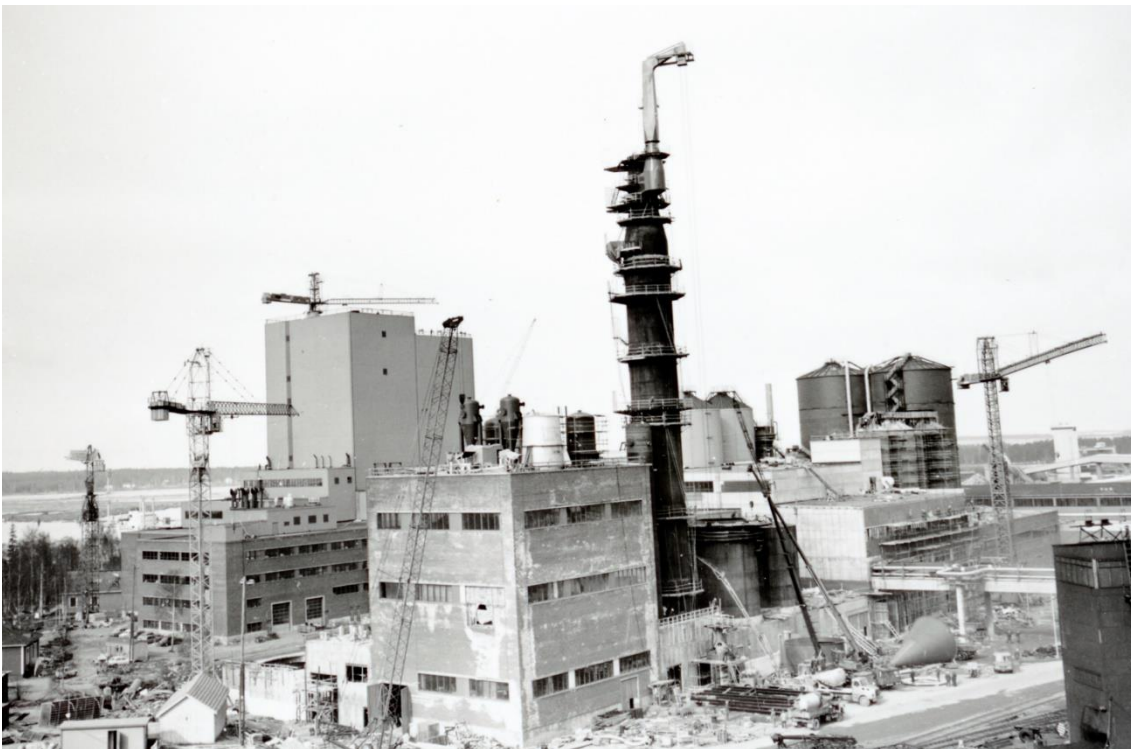
*Kuva 307 Sulfaattiselluloosatehtaan rakennustyömaa pohjoisesta 1977. Kuvan etualalla näkyy paperitehtaalte johtava kuljetin, taempuna sulfiittisellutehtaan suuntaan johtava kuljetin. Kuvälähde: Kemin historiallinen museo /683 (2940) Veitsiluodon tehdas 5.7.1977. Kuva Mannelin, Helsinki*

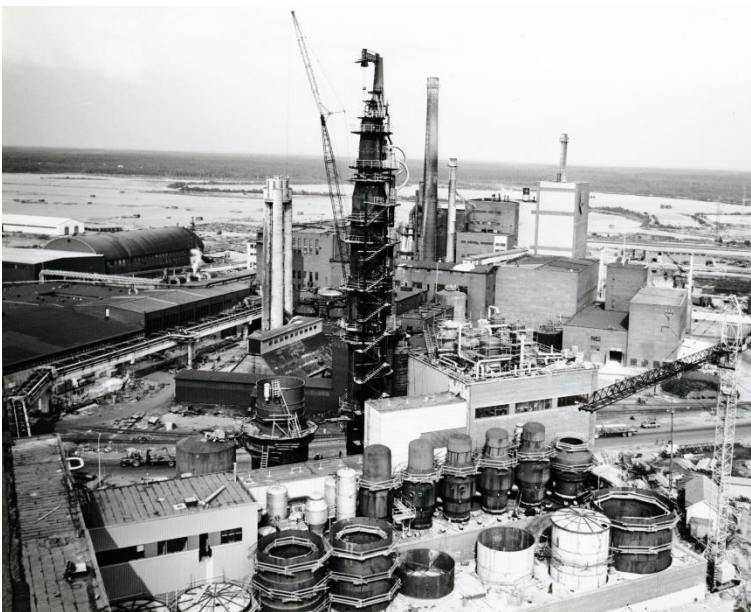
*Kuva 308 Sulfaattiselluloosatehtaan rakennustyömaa lännestä 1977. Kamyri-keitin ja höyrykattilat ovat rakenteilla. Taustalla näkyy sulfiittisellutehdas, voima-asema ja sahan kaarikattoinen rakennus.*  
*Kuvälähde: Kemin historiallinen museo / 682 (2939) Veitsiluodon tehdas 5.7.1977. Kuva Mannelin, Helsinki*

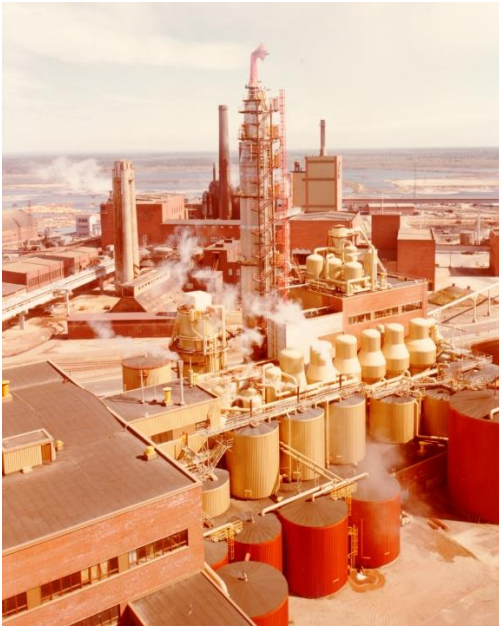
*Kuva 309 (vasemmalla)*

*Ilmakuva sulfaattiselluloosatehtaasta lännestä 1978.*

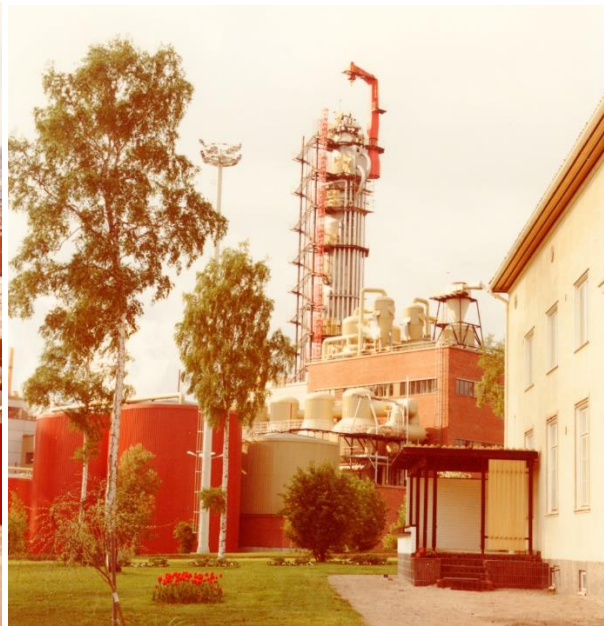
*Kuva 310 (oikealla)*

*Sulfaattiselluloosatehdas etelästä 1978 toimitusjohtajan talon pihasta.*

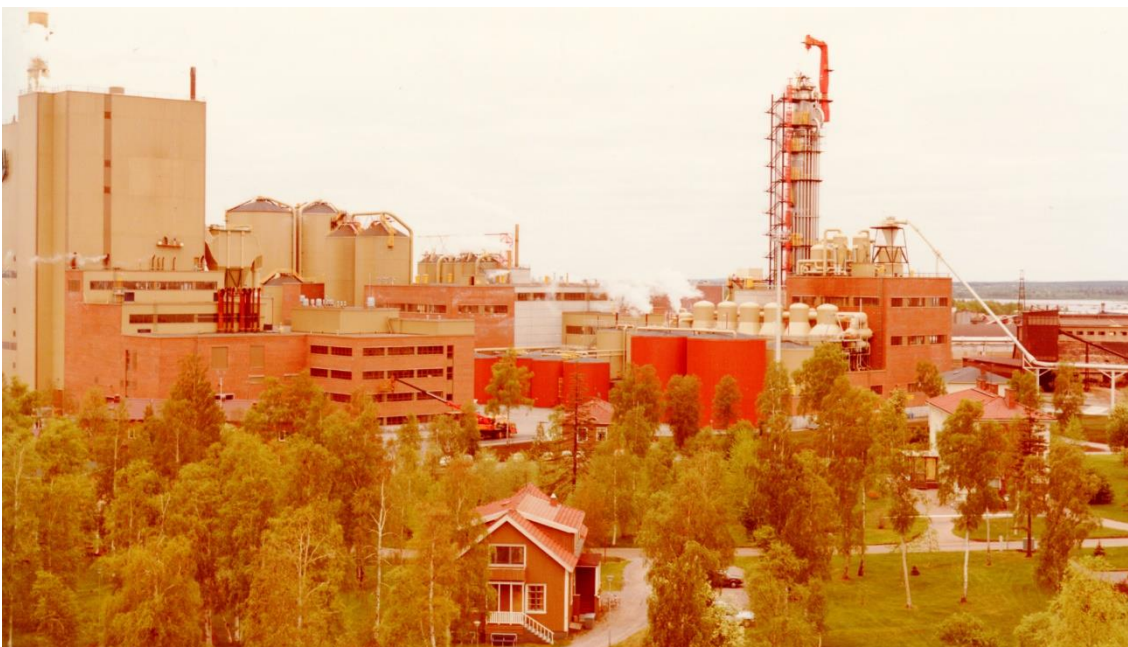
*Kuva 311*

*Ilmakuva sulfaattiselluloosatehtaasta kaakosta 1978.*

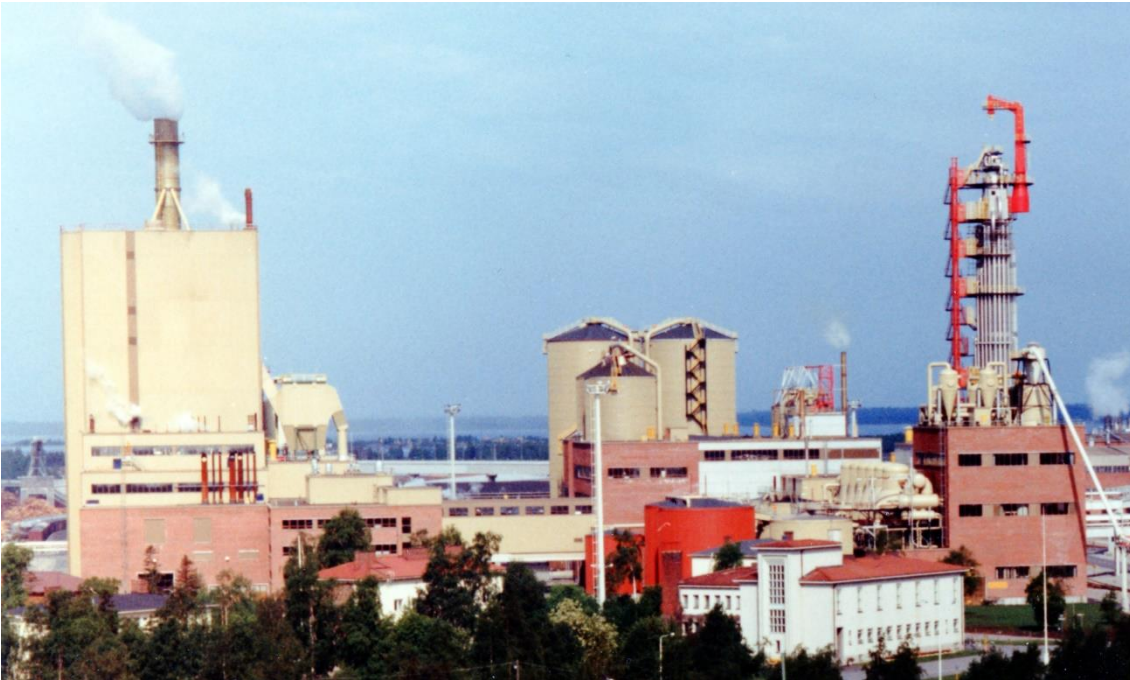
*Kuva 312 Ilmakuva sulfaattiselluloosatehtaasta kaakosta 1978.  
Kuvälähde: Kemlin historiallinen museo / 880 (4273, 0/78) Veitsiluodon tehtaat vuonna 1978.  
Kuvaaja Mannelin, Helsinki.*

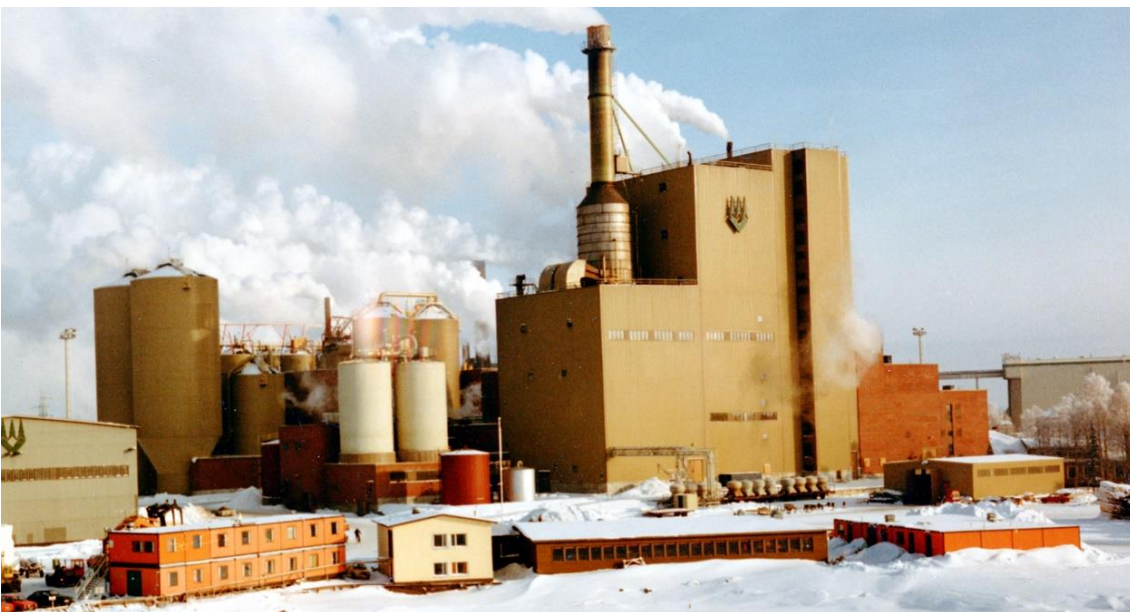
*Kuva 313 Ilmakuva sulfaattiselluloosatehtaasta lännestä 1980.  
Kuvälähde: Kemlin historiallinen museo / 2087 (2090, V 56/80). Veitsiluodon satamaa ja  
sellutehdas vuonna 1980. Kuvaaja Mannelin, Helsinki*

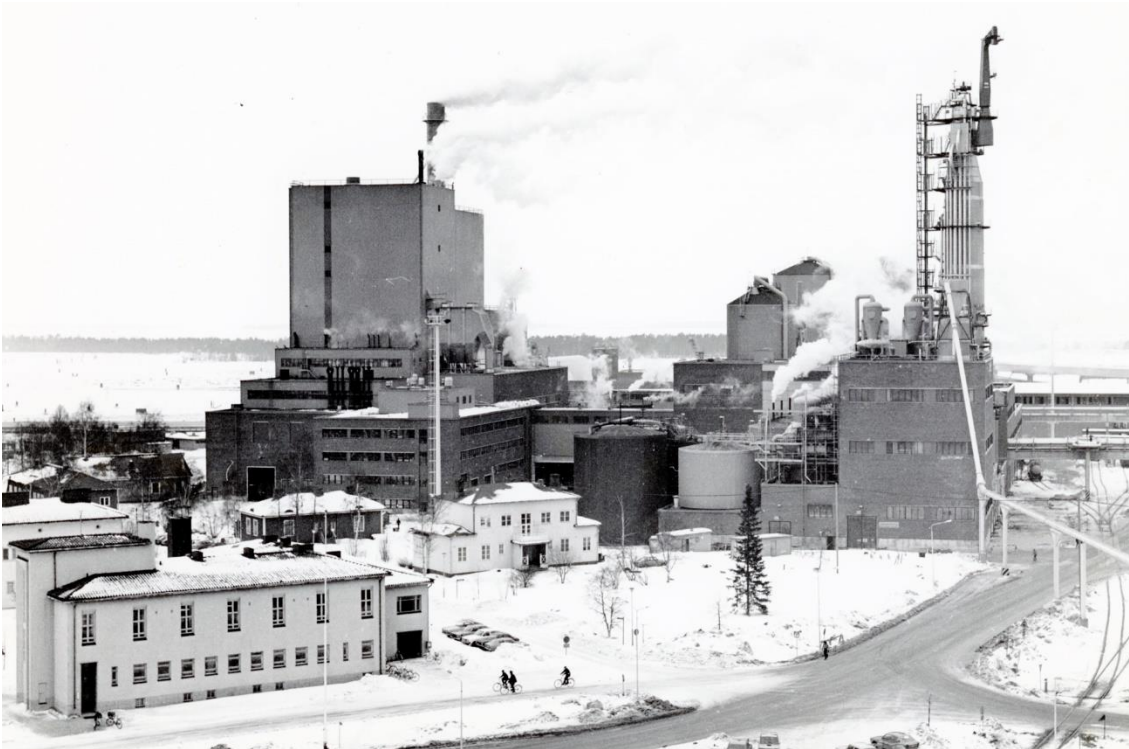
*Kuva 314 Ilmakuva sulfaattiselluloosatehtaasta kaakosta arviolta 1980-luvulta.  
Kuvälähde: Kemin historiallinen museo / 127 (151) Veitsiluodon tehtaat.*

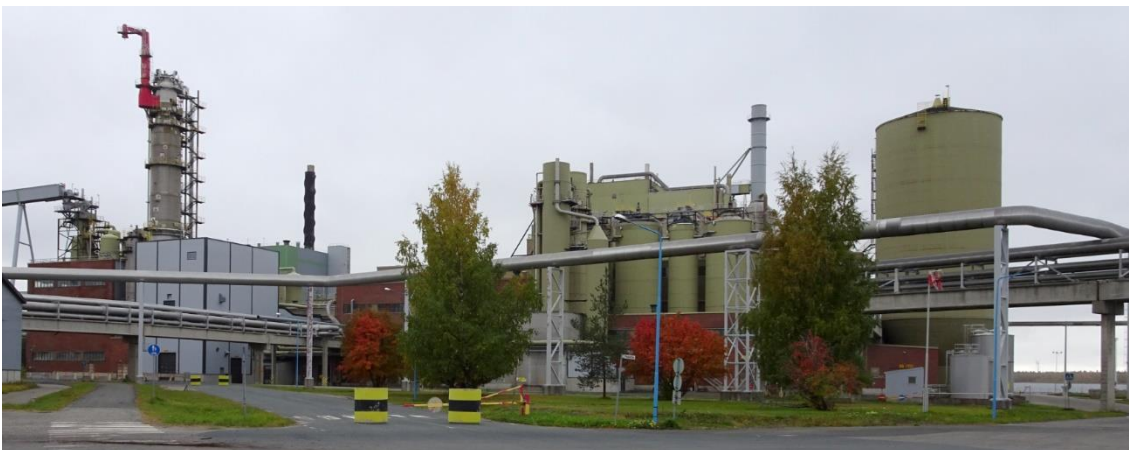
*Kuva 315 Pohjoisesta. Vasemmalla vaaleansininen peltivuorattu uusin laajennus on rakennettu 2018.  
Sen takana on korkea Kamyra-keitin. Kuvan oikeassa reunassa vihreät rakennukset ovat  
Kuvälähde: FCG 2022*

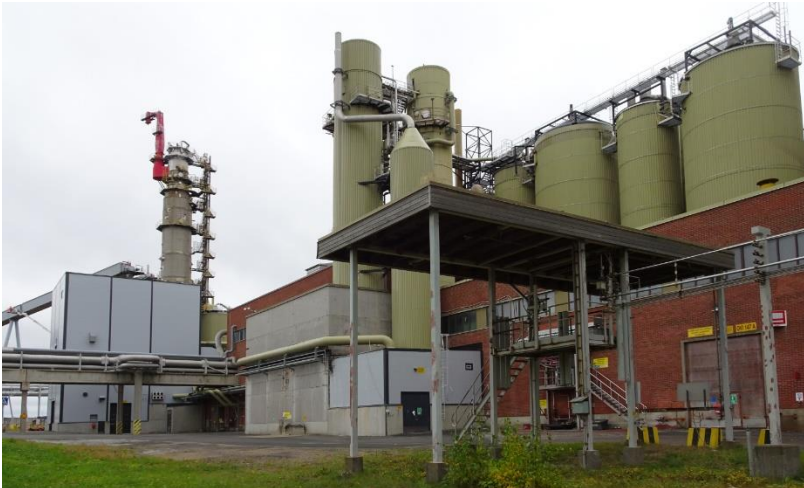
*Kuva 316 Lounaasta. Betonielementtiverhoiltu laajennus on rakennettu arviolta vuosituhatosen vaihteen tienoilla. Vaaleansiniset peltiverhoillut laajennukset ovat vuodelta 2018. Kuvälähde: FCG 2022*

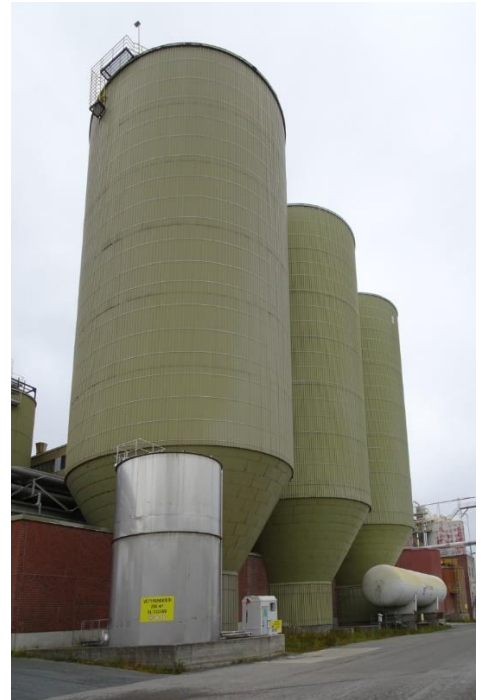
*Kuva 317 Luoteispäädyn valtavista säilöistä oikean puolimmaisiet ovat alkuperäisiä ja vasemmanpuoleinen on lisätty arviolta 1990-luvun alussa. Kuvälähde: FCG 2022*

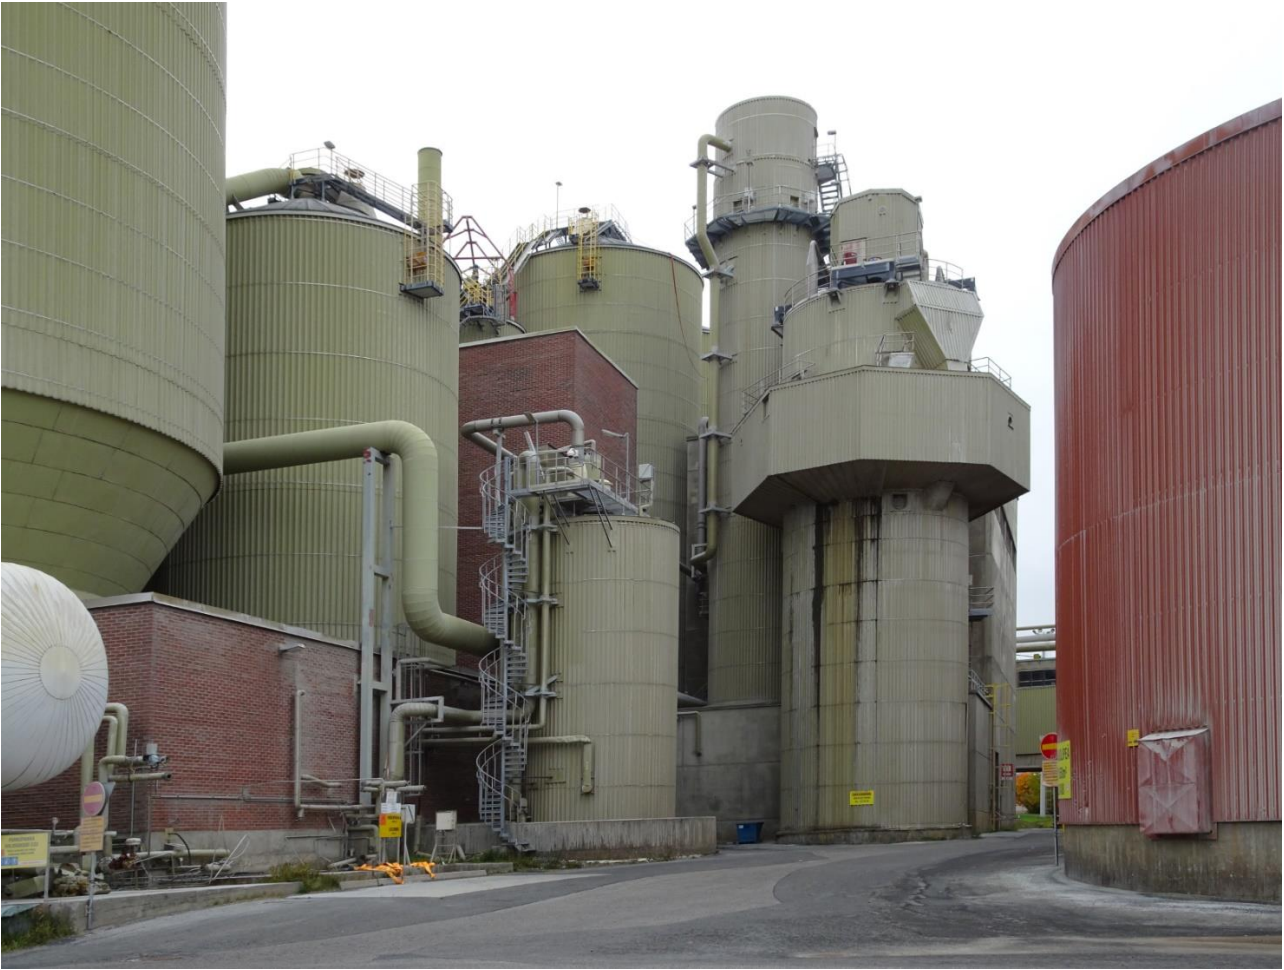
*Kuva 318 Idästä. Sulfaattisulutehtaan rakennusten välissä olevalle kujalle on lisätty säiliöitä arviolta 1990-luvulla (kuvassa oikean puolimmaisiet vihreät säiliöt).  
Kuvälähde: FCG 2022*
