Kemin kaupunki

## **Stora Enson Veitsiluodon asemakaavamuutoksen rakennetun kulttuuriympäristön inventointi**

Raportti

# Stora Enson Veitsiluodon asemakaavamuutoksen rakennetun kulttuuriympäristön inventointi

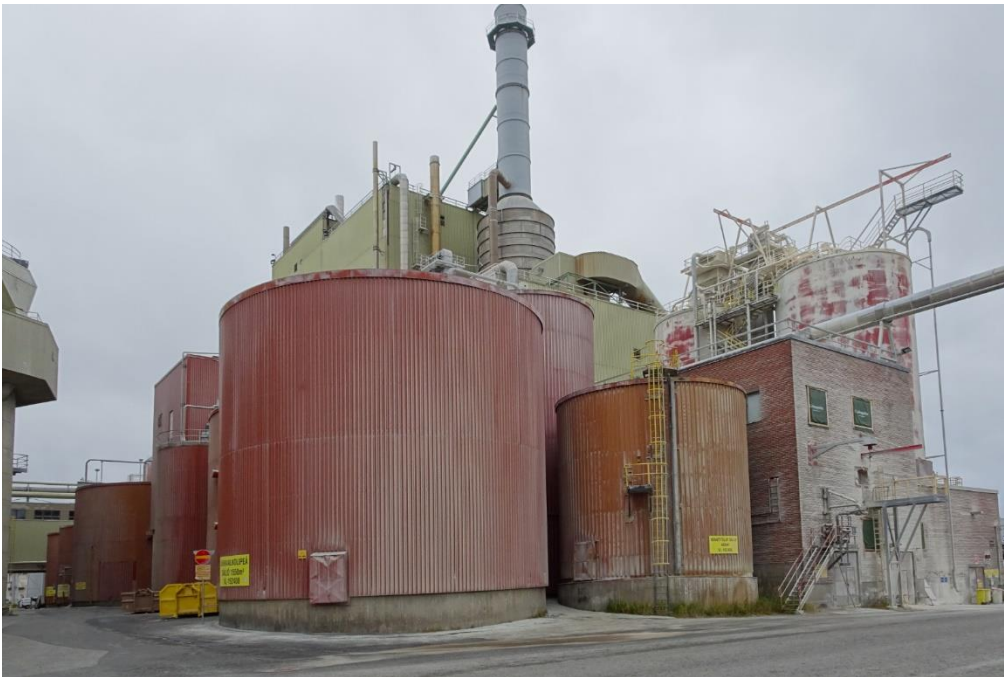
*Kuva 319 Soodakattilarakennuksen lounaispääty pohjoisesta.  
Kuvälähde: FCG 2022*

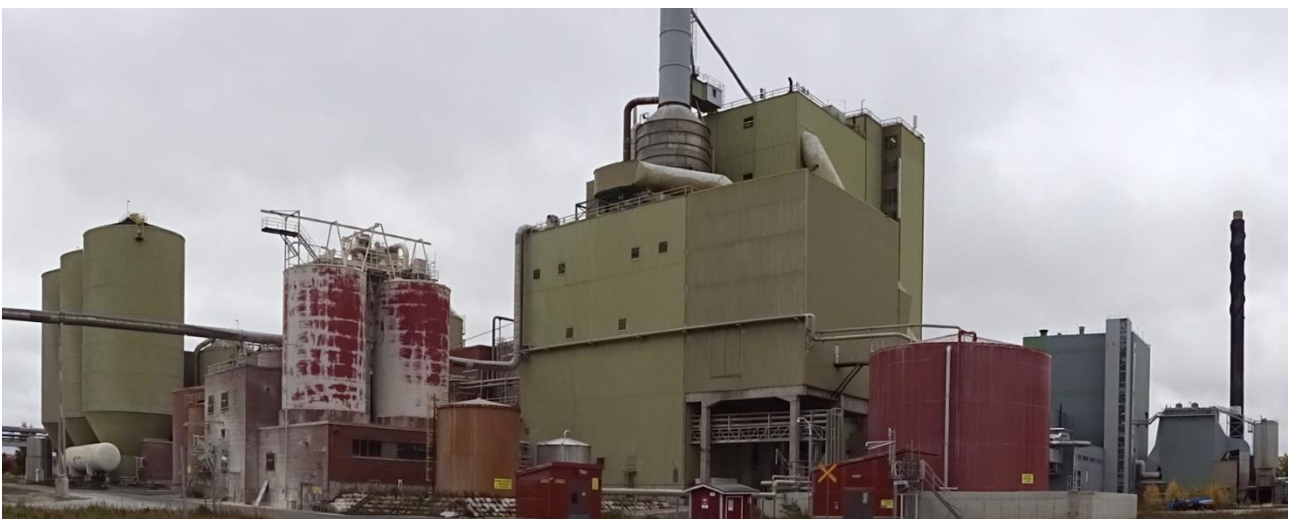
*Kuva 320 Sulfaattiselluloosatehdas idästä.  
Kuvälähde: FCG 2022*

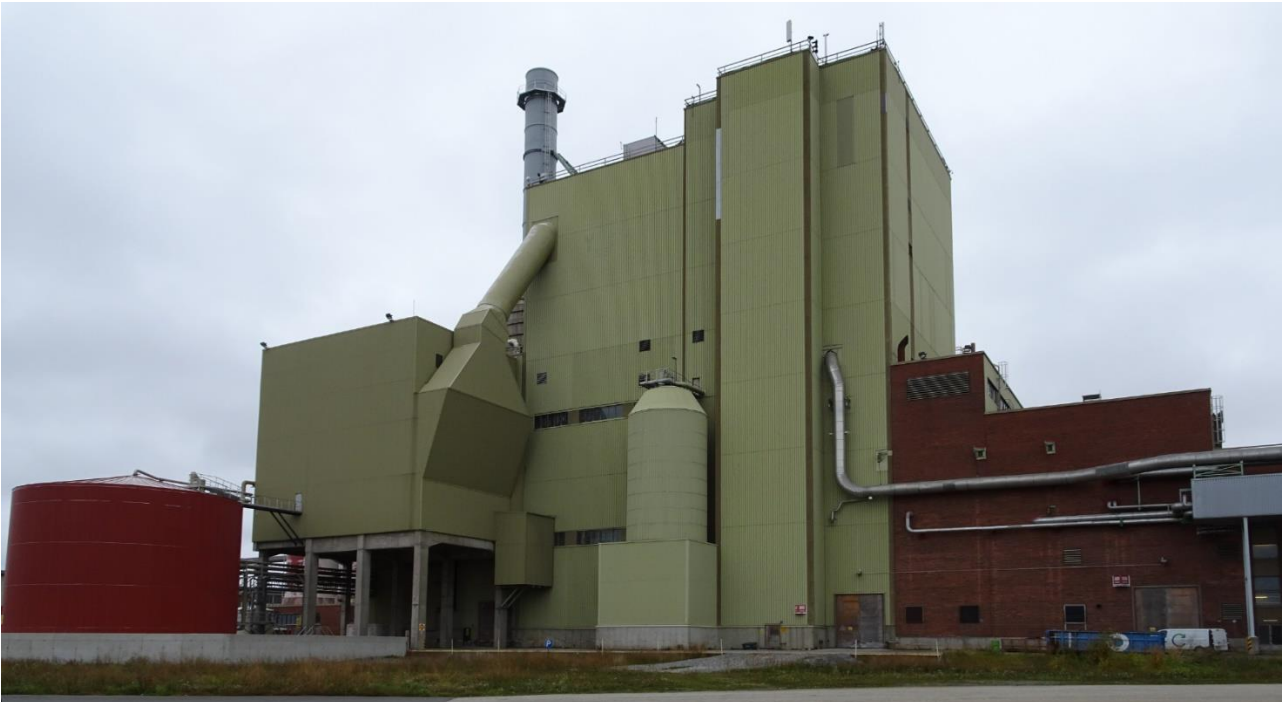
*Kuva 321 Soodakattilarakennuksen luoteissivu etelästä.  
Kuvälähde: FCG 2022*

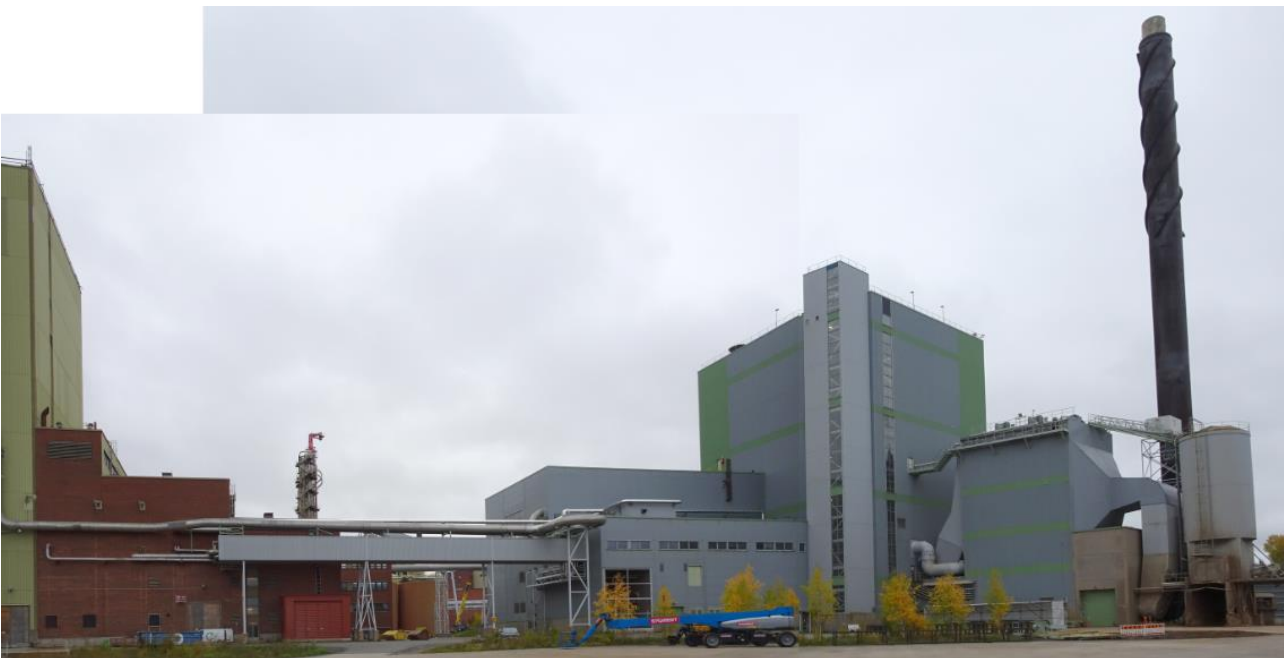
*Kuva 322 Soodakattirakennuksen kaakkoispuolelle valmistui vuonna 1996 sinisellä ja vihreällä pellillä verhoiltu voimalaitos.  
Kuvälähde: FCG 2022*

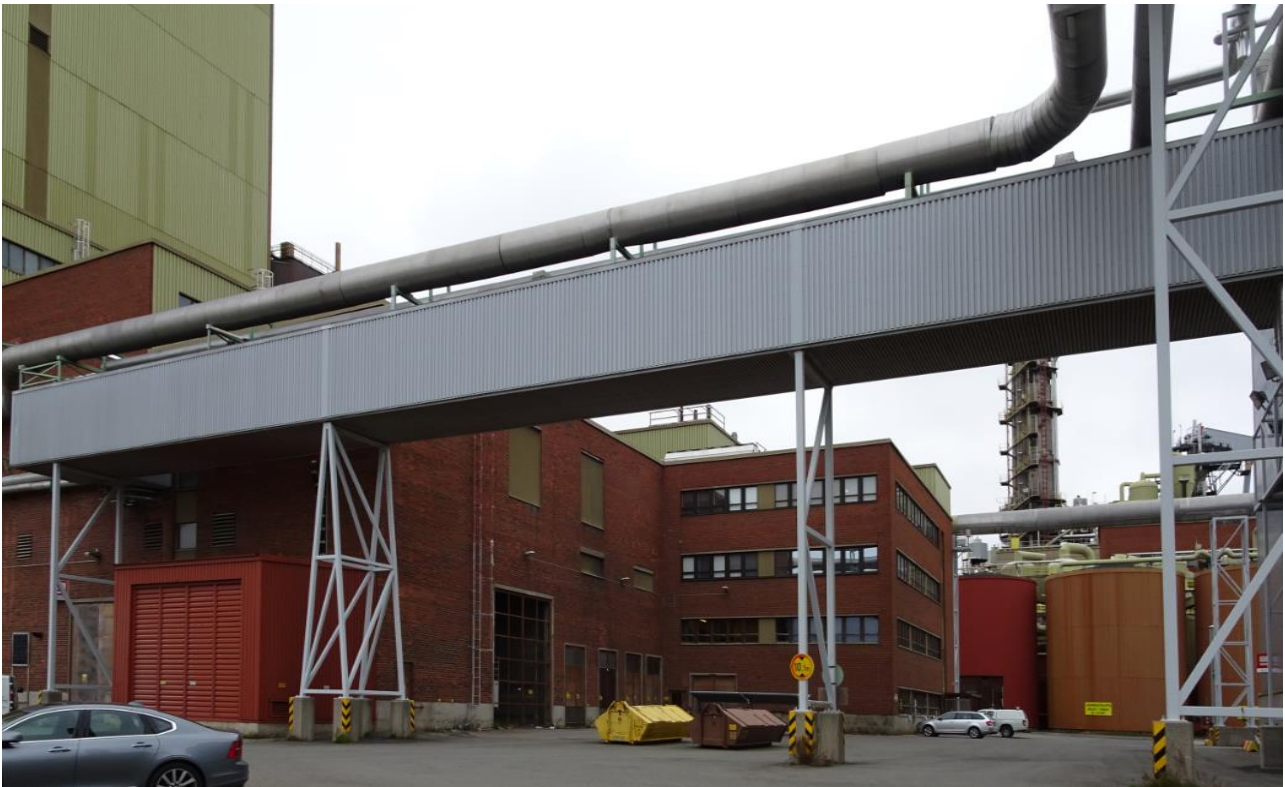
*Kuva 323 Soodakattilarakennuksen kaakkoispää etelästä.  
Kuvälähde: FCG 2022*

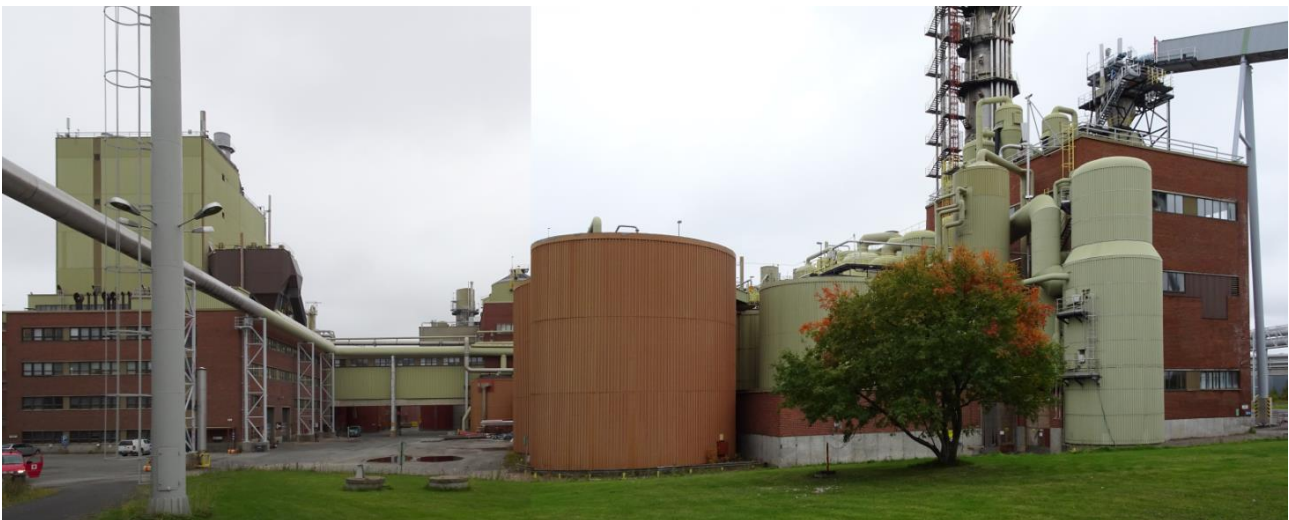
*Kuva 324 Sulfaattiselluloosatehdas kaakosta. Oikealla on Kamyrr-keitin ja höyrykattilat. Punaiset säiliöt keskellä on rakennettu myöhemmin.  
Kuvälähde: FCG 2022*

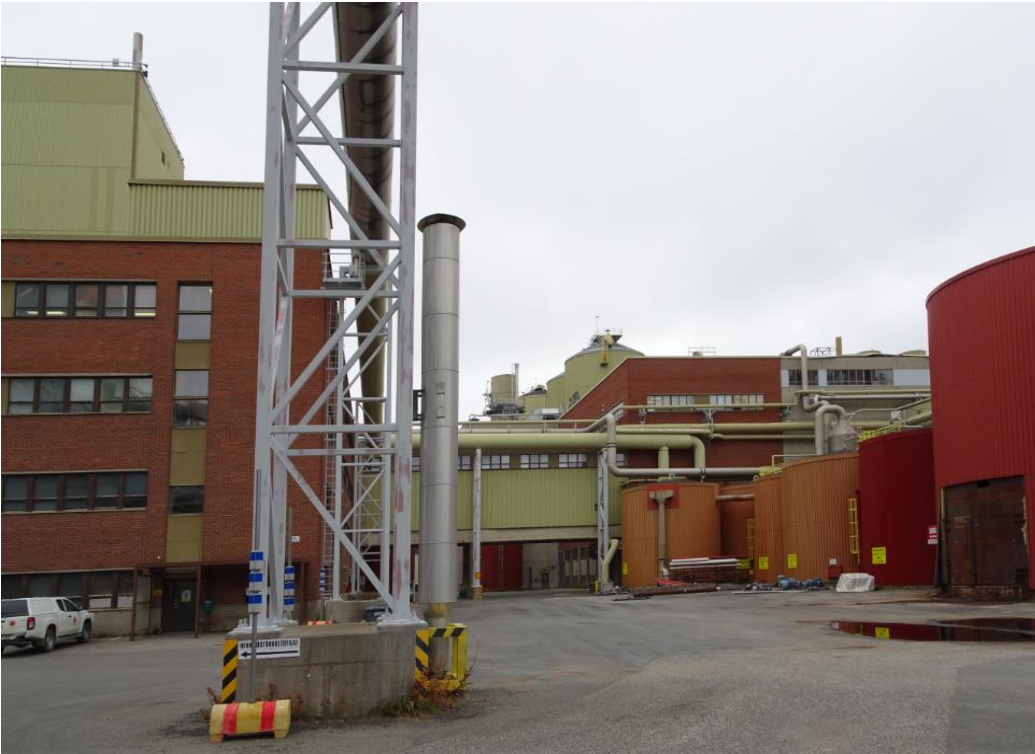
*Kuva 325 Sulfaattiselluloosatehtaan rakennusten välinen kuja kaakosta. Rakennusten välillä on yhdyskäytävä.*  
*Kuvalähde: FCG 2022*

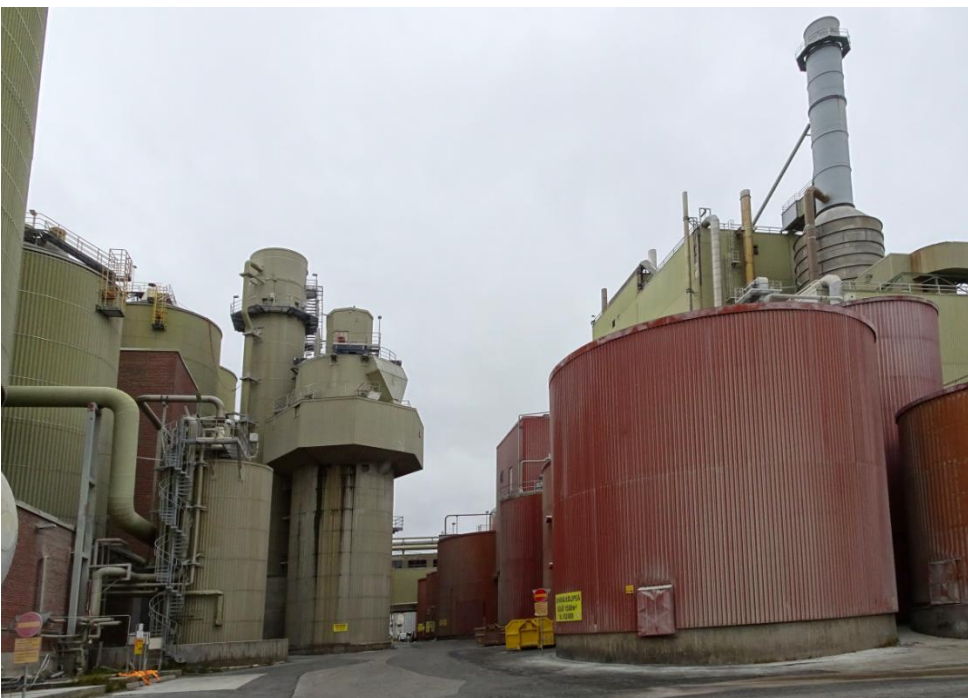
*Kuva 326 Sulfaattiselluloosatehtaan rakennusten välinen kuja luoteesta.*  
*Kuvalähde: FCG 2022*
