RAKENNUSHISTORIASELVITYS

KEMIN UIMAHALLI

Vuonna 1967 valmistuneen uimahallin on suunnitellut arkkitehti Aarne Ervi. Uimahalli on peruskorjattu ja laajennettu vuonna 1997, laajennuksen on suunnitellut arkkitehtitoimisto Siren Arkkitehdit Oy.

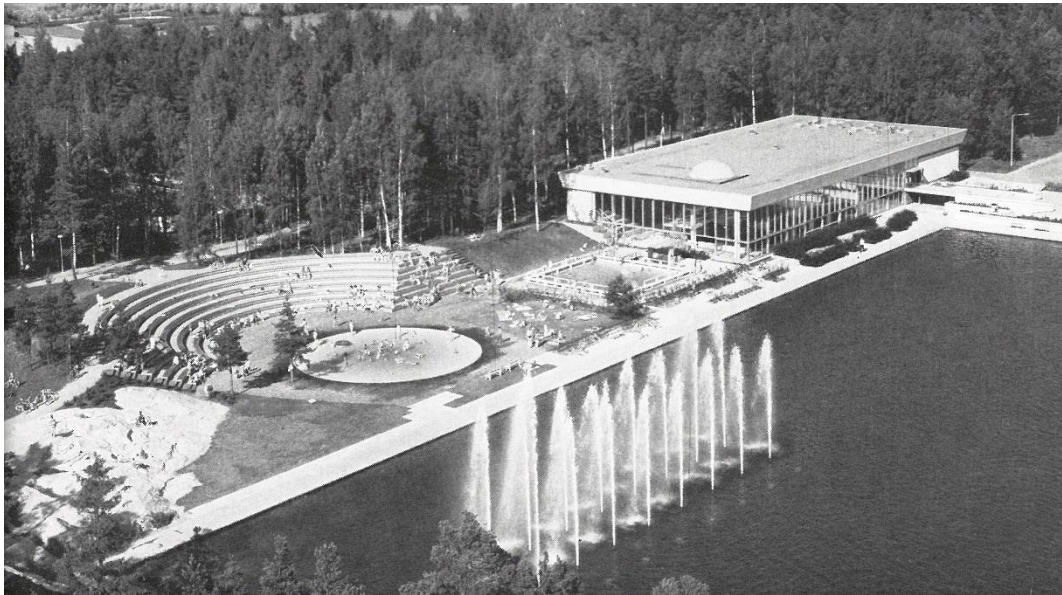
Tapiolan uimahalli. Uimahallin vieressä, sisällä hallissa sijaitsevien altaiden jatkeena, sijaitsevat ulkoaltaat ja auringonottoterassit. Samankaltaisia ideoita oli sovellettu myös Kemlin uimahallin yhteyteen. Tapiolassa ulkoaltaaseen liittyy myös hyppytorni. (Kuva Raportti rakennetusta ympäristöstä – Aarne Ervin arkkitehtuuria 1970)

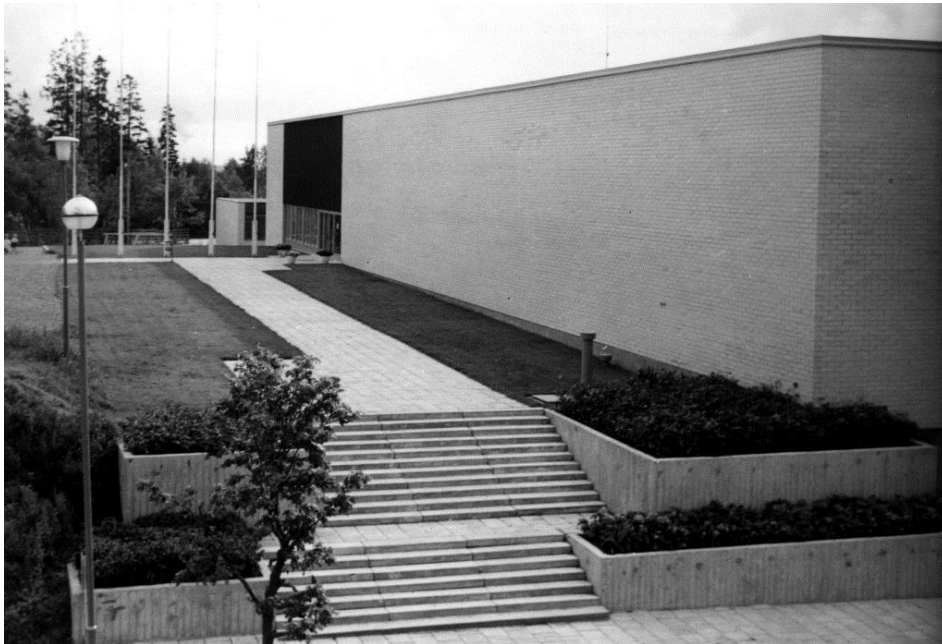
Kemin uimahalli valmistumisensa aikoihin. Uimahallin pääjulkisivu on selkeäpiirteinen ja minimalistinen. Muurimaisessa, suljetussa julkisivussa korostuu suurten ikkunoiden ympäröimä sisäänkäynti, jonka yläpuolella on puuverhous. Sisäänkäynti sijaitsee hallissa toisen kerroksen tasalla. Piha-alueelta johtavat Meripuistokadulle ja hallin edustalla sijaitsevalle pysäköintialueelle leveät portaikot. (Kuva Kemin uimahallin arkisto)

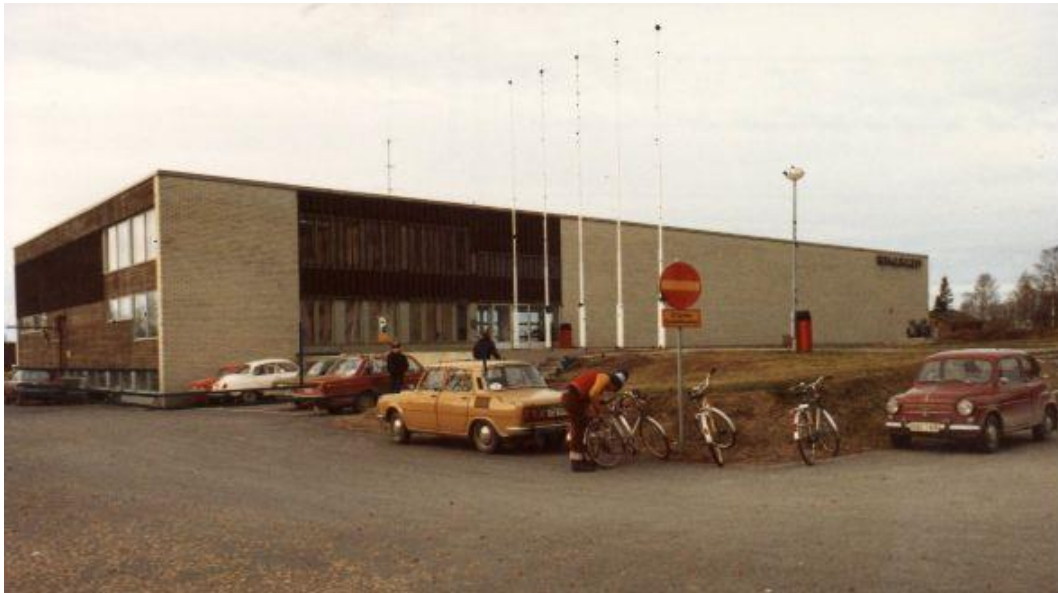
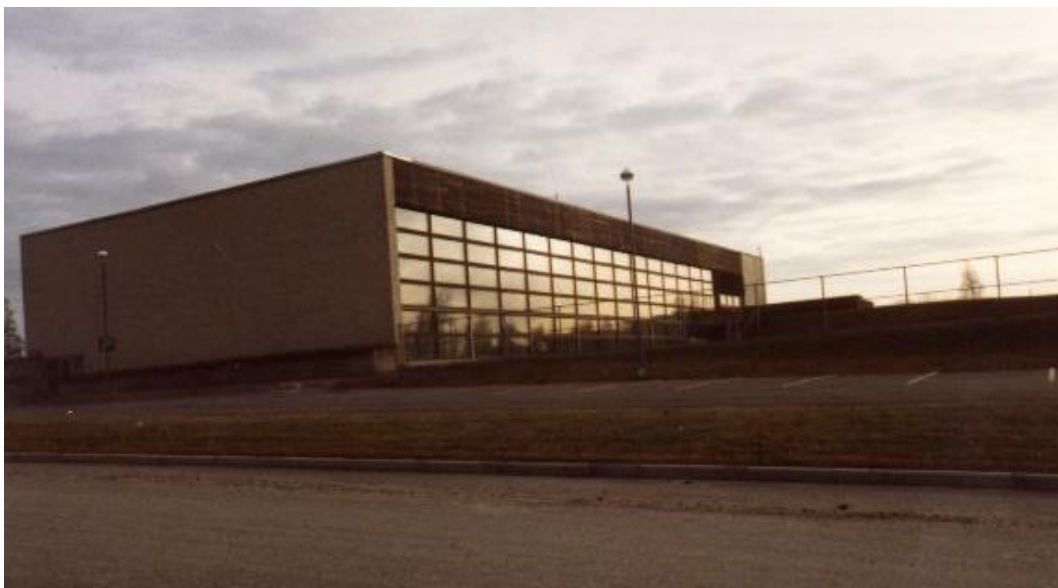
Kemin uimahalli 1970-luvun tienoilla. Kuvissa näkyy julkisivujen alkuperäinen väriyty: julkisivut ovat pääosin vaaleaa poltettua tiiltä, osittain ruskeaksi maalattua puuta. (Kuvat Kemin uimahallin arkisto)

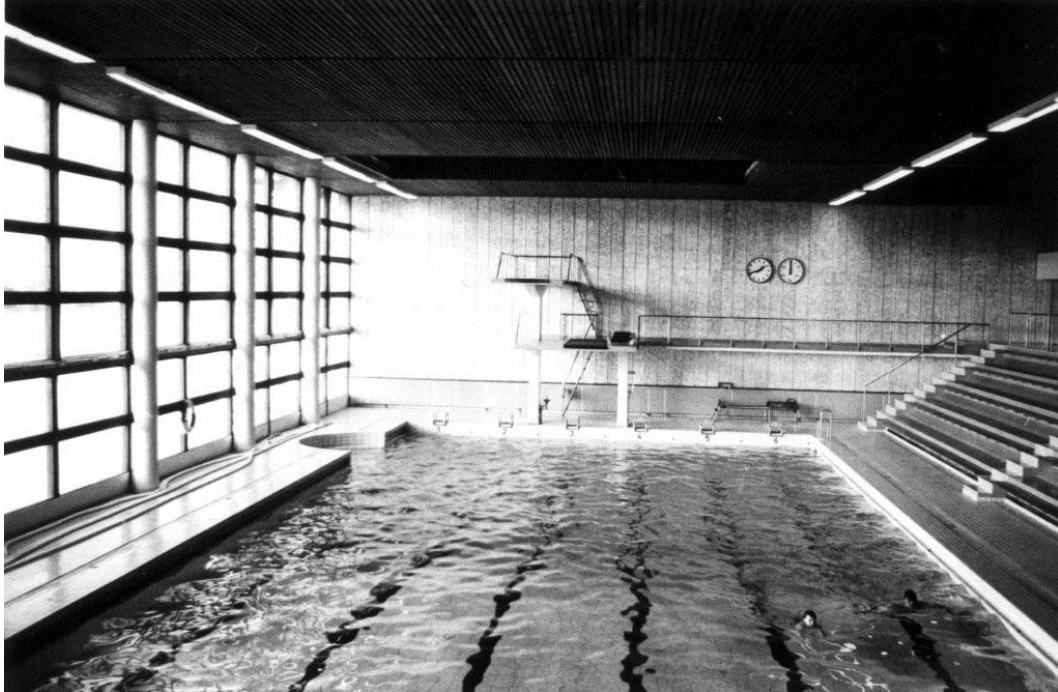
Uimahallirakennuksen sisätiloja hallitsee suuri kolmikerroksinen allassali. Ison uima-altaan päädyssä on kaksikerroksinen hyppytorni. Hyppytornin kohdalla sisäkatto on korotettu. Altaan koillislaidalla on eteisaulan tasalta uima-altaan tasalle laskeva katsomo. Katsomosta avautuu näkymä myös ulos merimaisemaan. Lasijulkisivun puolella altaan laidalla on puolipyöreä porrastettu istuskelusyvennys. (Kuva Kemijoen uimahallin arkisto)

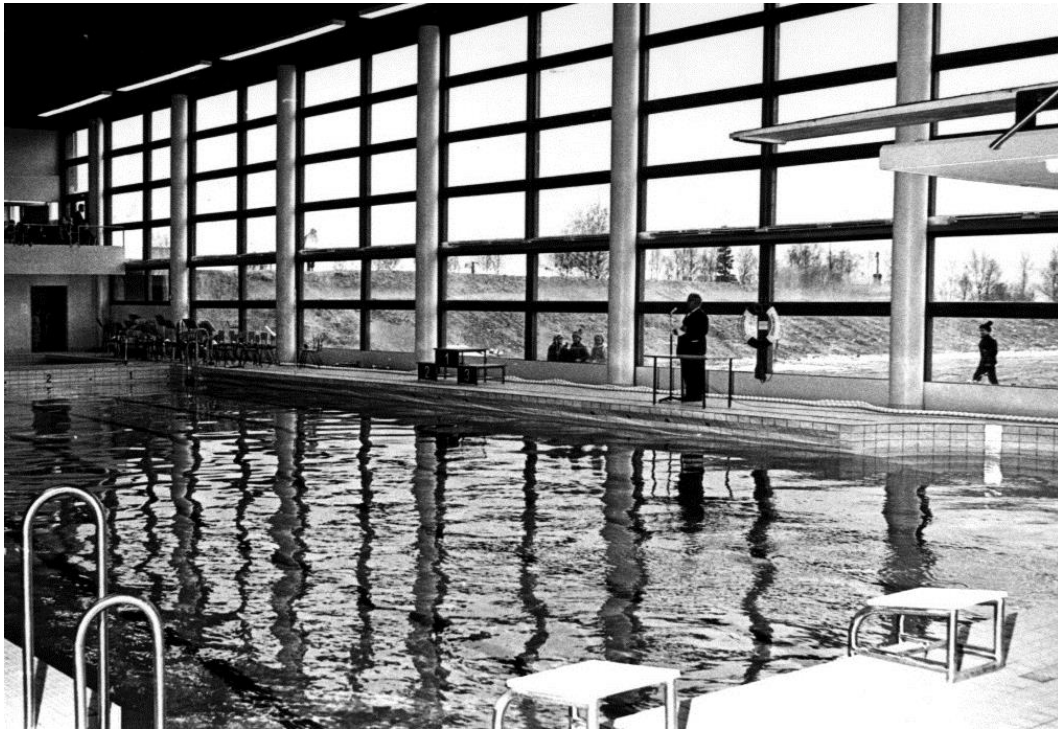
Allassali uimahallin valmistumisen aikoihin. Kuvissa lienevät meneillään uimahallin avajaiset tai joku muu merkittävä tilaisuus. Rakennukselle leimaa-antavana piirteenä hahmottuu koko allassalin korkeinen ja levyinen lasiseinä, jonka kautta hallista avutuvat näkymät puistoalueelle ja edelleen merelle. Laajojen ikkunapintojen ansiosta allassali on valoisa ja sisätila on visuaalisesti yhteydessä ulkotilaan. Salin kattoa kannattavat ikkunaseinän edessä sijaitsevat pyöreät betonipilarit. Kuvassa näkyvät alkuperäiset lähtökorokkeet. (Kuva Kemlin uimahallin arkisto)

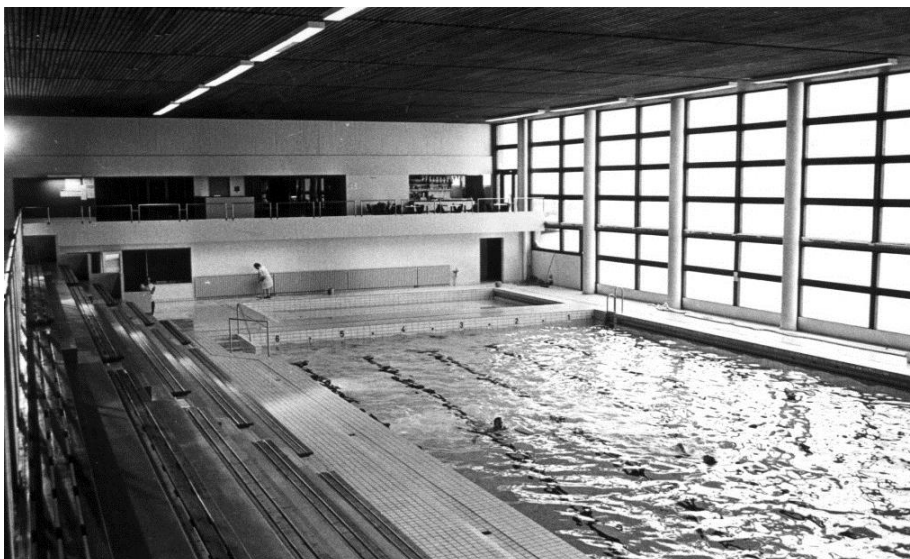
Allassalissa on kaksi allasta: 25 m pitkä uima-allas sekä pieni ja matala opetusallas. Opetusaltaan takana sijaitsevat pukutilat, pesutilat ja saunat. (Kuva Kemlin uimahallin arkisto)

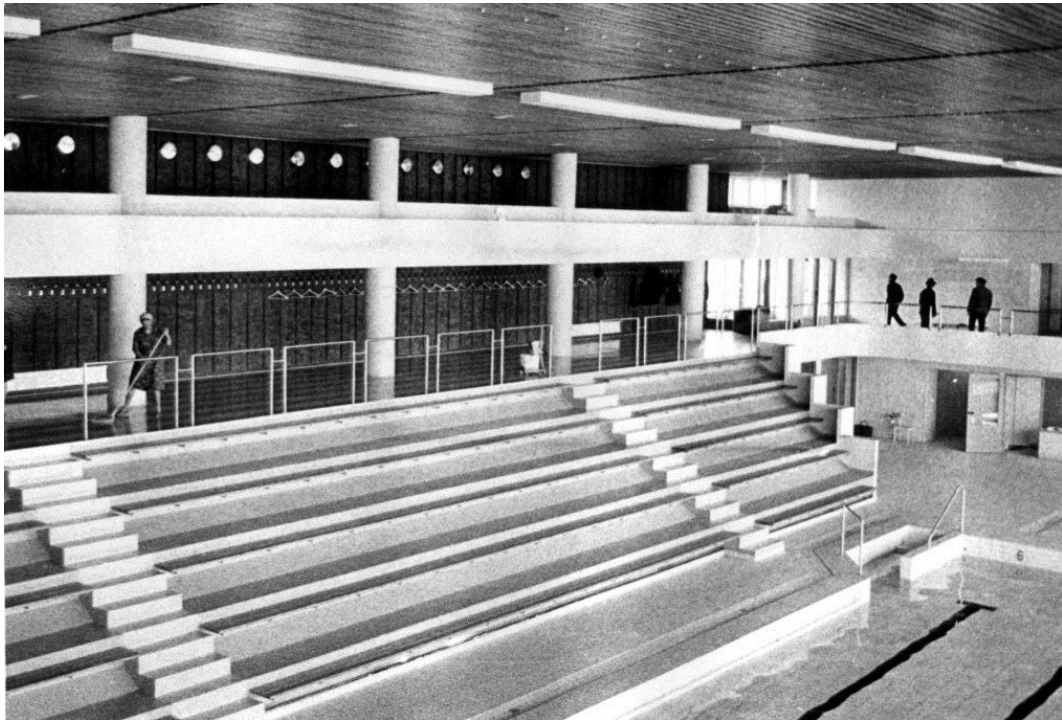
Allassalin koillislaidalla sijaitsevaan katsomoon on kulku sisäänkäynnin tasalta aulasta. Porrastettu katsomo laskeutuu ison altaan tasalle. Katsomon takana aulan jatkeena on rakennuksen koillisestalle sijoittuva naulakotila. Naulakotilaa rajaa pyöreiden betonipilareiden rivistö. Allassalin katopintaa rytmittävät poikittaisten liimapuupalkkien alareunat. (Kuva Kemijoen uimahallin arkisto)

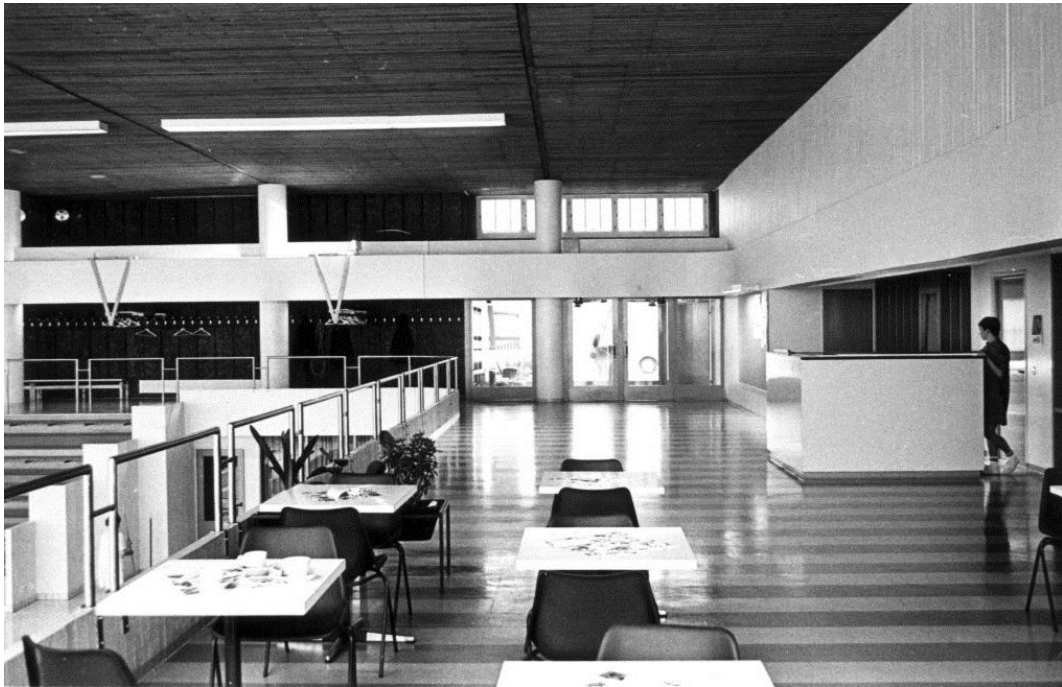
Rakennuksen aulassa sijaitsevat kassa ja kahvio. Muodoltaan pitkänomainen aulatila on avara ja valoisa. Aulan koillispuolella avautuvat pääsisäänkäynnin lasiovet, aulan lounaispuolella merelle avautuva lasiseinä. Aulatila avautuu allassaliin koko rakennuksen levyisenä parvekkeena. Alkuperäisenä ideana oli, että kahviosta voi seurata toimintaa allassalissa. (Kuva Kemin uimahallin arkisto)

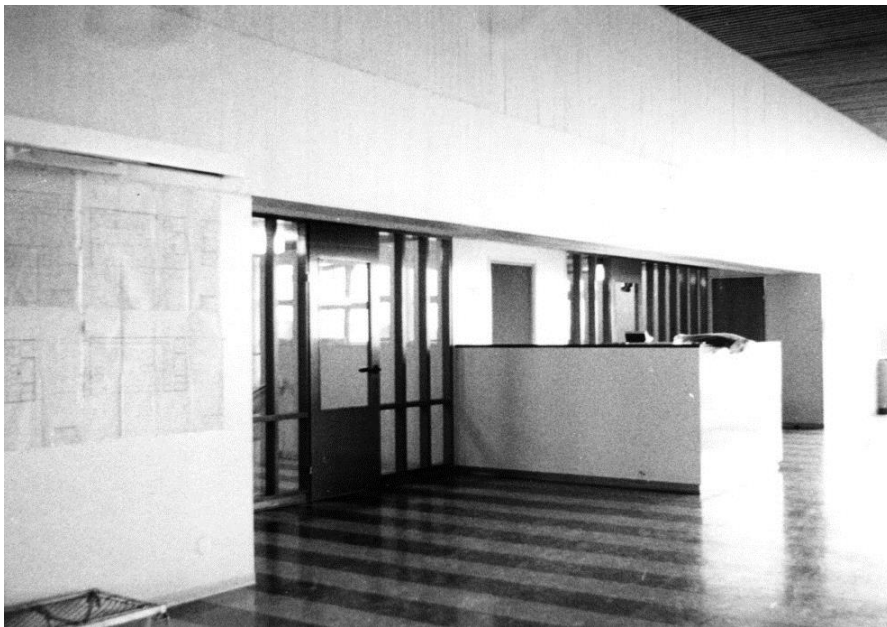
Kassa sijaitsee allassalin päädyssä rakennuksen keskellä. Kassan molemmin puolin sijaitsevat sisäänkäynnit puku- ja pesutiloihin: miesten osastolle on käynti kassan edestä, naisten osastolle kassan takaa. Porrashuoneisiin johtavat aulasta lasiseinät. (Kuva Kemin uimahallin arkisto)

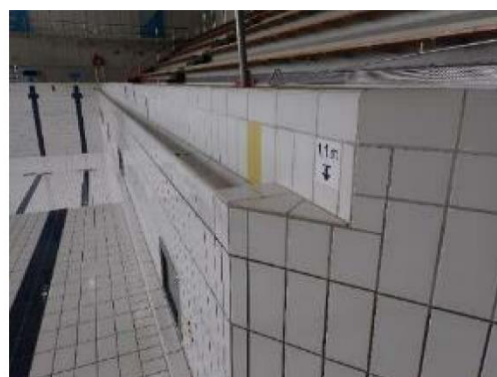
Kuva 111. Kuntoaltaan nykyinen reunarakenne.

Esimerkki peruskorjauksen yhteydessä tehdyistä muutoksista: ison altaan (kuntoaltaan) reunarakenteen muutos. (Kuva Kemin uimahalli. Rakennetekninen kuntotutkimus 2017)

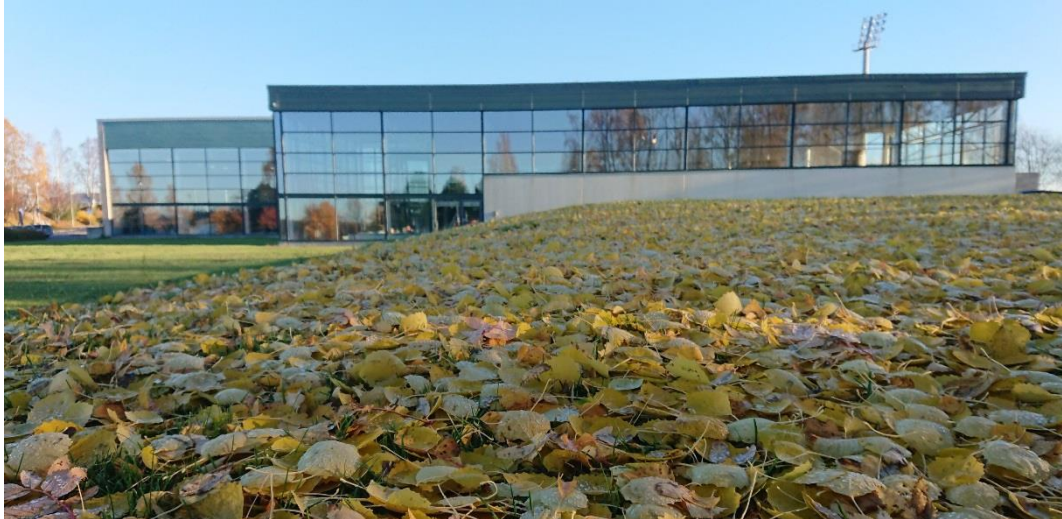
Kemin uimahallin lounaaseen kohti sisäsatamaa ja merimaisemaa avautuva julkisivu on pääosin lasia. Sekä vanhemmassa että uudemmassa osassa allasali avautuu uimahallirakennusta ympäröivään puistomaisemaan ja edelleen satamaan ja merelle. Uudessa osassa lasiseinän ikkunajako on suunniteltu pääpiirteissään vanhan osan ikkunajakoa vastaavaksi. Uudempi laajennusosa kuitenkin erottuu vanhemmasta osasta poikkeavana, oman aikansa rakennuksena hienovaraisten eroavaisuuksien perusteella: uudemman osan julkisivujen yläosissa ja pohjakerroksessa on erilaiset materiaalit kuin vanhemmassa osassa. (Kuva Kemin uimahallin arkisto)

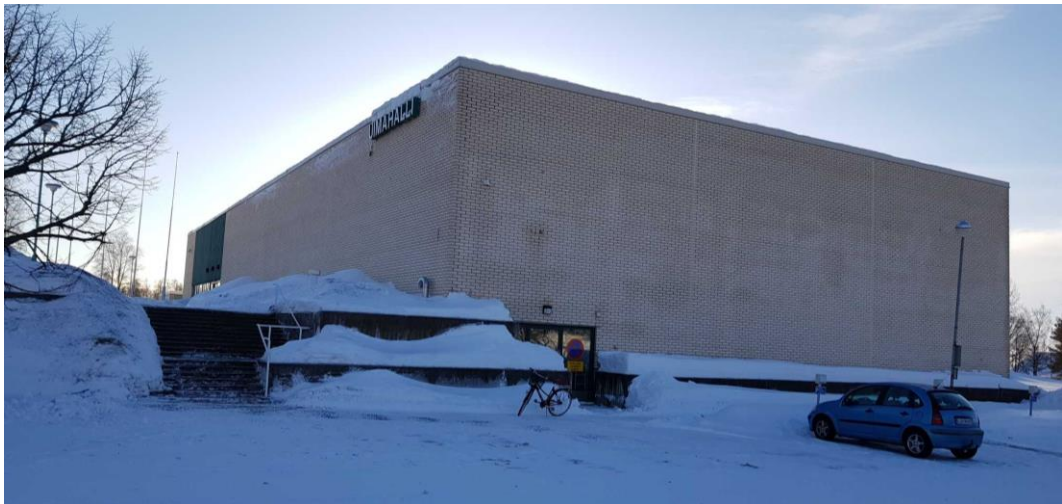
Luoteeseen Meripuistokadulle suuntautuva julkisivu on ilmeeltään umpinainen. Se muodostaa voimakkaan kontrastin meren puolelle avautuvalle lasijulkisivulle.

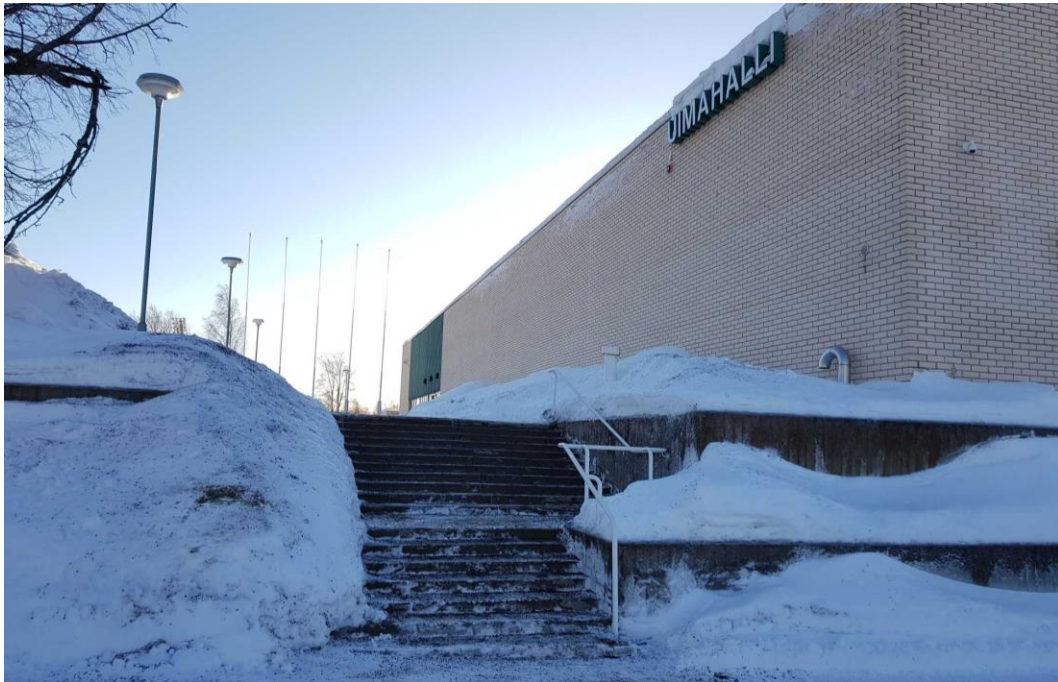
*Meripuistokadun puolella sijaitsevalta pysäköintialueelta johtaa uimahallin sisäänkäynnin tasalla sijaitsevalle eduspihalle kaksiosainen leveä portaikko, jota rajaavat betonirakenteiset, lautamuottipin-
taiset terassit. Portaat ja terassit ovat säilyneet pääpiirteissään alkuperäisessä asussaan. Putkikaide
lienee lisätty myöhemmin.*

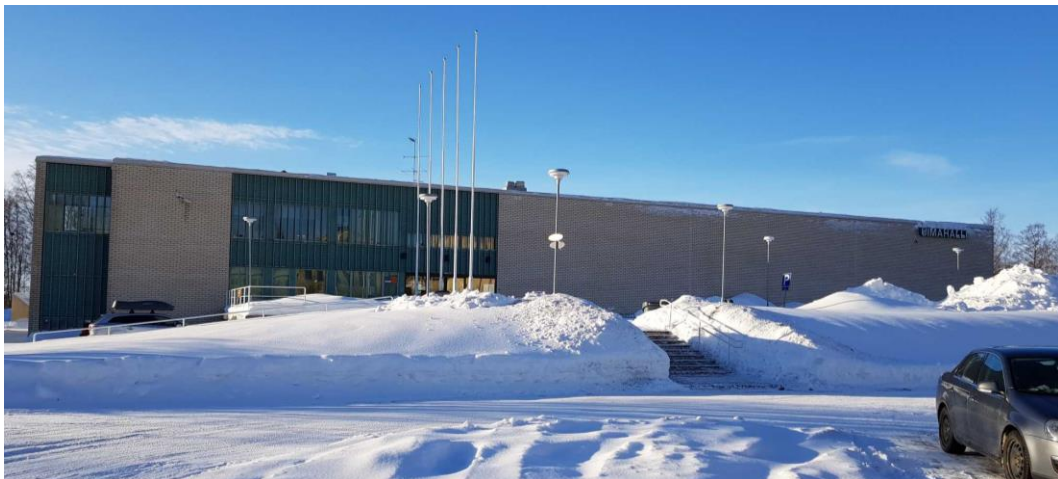
*Uimahallin sisäänkäyntijulkisivu avautuu koilliseen. Hallin pääsisäänkäynnille johtaa pysäköintialueelta
porras ja lipputankojen reunustama kulkutie. Sisäänkäyntiä korostavat eteistilan lasiovet ja suuret
ikkunat, joiden kautta avautuu jo näkymiä aulatilaa ja allassaliin. Sisäänkäyntiä korostavat myös
julkisivun puuverhous ja pystysuuntaiset säleiköt, joiden takaa avautuvat kokous-, toimisto- ja pukuti-
lojen ikkunat. Julkisivussa allassalin puoli on ilmeeltään suljettu, umpinainen tiilijulkisivu. Kaakon
puoleiseen päätyyn peruskorjauksen yhteydessä rakennetut porrashuoneet rikkovat hieman julkisi-
vun selkeää kolmijakoisuutta – alun perin umpinaisen tiilijulkisivun keskellä poikkeavana erottui vain
ikkunoiden ja puuverhouksen korostama sisäänkäynnin ympäristö.*

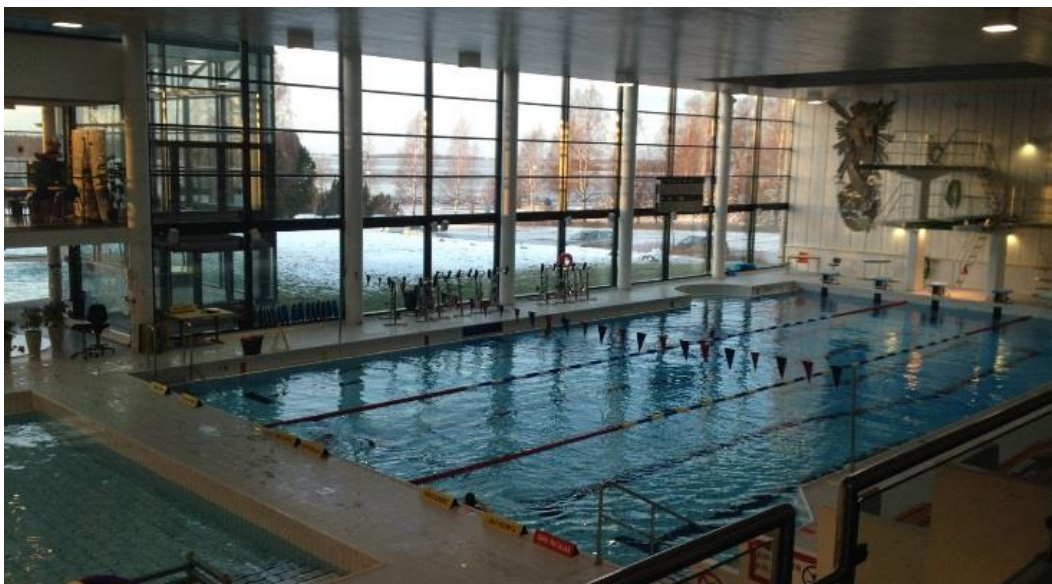
Vanhemman osan allassali on toimintoiltaan ja tunnelmaltaan alkuperäisessä asussaan, pintarakenteiltaan vuoden 1997 peruskorjauksen mukaisessa asussa. Allassalissa on säilynyt paljon myös alkuperäisiä rakenteita ja rakennusosia. (Kuva Kempele uimahallin arkisto)

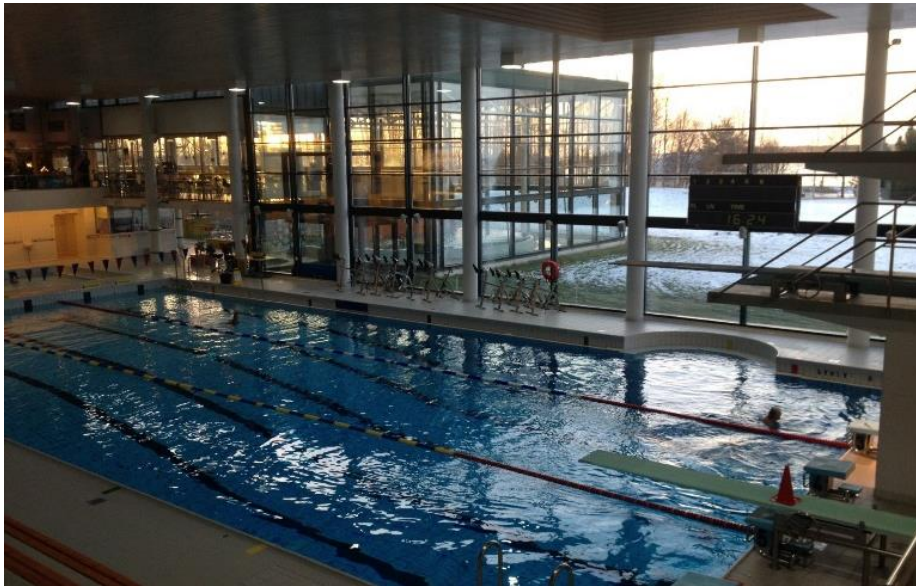
Uimahallin uudempi vuonna 1997 valmistunut laajennusosa liittyy vanhempaan osaan sen arkkitehtuuria kunnioittaen: vanhempi ja uudempi allassali erottuvat toisistaan selkeästi mutta muodostavat kuitenkin yhtenäisen kokonaisuuden. (Kuva Kemlin uimahallin arkisto)

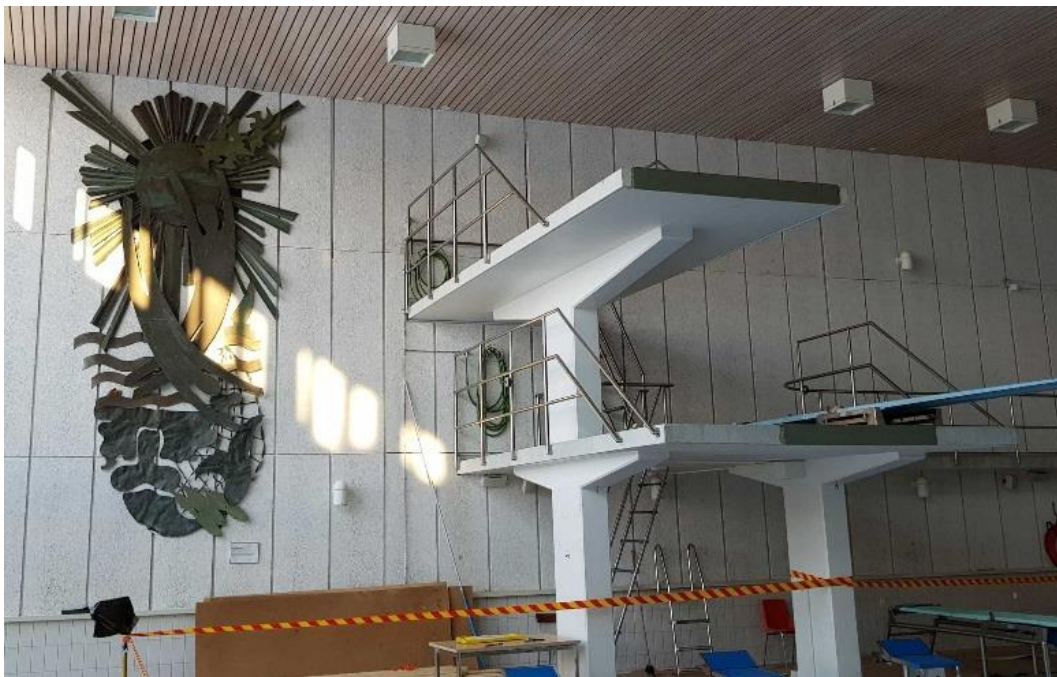
Allassalin päätyseinällä hyppytornin vieressä on Tapio Tapiovaaran tekemä reliefs Aurinkolaulu vuodelta 1971. Teos on tehty Outokummun lahjoittamasta metallista ja Kemlin Ammattikoulun putkipuolen 2. vuosikurssin oppilaiden toimesta. Teos erottuu allassalissa Kemlin uimahallille luonteenomaisena yksityiskohtana. Peruskorjauksen yhteydessä rakennettu uusi alakatto on alempana kuin vanha alakatto, uusi kattorakenne tulee hieman liian lähelle teoksen yläosaa. Nykyinen alakatto poikkeaa ulkoasultaan alkuperäisestä.

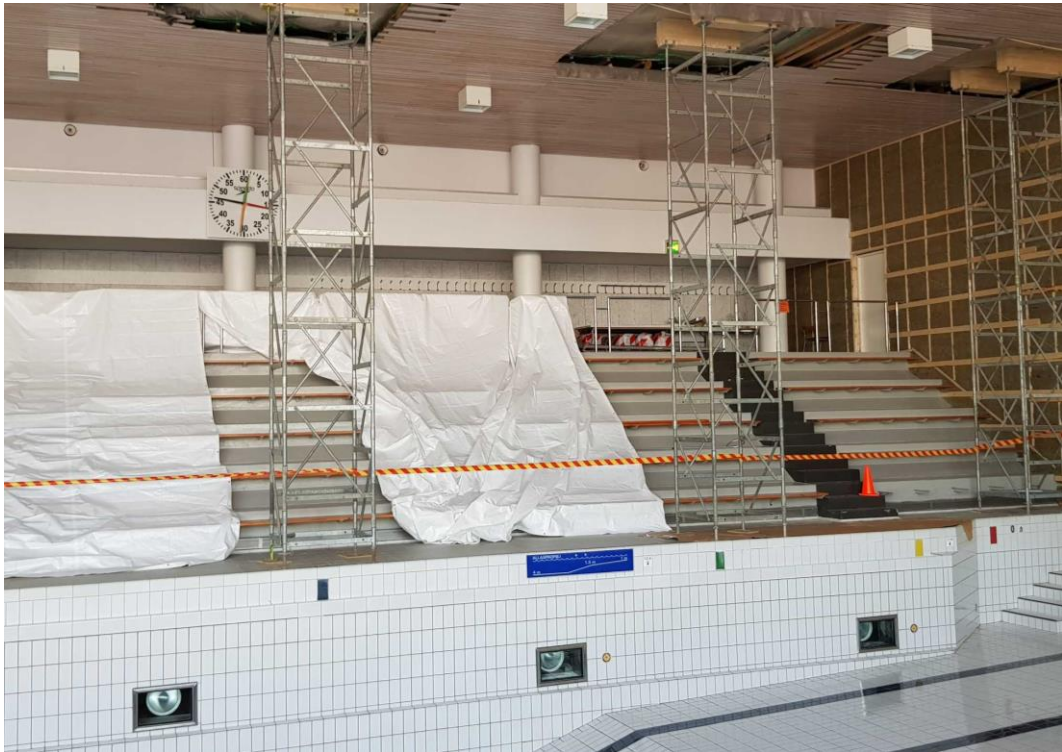
Katsomo on säilynyt pitkälti alkuperäisessä asussaan. Kuvassa näkyvät myös väliaikaiset rakenteet, jotka on jouduttu tekemään kattorakenteissa todetun sortumavaaran vuoksi. Allassalin kattoa kannattavat väliaikaiset tuennat. Allassalin suljettu osa on erotettu väliaikaisella seinärakenteella.

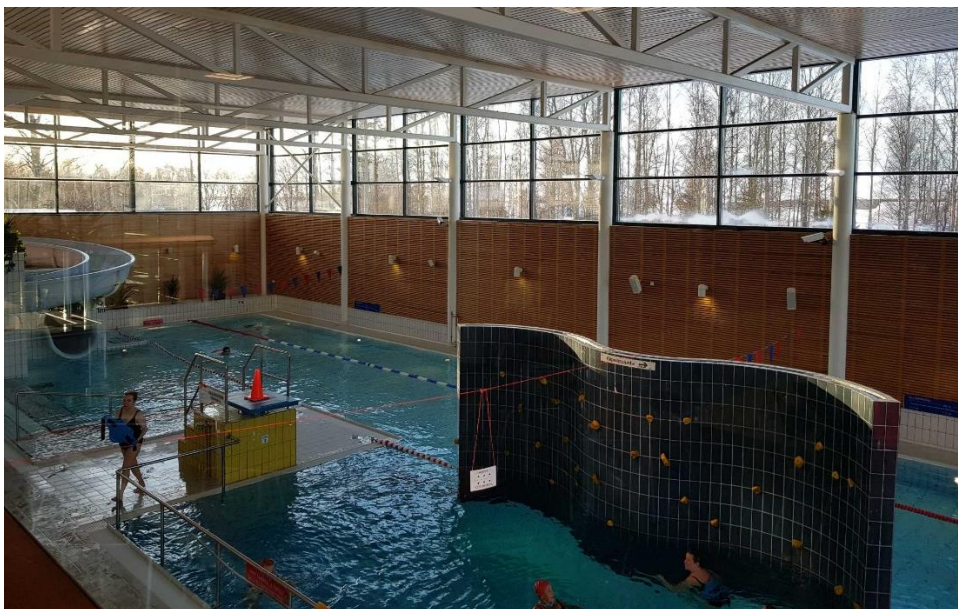
Uudemman osan allassali on esimerkki oman aikansa uimahalleista: salissa on paljon toimintoja, mm. kiipeilyseinä ja liukurata.

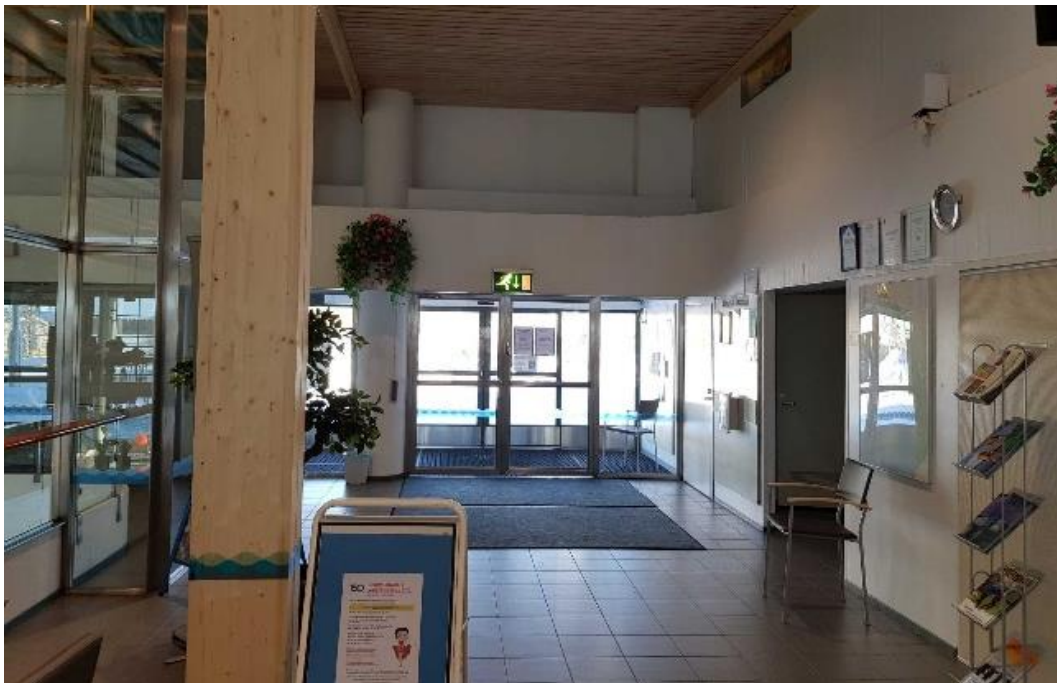
Näkymä aulasta kohti pääsisäänkäyntiä. Myös aulatiloiissa kattorakenteita on jouduttu tukemaan väliaikaisilla puupilareilla.

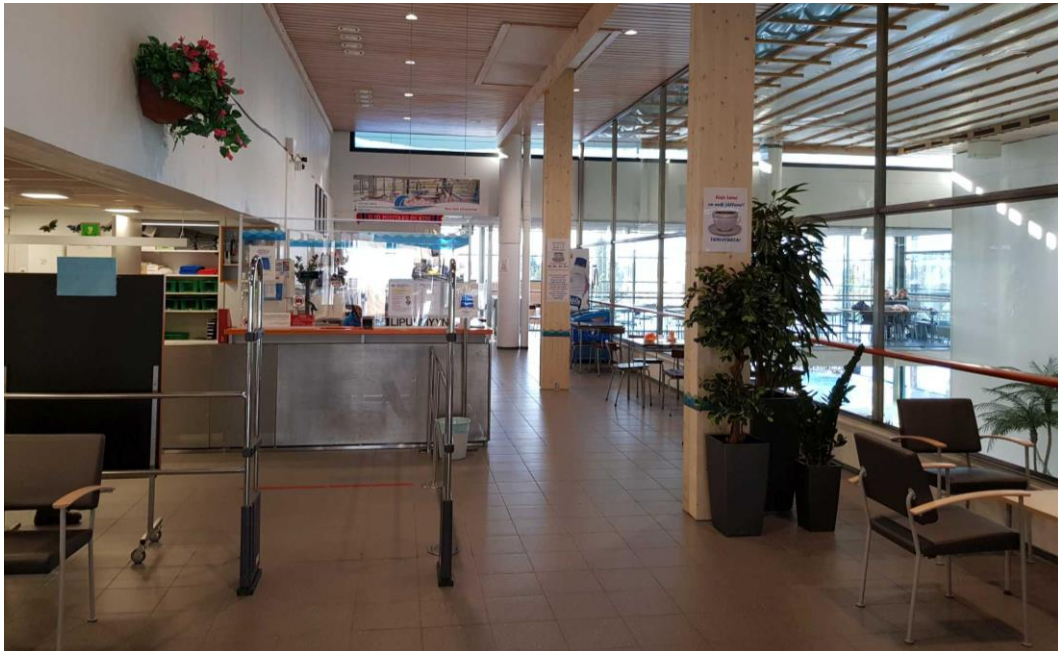
Näkymä sisäänkäynnin luota kohti kassaa ja kahviota. Kattoa tukevat pilarit ja lasiseinän takana näkyvä seinä ovat väliaikaisia rakenteita.

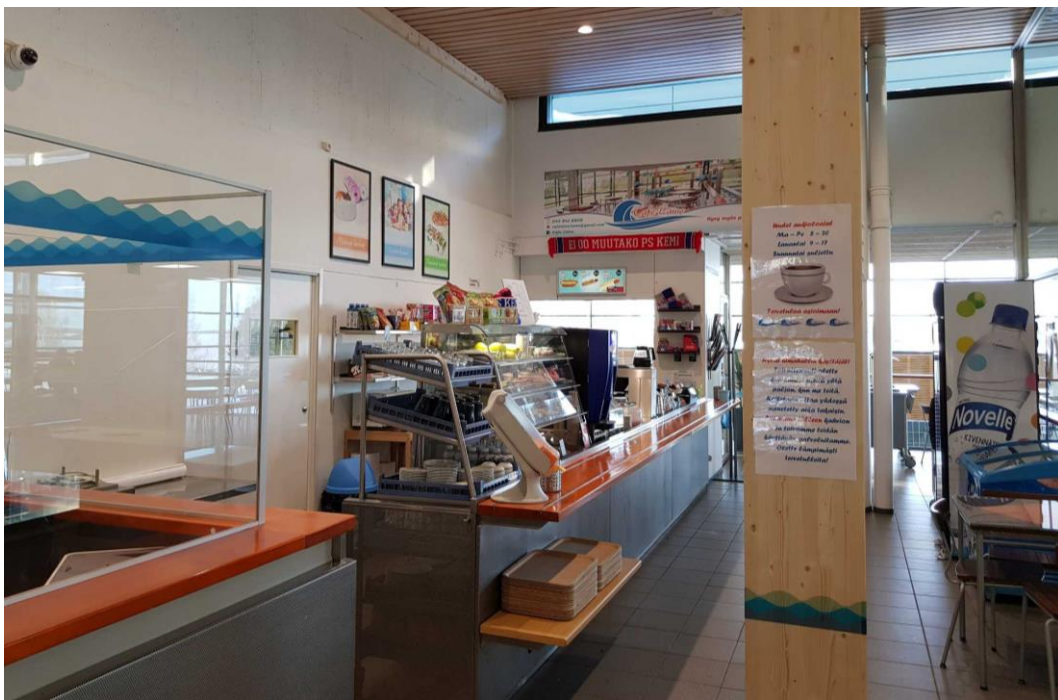
Kahvio. Peruskorjauksen yhteydessä kahviota on laajennettu aulan suuntaan, minkä seurauksena kahviotilasta on tiskin kohdalla tullut ilmeeltään käytävämäinen.

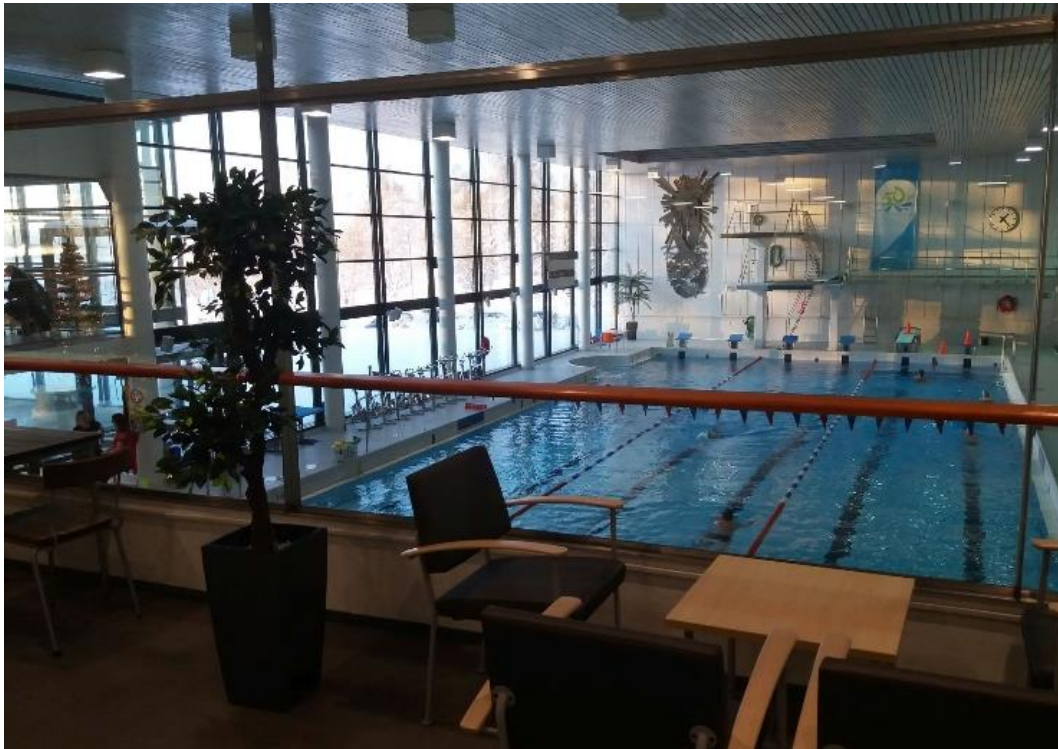
Kahviosta aukeaa lasiseinän kautta näkymiä allassaliin. Alkuperäisen idean mukaan kahviosta pysyy edelleen seuraamaan tapahtumia altaalla. Lasiseinän rakentaminen on ollut aulatilaa teknisesti parantava muutos, kostea allastila on erotettu aulasta ja kahviosta erilliseksi tilaksi. (Kuva Kemin uimahallin arkisto)

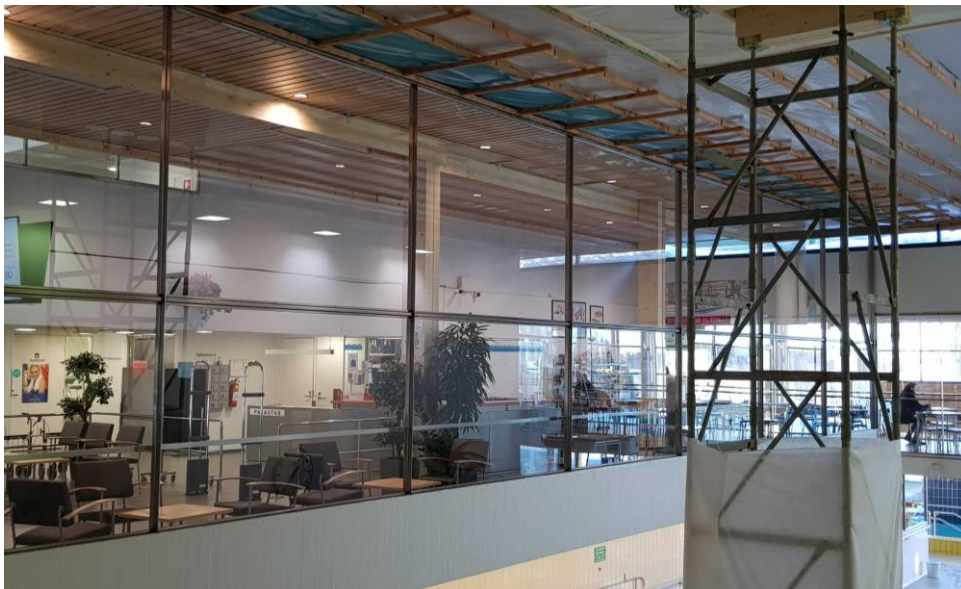
Lasiseinä allassalin puolelta nähtynä. Seinä tukeutuu alkuperäiseen betonikaiteeseen.

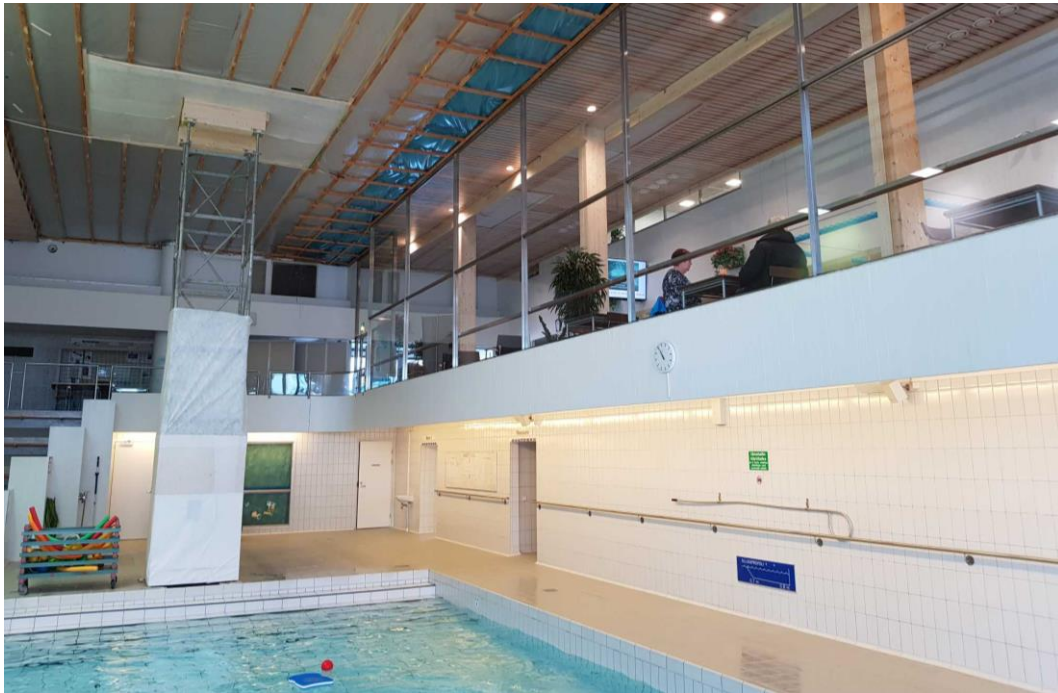
Lasiseinän rakentaminen on muuttanut tilan luonnetta ja ilmettä myös allassalin puolella.

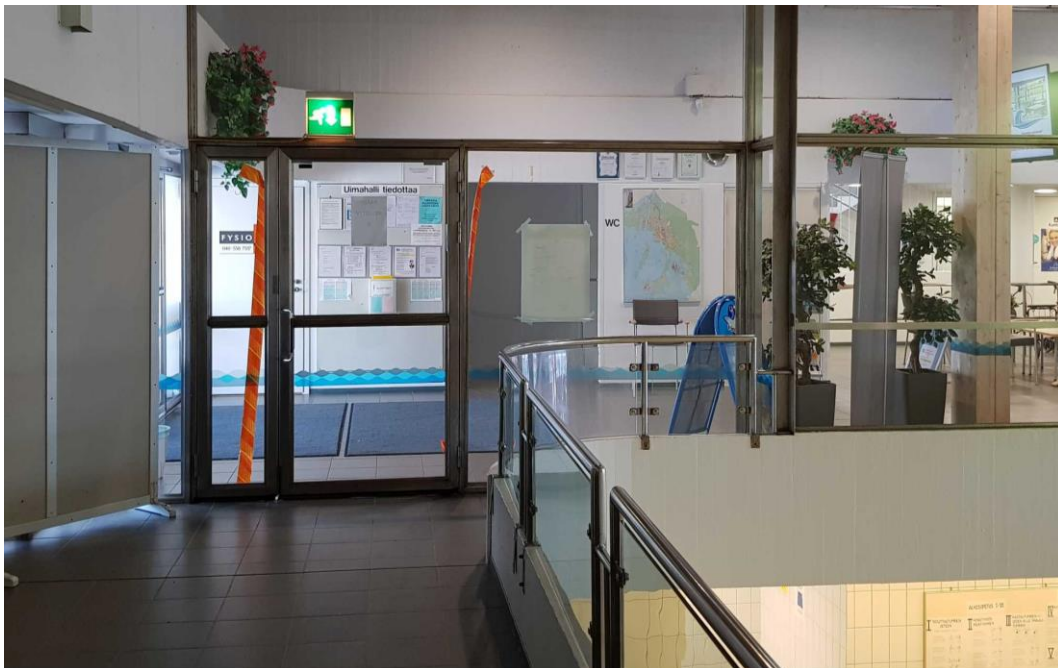
Näkymä katsomon takaa kohti eteisaulaa. Rakennuksen detaljointi on selkeää ja hienovaraista: aulan kaiteen kaariaihe toistuu parven kaiteessa pääsisäänkäynnin yläpuolella.

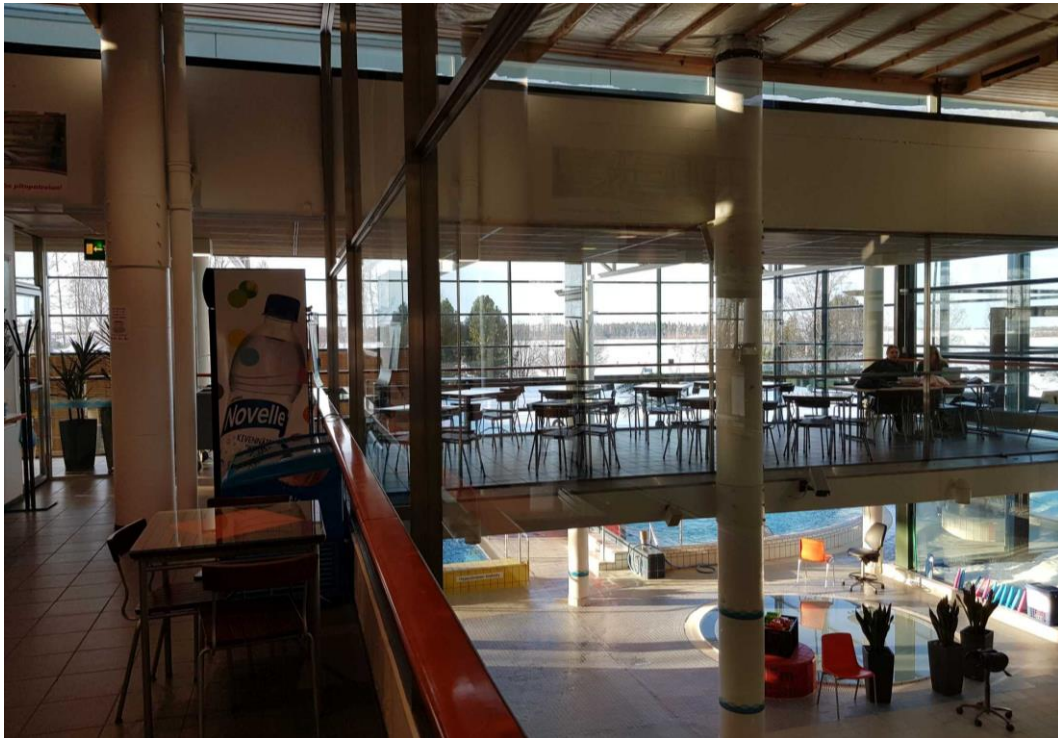
Kahvion laajennus sijaitsee siltana vanhemman ja uudemman osan välissä.

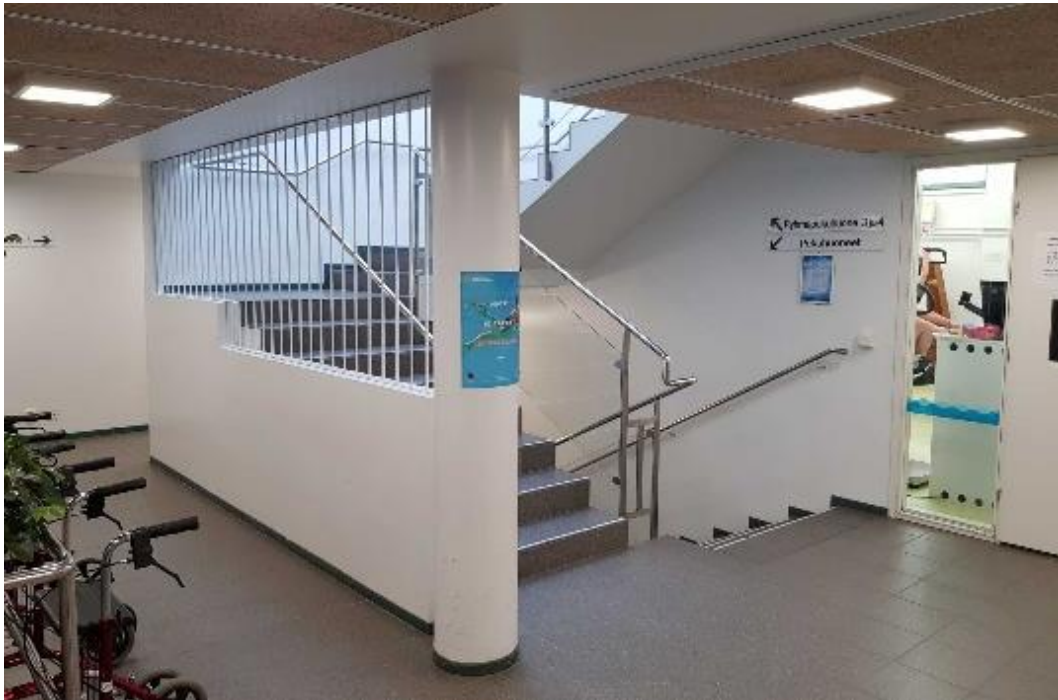
Aulan yhteyteen rakennuksen keskelle on peruskorjauksen yhteydessä rakennettu uusi pääporras, joka johtaa toisen kerroksen tasalla sijaitsevasta aulasta ensimmäisessä kerroksessa sijaitseviin puku-, pesu- ja saunatiloihin ja kolmannessa kerroksessa sijaitseviin kokous-, toimisto- ja pukutiloihin.

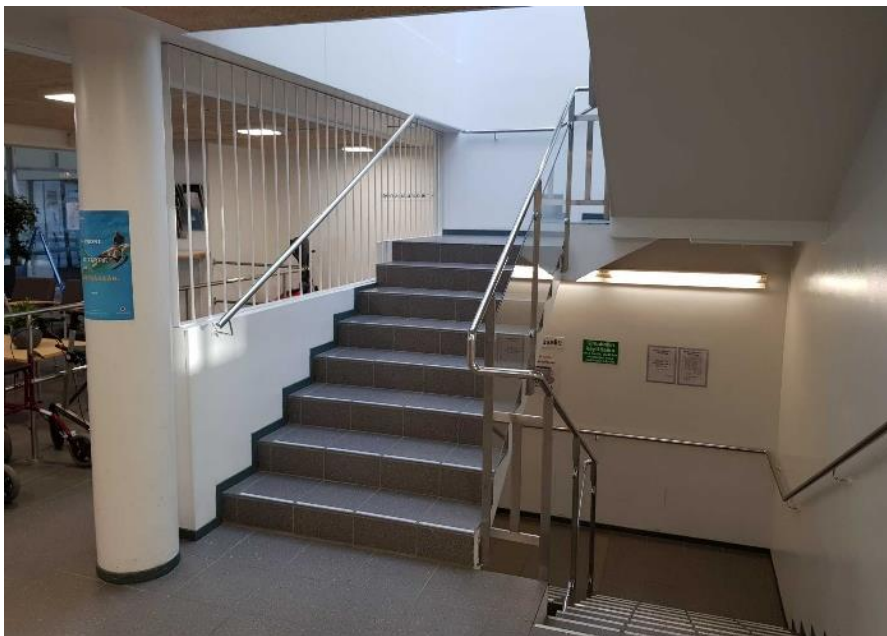
Keskeisesti aulan yhteydessä sijaitseva pääporras on ilmeeltään avoin. Portaan yhteydessä on hissi, joten myös esteettömyys toteutuu.

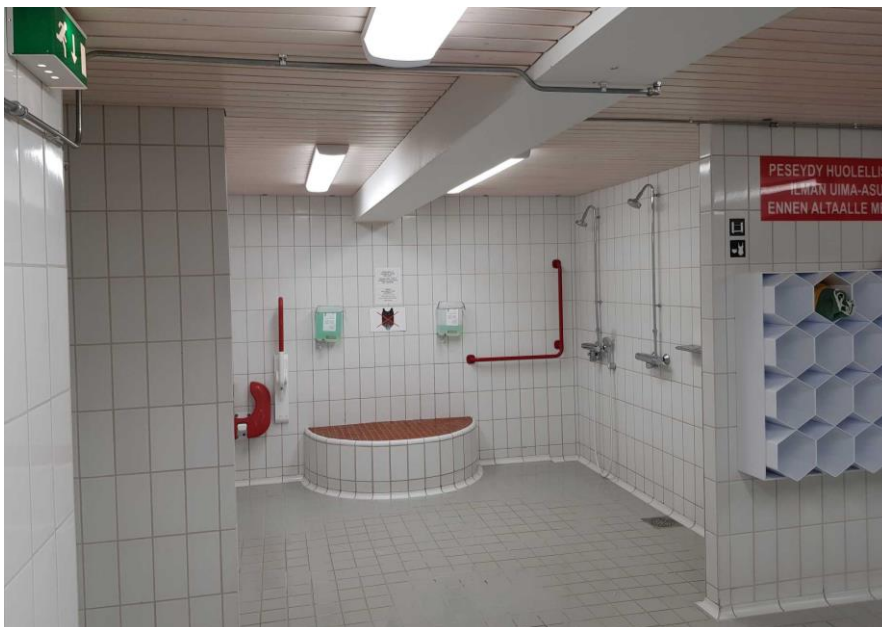
Naisten pesutilat. Sekä miesten että naisten puolella pesu- ja saunatilat on peruskorjauksen yhteydessä uudistettu. Tiloissa ei ole säilynyt alkuperäisiä rakennusosia tai yksityiskohtia. Seinien, lattioiden ja yksityiskohtien väritys on 1990-luvun lopun hengen mukainen. Alun perin sekä lattia- että seinäpinnat olivat valkoiset.

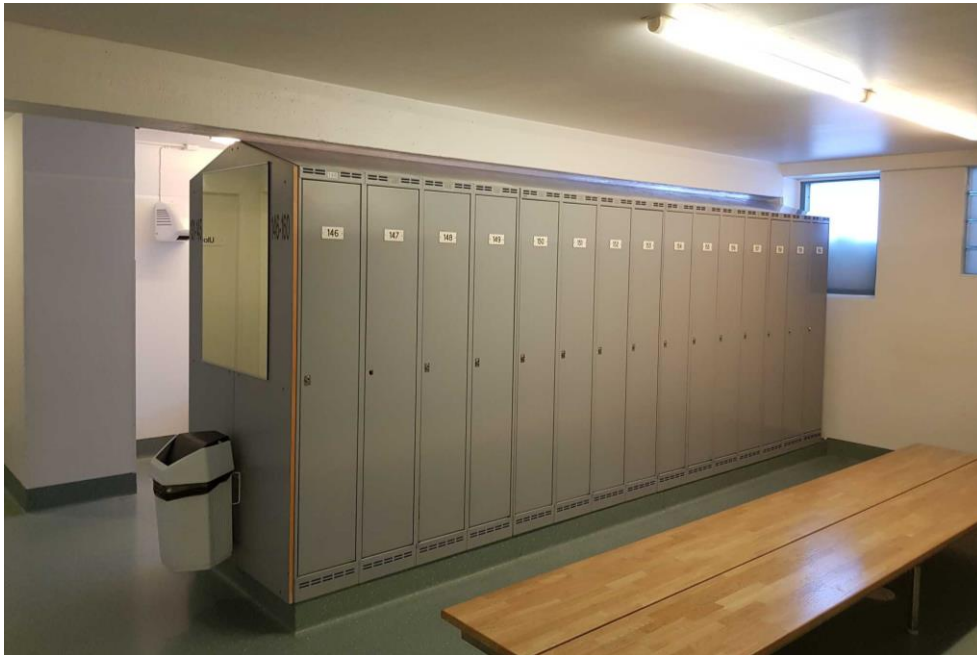
Pukutiloissa kalusteet ja pinnat on uusittu peruskorjauksen yhteydessä.
