RAKENNUSHISTORIASELVITYS

KEMIN UIMAHALLI

Vuonna 1967 valmistuneen uimahallin on suunnitellut arkkitehti Aarne Ervi. Uimahalli on peruskorjattu ja laajennettu vuonna 1997, laajennuksen on suunnitellut arkkitehtitoimisto Siren Arkkitehdit Oy.

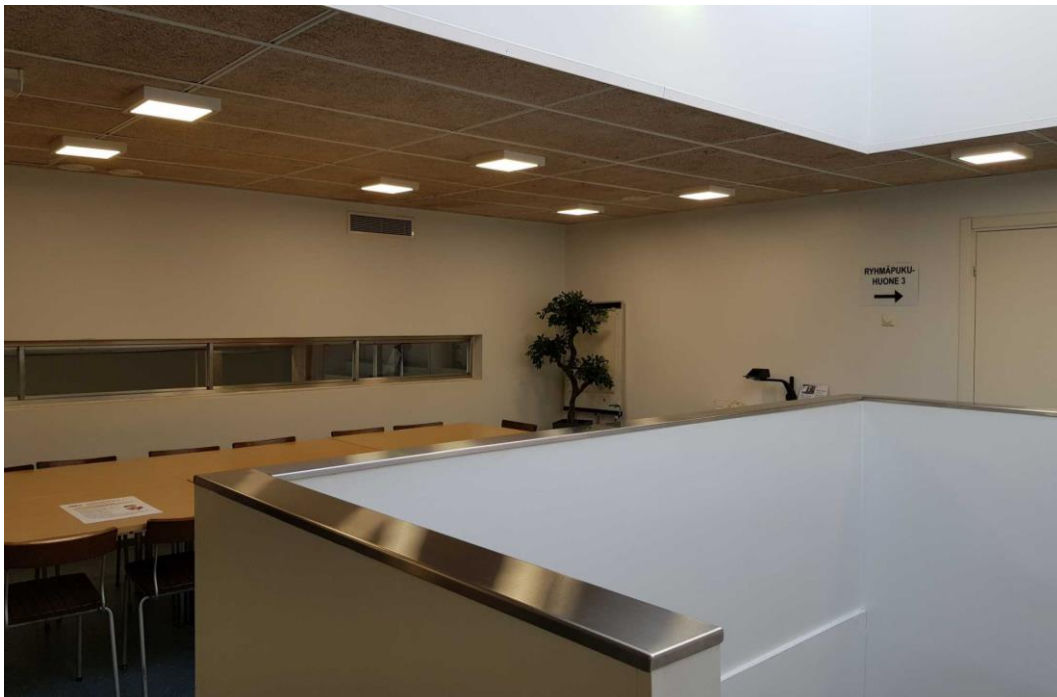
Kolmannessa kerroksessa sijaitsevat tilat on uudistettu peruskorjauksen yhteydessä. Varastotilojen ja teknisten tilojen paikalle on sijoitettu mm. kokoustilana toimiva yläaula sekä pukuhuonetiloja.

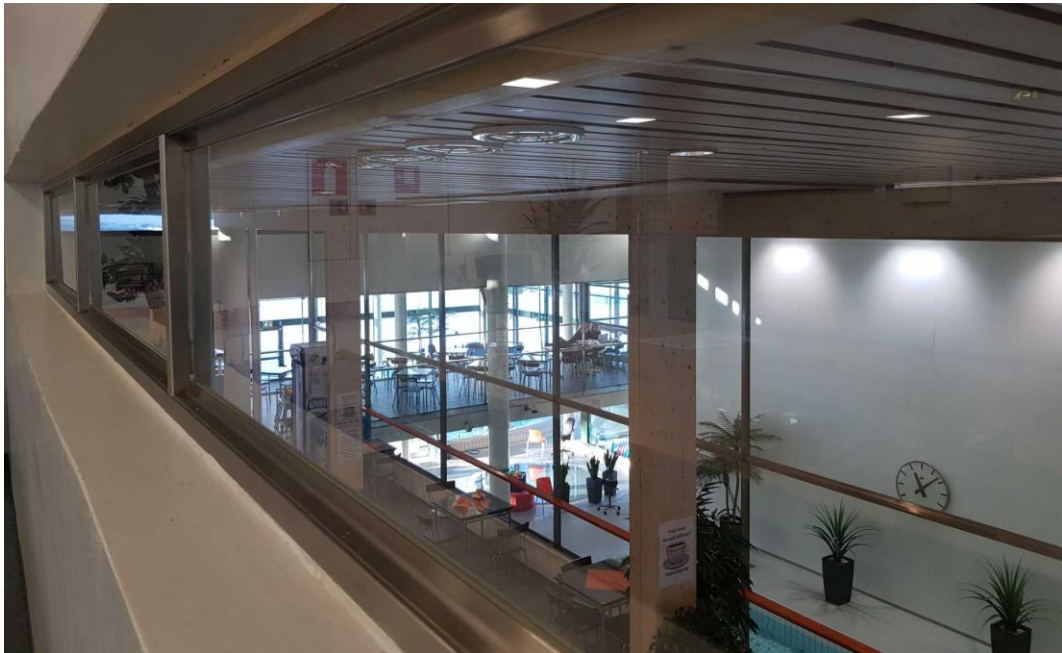
Yläaulasta on ilmeisesti peruskorjauksen yhteydessä avattu ikkunat allassaliin. Uimahallirakennusta alkuperäisessä asussaan kuvaavissa valokuvissa ikkuna-aukkoja ei ole.

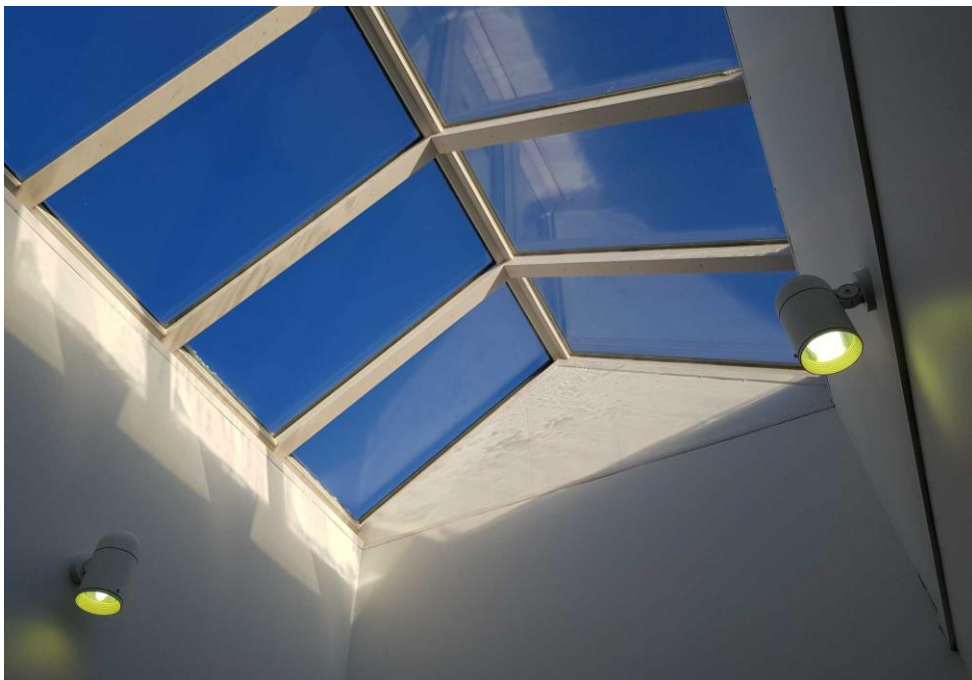
Pääportaan yläpuolella sijaitseva kattoikkuna on rakennettu peruskorjauksen yhteydessä. Ikkuna tuo valoa portaikkoon ja aulatiloihin.

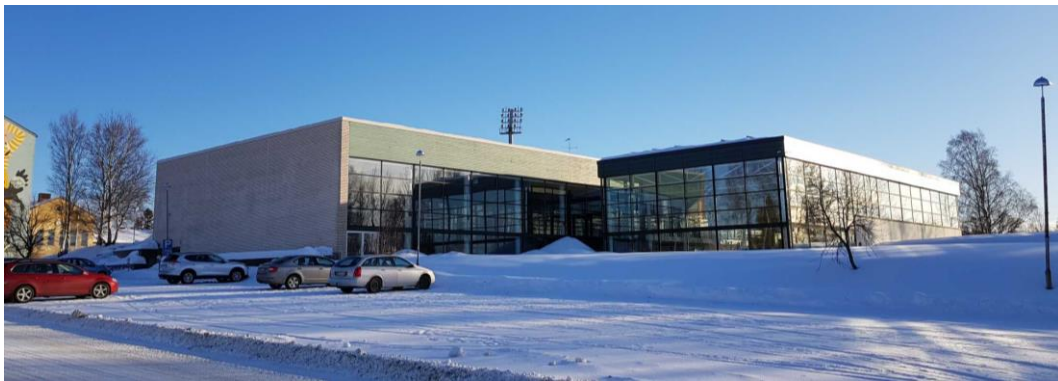
Rakennuksen julkisivut ovat pääosin vuoden 1997 peruskorjaussuunnitelmien mukaisessa asussa. Vesikaton uusimisen yhteydessä rakennuksen räystäslinjaa on korotettu. Lasiseinän ikkunoiden nykyiset alumiinipuitteet ovat selvästi sirommat kuin alkuperäiset puurakenteiset puitteet.

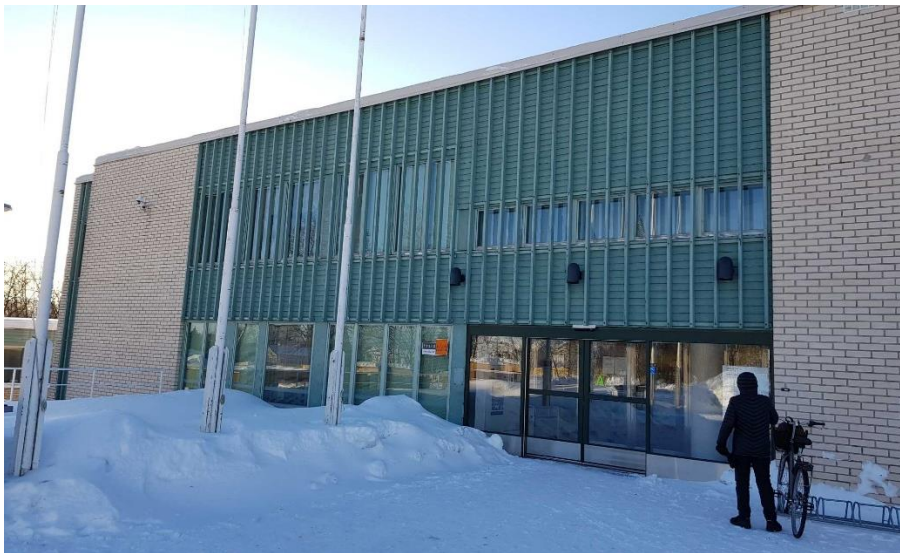
Uimahallin pääsisäänkäynti erottuu korostettuna alkuperäisten suunnitelmien mukaisesti. Pääsisäänkäynnin ovet ja niitä ympäröivät eteistilan ikkunat on jo ennen vuoden 1997 peruskorjausta uusittu teräs-lasirakenteisiksi – vuonna 1981 laaditun rakennusselityksen mukaan ”uusitut, teräsrakenteisiksi muutetut pääovet korjataan”, peruskorjausta ei kuitenkaan vielä tuolloin toteutettu. Alkuperäiset ovet olivat puukehyksiset yksiaukkoiset lasiovet. Alkuperäisissä suunnitelmissa julkisivujen puuverhoukset ja puusäleiköt esitettiin maalattaviksi ruskeiksi, peruskorjauksen yhteydessä väriksi muuttui harmaanvihreä.

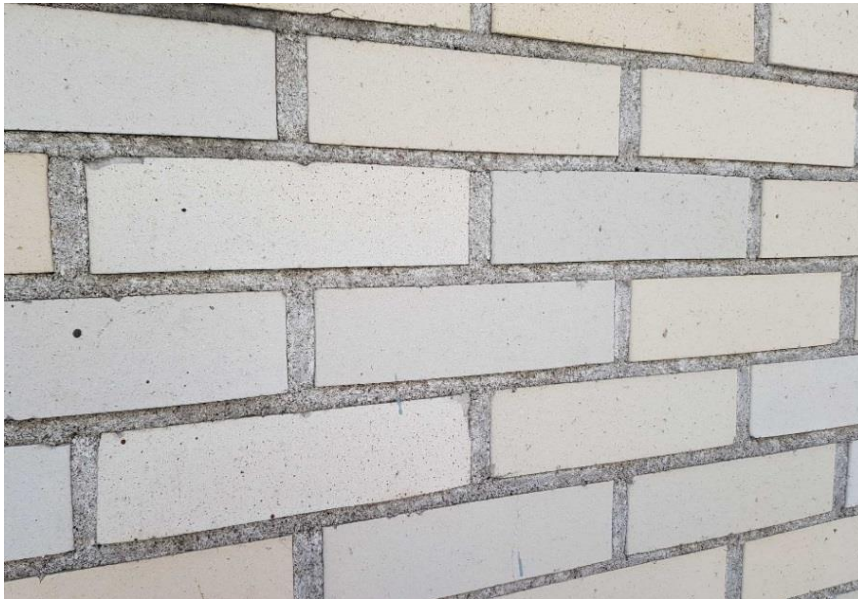
Asuinrakennuksen alkuperäinen tiiliverhous. Uimahallin vieressä sijaitsevassa asuinrakennuksessa on alkujaan ollut samanlainen tiilijulkisivu kuin hallissa. Asuinrakennuksen tiilivuorausta ei tiettävästi ole uusittu. Uimahallirakennuksessa julkisivujen tiiliverhoukset on peruskorjauksen yhteydessä uusittu.

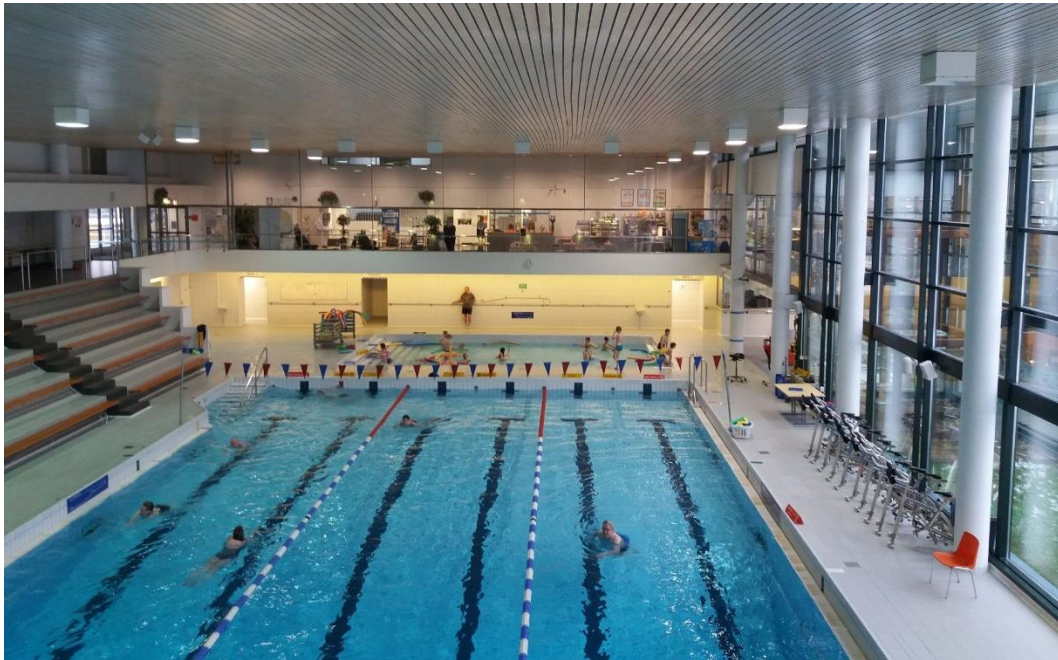
Allassalin alakattorakenteet on peruskorjauksen yhteydessä uusittu. Nykyinen alakatto on ripustettu vanhan alapuolelle. Uusi alakatto on ulkoasultaan alkuperäisestä poikkeava, alun perin kattopintaa rytmittivät poikittaisten liimapuupalkkien alareunat. (Kuva Kemin uimahallin arkisto)

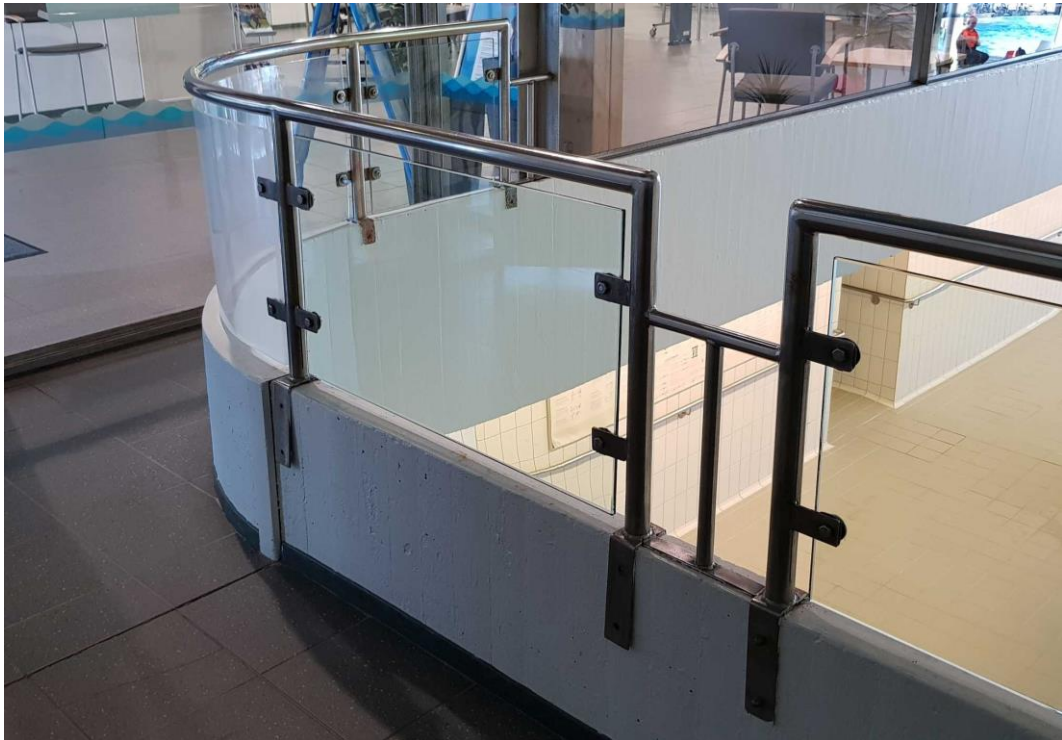
Allassalissa ovat säilyneet alkuperäiset kaiteet. Kaiteiden alaosat ovat lautamuottiin valettua ja maalattua betonia, yläosat teräs-lasirakenteiset.

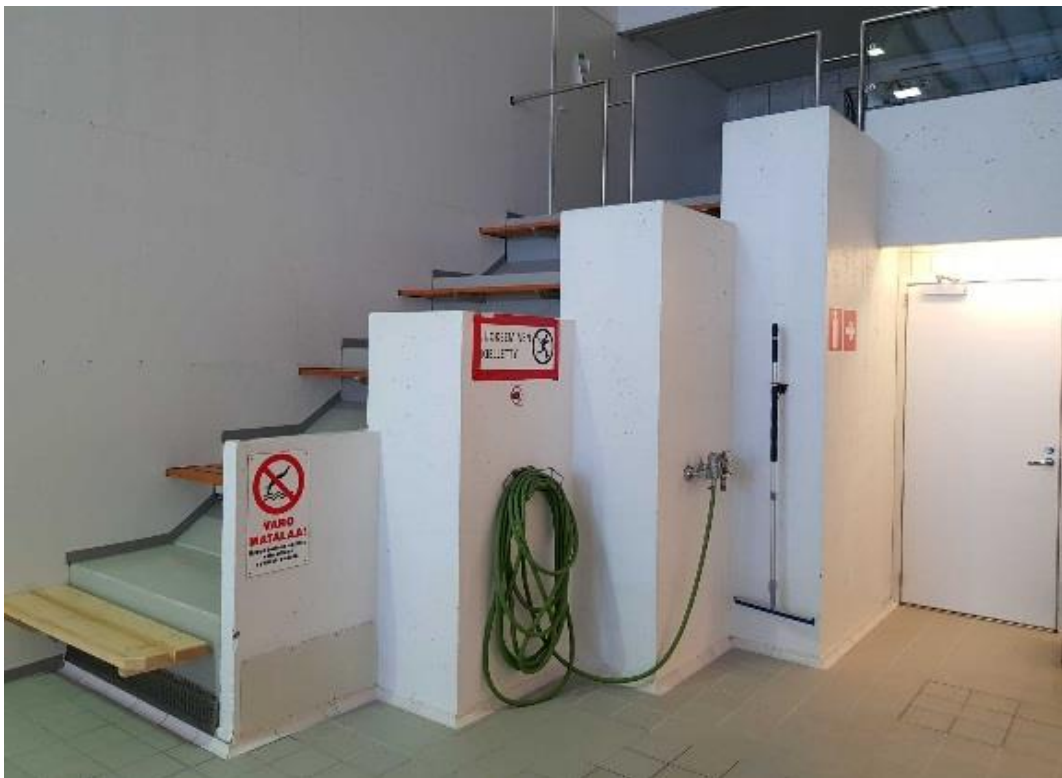
Alkuperäisiä katsomorakenteita. Katsomon halki kulkeva väliseinä on väliaikainen ratkaisu, joka erottaa käytöstä poistetun ison altaan uimahallin käytössä olevista tiloista.

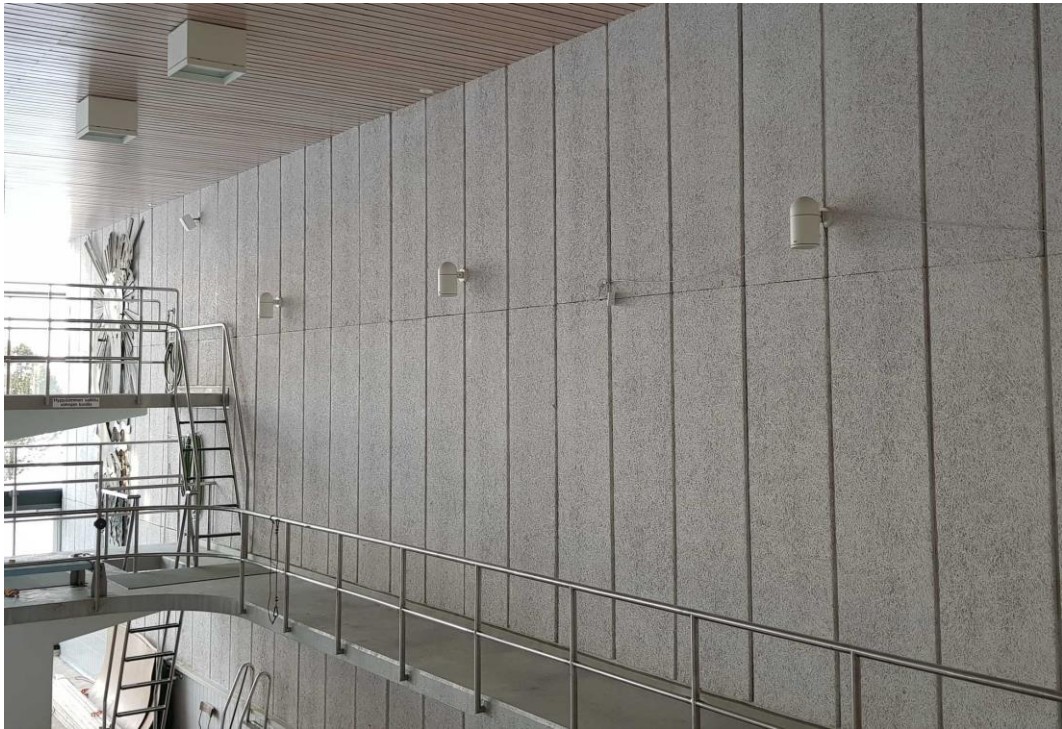
Allassalissa katsomon taustaseinän alkuperäiset sementtilastuvillalevyverhoukset ovat säilyneet. Seinäpinnat on peruskorjauksen yhteydessä maalattu. Allassalin päätyseinällä sisäpuoliset verhoukset on Kemin kaupungilta saatujen tietojen mukaan uusittu vuonna 2004.

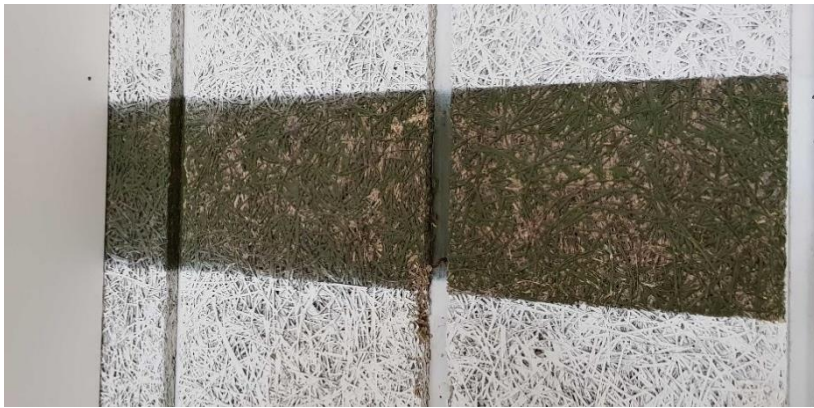
Allassalin seinillä ovat säilyneet alkuperäiset akustoivat verhouslevyt. Ne on peruskorjauksen yhteydessä maalattu valkoisiksi. Alkuperäinen tummanvihreä väri näkyy paikassa mistä seinänaulakot on myöhemmin poistettu.

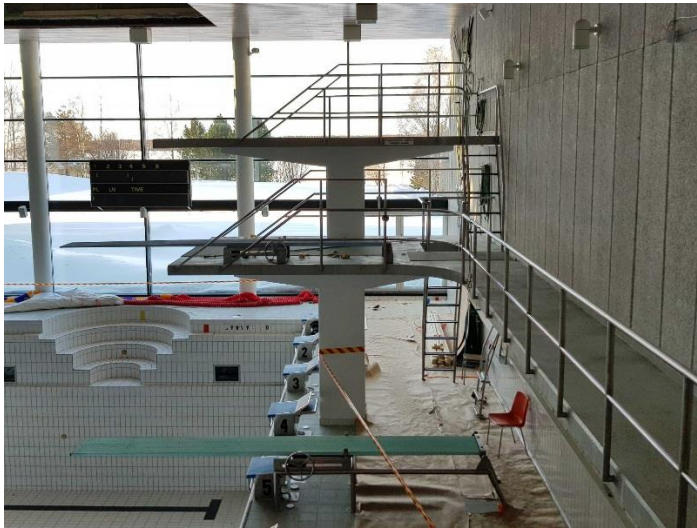
Betonirakenteiset hyppytornit erottuvat ison altaan päädyssä hallitsevana elementtinä. Hallissa on alkuperäisten suunnitelmien mukaisesti 5 m:n ja 3 m:n hyppytelineet sekä 3 m:n ja 1 m:n ponnahduslaudat. Kolmen metrin korkeuteen johtaa katsomon ylätasolta kulkutie. Hyppytelineiden tilavaatimusten takia osa sisäkattoa on niiden kohdalla korotettu ylemmäksi. Hyppytornin teräsputkikaiteita on peruskorjauksen yhteydessä korotettu yhden pienävälän verran, kaiteiden alaosat lienevät alkuperäiset. Päätyseinän alaosaan on alkuperäisen puusäleikön tilalle ilmeisesti peruskorjauksen yhteydessä tai myöhemmin vaihdettu laatoitus, seinän yläosassa levyverhous on uusittu vuonna 2004.

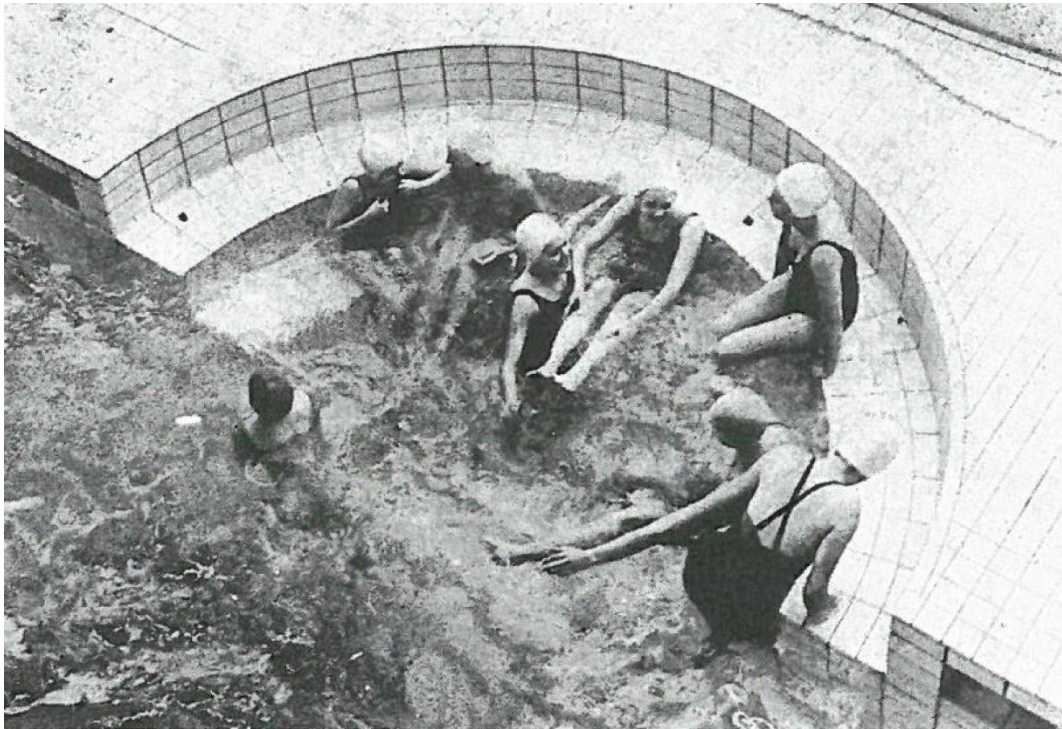
Ison altaan reunalla lasiseinän edessä sijaitseva puolipyöreä syvennys on yksi Kemin uimahallille luonteenomaisista sekä Aarne Erville tyypillisistä detaljeista. Samankaltainen yksityiskohta on myös Aarne Ervin suunnittelemissa Tapiolan uimahallissa. (Kuva Arkkitehti 1/1968)

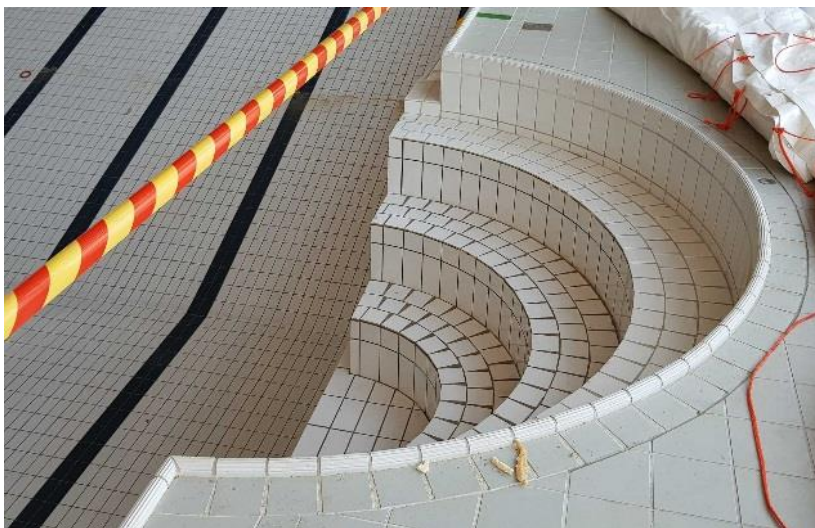
Vuoden 1997 peruskorjauksessa puolipyöreä syvennys on säilytetty. Laatoituksen yksityiskohdat poikkeavat hieman alkuperäisestä, kaarevat vaakapinnat on korjauksen yhteydessä laatoitettu leikkaamattomilla laatoilla, mikä näyttää kömpelöltä, kun saumoista muodostuu kiilamaisia. Alun perin laatoitus oli tehty huolellisesti viimeistellen siten, että pystysaumot jatkoivat yhtenäisinä ylhäältä alas saakka (vertaa vanha kuva). Pienipiirteiset detaljit ovat tärkeä osa Kemin uimahallirakennukselle tyypillistä yksinkertaisen linjakasta arkkitehtuuria.

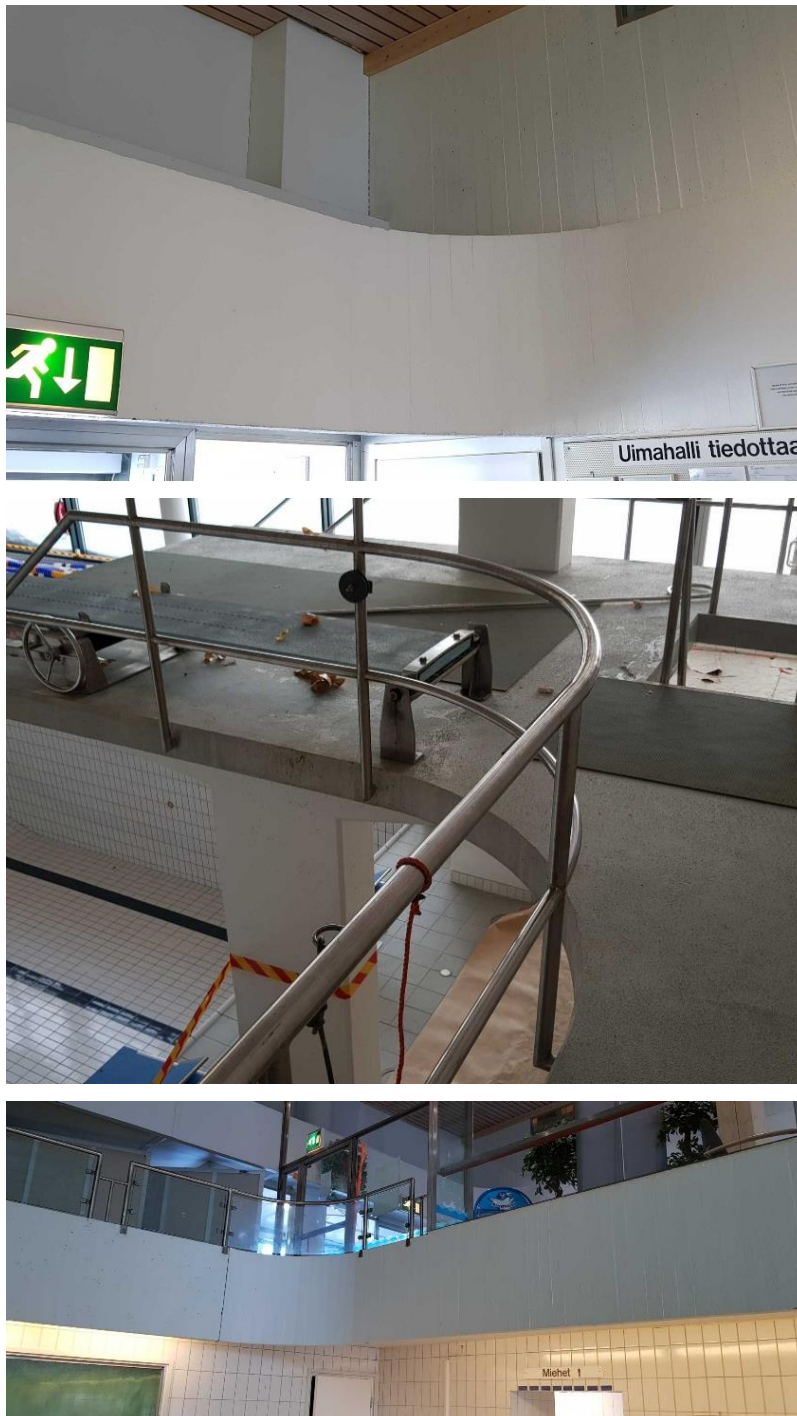
Minimalistisessa ja selkeälinjaisessa rakennuksessa pienipiirteisillä yksityiskohdilla on suuri merkitys. Kaariaihe toistuu uimahallirakennuksessa useassa kohdassa: aulassa pääsisäänkäynnin yläpuolella, aulassa parvekkeen sisäkulmassa ja hyppytornille johtavan tasanteen kulmassa. Aulassa kaariaiheet on toteutettu betonista lautamuottiin valettuina, hyppytornissa betonitasona ja teräsputkikaiteina.

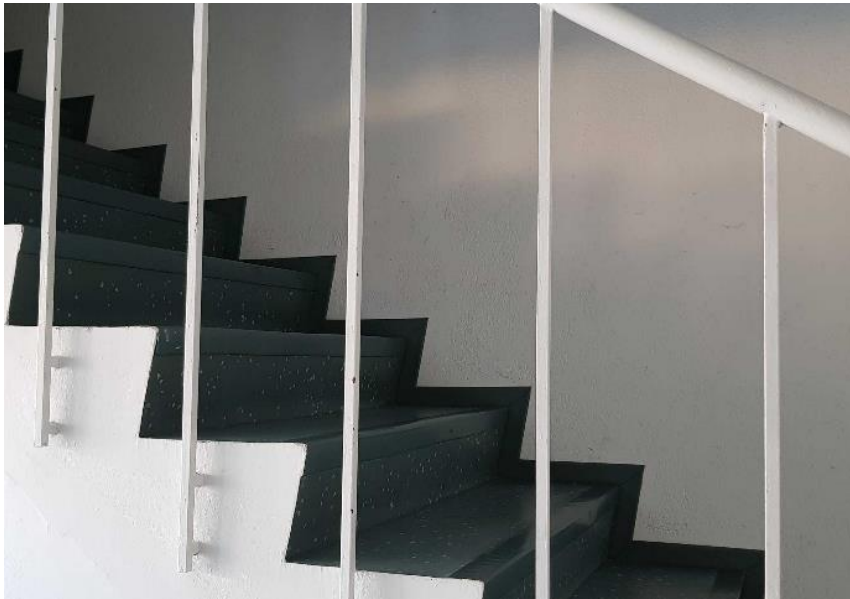
Uimahallirakennuksen luoteiskulmalla sijaitseva ensimmäisestä kerroksesta toiseen kerrokseen johtava porttas on lähes alkuperäisessä asussaan, askelmien pintarakenteet on uusittu ja kaiteet maalattu.

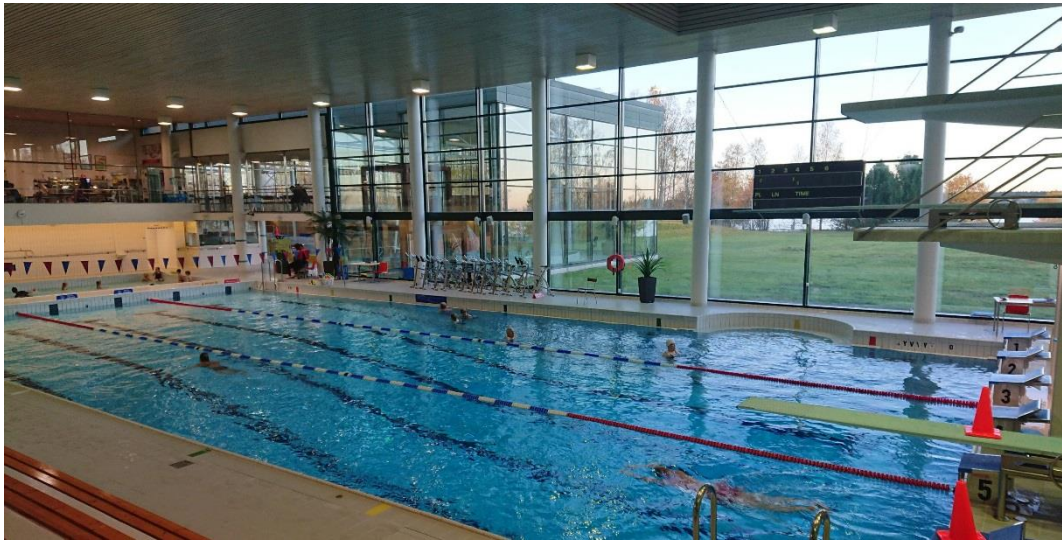
Sisälle allassaliin virtaava luonnonvalo ja allassalista avautuvat maisemat ovat Keminkeskus uimahallille luonteenomaisia, varjeltavia erityispiirteitä. Vuoden 1997 peruskorjauksessa tehdyistä muutoksista huolimatta aulatilat ja kahvio avautuvat edelleen allassaliin – nykyään lasiseinän kautta. (Kuva Keminkeskus uimahallin arkisto)
