## Kemin kaupungin varikko alueinventointi

Kemin kaupunki, kaavoitus 12/2025

1. Alueinventoinnin taustat
2. Historialliset ilmakuvat
3. Varikon alueen rakennukset
4. Johtopäätökset

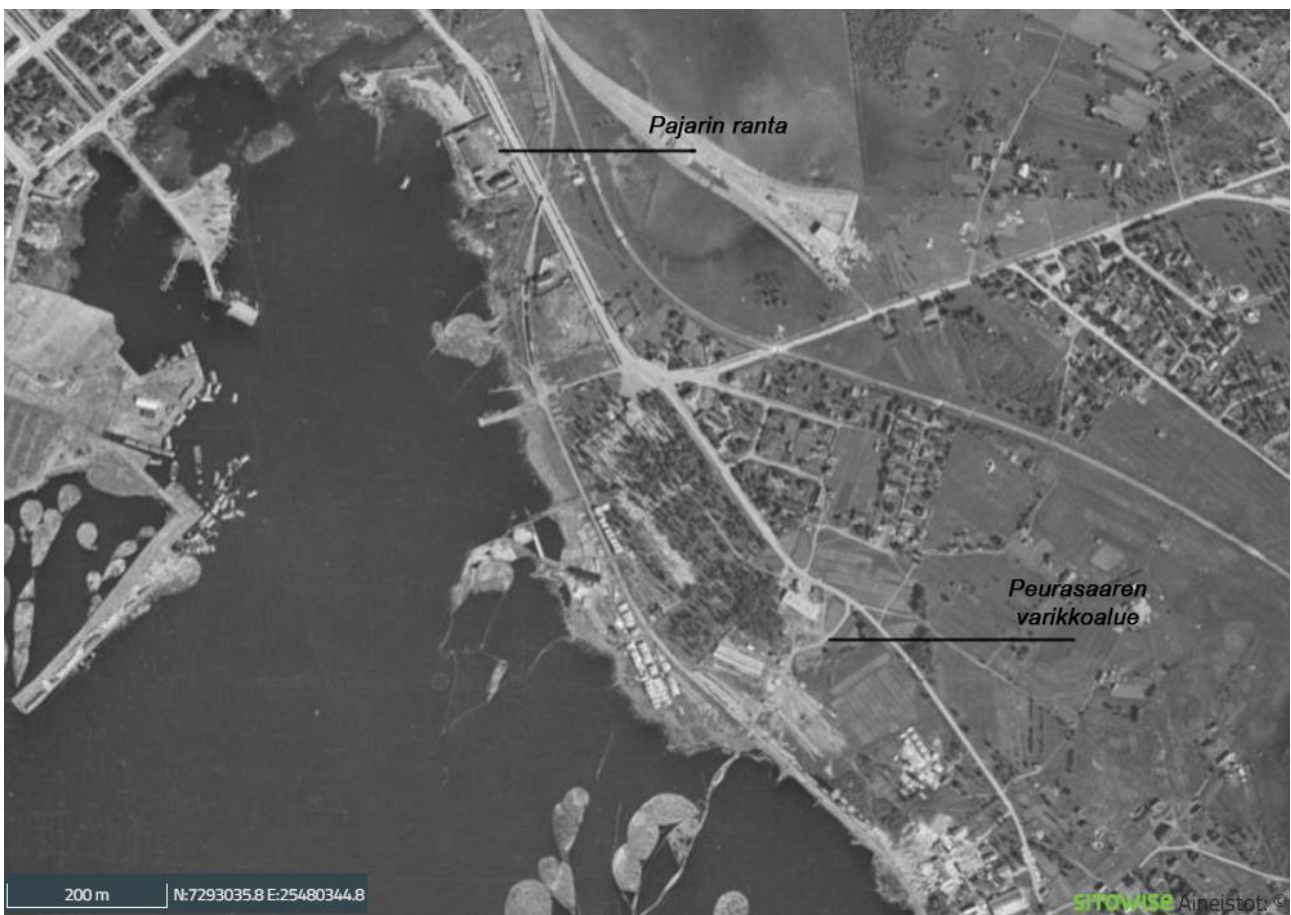
1. Ilmakeku vuodelta 1946. Kemin kaupunki karttapalvelu / Sitowise. Kuvassa näkyy varikkoalueen peltosarkoja, Kalkkinokantien varrella olevan erillisen kiinteistön rakennuskantaa sekä konekeskus.

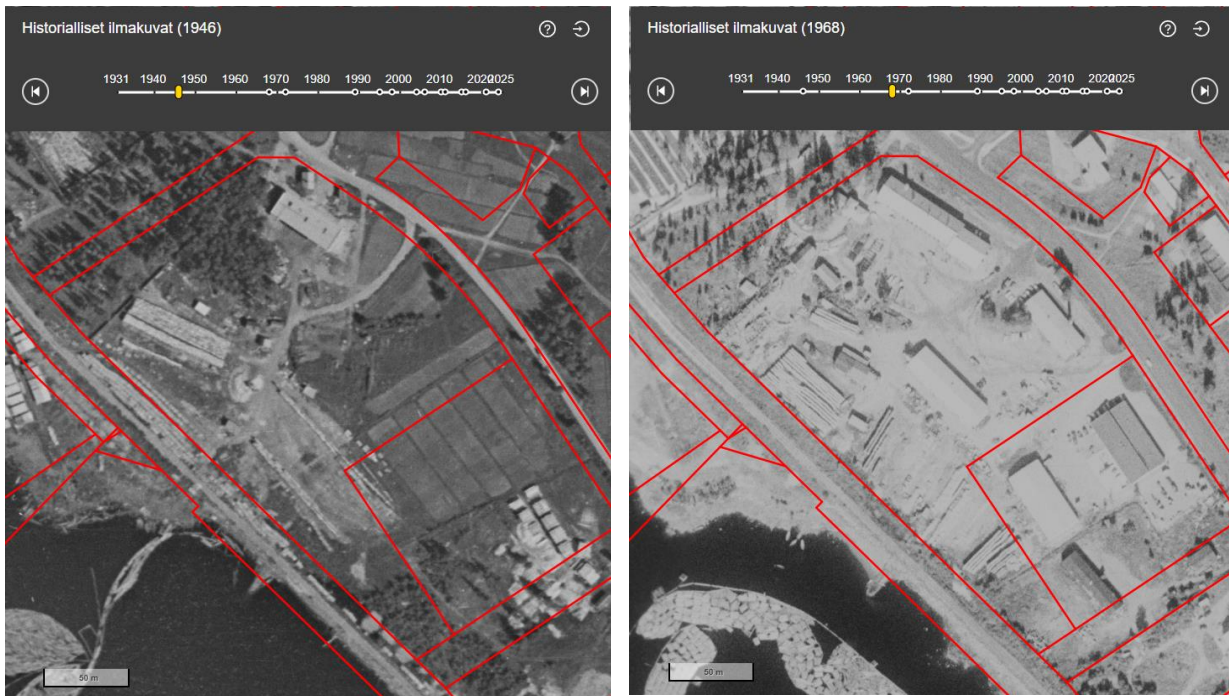
3. Kuvapari vuodet 1946-1968: Ensimmäisessä ilmakuvassa näkyy, kuinka alueella on puunsäilytystä ja uudehko konekeskus sekä sen pohjoispuolella sijaitseva pieni rakennus, jonka käyttötarkoitus ei ole selvillä. Reilun 20 vuoden aikana alueelle on rakentunut varikon huoltorakennus ja keskusvarasto, silloisen kaupungin vesi- ja sähkölaitoksen toimitilarakennus ja autotalli/varastorakennus. Konekeskusta on laajennettu ja sen toiselle nurkalle on vuonna 1950 rakennettu läpiajettava ruumishuone palvelemaan viereisen hautausmaan ja Peurasaaren kappelin tarpeita.<sup>1</sup> (Vuoden 1978 asemapiirroksessa entinen ruumishuone on merkitty vesilaitoksen pajaksi. Ks. s.16.) Radan puoleinen korttelin reuna on varastointialuetta.

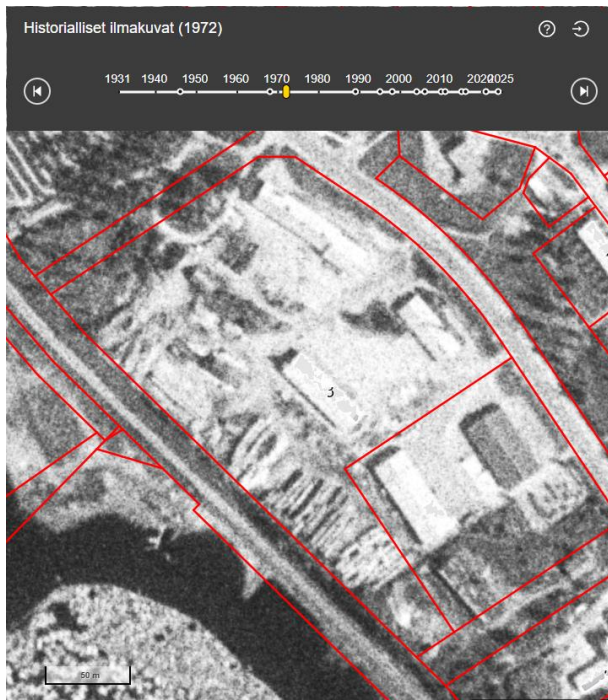
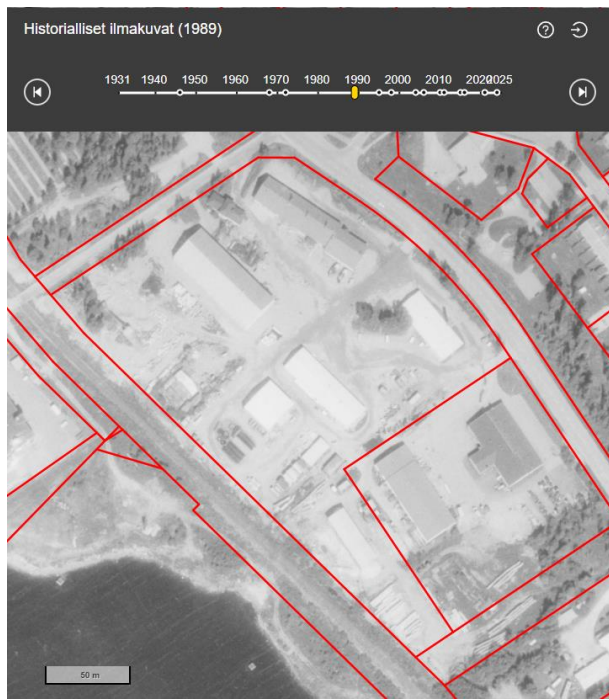
4. Kuvapari vuodet 1972 ja 1989: Vuoden 1972 ilmakuva on hyvin rakeinen. Muutosta rakennuskannassa ei ole paljoakaan verrattuna vuoteen 1968. Sähkölaitoksen autotallia on laajennettu ja toimitilarakennukseen on toteutettu pieni laajennus. Myöhemmässä kuvassa näkyy kiinteistöhuollon ja korjauksen toimitilarakennus, iso autohalli ja hiekkavarasto alueen etelälaidalla.

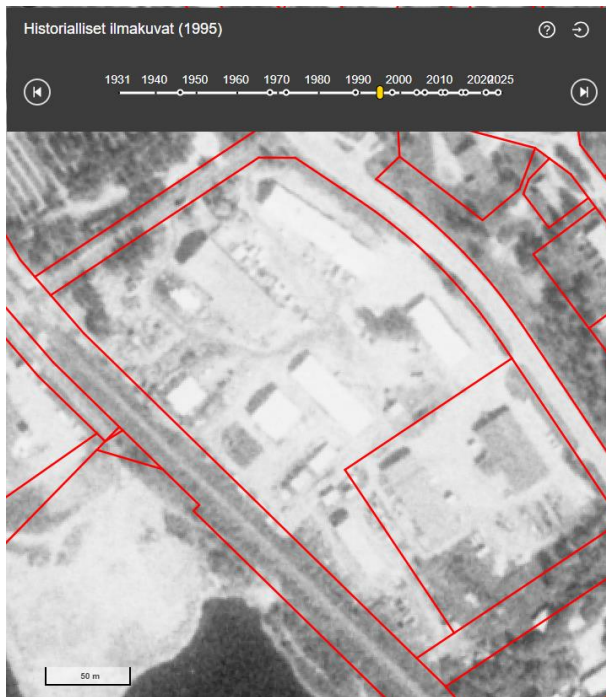
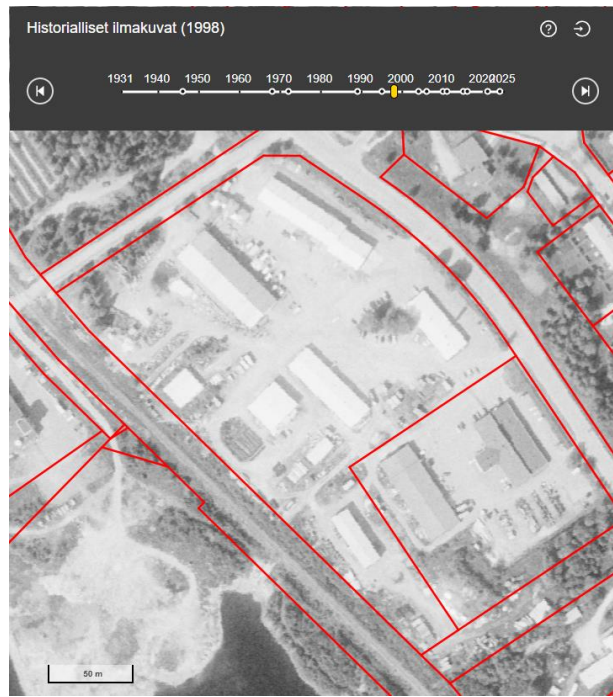
5. Kuvapari vuodet 1995 ja 1998: Vuoden 1995 ilmakuva on melko sumea. Muutosta rakennuskannassa ei ole paljoakaan verrattuna vuoteen 1989.

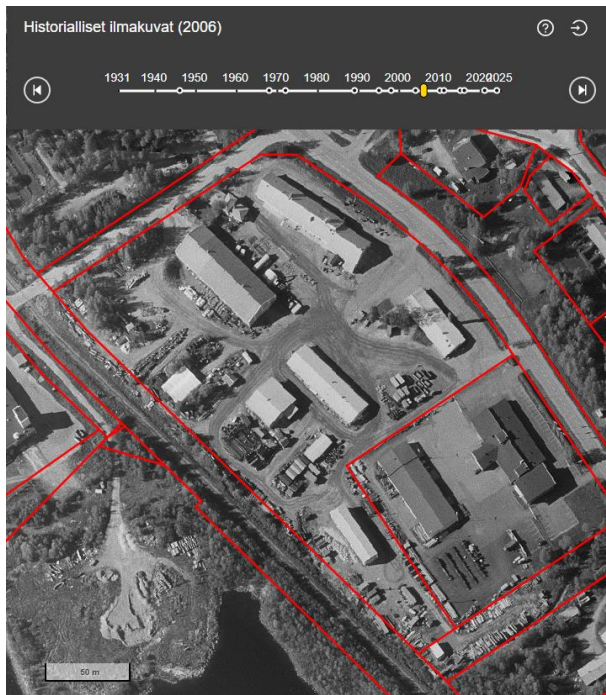
6. Kuvapari vuodet 2006 ja 2010: Molemmat ilmakuvat ovat hyvin selkeitä. Näistä näkyy hyvin rakennusten ja lukuisten kontti- ja varastointiryppäiden avoin sijoittelu tonteilla sekä myös pihan kulkuväylät, jotka kiertävät rakennuksia ja tarvikkeita. Kemin Energia ja Vesi Oy:n toimitilarakennus on laajennettu ja uudistettu.

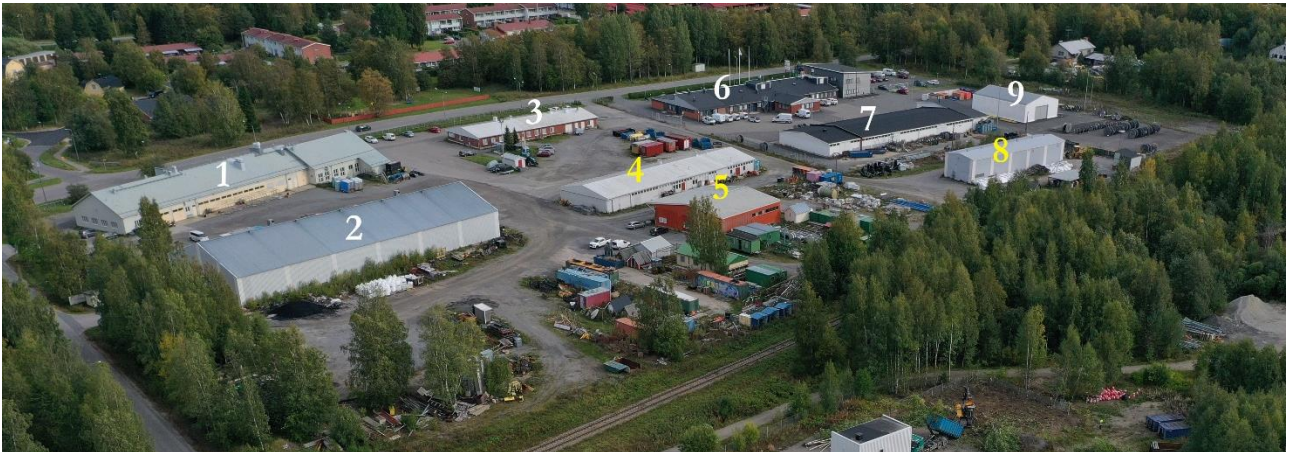
10. Suunnittelualueen rakennukset numeroituina. Keltaisella merkitty uuden jätevedenpuhdistamon alta purettavat rakennukset.

1. *Konekeskus/korjaamorakennus (entinen autohalli)*
2. *Auto-/konehalli*
3. *Huoltorakennus*
4. *Entinen keskusvarasto*
5. *Entinen kiinteistöhuollon ja korjauksen toimitilarakennus*
6. *Kemin Energia ja Vesi Oy:n toimitilarakennus*
7. *Kemin Energia ja Vesi Oy:n varasto ja autotallirakennus*
8. *Hiekkavarasto*
9. *Kemin Energia ja Vesi Oy:n pressuhalli*

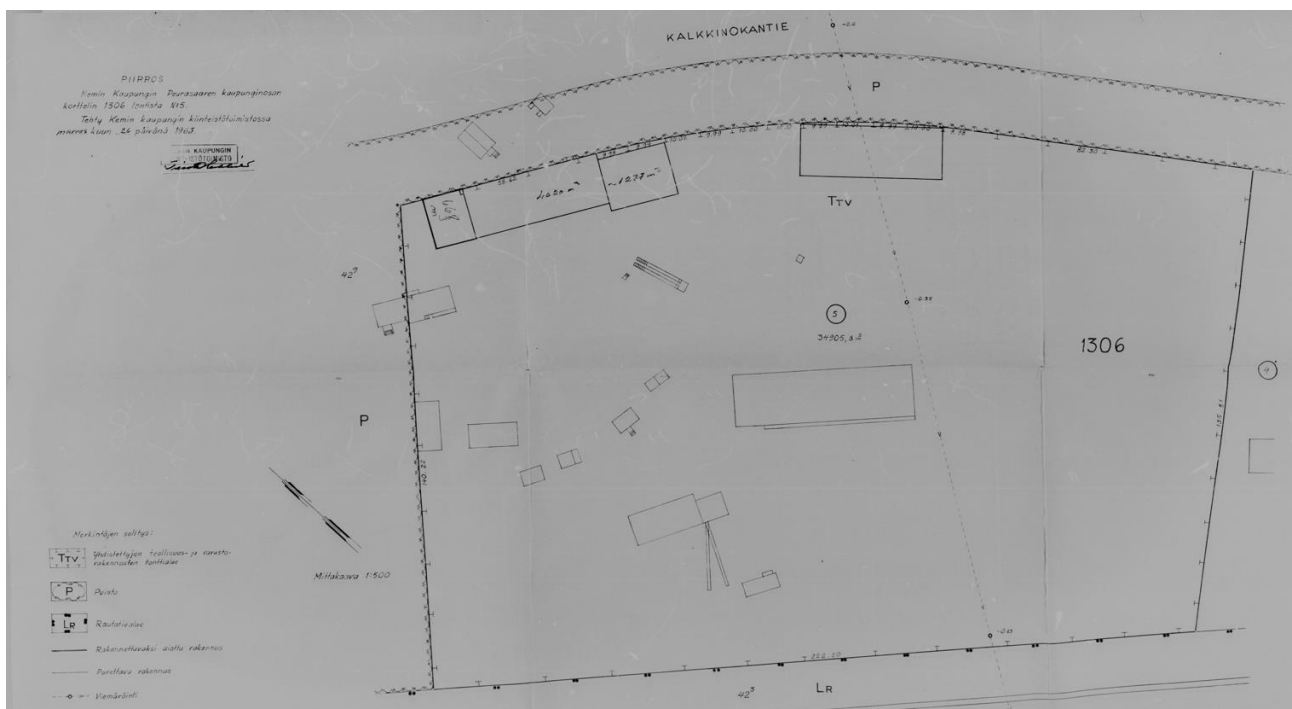
13. Piirros korttelin 1306 tontista 5 v. 1963, laatijana Kemijoen kaupungin kiinteistötoimi.

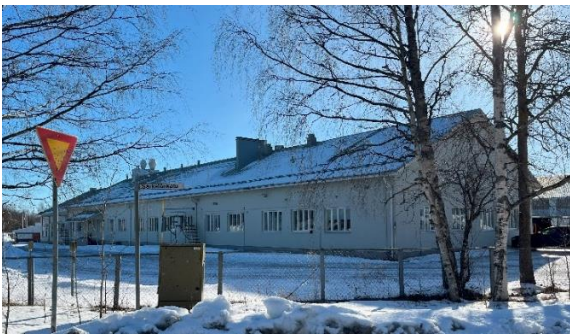
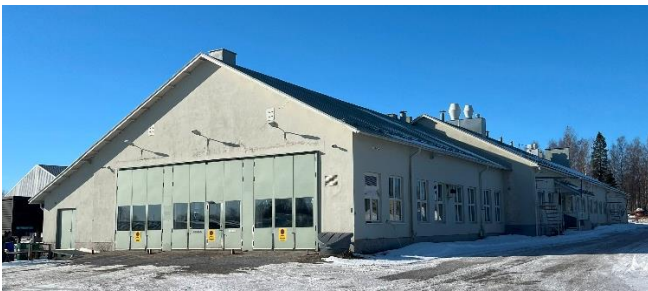
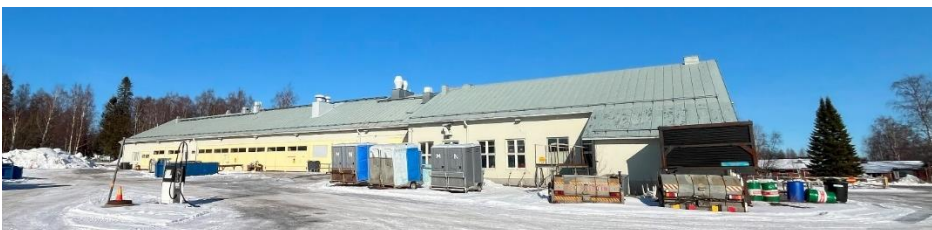
Toimii ikään kuin porttirakennuksena varikon korttelille saavuttaessa. Mittakaavaltaan pitkänomainen korjaamorakennus.

Rakennuksen tyylipiirteet ovat pelkistetyt, mikä heijastelee sen alkuperäistä käyttötarkoitusta autohallina ja myöhempiä varikko- ja varastokäyttöjä. Pitkä, suoraviivainen runko ja harjakatto luovat selkeän, funktionaalisen ilmeen. Rakennuksen muoto on käytännöllinen suurten sisätilojen ja hallimaisten toimintojen tarpeisiin.

Julkisivut koostuvat tasaisista, rapatuista seinäpinnoista, jotka ovat yksinkertaiset ilman koristeellisia yksityiskohtia, mikä on tyypillistä 1940-luvun rakentamiselle. Toistuvat suorakaiteen muotoiset ikkunat rytmittävät pitkiä seinäpintoja, ja ikkunajako on käytännöllinen antaen samalla rakennukselle rytmikkyyttä.

Metallipintainen harjakatto, jossa on jyrkkä kaltevuus, on lumikuormien kannalta käytännöllinen ja ajalleen tyypillinen ratkaisu. Myös 1960-luvun laajennukset ovat noudattaneet alkuperäistä yksinkertaista tyyliä.

20. Korjaamorakennus (nro 1) Särkelänsäädun ja Kalkkinokantien risteyksestä eli pohjoisesta päin kuvattuna.

21. Korjaamorakennus (nro 1) idästä päin kuvattuna.

22. Kaupungin varikon korjaamorakennus (nro 1) etelästä päin kuvattuna.

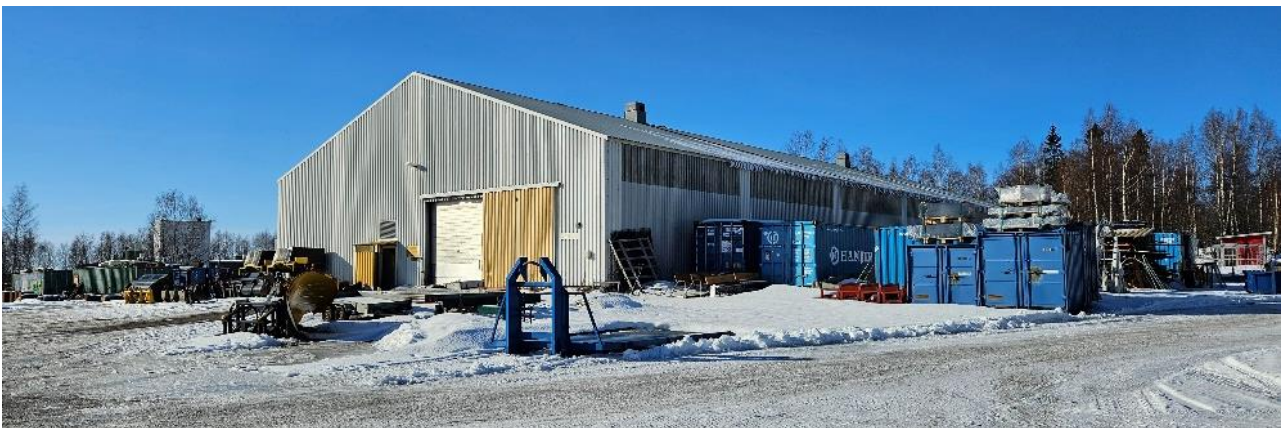
| Ominaispiirteet ja rakennuksen mahdollinen liittyminen kaupungin historiaan ja historiallisiin ilmiöihin:<br>Kookas (1400 m <sup>2</sup> ) profiilipeltipinnoitettu käyttörakennus, teräsrunkoinen, ikkuna-aukot valokatteella rakennuksen toisella pitkällä sivulla ylhäällä. |

23. Kaupungin varikon kylmä **auto-/konehalli**. Kaavamuutoksen myötä rakennukseen on tarkoitus osoittaa lisäksi toimintoja purettavista rakennuksista.

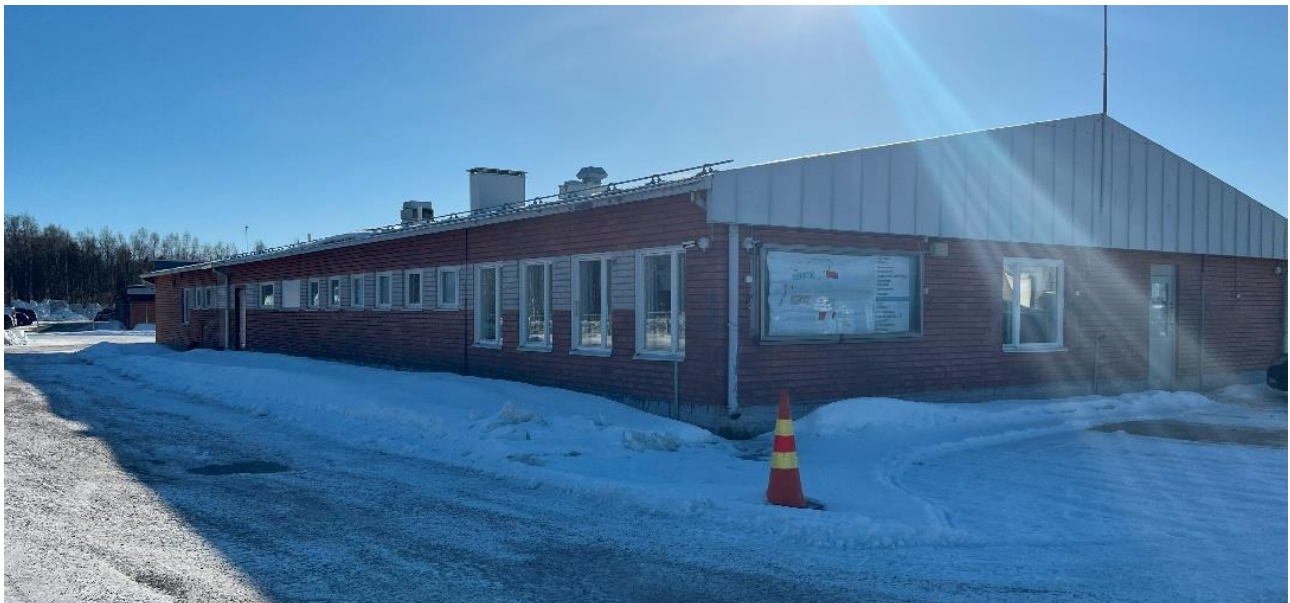
| <p>Rakennusvuosi/muutokset/ylläpito: 1961. 1980 talojohdon uusiminen. 1981 talonmiehen asunnon muutos mittapuolen toimistoksi. 1993-1996 toimistotilojen kunnostuksia. 2010-2011 sosiaalitilojen uusiminen; pukuhuoneet, pesuhuone, sauna, käyttövesijohdot, osin viemäröinti. 2015 sähköpääkeskuksen uusiminen. 2020 ilmanvaihdon uusiminen koneelliseksi tulo- ja poistojärjestelmäksi.</p> <p>Merkittävin korjaustarve: julkisivut – tiiliverhous huonossa kunnossa, rapautunut ja saumat irronneet.</p> <p>Lattiapinnoitteiden alta osassa huoneita mitattu liiallista kosteutta.</p> |
| <p>Ominaispiirteet ja rakennuksen mahdollinen liittyminen kaupungin historiaan ja historiallisiin ilmiöihin: Ilmeeltään tavanomainen 1960-luvun matala tiilirakennus. Konesaumakate. Alkuperäiset ikkunat.</p> |

24. Kaupungin varikon **huoltorakennus**, johon sijoittuu varikkoalueen sosiaalitilat sekä työjohdon ja toimihenkilöiden toimistotiloja. Kaavamuutoksen myötä rakennukseen on tarkoitus osoittaa lisäksi toimintoja purettavista rakennuksista.

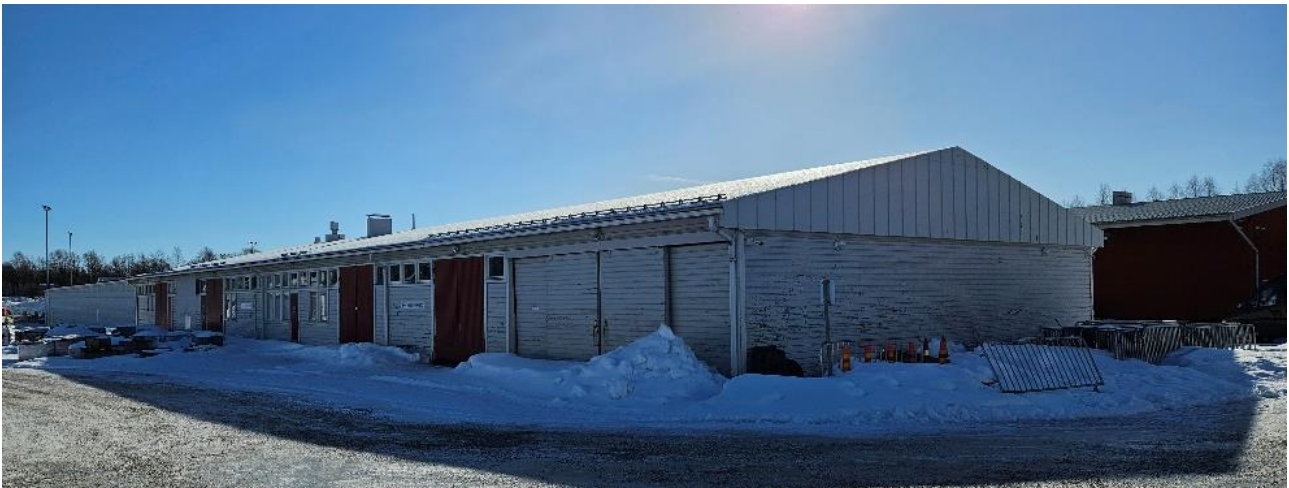
| <p>Rakennusvuosi/muutokset/ylläpito: 1962.</p> <p>1978 suunniteltu laajennus, laatijana Milka Rautiola.</p> <p>1986-87 perusparannus. 1987 julkisivun muutos. 2003 lattioiden pinnoitus, 2012 ulkomaalaukset ja vesikaton maalaus, 2017 tai 2018 ilmanvaihdon saneeraus</p> <p>Rakennuksessa mikrobivaurioita ja kunto muutenkin heikko. Kattovuotoja ja ulkoseinärakenne lattialiittymiseen riskirakenne. Julkisivuverhous lahonnut. Ikkunat alkuperäiset.</p> |
| <p>Ominaispiirteet ja rakennuksen mahdollinen liittyminen kaupungin historiaan ja historiallisiin ilmiöihin:</p> <p>Lautaverhoiltu, matalaperusteinen rakennus. Katto konesaumattu pelti. Julkisivujen yläosassa kiertää matalat ikkuna-aukotukset. Huonetilojen ikkuna-aukotusjako ruudukkomainen. Punaruskeaksi maalatut autotallien ovet, joiden väritys poikkeaa muuten vaaleaksi maalatusta rakenteesta.</p> |

25. Kaupungin varikon **entinen keskusvarasto**. Rakennus on poistettu käytöstä. Rakennus puretaan uuden jätevedenpuhdistamon alta, mikäli kaavamuutos saa lainvoiman. Rakennuksessa on todettu sisäilmaongelmia.

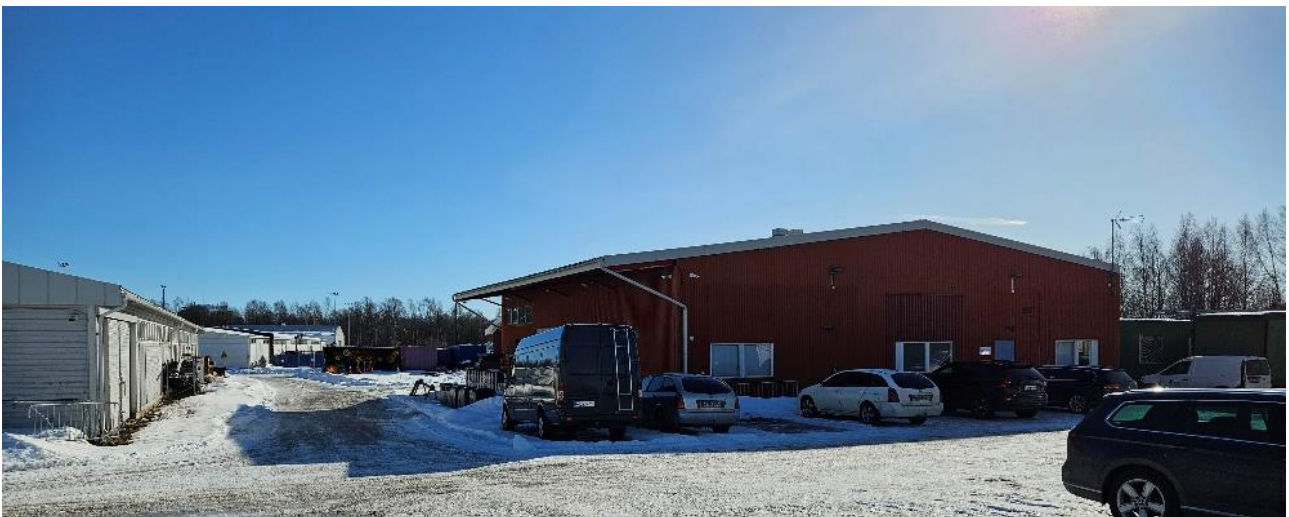
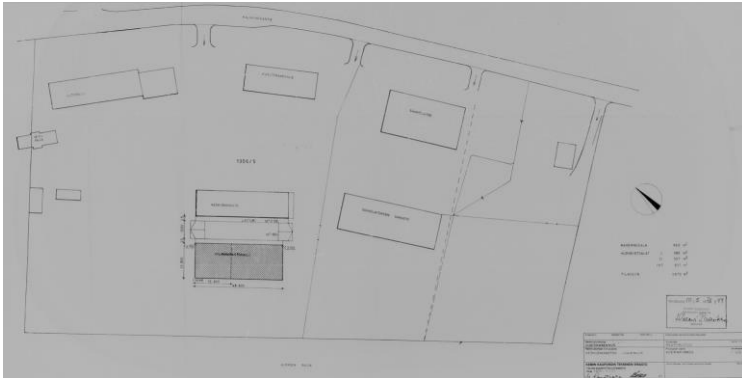
Ominaispiirteet ja rakennuksen mahdollinen liittyminen kaupungin historiaan ja historiallisiin ilmiöihin: Hallimainen käyttörakennus. Teräsrunkoinen, ulkoseinät profiilipeltiä. Mittasuhteiltaan epäsuhtainen korkean katon ja matalalla sijaitsevista ikkunoista johtuen. Ikkunat alkuperäiset vuodelta 1978 tai 1995.

26. Kaupungin varikon **entinen kiinteistöhuollon ja korjauksen toimitilarakennus**. Rakennus on poistettu käytöstä ja toiminnot sijoittuvat nykyiselle rakennukselle nro 1. Rakennus puretaan uuden jätevedenpuhdistamon alta, mikäli kaavamuutos saa lainvoiman.

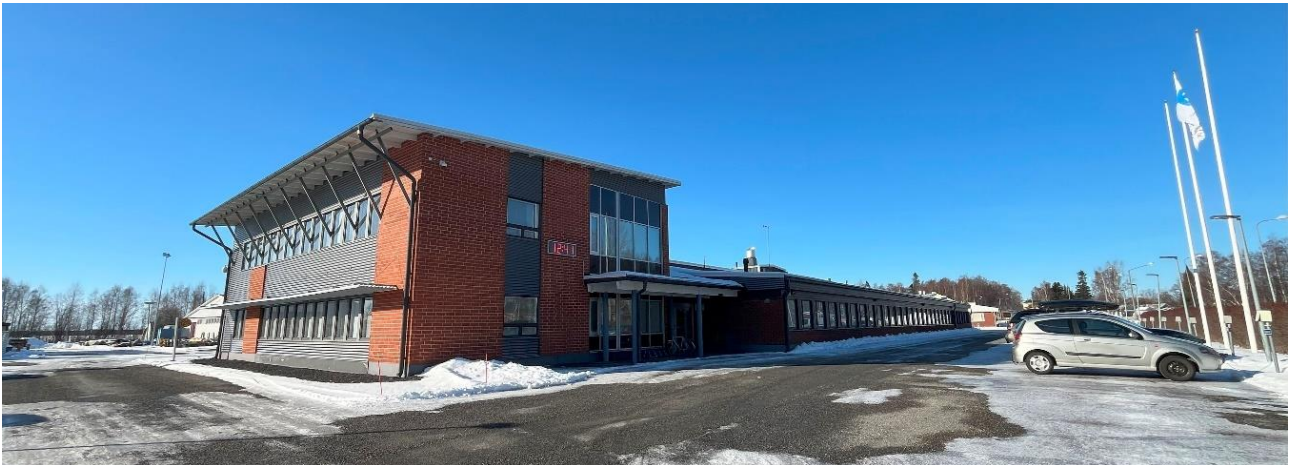
| <p>Ominaispiirteet ja rakennuksen mahdollinen liittyminen kaupungin historiaan ja historiallisiin ilmiöihin:</p> <p>Alkuperäinen matala rakennus on uudistettu ilmeeltään 2000-luvun 2-kerroksisen laajennuksen myötä. Julkisivuissa käytetty punatiili yhdistää laajennusosan alkuperäiseen rakennusosaan.</p> |

27. **Kemin Energia ja Vesi Oy:n toimitilarakennus**, johon sijoittuu toimisto-, sosiaali- ja verstaattiloja. Kaavamuutoksella ei ole vaikutusta rakennuksen käyttöön.

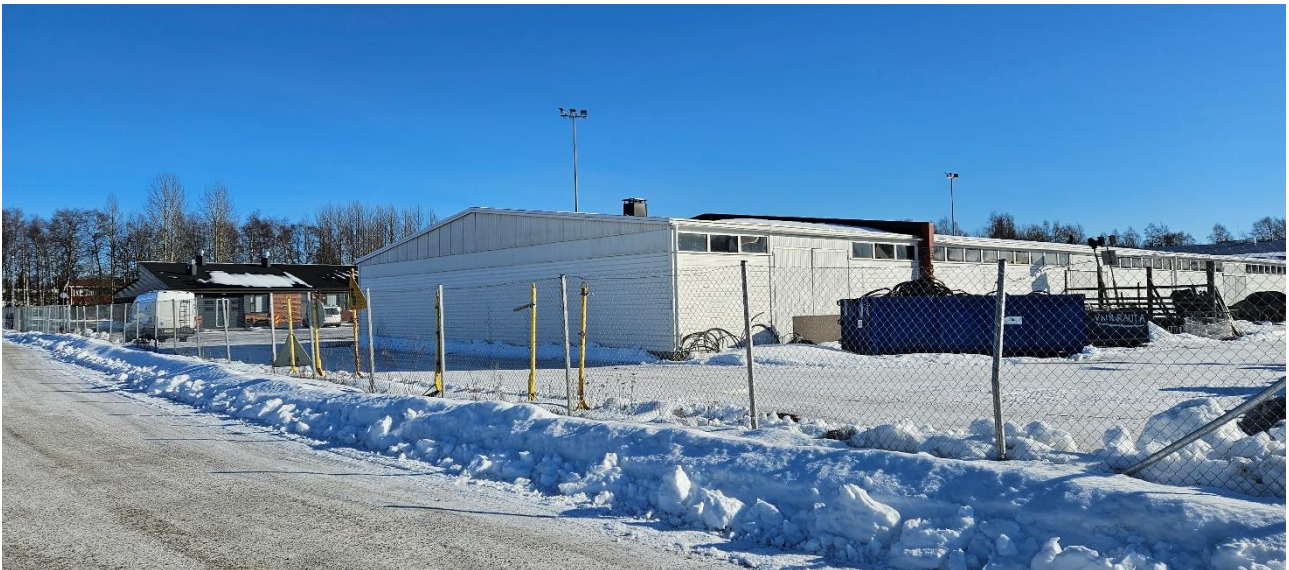
| Matalapiirteinen, pinta-alaltaan laaja hallirakennus. Valoaukkonauha kiertää rakennuksen julkisivujen ylälaitaa (ei kylmävaraston osalta). | |

28. **Kemin Energia ja Vesi Oy:n varasto- ja autotallirakennus.** Rakennuksessa on pääosin kylmää tilaa, mutta myös lämmintä tilaa. Kaavamuutoksella ei ole vaikutusta rakennuksen käyttöön.

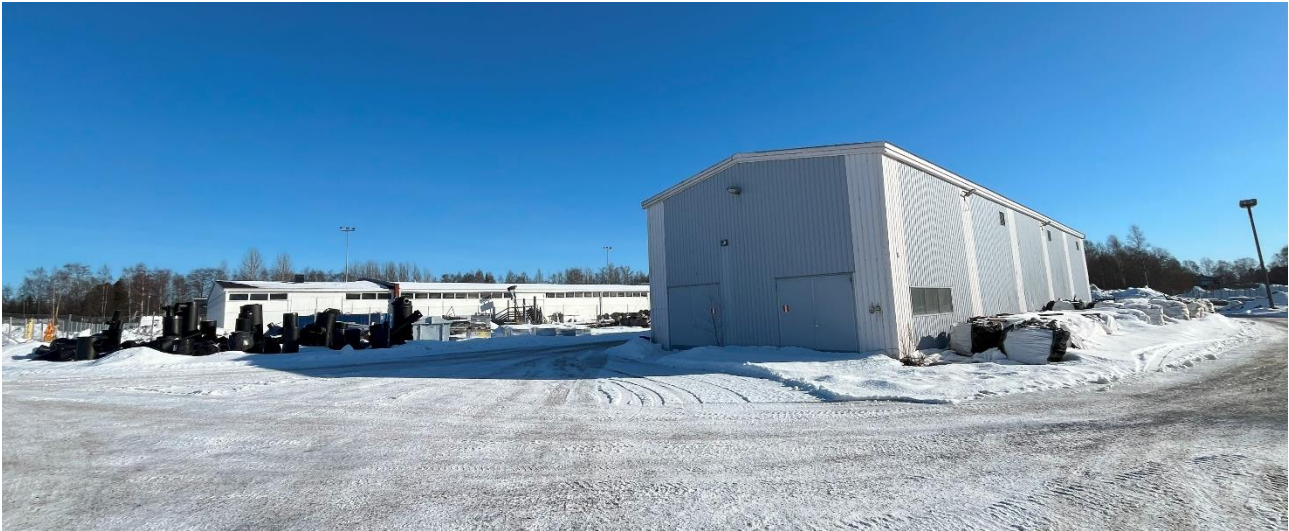
| Ominaispiirteet ja rakennuksen mahdollinen liittyminen kaupungin historiaan ja historiallisiin ilmiöihin:<br>Suurikokoinen (334 m2) peltihalli. |

29. Kaupungin varikon **hiekkavarasto**. Rakennus sijoittuu uuden jätevedenpuhdistamon tontille ja sen kohdalla on varaus metanoliasemalle. Rakennus puretaan viimeistään metanoliaseman alta, mikäli kaavamuutos saa lainvoiman.

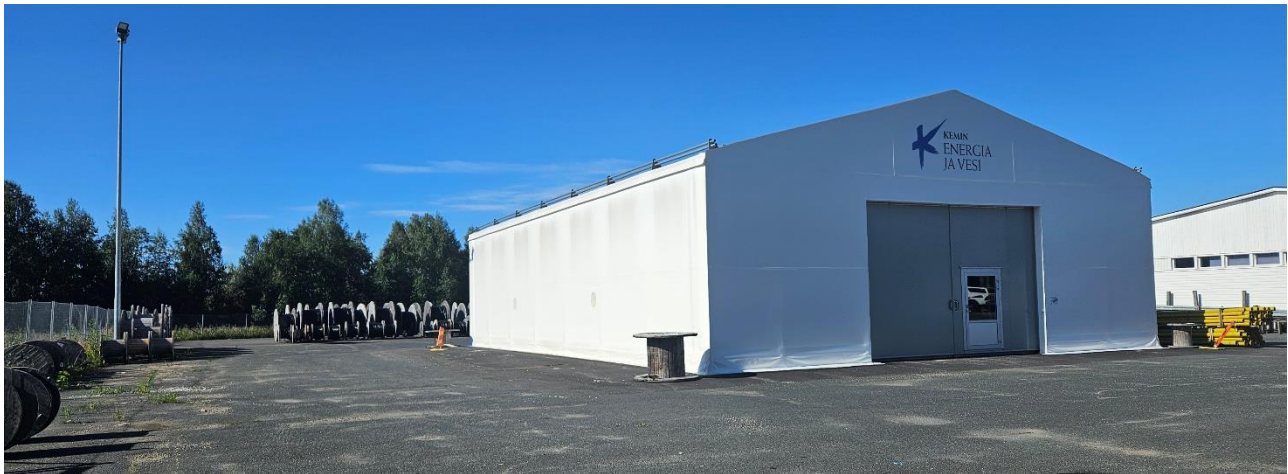
30. Kemin Energia ja Vesi Oy:n pressuhalli, joka toimii kylmänä varastotilana.
