VEITSILUODON SEURAKUNTATALO

Satamalehdontie 1, KEMI

RAKENNUSHISTORIASELVITYS
Arkkitehtitoimisto Jorma Teppo Oy
25.10.2025

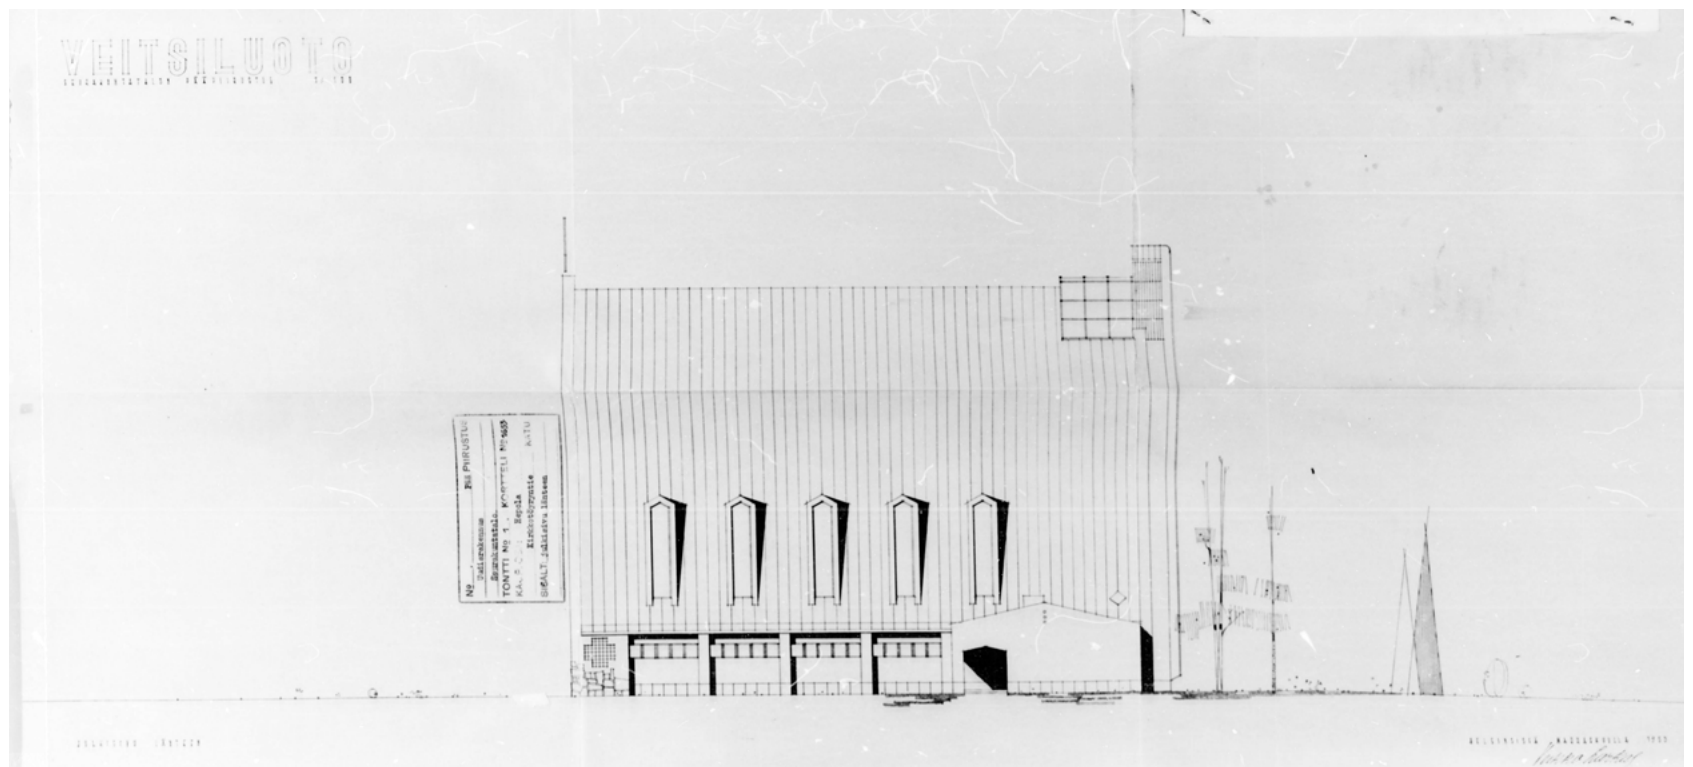
Pohjoisjulkisivu on rakennuksen pääfasadi. Korkean kirkkosalin merkittävyyttä on korostettu luonnonkiviverhoilulla ja korkealla viiltomaisella päätyikkunalalla. Päädyn laella on käänteinen Pietarin risti. KUVA: Kemin rakennusvalvonnan arkisto

Kirkkosalin pohjoisfasadi on rakennuksen pääjulkisivu. Mittakaavojen korostaminen ilmenee matalan sisäänkäynnin ja korkean lasitiili-ikkunan välisessä suhteessa. Päädyssä on 1950-luvun arvorakennuksille tyypillinen liuskekiviverhoilu sekä pyöreät lasitiiliaukotukset. Kirkkosalin katolla on käänteinen Pietarin risti.

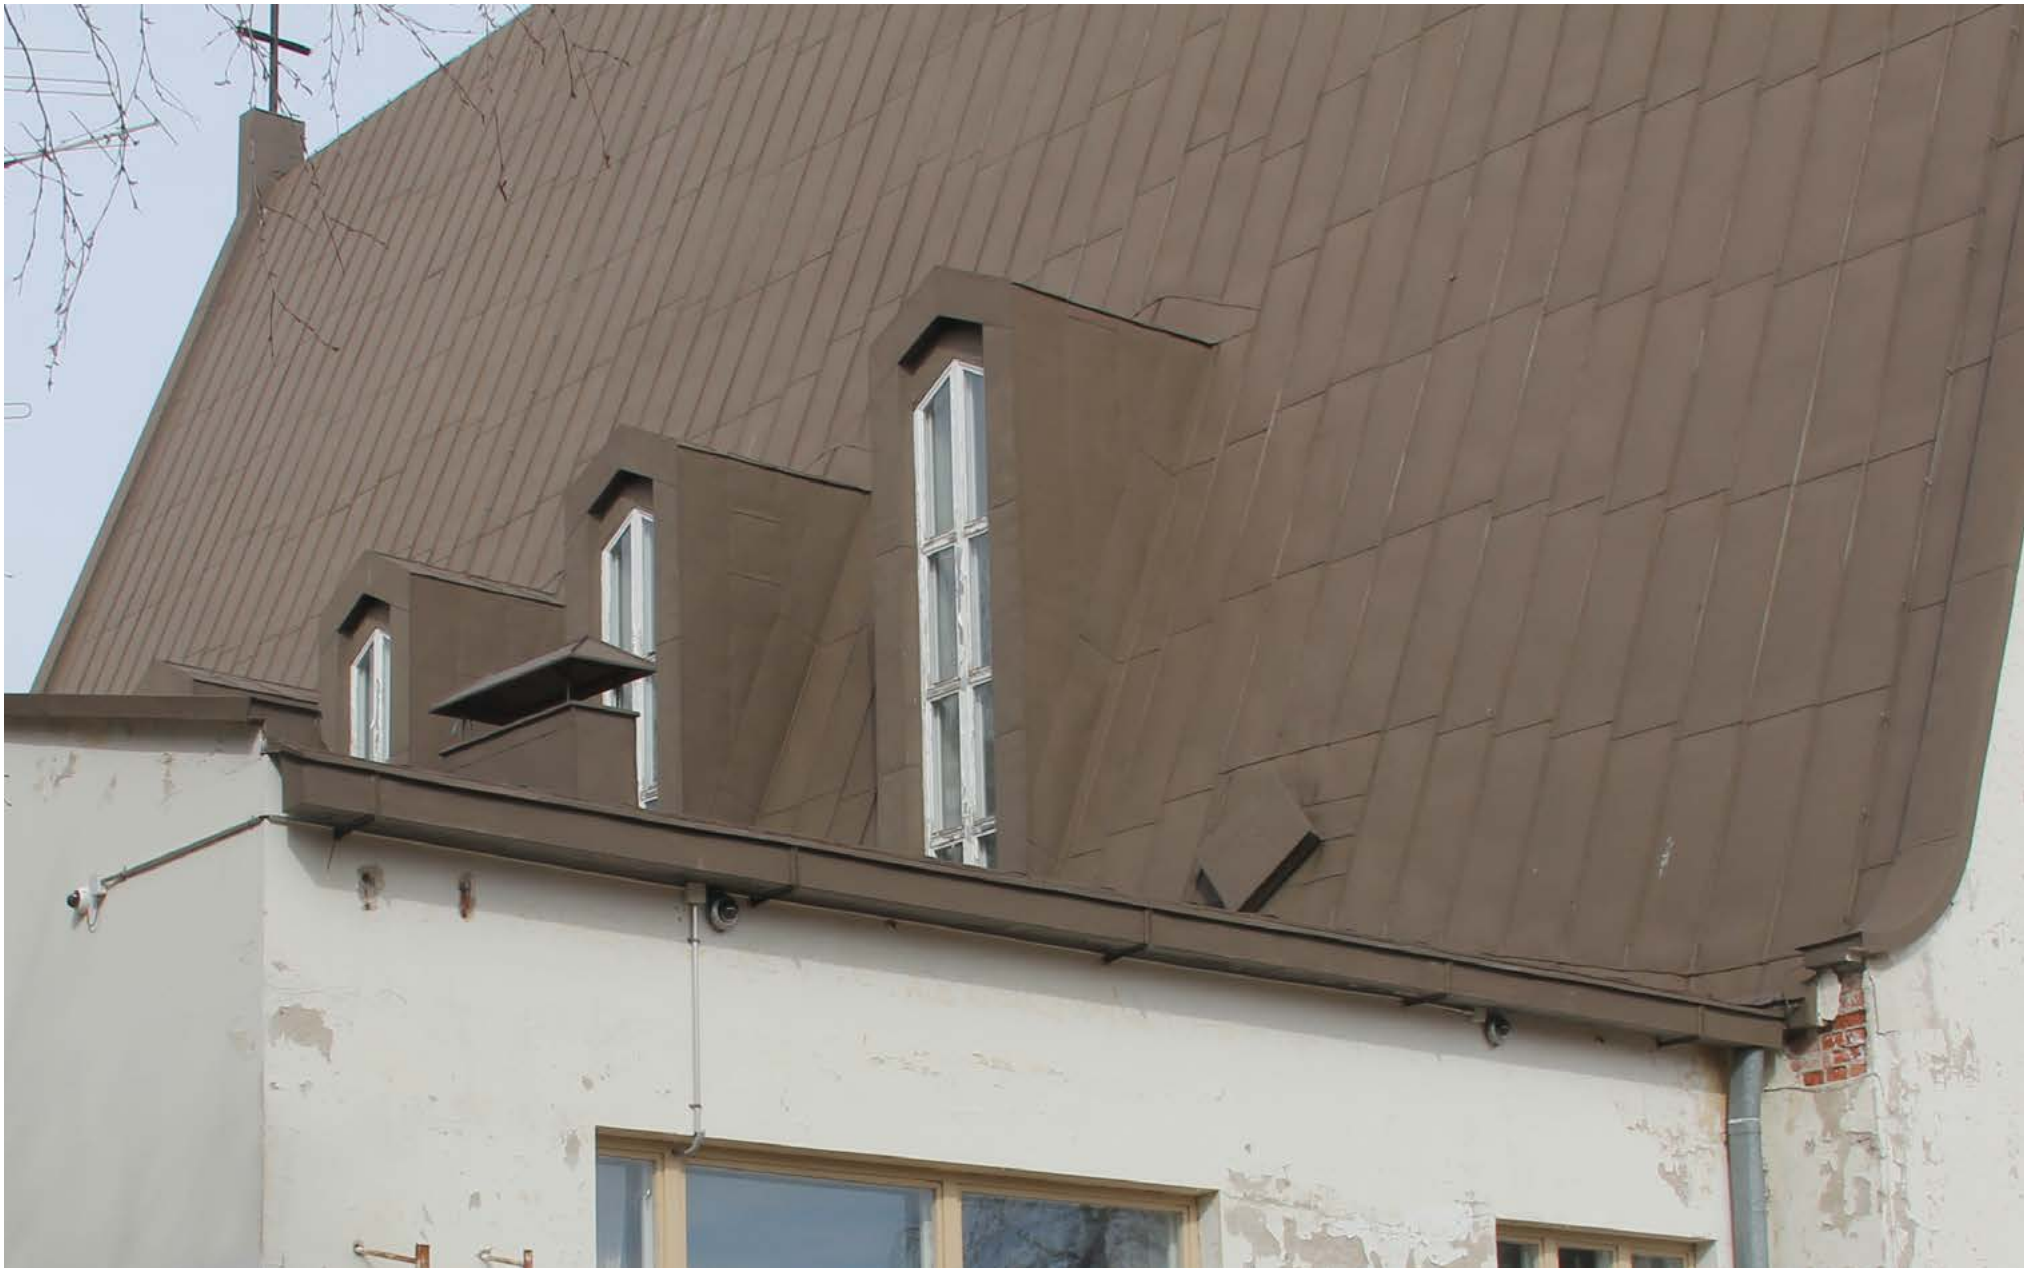
Etualalla on sakastin loiva räystäätön satulakatto. Taustalla on kirkkosalin vesikaton läntinen lape. Rappausvauriot osoittavat vesikaton ongelmakohtat.

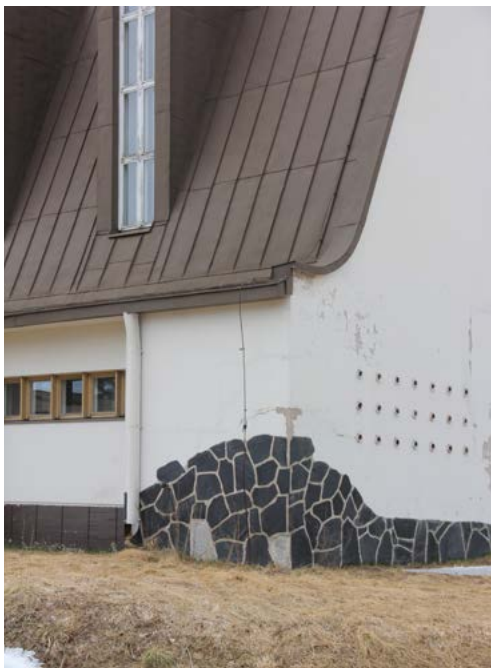
Kirkkosalin katon räystääs päättyy kaarevaa nostoon.

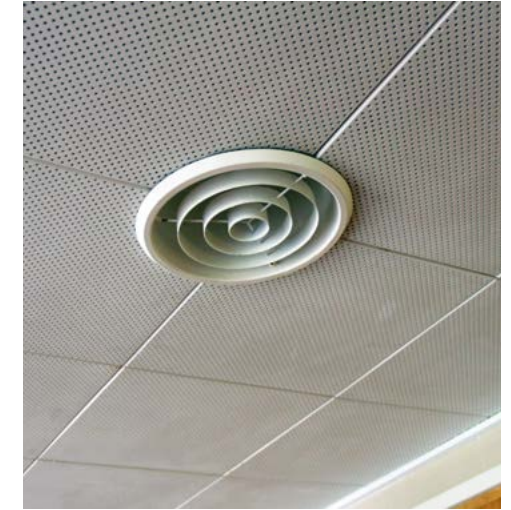
Kirkkosalin eteisaulan alas laskettu Soundex-akustiikkakatto on tehty perforoidusta puukuitulevystä.

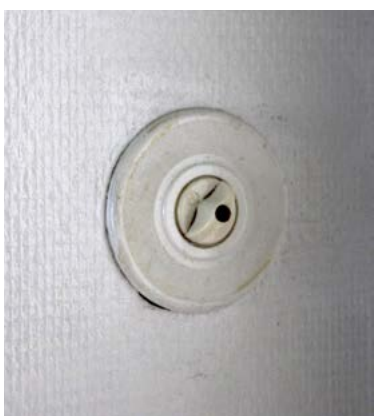
1950-luvun kierrettävä valaisinkatkaisija kehotilassa.

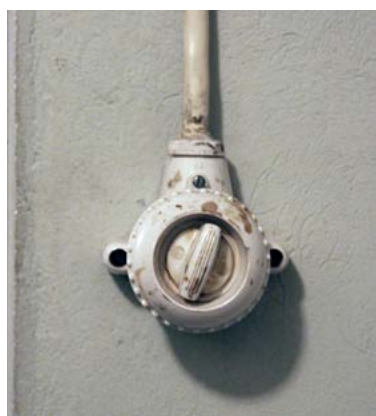
1950-luvun kierrettävä valaisinkatkaisija kehotilassa kellarissa.

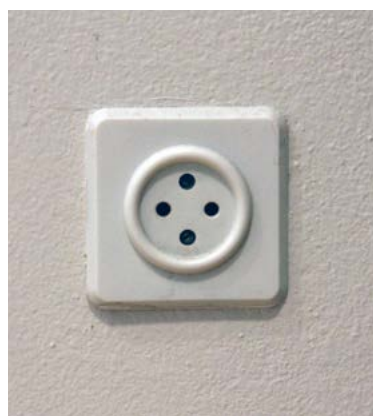
Vanha madottomaton pistorasia.

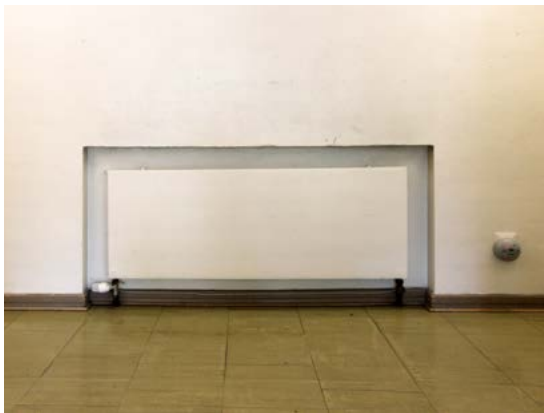
Kellarikerroksen käytävän lämpöpatteri on sijoitettu aikakauden tavan mukaan seinäsyvennykseen.

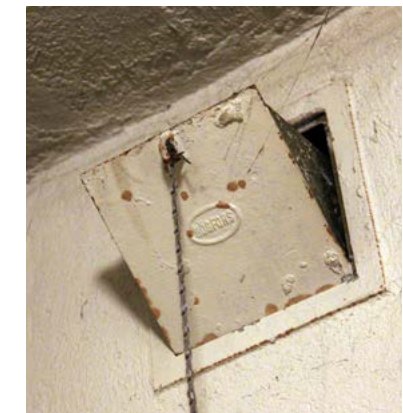
Käsisäätöinen ilmanvaihtoventtiili kellarissa.

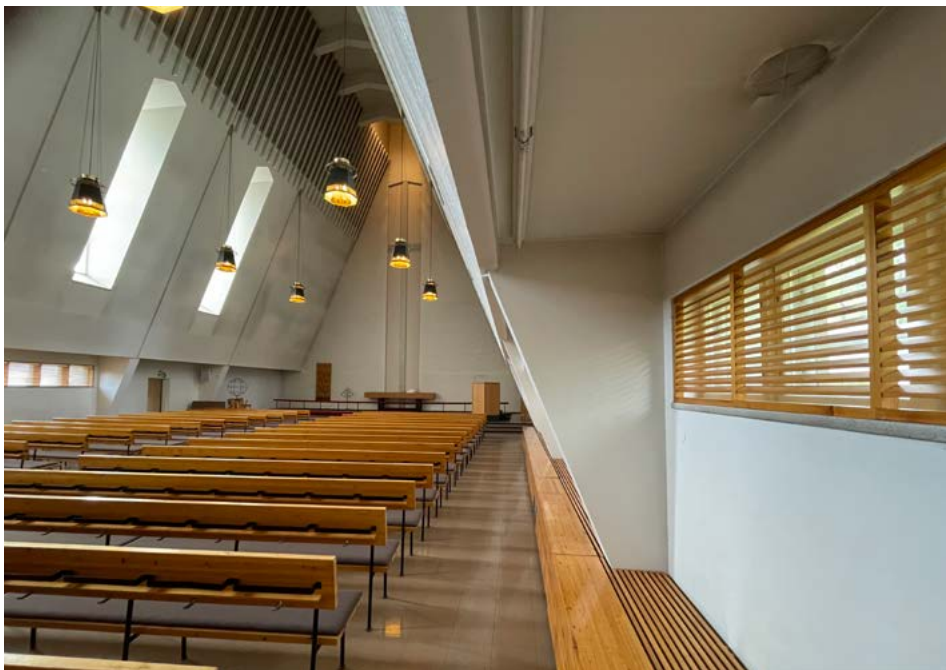
Matalat seinäsyvennykset korostavat kirkkosalin tilallista dynamiikkaa. Nauhaikkunoiden puurilät ja lämpöpattereiden verhoiluksi tehdyt puupenkit ovat vuoden 1983 lisäyksiä.

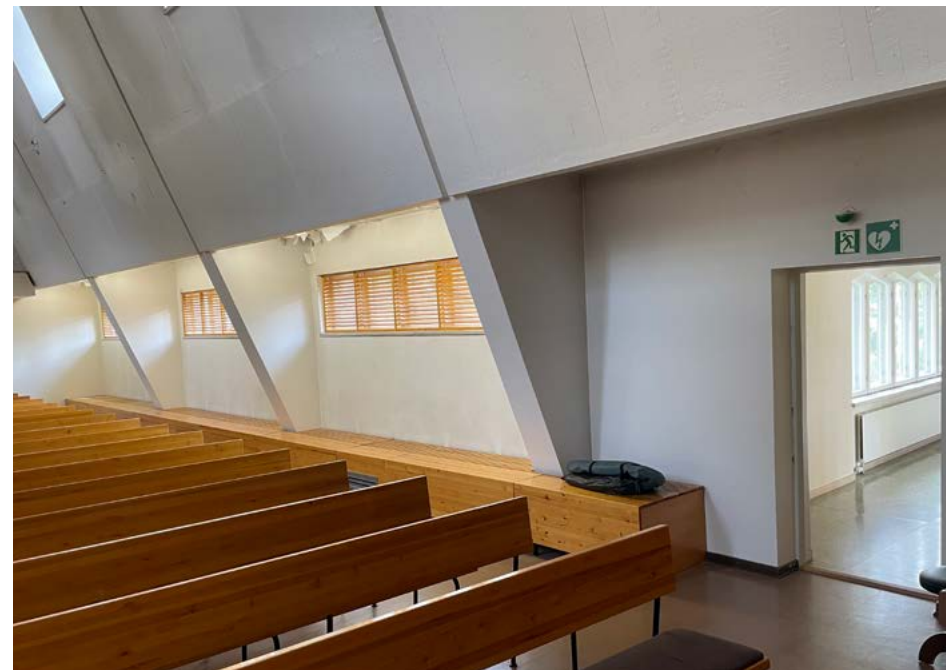
Vinojen betonipilareiden välisissä moduleissa on tilan syvyyttä korostavat valaisimet. Oikealla on ovi seurakuntasalin aulaan.

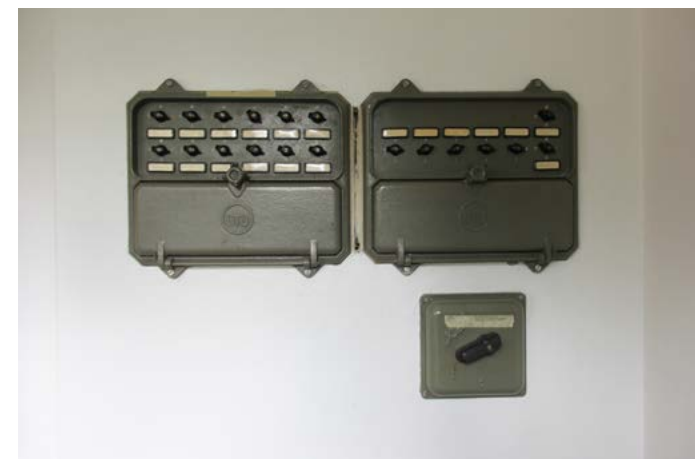
Käytävän seinässä on kirkkosalin valo-ohjauslaitteet. Ne ovat alkuperäiset ja vankkaa tekoa.

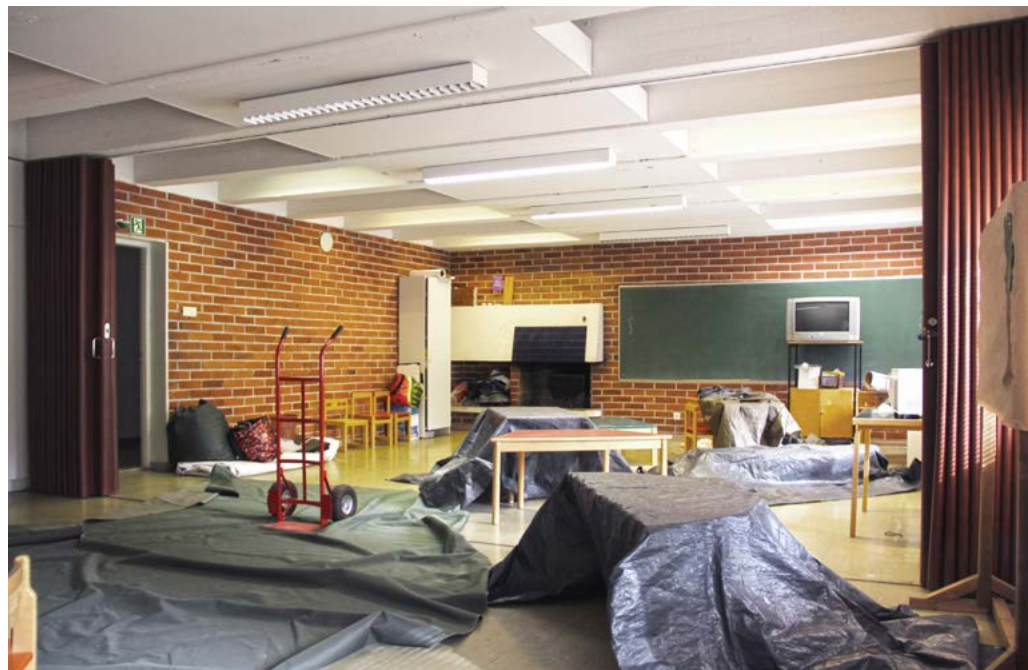
Kerhotilan voi jakaa kahteen osaan kuvan laidoilla näkyvillä paljeovilla. Kuva on otettu takaosasta kohti takkanurkkaa. Alakaton keskiosan alaslasku on 1980-luvun kerrostumaa.

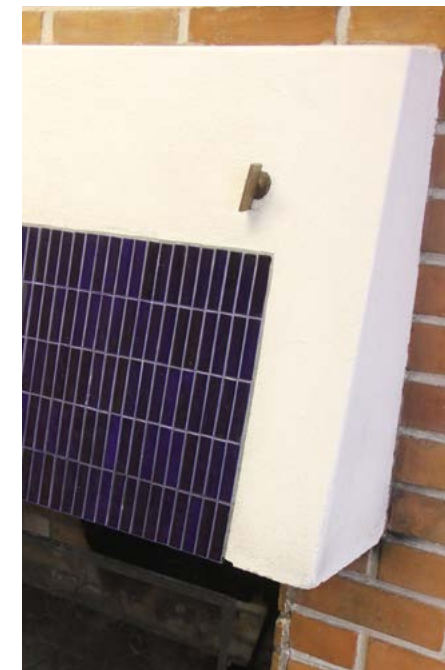
Takan valkoiseksi rapatussa huurossa on sininen klinkkeri. Se yläpuolella on savupel-
lin avaimen muotoinen salpa.
