Kemin Myllyniemen alueen kulttuuriympäristöselvitys

31.10.2022

Selvityksen on laatinut arkkitehti TKT Kaisa Mäkinen, Sweco Infra & Rail Oy. Selvitys on tehty Kemin kaupungin toimeksiannosta. Se liittyy alueella vireillä olevaan asemakaavan muutokseen.

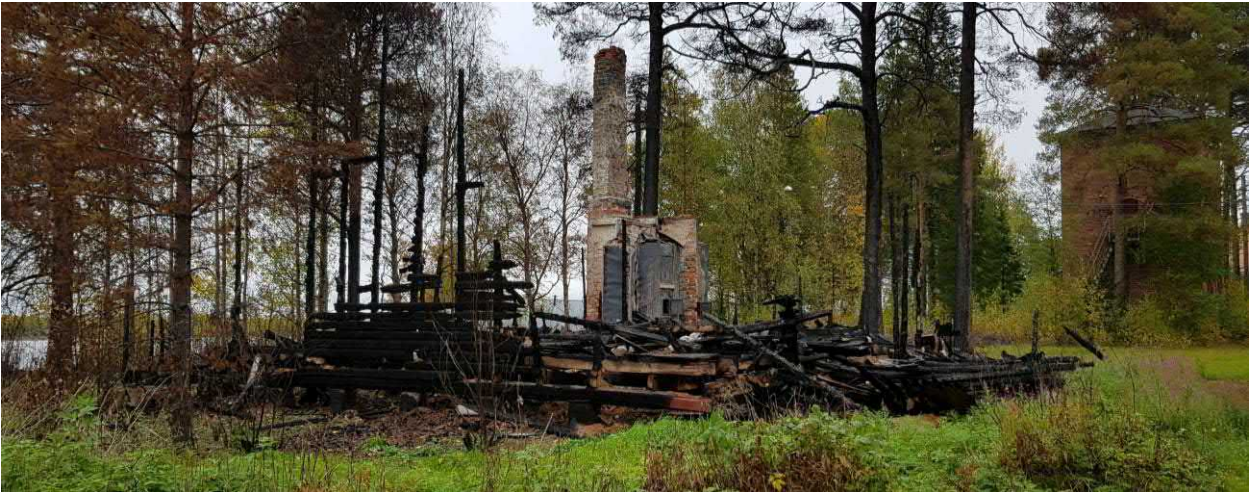
Ruokalan pohjoispuolella sijainnut Mäntykämpä on tuhoutunut tulipalossa kesällä 2022. Taustalla näkyy punatiilinen muuntaja.

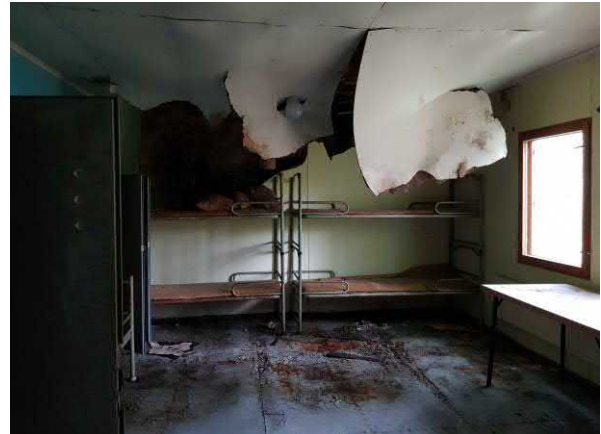
Asuinhuone. Huoneissa on säilynyt uiton työntekijöiden käytössä olleita kalusteita.

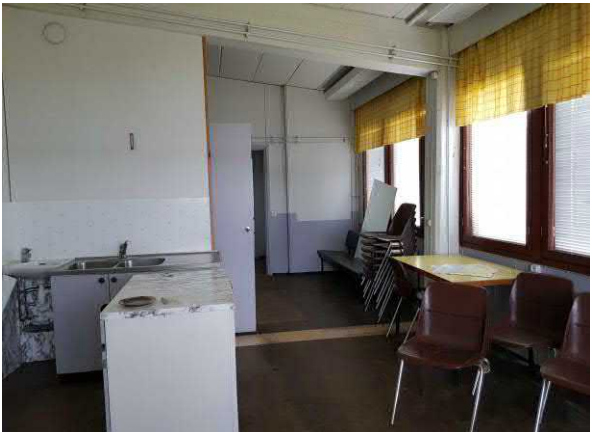
Matalammissa osassa rakennuksen lounaiskulmassa on toiminut kahvio.

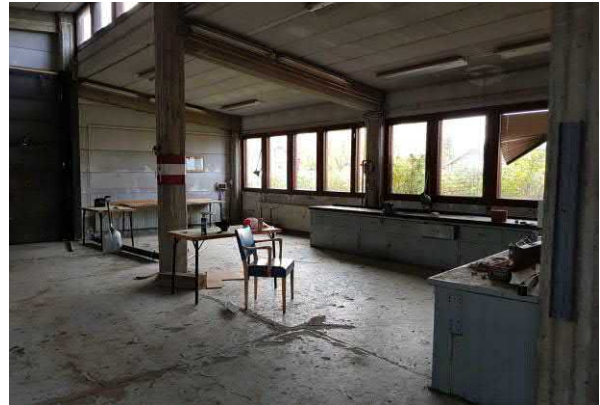
Halliin liittyy matalampia työtiloja.

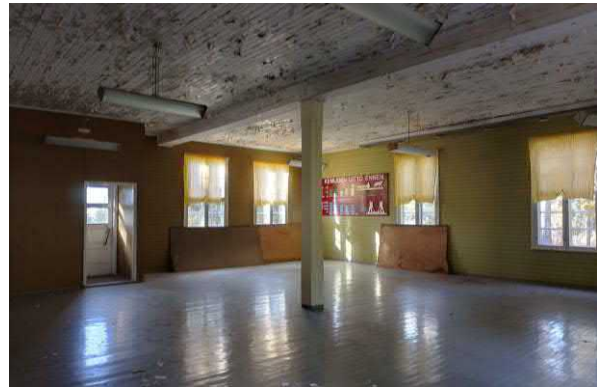
Ruokasali. Salin ja keittiön välissä on tarjoilutiski. Sali on pääosin vanhassa asussaan, valaisimet lienevät 1970-luvulta.

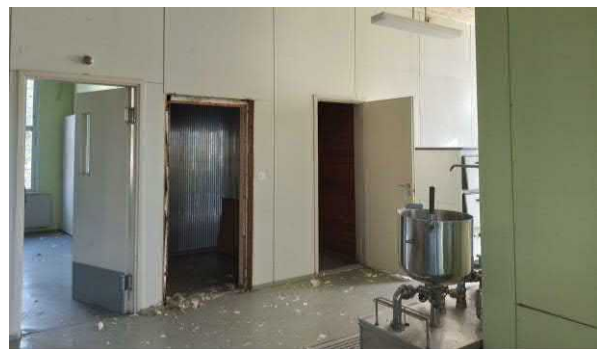
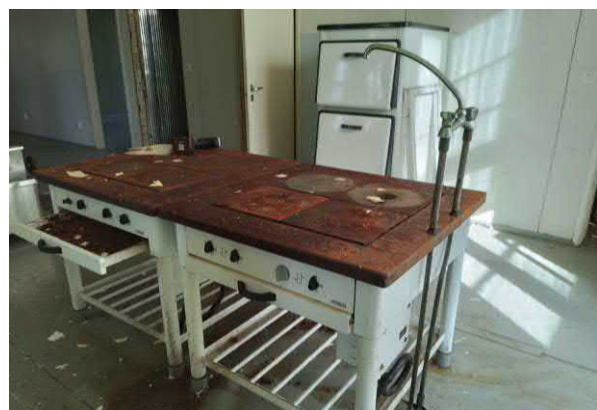
Keittiössä on myös vanhoja laitteita ja kalusteita.

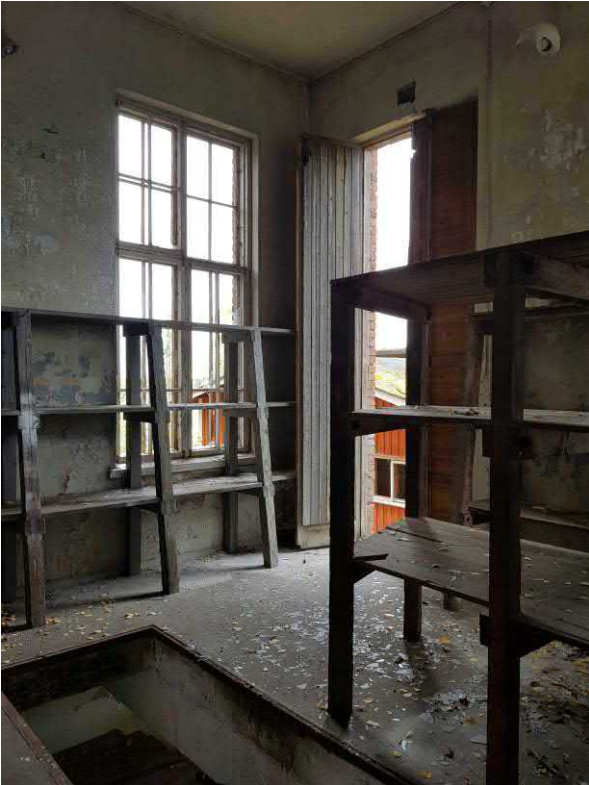
11 Makeanveden pumppaamo / sähköverstas ja sähkötarvikevarasto (U11)

Rakennus on ollut pitkään tyhjillään ja kylmillään. Se on kärsinyt ilkeillä. Ikkunoita ja ovia on rikkottu. Sisällä pintarakenteissa on kosteuden aiheuttamia vaurioita. Koska ikkunat ovat rikki, sisätilat ovat alttiina sään aiheuttamille rasituksille. Ensisijainen toimenpide on rakennuksen saattaminen suojaan säältä ja ilkeillä.

Osa sisätiloista on ollut varastokäytössä.

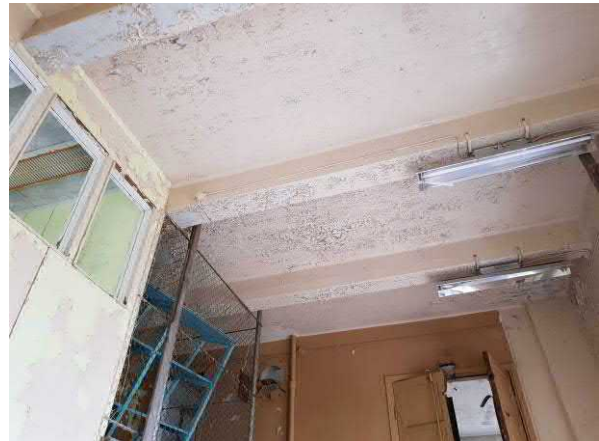
Kattoa kannattavat muodoltaan pelkistetyt betonipalkit.

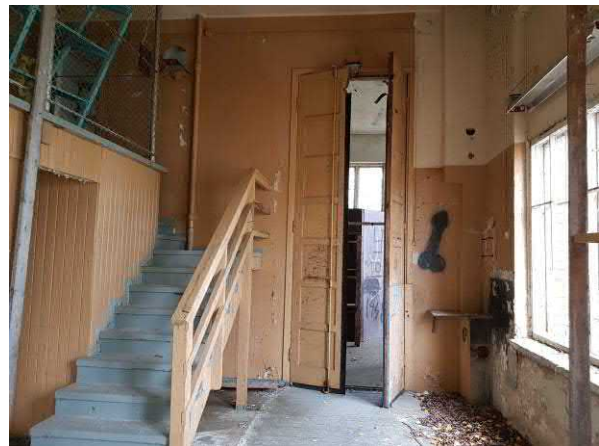
Korkeat pariovet ovat peräisin 1920-luvulta. Parvikerrokseen johtaa puurakenteinen porras.

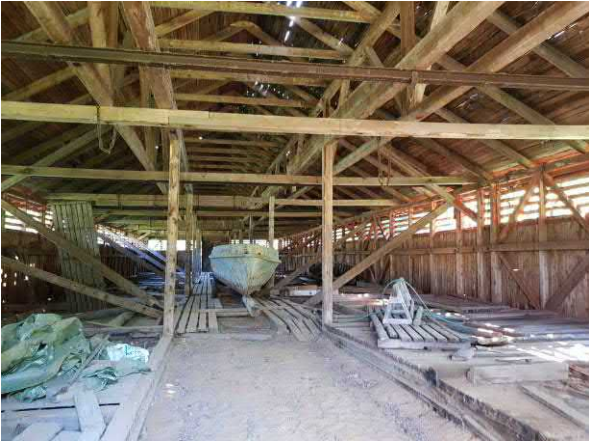
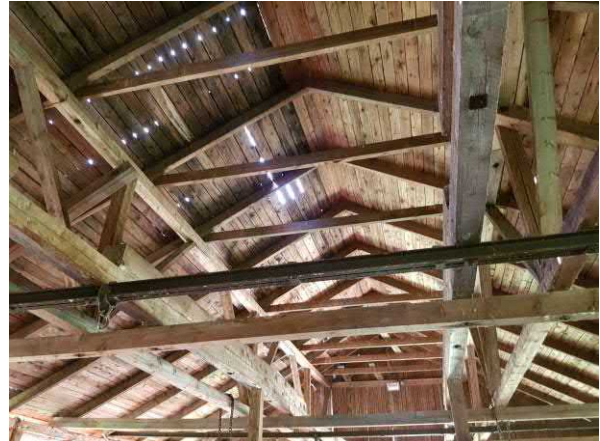
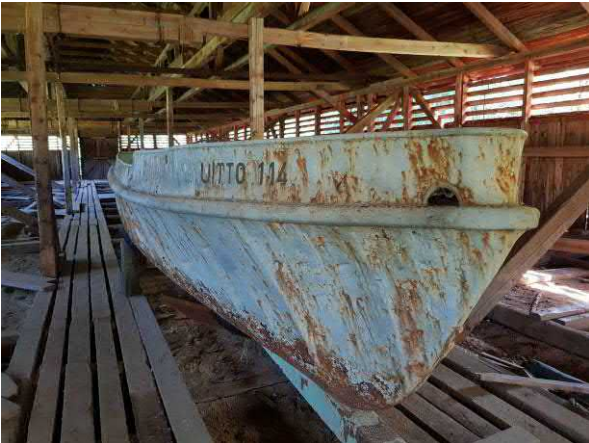
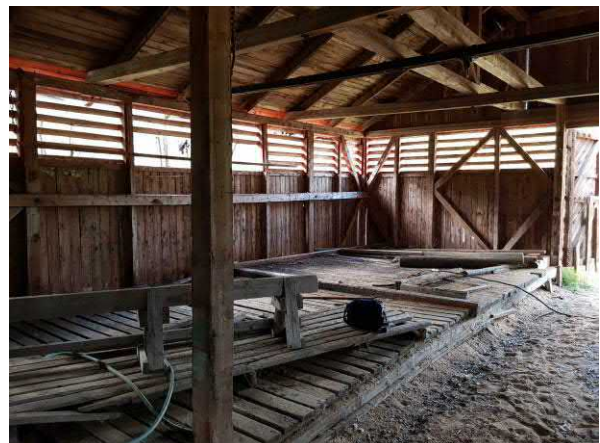
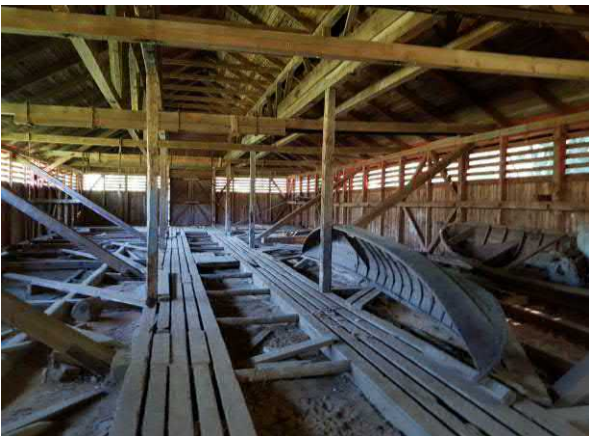
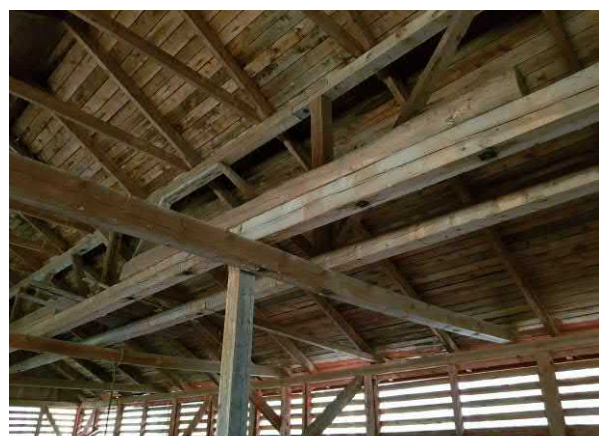
Sisättilä. Suulissa on säilynyt uiton käytössä olleita veneitä. Sisättilä on alkuperäisessä – uiton toiminnan aikaisessa – asussaan.

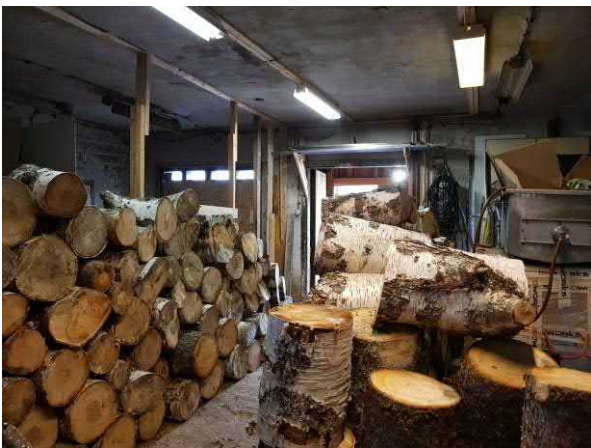
Pajan tilat toimivat nykyään halkovarastona.

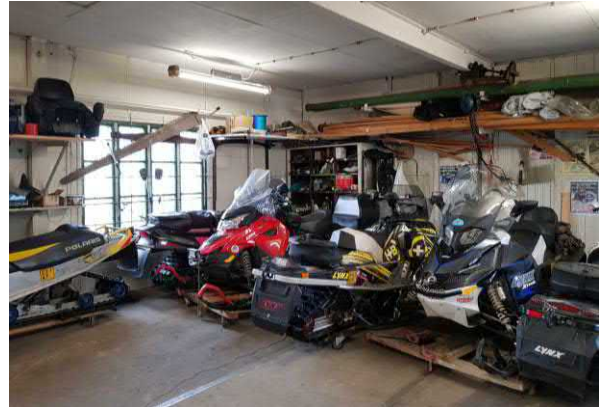
Verstas toimii moottorikelkkaharrastajien tiloina.

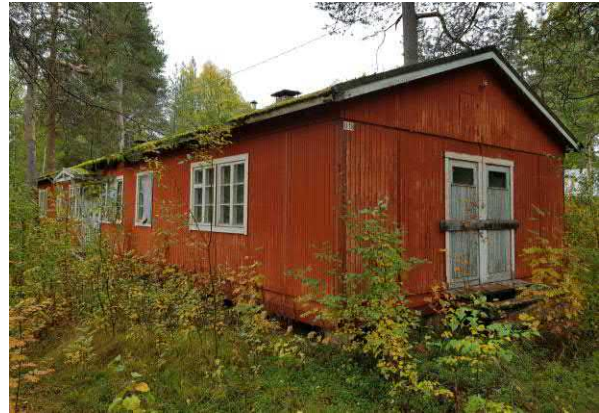
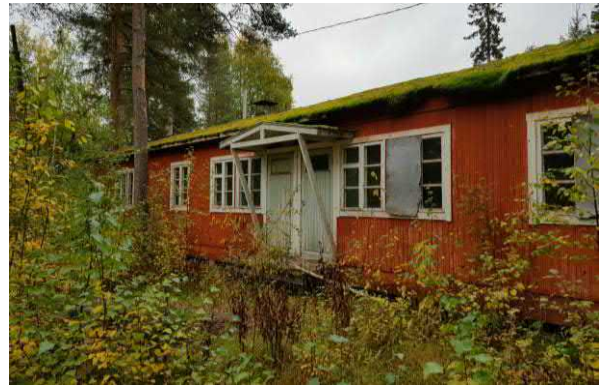
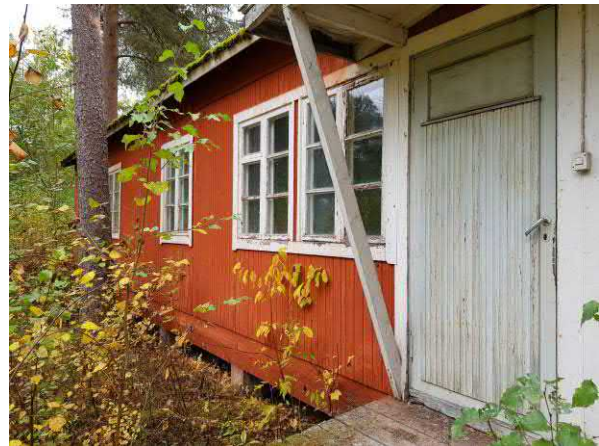
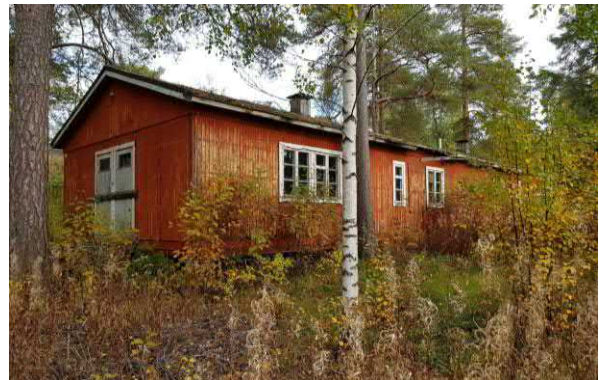
18 Asuntoparakki (U18)

Rakennus on tyhjiillään. Vesikatto on sammaloitunut ja osittain vaurioitunut. Vesikaton vauriot ovat voineet aiheuttaa kosteusvaurioita yläpohjarakenteisiin, tilanne on hyvä tarkistaa. Ulkoportaot ovat lahonneet ja osittain sortuneet. Sisätilojen kunnosta ei ole tietoa.

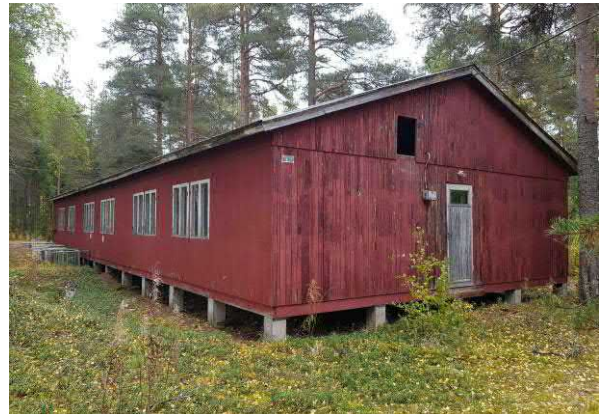
19 Asuntoparakki (U19)

Rakennuksen idän puoleinen pääty on varastokäytössä. Lännen puoleinen pääty on tyhjiällä. Päällisin puolin tarkasteltuna rakennuksessa ei näy vakavia vaurioita. Peltikate on ehyt ja alapohja on selvästi irti maasta. Osa ikkunoista on rikki, mikä altistaa ilkivallalle ja kosteusvaurioille. Sisätilojen kunto on hyvä tarkistaa.

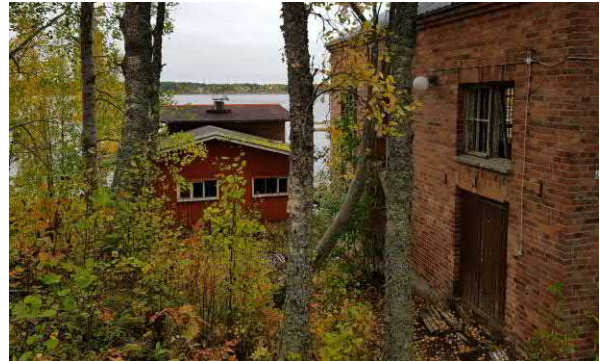
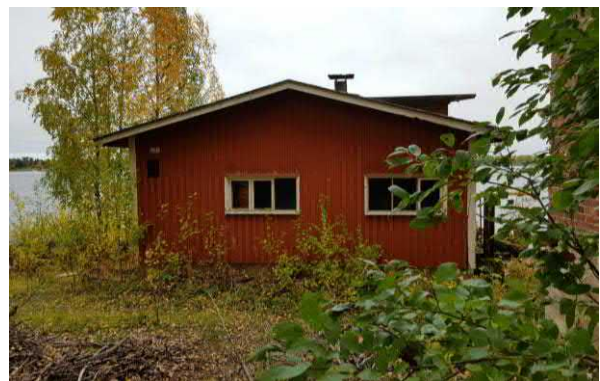
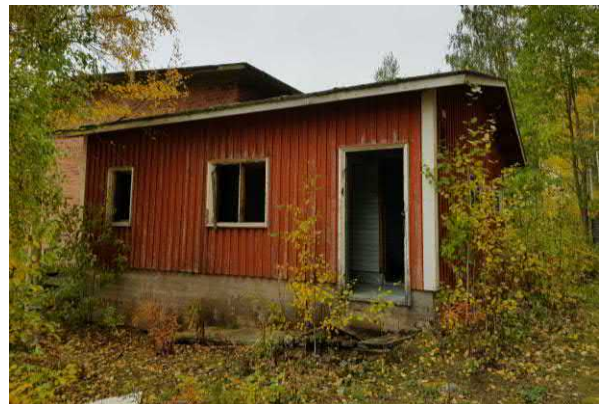
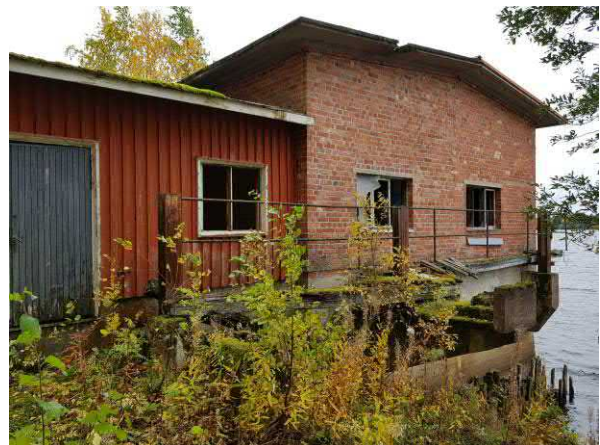
23 Lisäpumppuasema / sauna (U23)

Rakennus on ollut pitkään tyhjillään ja kylmillään. Se on kärsinyt myös ilkeillä. Sen kunto on huono. Ikkunat ja ovet on rikottu. Sisällä pintarakenteissa on vaurioita. Koska ikkunat ovat rikki, sisätilat ovat alttiina sään aiheuttamille rasituksille. Terrassit ja portaat ovat lahonneet ja romahtaneet.

Arvoista huolimatta rakennuksen säilyttämisen edellytykset ovat heikon kunnon vuoksi huonot. Rakennus on hyvä dokumentoida ennen mahdollista purkamista.

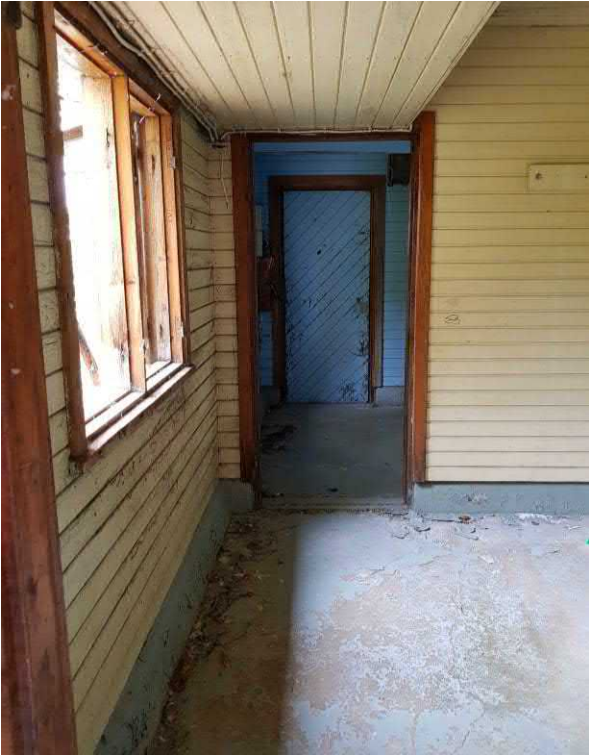
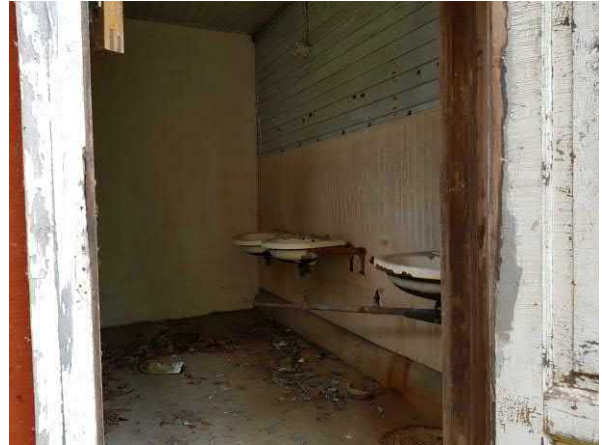
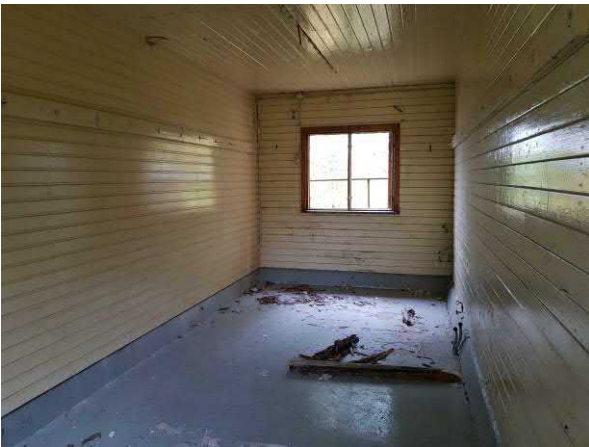
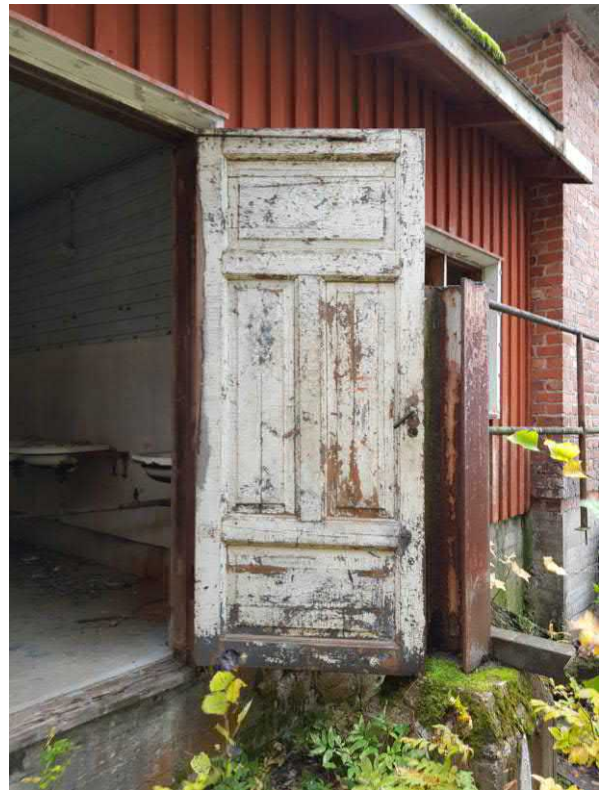
Pukuhuoneena toiminut tila on pintarakenteiltaan 1950-luvun asussa. Pitkillä seinillä on ollut molemmin puolin naulakot.

Rakennuksen kaakkoiskulmassa on pesuhuone, jonne on kulku suoraan ulkoa. Pesuhuoneen paneeliövi on selvästi kiertetty jostain vanhemmasta rakennuksesta.

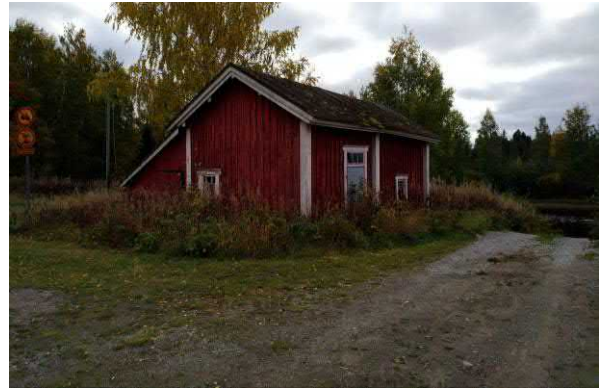
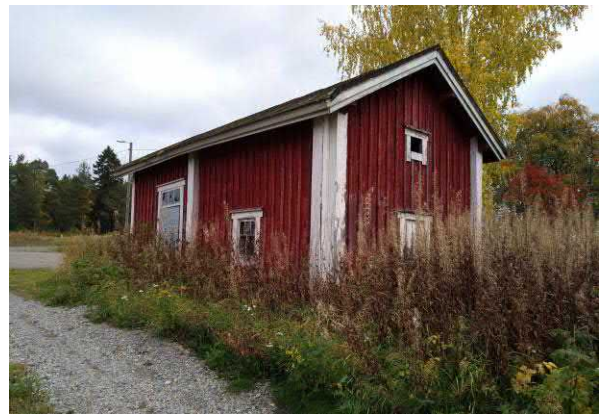
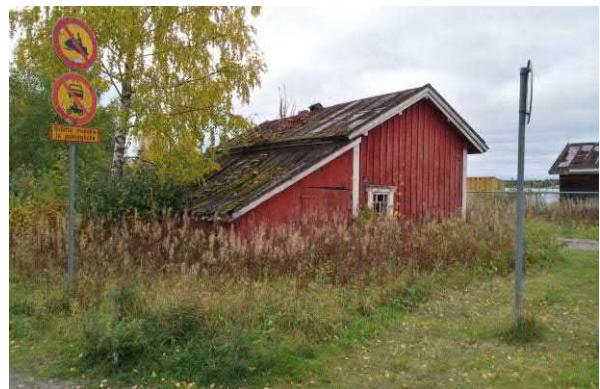
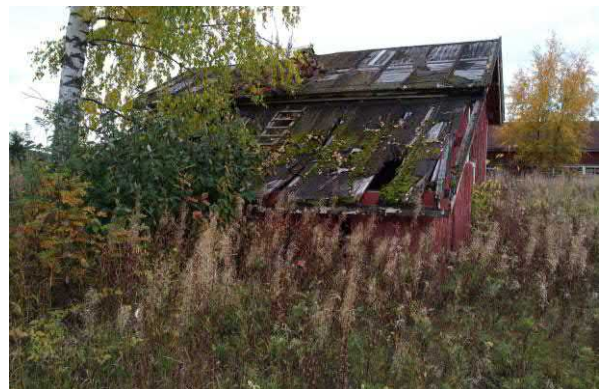
28 Sauna ja halkovaja

Rakennuksen kunto on huono. Se sijaitsee maanpintaan nähden matalalla tiheän kasvillisuuden keskellä, perustusten ja alapohjan kunnosta ei ole tietoa. Vesikatto on vaurioitunut ja piippu on sortunut. Saunan yläpohja on romahtanut.

Arvoista huolimatta rakennuksen säilyttämisen edellytykset ovat heikon kunnon vuoksi huonot. Rakennus on hyvä dokumentoida ennen mahdollista purkamista.

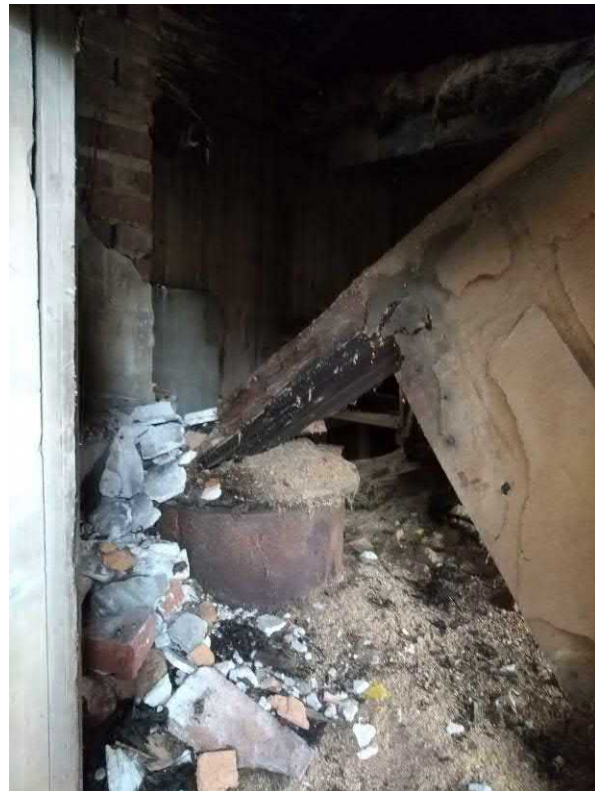
Saunan yläpohja on romahtanut.

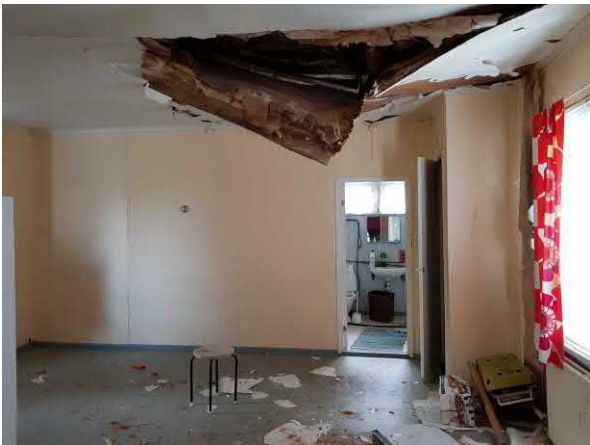
Rakennus vaikuttaa ensivilkaisulta olevan päällisin puolin kohtalaisessa kunnossa, mikä osoittautuu sisätiloissa virhearvioksi. Majaputaan puolelle näkyy, että yksi piipuista on sortunut. Sisällä katon vuotamisen aiheuttamat vauriot näkyvät selvästi. Keskellä rakennusta asuinhuoneiden ja ullakon välinen välipohja on sortunut. Muidenkin huoneiden katoissa näkyy paikoin kosteusvaurioita.

Asuintilat ovat myöhemmin olleet toimistokäytössä. Sisäpuoliset pintamateriaalit ovat peräisin pääosin 1950-luvulta. Katossa on lakattu paneeli, lattiassa linoleum-matto ja seinissä tapetit. Rakennuksen keskellä olevissa huoneissa välipohja on romahtanut, ilmeisesti kattovuodon seurauksena.

Rakennuksen säilyttämisen edellytykset ovat heikon kunnan vuoksi huonot. Rakennus on hyvä dokumentoida ennen mahdollista purkamista.

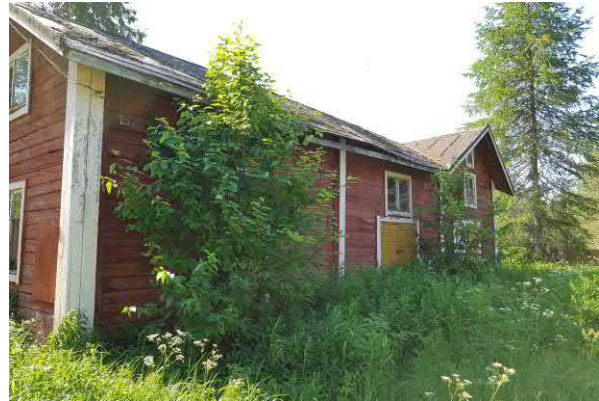
Rakennuksen huopakatto ja aluskate ovat vaurioituneet. Kaikissa sisätiloissa ei ole inventoinnin yhteydessä päästy käymään. Tilojen kunto on hyvä tarkistaa – on mahdollista, että katon vauriot ovat jo aiheuttaneet vuotoja ja vahinkoja sisätiloihin. Perustukset ovat maanpintaan nähden alhaalla, myös niiden ja alapohjien kunto tulee tarkistaa.

Julkisivu luoteeseen pihapiirin suuntaan.

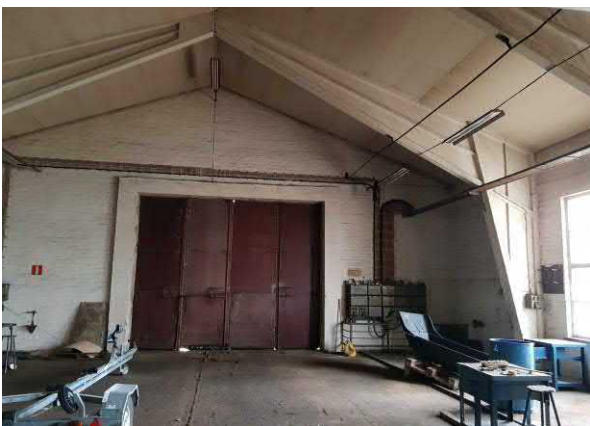
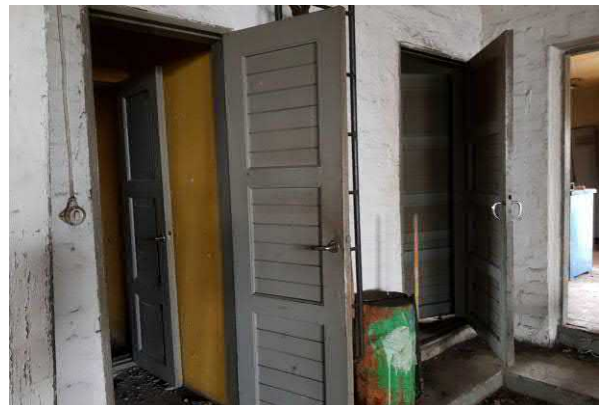
37 Levyhalli

Rakennus on varastokäytössä. Päällisin puolin rakennuksessa ei näy merkittäviä vaurioita, mutta sisätiloissa ilma on tunkkaista. Rakennuksen ja rakenteiden kunto tulee tarkistaa ja tehdä tarvittavat korjaukset, jotta rakennuksen säilyminen voidaan varmistaa.

Hallin kattoa kannattavat puurakenteiset kehäkaaret. Hallissa on kiskoilla kulkeva nosturipainavan tavarankuljetuksen varten. Molemmissa päädyissä on suuret pariovet.

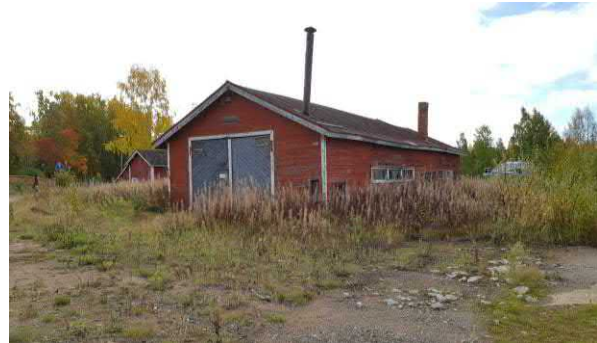
42 Hitsaussuuli / maalisuuli

Rakennuksen kunto on päällisin puolin tarkasteltuna tyydyttävä / huono. Se sijaitsee maanpintaan nähden matalalla tiheän kasvillisuuden keskellä, perustusten ja alapohjan kunnosta ei ole tietoa. Vesikatto on vaurioitunut. Lounaan puoleisessa päädyssä etelän puoleisella lappeella kattohuopa on pahasti irtoillut. Sisätilojen kunnosta ei ole tietoa.

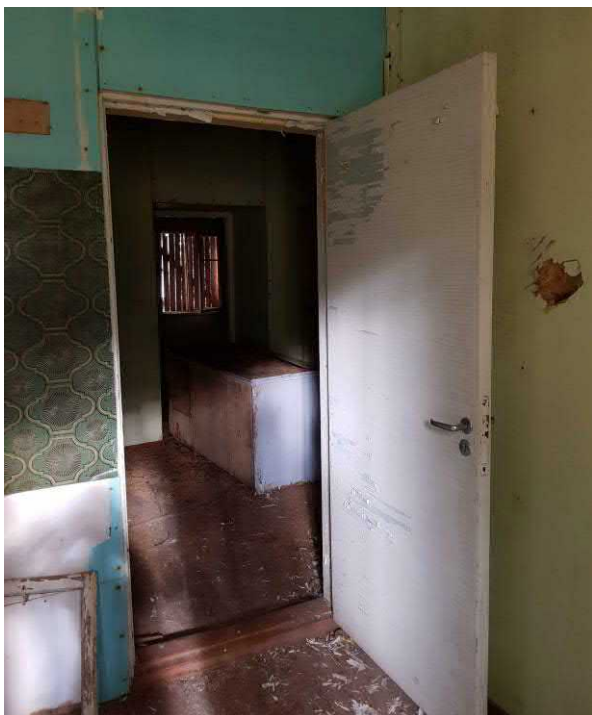
56 Asuntorakennus

Rakennuksen kunto on tyydyttävä, se voi olla jopa huono. Katto on paikoin sammaloitunut ja räystäillä näkyy vaurioita. Piiput ovat rapautuneet ja osin sortuneet. Sisäänkäyntien yhteydessä olevat portaat ovat lahot ja osittain sortuneet. Sisätilat, joihin päästiin inventoinnin yhteydessä käymään, ovat kärsineet kosteudesta. Sisätilojen kunto on hyvä tarkistaa myös muualla rakennuksessa.

Arvoista huolimatta rakennuksen säilyttämisen edellytykset ovat heikon kunnan vuoksi huonot. Rakennus on hyvä dokumentoida ennen mahdollista purkamista.

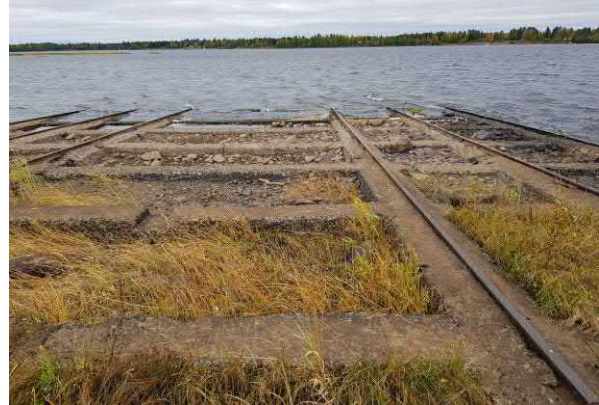
Aivan vesirajan tuntumassa on säilynyt päätelakan rakenteita.

Päätelakan rautakisko- ja betonirakenteita.
