Tutkimusraportti

Kemin uimahalli

Rakennetekninen kuntotutkimus

Projekti 310476

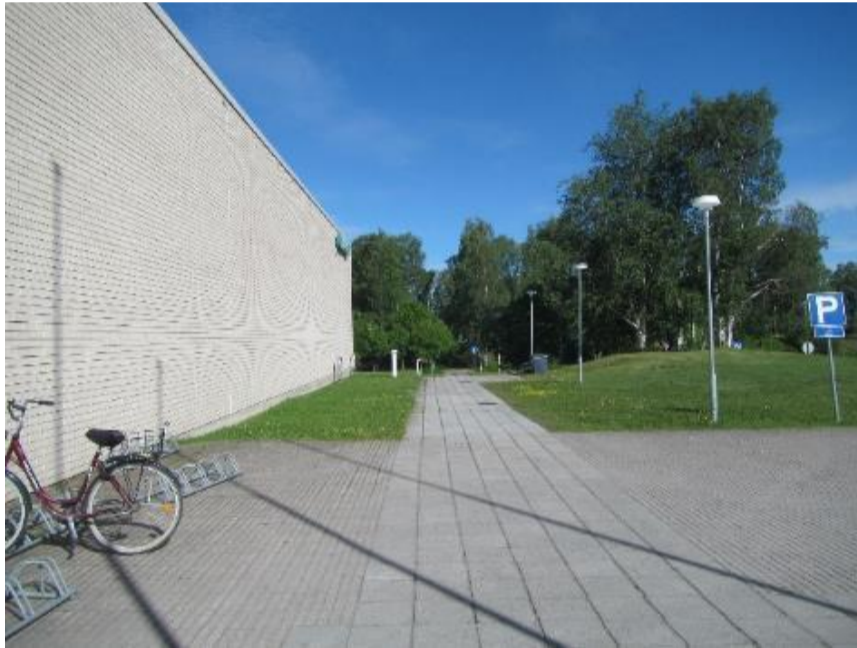
Kuva 1. Kuva rakennuksen etusivulta. Kulkualueet ja nurmipinta ovat tasaiset, seinän vierellä nurmialue on paikoin kaadolla rakennusta kohti.

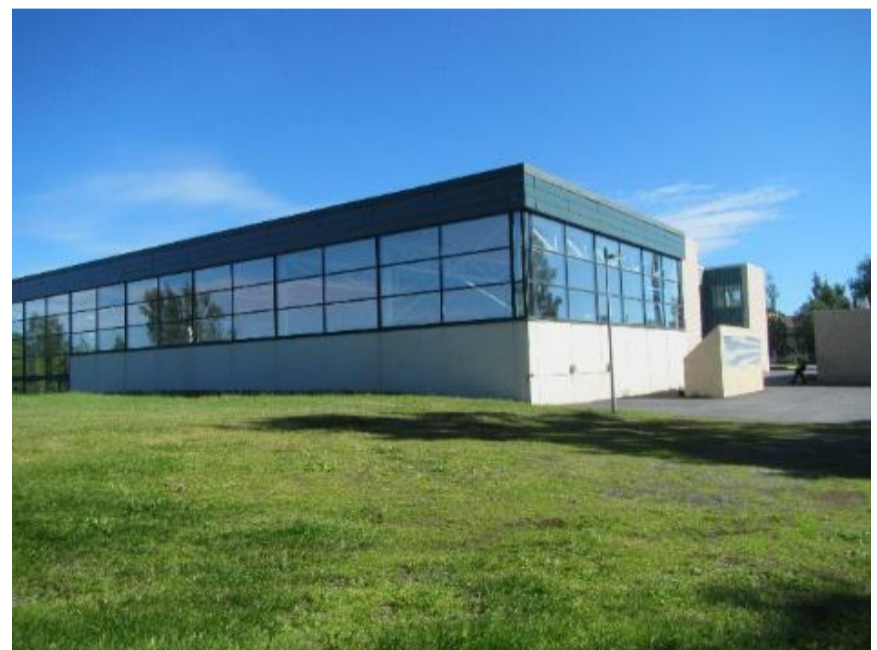
Kuva 4. Kuva laajennuksen takakulmalta. Nurmialue viettää loivasti rakennuksesta poispäin.

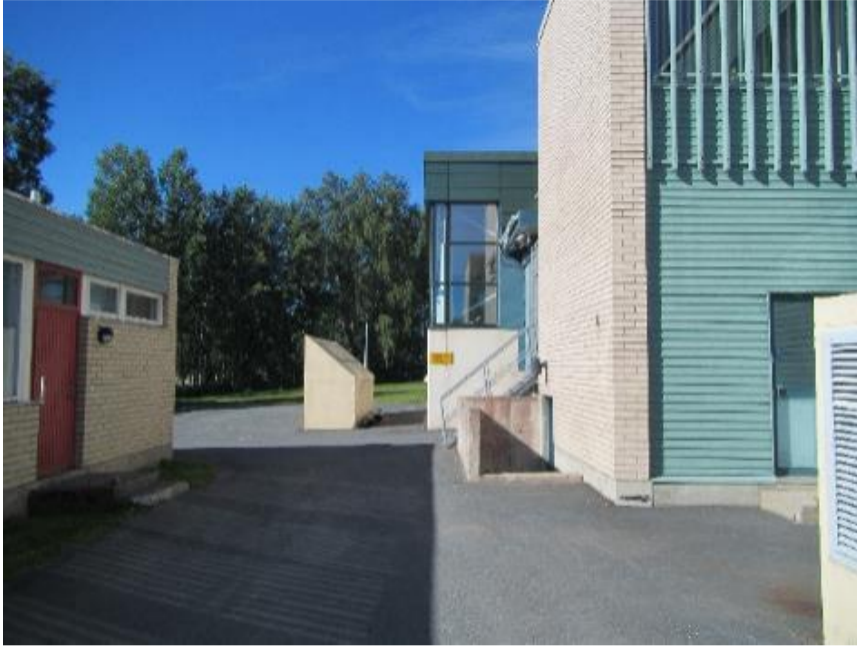
Kuva 5. Kuvaa pukuhuoneiden puoleisesta päädyestä. Asfaltin pinta on loivasti kaadolla rakennuksesta poispäin.

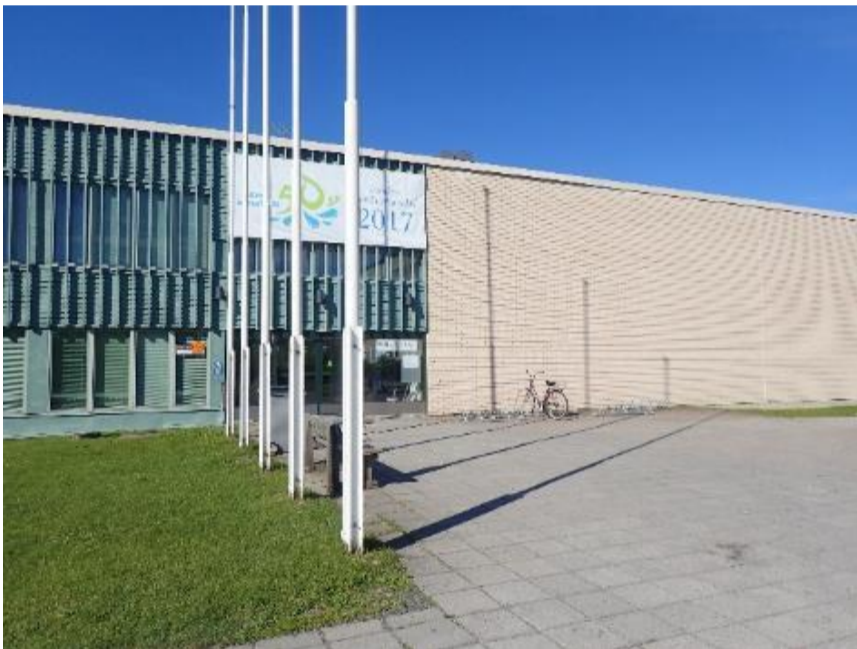
Kuva 7. Etusivulla pääsisäänkäynnin vierässä sokkelipintaa on näkyvillä n. 5 cm, ikkunoiden alla 0 -5 cm

Monin paikoin loivat tai rakennusta kohden olevat maapinnan kallistukset lisäävät seinä- ja alapohjarakenteiden kosteusrasitusta pintavesistä johtuen.

Rakenteisiin kohdistuvaa pintavesien kosteusrasitusta on suositeltavaa vähentää.

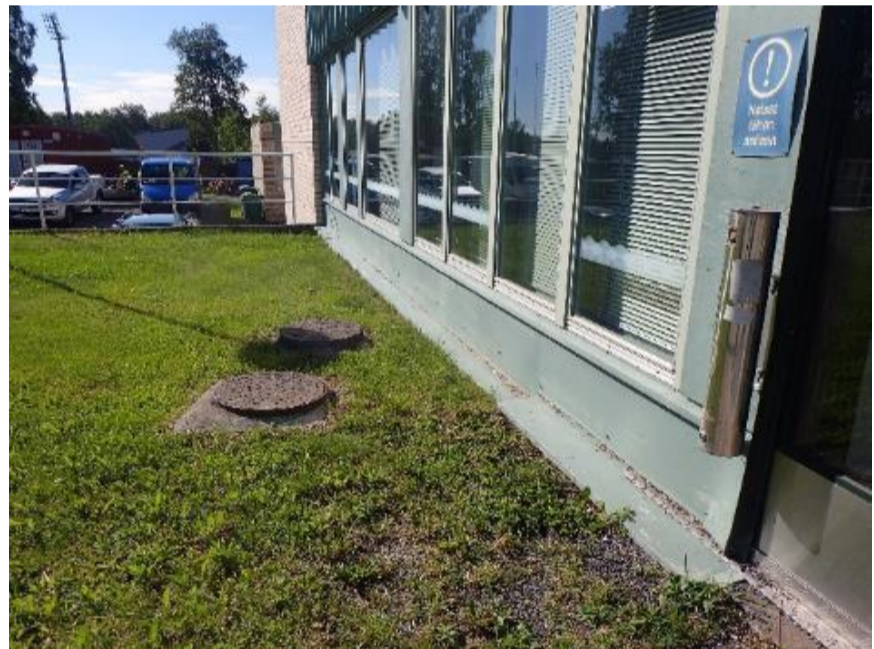
Kuva 8. Kuva pääsisäänkäynnin vierestä. Sokkelipintaa ei juuri ole.

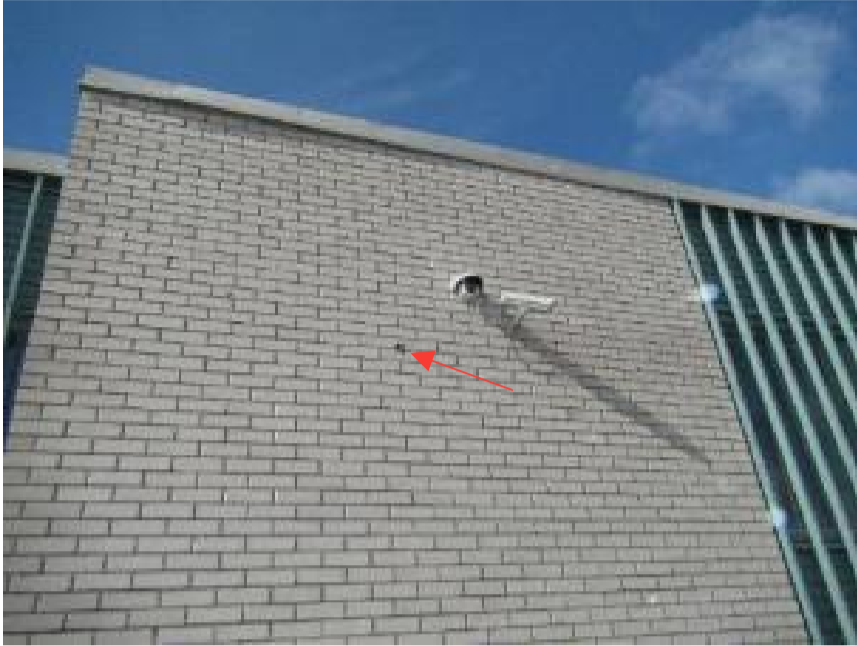
Kuva 9. US1 Ulkoseinän rakenneavaus etusivulla.

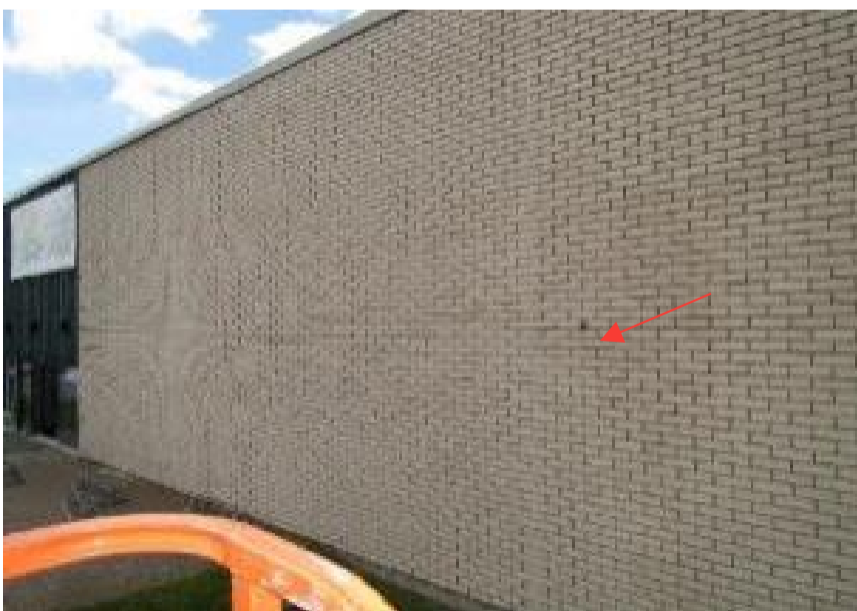
Kuva 13. US3. Ulkoseinän rakenneavaus etusivulla.

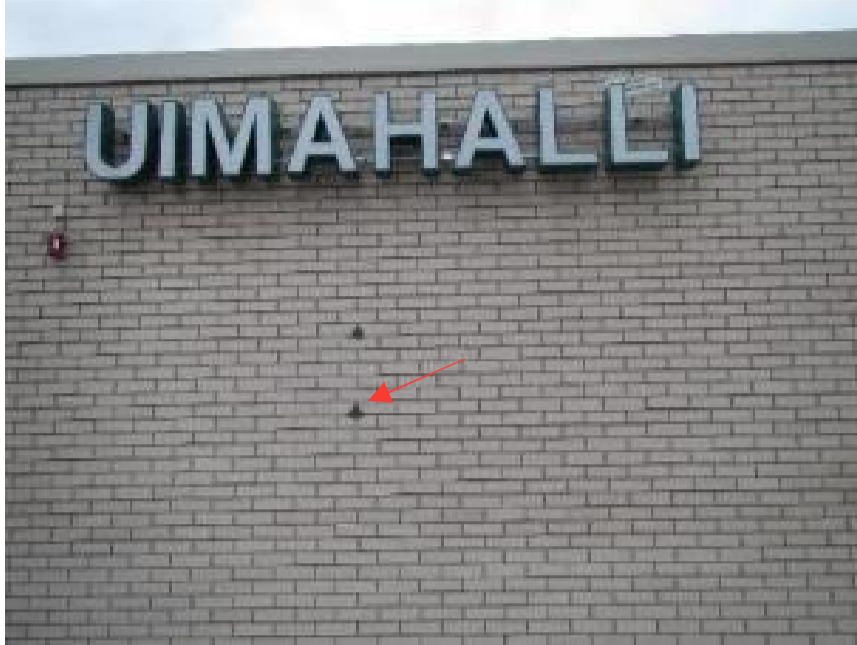
Kuva 15. US4. Ulkoseinän rakenneavaus etusivulla.

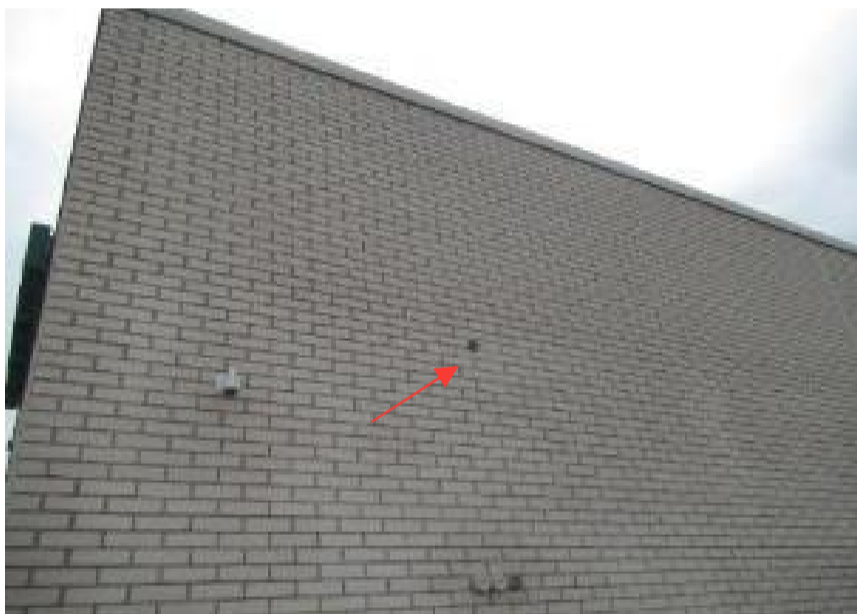
Kuva 17. US5. Ulkoseinän rakenneavaus altaiden puoleisessa päädyssä.

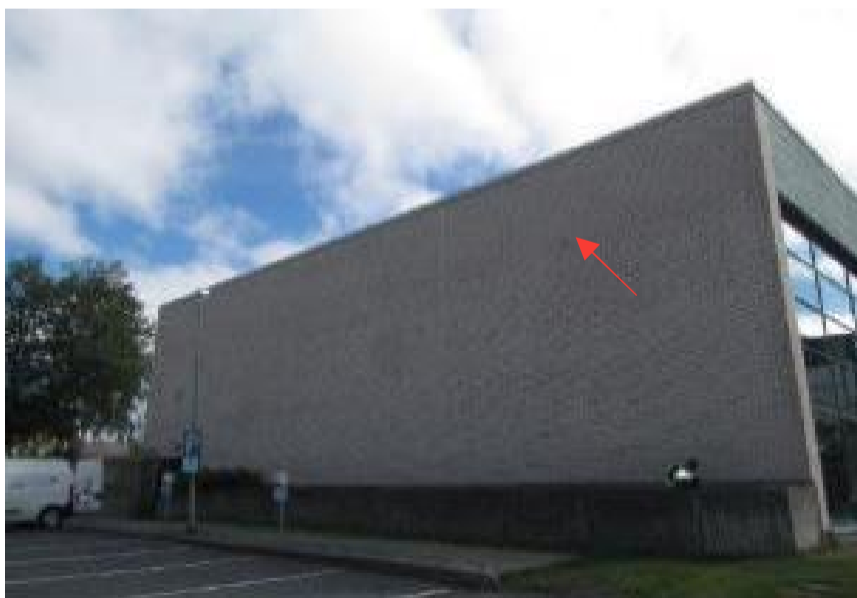
Kuva 19. US6. Ulkoseinän rakenneavaus altaiden puoleisessa päädyssä.

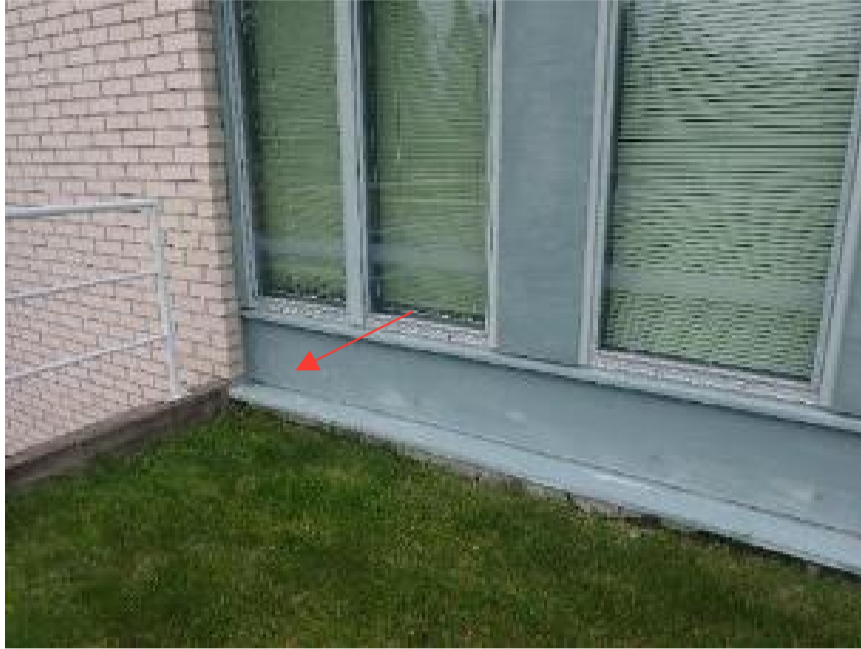
Kuva 21. US7. Rakenneavaus ikkunoiden alapuolelle.

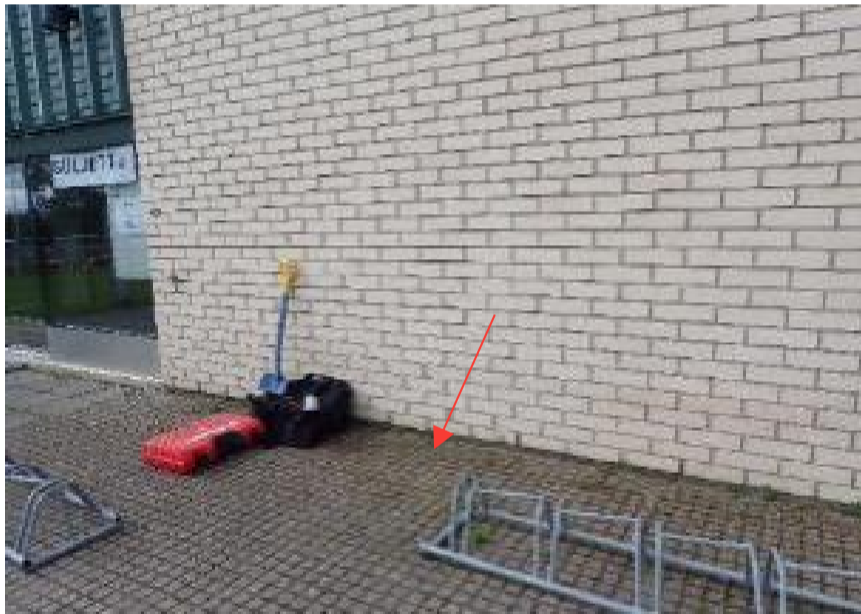
Kuva 23. US8 Rakenneavaus kohdalle, jossa sokkelipintaa n. 5 cm.

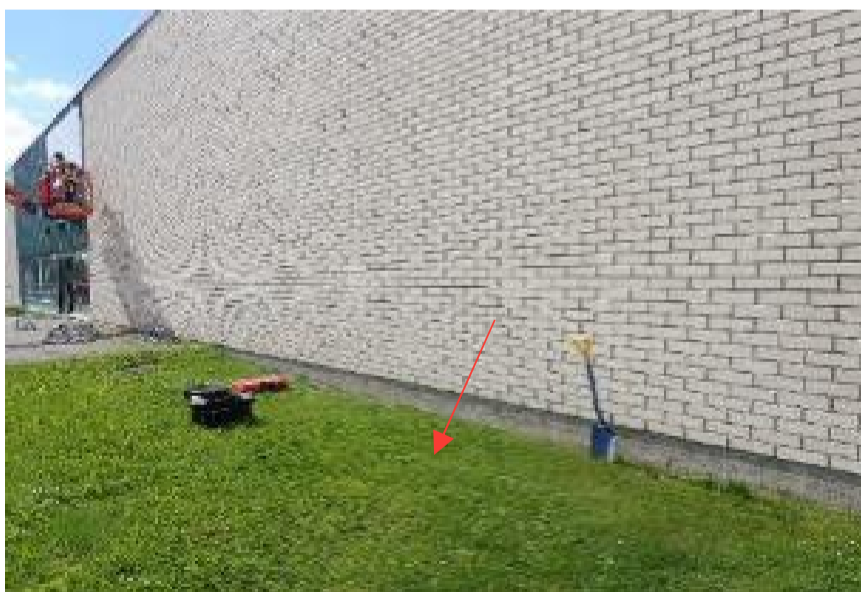
Kuva 25. Koekaivaus rakennuksen vierustalle.

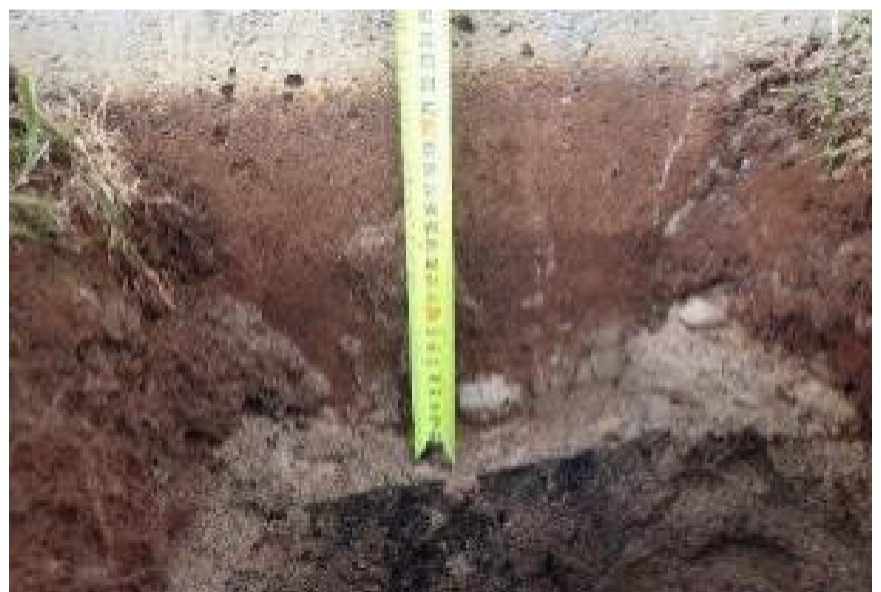
Kuva 26. Sokkelin vedeneristys bitumointi alkaa n. 20 cm maapinnan alapuolelta.

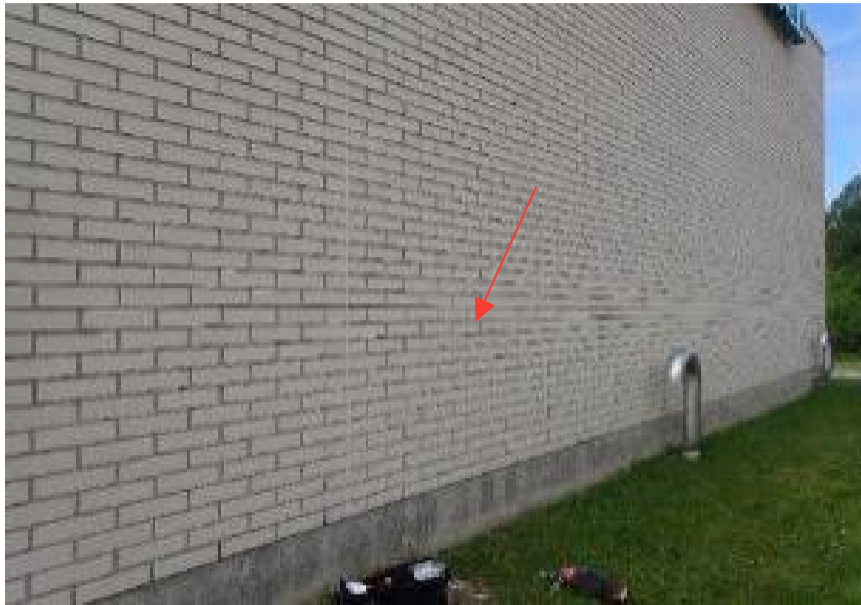
Kuva 27. US9. Rakenneavaus ulkoseinän alaosaan rakennuksen etusivulla.

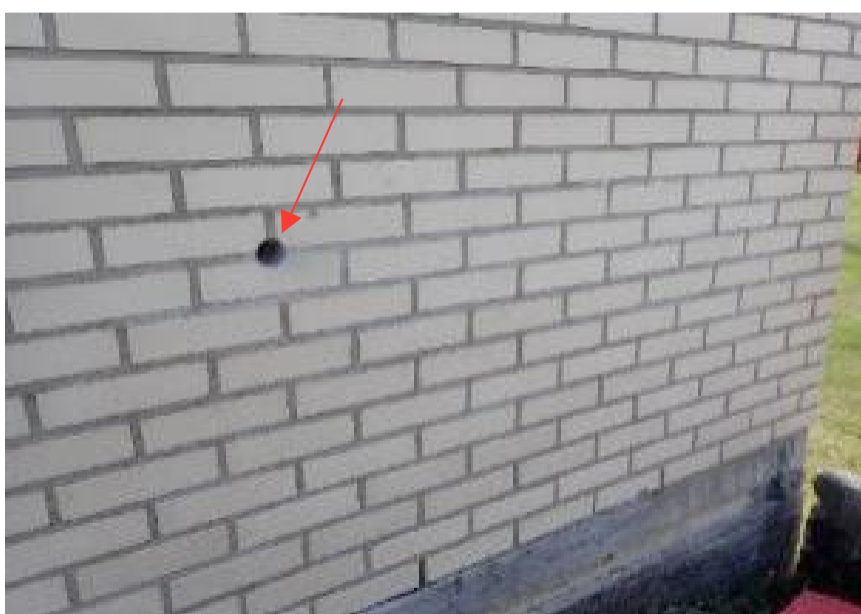
Kuva 31. US11 Rakenneavaus altaan puoleisen päätyseinän alaosaan.

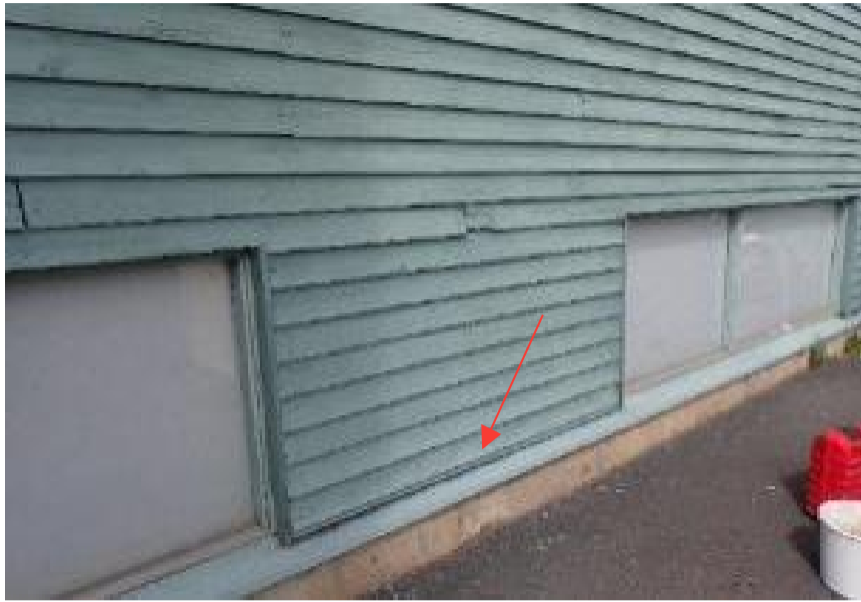
Kuva 33. US12. Rakenneavauskohta pukuhuoneen puoleiseen pätyyn.

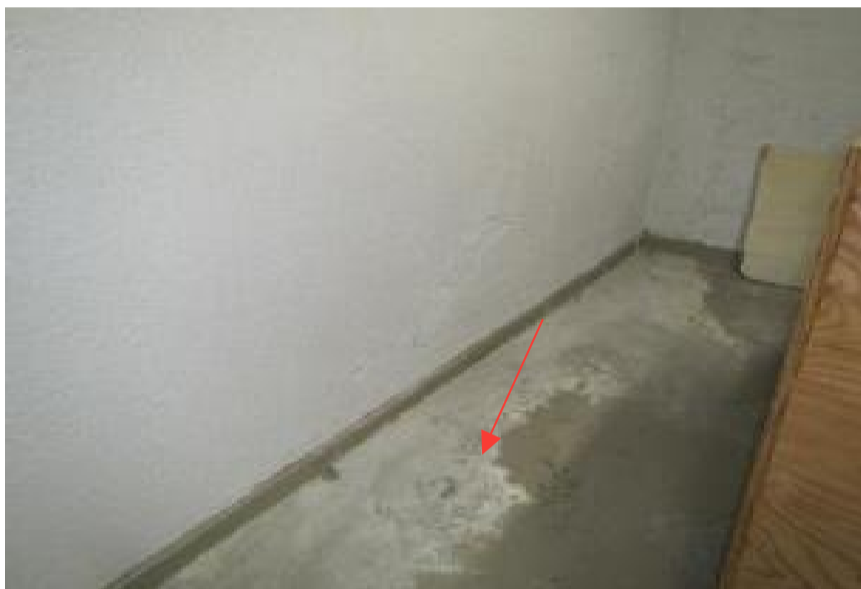
Kuva 35. US13. Rakenneavauskohta ulkoseinän alaosaan kellarissa.

Maapinnan alapuolisilla osilla seinärakenteet on eristetty sisäpuolisella Toja-levyeristeellä, levyä on käytetty sokkelia rakennettaessa valumuottina. Levy on pinnoitettu rappauksella sekä maalauksella. Alaosastaan Toja-levy on viety lattian täyttöhiekan sisään, levy on alttiina maaperän kosteusrasitukselle. Rakenneavauskohdilla Toja-levyissä oli erittäin tunkkainen mikrobiperäinen haju.

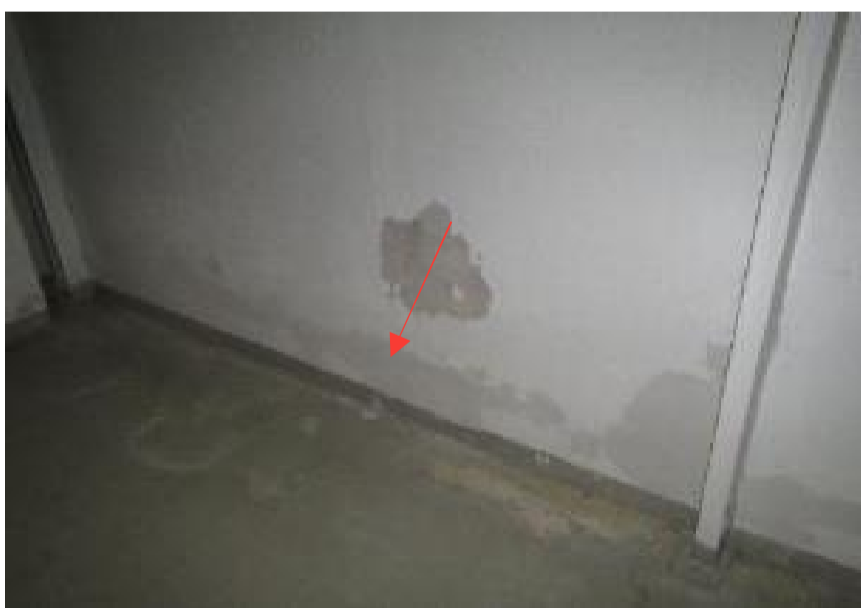
Kuva 37. US14. Rakenneavauskohta ulkoseinän alaosaan kellarissa.

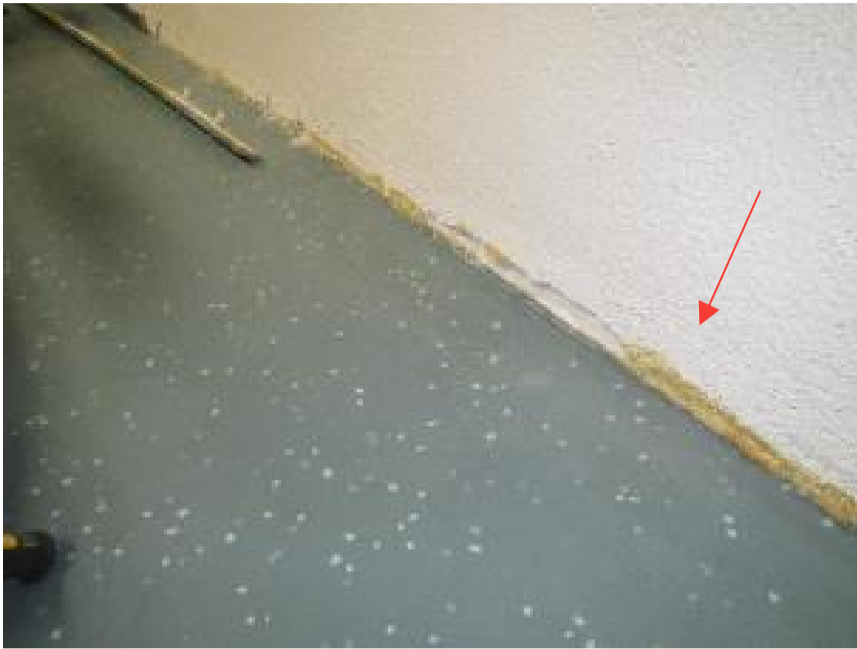
Kuva 39. US15. Rakenneavauskohta ulkoseinän alaosaan taukotilassa.

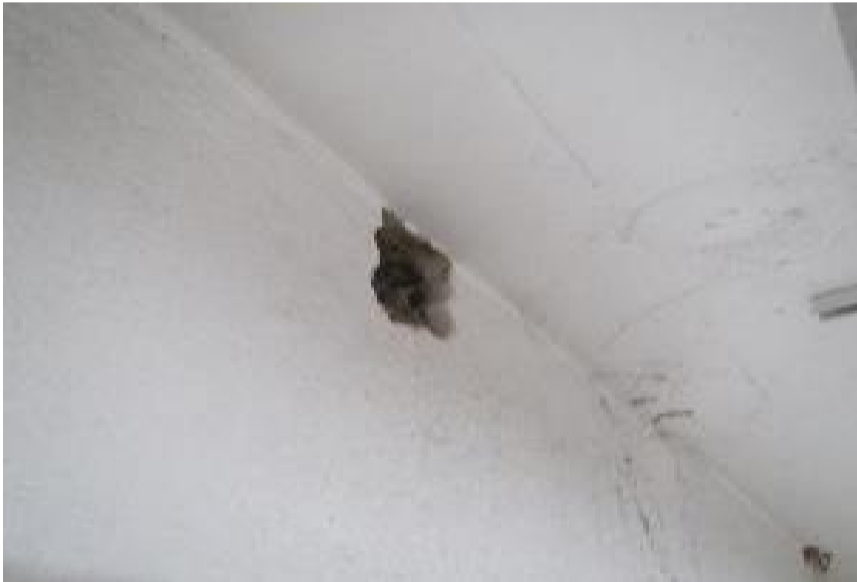
Kuva 41. US16. Rakenneavauskohta kellarin ulkoseinän yläosaan välipohjan liittymässä.

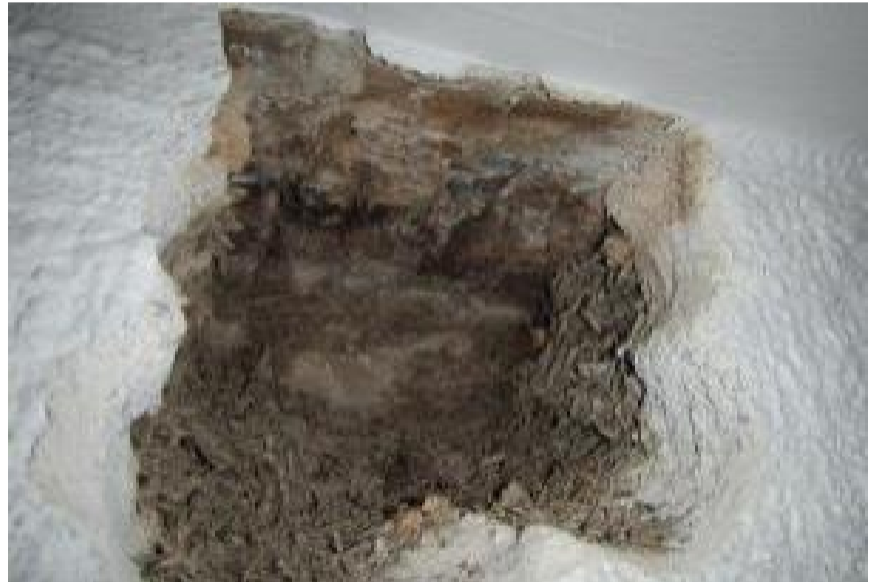
Kuva 42. US16. Kohdalla ei viitteitä vaurioista. Välipohjan betoni jatkuu yhtenäisenä sokkeliin, liitos on ilmatiivis.

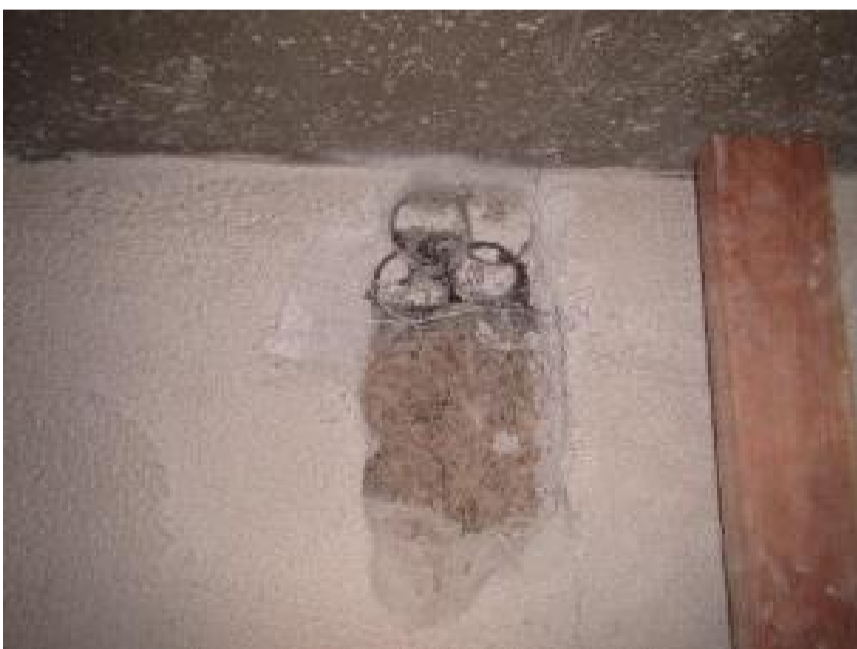
Kuva 43. US17. Rakenneavauskohta ensimmäisen kerroksen ulkoseinän yläosaan välipohjan liittymässä.

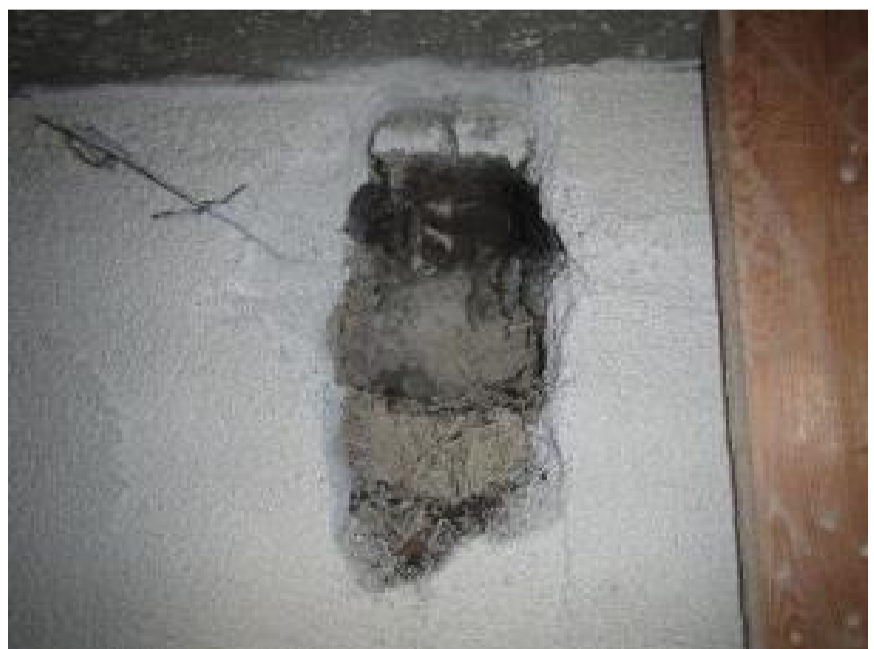
Kuva 44. US17. Kohdalla eristeenä Toja-levyä, korkkia ja villaa. Näyte M4 korkkilevystä, ei viitettä vauriosta.

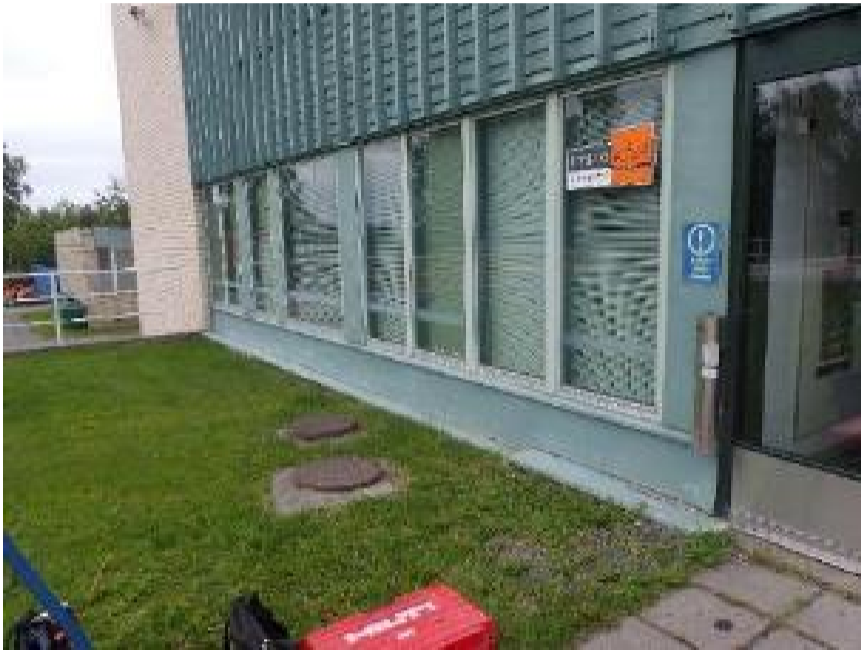
KUVA 45. Yleiskuvaa MSE-ikkunoista. Ulkopuitteissa havaittavissa on ravistumista.

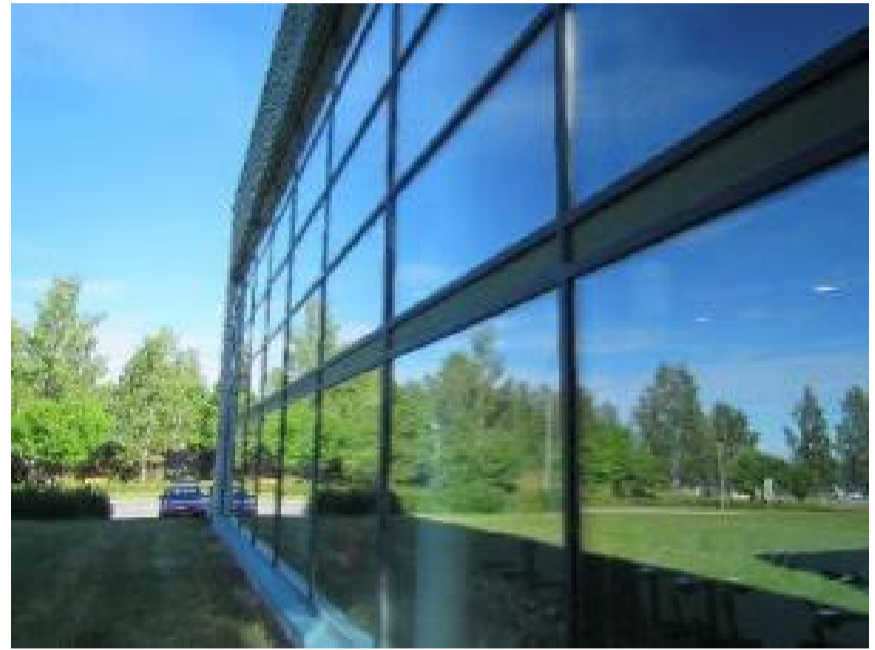
KUVA 46. Yleiskuvaa MEK-ikkunoista. Ulkopuitteet pääosin hyväkuntoiset. Tiivisteet ovat paikoin ravistuneet.

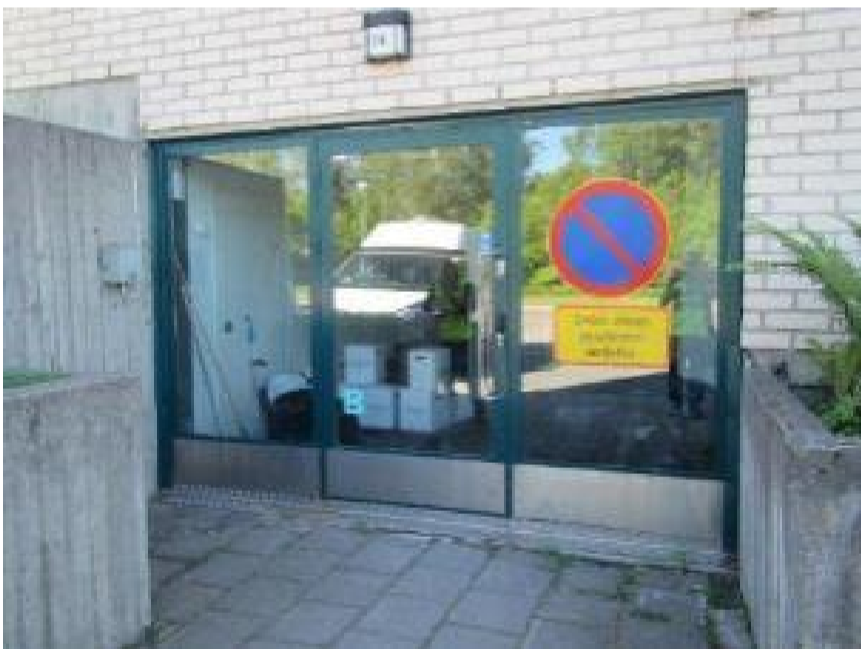
Kuva 47. Yleiskuva ensimmäisen kerroksen ulko-ovesta. Ovissa ei havaittu merkittäviä puutteita.

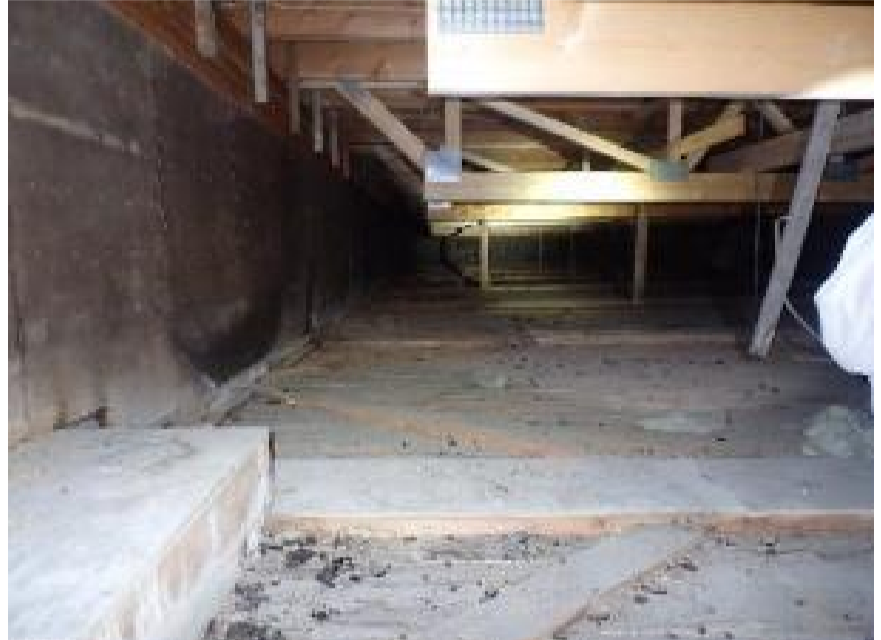
Kuva 50. Yleiskuvaa yläpohjatilasta. Vasemmalla haljennut pääkannatinpalkki, joka on vahvistettu molemminpuoleisella vaneroinnilla.

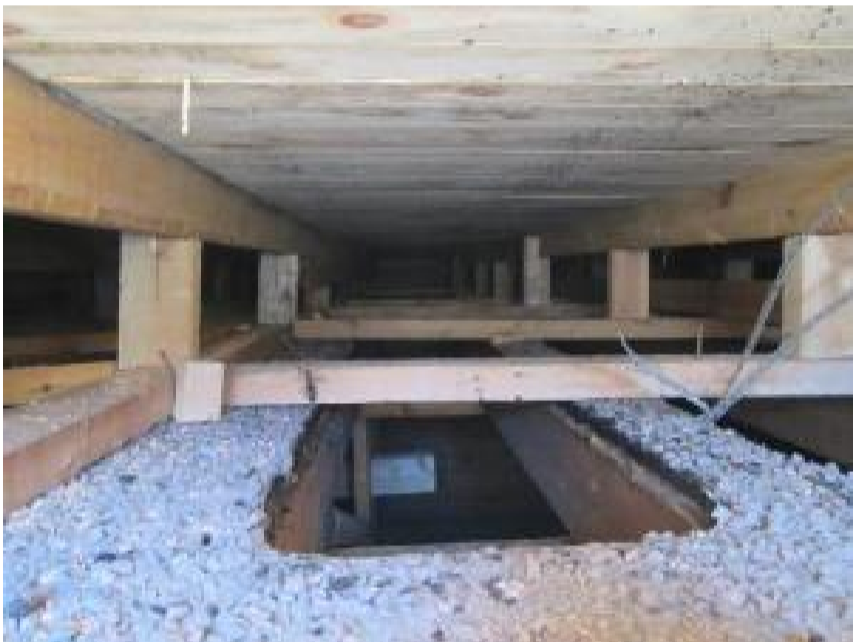
Kuva 51. Vanhaa vesikattoa on avattu tuuletuksen tehostamiseksi. Nykyinen vesikatto on tehty vanhan päälle. Vanhan kermin päällä singelikerros.

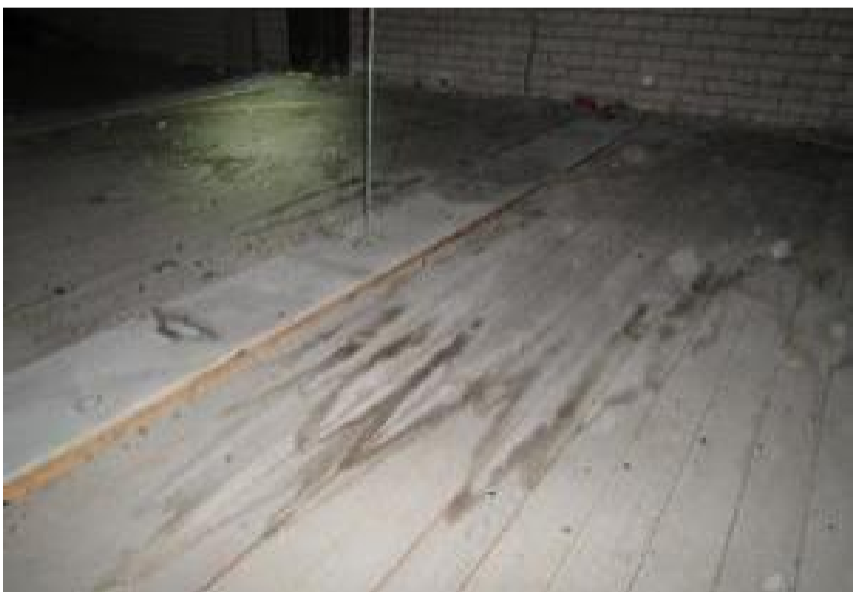
Kuva 53. Laajoja kosteusjälkiä ulkoseinän vierustoilla.

Yläpohjarakenteen yläpinnassa havaittiin laaja-alaisia kosteusjälkiä, lähinnä ulkoseinälinjoilla, kantavien rakenteiden kohdilla sekä yläpohjan läpivientien kohdalla. Laaja-alaisuuden ja sijainnin vuoksi jäljet ovat todennäköisesti suurimmalta osin yläpohjarakenteen läpi johtuneen sisäilman kosteusrasituksen aiheuttamia. Kosteus on tiivistynyt pakkaskaudella rakenteen yläpintaan ja sulanut vedeksi ilman taas lämmitessä. Kosteusjälkien yhteydessä havaittiin toistuvasti lahovaurioita. Sisäilman kosteuden siirtymiseen on vaikuttanut yläpohjarakenteen vähäinen eristemäärä (n. 150 mm), mikä on lisännyt osaltaan diffuusiovirtauksen vaikutusta rakenteessa.

Yläpohjarakenteen laaja-alaisten vaurioiden ja käytetyn rakenteen vuoksi rakenne suositellaan uusittavaksi kokonaisuudessaan. Kantavien rakenteiden osalta ei tehtyjen tutkimusten perusteella voida sanoa voidaanko rakenteet hyödyntää uuden yläpohjarakenteen yhteydessä. Kantaville rakenteille suositellaan tehdä tarkempi tarkastelu/ laskenta, sekä lakisääteinen laajarunkotarkistus, mikäli sellaista ei ole tehty.

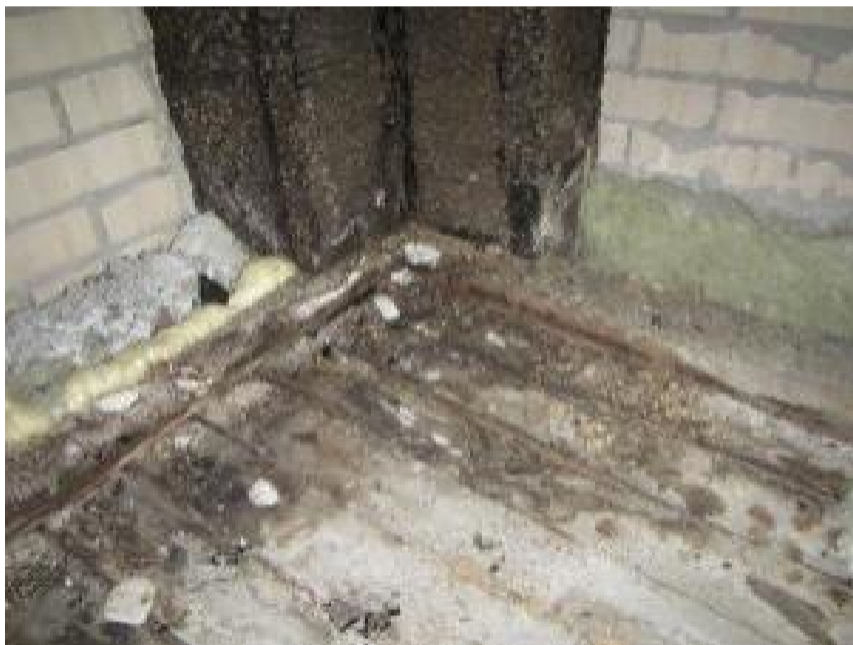
Kuva 57. Rakenneavauskohta YP1 ulkonurkkaukseen. Kohdalla merkittävää lahoa.

Lahovauriot keskittyvät kohdille, jossa yläpohjarakenteessa on epätiivelyskohtia, joista sisäilman kosteus on todennäköisesti päässyt rakenteen läpi. Näillä kohdilla on usein yläpohjarakenteen ja kantavan palkiston välisiä kannakkeita ja kiinnityksiä. Lahovaurioilla voi olla merkitystä rakenteen kantavuuden kannalta. Lahovaurioiden laajuutta on kuitenkin vaikea havainnoida ilman rakenteen laajempialaisia purkutöitä.

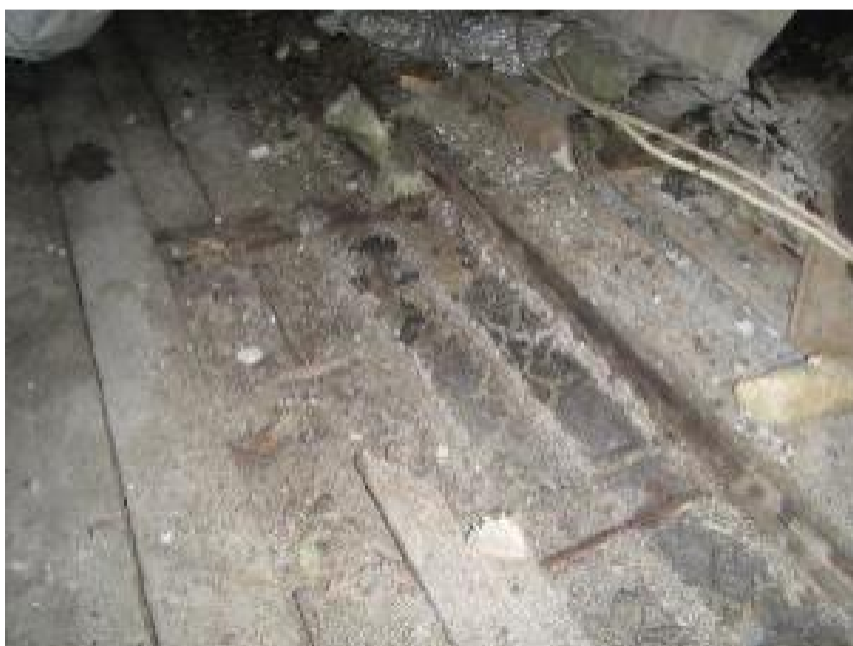
Kuva 59. Rakenneavauskohta YP2 rakennuksen etusivulla. Kohdalla merkittävää lahoa.

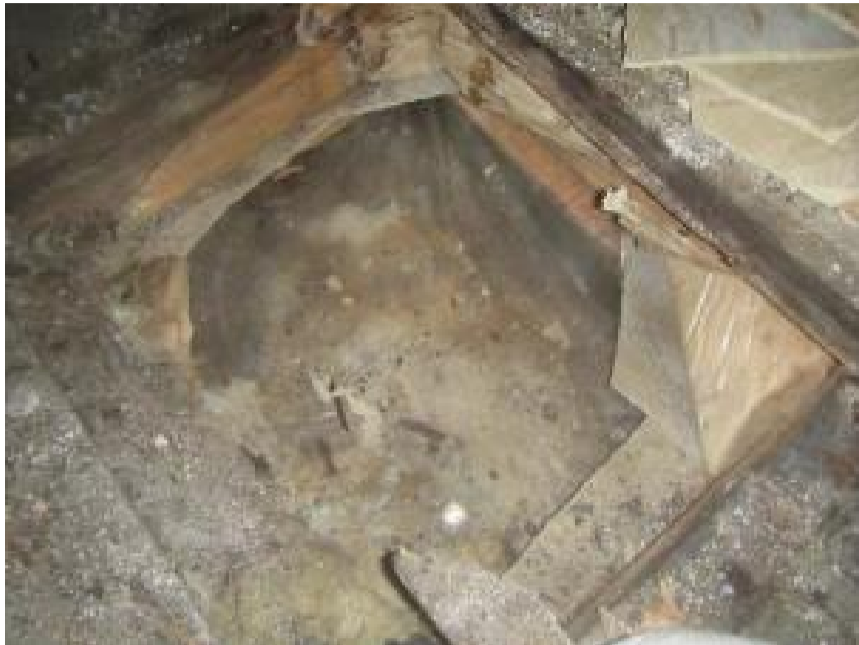
Kuva 61. YP2, Vettä valunut kohdalla sisäpinnalla olevan höyrinsulkumuovin päälle. Rakenteessa oleva kuitusementtilevy sisältää asbestia.

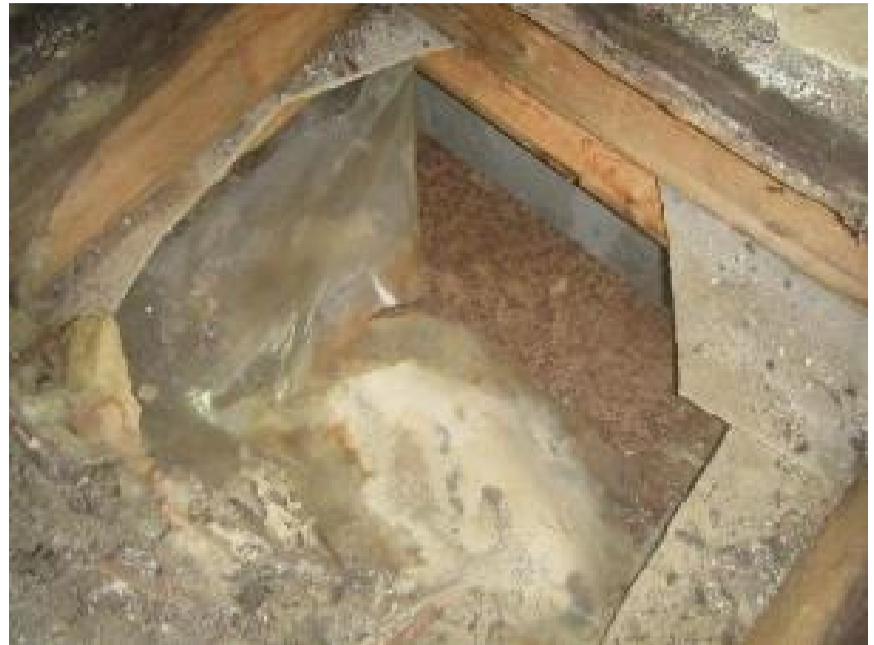
Kuva 62. YP2 Höyrinsulkumuovia ei ole kiinnitetty kunnollisesti, kohdalla ilmavuotoreitti. Kuvassa alla ruostunut IV-kanavan yläpinta.

Tutkimushetkellä uimahallin sisällä oli alipaine ulkoilmaan nähden. Tehtyjen rakenneavauskohtien kautta kävi ilmapirta sisätilojen suuntaan. Vauriokohdilta voi näin ollen päästä mikrobeja ja muita epäpuhtauksia sisäilmaan.

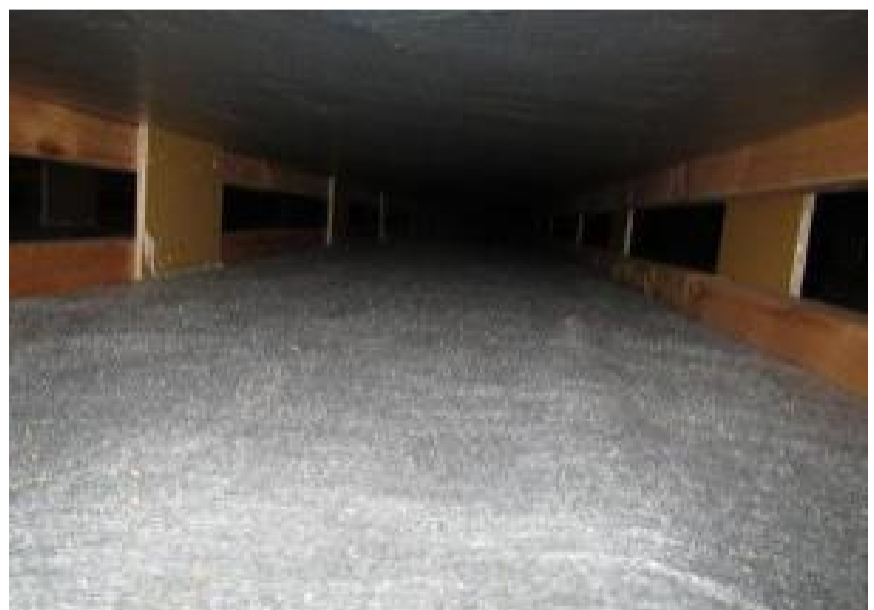
Kuva 66. YP3, Kuvaa kohdalla olevan alakaton sisään. Alakatto on kannatettu 50x50 rungoilla jotka roikotettu vanerilapuilla. Kiinnitysnaulausten määrä on vaihteleva.

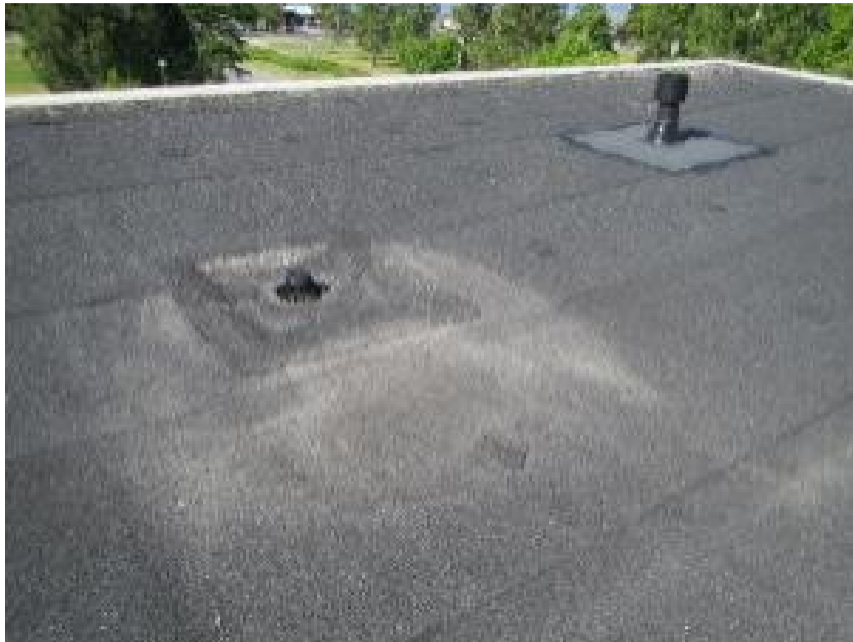
Kuva 71. Vettä lammikoituu muutamien katto-kaivojen viereen. Lammikot lisäävät vuotoriskiä ja lyhentävät katteen käyttöikä.

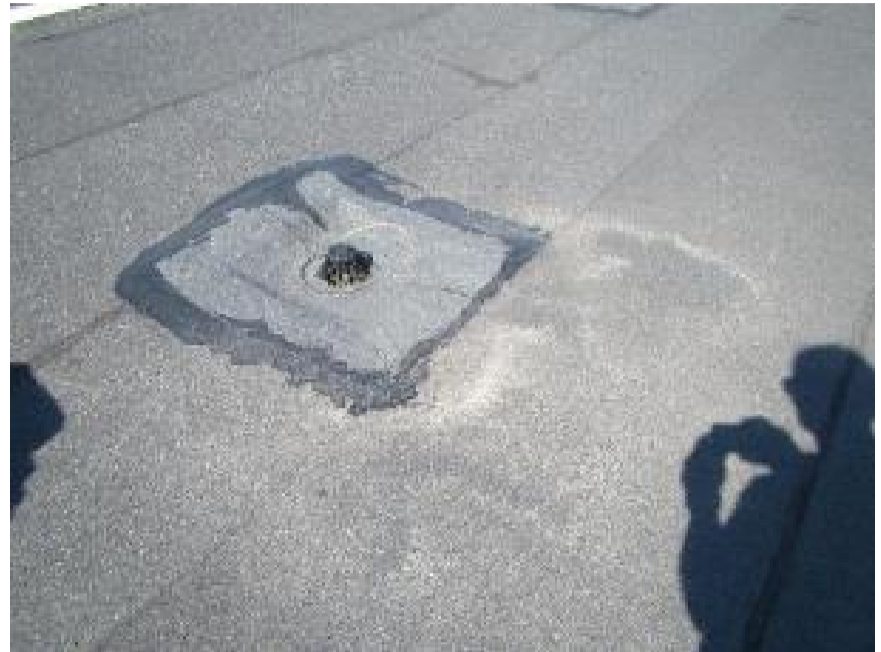
Kuva 72. Joitakin kattokaivoja on uusittu/uudelleen asennettu.

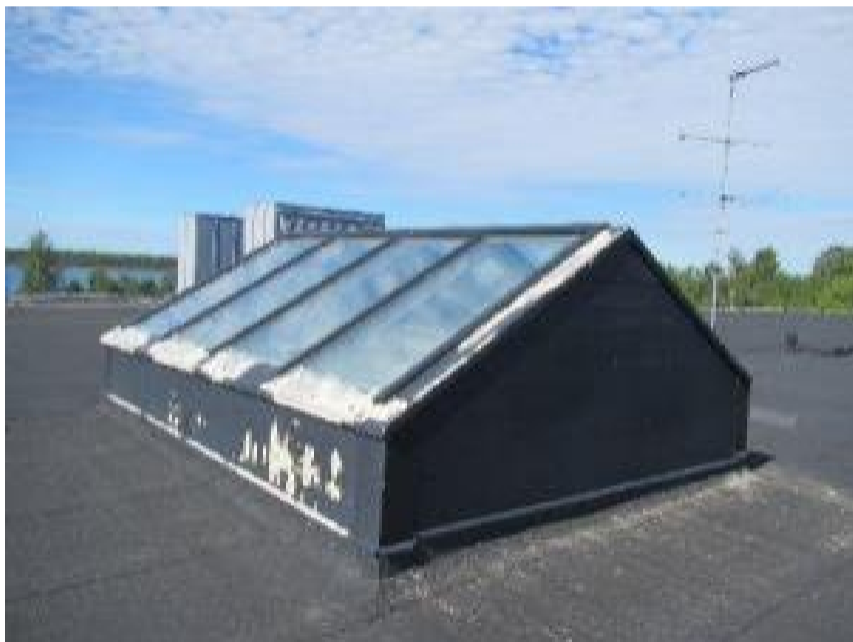
Kuva 73. Kattoikkunaryhmän pellityksissä ei havaittu merkittäviä puutteita. Maali on hilseillyt auringon vastaisella sivulla.

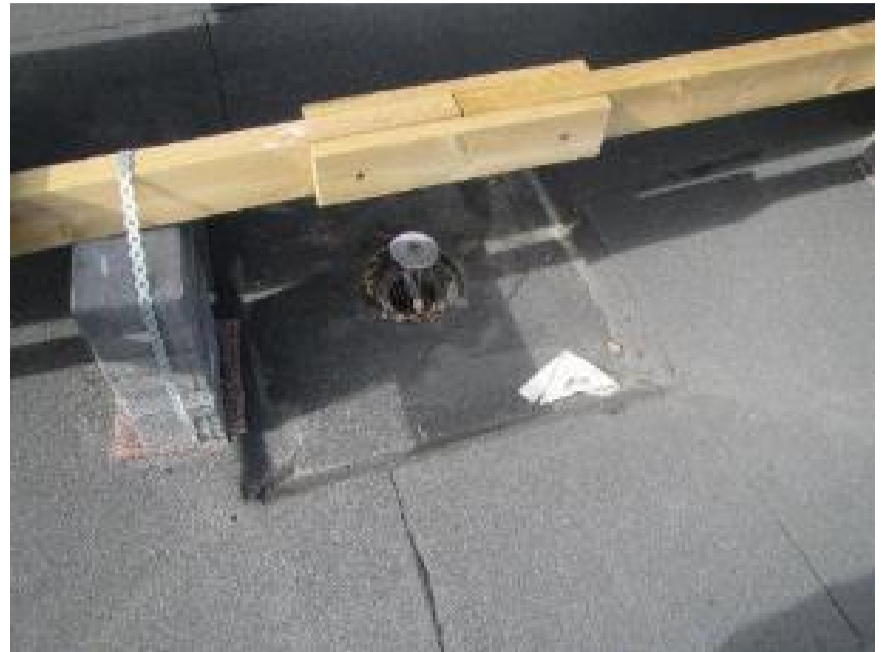
Kuva 78. Kattokaivoilla asianmukaiset roskasiivilät. Aurinkopaneelitelien ja vesikatteen välissä on asianmukaiset suojamatot.
