Tutkimusraportti

Kemin uimahalli

Rakennetekninen kuntotutkimus

Projekti 310476

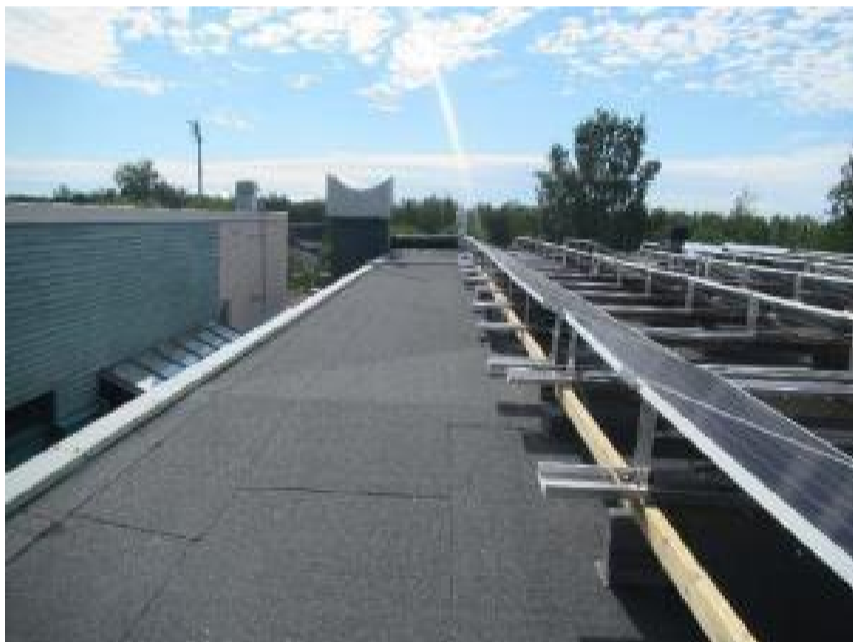
Kuva 79. Kaadot kaivoille ovat riittävät. Vettä ei lammikoidu kattopinnalle.

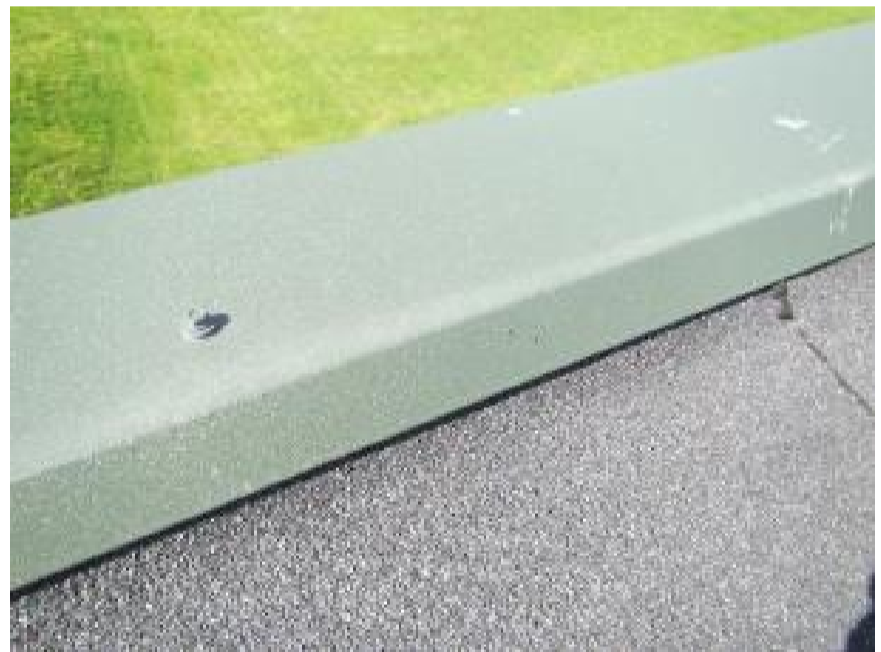
Kuva 80. Reunapellityksen ovat asianmukaiset. Ulkoseinällä pellin alla on myrskypelti.

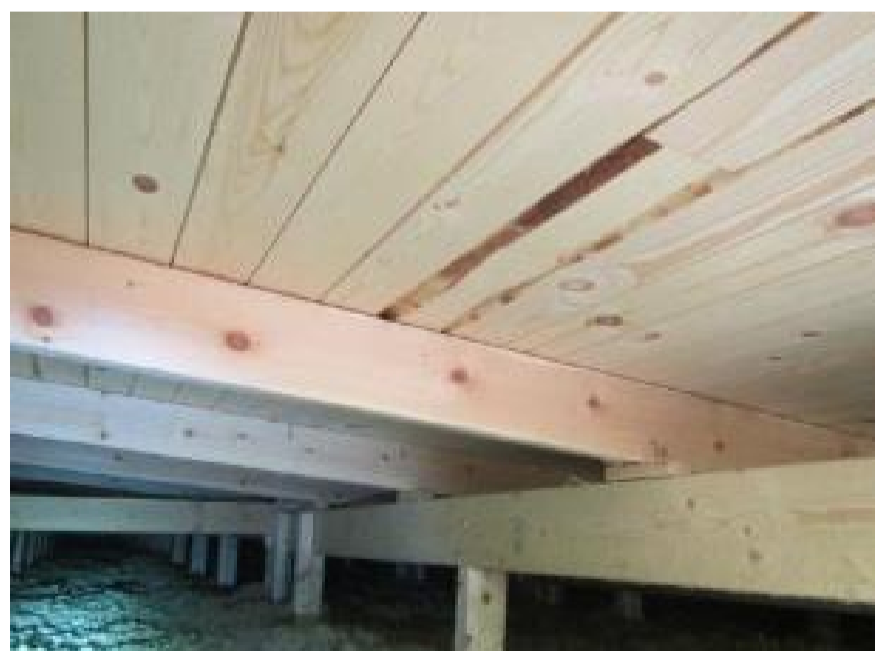
Kuva 82. Aluslaudoituksissa ei havaittu viitteitä puuttellisesta tuuleuksesta.

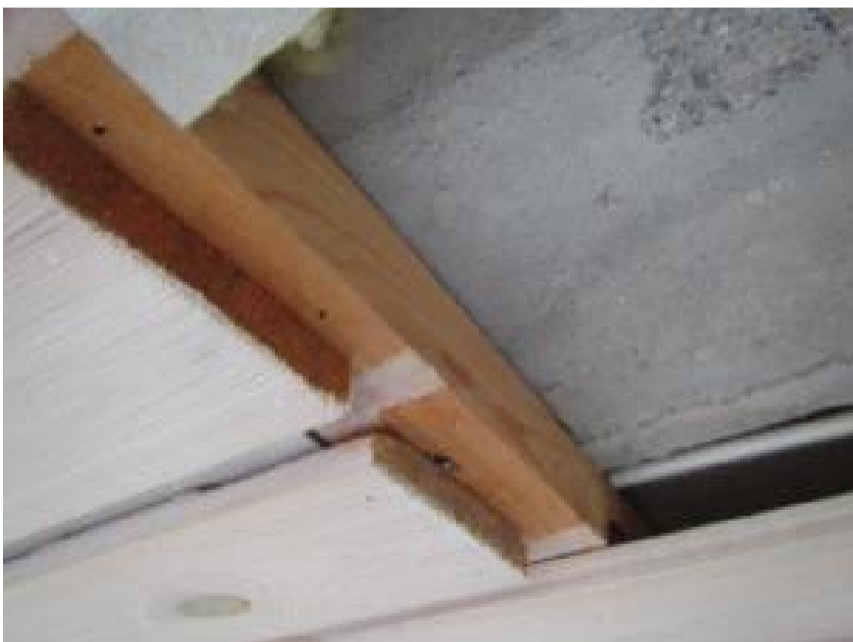
Kuva 87. Alapintaan asennettu koolaus kiinnitetty ontelolaattaan keltapassivoiduilla 8 mm holkkinauloilla.

Ontelolaatan alapinnan puukoolauksen kiinnityksissä ei havaittu puutteita. Koolauspuut on kiinnitetty ontelolaattaan keltapassivoiduilla teräksisillä 8 mm holkkinauloilla. Kiinnikejako oli rakennavauskohdilla n. 600 mm. Harvalaudoitus on kiinnitetty koolaukseen n. 1,6x60 viimeistelynauloilla. Arviolta kiinnikkeiden määrä on riittävä. Kiinnikkeissä ei havaittu viitteitä korroosiosta tai muista vaurioista.

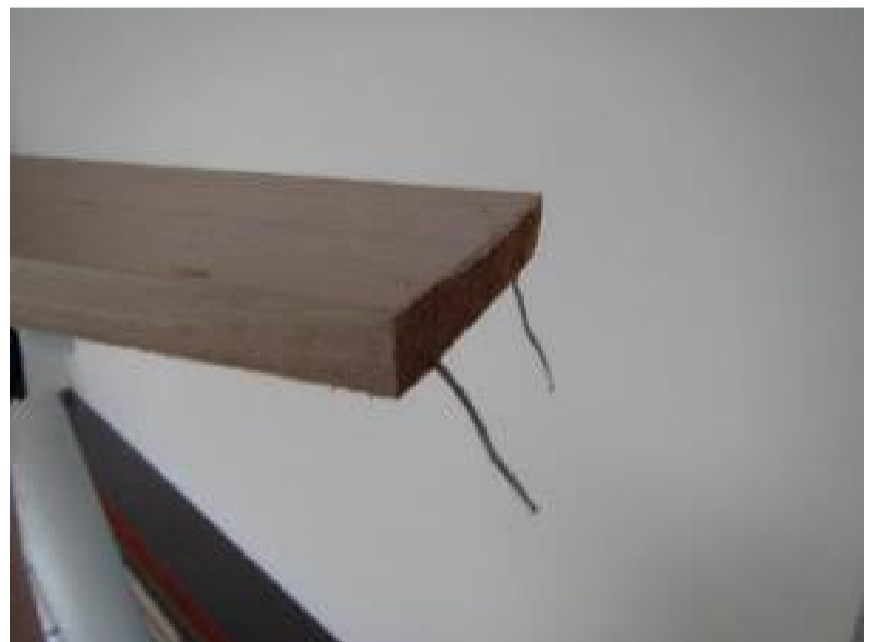
Kuva 88. Harvalaudointi on kiinnitetty koolaukseen teräksisillä viimeistelynauloilla.

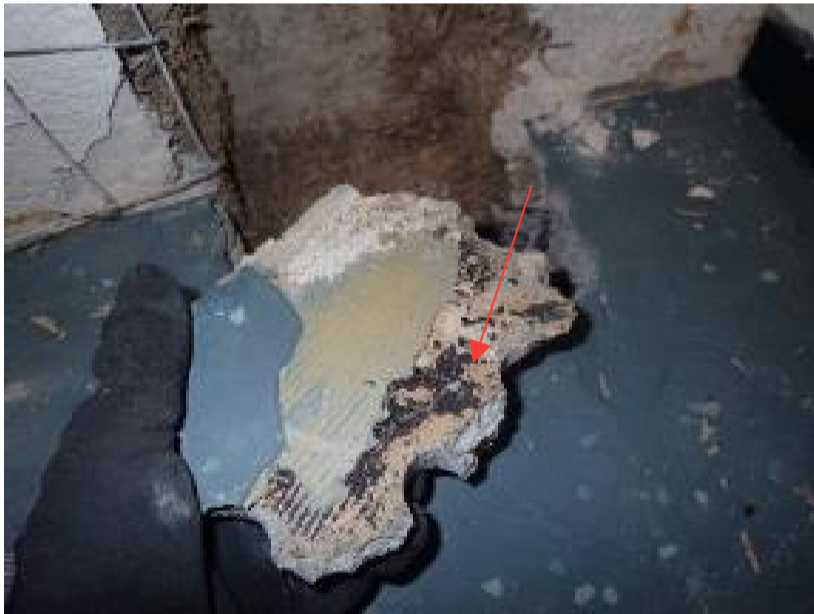
Kuva 89. Taukotilan 101 lattian alkuperäisen pinnoiteen kiinnitysliima sisältää asbestia (antofylliitti). Näyte 14.

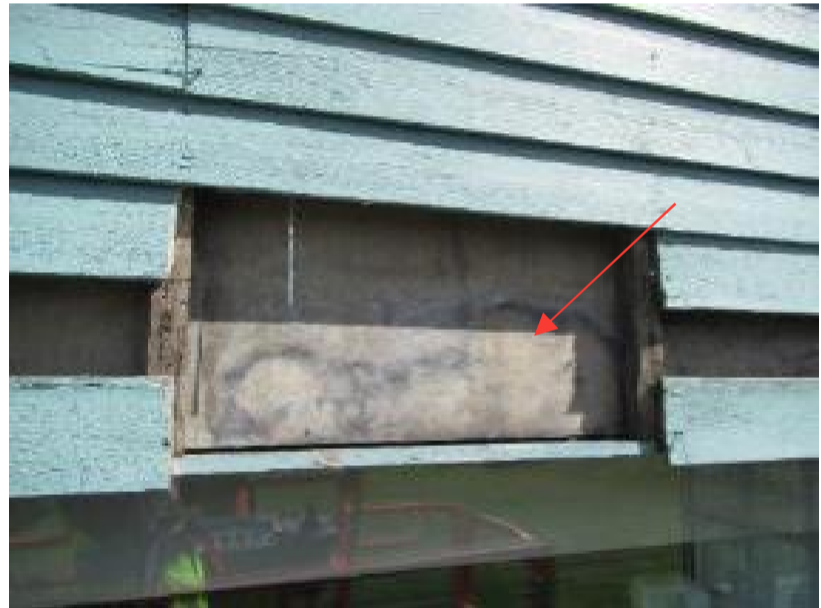
Kuva 90. Ulkoseinän puuverhotuilla osilla paikoin oleva kuitusementti- tuulensuojalevy sisältää asbestia (antofylliitti, krysotiili, krokidoliitti). Näyte 33.

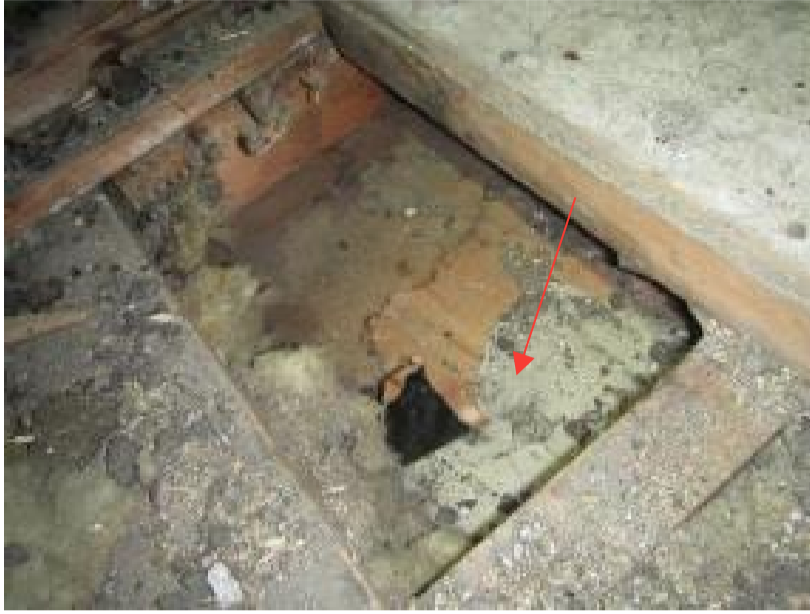
Kuva 91. Vanhan rakennuksen osan yläpohjarakenteessa oleva kuitusementtilevy sisältää asbestia (antofyllitti, krysotiili, krokidoliitti). Näyte 34.

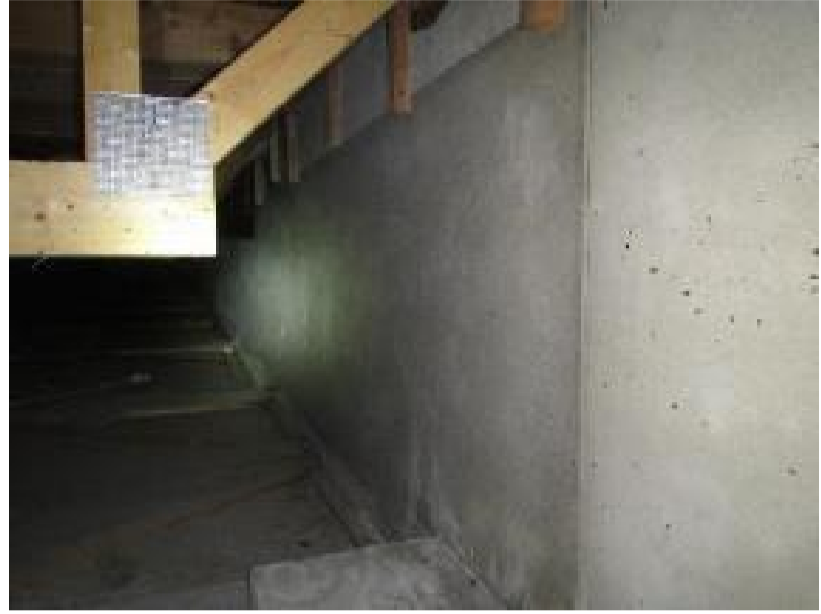
Kuva 92. Vanhan rakennuksen osan yläpohjatilassa olevan palokatkoseinän kuitusementtilevytykset sisältävät asbestia (antofyllitti, krysotiili, krokidoliitti). Näyte 37.

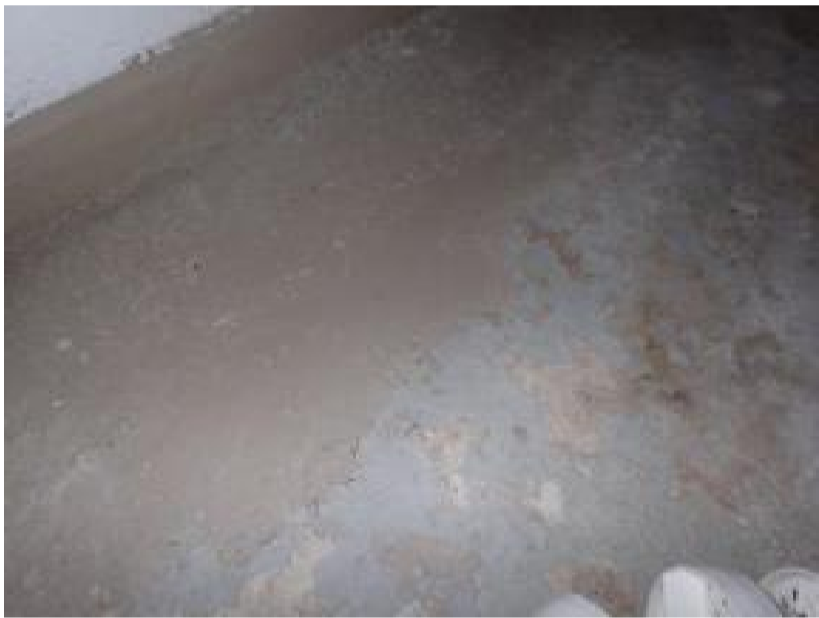
Kuva 94. Kellarin lattiassa oleva ruskea/harmaa lattiamaali sisältää vaaralliseksi jätteeksi luokiteltavan määrän PCB:tä, Näyte 1.

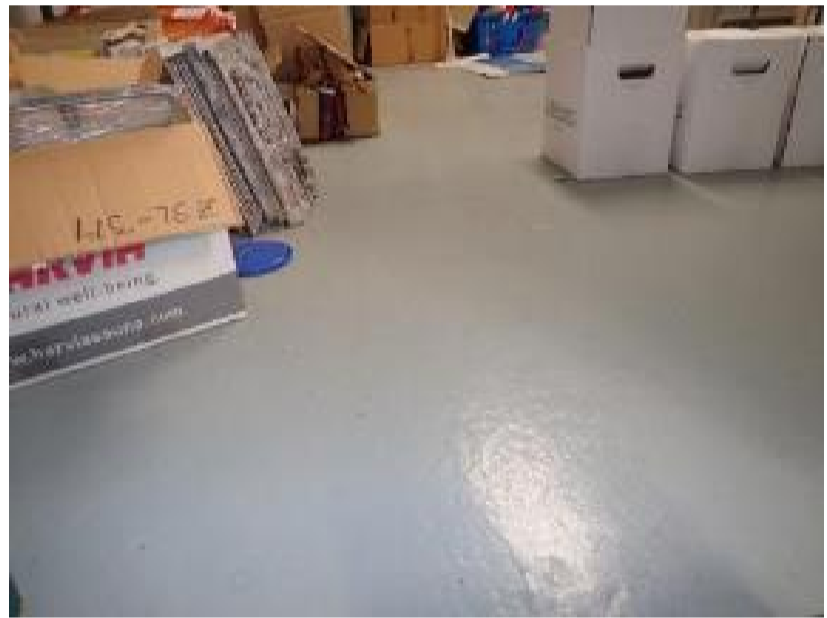
Kuva 95. Väestönsuojan harmaa lattiamaali sisältää vaaralliseksi luokiteltavan määrän PCB:tä. Näyte 9.

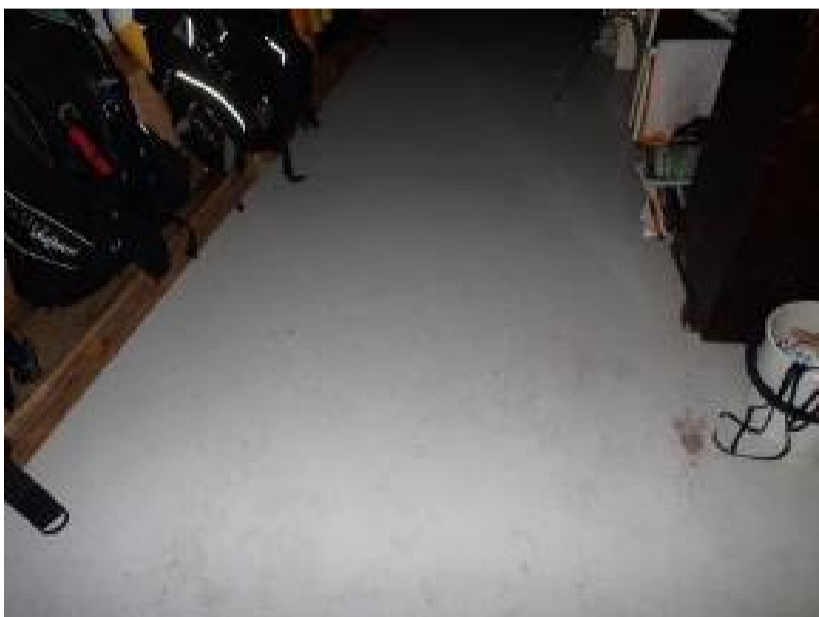
Kuva 96. Tilan 009 lattian harmaa maali sisältää vaaralliseksi jätteeksi luokiteltavan määrän PCB:tä, Näyte 12.

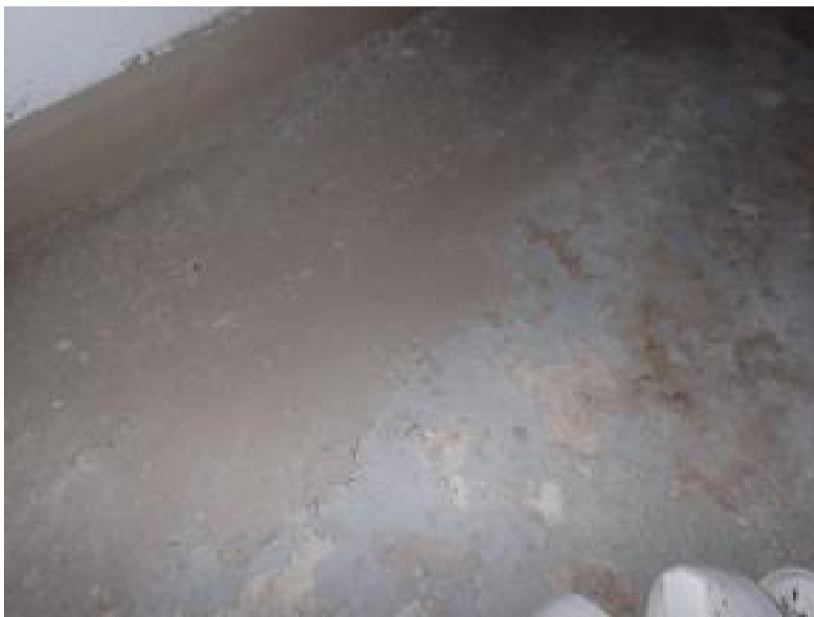
Kuva 97. Kellarin lattiassa oleva ruskea /harmaa lattiamaali ylittää ylemmän ohjearvon ylittävän määrän sinkkiä, Näyte 1, 9, ja 12

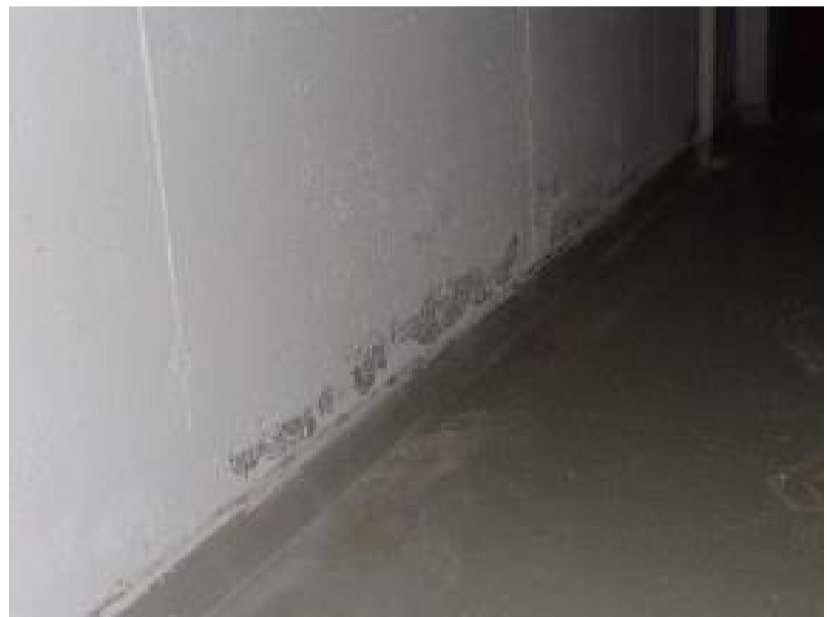
Kuva 98. Kellarin ulko- ja väliseinien valkea maali sisältää ylemmän ohjearvon ylittävän määrän sinkkiä. Näyte 2, 5, 10, 11, ja 30.

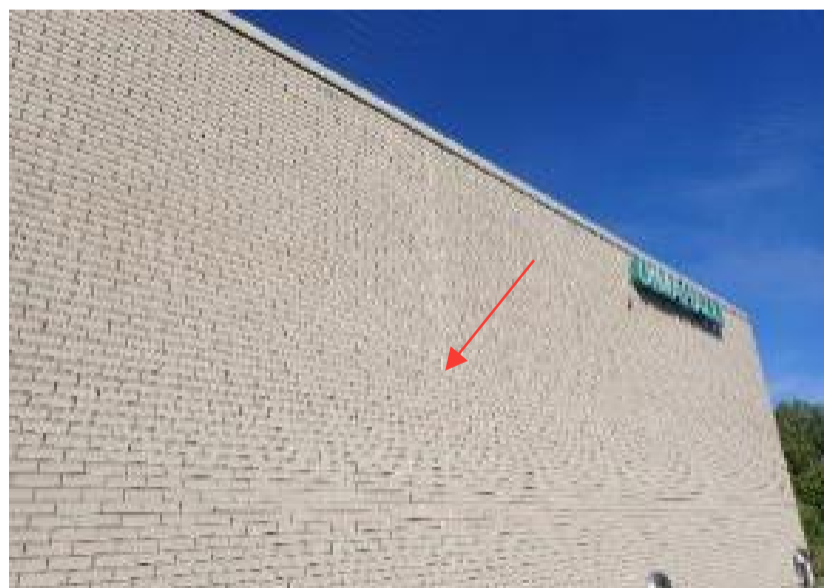
Kuva 100. Vanhan osan julkisivun liikuntasaumamassa sisältää ylemmän ohjearvon ylittävän määrän kadmiumia. Näyte 31.

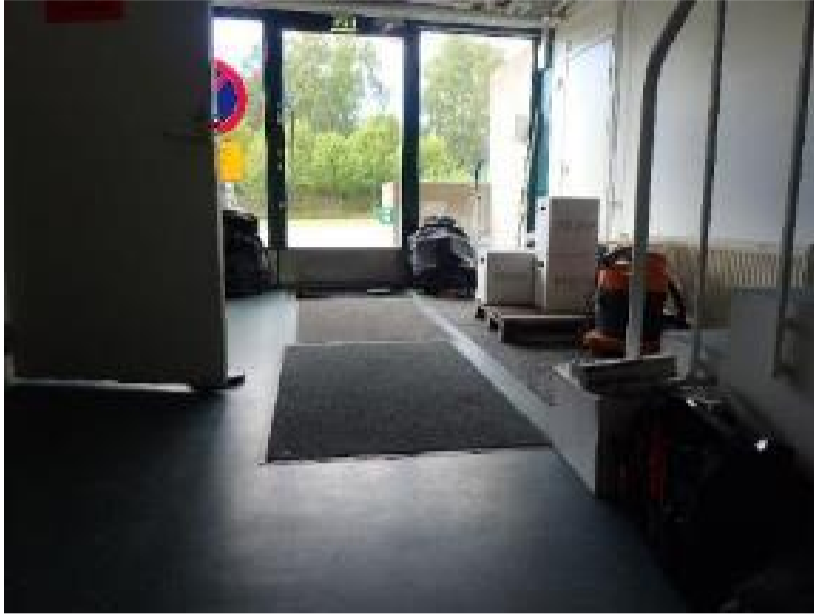
Kuva 101. Ensimmäisen kerroksen käytävän seinämaali sisältää ylemmän ohjearvon ylittävän määrän sinkkiä, Näyte 16.

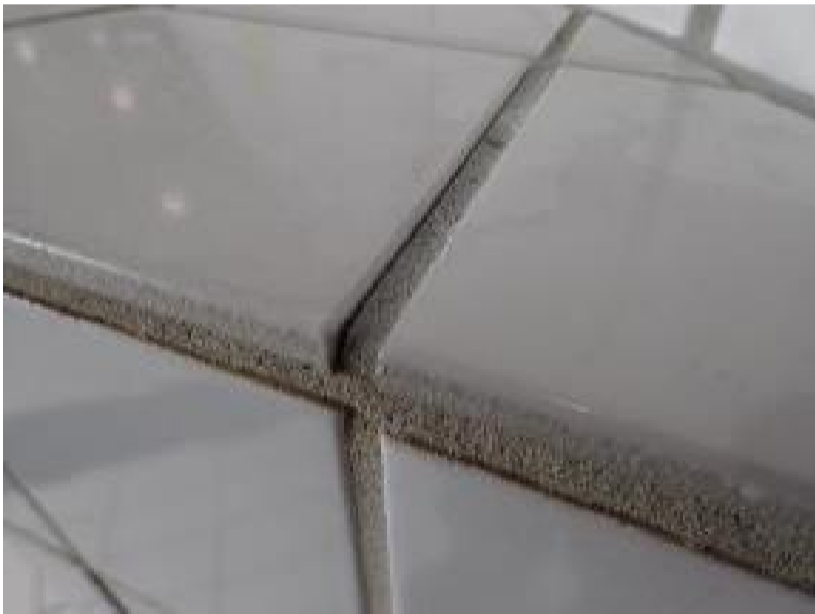
Altaiden laatoitusten saumauksissa ei havaittu syöpymiä. Saumalaastin pintakerros oli hieman kulu-
nut ja saumat olivat pinnaltaan karheita. Saumauksia on uusittu paikallisesti. Huonokuntoisia laatta-
saumoja on paikoin paikattu silikonilla ja näiltä osin saumat olivat huonokuntoiset. Tasopinnoille
tehdyt laattasaumausten silikonin paikkaukset eivät ole pitkäikäisiä. Laattasaumojen uusimisessa/
kunnostuksessa tulisi käyttää saumalaastia.

Kuva 106. Laatoitusten saumalaastit ovat pieniltä osin syöpyneet ja irronneet.

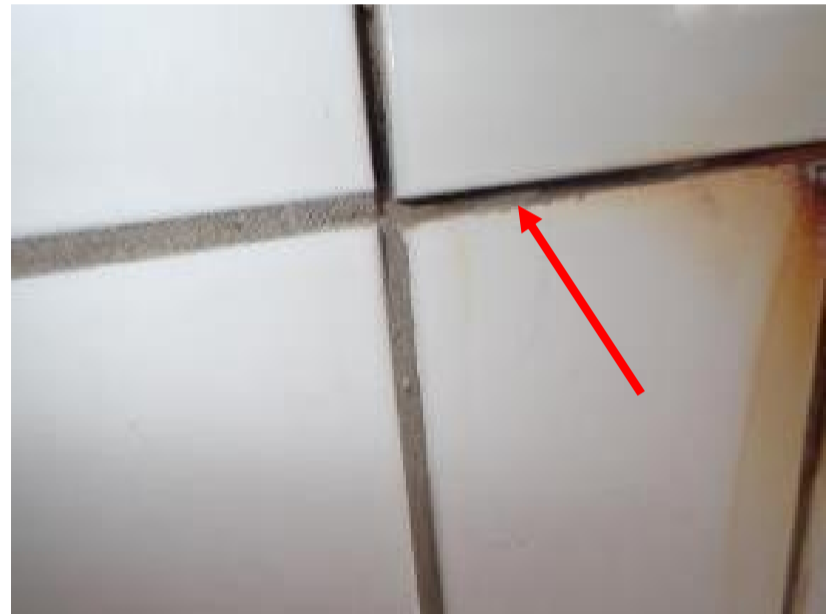
Kuva 107. Altaiden laattasaumauksia on paikkailtu. Kuntoaltaassa paikkasaumaus oli jäänyt tekemättä auki sahattuihin saumoihin.

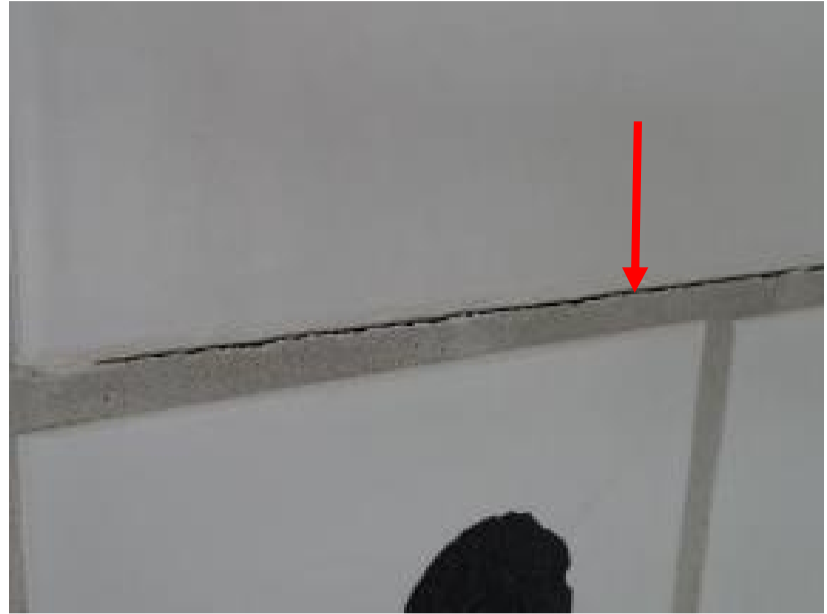
Kuva 109. Altaiden saumalaasteissa havaittiin yksittäisissä kohdin laastin irtoamista laatoista

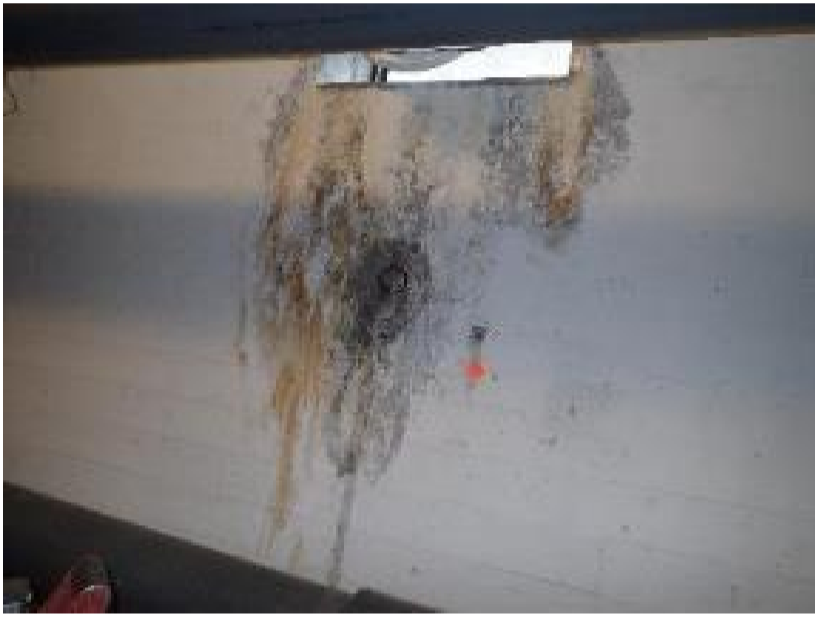
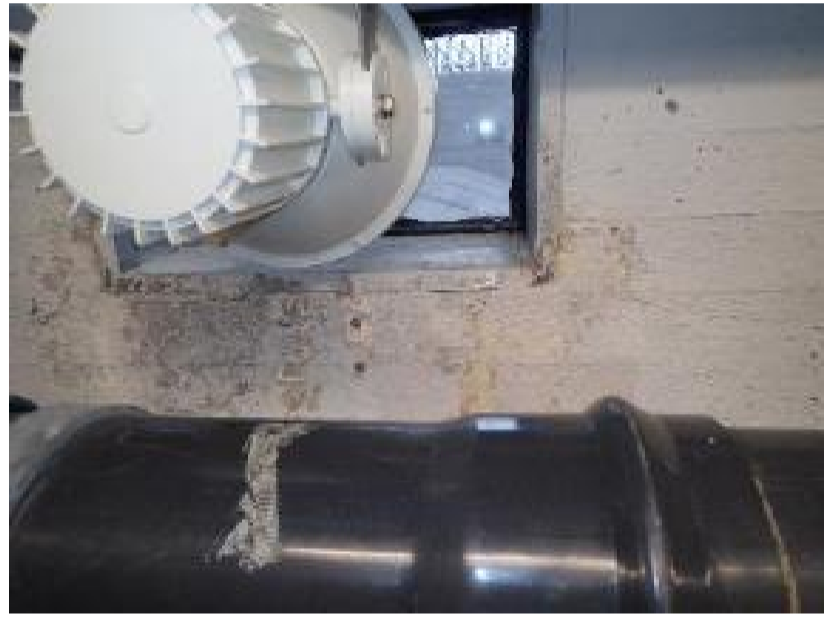
telmia, joten liikuntasauaman toimivuutta ei voitu arvioida suunnitelmista. Kuntoaltaan pitkällä si-
vuilla olevat ikkunarakenteet vuotavat vettä useiden ikkunoiden osalta. Sukeltajien varustevarasto-
tilassa olevaan yhteen ikkunaan on tehty peltinen vuotoveden ohjauskouru, jolla vuotovedet kerä-
tään erilliseen astiaan.

Kuva 112. Kuntoaltaan ikkunoiden kohdilla on vesivuotoa altaiden ulkopuolelle useiden ikkunoiden kohdalla.

Kuva 113. Kuntoaltaan ikkunoiden kohdilla on vesivuotoa altaiden ulkopuolelle lähes kaikkien ikkunoiden kohdalla.

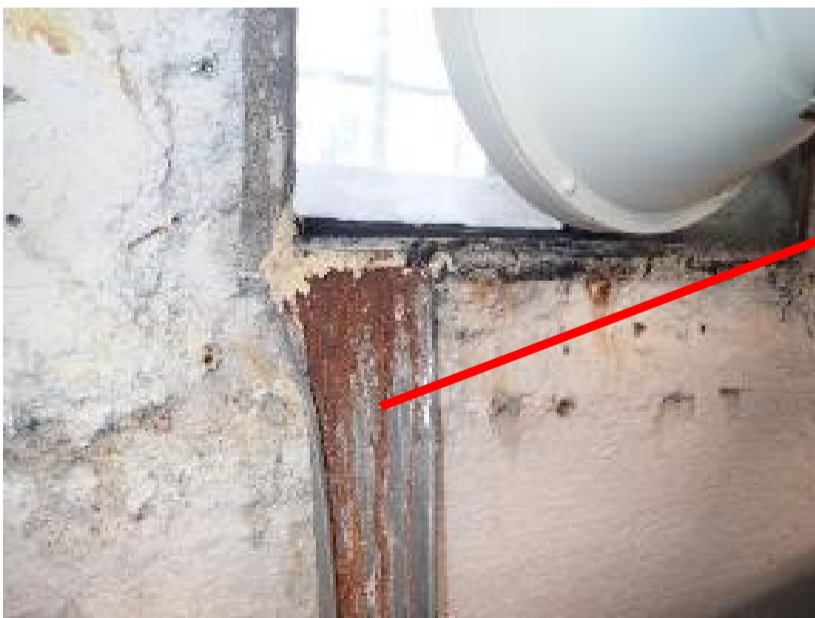
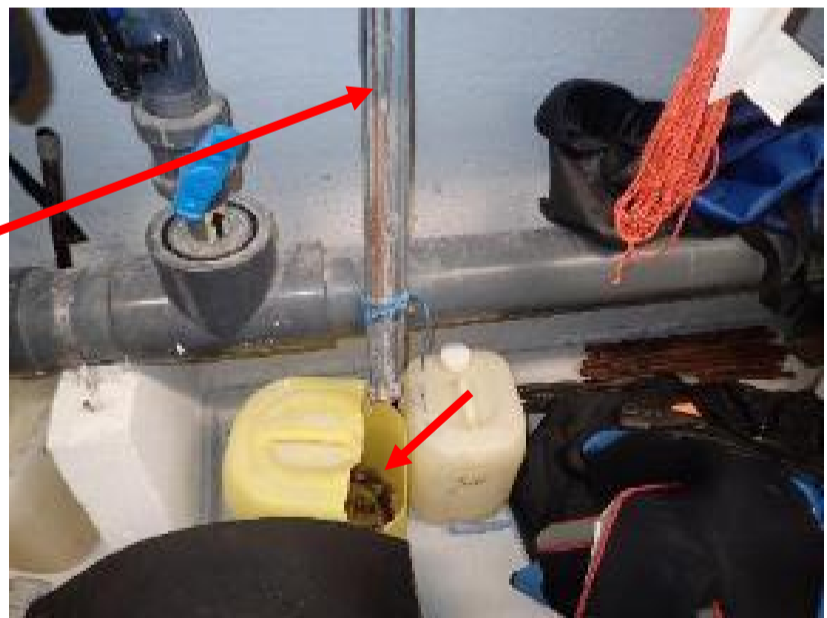
Kuva 114. Yhden kuntoaltaan ikkunan kohdalle oli tehty vuotovesille veden ohjauskouru.

Kuva 115. Yhden kuntoaltaan ikkunan kohdalle oli tehty vuotovesille veden ohjauskouru, josta vedet ohjattiin kourulla kanisteriin.

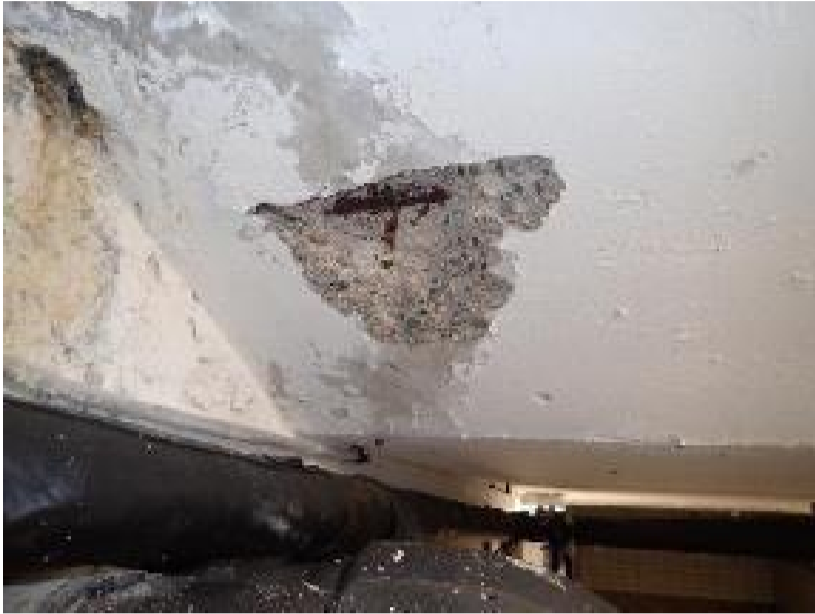
Kuva 116. Opetusaltaan alapuolella on korroosioaurioituneita teräksiä

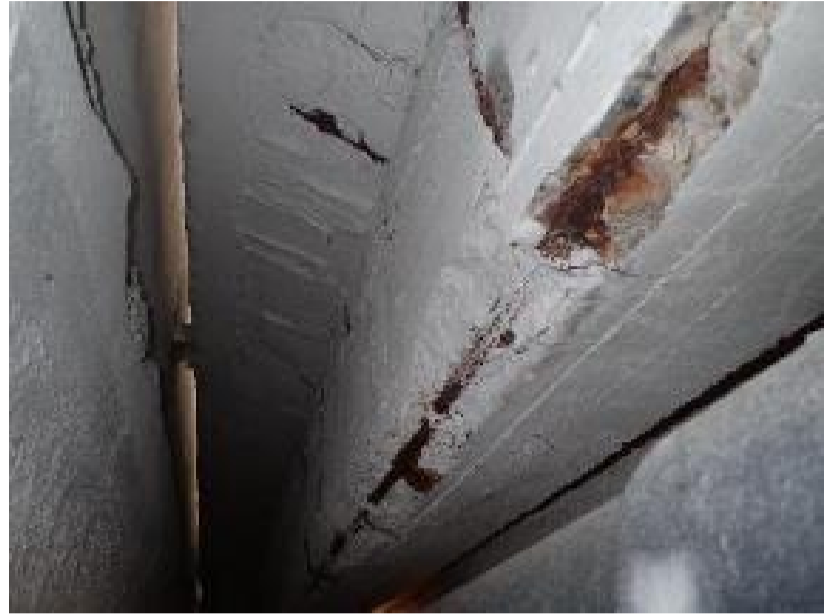
Kuva 117. Kuntoaltaan vierustan kävelytason alapuolen palkki on pahoin vaurioitunut vuotovesien aiheuttamasta teräskorroosiosta ja sen aiheuttamasta betonin lohkeilusta

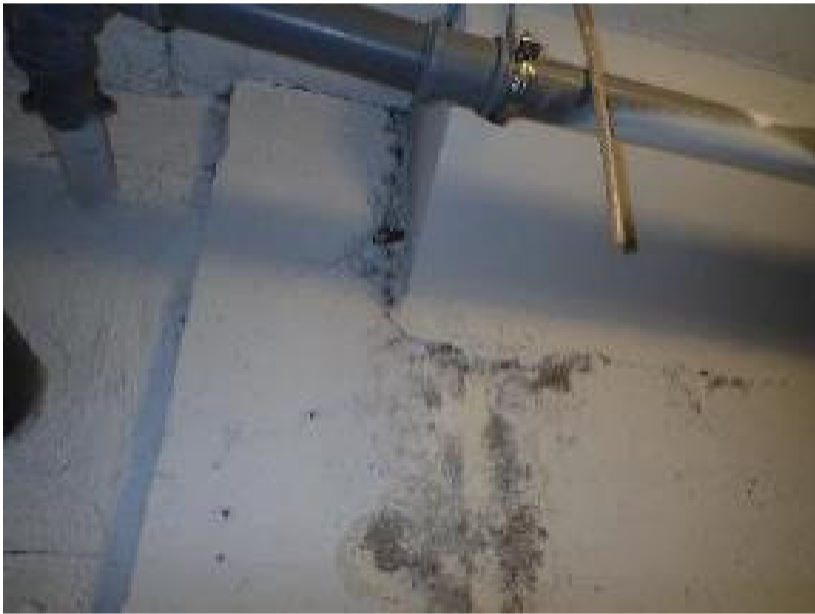
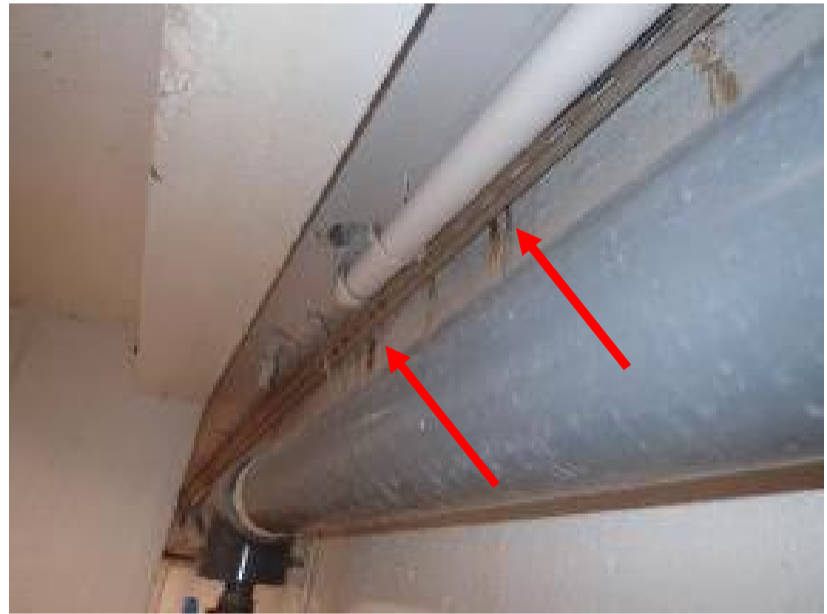
Kuva 118. Vuotavia altaiden betonirakenteiden saumojä

Kuva 119. Vuotavia altaiden betonirakenteiden saumojä

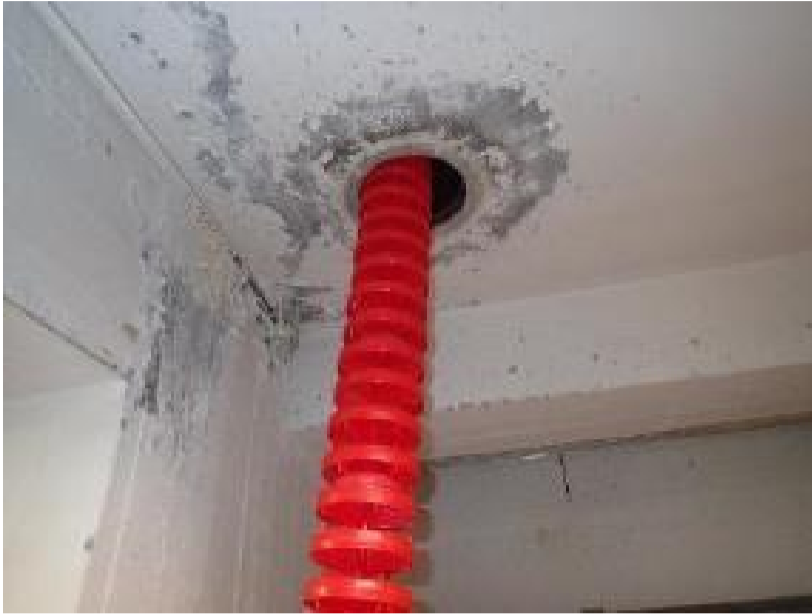
Kuva 120. Altaiden alapuolisissa tiloissa altaiden vuoto/valumavesien aiheuttamia vaurioita

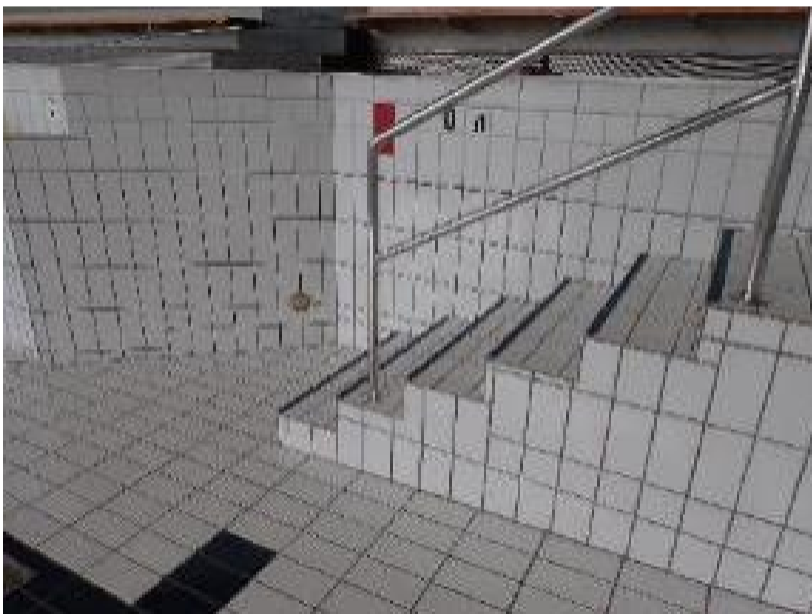
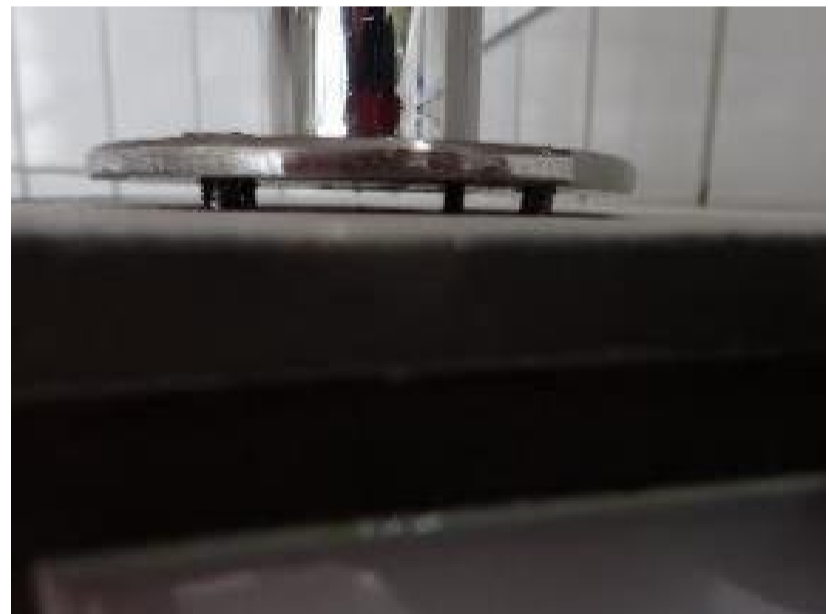
Kuntoaltaan portaikossa on rst-kaide. Kaide on kiinnitetty laipoista porrarakenteeseen. Kiinnitysruuvit ovat löystyneet ja kaide pääsee heilumaan.

Kuva 122. Kuntoaltaan portaiden kaiteen kiinnitys on heikentynyt

Kuva 123. Kaiteen kiinnitys porrarakenteeseen on löystynyt ja kaide pääsee heilumaan

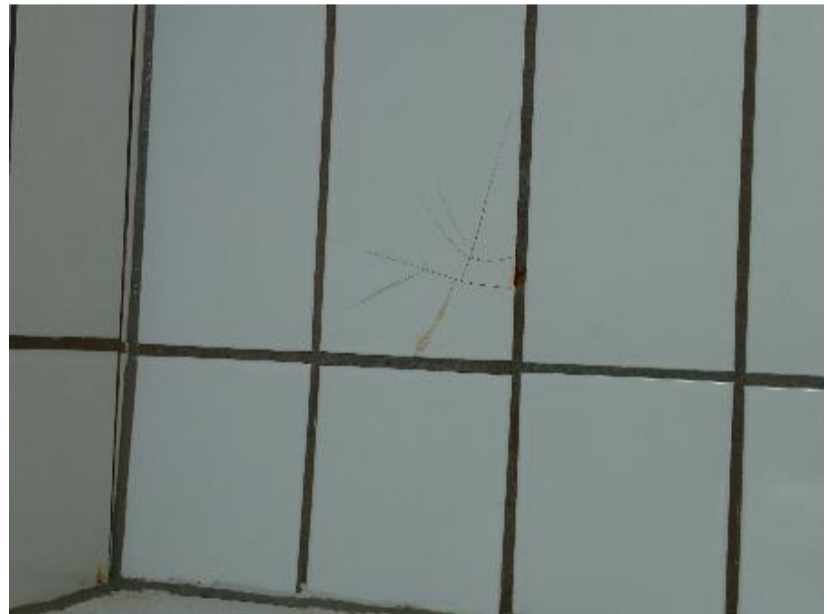
Kuva 125. Paikoin laattoja on halkeillut

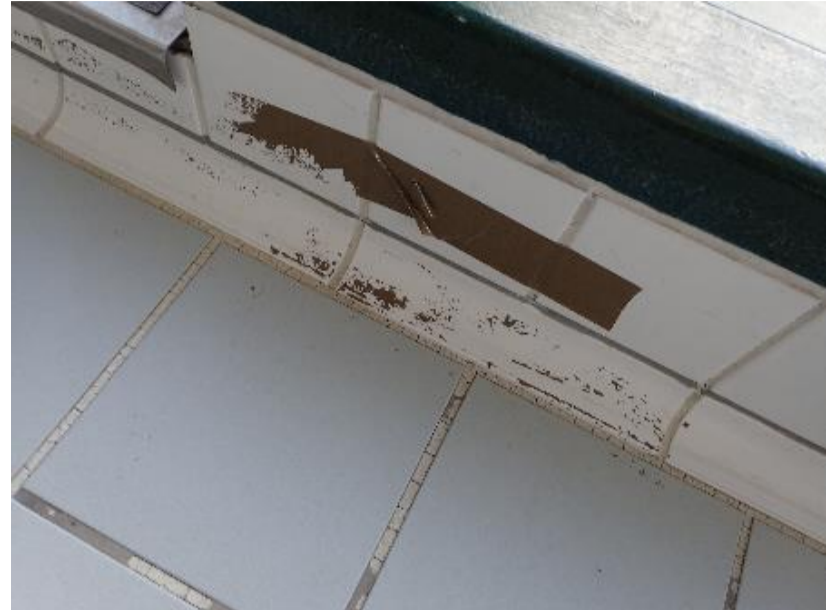
Altaiden laatoitusten saumat olivat pinnasta hieman kuluneet. Saumauksia on uusittu paikallisesti. Huonokuntoisia laattasaumoja on paikoin korjattu silikonilla ja silikonipaikkaukset olivat yleisesti huonokuntoiset. Tasopinnoille tehdyt laatoitusten saumausten paikkaukset silikonilla eivät ole pitkäikäisiä. Laattasaumojen uusimisessa/kunnostuksessa tulisi käyttää saumalaastia.

Kuva 127. Paikoin laattasaumaukset olivat huonokuntoisia. Kuva toiminta-altaan viereltä kävelytasolta

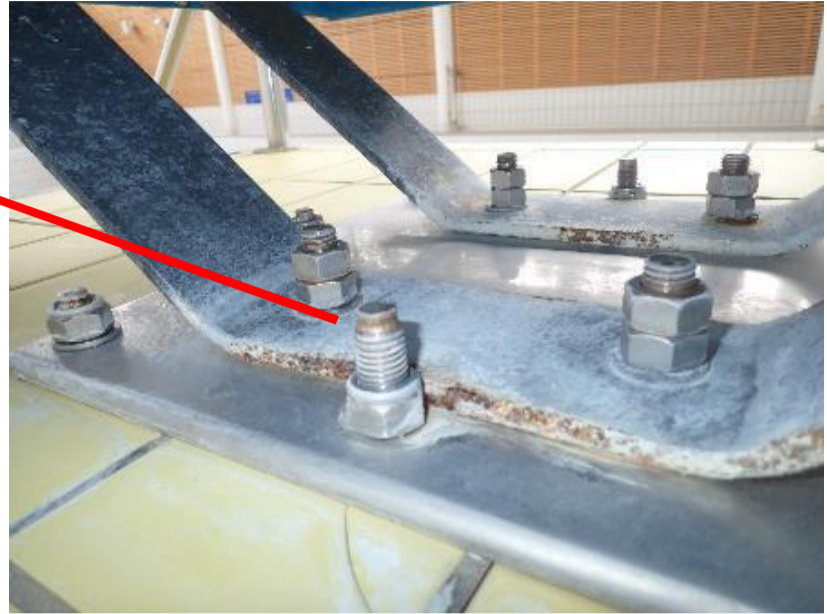
Toiminta-altaan hyppykorokkeen yläpinta on osittain irronnut. Betonirakenteisen korokkeen yläpinta on tasoitettu noin 30 mm ja tasoituskerros on irronnut osittain betonista. Korokkeen metalliosissa on alkavaa korroosiota. Kaiteen kiinnitysruuveja puuttuu korokkeen portaista.

Kuva 131. Korokkeen metalliosissa alkavaa korroosiota

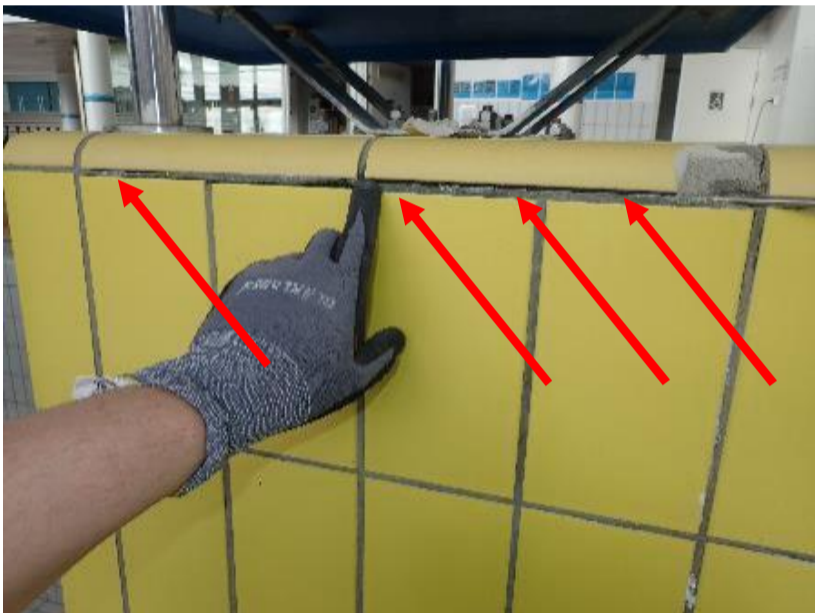
Kuva 132. Korokkeen yläosa on irronnut alustastaan

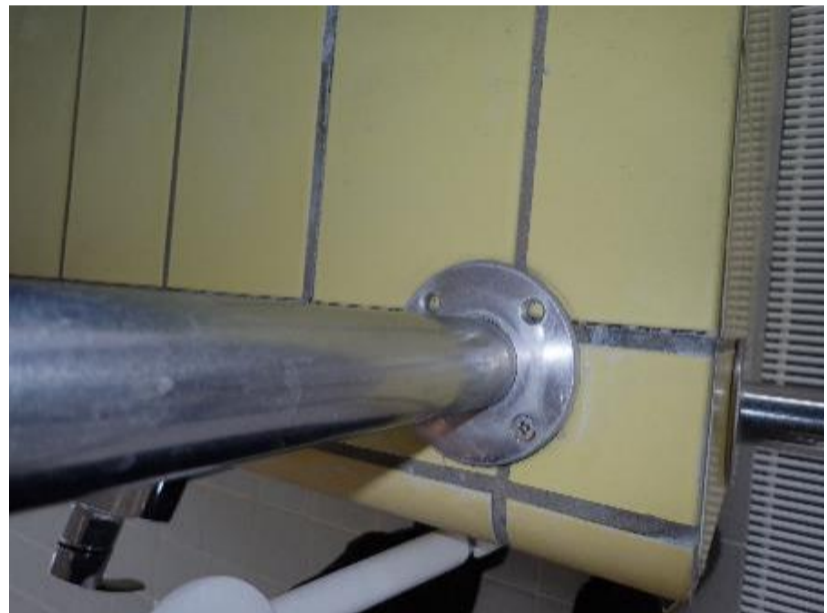
Kuva 133. Hyppykorokkeen kaiteesta puuttuu kiinnitysruuveja

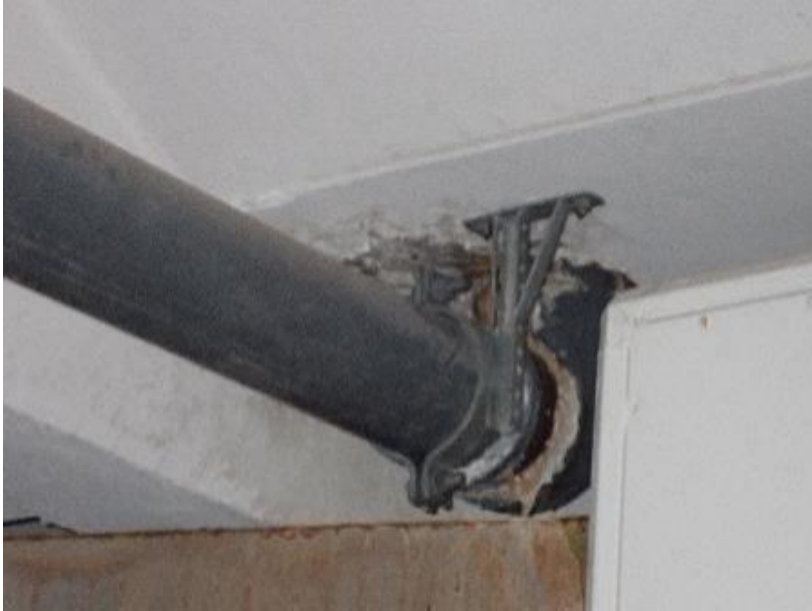
Ulkopinnoilla on paikoin halkeamia sekä altaiden seinämien pinnoilla, että altaan pohjalaatan kohdalla. Yksittäisten halkeamien kohdalla on vesivuotoa. Vesivuotoa on myös vedenkäsittelylaitteiden putkiläpivientien kohdalla. Toiminta-altaan ja virkistys altaan ulkopinnoilla havaittiin yksittäisiä betoniraudoitteiden korroosiovaurioita ja betonin halkeamia.

Kuva 134. Toiminta-altaan putkiläpivienneissä on paikoin vuotoa

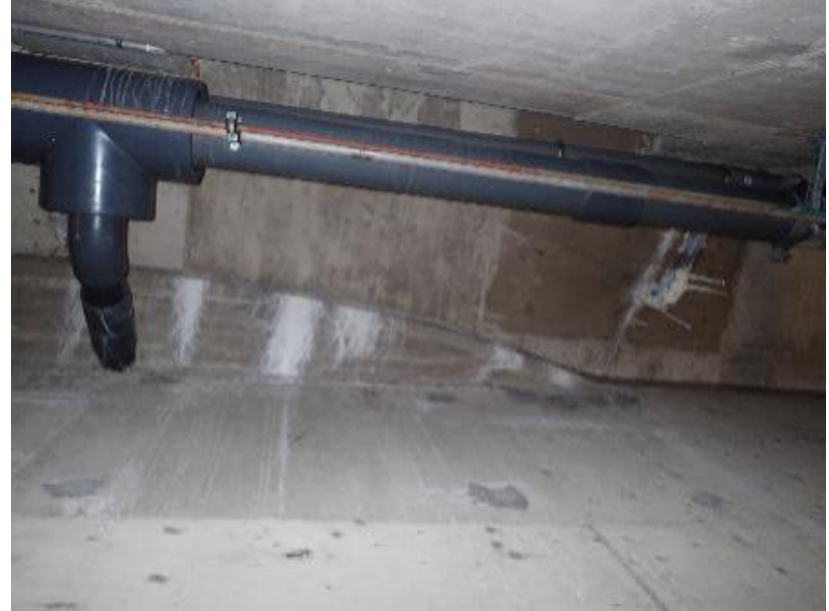
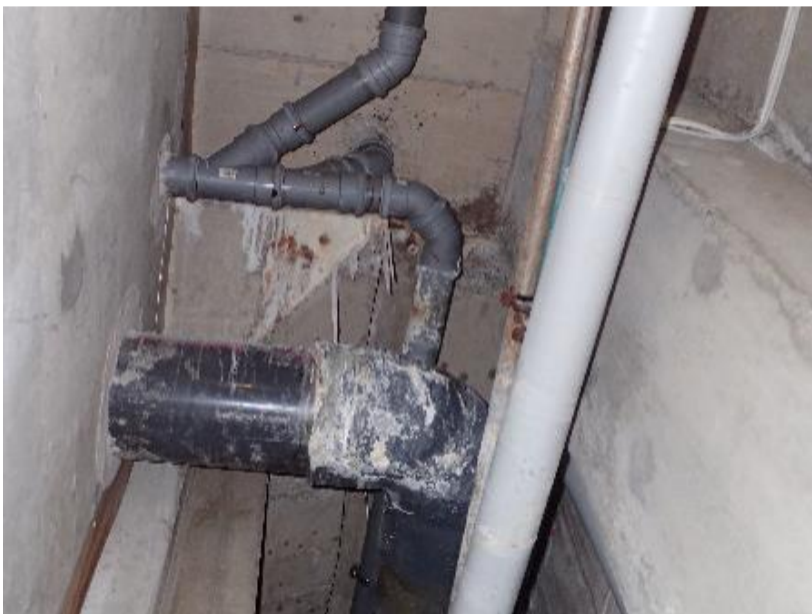
Kuva 135. Virkistysaltaan putkiläpivienneissä on paikoin vuotoa

Kuva 136. Virkistysaltaan putkiläpivienneissä on paikoin vuotoa

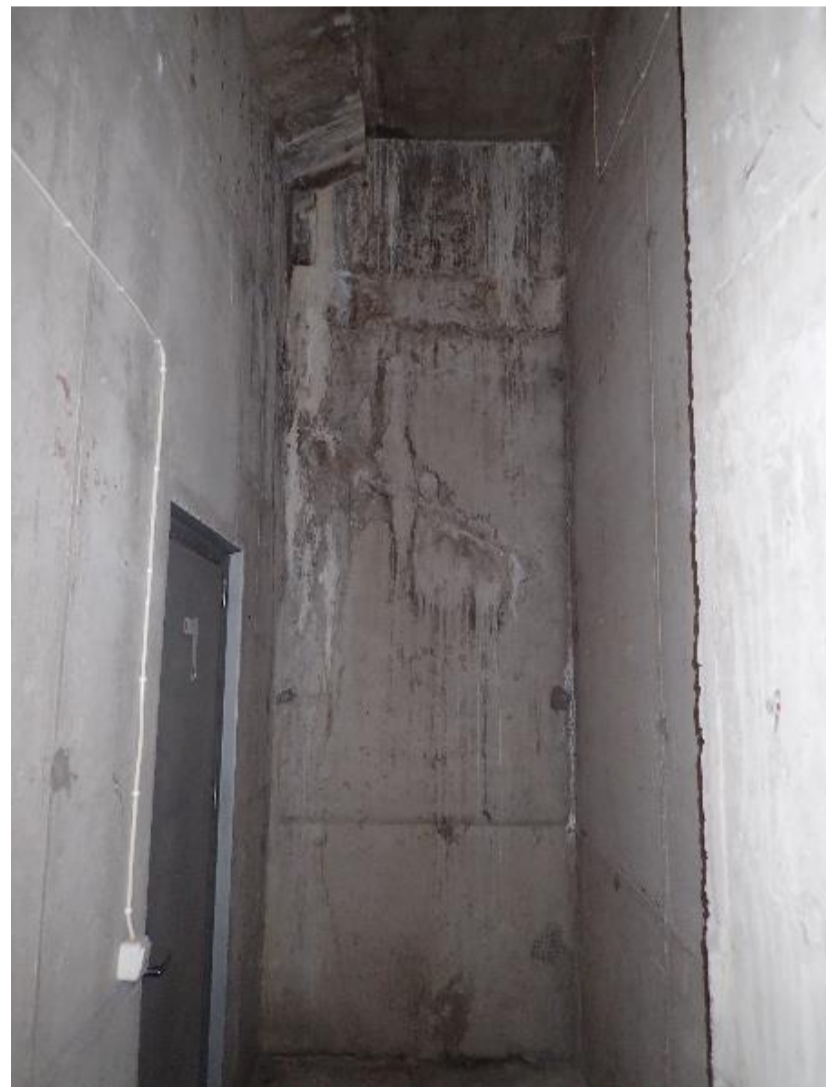
Kuva 137. Toiminta-altaan vesiliukumäen puoleisessa reunassa on vesivuotoa kellaritiloihin

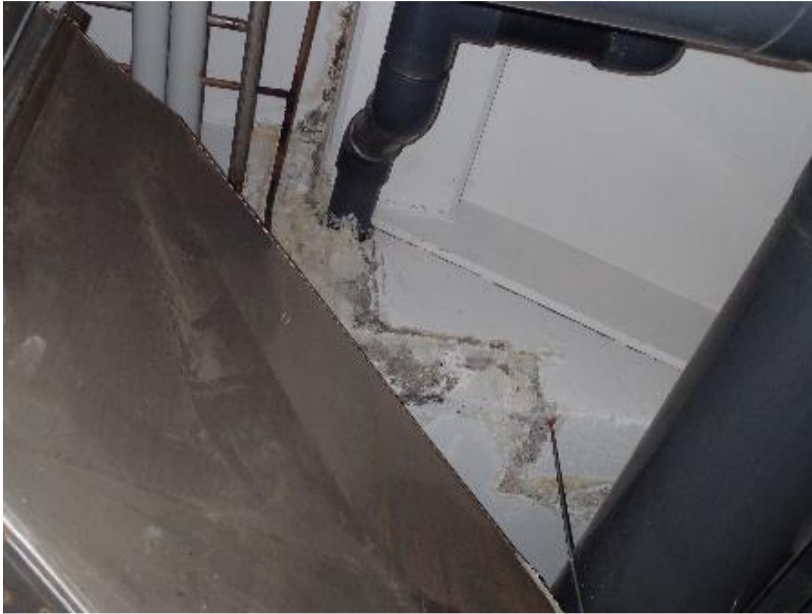
Kuva 138. Toiminta-altaan alapuolella on vuotavia läpivientejä

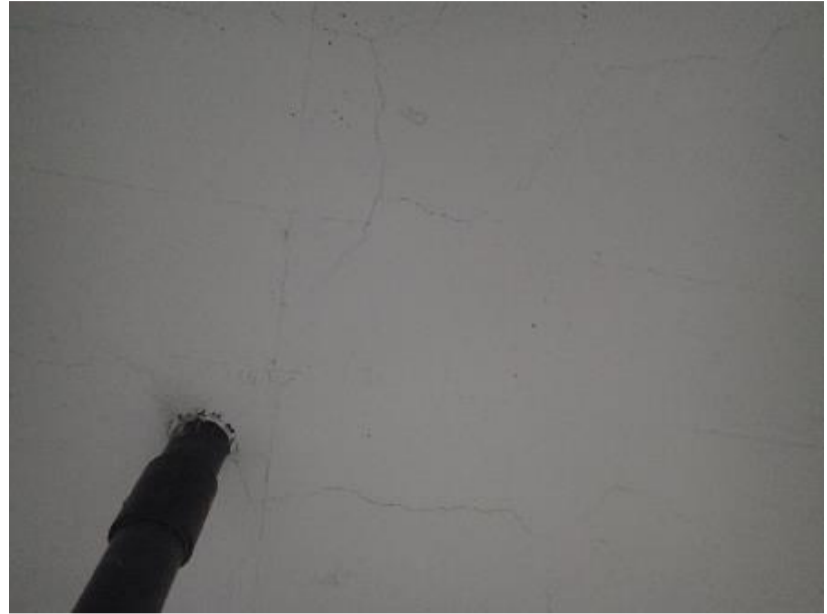
Kuva 139. Virkistysaltaan alapinnalla runkobetonin halkeilua
