Tutkimusraportti

Kemin uimahalli

Rakennetekninen kuntotutkimus

Projekti 310476

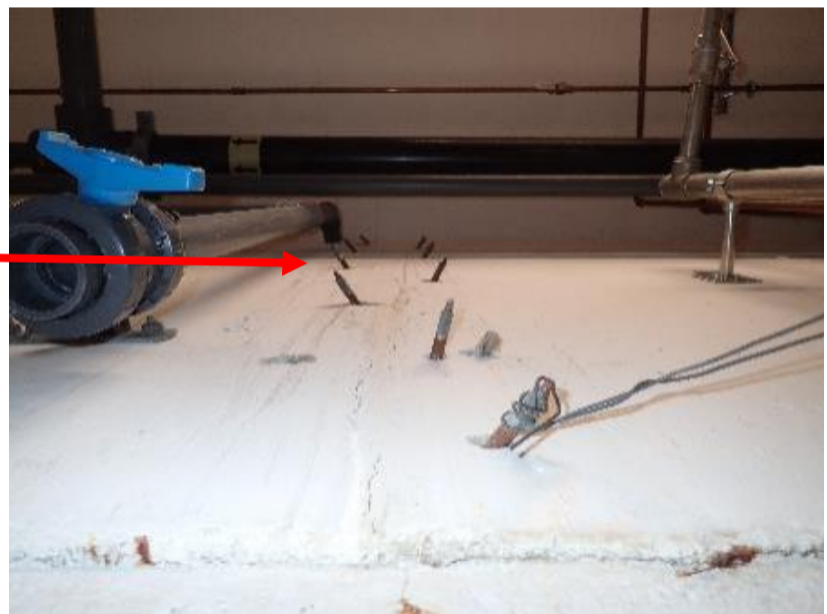
Toiminta-altaan ulkopinnalla kellaritilassa havaittiin halkeama syvän osan seinämässä. Halkeama on jossakin vaiheessa injektoitu. Tutkimushetkellä halkeaman kohdalla ei havaittu vuotojälkiä. Injektoituja halkeamia tulisi seurata säännöllisesti vuotojen varalta.

Kuva 140. Toiminta-altaan syvän osan seinämän halkeama on injektoitu

Kuva 141. Toiminta-altaan syvän osan seinämän halkeama on injektoitu

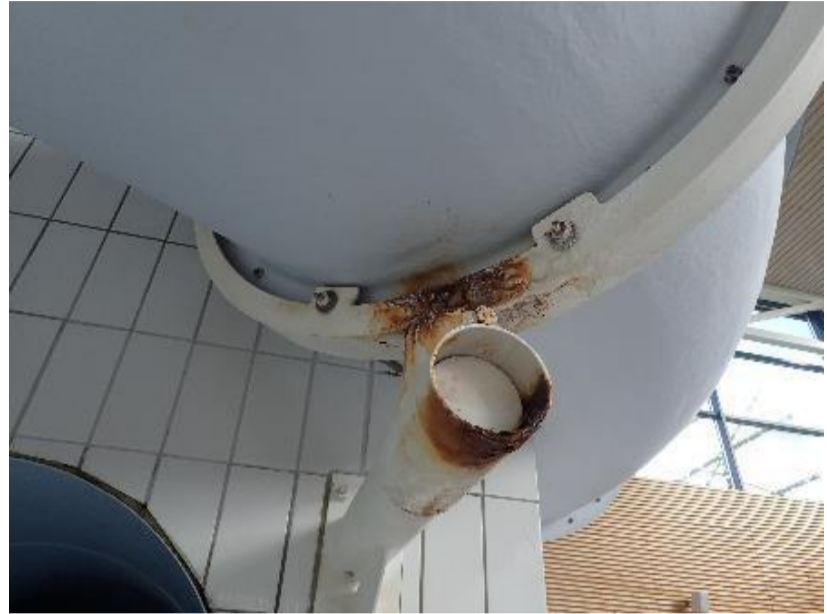
Toiminta-altaan yhteydessä on vesiliukumäki. Liukumäki on kannatettu alapuolisilla betonirakenteisilla seinillä ja yksittäisellä teräskannakkeella. Teräskannakkeessa oli selviä korroosiovaurioita, jotka on aiheuttanut kiinnikkeen kohdalla oleva liukumäen vuotava saumakohta.

Kuva 143. Vesiliukumäen teräskannakkeessa korroosioaurioita

Ruostunut teräskannake tulee puhdistaa, ruostesuojata ja maalata, jotta kiinnikkeen kantavuus ei heikkene korroosion vaikutuksesta. Vuotava liukumäen sauma on syytä myös tiivistää vuodon lopettamiseksi.

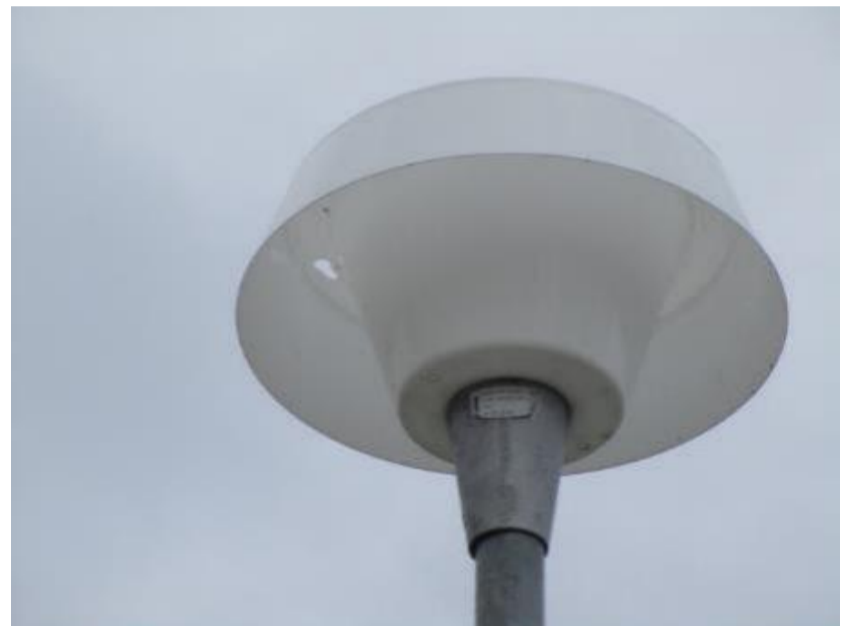
Kuva 145. Pylväsvalaisimia, suojakupu puuttuu.

Yhdestä pylväsvalaisimesta puuttui suojakupu/ yläosa. Ulkovalaisinten kunto on muutoin hyvä, mutta niiden energiatehokkuus on huono. Hehku- ja elohopealamput poistuvat markkinoilta. Autolämmityskotelot ovat hyvässä kunnossa, mutta ne tulisi pitää lukittuna (turvallisuusmääräys).

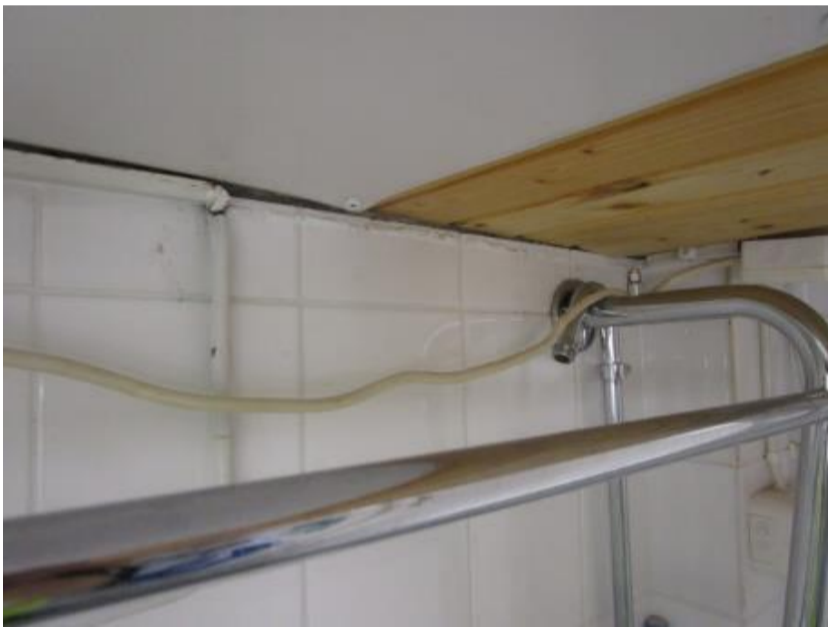
Kuva 156. Pesutilan siivouskomerossa kaapeli irrallaan.

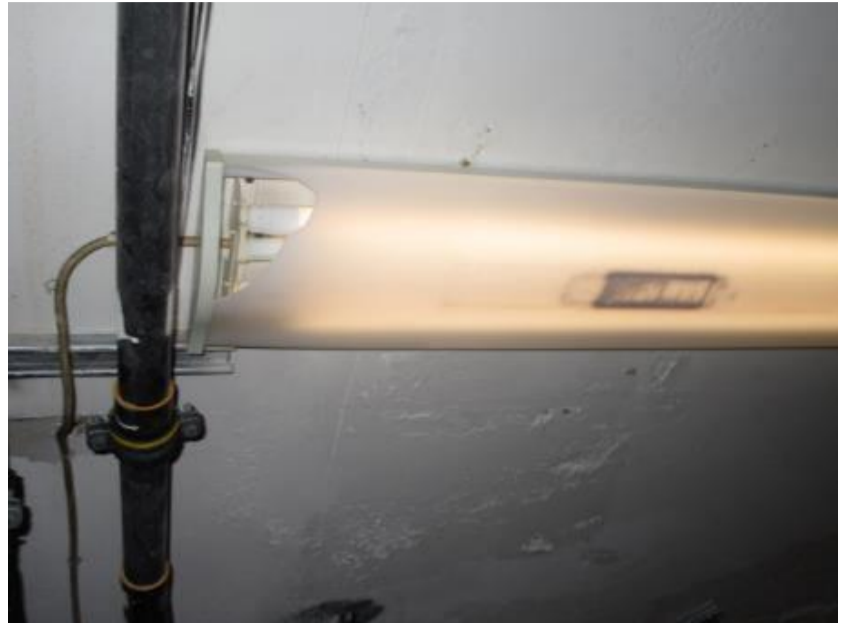
Kuva 159. Valaisinkupuja on rikki, kellari.

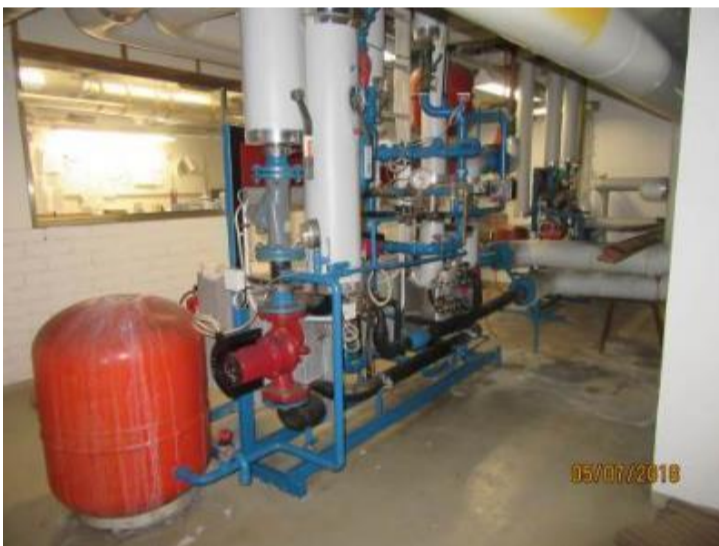
Lämmityksen ja lämpimän käyttöveden säädöt on toteutettu rakennusautomaatiojärjestelmällä vuodelta 2007. Lämmönjakokeskusten keskimääräinen tekninen käyttöikä on noin 20 vuotta. Paisunta-astioiden ikä ei ole tiedossa. Lämmönjakokeskuksissa olevat pumput ovat vuodelta 1997. Ilmanvaihdon lämmitysverkoston pumppu on uusittu. Paisunta-astioiden ja kiertovesipumppujen keskimääräinen tekninen käyttöikä on noin 25 vuotta.

Kuva 179. Lämmityksen-, lämpimän käyttöveden- ja ilmanvaihdon lämmityksen lämmönjakokeskus

Kunto: Lämmönjakokeskukset: 2 välttävä. Lämmönjakokeskuksissa olevat kiertovesipumput: 2 välttävä, Säätölaitteet: 4 hyvä, Paisunta-astiat: 2 välttävä.

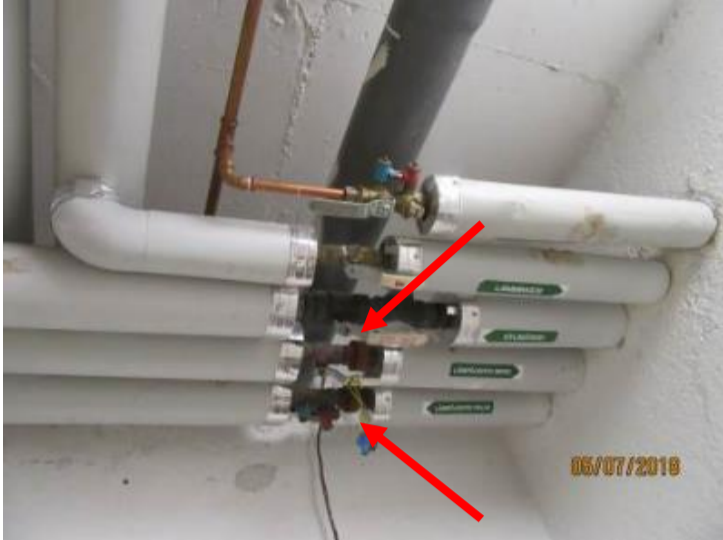
Kuva 185. Lämpöjohtojen sulku- ja linjasäätöventtiilit

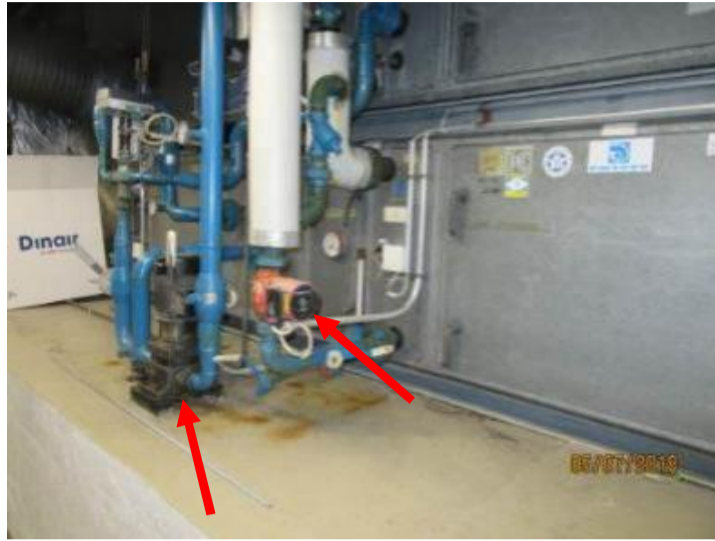
Kuva 192. Ilmanvaihtokoneen lämmityksen ja lämmön talteenoton pumput

Kunto: Lämpöjohdot: 4 hyvä, Linjasäätö- ja sulkuventtiilit: 4 hyvä, Patterit: 4 hyvä, Patteriventtiilit: 2 välttävä, Pesutilojen lattialämmitys: 1 heikko, Kiertoilmakoneet: 3 tyydyttävä, Ilmanvaihtokoneiden lämmityksen ja lämmön talteenoton kiertovesipumput: 2 välttävä.

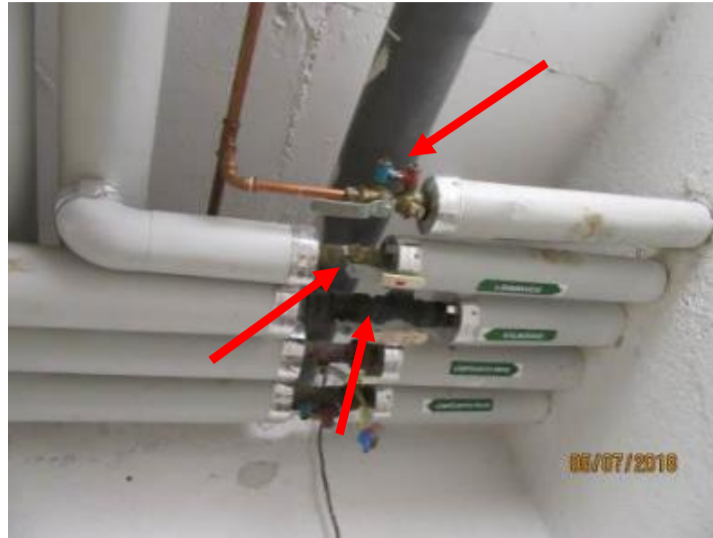
Kuva 194. Vesijohtojen sulku- ja linjasäätöventtiilit

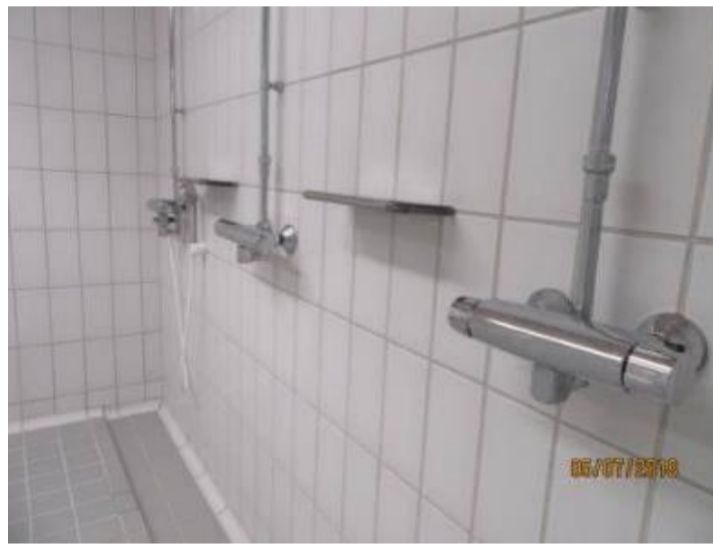
Kuva 196. Vesikalusteet ovat kunnossa

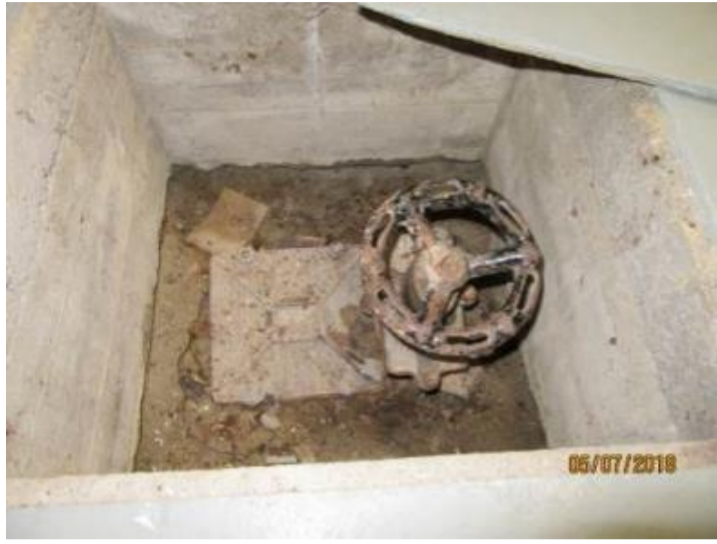
Kuva 202. Väestönsuojan valurautainen padotusventtiili

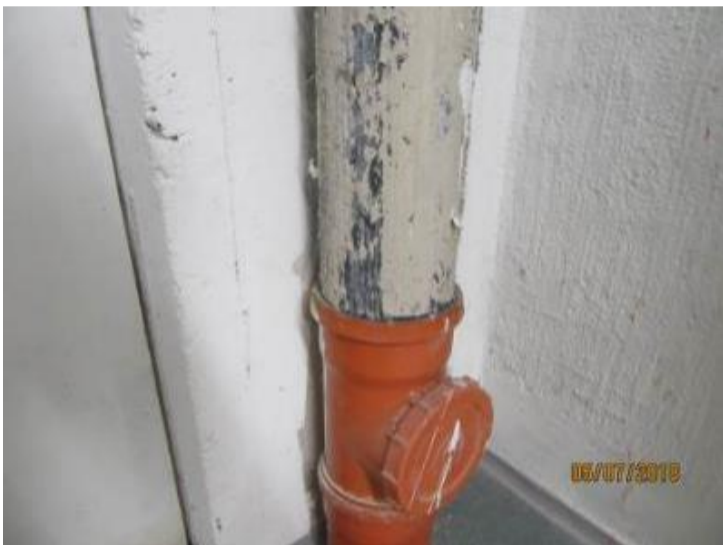
Kuva 203. Alkuperäinen valurautaviemäri liitetty muoviviemäriin

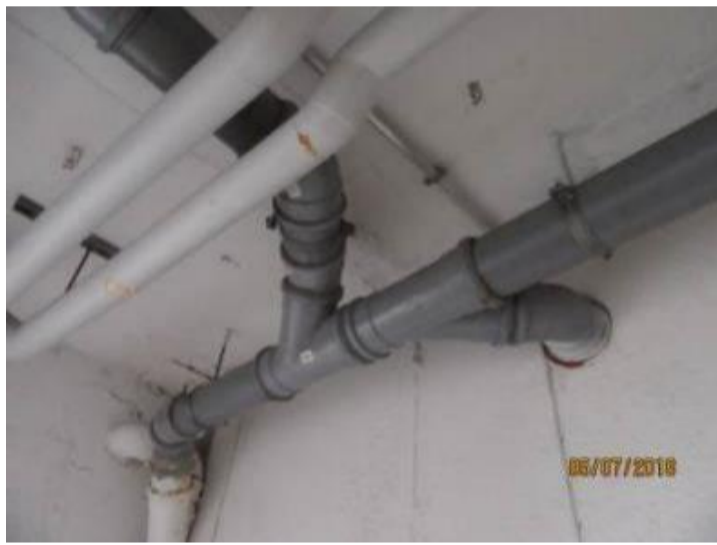
Kuva 204. Muoviviemärit liitetty alkuperäiseen valurautaviemäriin

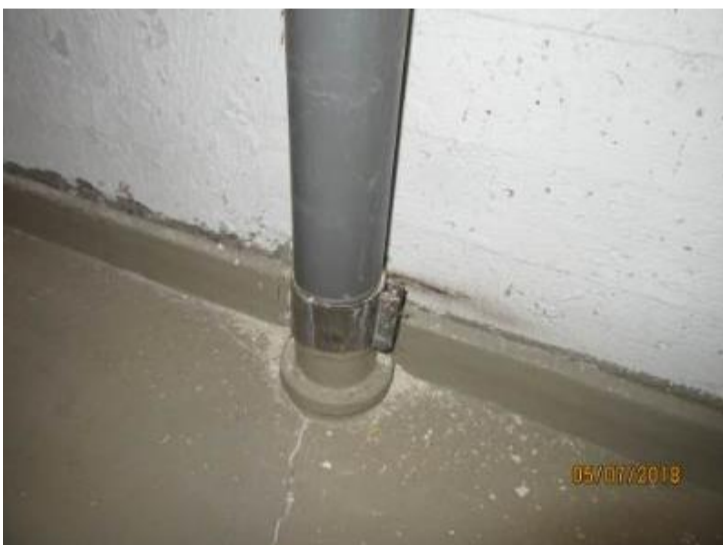
Kuva 205. Muoviviemäri liitetty alkuperäiseen valurautaviemäriin

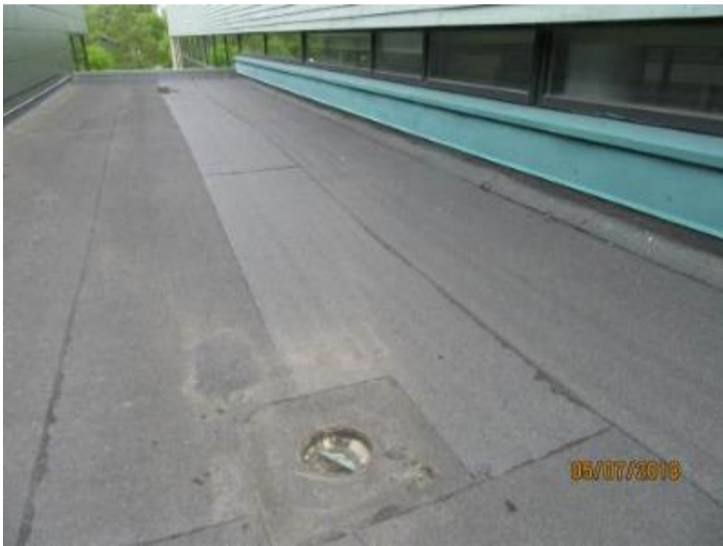
Kattokaivojen roskasihtejä on vaurioitunut ja yhdestä kattokaivosta puuttuu roskasihti. Kattokaivot tulisi kunnostaa kiireellisenä toimenpiteenä.

Kuva 211. Kattokaivosta puuttuu roskasihti

Kunto: Salaoja ja sadevesiviemärijärjestelmät ja kaivot: 3 tyydyttävä
Toimenpiteet: Kattokaivojen kunnostus (heti).

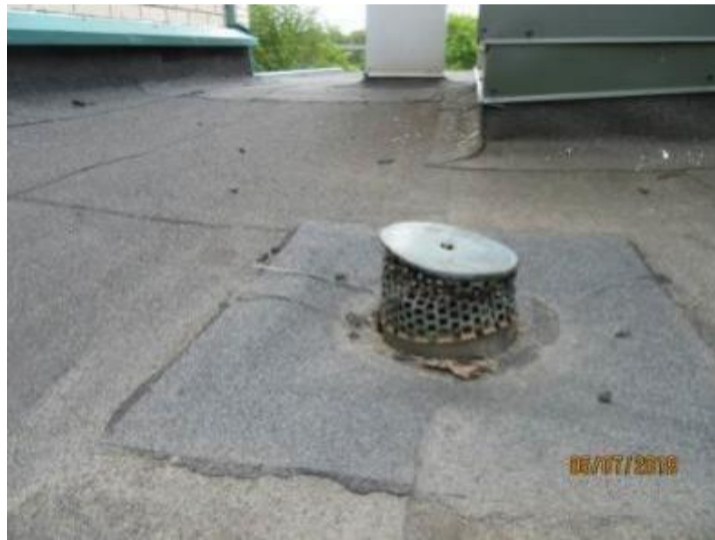
Kuva 212. Kattokaivon roskasihti on vaurioitunut

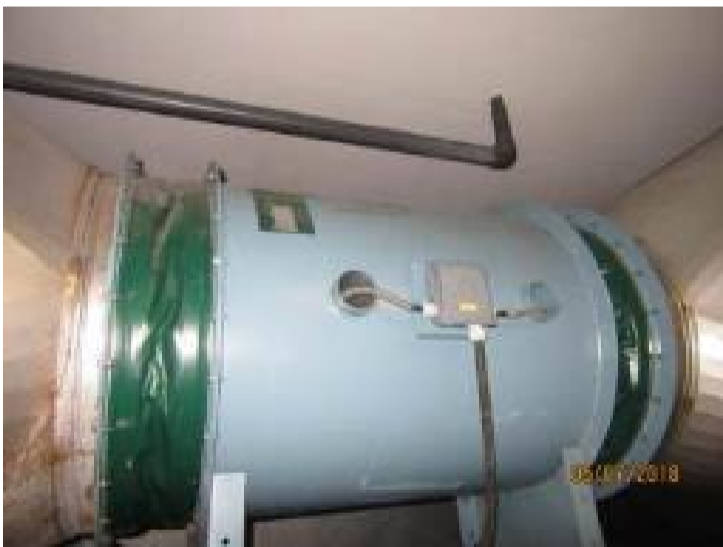
*Kuva 219. Ilmanvaihtokoneen 3TK/PK2
uusittu poistoilmahuuhallin*
