Kemin Myllyniemen alueen kulttuuriympäristöselvitys

31.10.2022

1. Johdanto

Selvityksen on laatinut arkkitehti TKT Kaisa Mäkinen, Sweco Infra & Rail Oy. Selvitys on tehty Kemin kaupungin toimeksiannosta. Se liittyy alueella vireillä olevaan asemakaavan muutokseen.

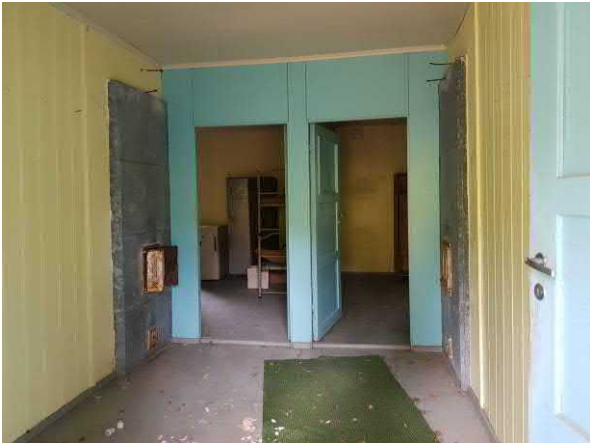
Eteisen molemmin puolin on asuinhuoneita lämmittävät uunit. Uuneja on ollut mahdollista lämmittää eteisen puolelta huoneissa nukkuvia häiritsemättä.

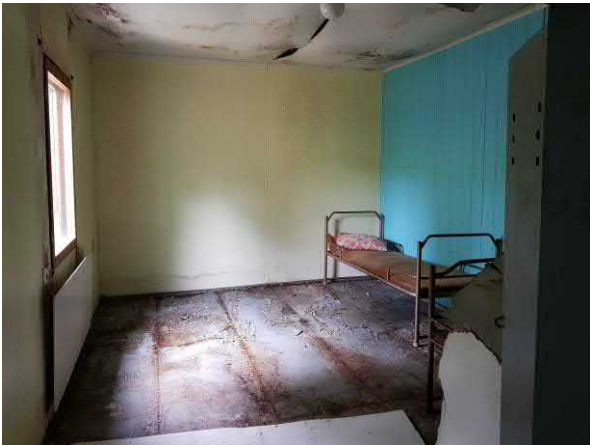
Asuinhuone.

Rakennus on ollut pitkään tyhjiällä. Sen kunto on huono. Vesikatto on monin paikoin vaurioitunut. Piiput ovat pahasti rapautuneet. Sisätiloissa pintarakenteet ovat kärsineet kosteudesta. Huoneissa sisäkattot ovat paikoin romahtaneet.

Arvoista huolimatta rakennuksen säilyttämisen edellytykset ovat heikon kunnon vuoksi huonot. Rakennus on hyvä dokumentoida ennen mahdollista purkamista.

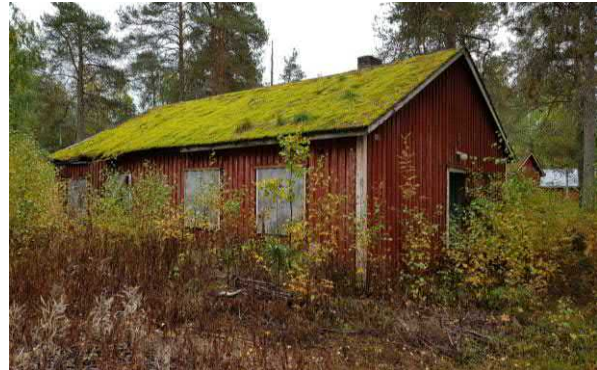
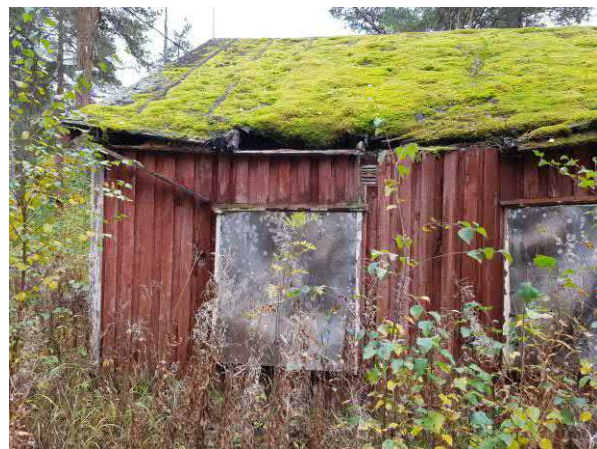
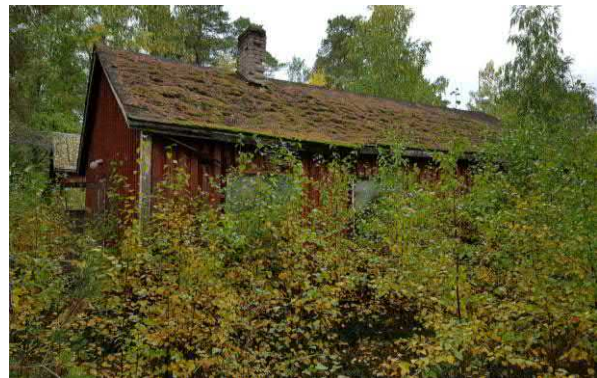
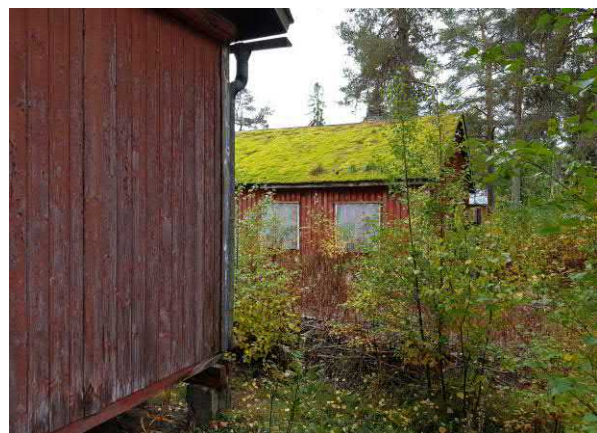
Rakennus on ollut pitkään tyhjiään. Sen kunto on huono. Vesikatto on sammaloitunut ja pahasti vaurioitunut. Sisäänkäynnin edustalla olevat portaat ovat vaurioituneet. Sisätiloissa pintarakenteet ovat kärsineet kosteudesta. Huoneissa on kosteudesta ja sisäkaton romahtamisesta aiheutuneita vaurioita.

Arvoista huolimatta rakennuksen säilyttämisen edellytykset ovat heikon kunnon vuoksi huonot. Rakennus on hyvä dokumentoida ennen mahdollista purkamista.

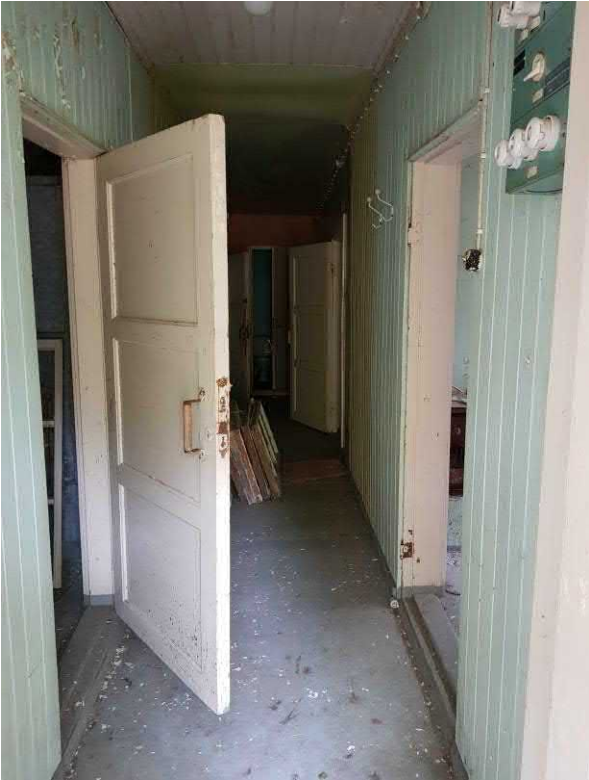
Majoitushuoneet sijaitsivat keskikäytävän molemmin puolin. Ovet ovat 1940-luvun puukehyksisiä peiliovia.

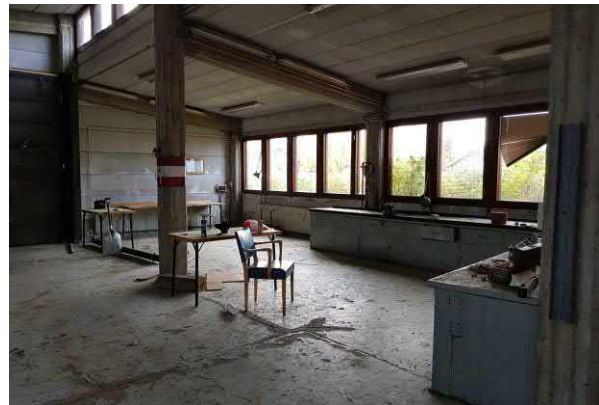
Halliin liittyy matalampia työtiloja.

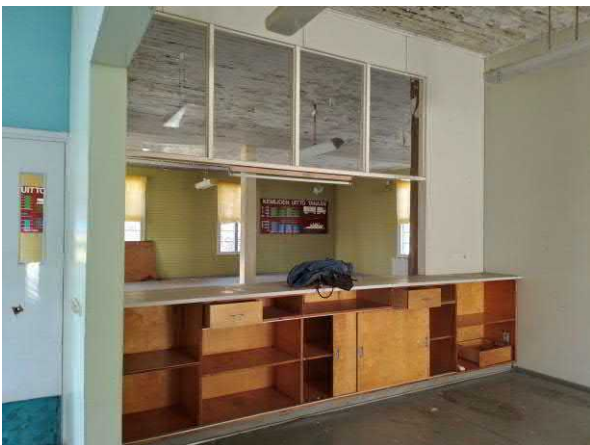
Tarjoilutiski keittiön puolelta.

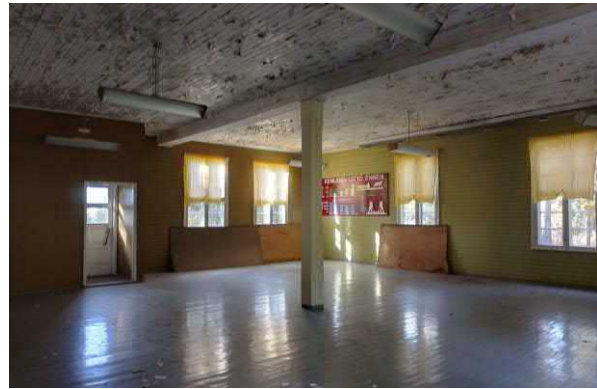
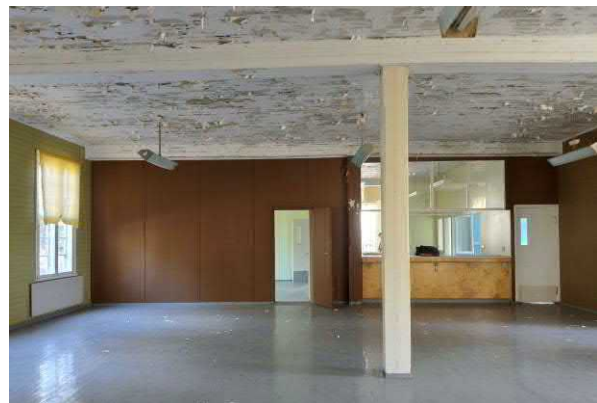
Ruokasali. Salin ja keittiön välissä on tarjoilutiski. Sali on pääosin vanhassa asussaan, valaisimet lienevät 1970-luvulta.

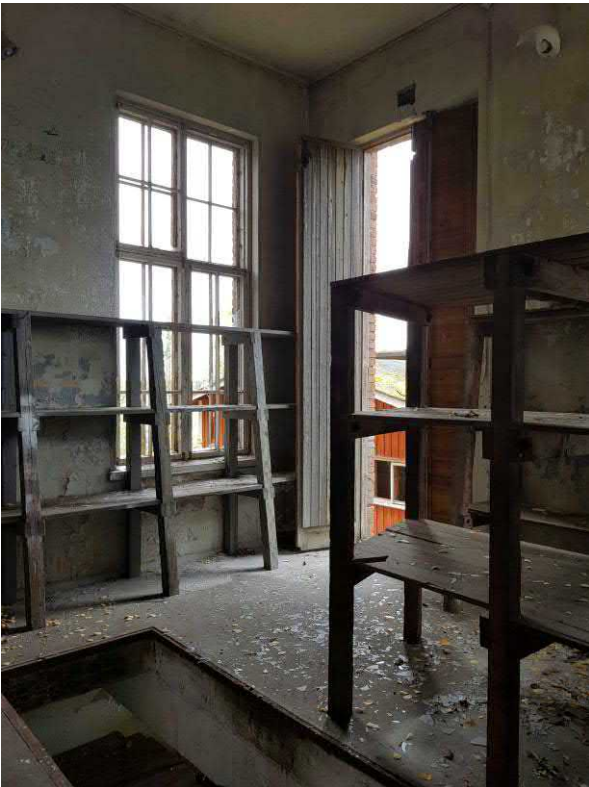
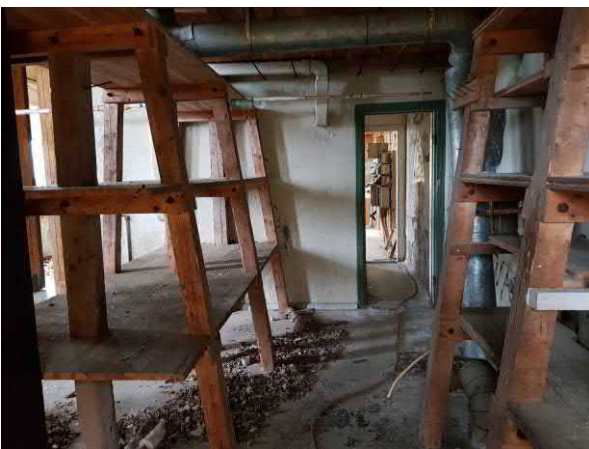
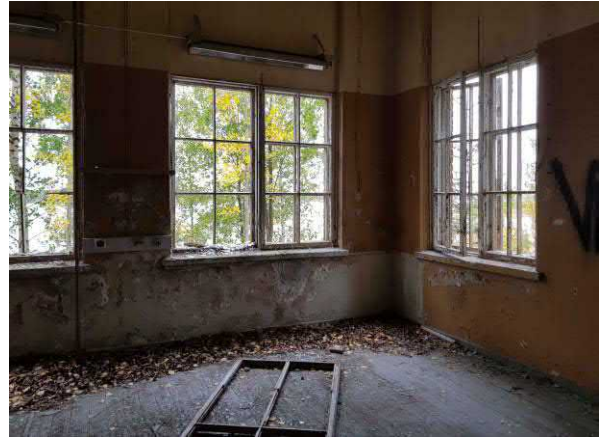
Rakennus on ollut pitkään tyhjillään ja kylmillään. Se on kärsinyt ilkeillä. Ikkunoita ja ovia on rikkottu. Sisällä pintarakenteissa on kosteuden aiheuttamia vaurioita. Koska ikkunat ovat rikki, sisätilat ovat alttiina sään aiheuttamille rasituksille. Ensisijainen toimenpide on rakennuksen saattaminen suojaan säältä ja ilkeillä.

Rakennuksessa on suuret ikkunat, joten sisätilat ovat valoisat. Ikkunat ovat harmillisesti kärsineet ilkvallasta.

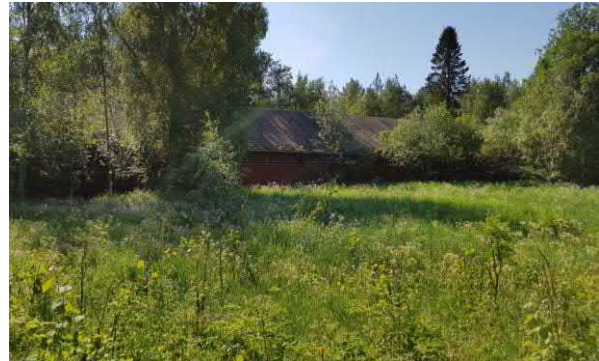
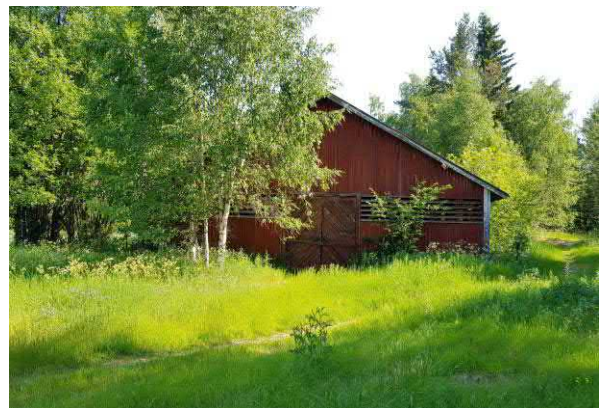
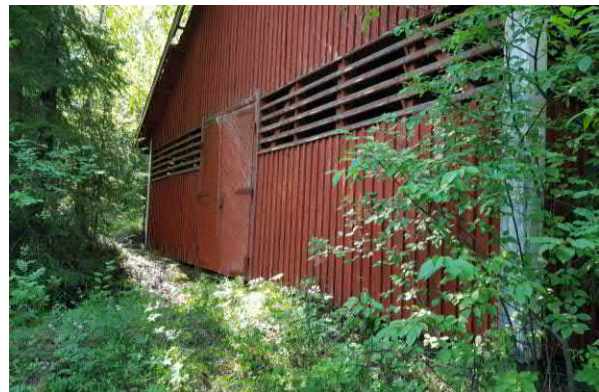
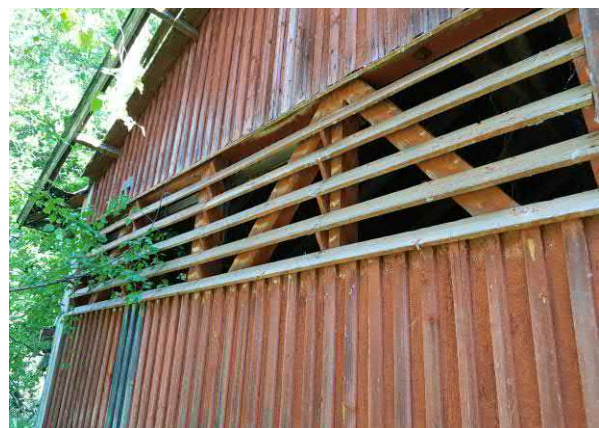
12 Venesuuli

Rakennus vaikuttaisi olevan päällisin puolin tarkasteltuna melko hyvässä kunnossa. Kattohuopa on paikoin rikkoutunut ja aluslaudoitukseen on tullut vaurioita. Katon ja perustusten kunto on syytä tarkistaa ja tehdä tarvittavat korjaukset, jotta rakennuksen säilyminen voidaan varmistaa.

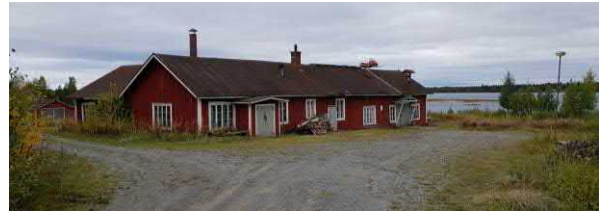
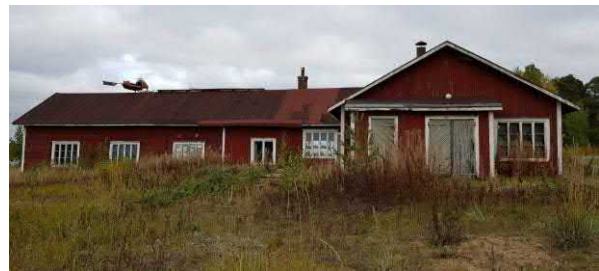
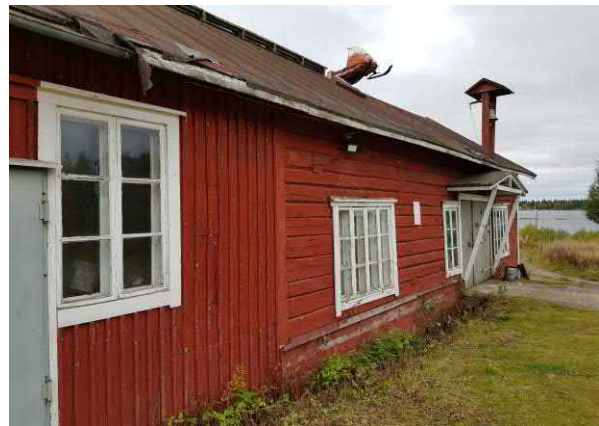
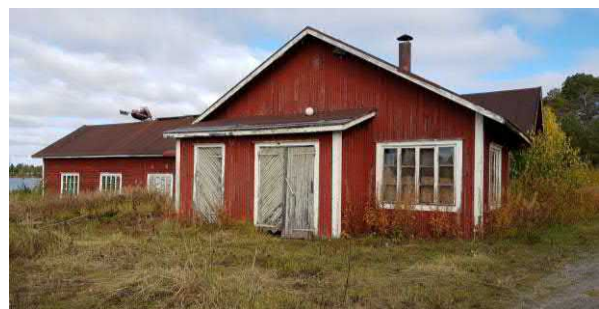
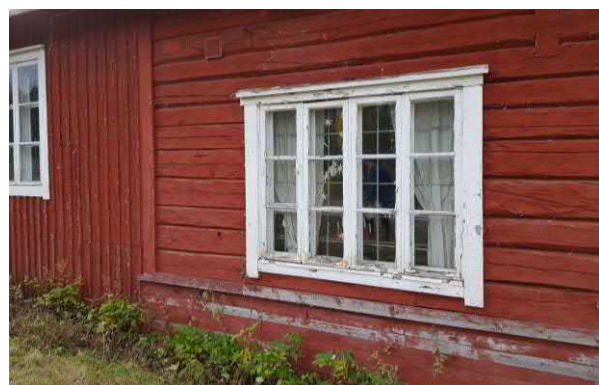
17 Paja ja verstaas / korjaamo / talviruokala

Rakennus vaikuttaisi olevan päällisin puolin tarkasteltuna hyvässä kunnossa. Vesikatossa, perustuksissa ja julkisivuissa ei näy huomattavia vaurioita. Vesikaton ja perustusten kunto on hyvä tarkistaa ja huolehtia korjaustoimenpiteistä tarvittaessa, jotta rakennuksen säilyminen voidaan varmistaa.

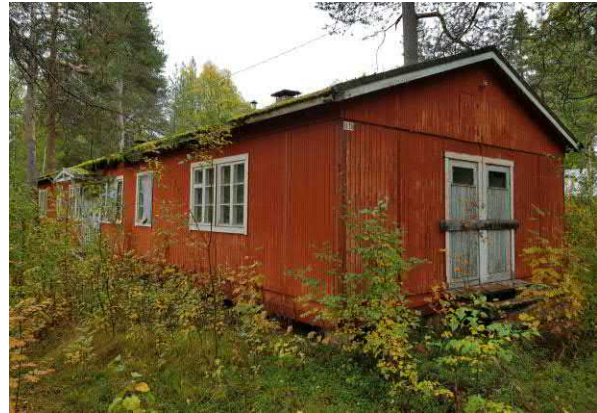
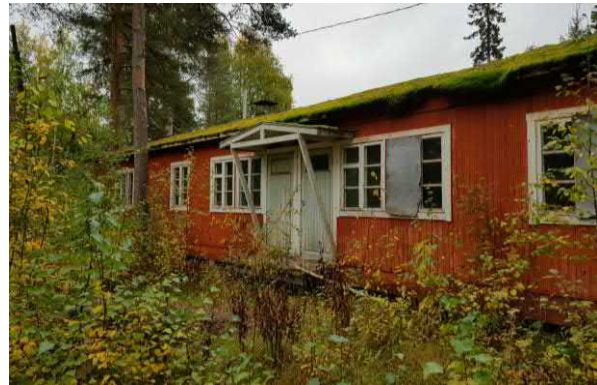
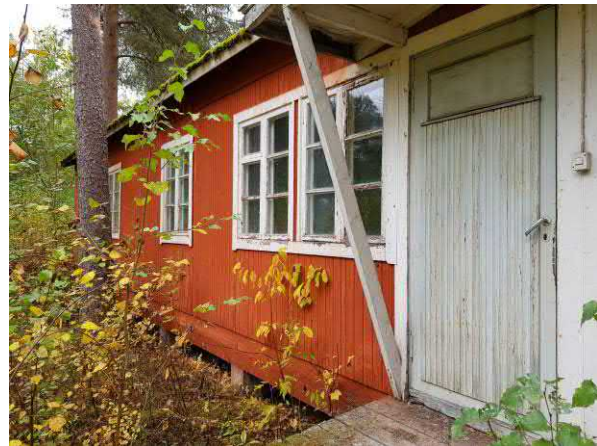
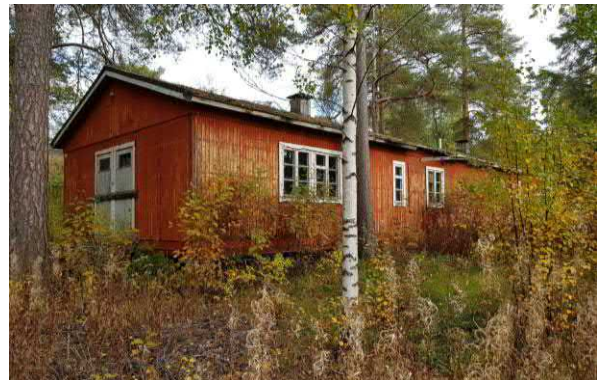
18 Asuntoparakki (U18)

Rakennus on tyhjiillään. Vesikatto on sammaloitunut ja osittain vaurioitunut. Vesikaton vauriot ovat voineet aiheuttaa kosteusvaurioita yläpohjarakenteisiin, tilanne on hyvä tarkistaa. Ulkoportaot ovat lahonneet ja osittain sortuneet. Sisätilojen kunnosta ei ole tietoa.

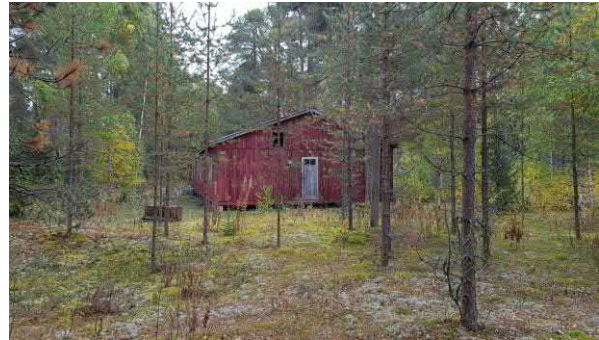
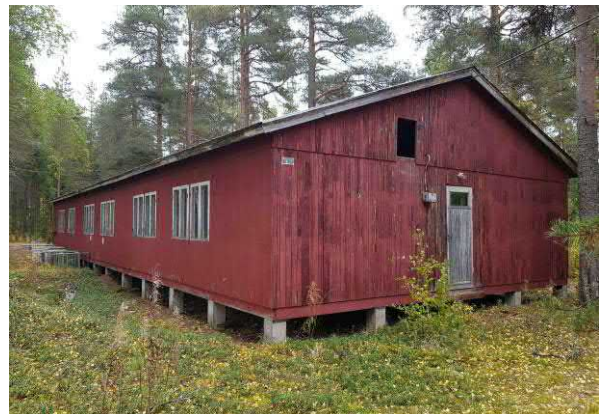
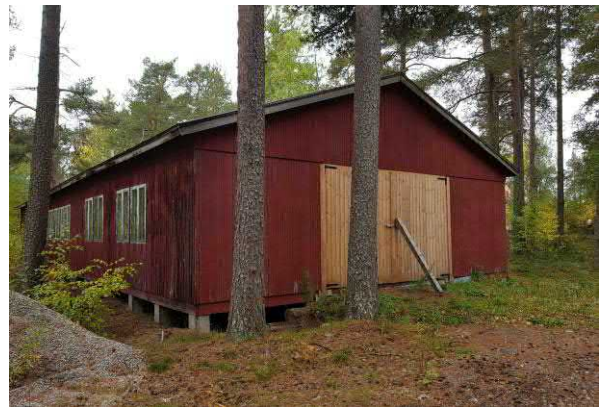
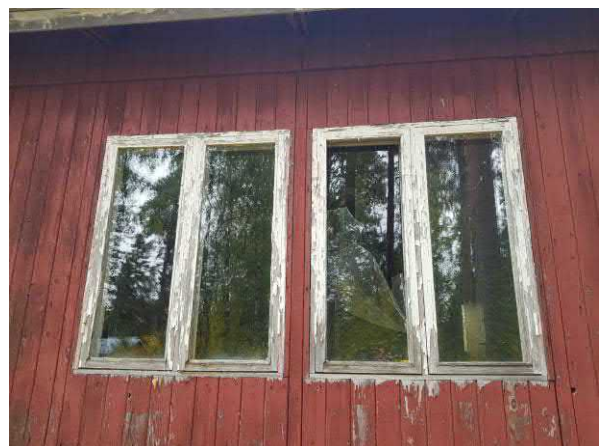
19 Asuntoparakki (U19)

Rakennuksen idän puoleinen pääty on varastokäytössä. Lännen puoleinen pääty on tyhjiällä. Päällisin puolin tarkasteltuna rakennuksessa ei näy vakavia vaurioita. Peltikate on ehyt ja alapohja on selvästi irti maasta. Osa ikkunoista on rikki, mikä altistaa ilkivallalle ja kosteusvaurioille. Sisätilojen kunto on hyvä tarkistaa.

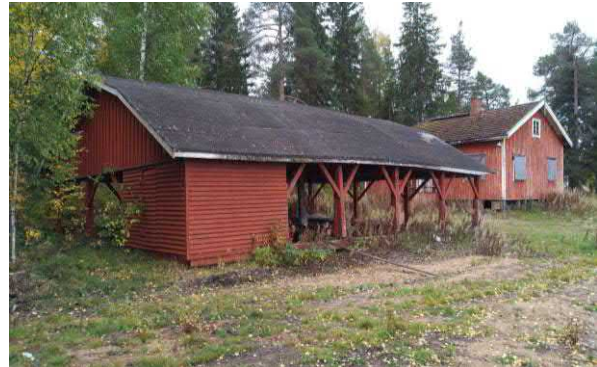
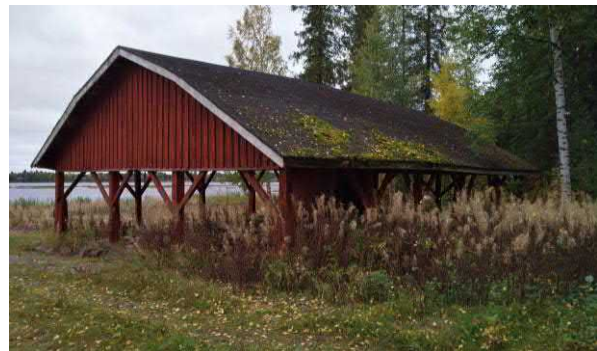
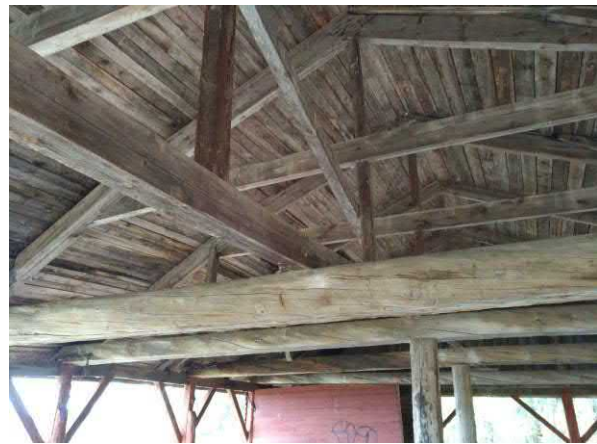
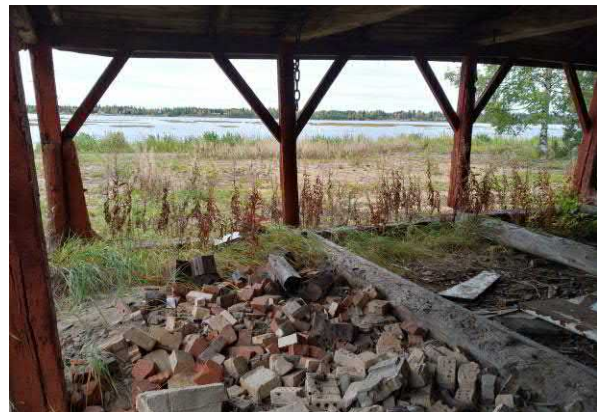
21 Venekatos

Venekatoksen kunto on kohtalainen / hyvä. Avoin katos ei ole kärsinyt kosteusvaurioista samaan tapaan kuin muut rakennukset. Kattorakenteen ja huopakatteen kunto on syytä tarkistaa ja tehdä tarvittavat korjaukset ajoissa, jotta vaurioita ei synny.

Katoksen tuotu purkujäte on hyvä hoitaa pois.

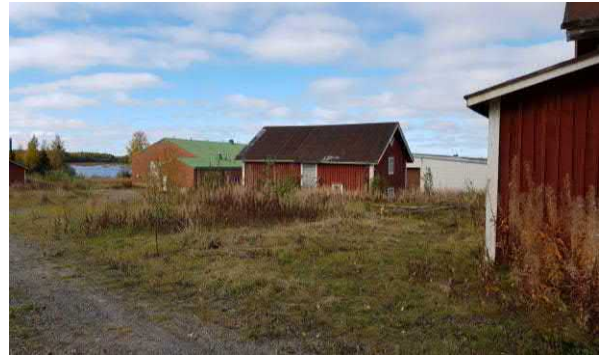
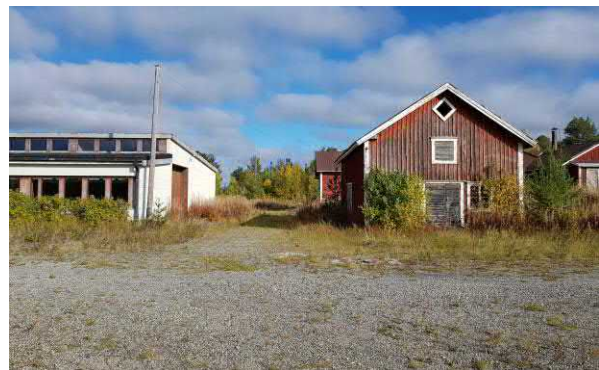
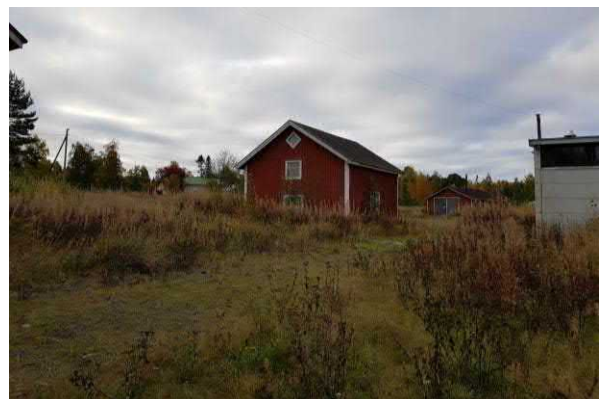
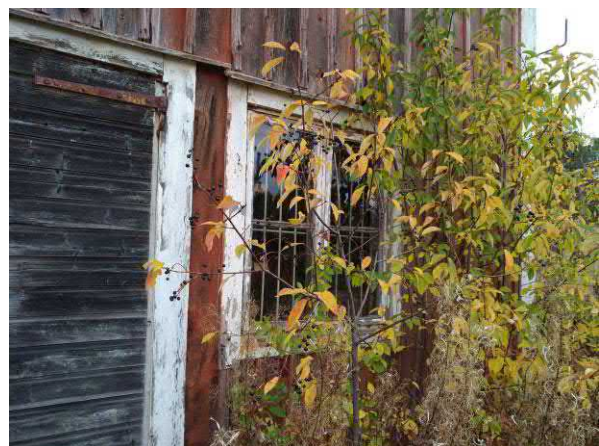
23 Lisäpumppuasema / sauna (U23)

Rakennus on ollut pitkään tyhjillään ja kylmillään. Se on kärsinyt myös ilkeillä. Sen kunto on huono. Ikkunat ja ovet on rikottu. Sisällä pintarakenteissa on vaurioita. Koska ikkunat ovat rikki, sisätilat ovat alttiina sään aiheuttamille rasituksille. Terrassit ja portaat ovat lahonneet ja romahtaneet.

Arvoista huolimatta rakennuksen säilyttämisen edellytykset ovat heikon kunnon vuoksi huonot. Rakennus on hyvä dokumentoida ennen mahdollista purkamista.

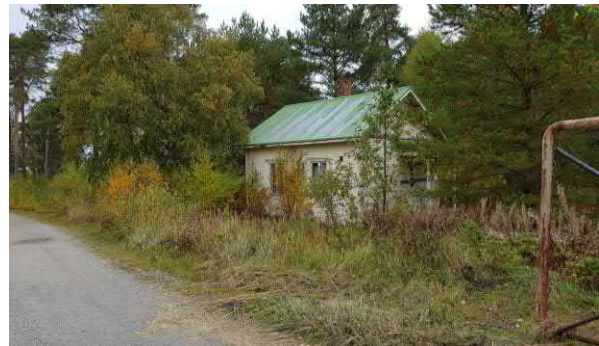
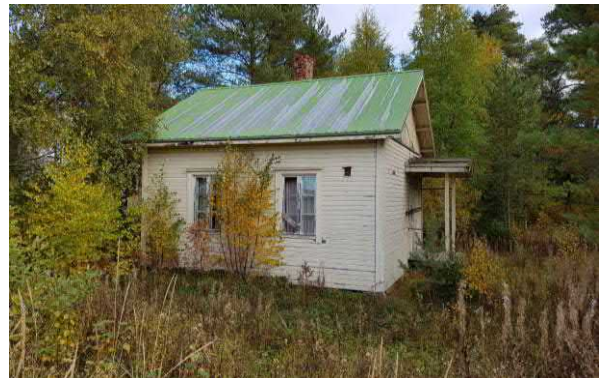
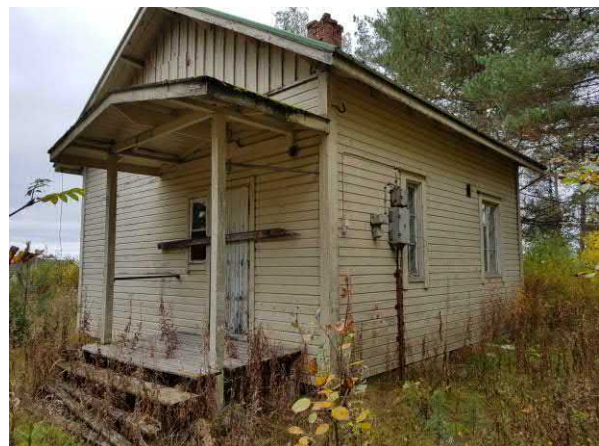
26 Hätisen asuinrakennus / majoitusrakennus / erottelutyömaan poliisiputka

Rakennus on tyhjiillään. Julkisivuissa ja räystääsra kenteissa näkyy paikoin kosteuden aiheuttamia vaurioita. Sisäänkäynnin edustalla olevat portaat ovat lahot ja osittain romahtaneet. Myös sisätiloissa pintarakenteet näyttäisivät kärsineen kosteudesta. Rakennukseen on hyvä tehdä tarkempi kuntoarvio ja sen pohjalta tarvittavat korjaukset.

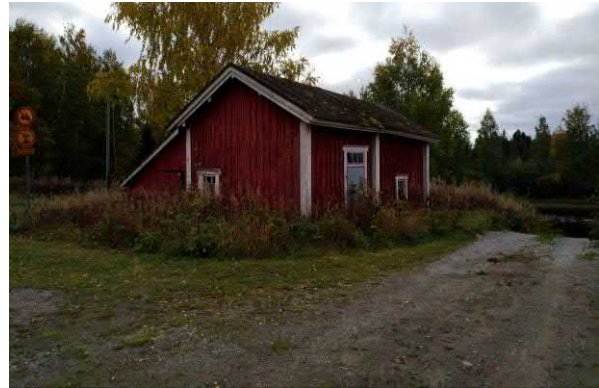
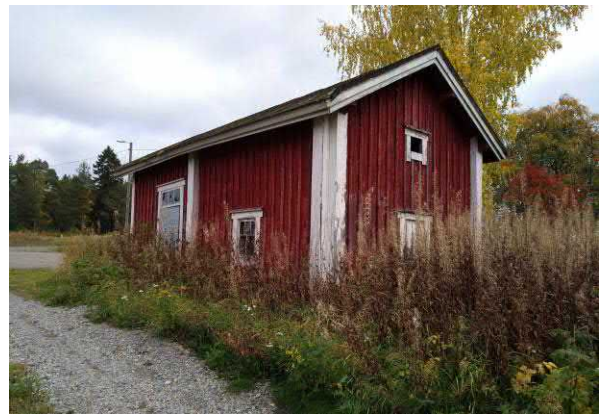
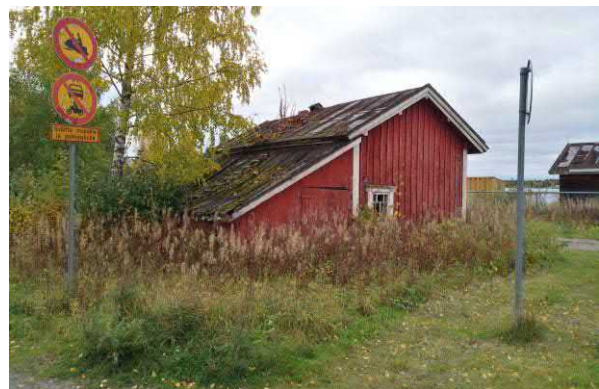
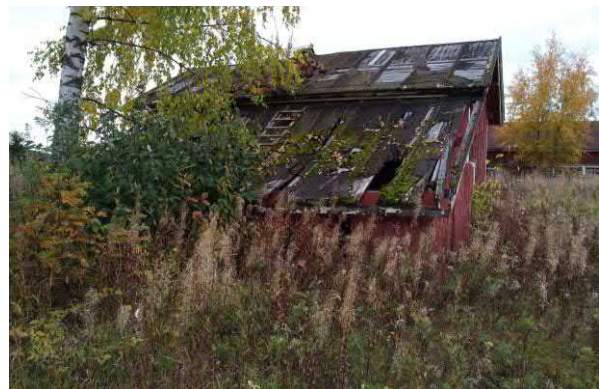
28 Sauna ja halkovaja

Rakennuksen kunto on huono. Se sijaitsee maanpintaan nähden matalalla tiheän kasvillisuuden keskellä, perustusten ja alapohjan kunnosta ei ole tietoa. Vesikatto on vaurioitunut ja piippu on sortunut. Saunan yläpohja on romahtanut.

Arvoista huolimatta rakennuksen säilyttämisen edellytykset ovat heikon kunnon vuoksi huonot. Rakennus on hyvä dokumentoida ennen mahdollista purkamista.

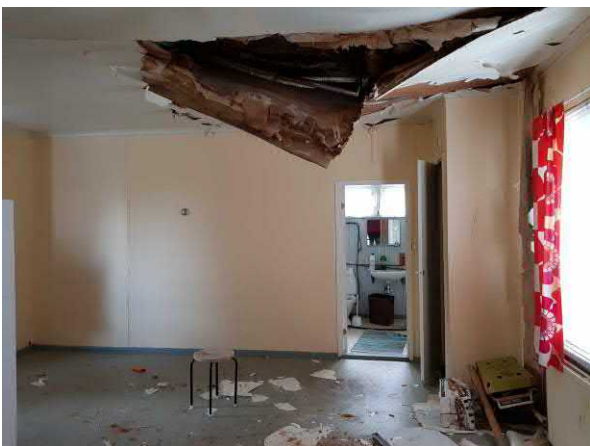
Rakennus vaikuttaa ensivilkaisulta olevan päällisin puolin kohtalaisessa kunnossa, mikä osoittautuu sisätiloissa virhearvioksi. Majaputaan puolelle näkyy, että yksi piipuista on sortunut. Sisällä katon vuotamisen aiheuttamat vauriot näkyvät selvästi. Keskellä rakennusta asuinhuoneiden ja ullakon välinen välipohja on sortunut. Muidenkin huoneiden katoissa näkyy paikoin kosteusvaurioita.

Asuintilat ovat myöhemmin olleet toimistokäytössä. Sisäpuoliset pintamateriaalit ovat peräisin pääosin 1950-luvulta. Katossa on lakattu paneeli, lattiassa linoleum-matto ja seinissä tapetit. Rakennuksen keskellä olevissa huoneissa välipohja on romahtanut, ilmeisesti kattovuodon seurauksena.

Rakennuksen säilyttämisen edellytykset ovat heikon kunnan vuoksi huonot. Rakennus on hyvä dokumentoida ennen mahdollista purkamista.

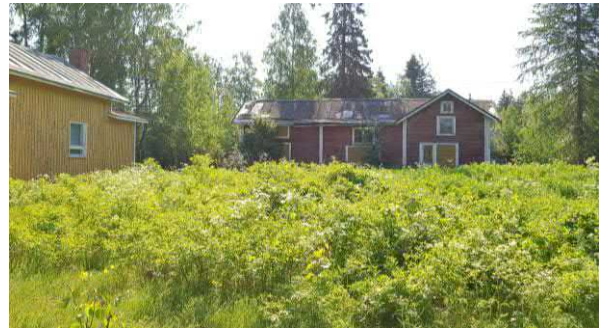
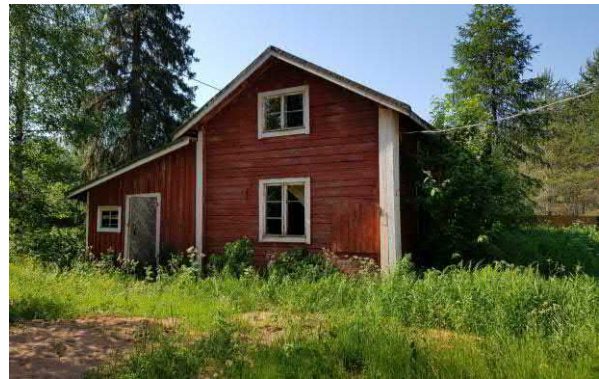
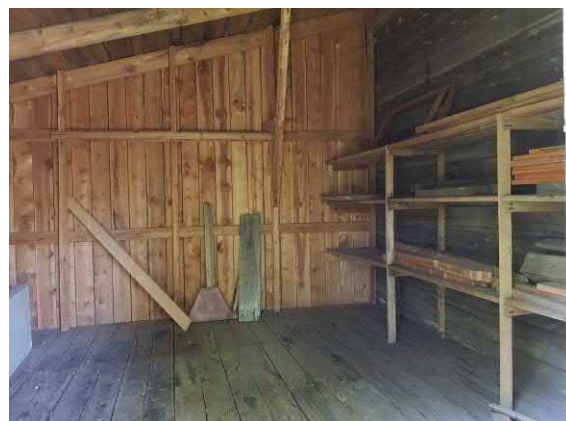
Sisällä on varastoina käytettyjä tiloja.

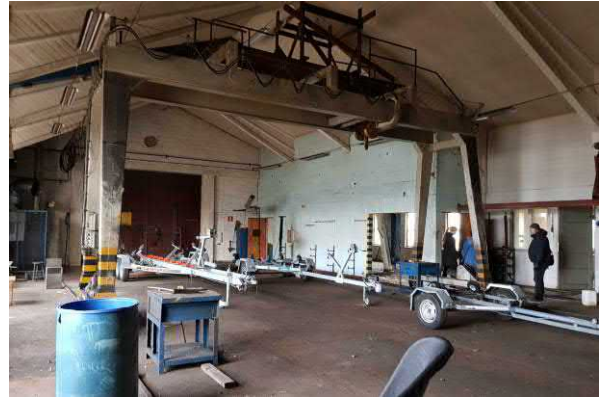
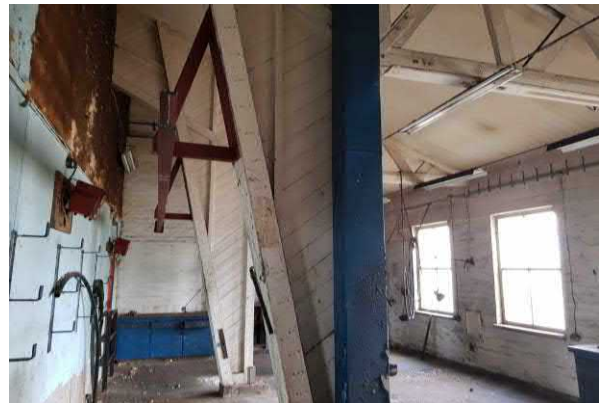
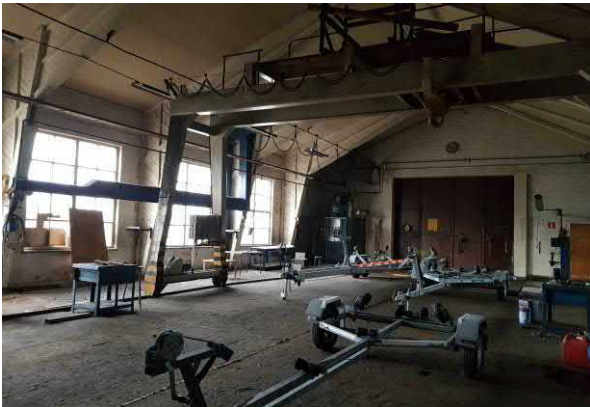
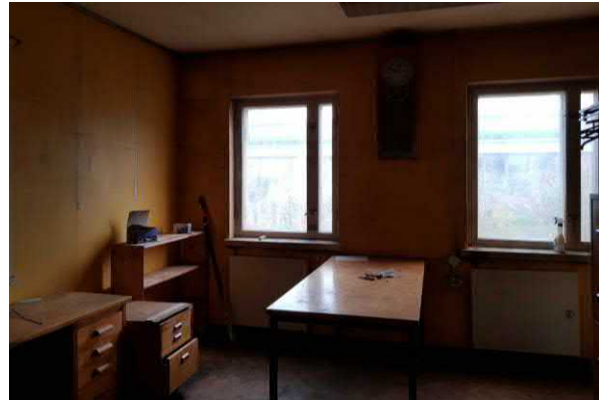
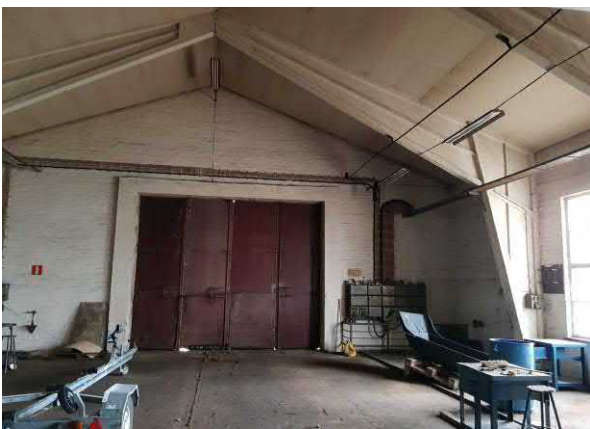
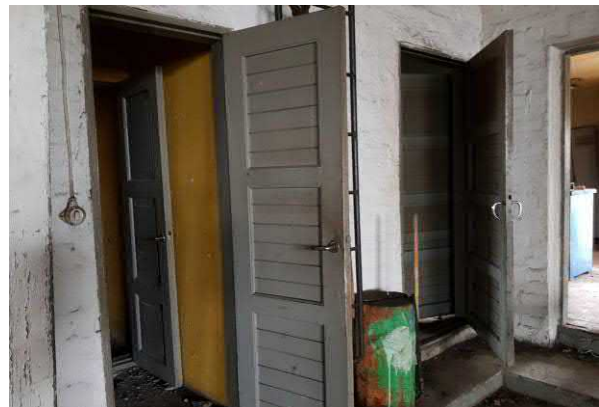
37 Levyhalli

Rakennus on varastokäytössä. Päällisin puolin rakennuksessa ei näy merkittäviä vaurioita, mutta sisätiloissa ilma on tunkkaista. Rakennuksen ja rakenteiden kunto tulee tarkistaa ja tehdä tarvittavat korjaukset, jotta rakennuksen säilyminen voidaan varmistaa.

Hallin kattoa kannattavat puurakenteiset kehäkaaret. Hallissa on kiskoilla kulkeva nosturipainavan tavarankuljetuksen varten. Molemmissa päädyissä on suuret pariovet.

Matalassa osassa hallin sivulla on työtiloja, toimistotilaa ja wc:t.

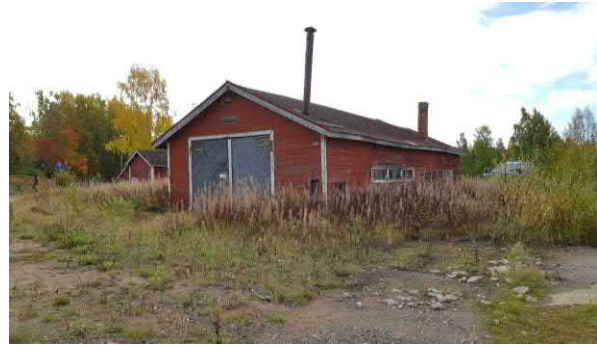
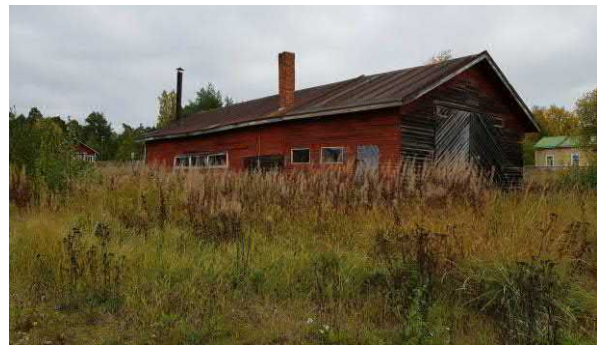
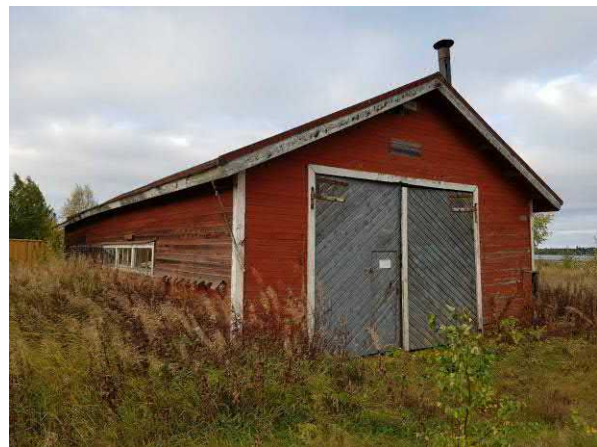
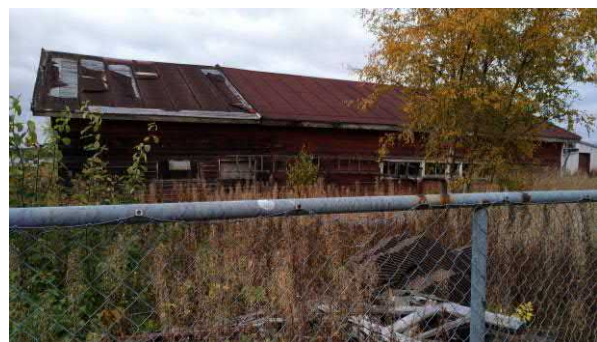
42 Hitsaussuuli / maalisuuli

Rakennuksen kunto on päällisin puolin tarkasteltuna tyydyttävä / huono. Se sijaitsee maanpintaan nähden matalalla tiheän kasvillisuuden keskellä, perustusten ja alapohjan kunnosta ei ole tietoa. Vesikatto on vaurioitunut. Lounaan puoleisessa päädyssä etelän puoleisella lappeella kattohuopa on pahasti irtoillut. Sisätilojen kunnosta ei ole tietoa.

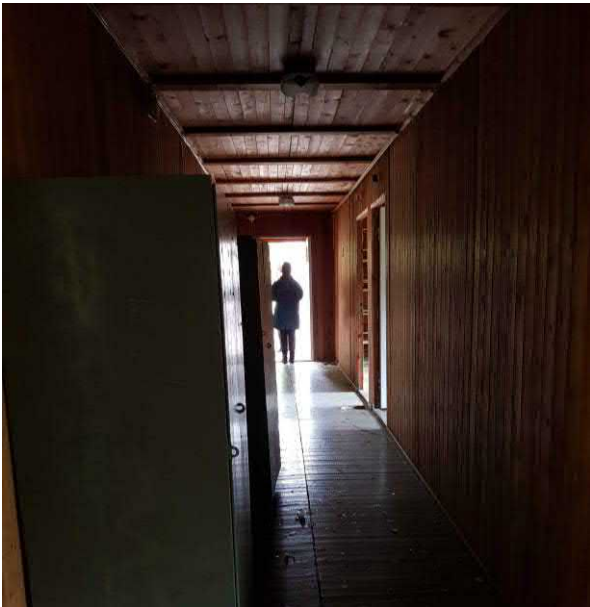
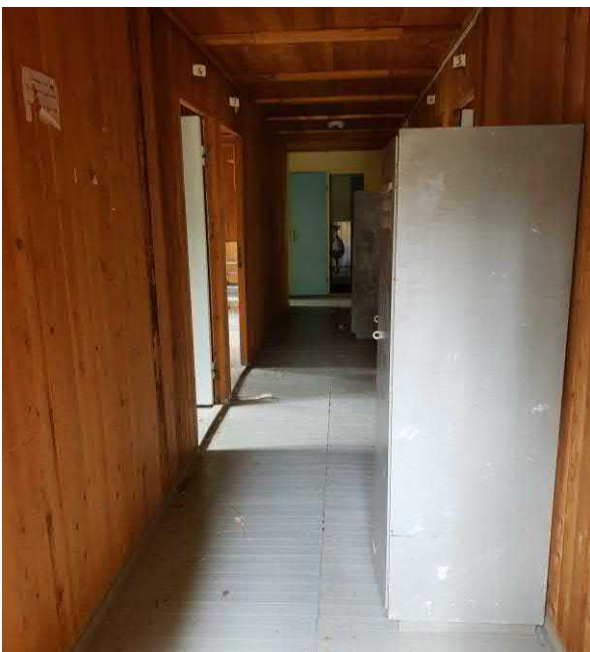
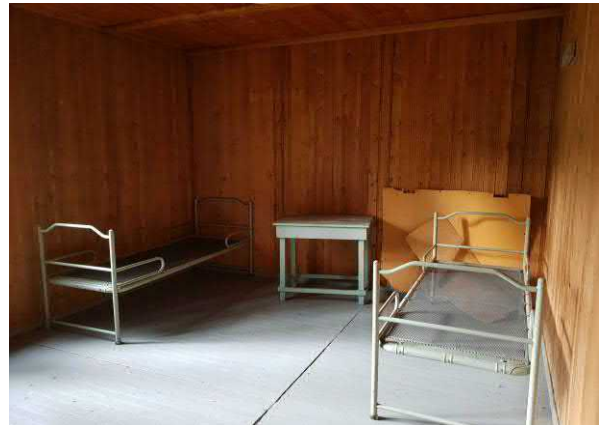
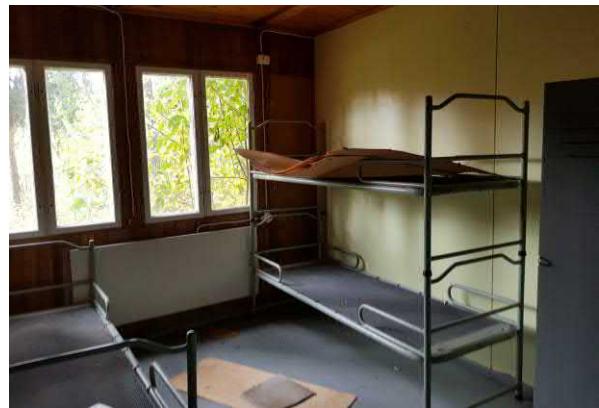
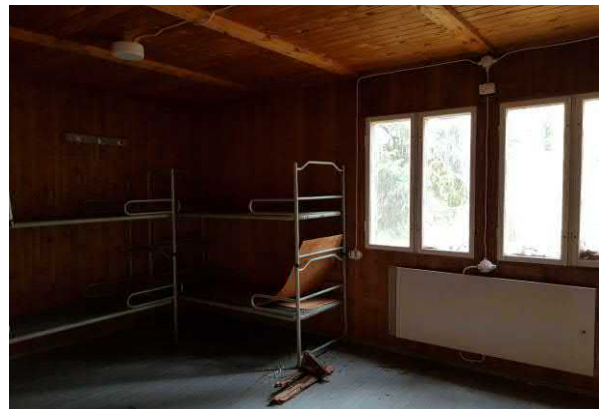
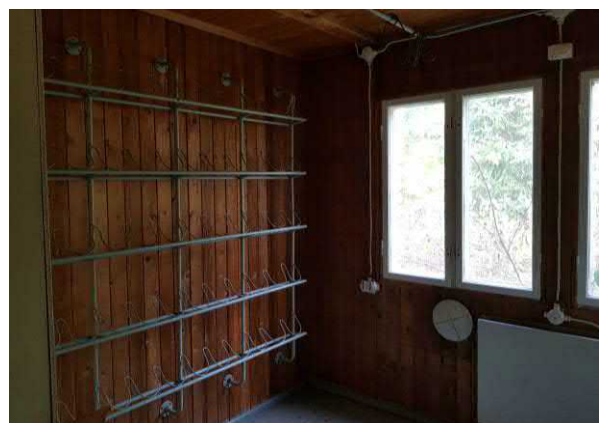
43 Asuntoparakki (U43)

Rakennuksessa ei päällisin puolin tarkasteltuna näy vakavia vaurioita. Peltikate näyttää ehjältä ja alapohja on selvästi irti maasta. Sisäänkäyntien edustalla olevat puuportaat ovat lahot ja osittain sortuneet. Osa ikkunoista on rikki ja ovet saa auki, mikä altistaa ilkivallalle ja kosteusvaurioille. Sisätilojen kunto on hyvä tarkistaa.

Majoitushuoneet sijaitsivat keskikäytävän molemmin puolin, wc käytävän lännenpuoleisessa päässä.

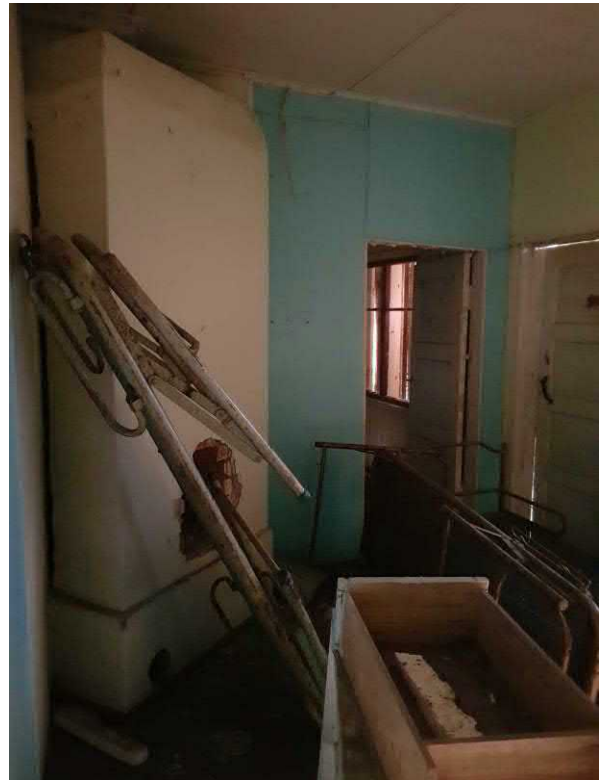
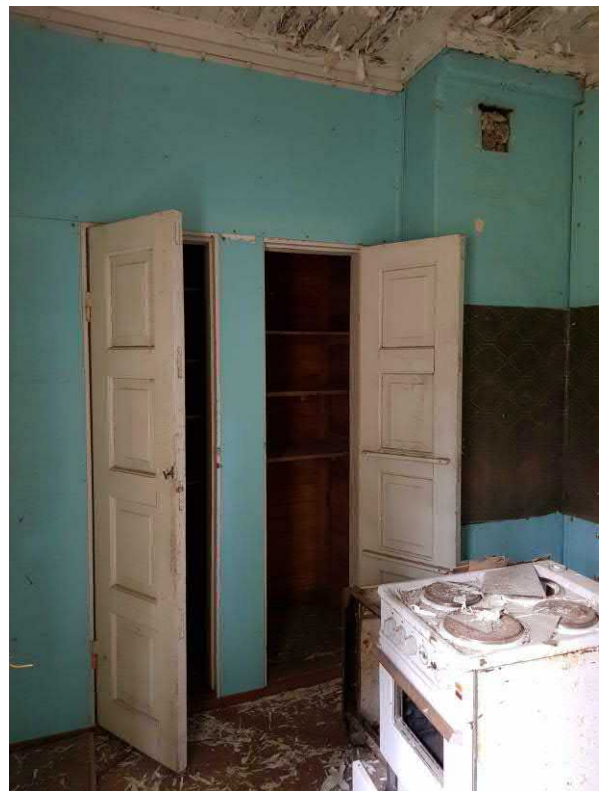
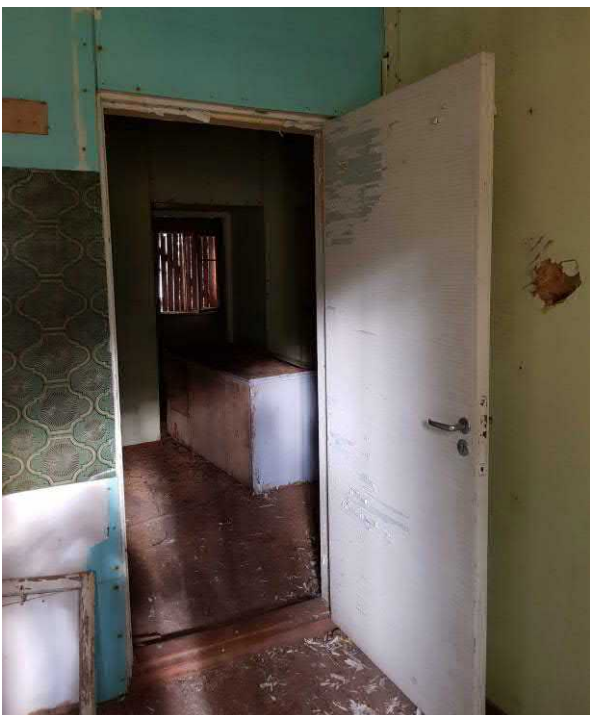
56 Asuntorakennus

Rakennuksen kunto on tyydyttävä, se voi olla jopa huono. Katto on paikoin sammaloitunut ja räystäillä näkyy vaurioita. Piiput ovat rapautuneet ja osin sortuneet. Sisäänkäyntien yhteydessä olevat portaat ovat lahot ja osittain sortuneet. Sisätilat, joihin päästiin inventoinnin yhteydessä käymään, ovat kärsineet kosteudesta. Sisätilojen kunto on hyvä tarkistaa myös muualla rakennuksessa.

Arvoista huolimatta rakennuksen säilyttämisen edellytykset ovat heikon kunnan vuoksi huonot. Rakennus on hyvä dokumentoida ennen mahdollista purkamista.

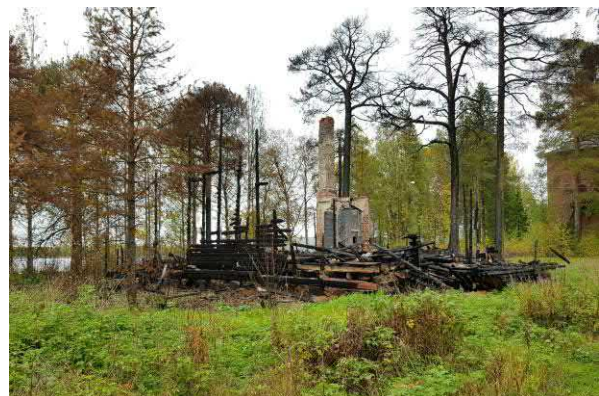
Mäntykämpä tuhoutui tulipalossa kesällä 2022.

Mäntykämpän rauniot syksyllä 2022.

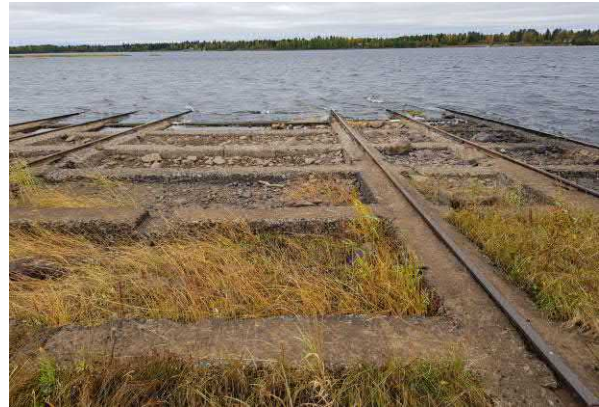
Aivan vesirajan tuntumassa on säilynyt päätelakan rakenteita.

Päätelakan rautakisko- ja betonirakenteita.
