# Raportti

Ajoksen satama, öljyvahinko  
Kemin Satama Oy  
Pintavesien tarkkailututkimukset

25025014  
30.6.2026

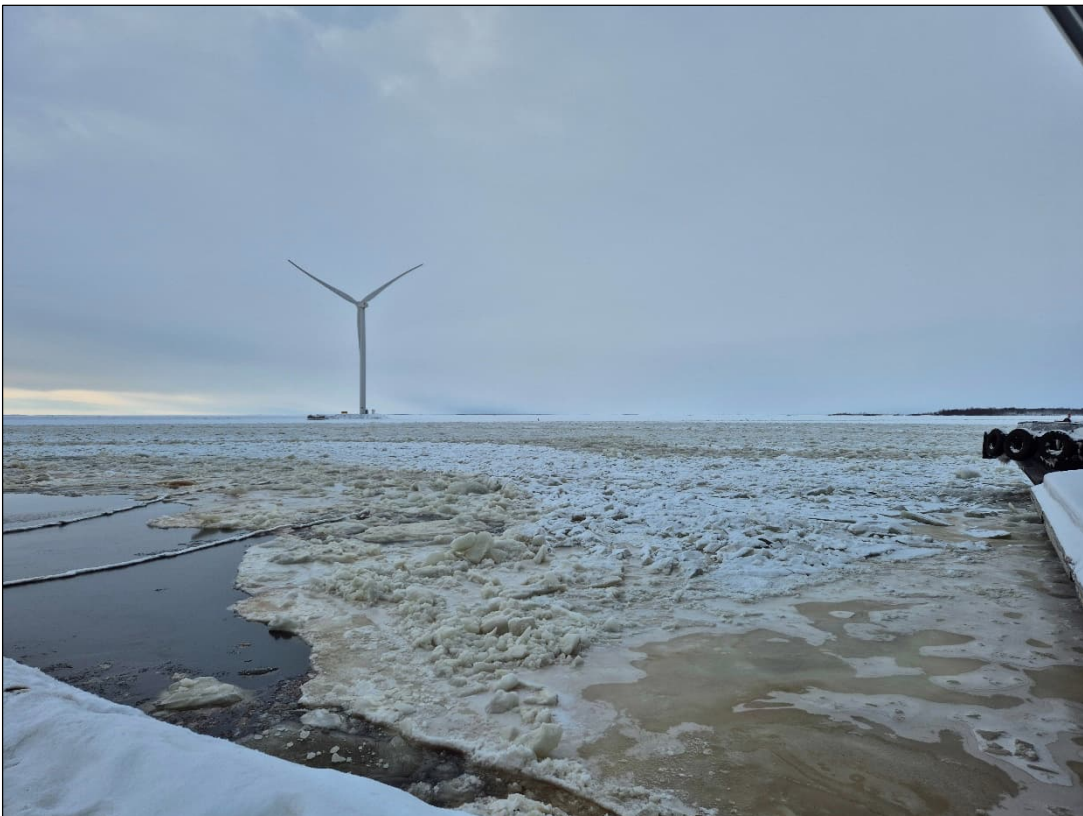
**Kuva 2.** Avoimena oleva vesialue on öljyvahinkoalue. Kuva otettu öljyntorjuntatöiden loppupuolella (17.2.2026), kuvaussuunta kohti luodetta.

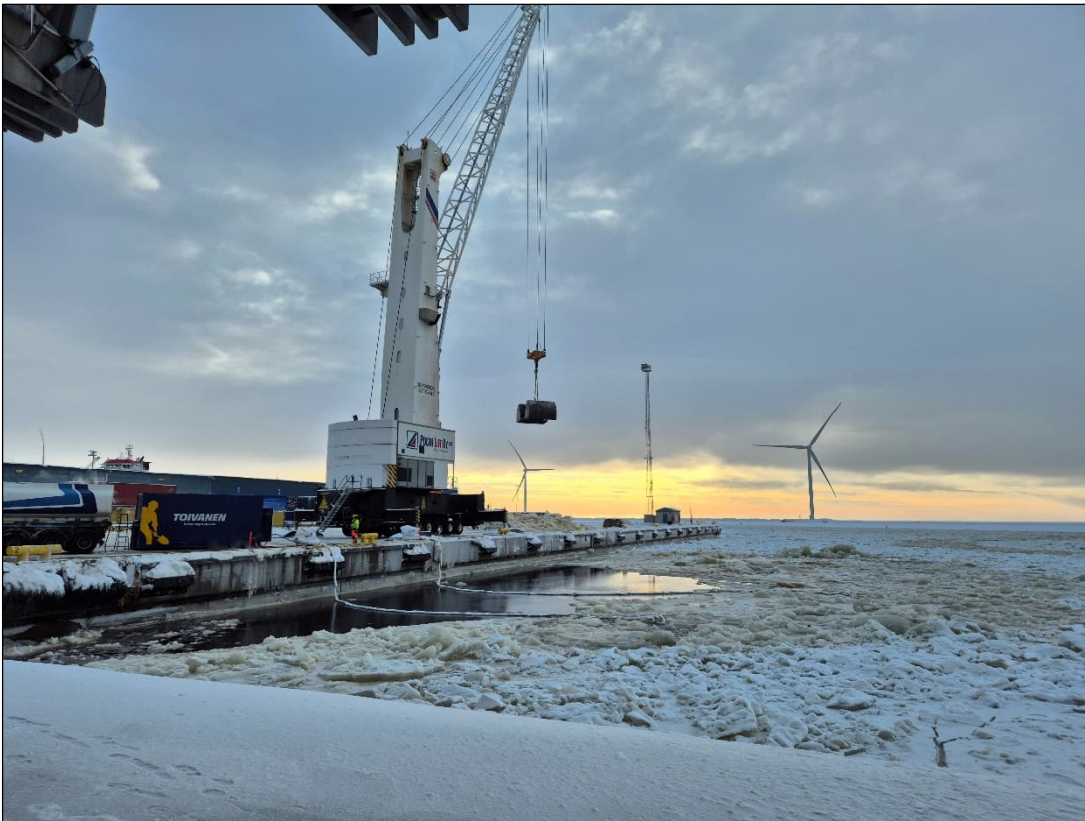
**Kuva 3.** Avoimena oleva vesialue on öljyvahinkoalue. Kuva otettu öljyntorjuntatöiden loppupuolella (17.2.2026), kuvassa näkyvillä öljyntorjuntatöissä käytettyä kalustoa. Kuvaussuunta kohti lounasta.

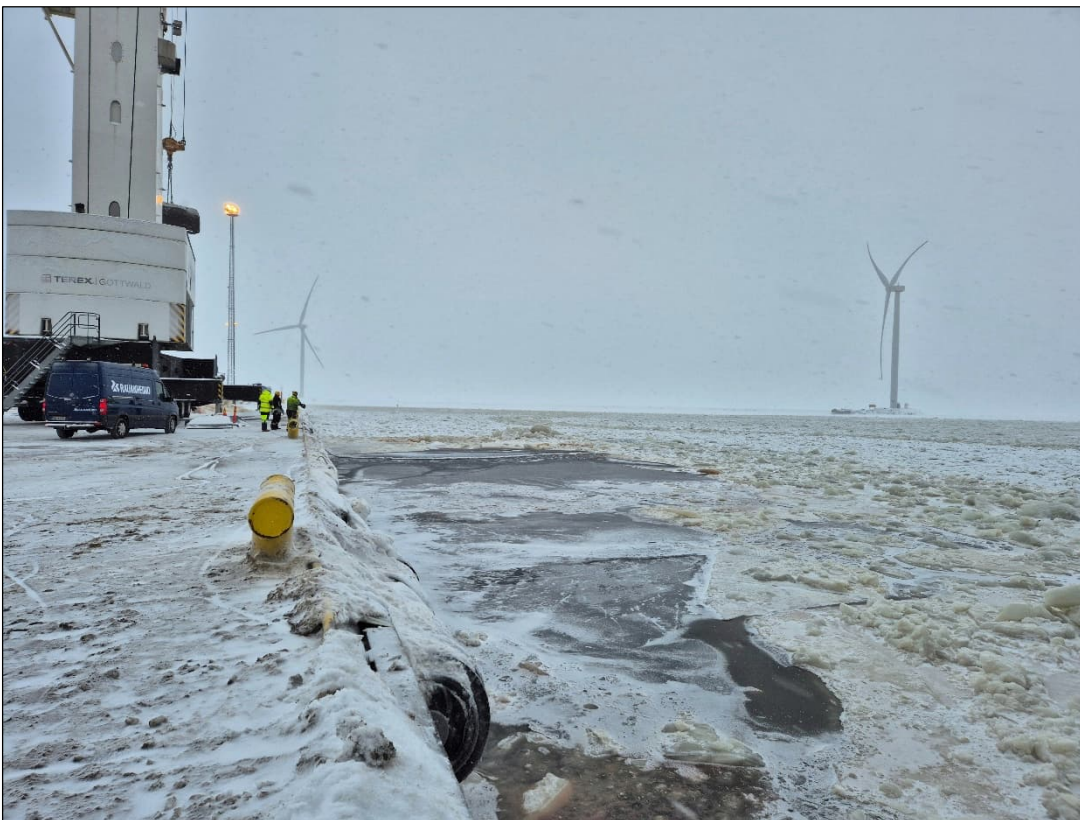
**Kuva 6.** Öljyvahinkoalue ensimmäisen tarkkailukerran aamuna (18.2.2026), vahinkoalue oli jäätynyt yön aikana. Jäätä poistettiin tutkimuspisteiden alueilta kuvassa näkyvällä kourakalustolla. Kuvaussuunta kohti länttä.

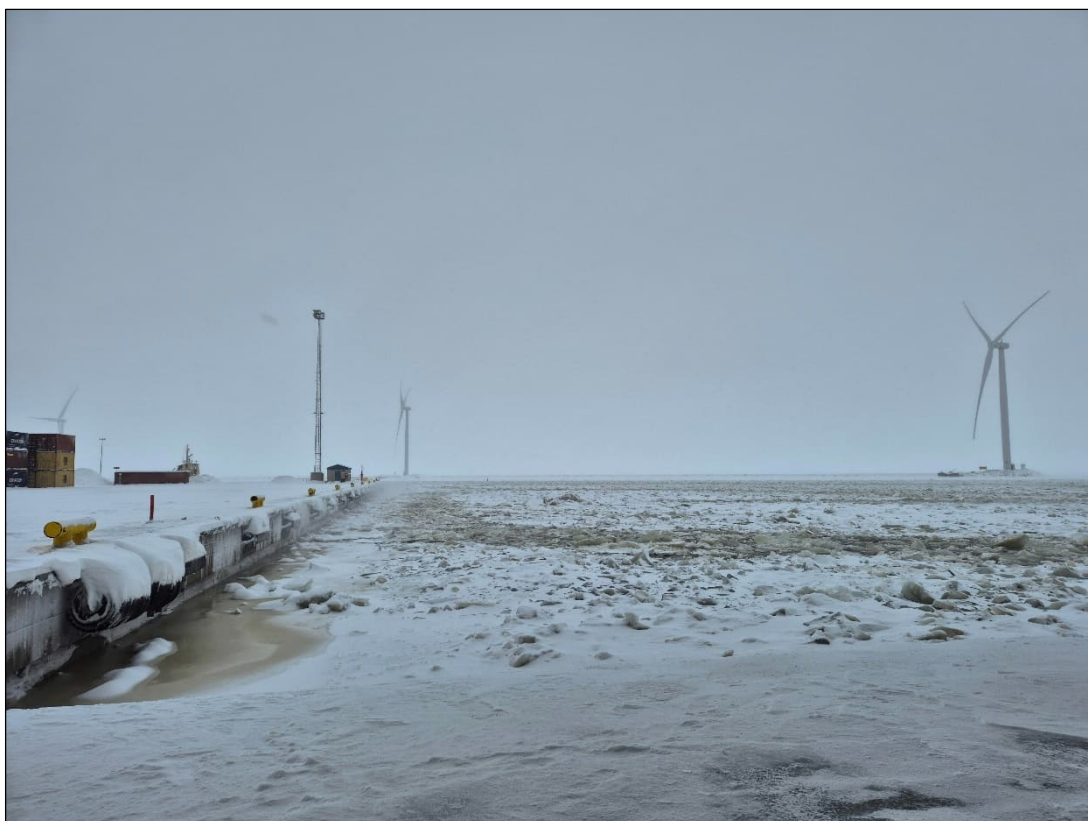
**Kuva 12.** Öljyvahinkoalue toisella tarkkailukerralla (3.3.2026), kuvaussuunta kohti länttä.

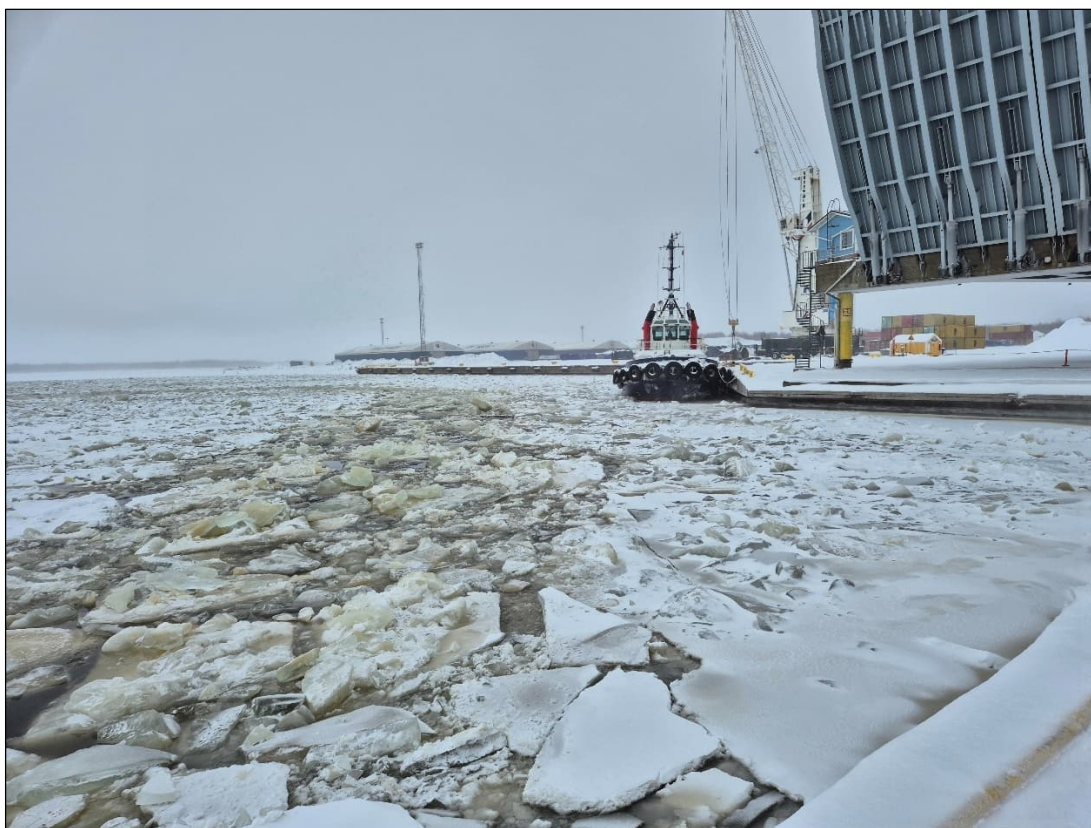
**Kuva 13.** Öljyvahinkoalue toisella tarkkailukerralla (3.3.2026), kuvaussuunta kohti koillista.

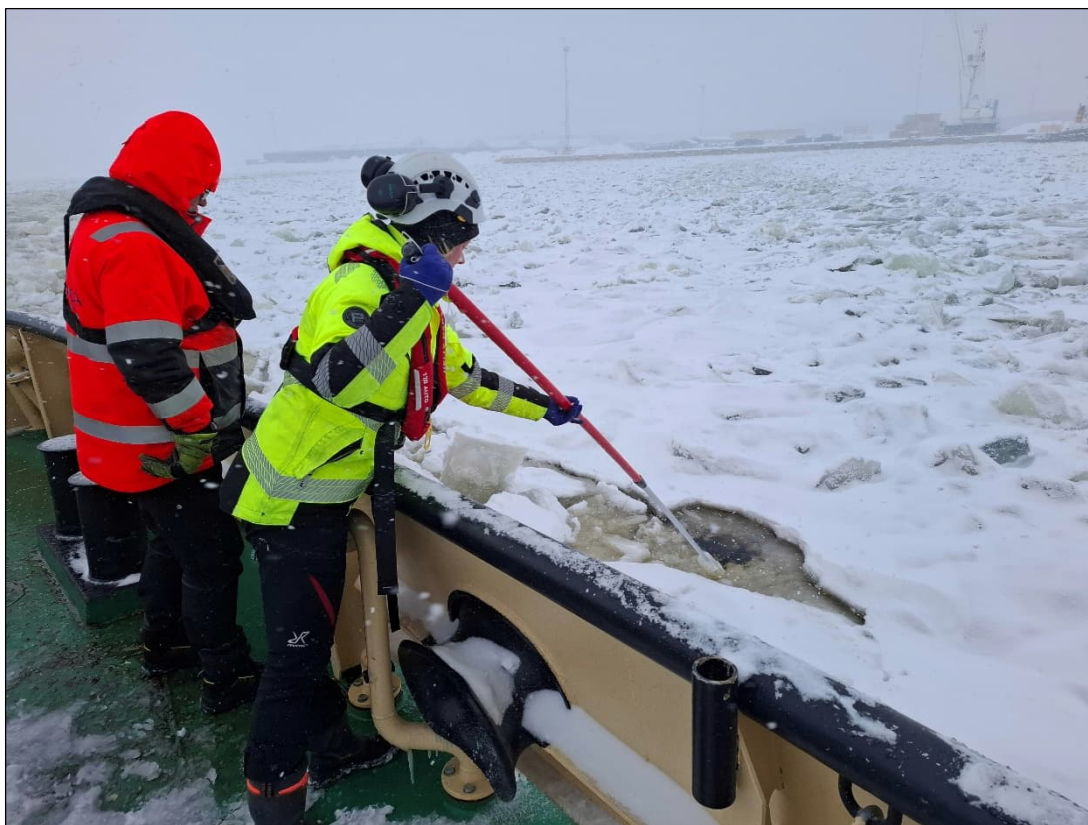
**Kuva 14.** Toisella tarkkailukerralla näytteenotto suoritettiin jäänmurtaja-avusteisesti. Kuvassa näytteenottoa varsinäytteenottimella tutkimuspisteellä SF7, kuvaussuunta kohti pohjoista.

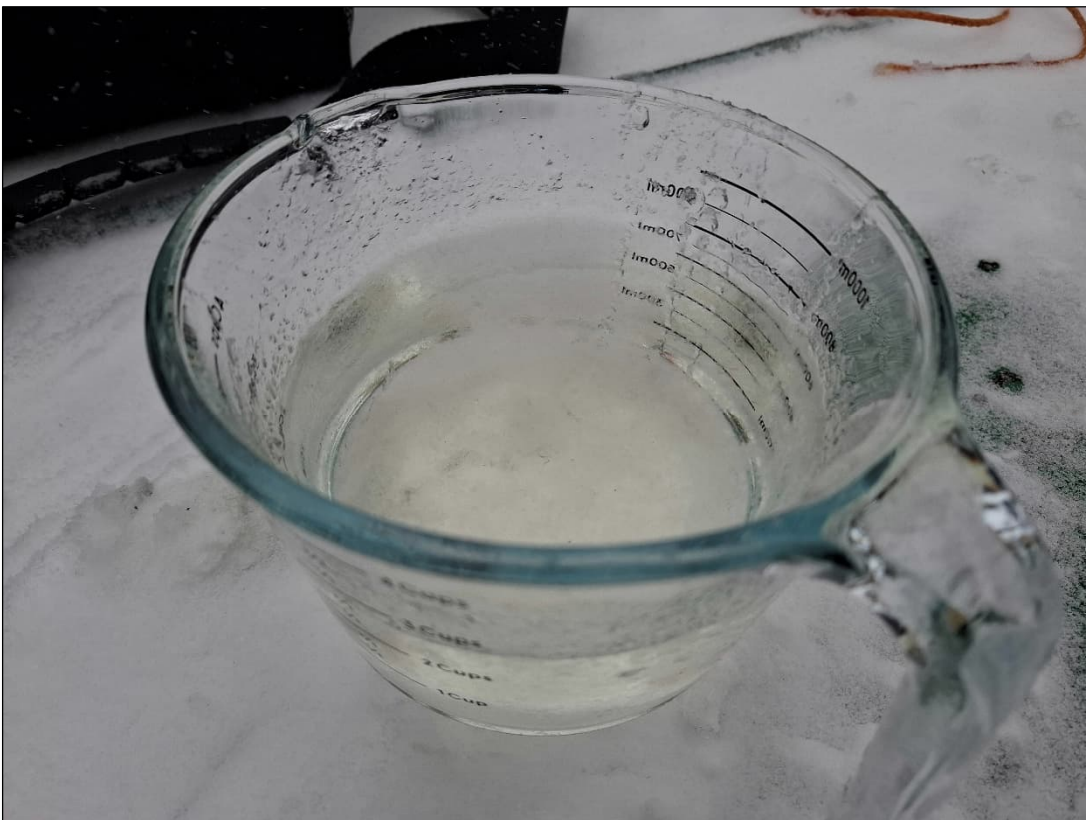
**Kuva 16.** Tutkimuspisteen SF4 vedessä ei havaittu toisella tarkkailukerralla polttoaineen hajua. Kuvassa toisen näytteenoton (3.3.2026) yhteydessä otettua vettä.

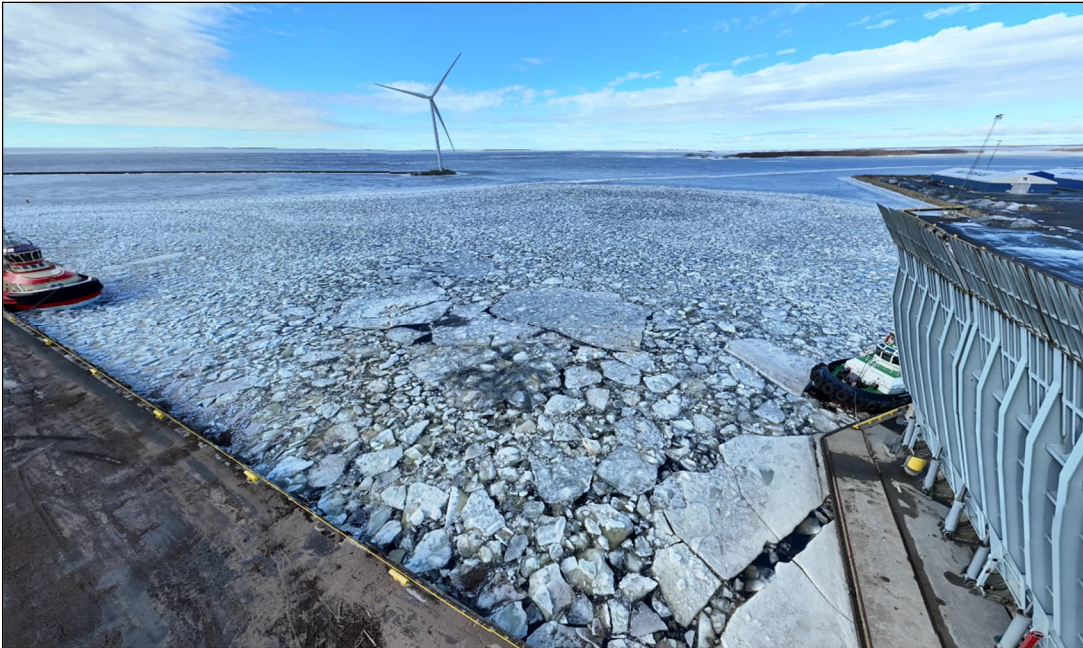
**Kuva 19.** Öljyvahinkoalue kolmannella tarkkailukerralla (27.3.2026), kuvaussuunta kohti luodetta. Laituri 3 oli otettu takaisin satamakäyttöön ja väylää pidetty auki murtamalla jäätä.

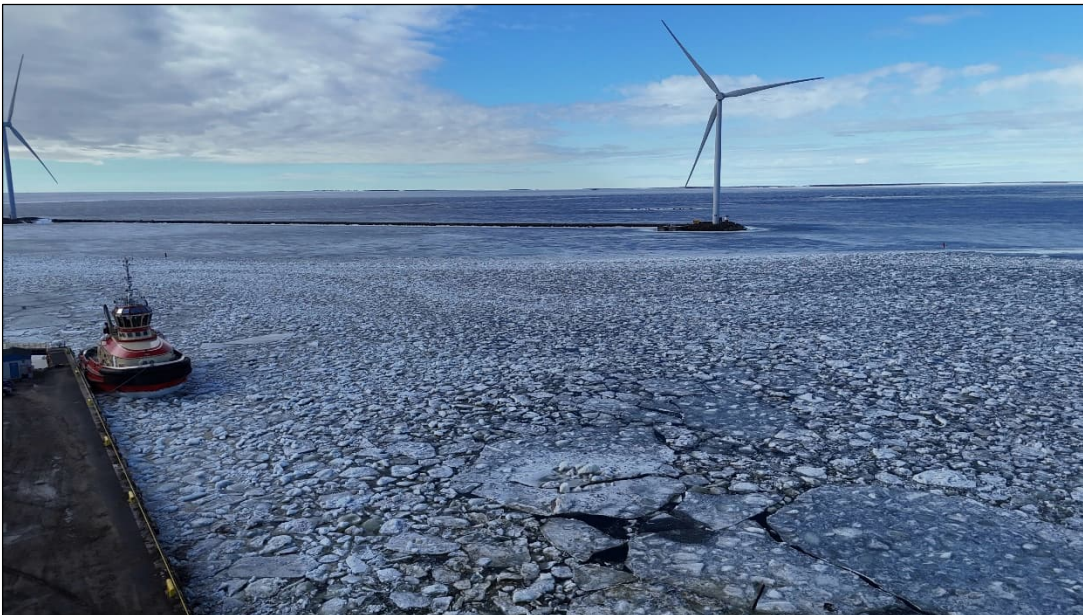
**Kuva 20.** Öljyvahinkoalue kolmannella tarkkailukerralla (27.3.2026), kuvaussuunta kohti länttä. Laituri 3 oli otettu takaisin satamakäyttöön ja väylää pidetty auki murtamalla jäätä.

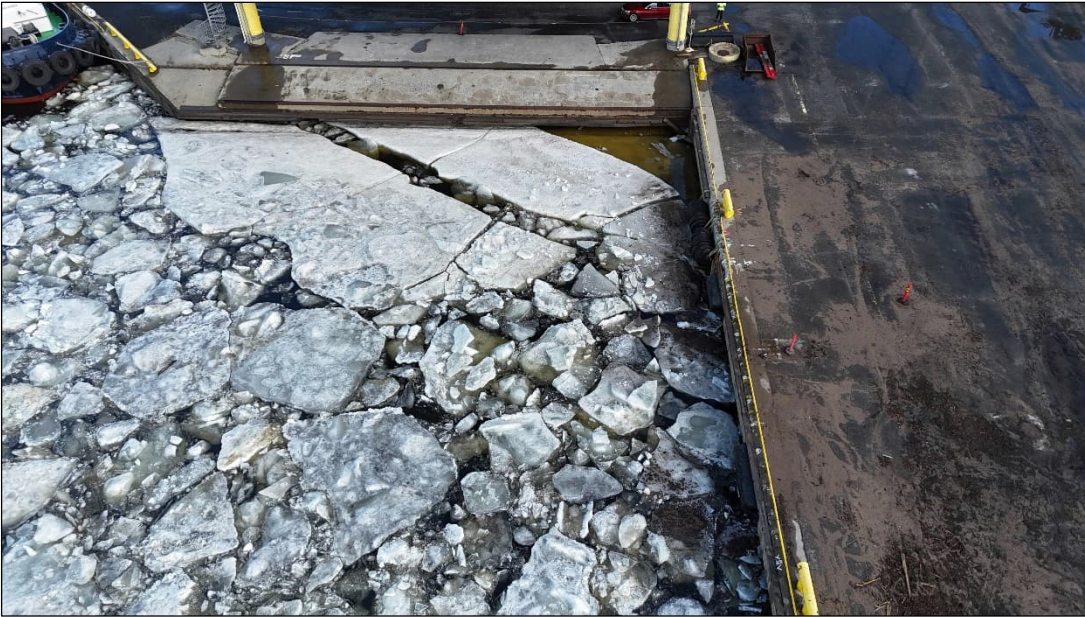
**Kuva 21.** Öljyvahinkoalue kolmannella tarkkailukerralla (27.3.2026). Laituri 3 oli otettu takaisin satamakäyttöön ja väylää pidetty auki murtamalla jäätä.

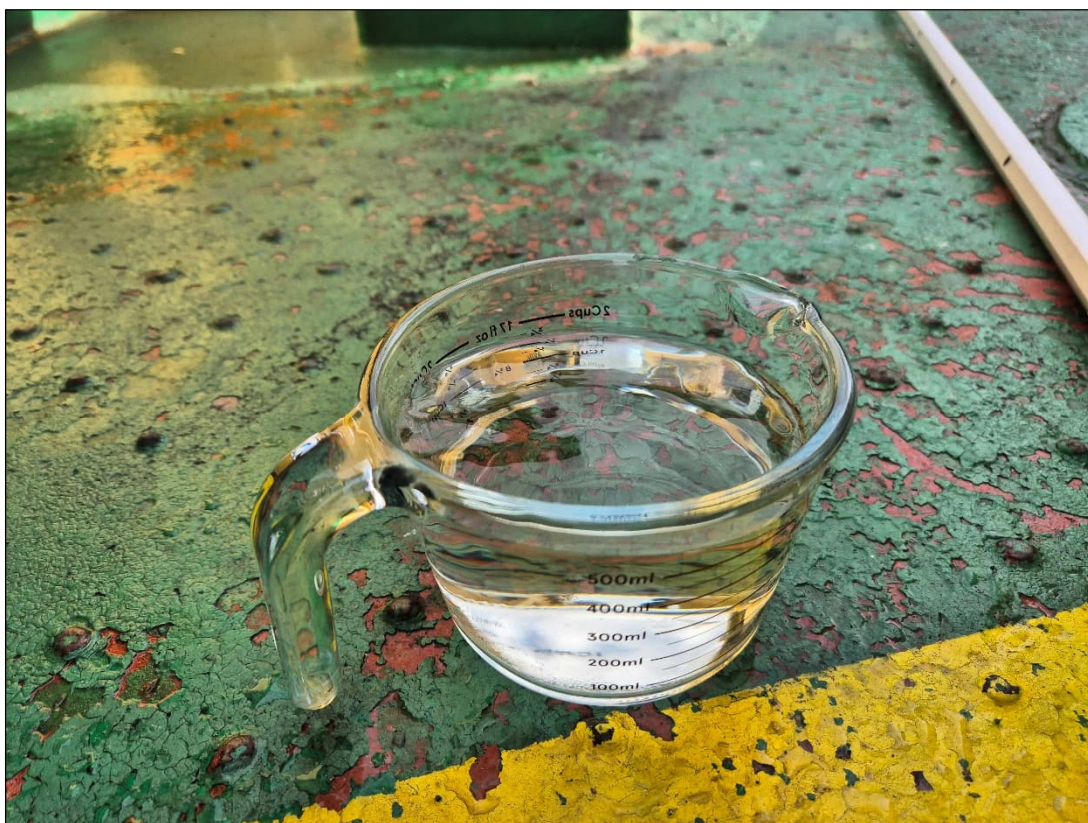
**Kuva 26.** Kuvassa kolmannen tarkkailukerran (27.3.2026) yhteydessä otettua vettä.

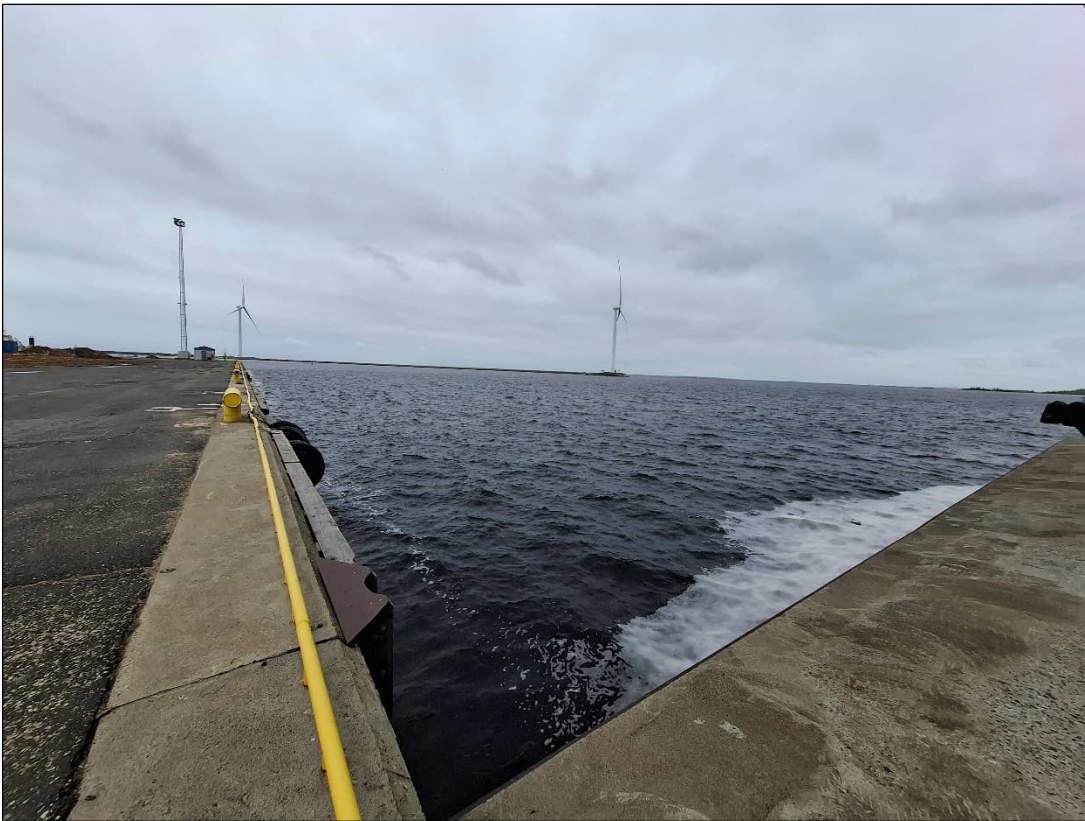
**Kuva 27.** Öljyvahinkoalue neljännellä tarkkailukerralla (25.5.2026), kuvaussuunta kohti länttä. Näytteenottoajankohtana jäät olivat jo sulaneet merestä. Otetuissa vesinäytteissä ei havaittu aistinvaraisesti viitteitä öljyhiilivedyistä.

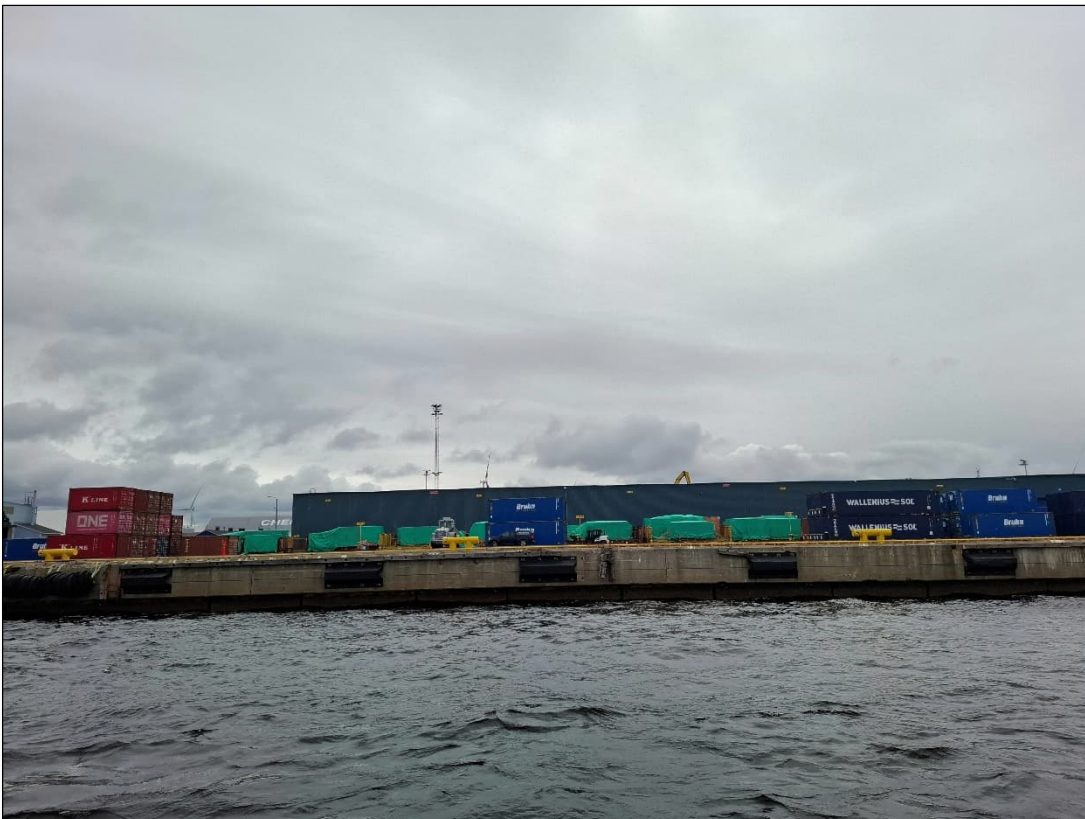
**Kuva 28.** Öljyvahinkoalue neljännellä tarkkailukerralla (25.5.2026), kuvaussuunta kohti koillista. Näytteenottoajankohtana jäät olivat jo sulaneet merestä. Otetuissa vesinäytteissä ei havaittu aistinvaraisesti viitteitä öljyhiilivedyistä.

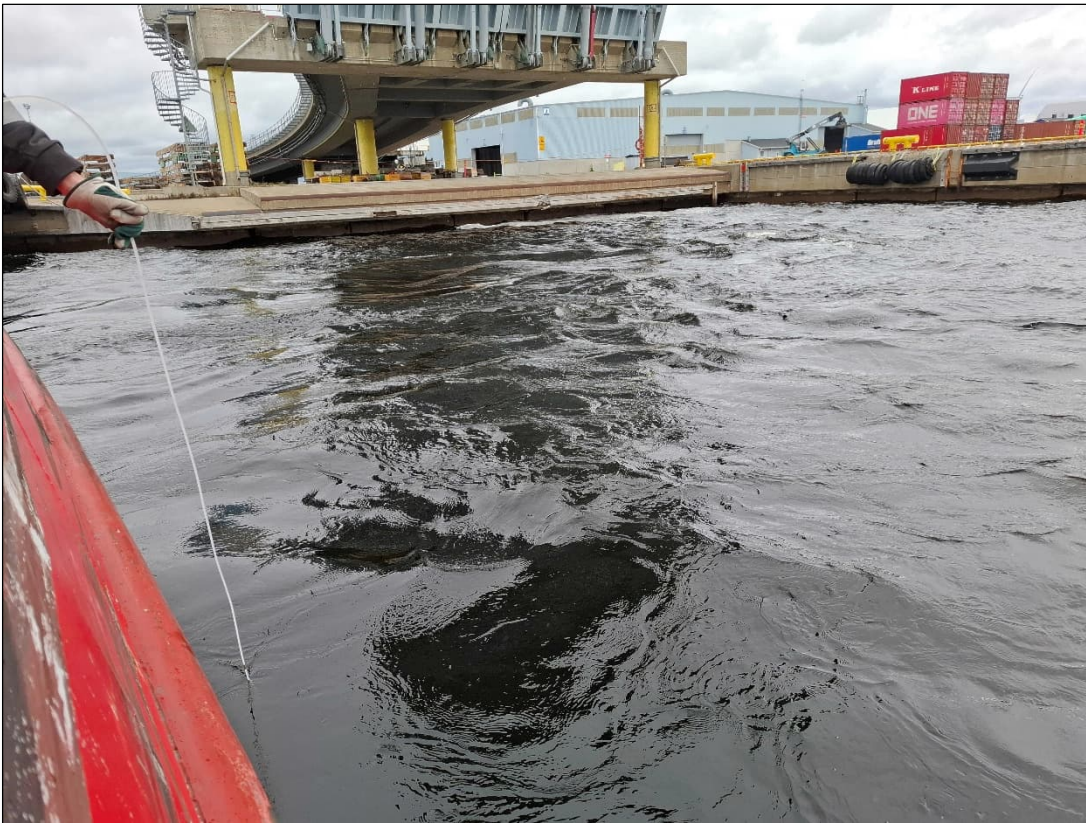
**Kuva 29.** Näytteenottoa tutkimuspisteestä SF13 vesipumpulla, millä saatiin näytteitä syvemmistä vesikerroksista. Vesinäytteissä ei havaittu aistinvaraisesti viitteitä öljyhiilivedyistä.

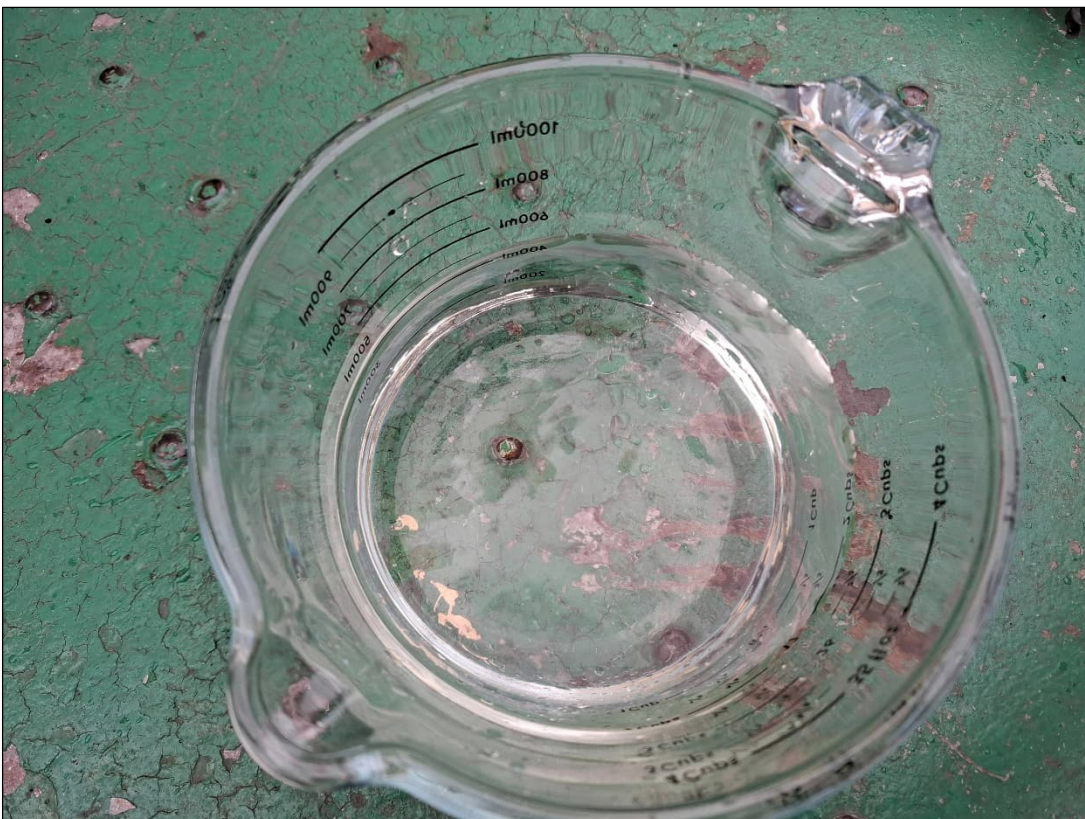
**Kuva 30.** Kuvassa neljännen tarkkailukerran (25.5.2026) yhteydessä otettua vettä. Vesinäytteissä ei havaittu aistinvaraisesti viitteitä öljyhiilivedyistä.
