Tutkimusraportti

Kemin uimahalli

Rakennetekninen kuntotutkimus

Projekti 310476

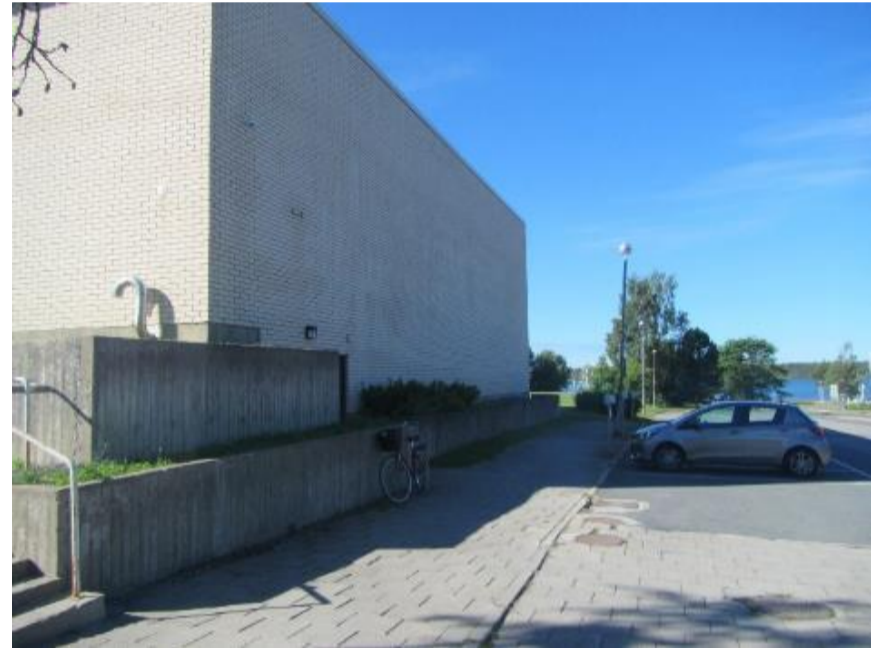
Kuva 2. Kuva altaiden puoleisesta päädyssä. Seinän vierustalla istutusallas.

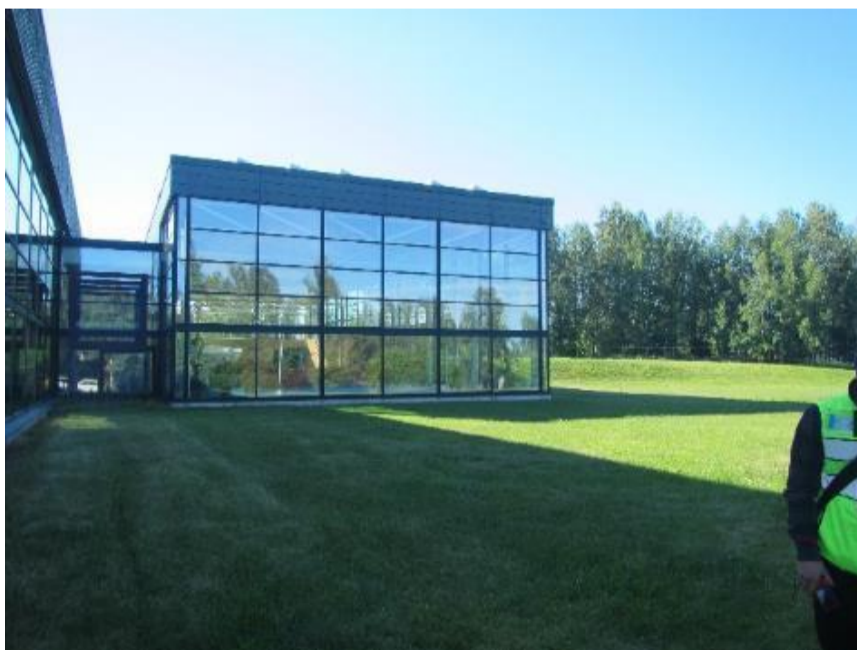
Kuva 3. Kuva takasivulta. Nurmialueet ovat tasaiset, kaatoja ei juuri ole.

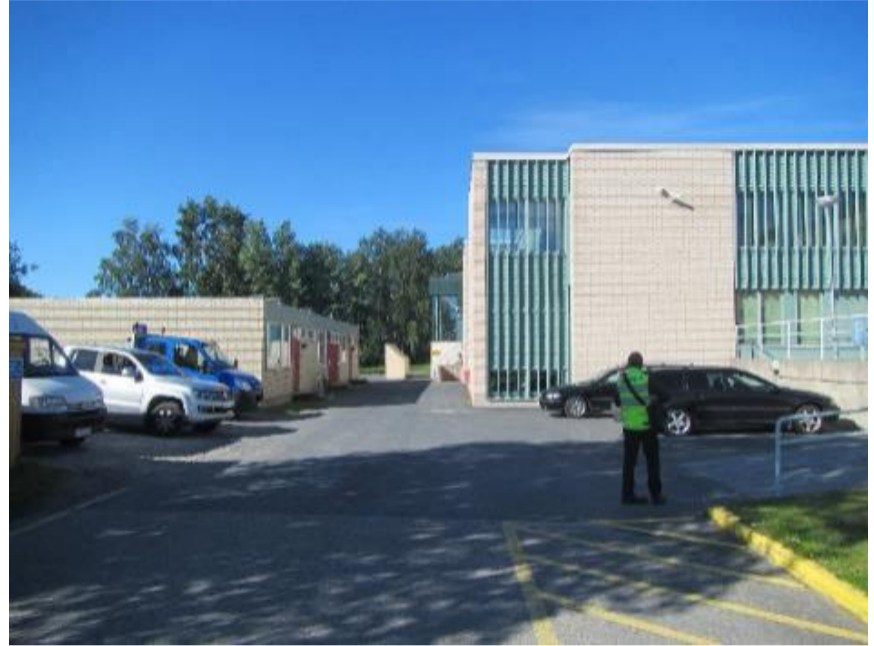
Kuva 6. Kuva etukulmalta. Asfaltti pinta viettää loivasti rakennuksesta poispäin.

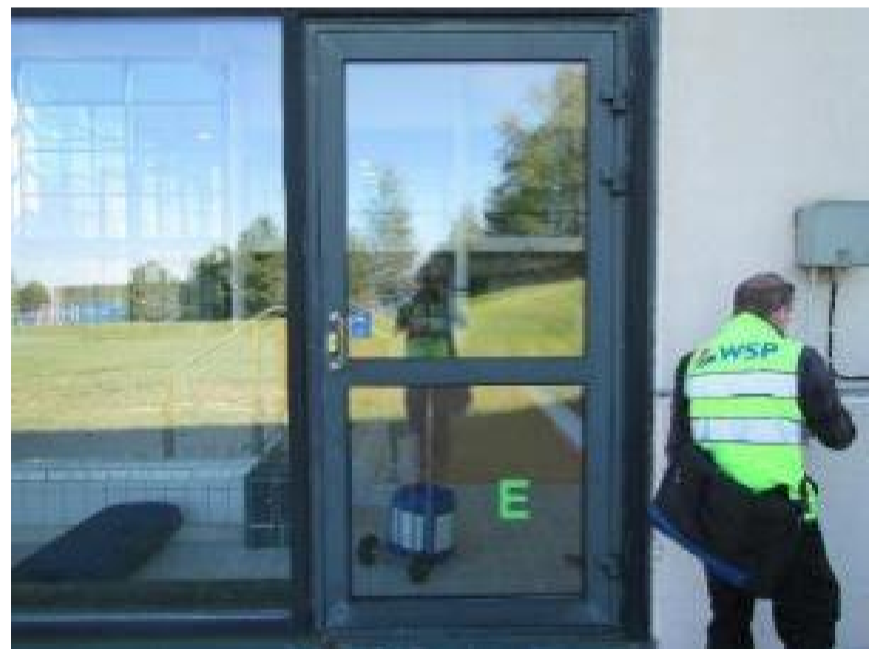
Kuva 48. Ulko-ovi takapihan puolella. Oven alareunassa paikkamaalattuja kohtia.

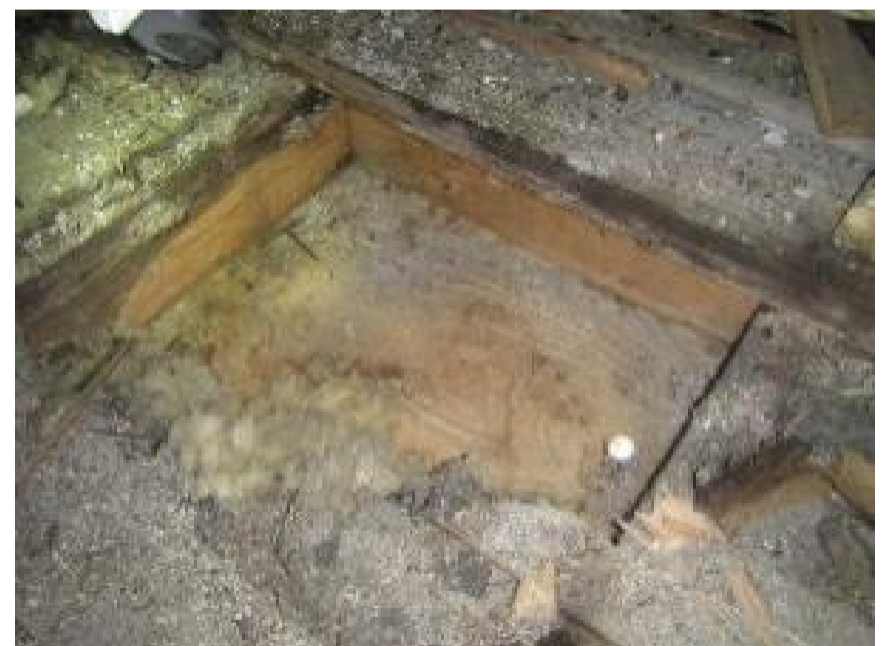
Kuva 60. YP2. Rakenne on ollut märkä kokonaisuudessaan. Tutkimushetkellä kuiva.

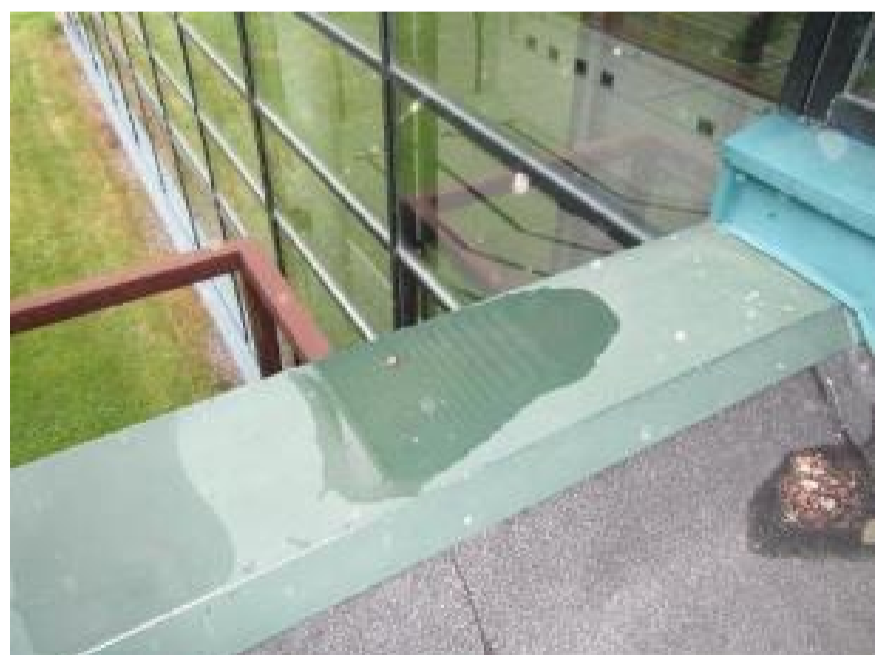
Kuva 76. Reunapelti tasalla, vesi voi valua ruuvin kohdalta tai peltien liitoksesta pellin alle.

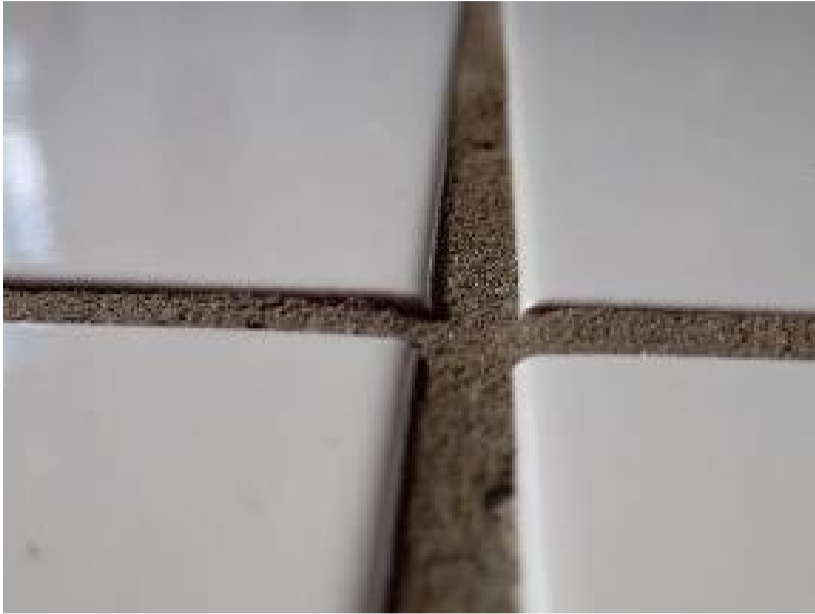
Kuva 108. Saumalaasti on pinnaltaan hieman kulunut

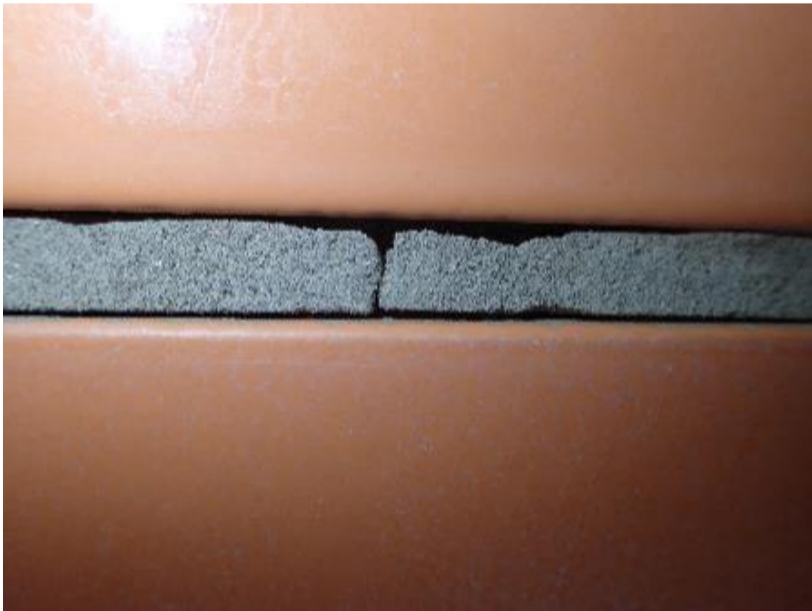
Kuva 128. Laastisaumoissa paikallista kulumista ja halkeilua

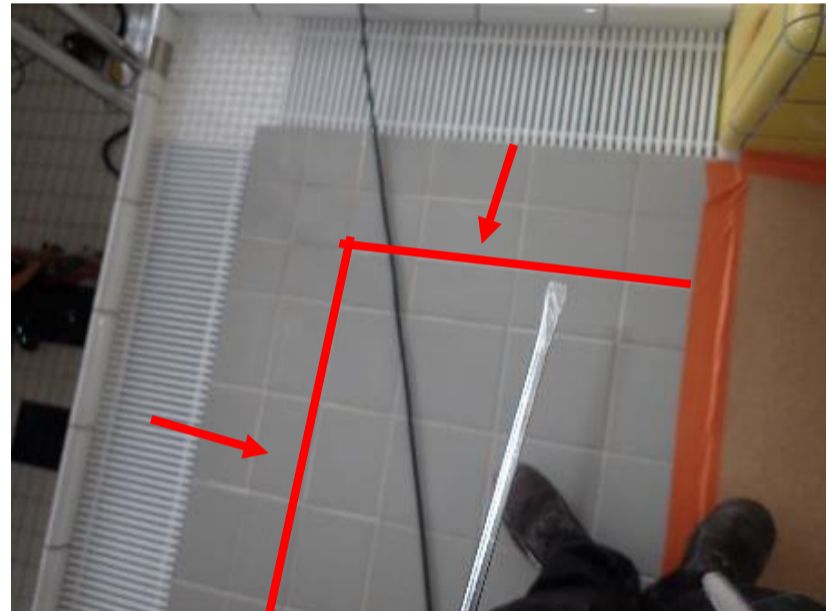
Kuva 129. Liikuntasauva on saumattu silikonilla

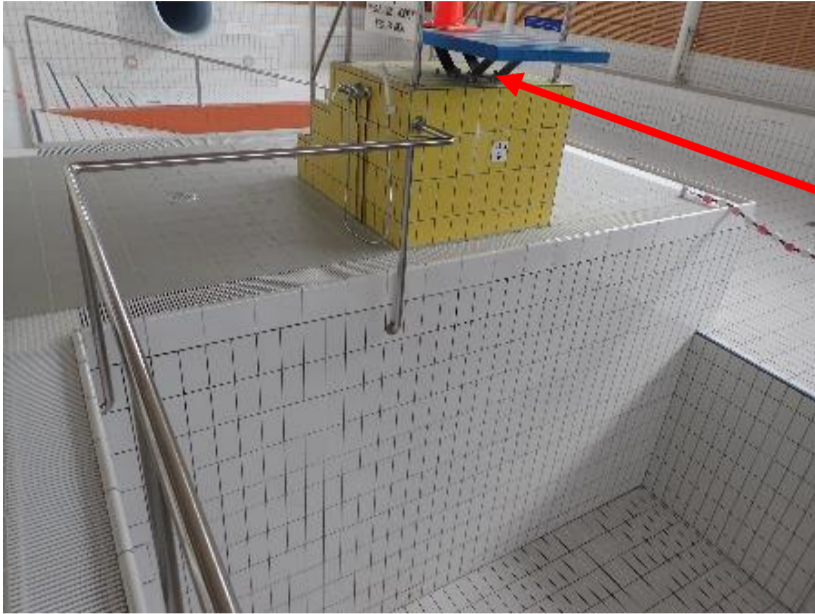
Toiminta-altaan hyppykorokkeen yläpinta on osittain irronnut. Betonirakenteisen korokkeen yläpinta on tasoitettu noin 30 mm ja tasoituskerros on irronnut osittain betonista. Korokkeen metalliosissa on alkavaa korroosiota. Kaiteen kiinnitysruuveja puuttuu korokkeen portaista.

Kuva 130. Toiminta-altaan hyppykoroke

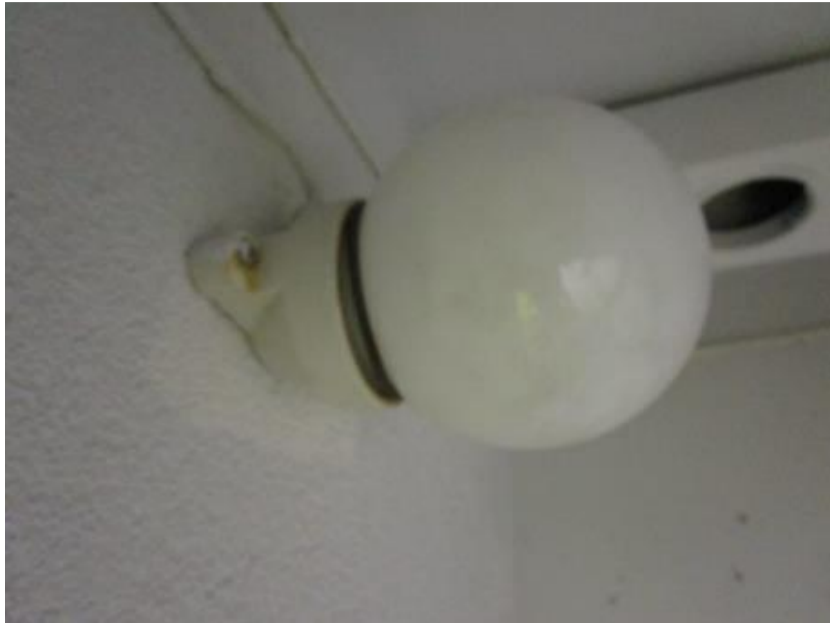
Kuva 158. Hehkulamppuvalaisimia, VSS (alkuperäisiä).

Valaisimien keskimääräinen laskennallinen käyttöikä on n. 30 vuotta. Valaisinten tekninen käyttöikä on vanhemmilla valaisimilla loppupuolella ja niiden uusimista suositellaan perusparannuksen yhteydessä. Hehkulamppujen poistuessa markkinoilta tulisi valaisimissa käyttää LED- tai energiasäästölamppuja tai uusia kokonaan. Allasosaston valaistuksen energiatehokkuutta voidaan parantaa, uusimalla LED-valaisimiksi ja hyödyntämällä DALI/ päivänvalo tunnistin tekniikkaa. Tarkastuksessa havaittiin rikkiäisiä suojakupuja kellarissa ja pukutiloissa.

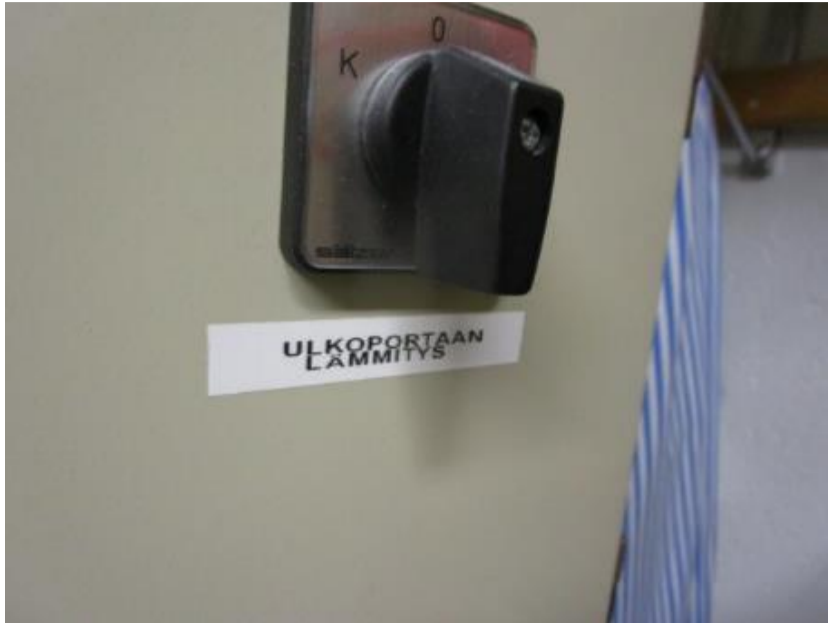
Kiukaat ja kiukaan ohjauskeskus on uusittu välillä 2011-2015. Porraslämmitys on rikki haastattelun perusteella. Kojeeet ja laitteet ovat muuten sähköisesti kunnossa.

Kuva 162. Porraslämmittinohjain, tila RK12.

Kunto: 4 Hyvä, Porraslämmittin 2 heikko.

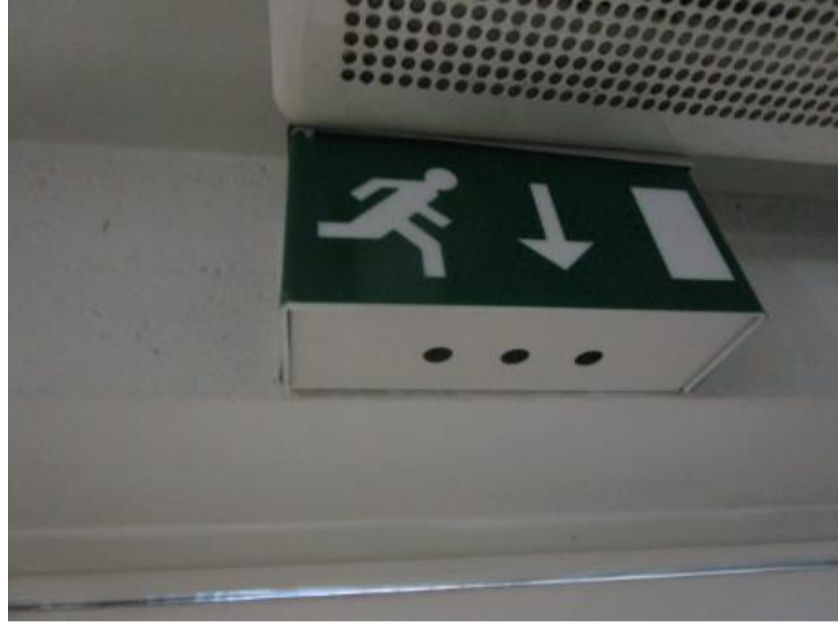
Kiinteistössä on turvavalo- ja poistumistievalaistusjärjestelmä, joita on uusittu perusparannuksen aikaan. Järjestelmän keskus on 1. kerroksessa RK21 tilassa. Keskus on FINNTEK-valmisteinen. Valaisimet ovat LED-, pienloistelampuin varustettuja tarkastelun perusteella. Keittiössä oli valaisin pimeänä.

Kuva 165. Poistumistievalaisimia, pimeänä.

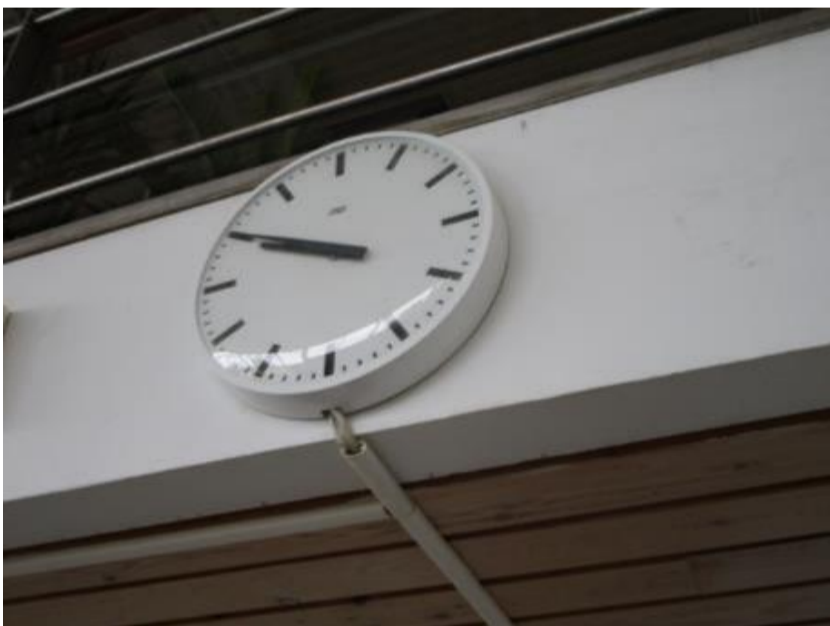
Kuva 170. Näkymää aikakelloista.

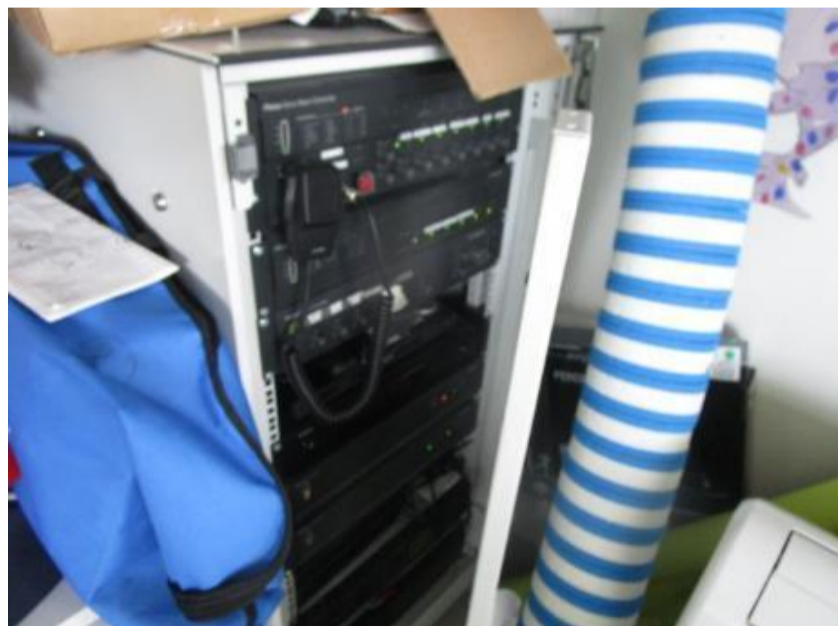
Kuva 171. Vahvistin/ äänentoistolaite.

Kunto: 4 Hyvä/ 3 tyydyttävä

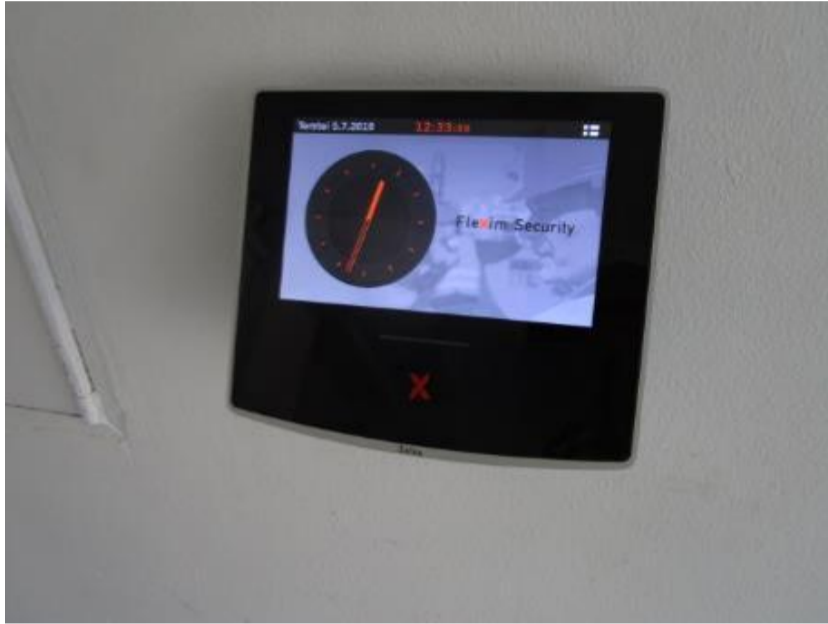
Turvajärjestelmät ovat hyvässä kunnossa haastattelun ja tarkastelun perusteella. Turvallisuuden parantamiseksi suositellaan palovaroitin tai ilmaisinalaitteiston rakentamista.

Kuva 172. Näkymä kulunvalvontalaitteesta.

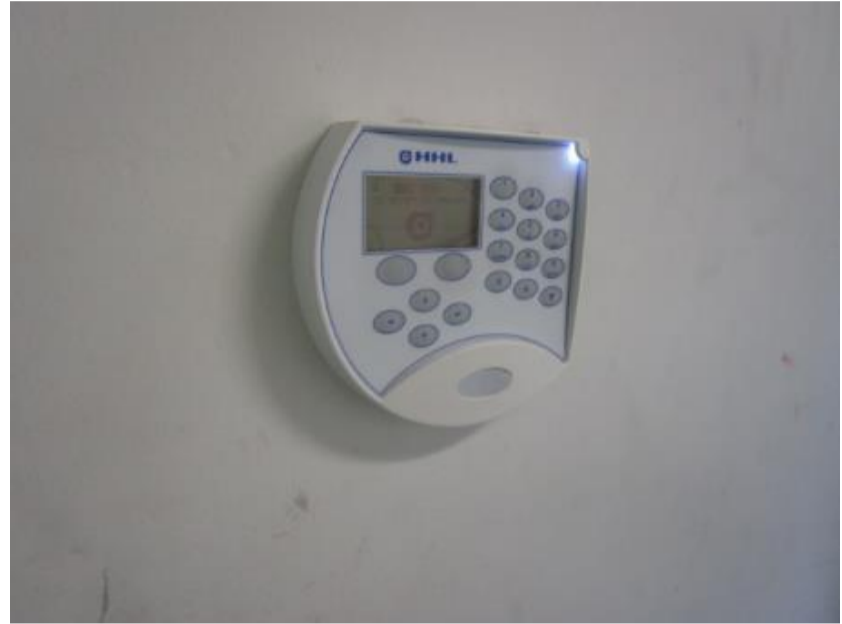
Kuva 173. Murtojärjestelmälaitteisto.

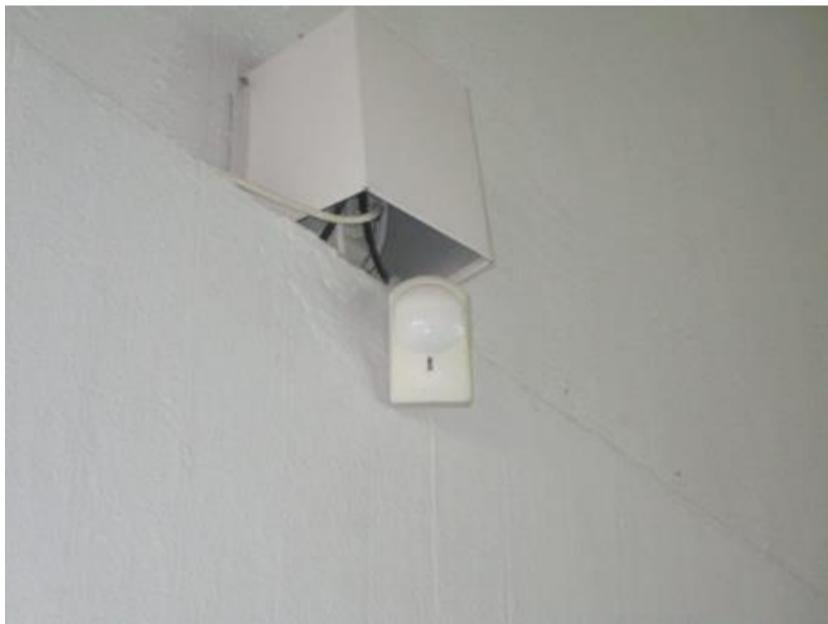
Kuva 174. Näkymä liiketunnistimesta.

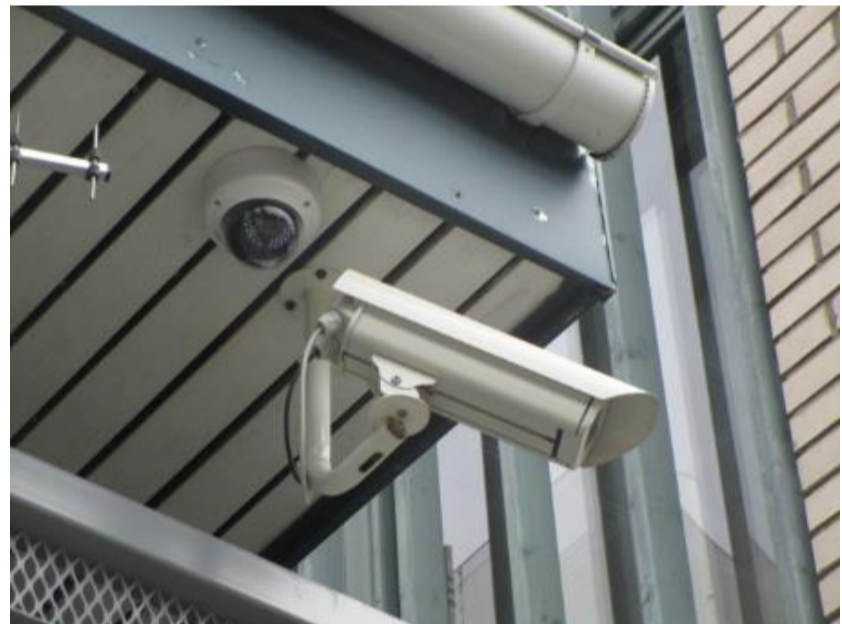
Kuva 175. Näkymä kameravalvontakojeista.

Kunto: 4 Hyvä.

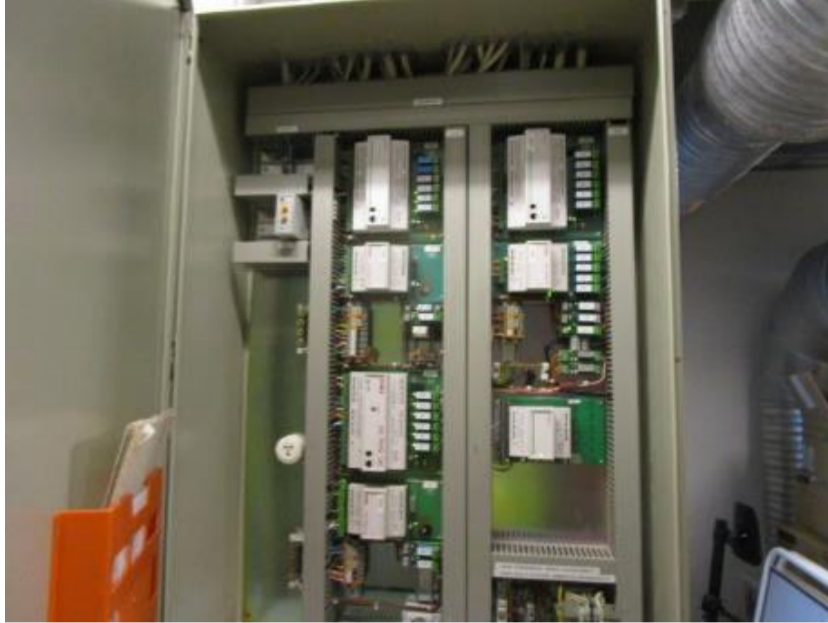
Järjestelmien sähköistys ja ohjaukset olivat kunnossa tarkastushetkellä. Kiinteistöautomaatio järjestelmälle on odotettavissa pienempää päivityksiä/ perusparannusta kunnossapitojakson lopussa.

Kuva 176. Näkymä automaatiokeskuksesta.

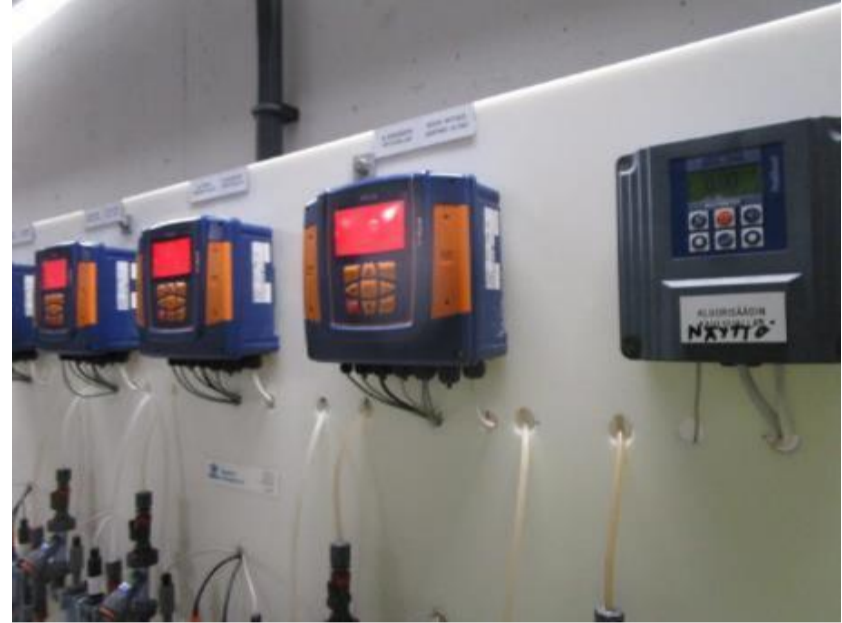
Kuva 177. Allasjärjestelmän ohjainlaitteita.

Kunto: 4 Hyvä/ 3 tyydyttävä

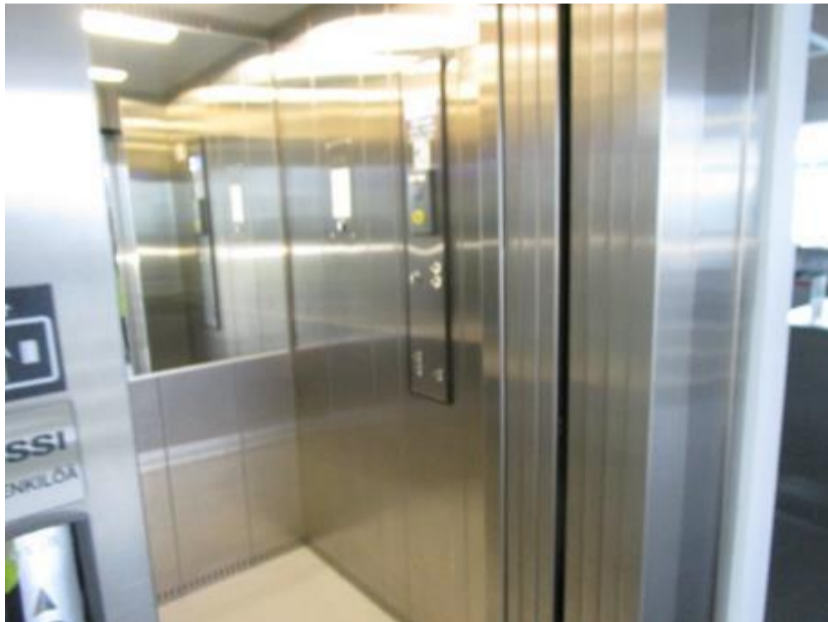
Kiinteistössä on 1 kpl hissejä (1997). Hissien kapasiteetti on (8 h/ 630 kg). Hissi on tarkastettu 2/2018. Seuraava tarkastus on 2020. Hissi on hyvässä kunnossa.

Kuva 178. Alkuperäisiä hissejä (1985).

Kunto: 4 Hyvä

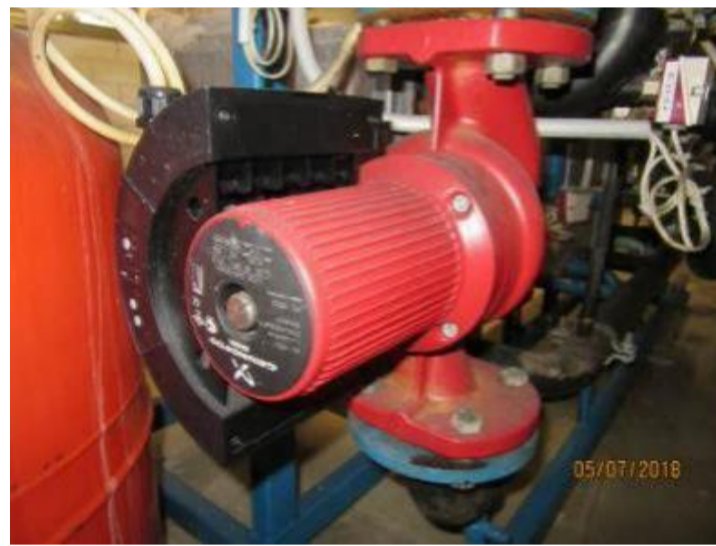
Kuva 180. Uusittu kiertovesipumppu

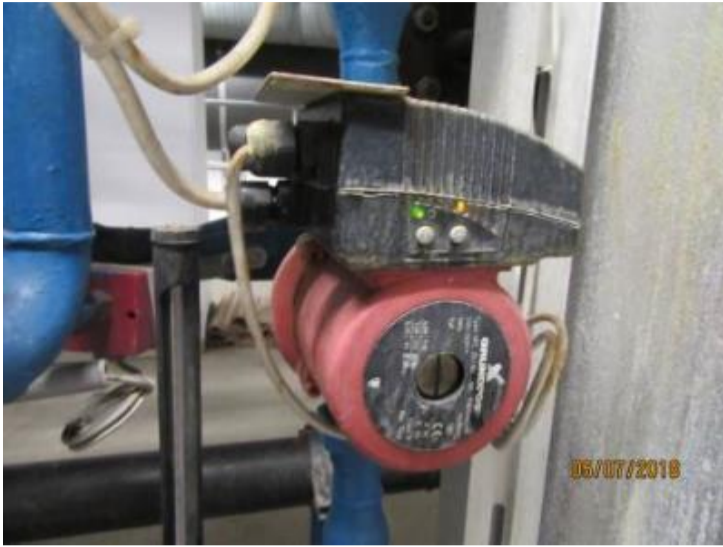
Kuva 181. Lämmitysverkoston kiertovesipumppu

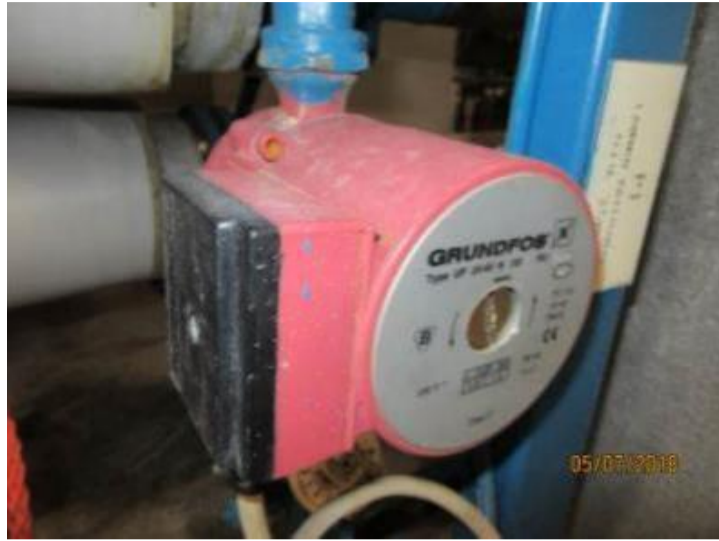
Kuva 182. Lämpimän käyttöveden kiertopumppu

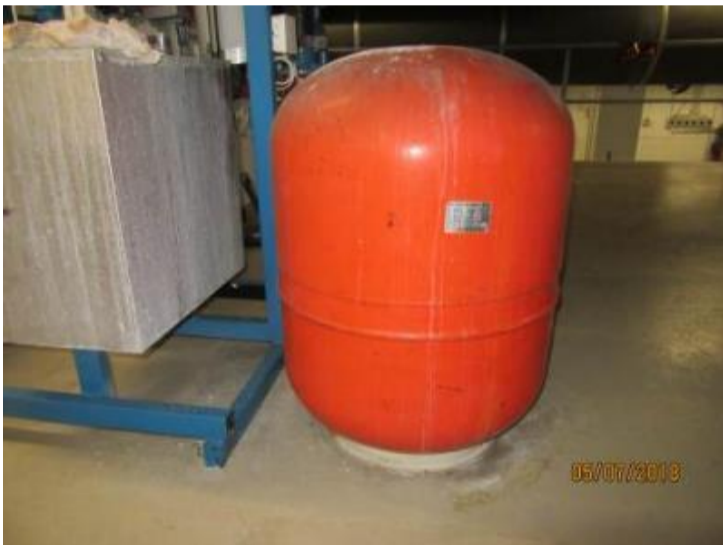
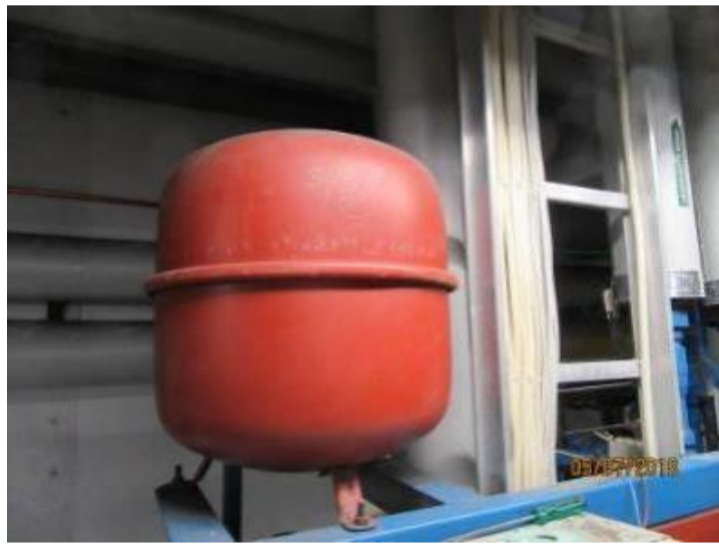
Kuva 183. Paisunta-astia

Kuva 184. Paisunta-astia

Kunto: Lämmönjakokeskukset: 2 välttävä. Lämmönjakokeskuksissa olevat kiertovesipumput: 2 välttävä, Säätölaitteet: 4 hyvä, Paisunta-astiat: 2 välttävä.

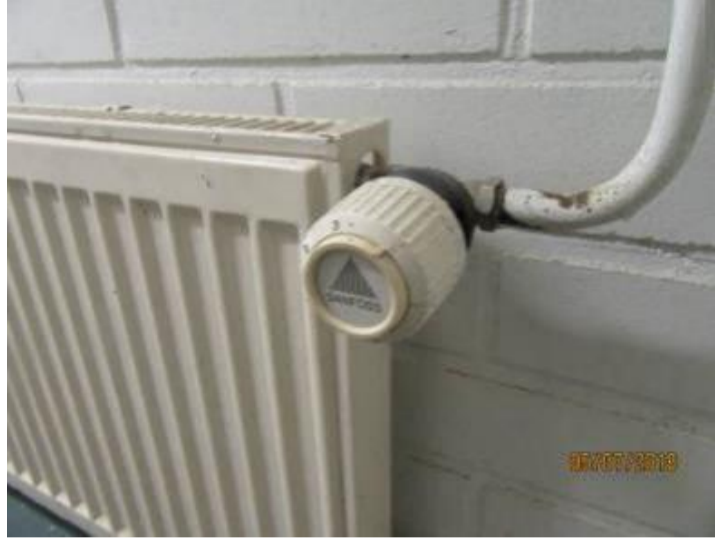
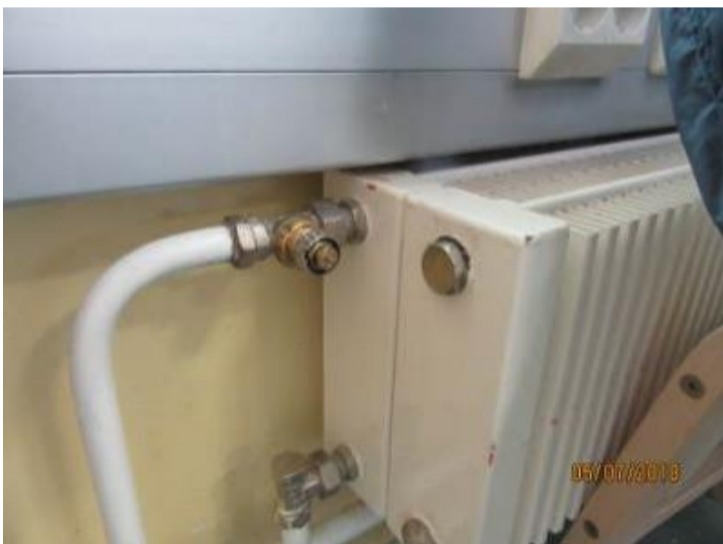
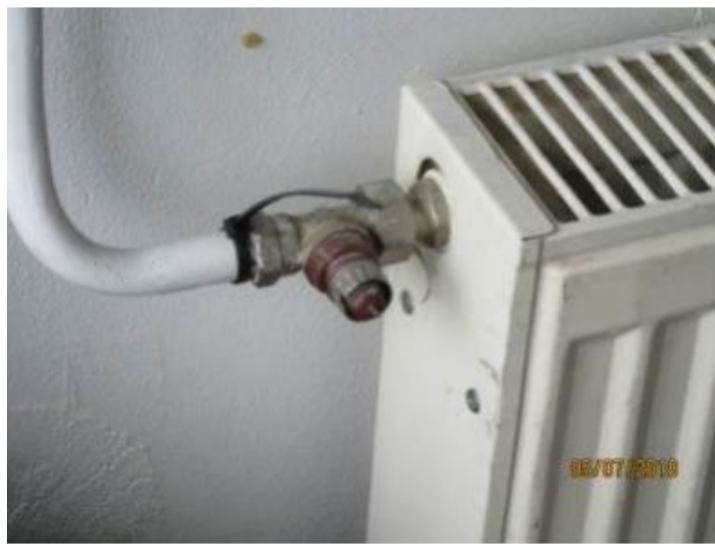
Kuva 186. Patteriventtiili

Kuva 187. Patteriventtiili

Kuva 188. Patteriventtiili

Kunto: Lämpöjohdot: 4 hyvä, Linjasäätö- ja sulkuventtiilit: 4 hyvä, Patterit: 4 hyvä, Patteriventtiilit: 2 välttävä, Pesutilojen lattialämmitys: 1 heikko, Kiertoilmakoneet: 3 tyydyttävä, Ilmanvaihtokoneiden lämmityksen ja lämmön talteenoton kiertovesipumput: 2 välttävä.

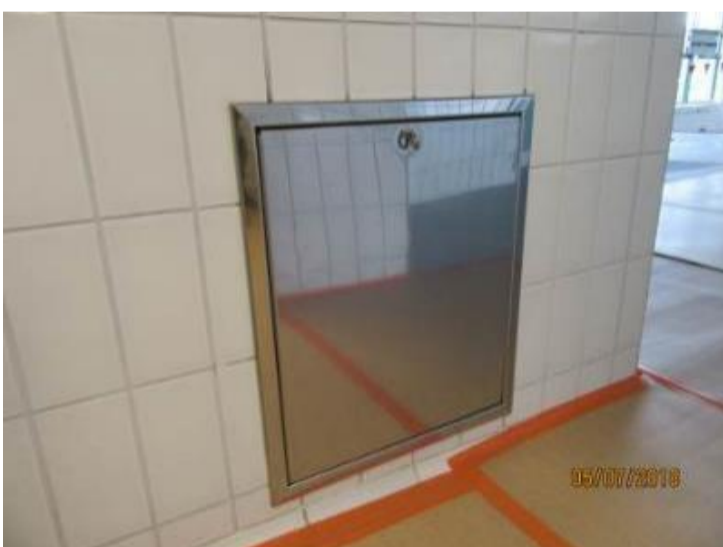
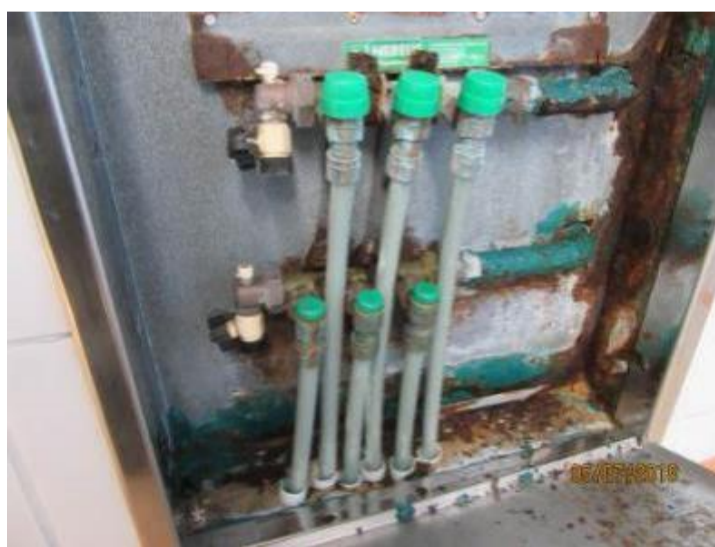
Kuva 189. Lattialämmityksen jakotukkikaappi

Kuva 190. Lattialämmityksen jakotukkikaappi

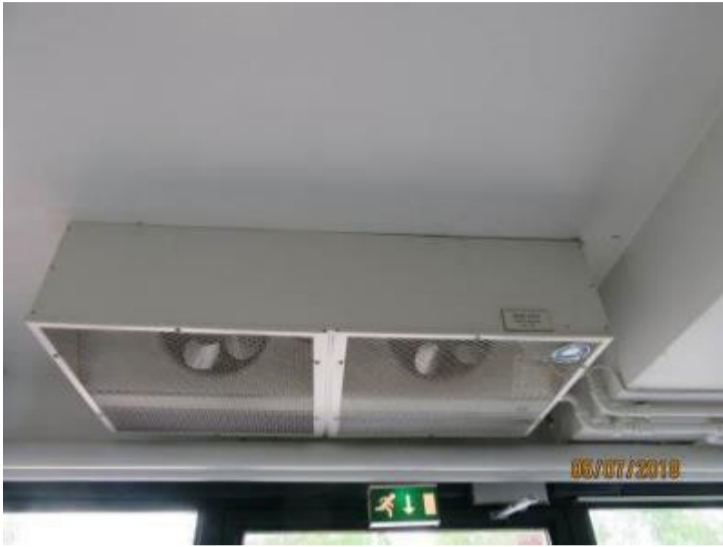
Kuva 191. Kiertoilmakone

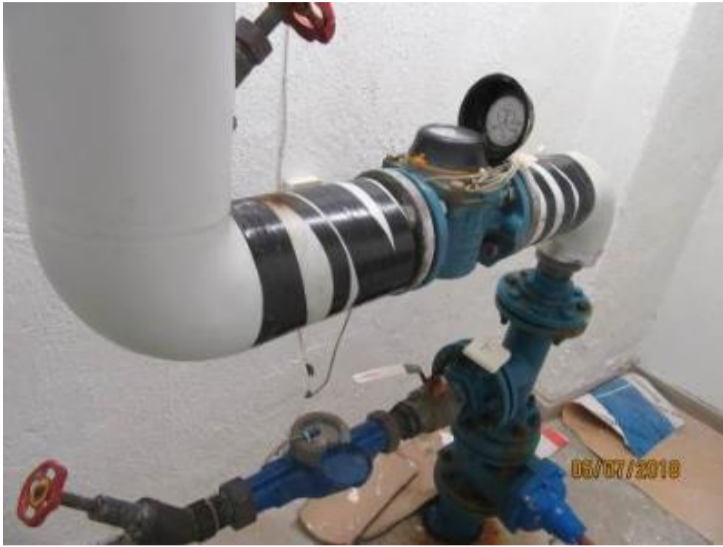
Kuva 193. Vesimittarit

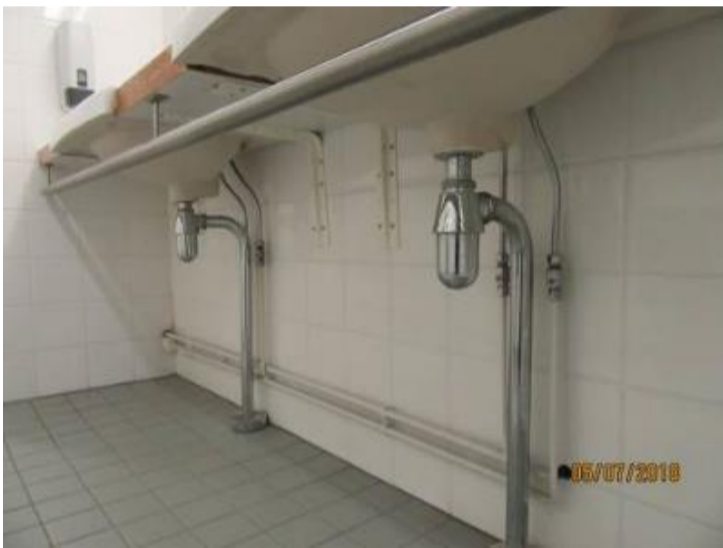
Kuva 195. Vesijohdot kupariputkia

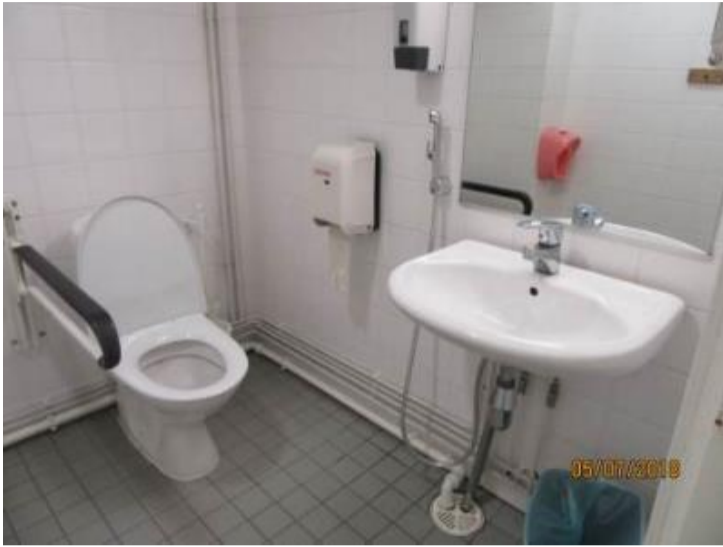
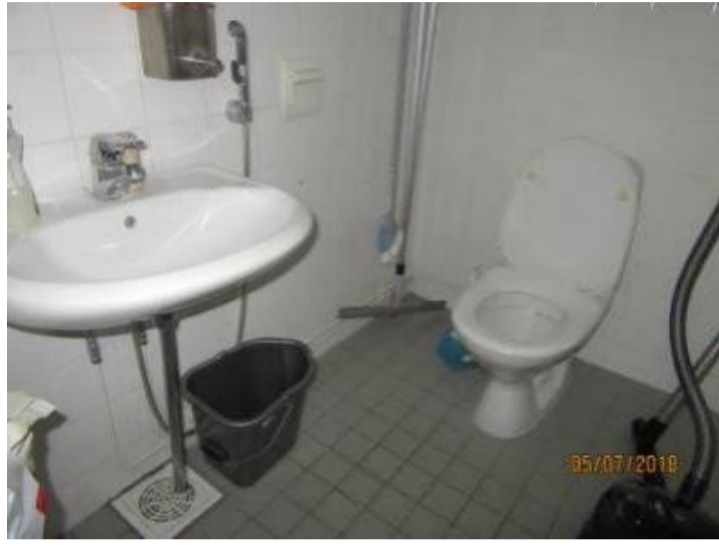
Kuva 197. Yleiskuva WC-tilasta

Kuva 198. Yleiskuva WC-tilasta

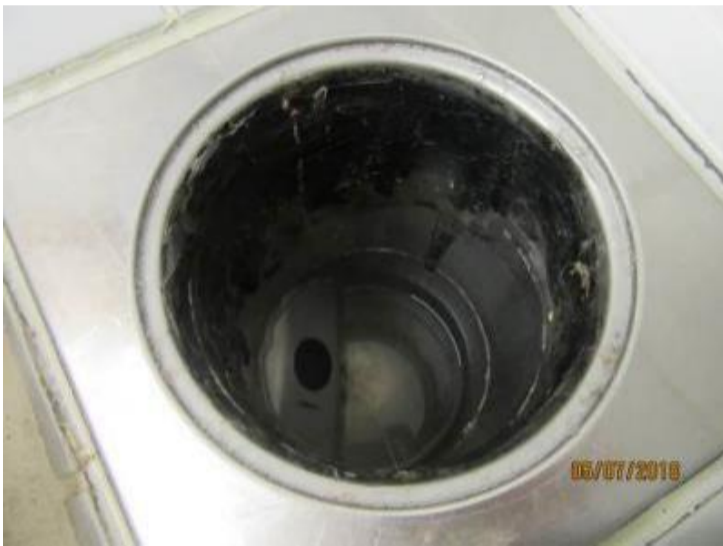
Kuva 199. Lattiakaivo pesutiloissa

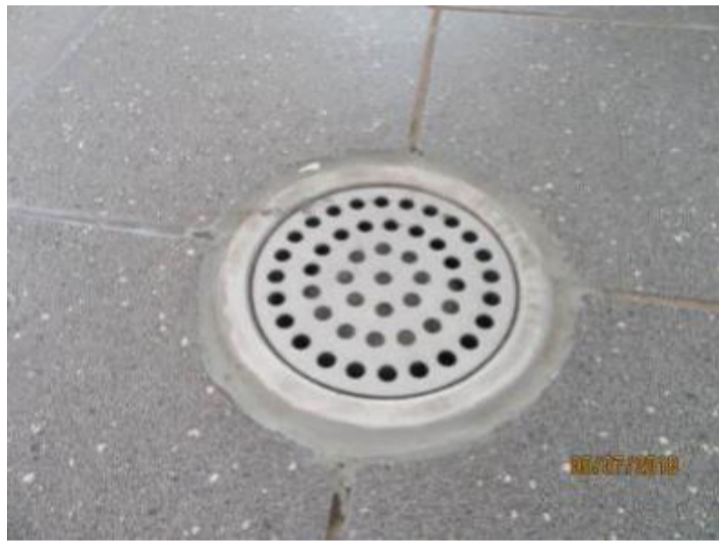
Kuva 200. Lattiakaivo allastiloissa

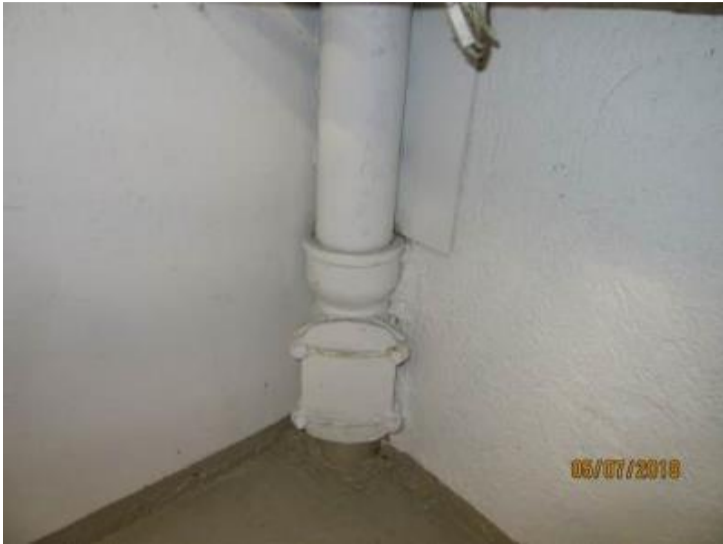
Kuva 201. Alkuperäinen valurautaviemäri

Kunto: Muoviviemärit: 4 hyvä. Alkuperäiset valurautaiset jätevesiviemärit: 2 välttävä. Tarkastuskaivot: 2 välttävä.: Jätevesipumppaamo 4 hyvä.

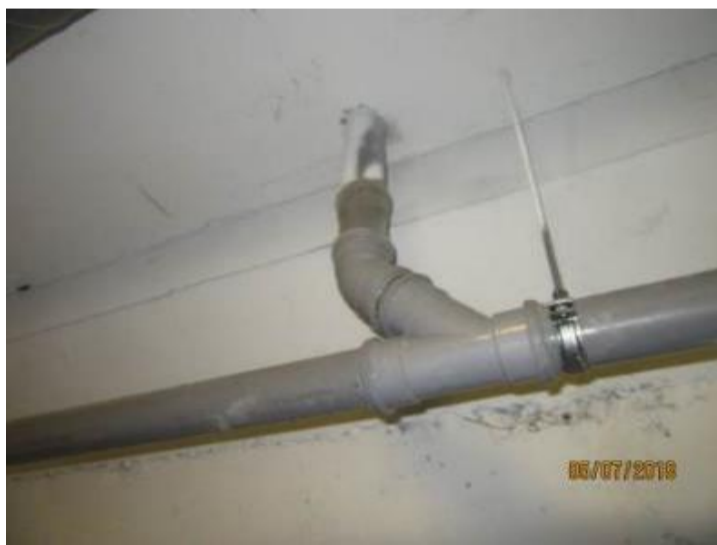
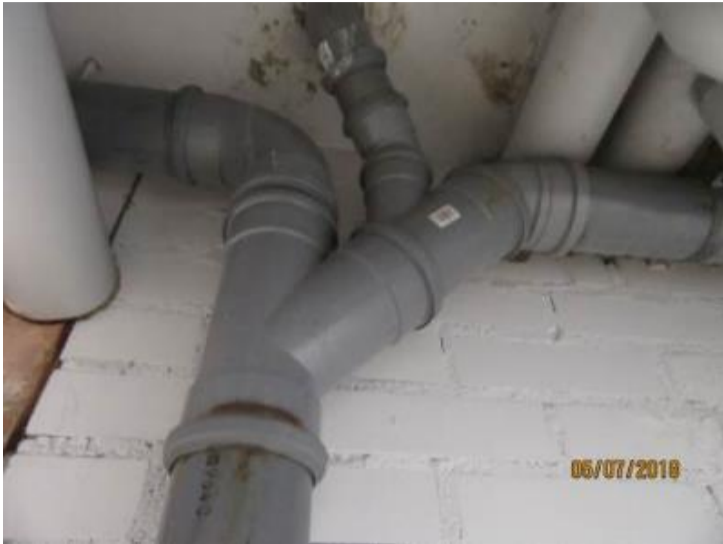
Kuva 206. Muoviviemäreitä

Kuva 207. Muoviviemäreitä

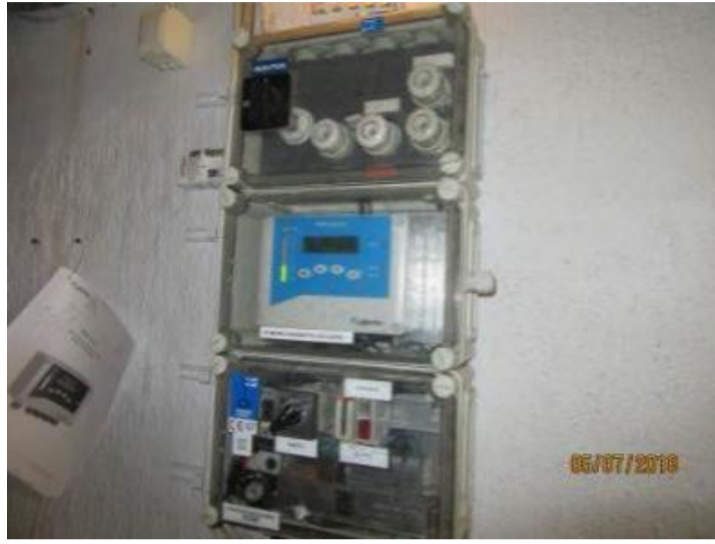
Rakennuksen ulkopuolella olevat jäte- ja sadevesiviemärit ovat piirustuksien mukaan muoviviemäreitä. Jätevesivesiviemärien tarkastuskaivot ovat betonirakenteisia. Ulkona vanhemman rakennusosan länsinurkalla on jätevesipumppaamo. Pumppaamossa oleva pumppu on uusittu 24.9.2013. Jätevesipumppujen tekninen käyttöikä on noin 30 vuotta riippuen käyttöasteesta.

Kuva 208. Jätevesipumppaamon ohjauskeskus

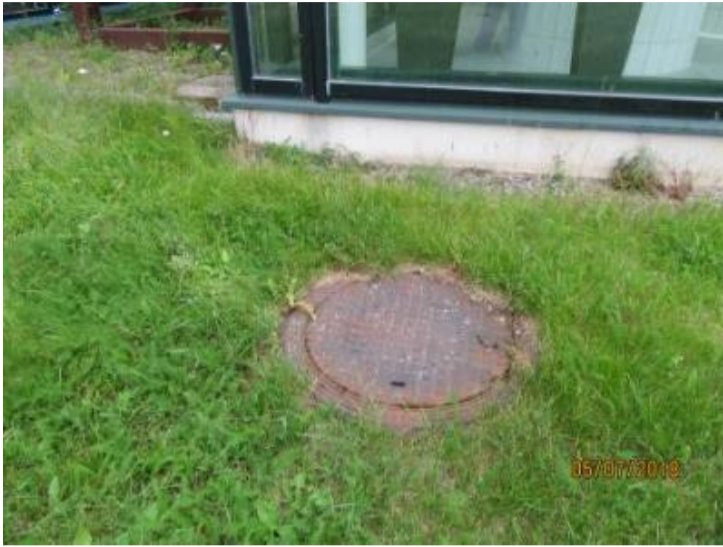
Rakennuksen ulkopuolella olevat sadevesiviemärit ovat piirustuksien mukaan muoviviemäreitä. Sadevesiviemärien tarkastuskaivot, sadevesikaivot, salaojakaivot ja perusvesikaivot ovat betonirakenteisia.

Kuva 209. Salaojakaivo

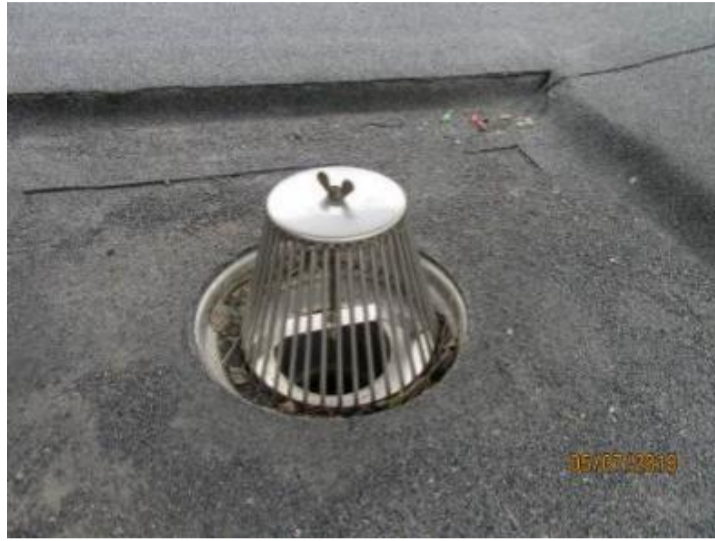
Kattokaivojen roskasihtejä on vaurioitunut ja yhdestä kattokaivosta puuttuu roskasihti. Kattokaivot tulisi kunnostaa kiireellisenä toimenpiteenä.

Kuva 210. Kattokaivo

Kunto: Salaoja ja sadevesiviemärijärjestelmät ja kaivot: 3 tyydyttävä
Toimenpiteet: Kattokaivojen kunnostus (heti).

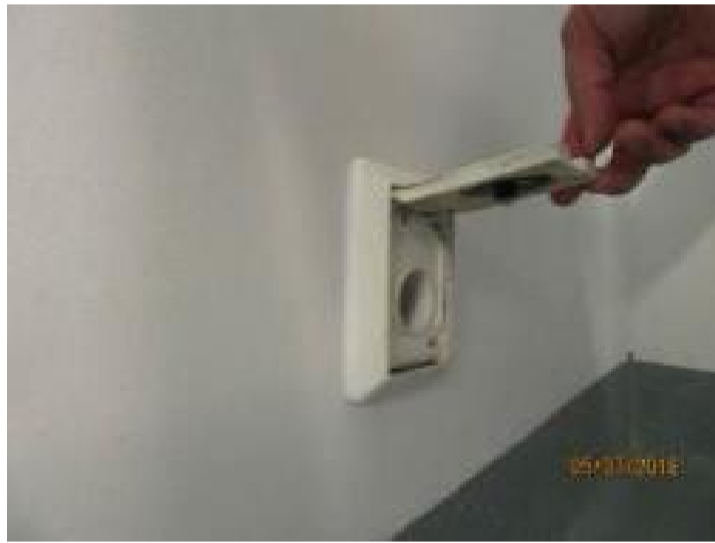
Kuva 247. Imurasia

Kunto: 3 tyydyttävä

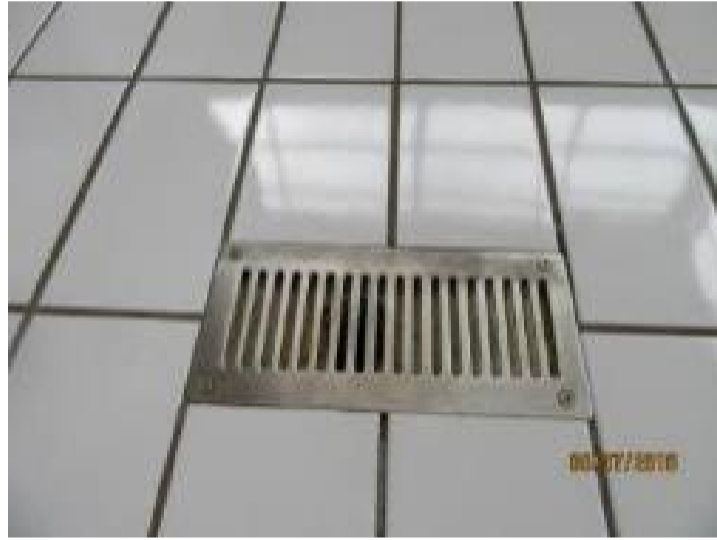
Kuva 263. Allasveden pohjaventtiili

Kunto: Vedenkäsittelylaitteet: 4 hyvä
