Tutkimusraportti

Kemin uimahalli

Rakennetekninen kuntotutkimus

Projekti 310476

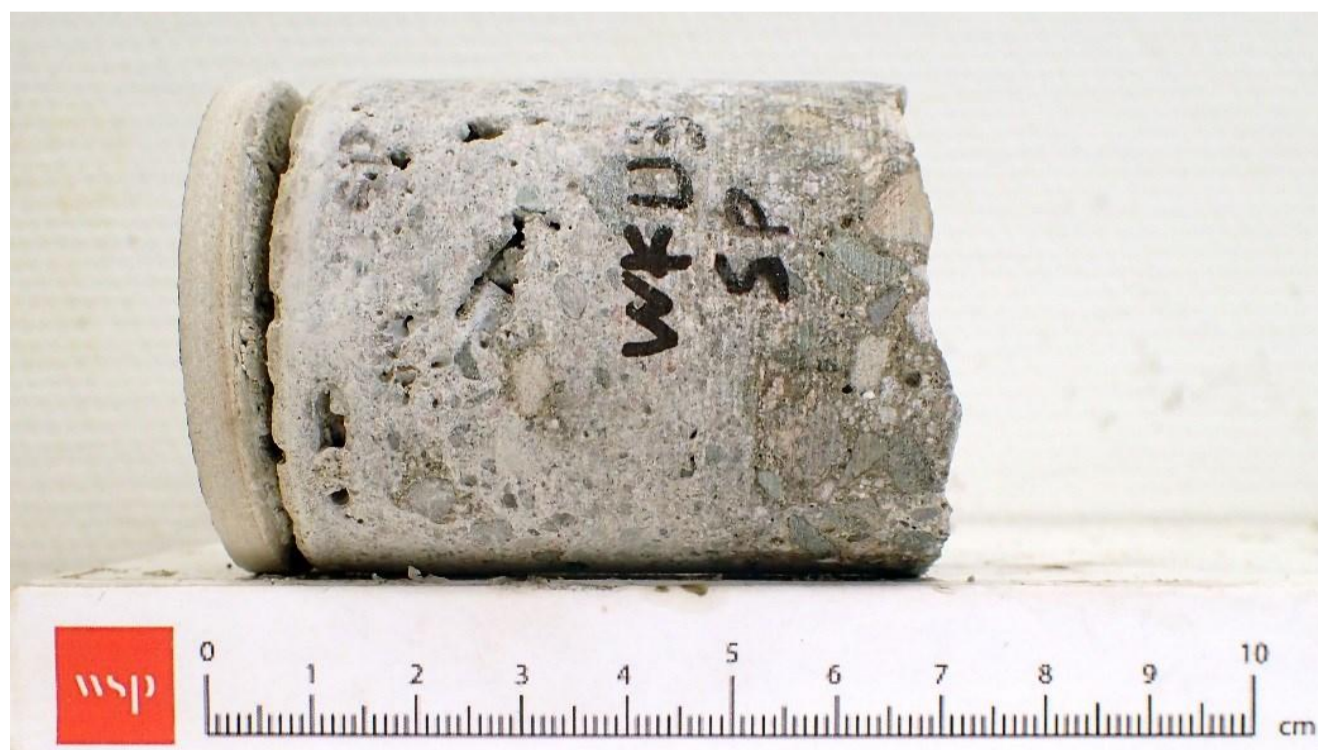
Kuva 1. Näyte WKU3. Sisäpinta vasemmalla.

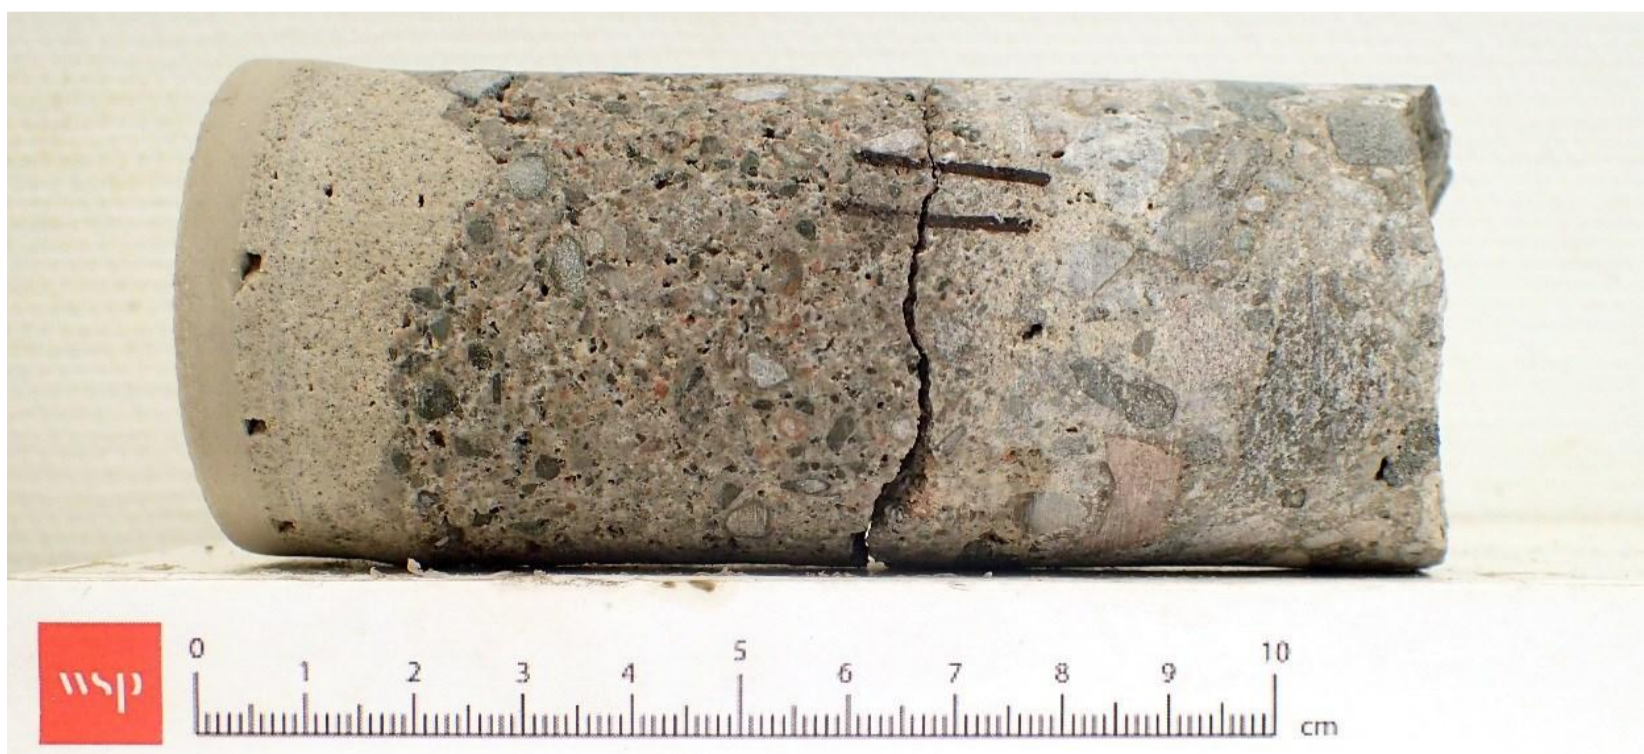
Kuva 4. Näyte WKU4. Yläpinta vasemmalla.

Säröt, pinta	Ei merkittävää säröilyä.				
Säröt, sisäosa	Harvaa, verkkomaista, epäsäännöllistä mikrosäröilyä, joka paikoin leikkaa kiviainesta tai säteilee siitä. Lisäksi 40–45 mm syvyydellä on viistosti pinnan suuntainen, < 0,04 mm leveä särö, joka leikkaa kiviainesta ja jota myöten näyte on osin katkennut alapinnalta.				
Kiteytymät	Huokosissa on paikoin ettringiittikiteytymiä. Yksittäiset \varnothing < 0,25 mm huokokset ovat umpeutuneet kiteytymistä.				
ASR (silikageeli)	Viitteitä orastavasta alkali-silikareaktiosta. Selkeästi reagoinutta kiviainesta ei havaittu. Alapinnan leveämmässä särössä on silikageeliä. Kerroksellista silikageeliä on myös yksittäisissä huokosissa kantavan betonin ulkopinnan läheisyydessä.				
Muita huomioita	Pintavalun ja kantavan betonin tartunta on tiivis.

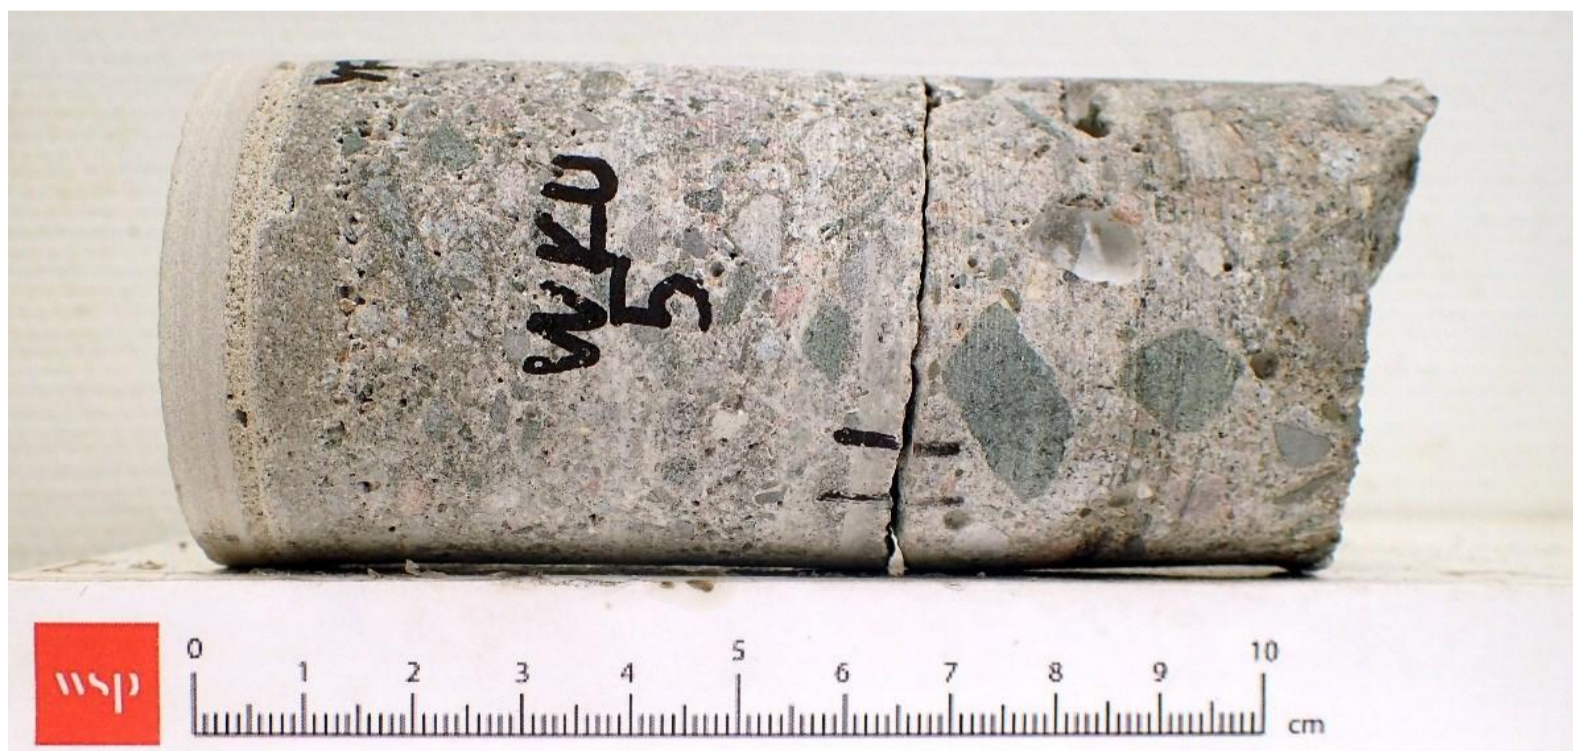
Kuva 6. Näyte WKU5. Yläpinta vasemmalla.

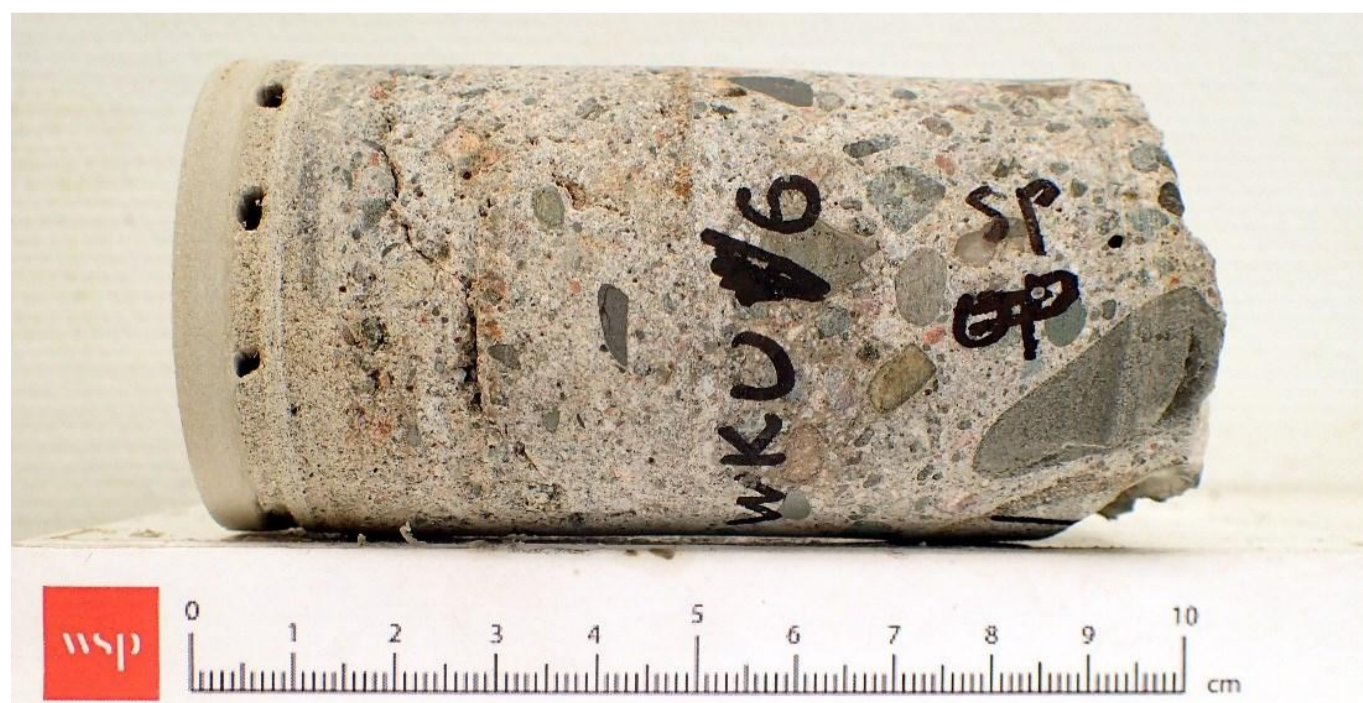
Kuva 8. Näyte WKU6. Sisäpinta vasemmalla.

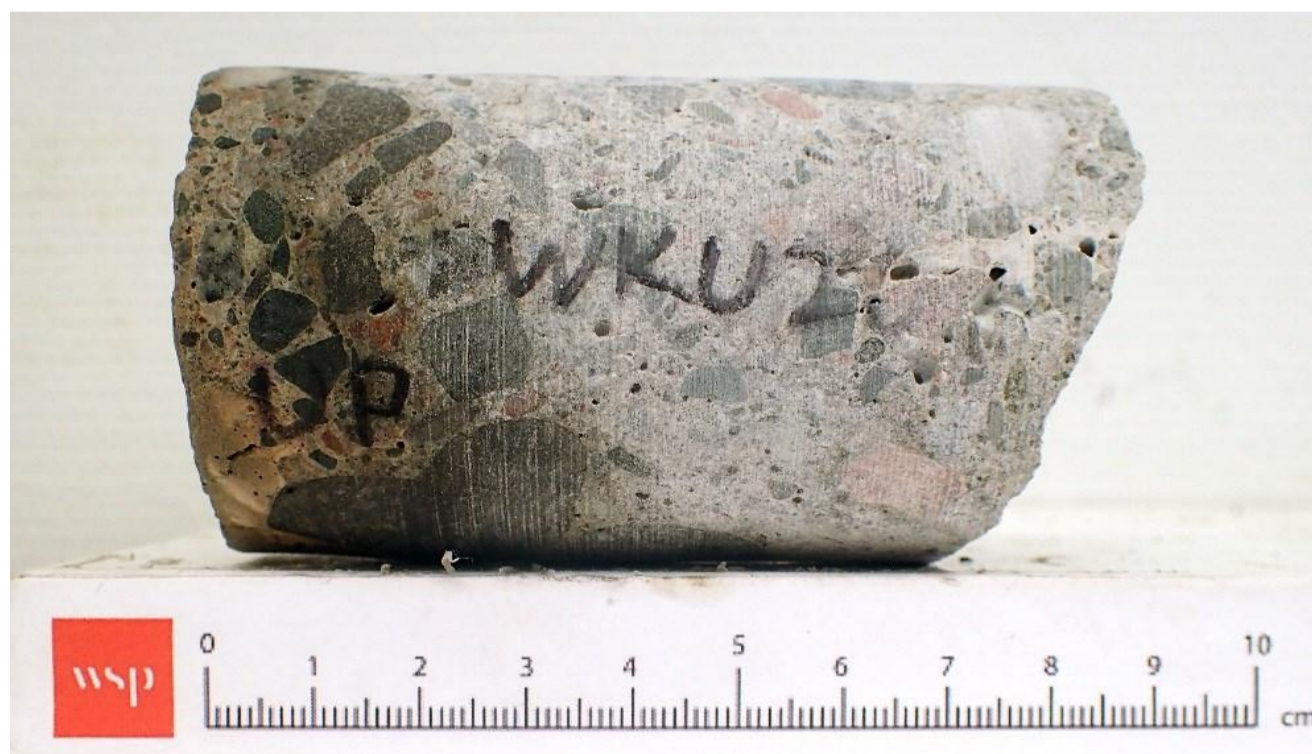
Kuva 10. Näyte WKU20. Ulkopinta vasemmalla.

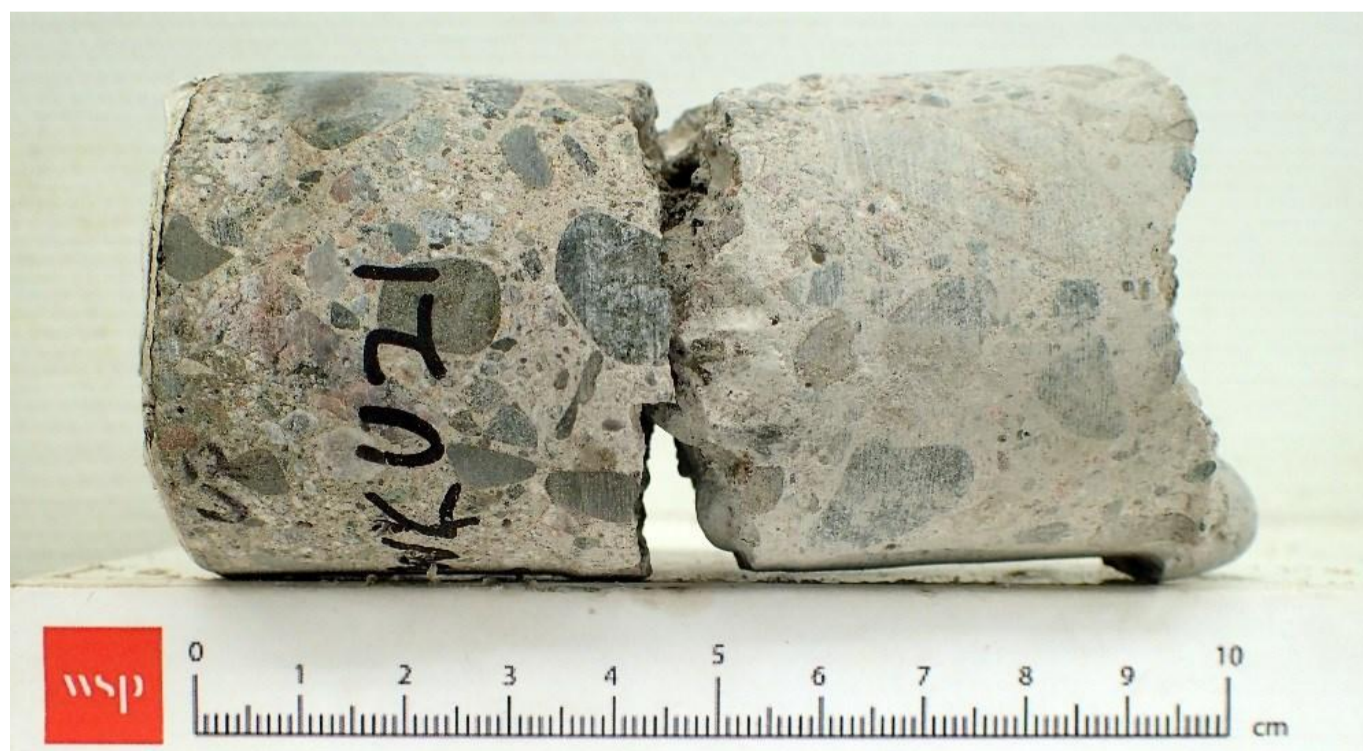
Kuva 13. Näyte WKU21. Ulkopinta vasemmalla.

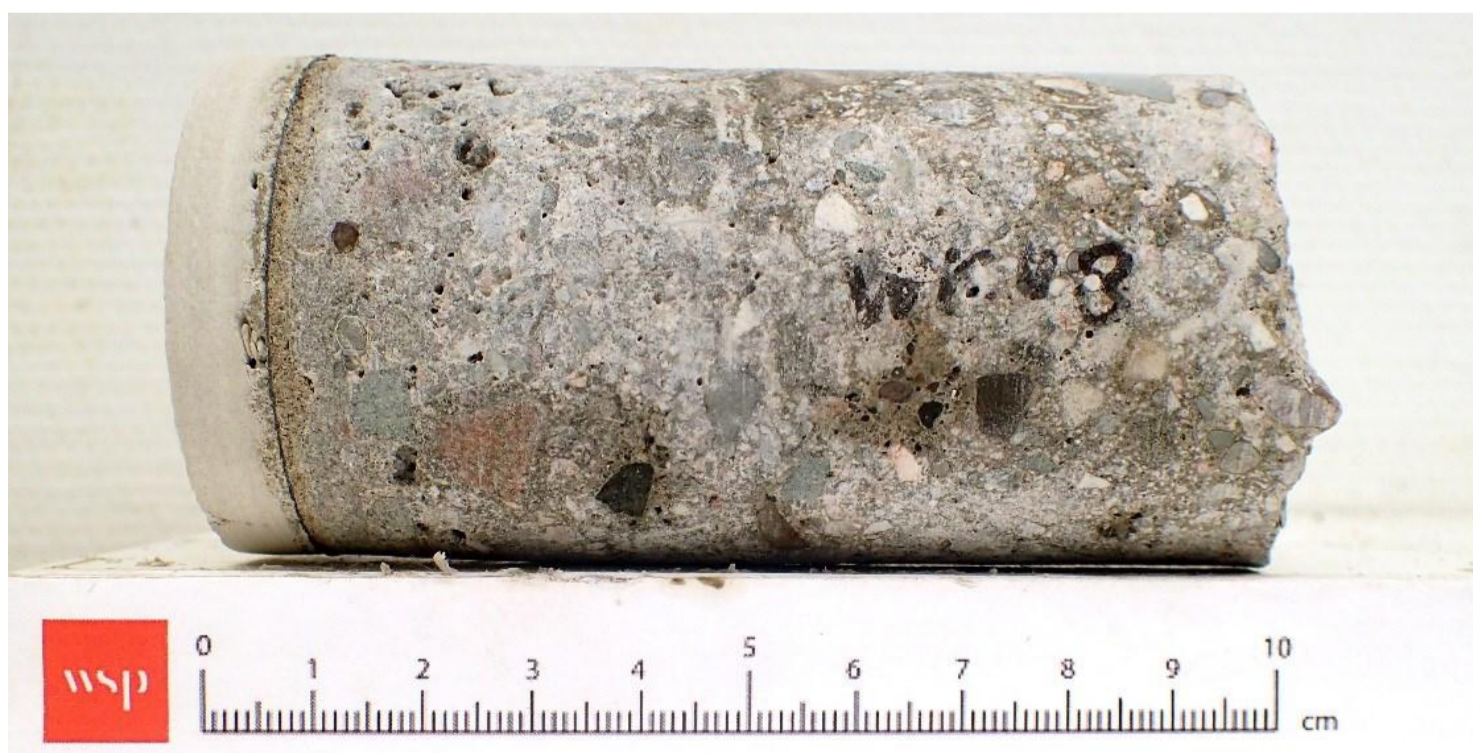
Kuva 15. Näyte WKU8. Yläpinta vasemmalla.

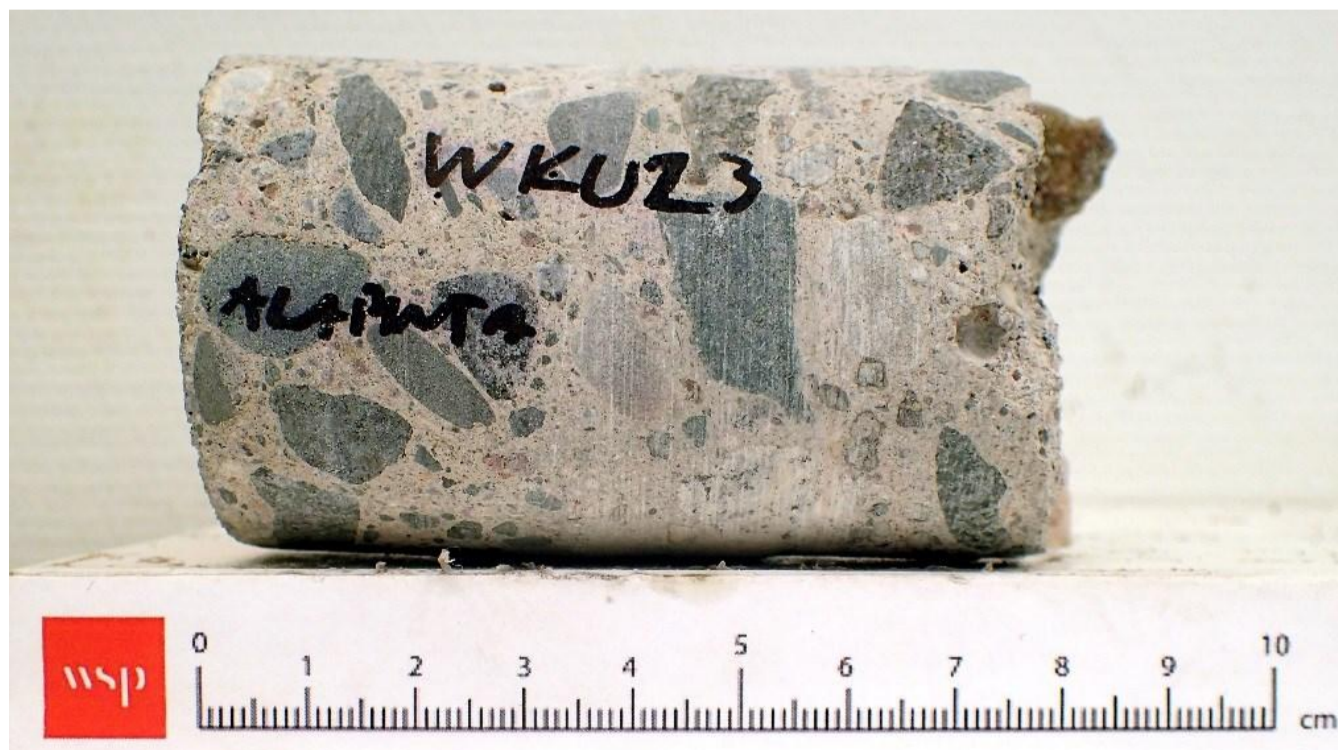
Kuva 18. Näyte WKU23. Alapinta vasemmalla.

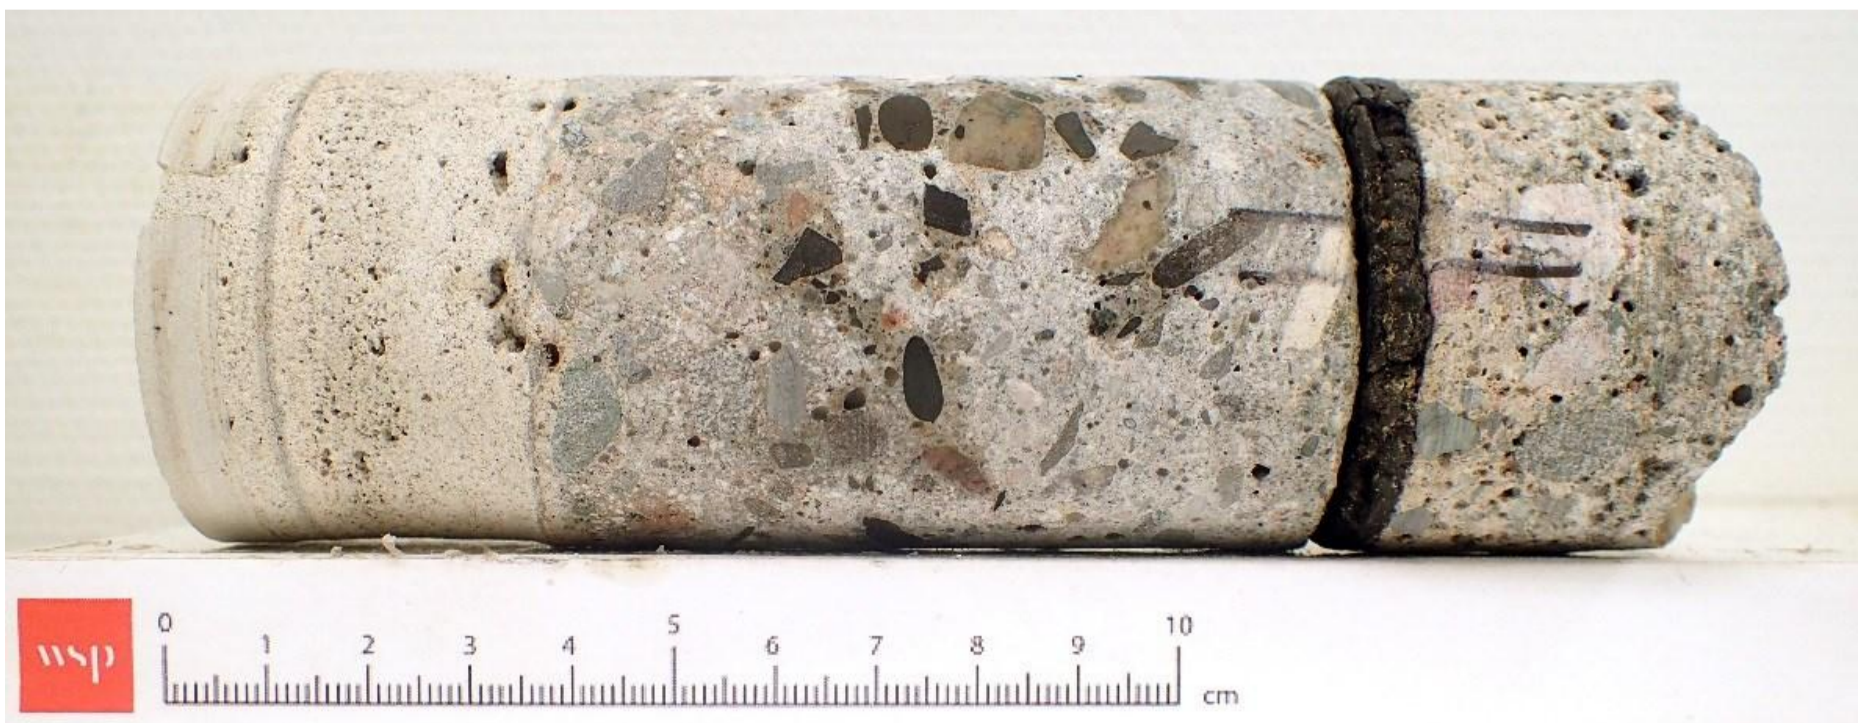
Kuva 20. Näyte WKU18. Yläpinta vasemmalla.

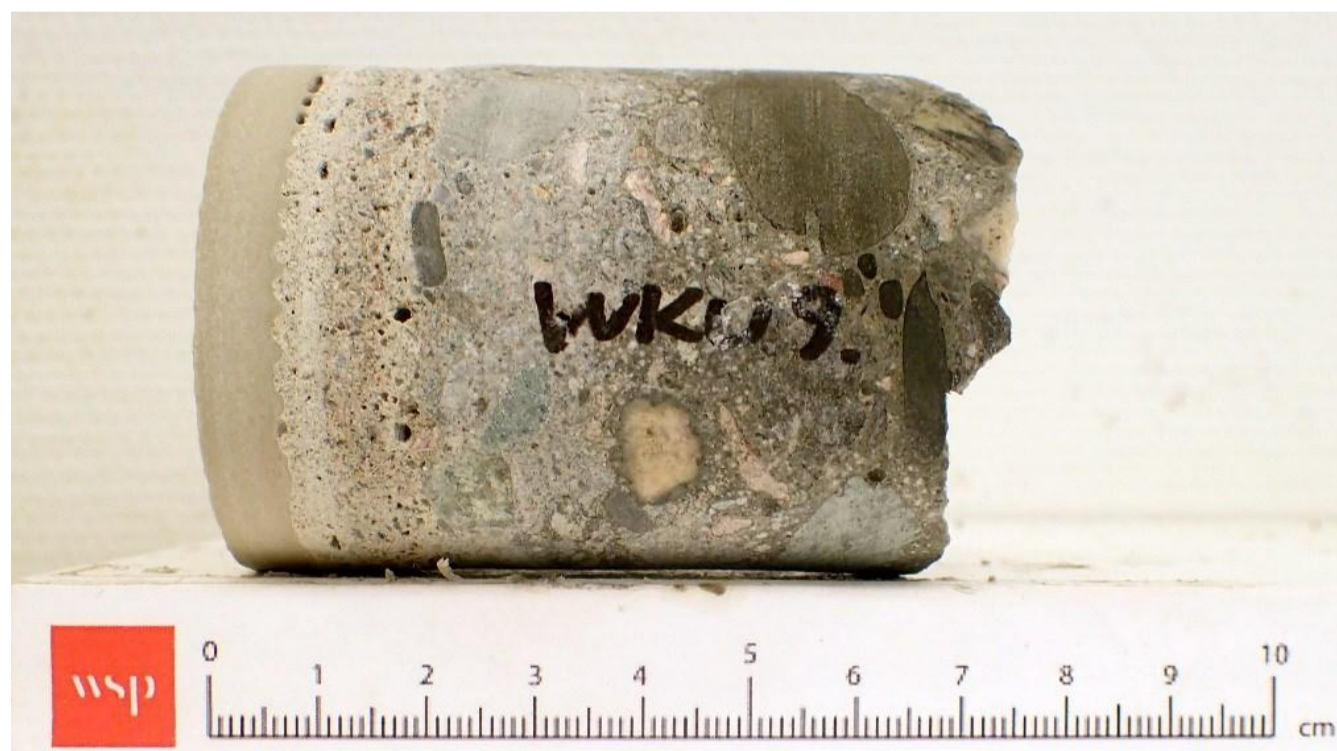
Kuva 1. Näyte WKU9. Yläpinta vasemmalla.

ASR (silikageeli)	Viitteitä keskimäärin kohtalaisesta alkali-silikareaktiosta. Reagoiva kiviaines on karkean kiviaineksen hiekkakivet/grauvakat sekä hienon kiviaineksen fylliitit. Säröissä ja huokosissa on paikoin silikageeliä, joka on pääosin kirkasta ja paikoin kerroksellista. Säröily yhdistää paikoin reaktiokeskuksia toisiinsa.				
Muita huomioita	-

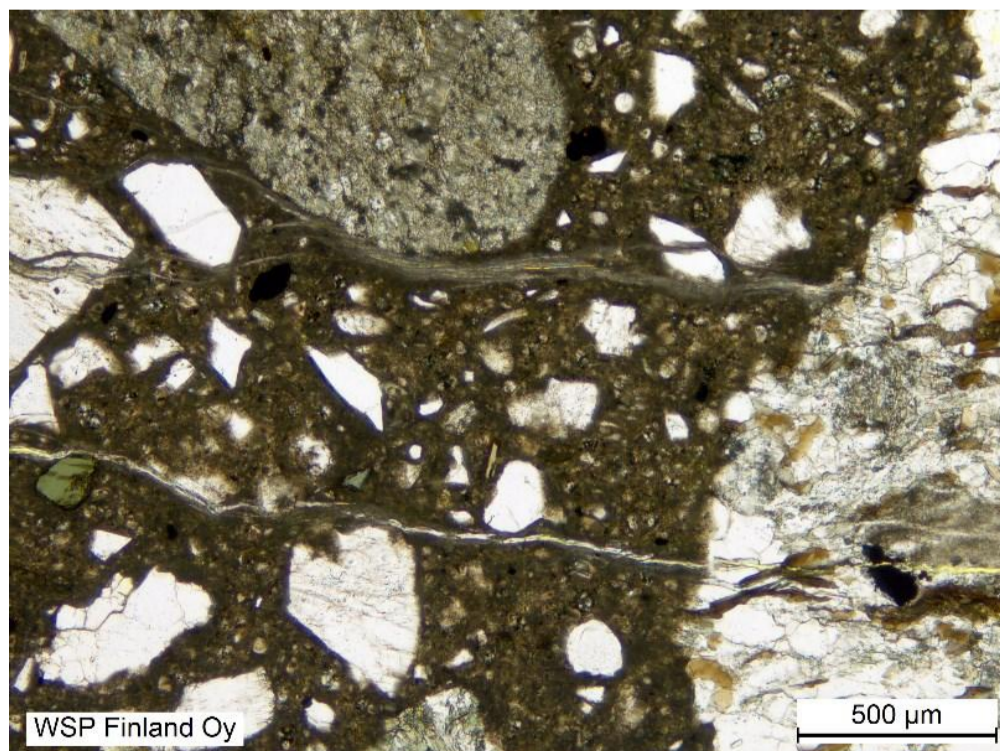
Kuva 2. Näyte WKU9, reagoanut grauvakka (oik.) ja siitä säteilevää silikageelitäytteistä säröilyä.

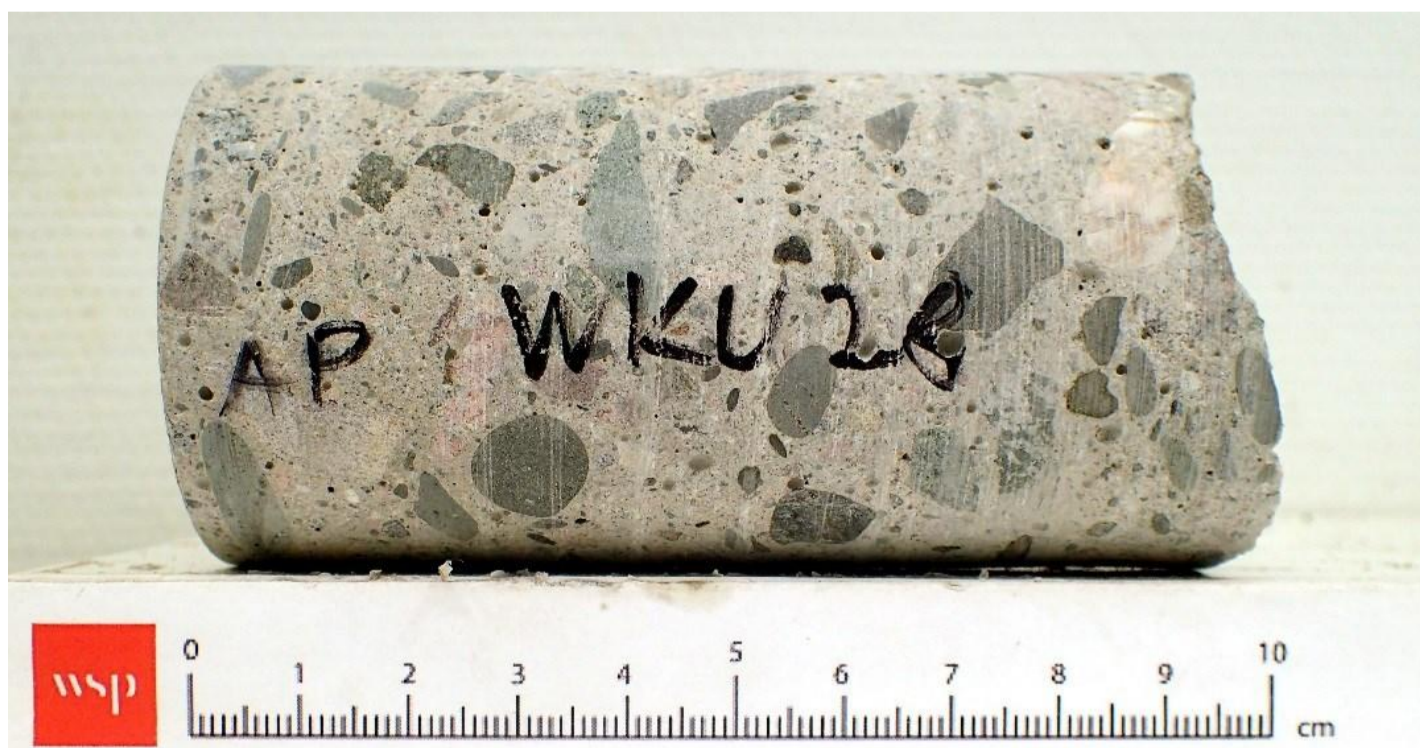
Kuva 3. Näyte WKU28. Alapinta vasemmalla.

Säröt, pinta	-				
Säröt, sisäosa	Ei havaittu.				
Kiteytymät	Merkittäviä sekundäärisiä kiteytymiä ei havaittu.				
ASR (silikageeli)	Ei havaittu.				
Muita huomioita	-

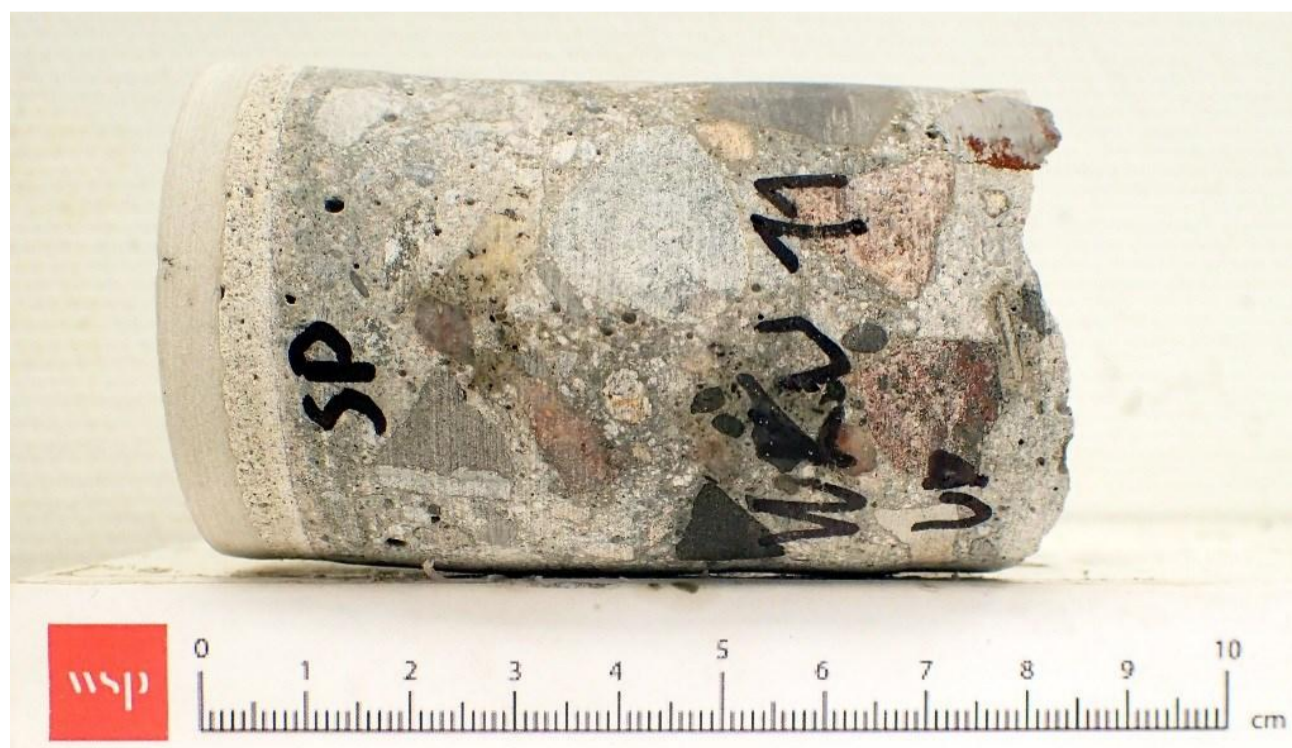
Kuva 5. Näyte WKU11. Sisäpinta vasemmalla.

Kivi- ja sideaineksen tartunnat	Pääosin hyvät ja tiiviit.				
Huokokset	Suojahuokosia (\varnothing 0,02-0,8 mm) on kohtalaisesti. Tiivistyshuokosia (\varnothing < 2,3 mm) on melko vähän. Muodoltaan ne ovat säännöllisiä, pyöristyneitä.				
Säröt, pinta	Epäsäännöllisin välein mikrosäröjä, jotka ulottuvat maksimissaan 4 mm syvyydelle. Osa säröistä on teräviä ja kiviainesta leikkaavia, osa mutkittelevampia, kiviainesta myötäileviä.				
Säröt, sisäosa	Epäsäännöllistä, suuntautumaton säröilyä, joka paikoin leikkaa kiviainesta tai säteilee siitä. Säröjen leveys on < 0,04 mm, pääosin ne ovat mikrosäröjä.				
Kiteytymät	Huokosissa on ettringiittikiteytyymiä. Paikoin \varnothing < 0,1 mm huokokset ovat umpeutuneet kiteytymistä.				
ASR (silikageeli)	Viitteitä vähäisestä alkali-silikareaktiosta. Reagoanut kiviaines, josta säteilee säröilyä sideaineeseen, on arviolta sekä hienon että karkean kiviaineksen joukossa olevat grauvakkakappaleet. Silikageeliä on yksittäisen reagoineen kappaleen pinnalla.

Muita huomioita	Keraamisen laatan tartunta laastiin on pääosin tiivis.				
	Uloin laastikerros on n. 3 mm paksu, kaksikerroksinen, kuituvahvistettu, laasti, jonka sideaines on arviolta sementtilaastia, mutta karbonatisoitumisen ja liukenemisen vuoksi muuttunutta. Kiviaines (\varnothing < 0,4 mm) on pääosin kulmikasta silikaattimineraaliainesta ja harvalukuisia kalkkikivikappaleita. Pyöreitä huokosia (\varnothing < 0,4 mm) on melko runsaasti ja niissä on karbonatisoituneita kiteytyymiä (ettringiitti). Karbonatisoituminen ulottuu läpi kerroksen. Betonin pinnalla on jäänteitä silikaattikiviaineksisestä laastista, joka arviolta on portlandsementti-aluminaattilaasti. Kerroksessa on hyvin runsaasti huokosia, jotka ovat täyttyneet ettringiitti- ja kalsiumhydroksidikiteytymistä. Kerroksessa on pinnan suuntaista säröilyä.				
	Kerrosten tartunnat toisiinsa ovat pääosin tiiviit, tartunta betoniin paikoin huokoinen.

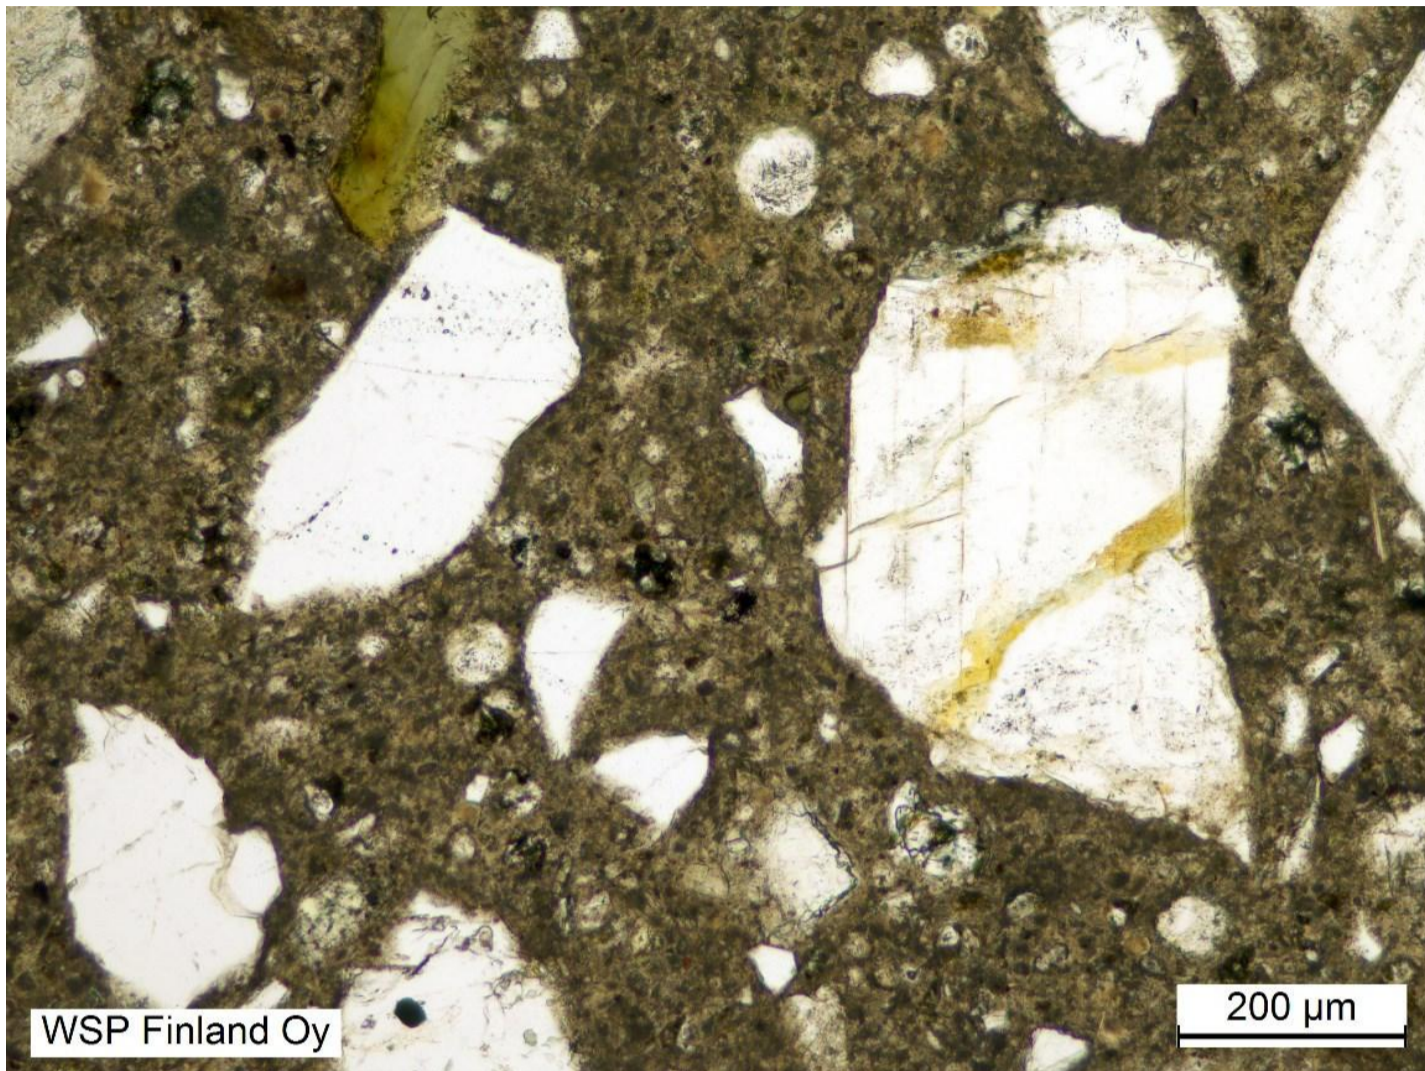
Kuva 6. Näyte WKU11, ettringiittikiteytymistä umpeutuneita huokosia betonissa.

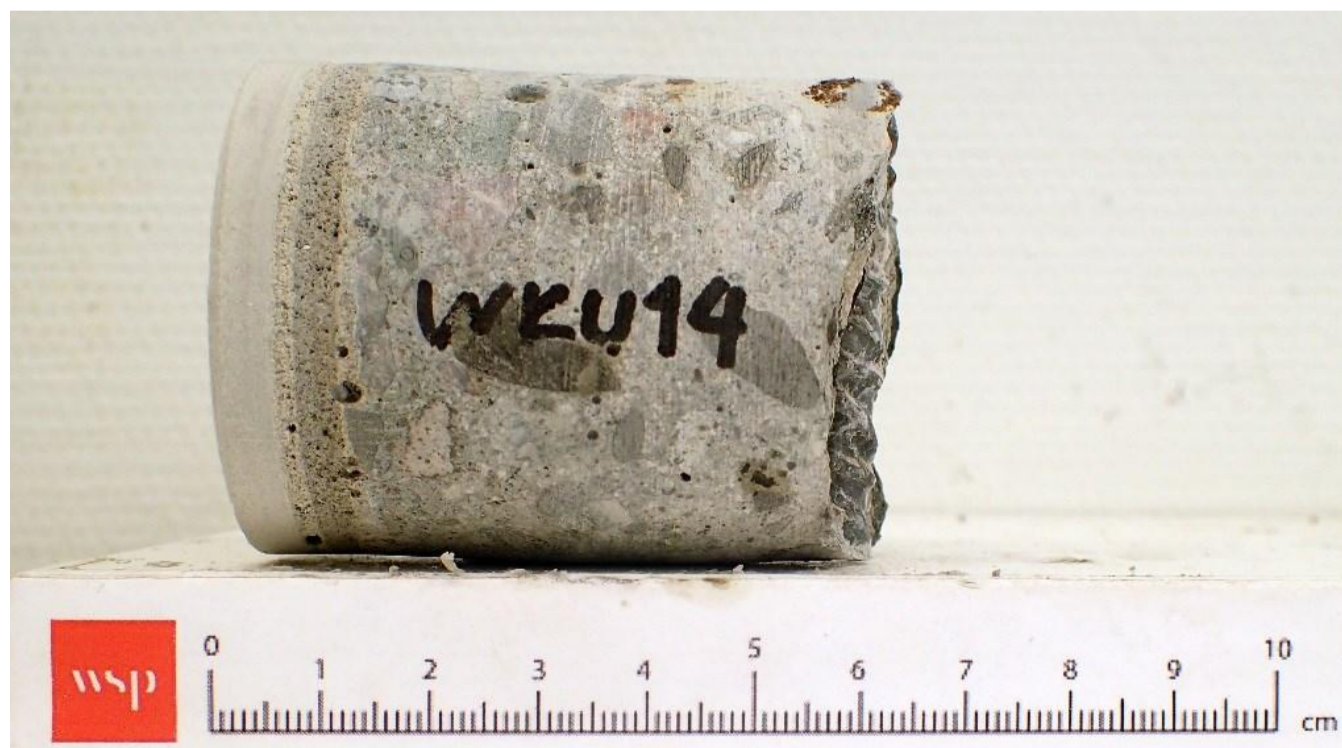
Kuva 11. Näyte WKU14. Sisäpinta vasemmalla.

Säröt, pinta	-				
Säröt, sisäosa	Noin 55 ja 65 mm syvyydellä on pinnan suuntaista, kiviaineesta säteilevää tai sitä leikkaavaa säröilyä, ja näyte on katkennut leveintä (leveys < 0,1 mm) säröä pitkin. Säröjen leveys on pääosin kuitenkin < 0,04 mm. Säröjen välillä ja muualla näytteessä on löyhää, epäsäännöllistä, verkkomaista mikrosäröilyä, joka paikoin leikkaa kiviainesta tai säteilee siitä.				
Kiteytymät	Huokosissa on ettringiittikiteytyymiä. Paikoin \varnothing < 0,15 mm huokokset ovat umpeutuneet kiteytymistä.				
ASR (silikageeli)	Viitteitä vähäisestä-kohtalaisesta alkali-silikareaktiosta. Reagoanut kiviaines, josta säteilee säröilyä sideaineeseen, on arviolta hienon kiviaineen joukossa olevat fylliitit sekä mahdollisesti myös hiekkakivet. Säröissä ja paikoin kiviaineskappaleiden pinnalla nähtävä silikageeli on osin kirkasta ja kerroksellista, osin rusehtavaa.				
Muita huomioita	-

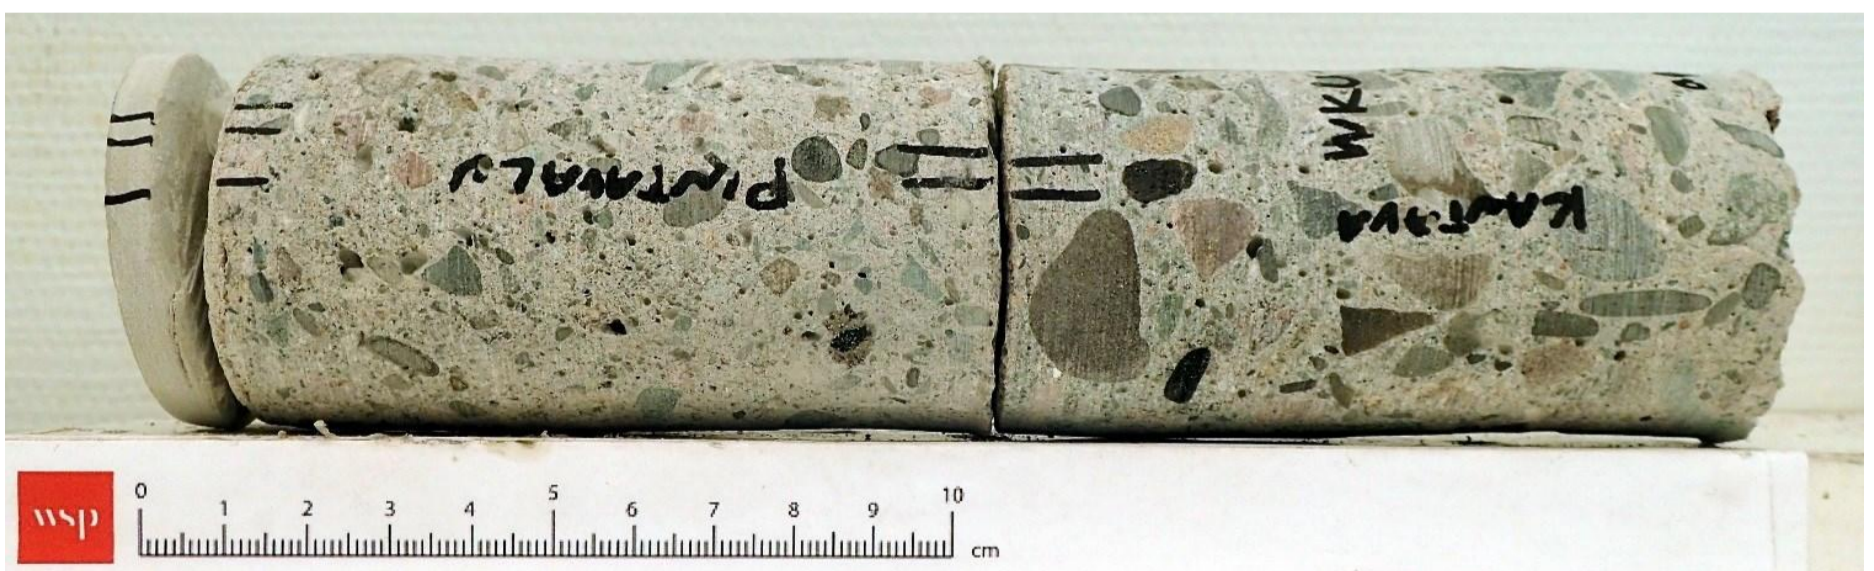
Kuva 17. Näyte WKU16. Yläpinta vasemmalla.

Säröt, pinta	-				
Säröt, sisäosa	Pinnan vastainen, paikoin hienoa kiviainesta leikkaava, paikoin epäjatkuvana läpi ohuthieen ulottuva särö. Särön leveys on < 0,015 mm.				
Kiteytymät	Merkittäviä sekundäärisiä kiteytyksiä ei havaittu.				
ASR (silikageeli)	Ei havaittu.				
Muita huomioita	-

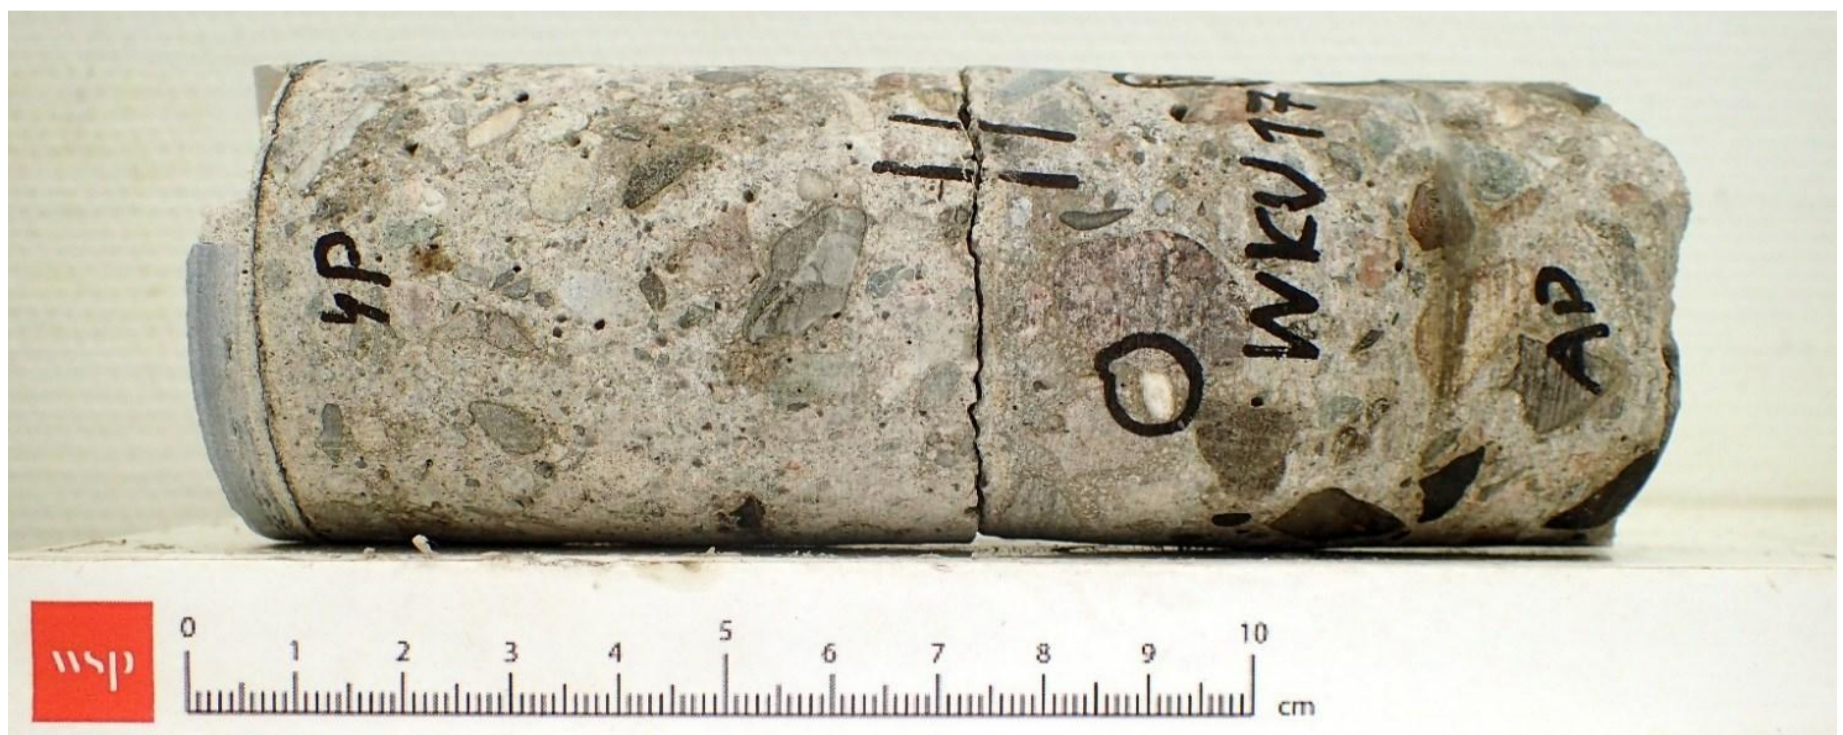
Kuva 19. Näyte WKU17. Yläpinta vasemmalla.

Huokokset	Suojahuokosia (\varnothing 0,02–0,8 mm) on melko vähän. Tiivistyshuokosia (\varnothing < 1,5 mm) on vähän, muodoltaan ne ovat säännöllisiä, pyöristyneitä.				
Säröt, pinta	-				
Säröt, sisäosa	Pääosin pinnan suuntaista, kiviainesta leikkaavaa tai siitä säteilevää säröilyä, jonka leveys on < 0,04 mm. Säröjen etäisyys toisistaan on 6–10 mm ja ne jatkuvat maksimissaan poikki ohuthieen. Paikoin pinnan suuntaisia säröjä yhdistävät pinnan vastaiset säröt. Näyte on katkennut alapinnalta silikageelitäytteistä säröä myöten.				
Kiteytymät	Huokosissa ja säröissä on ettringiittikiteytymiä. Yksittäinen \varnothing 0,6 mm huokonen on umpeutunut silikageelistä.				
ASR (silikageeli)	Viitteitä kohtalaisesta alkali-silikareaktiosta. Reagoinut kiviaines on hienon kiviaineksen joukossa olevat fylliitit ja hiekkakivet, joista säteilee silikageelitäytteistä säröilyä. Silikageeliä on myös säröilleiden alueiden ulkopuolella yksittäisissä huokosissa. Paikoin säröily yhdistää reaktiokeskuksia toisiinsa.
