# Esteettömyyskartoitusraportti

Kemin Tyttölyseo

03.09.2025

Kartoituksen kohde: Kemin Tyttölyseo (Meripuistokatu 26, 94100)

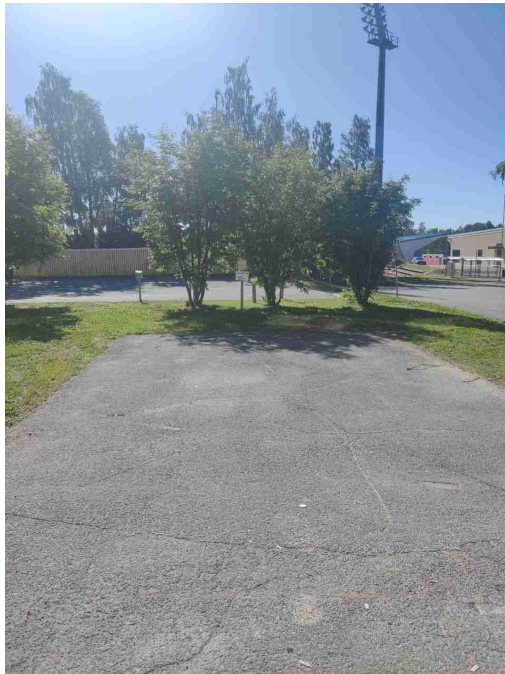
# SAAPUMINEN - Pysäköinti

Ei merkittyjä esteettömiä autopaikkoja

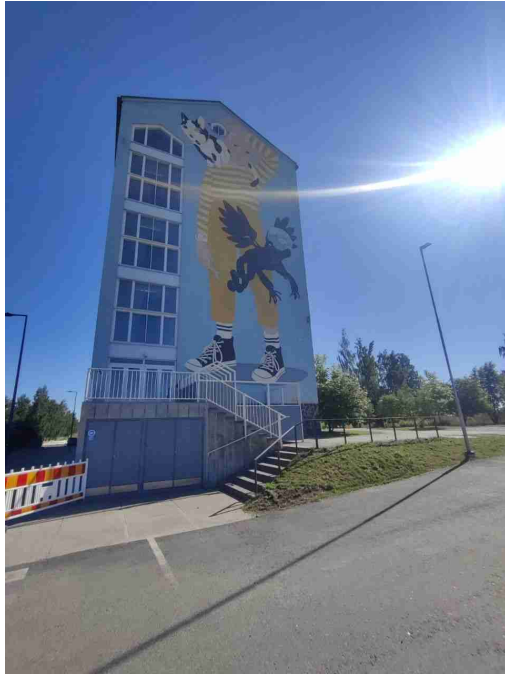
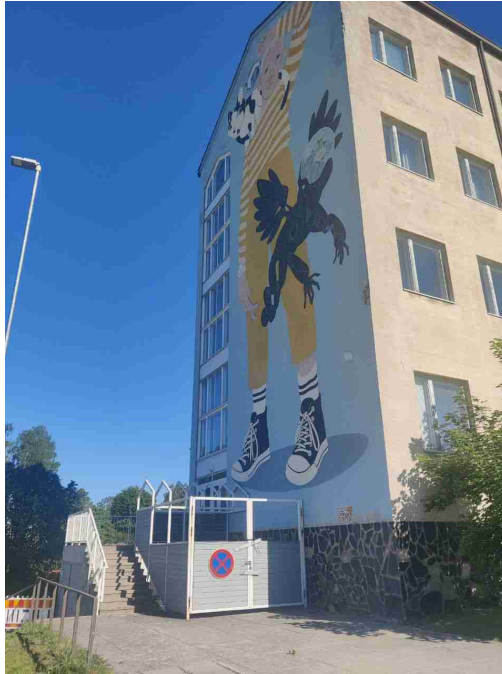
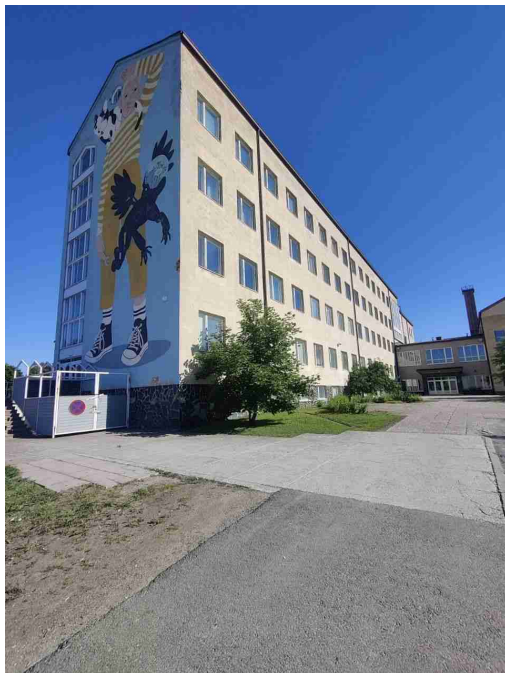
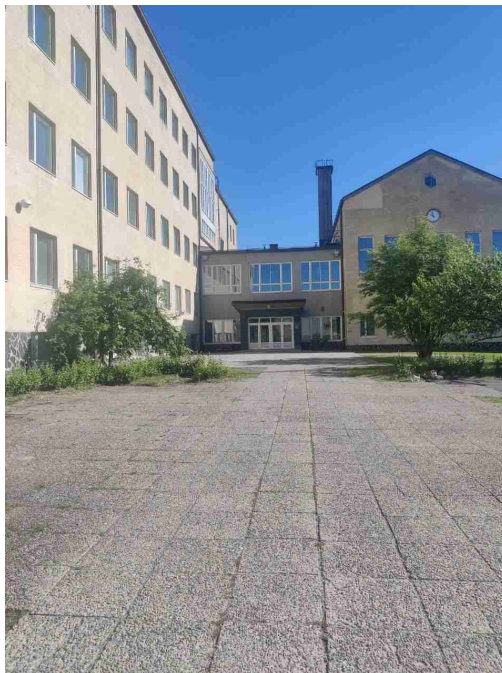
# SAAPUMINEN - Ulkoalue

**S: Rakennuksen nimiopaste erottuu selkeästi**

Ei

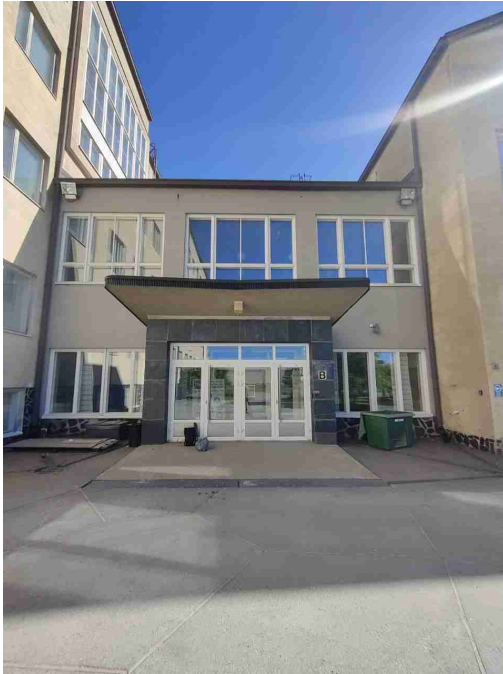
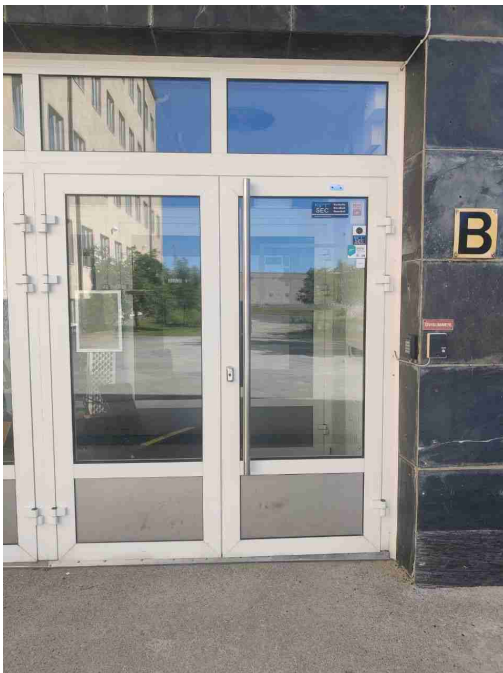
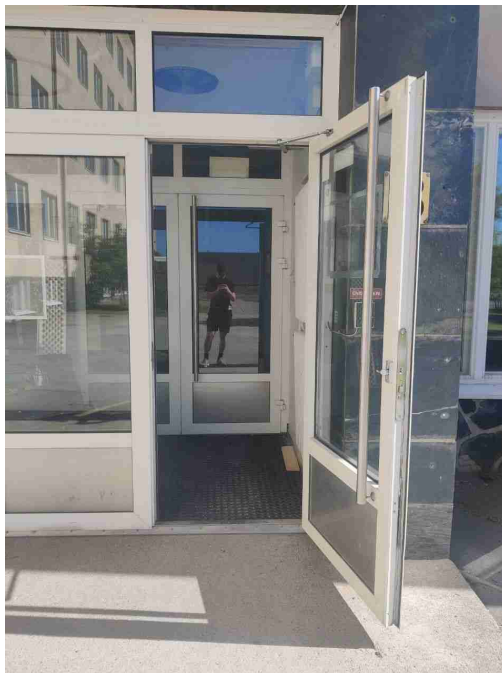
B-siiven sisäänkäynti sisääntuloaulaan

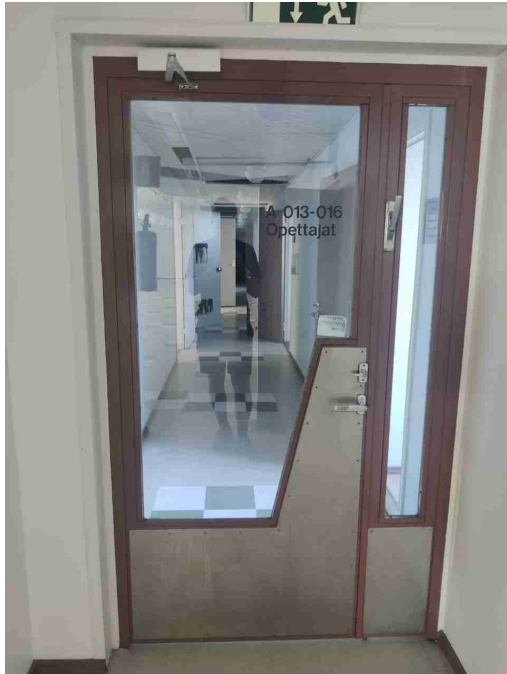
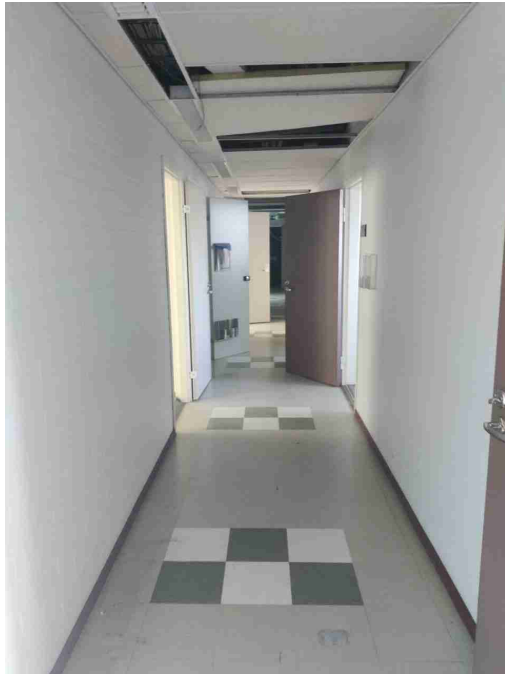
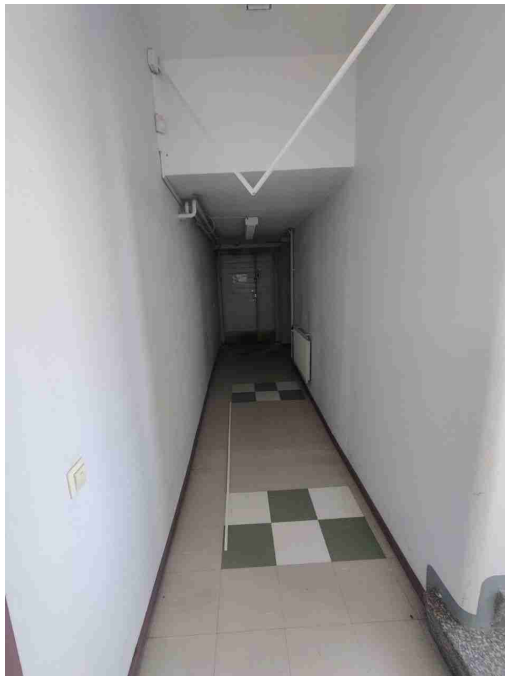
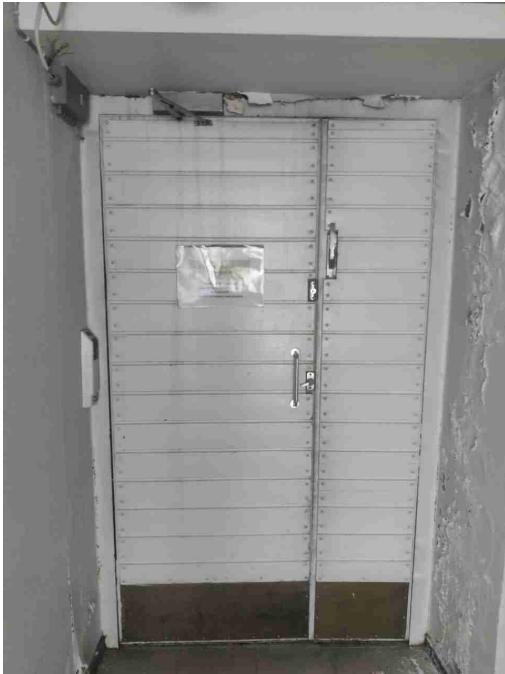
A-siiven kellarisisäänkäynti jätehuollon tiloista mahdollistaisi periaatteessa esteettömän hätäpoistumisen. Reitillä korkeita kynnyksiä oviaukoissa, eikä ovia saatu auki käytössä olleilla avaimilla. Periaatteessa portaaton kulku ulos kerroksesta on kuitenkin mahdollinen järjestää.

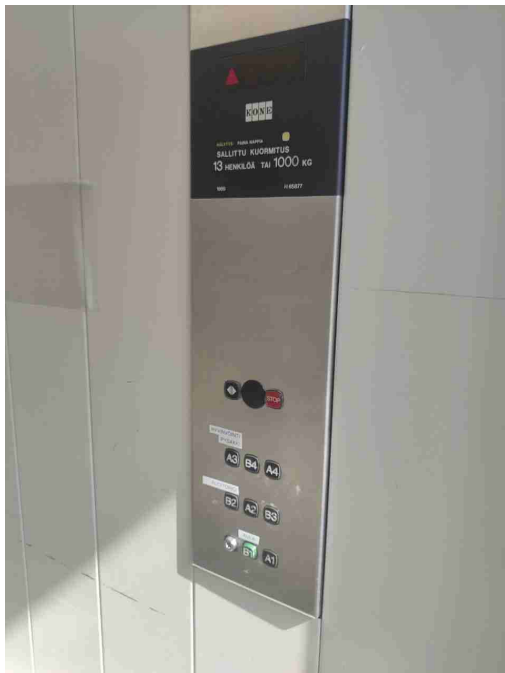
1100mm x 2400mm

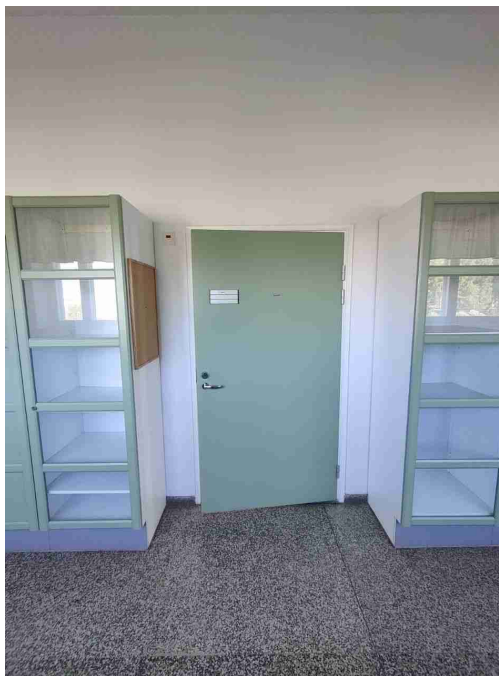
Osa valkoisen taustan opasteista ei erotu valkoiselta seinältä. Jos opaste erottuu kontrastiltaan ovesta, ei tekstin fontti ole riittävän iso erottuakseen selkeästi käytävälle.

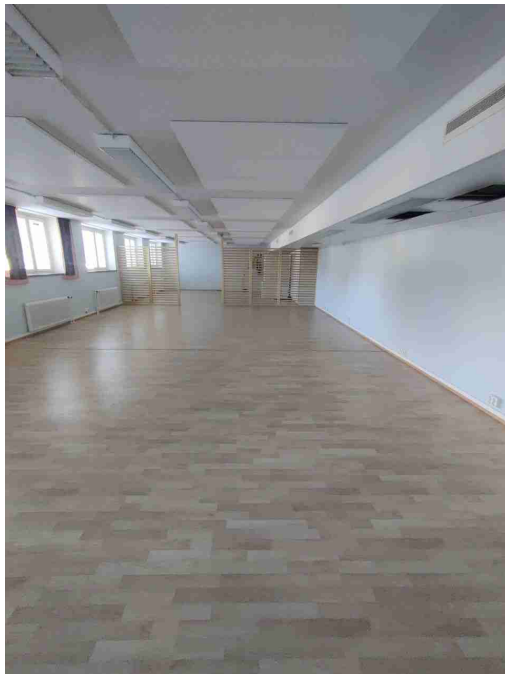
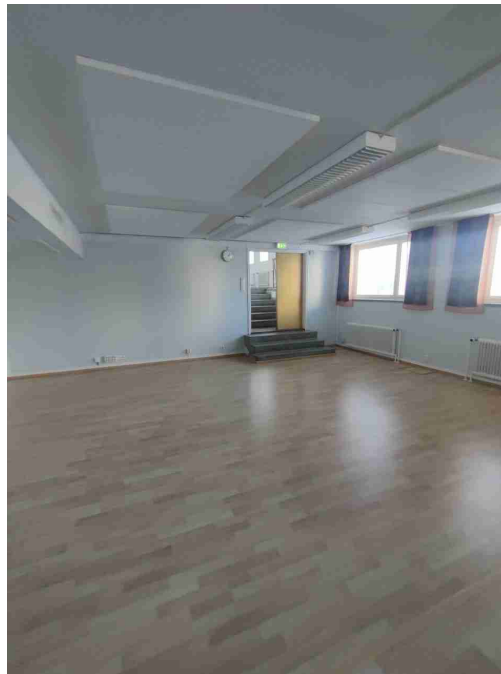
B001 Luovan toiminnan luokka  
-Tulisi jäädään rakennukseen.

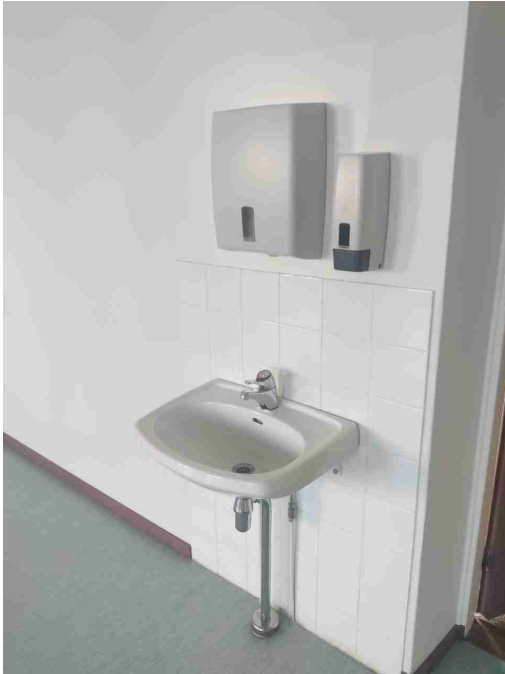
1240 mm korkeudella käsipyyhe ja saippua

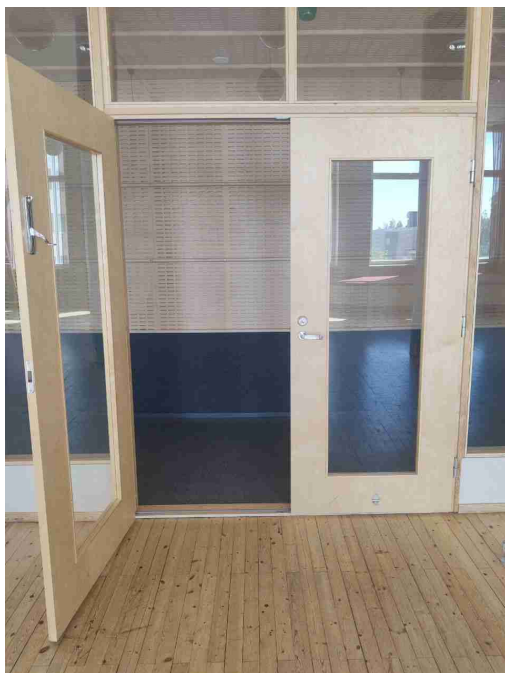
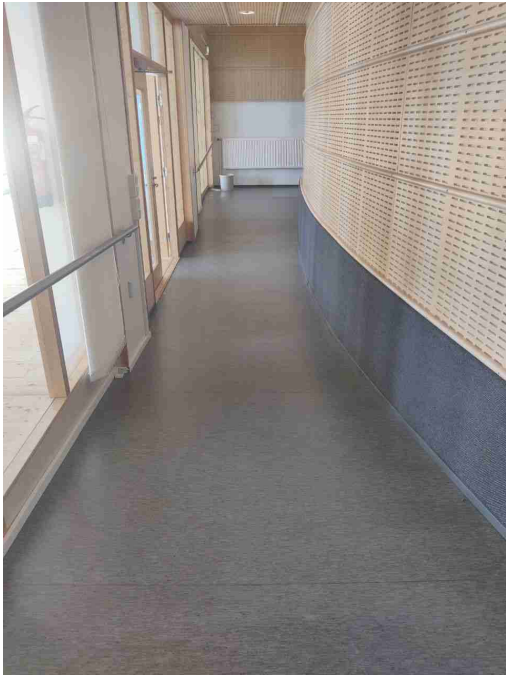
Tilanumero 261.8

Auditoriolle kuljetaan hengenvaarallisen jyrkkää luiskaa pitkin (kaltevuus 42,9%, sallittu maksimi 8%) ja auditorioon sisällä kulkeminen on kahden yli 8% kaltevan luiskan varassa. Auditoriossa ei myöskään ole äänensiirtojärjestelmää, eikä sen la-  
valle ole esteetöntä kulkua.

Auditorioon ja auditoriossa kulkemisen nykyisten esteettömyysmääräysten mukaiseksi tekeminen voi olla jopa mahdotonta tasoerojen vuoksi. Helpointa ja kustannustehokkainta olisi tehdä kokonaan uusi auditorio tai vastaava kokoontumistila osana uudisrakennussiipeä.

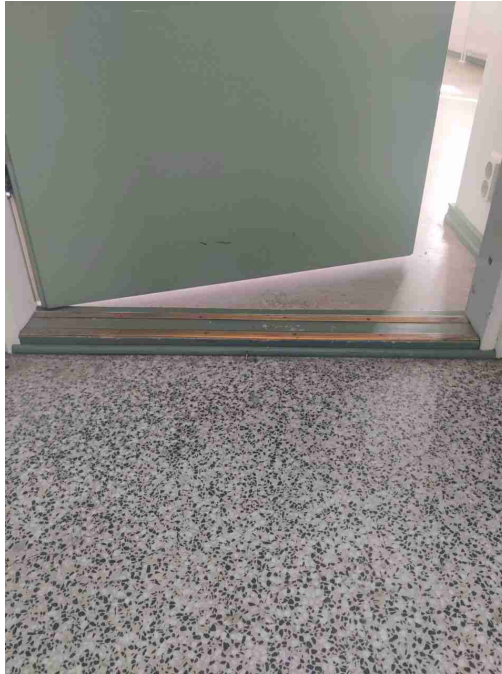
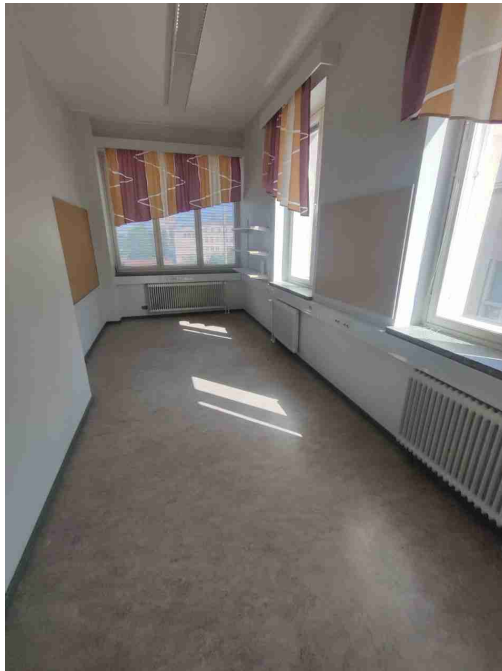
B305 – opettajan itsenäiseen työhön

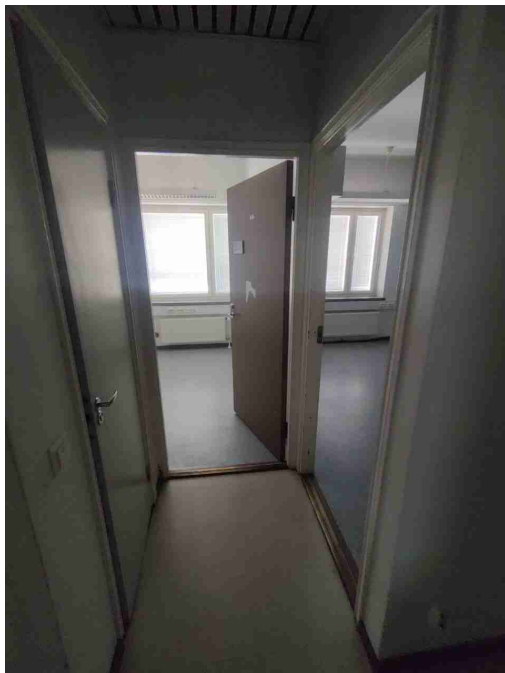
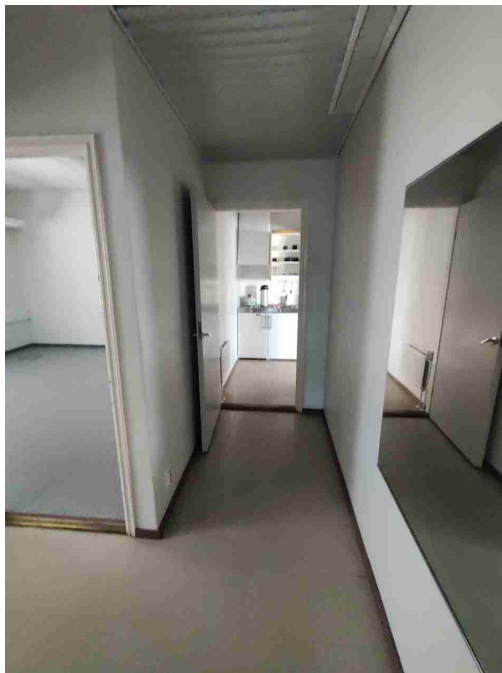
Koulussa riittämättömät tilat henkilökunnalle. Henkilökunnan tilat täytyy myös suunnitella esteettömään käyttöön. Tiloista tekee esteelliset mm. liian kapeat oviaukot, liian korkeat kynnykset, riittämätön vapaa tila huoneessa sekä kalustus, joka ei sovellu apuvälineellä käyttöön.

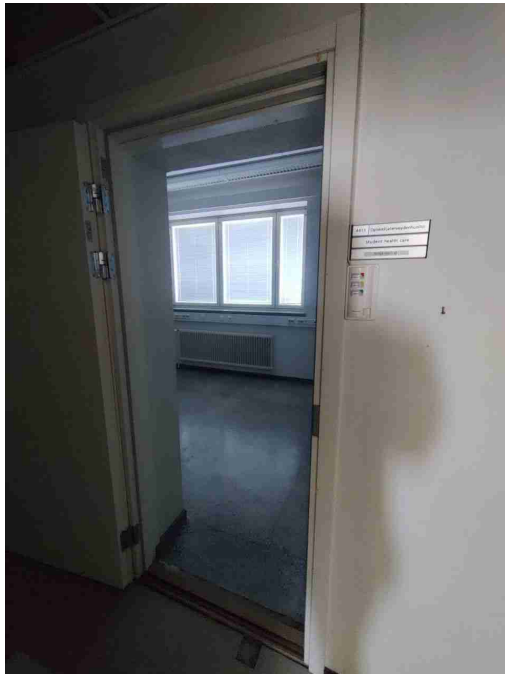
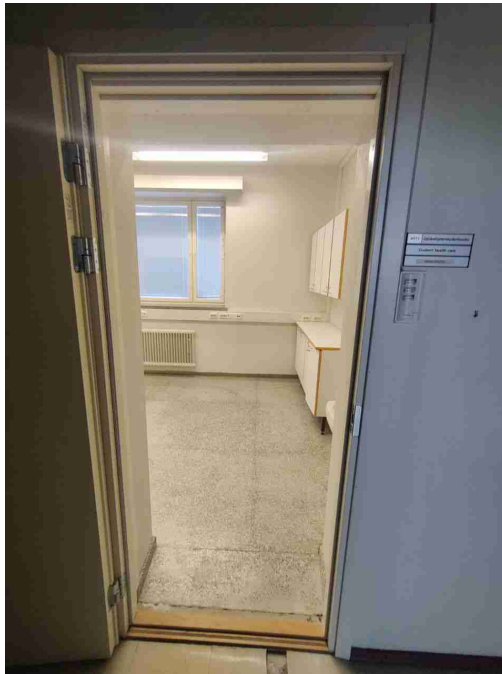
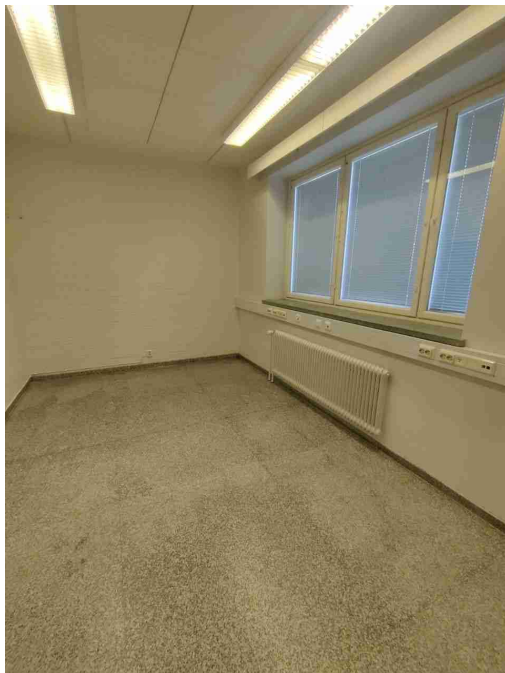
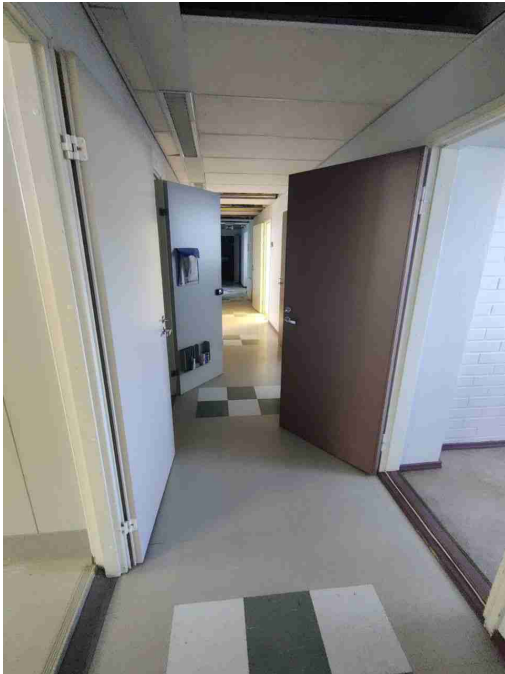
A013 - Huoneopasteen mukaan terveydenhuollon tila.

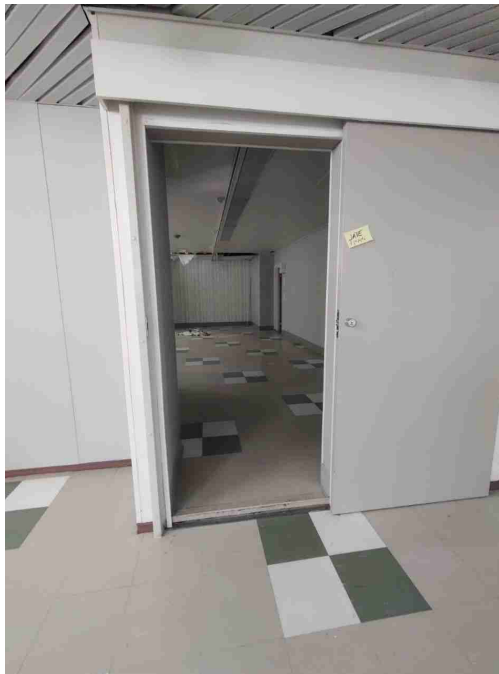
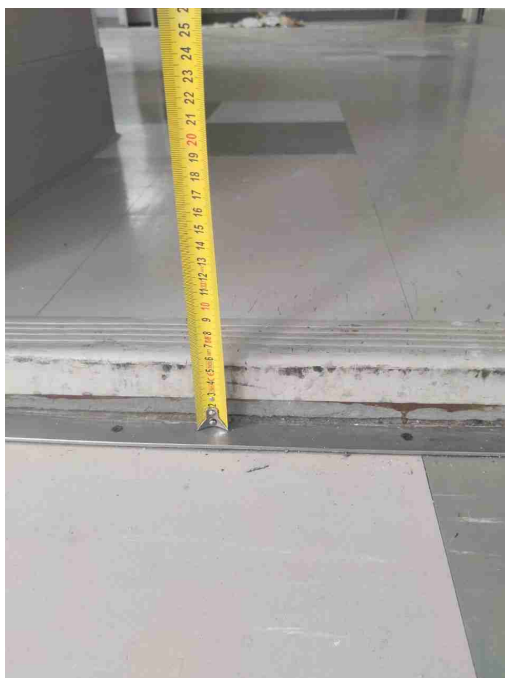
Kellari 206.2

Sivutilaan 5cm kynnys

Poistetaan kynnys.

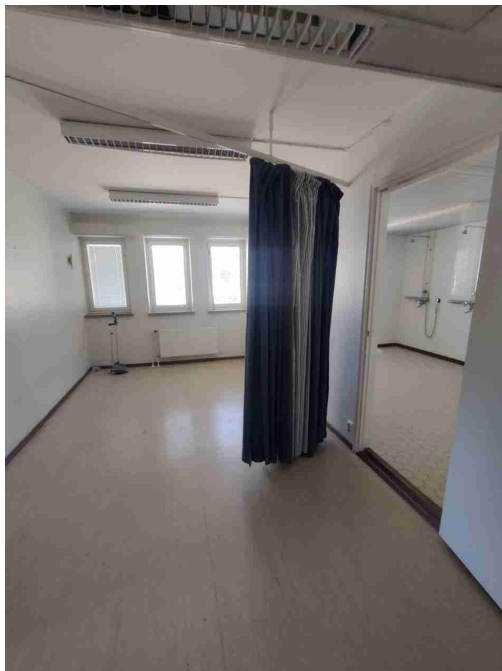
C118 - liikuntasalista 4cm kynnykset pukuhuoneeseen. Pukutilat eivät sovellu esteet-

tömaan käyttöön.

Helpointa järjestää esteettömät puku- ja pesutilat koulun viereisessä uudessa lii-kuntahallissa.

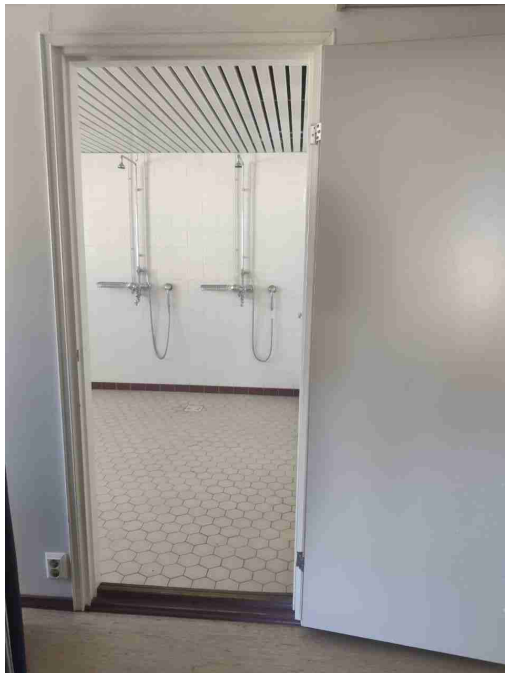
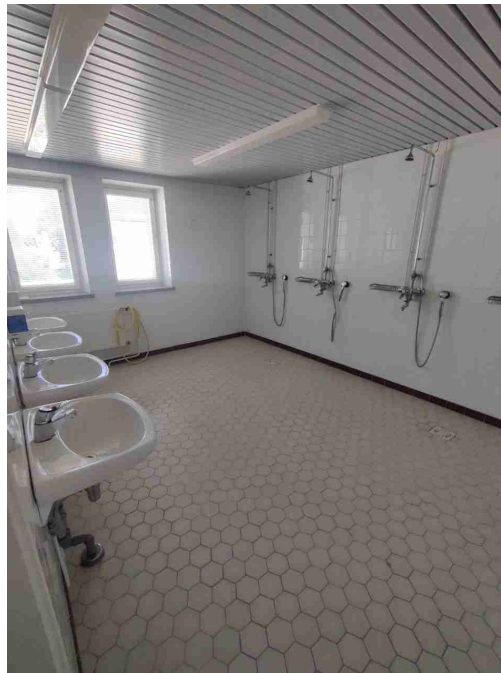
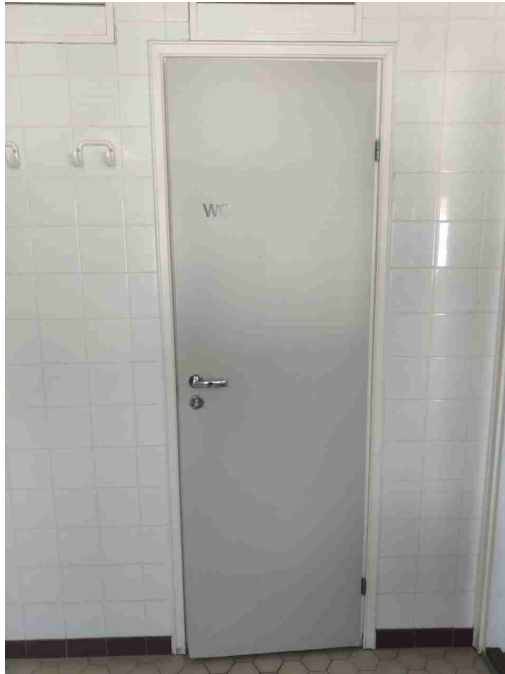
12.8 - Pukuhuoneesta pesuhuoneeseen 60mm kynnys.

Helpointa järjestää esteettömät puku- ja pesutilat koulun viereisessä uudessa liikuntahallissa.

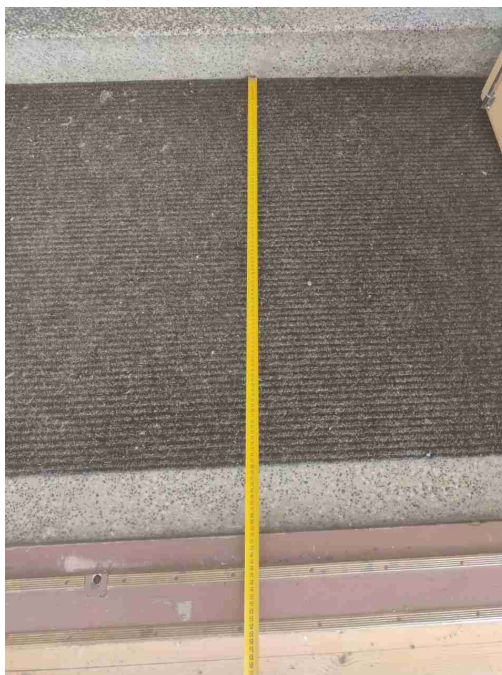
C115

Liikuntasalin muuttaminen modernien esteettömyysvaatimusten mukaisiksi on käytännössä mahdottomuus. Esteettömän kulun järjestäminen tilaan vaatisi kuilullisen hissin, koska porraskiipijän toimintaan ei ole tilaan ahtaalla alatasanteella ovien edustalla. Toisekseen liikuntasalin yhteydessä ei ole riittävää puku- ja pesutilaa, jonka voisi muuttaa kaikkien eri ryhmien käyttöön.

Helpoin ja kustannustehokkain ratkaisu on rakentaa uudet liikuntatilat uudisrakennukseen, jos ne halutaan saman katon alle. Toinen mahdollisuus on käyttää lähialueen liikuntatiloja, joissa on valmiiksi tarvittavat esteettömyysvaatimukset otettu huomioon. Tämä täytyy vain käytön osalta suunnitella siten, että talvella on vaikeaa kulkea esteettömästi koulun ja ulkoisten liikuntatilojen välillä.

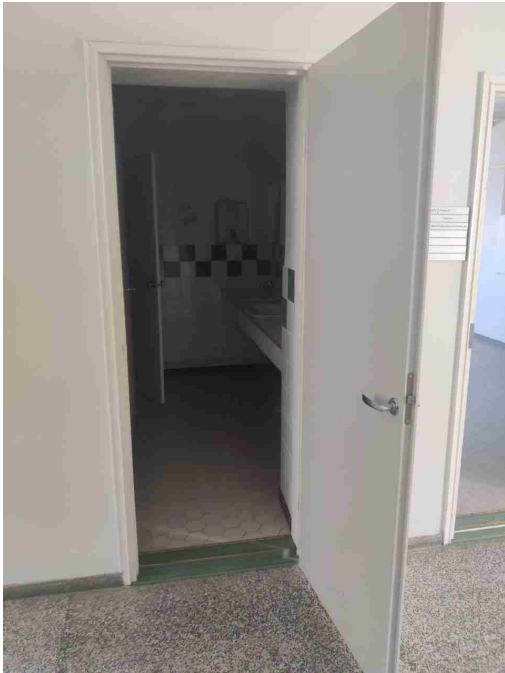
Vanhoihin sukupuolieroteltuihin wc-tiloihin ei sellaisenaan mene esteetön wc, koska oviaukot liian kapeita ja kynnykset liian korkeita.
